# Strukturell konservering av måleri på duk

Studie kring den långsiktiga stabiliteten hos Plextol  
D 360, Plexisol P550 och Beva 371

Uppsats för avläggande av filosofie kandidatexamen i  
Kulturvård, Konservatorprogrammet  
15 hp  
Institutionen för kulturvård  
Göteborgs universitet

2010:15

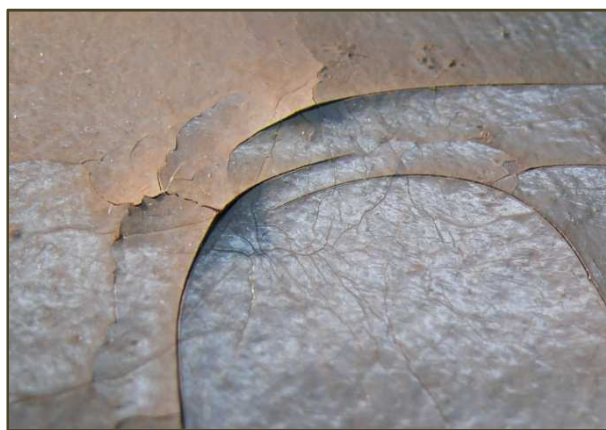
| Objekt | Konsolidant | % | Laminat | Adhesiv | Metod | Främsta skadebilden idag |
|---|---|---|---|---|---|---|
| GKM F 40 | Plexisol | / | --- | --- | --- | Bristfällig bindning, skålbildning, sprickbildning |

Bild 4. GKM F 40. Göteborgs Konstmuseum. Detalj. Skålbildning och färgskiktsresning – bristfällig bindning sker mellan grundering och färg

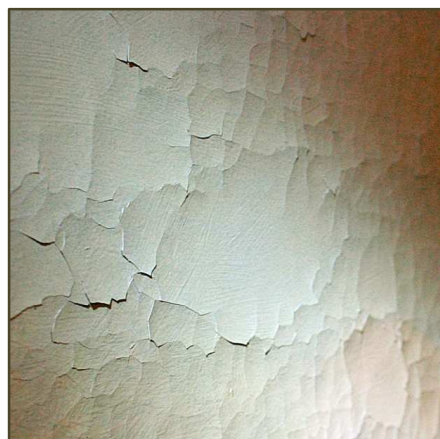
| Objekt | Konsolidant | % | Laminat | Adhesiv | Metod | Främsta skadebilden idag |
|---|---|---|---|---|---|---|
| GGHM20373 | Plexisol P 550 | / | --- | --- | --- | Skålbildning, bristfällig bindning, sprickbildning, krakelyrer |

Bild 5. GHM 20373. Göteborgs Stadsmuseum. Detalj. Objektet uppvisade omfattande skålbildning tillsammans med allvarlig bristfällig bindning

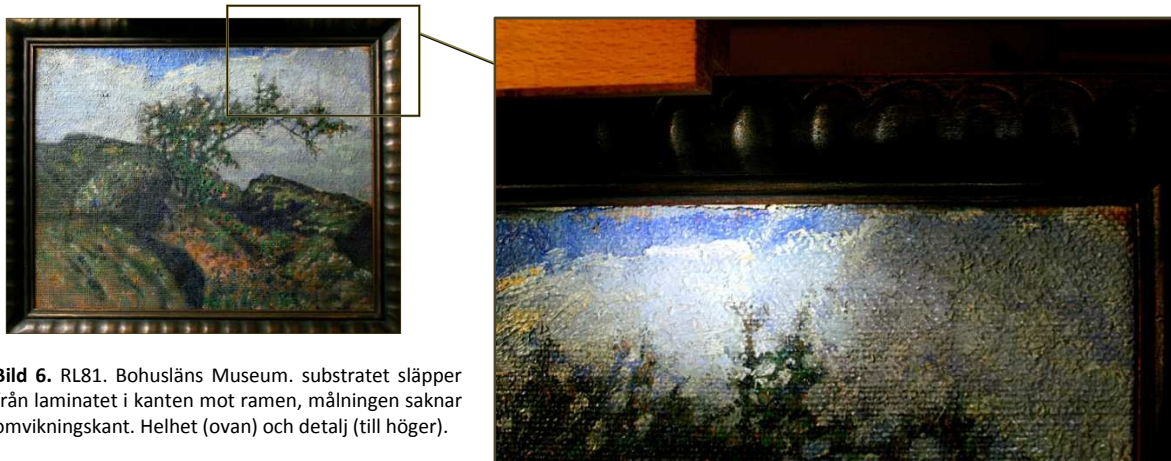
**Bild 6.** RL81. Bohusläns Museum. substratet släpper från laminatet i kanten mot ramen, målningen saknar omvickningskant. Helhet (ovan) och detalj (till höger).

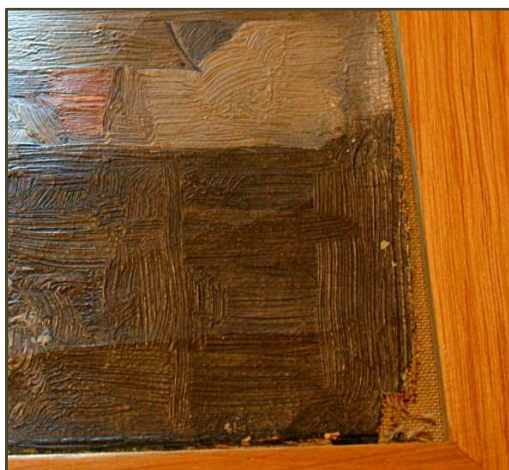
**Bild 7.** JM16514:4. Jönköping Läns Museum. omvickningskant saknas, ett tydligt släpp kan ses mellan laminat och substrat

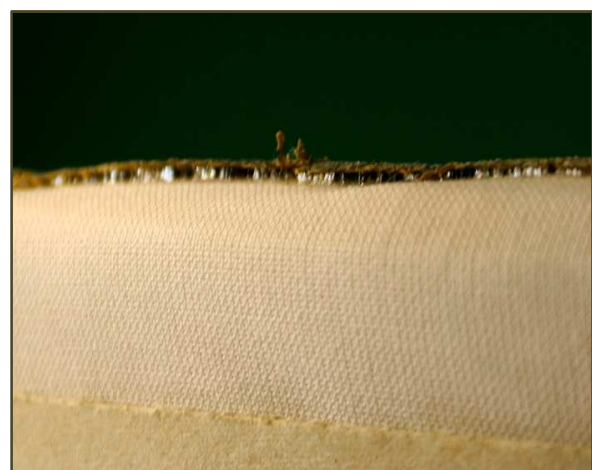
**Bild 8.** RL113. Bohusläns Museum. omvickningskant sett från baksidan. Adhesivet är mjukt, originalet släpper från laminatet

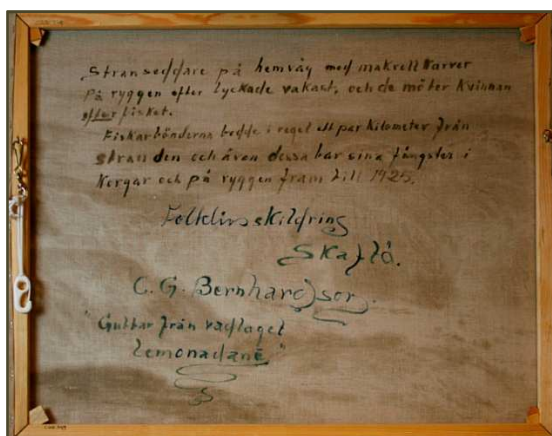
**Bild 9.** CGB349. Bohusläns Museum. Baksida. Genom den tunna, translucenta lamineringsväven kan man se ojämnt påförd Beva 371

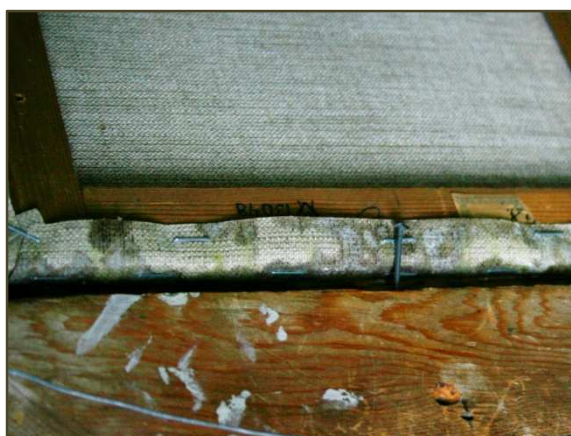
I förhållande till hur många impregneringar med Plexisol P 550 och lamineringar med Plextol D 365 som fanns bland de äldre rapporterna fanns det väldigt få konserveringar utförda med Beva bland de rapporter som under denna studie gått igenom. Utifrån detta är det därför svårt att sluta sig till något generellt om den långsiktiga stabiliteten hos Beva 371. Det kan dock konstateras följande utifrån de fåtal verk som har besiktigats: *FKM2132* som endast hade laminerats, fick status (B) på grund av färgskiktproblematik, men själva lamineringen verkade sitta bra trots den relativt svaga bindningen som brukar uppnås vid en nap-bonding (se s 18). De tre övriga objekten: *VM13048* vilken enkom var laminerad; *CGB349* som var både laminerad och impregnerad samt *JM16242* som enkom var impregnerad med Beva 371 kändes alla något vaxartade, dock ej klibbiga, på baksidan. *CGB349* hade fått en tunn translucent non-voven (*SVK* 1989), genom vilken man kunde se den mörknade Bevan som var ojämnt applicerad (bild 9). På omvickningskanten av lamineringsduken till *VM13048* syntes fläckar av bindemedlet. Bevan var gulnad och spröd, samt hade krackelerat så att bindemedlet såg mjölkigt ut (bild 10).

**Bild 10.** VM13048. Vänersborgs Museum. Detalj. På omvickningskanten kan man se rester av Beva 371 som är spröd och gulnad

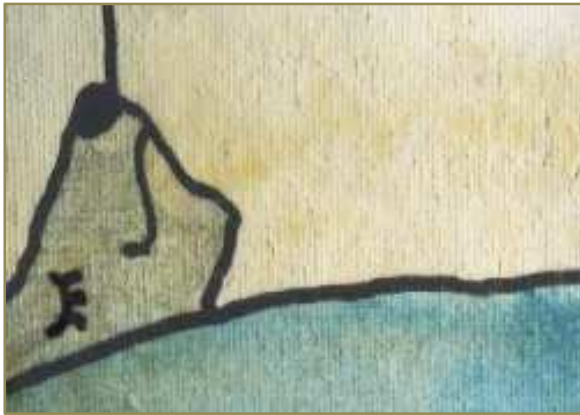
Bild 11. Prov. SVK. Efter impregnering med Plexisol P 550, 2003

2003 genomfördes ett test på SVK, där bitar av en kasserad målning impregnerades med Plexisol P 550 i 15 % lösning. Färgskiktet på provet var mycket problematiskt och av okänt ursprung. Fuktkänslighet, tunnhet och sprödhet tillsammans med den dåliga interna bindningen karakteriserade färgskiktet. Redan kort tid efter impregneringen uppvisade proven en återgång till sitt tidigare flagnande tillstånd (Borin 2010). Vid besöket på SVK i april 2010 hade färgskiktet väldigt knapp bindning till substratet, med flagning och bortfall som följd (bild 11 och 12).

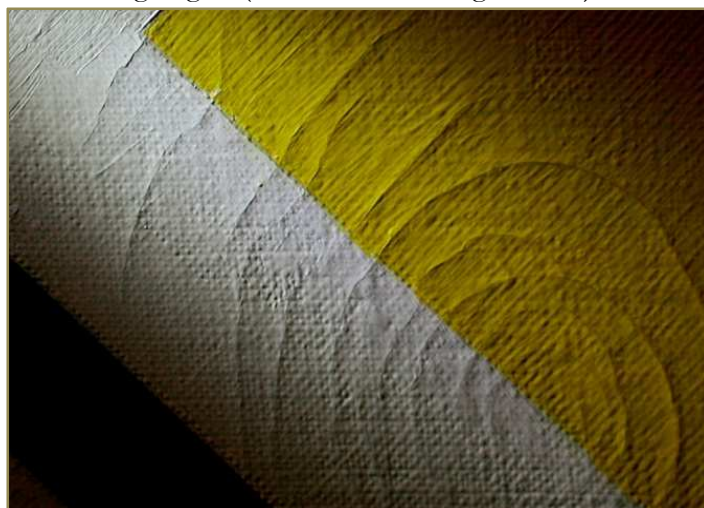
Bild 13. Highway Horror, av Knud Hvidberg. Fyns Kunstmuseum. Detalj i släpljus, man kan se sprickorna och åsarna som har bildats på grund av en tryckskada

I april 2010 besiktigades målningen, varpå det kunde konstateras att lamineringen verkade ha god bindning till originalet, men att sprickorna var tydliga och en tendens till färgskiktsresning fanns (bild 13). Utöver detta fanns det partiellt flagning och små bortfall i färgskiktet (bilaga 3). Allt detta kan tyda på att strukturen, trots lamineringen, rör på sig. En dylik åtgärd kunde inte ensam
