Restaurering av gamla byggnader
ur främst teknisk och antikvarisk synvinkel

Rapport från Byggforskningen, Stockholm

Rapport 23: 1967

RESTAURERING AV GAMLA BYGGNADER UR FRÄMST TEKNISK OCH ANTIKVARISK SYNVINKEL

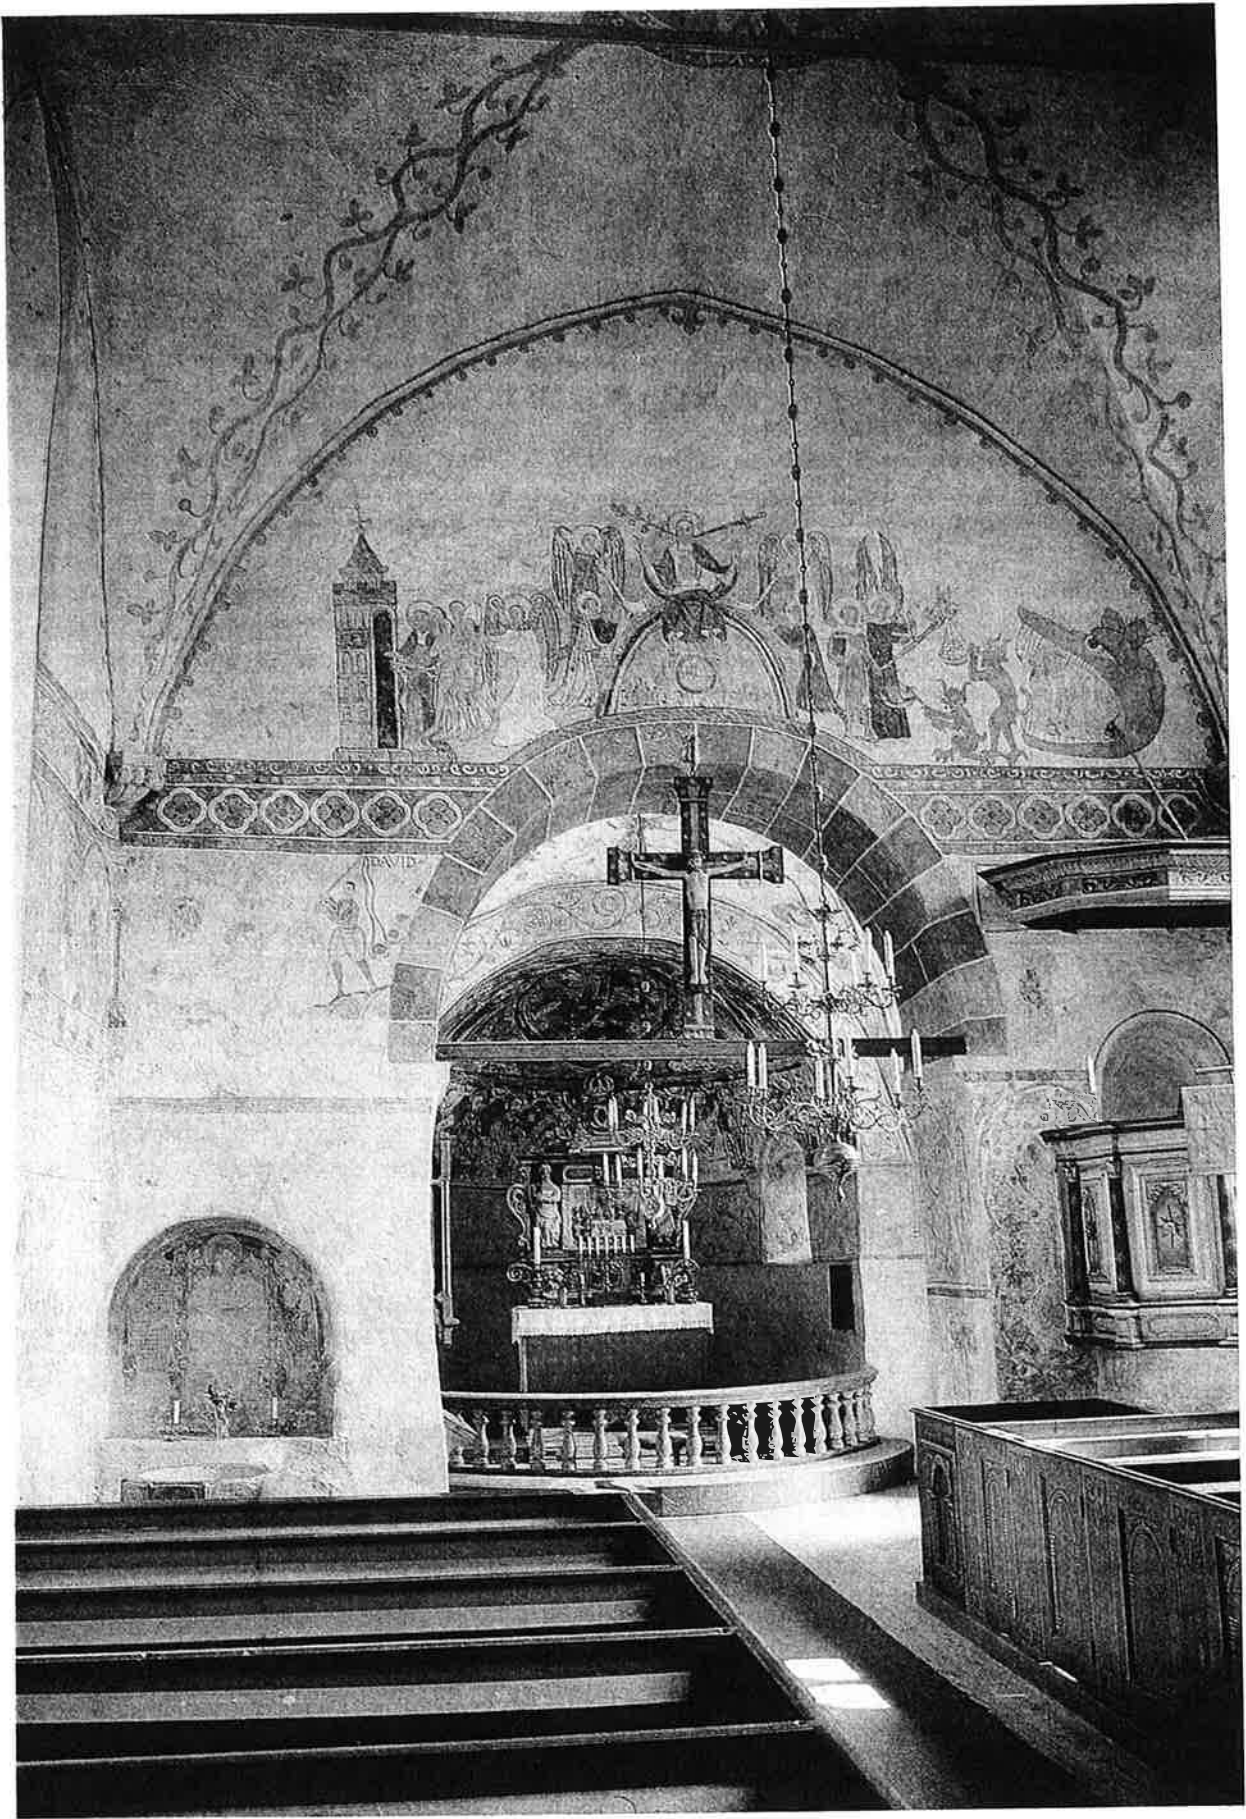
Fig. 1. Interiör från Mästerby medeltidskyrka med kalkmålningar från 1100-, 1200-, 1300- och 1400-talet. I nischen till vänster finns nu endast rester av vad som tidigare var en berömd madonnamålning. Orsak: fukt i muren och olämplig uppvärmning

■ Fig. 1. Interior from Mästerby church built in the Middle Ages. In the niche on the left there are the remnants of what earlier was a famous madonna painting. Reason: damp in the wall and unsuitable heating

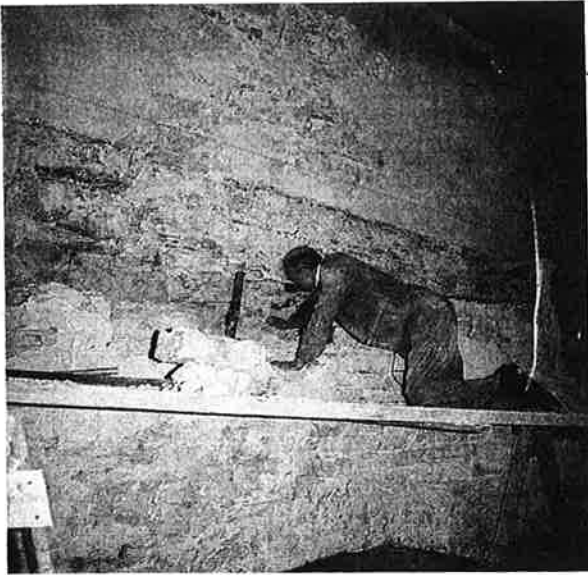
Ovan t. v: Fig. 3. Murskada i en Gotlandskyrka. Endast putsprickor och en klumpig stödpelare visade att denna medeltida skada över tornbågen existerade. Skadan upptäcktes först sedan pelaren på arkitektens order börjat rivas (!). Om arbetet fullföljts hade ett murras om ca 70 ton + västväggen varit ett faktum. Trästöttan är medeltida. Foto: Erik Olsson, Sanda. Se bil., s. 58.

■ Above, left: Fig. 3. Wall damage in a Gotland church. Only plaster cracks and a clumsy supporting column show that this medieval damage over the tower arch existed. The damage was revealed when the column was being removed on the instructions of the architect (!). If the work had been carried out, a wall collapse of about 70 tons + the west wall would have followed. The timber support is medieval. See app., p. 58.

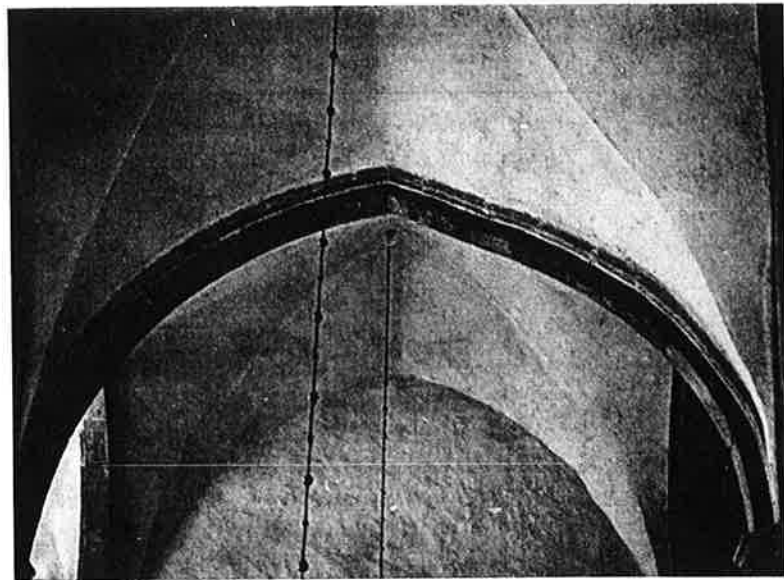
■ Above, right: Fig. 4 The deformed ground arch in Källunge church, one of many examples of masonry damage, which has been neglected. The column at the right leans about 3 dm

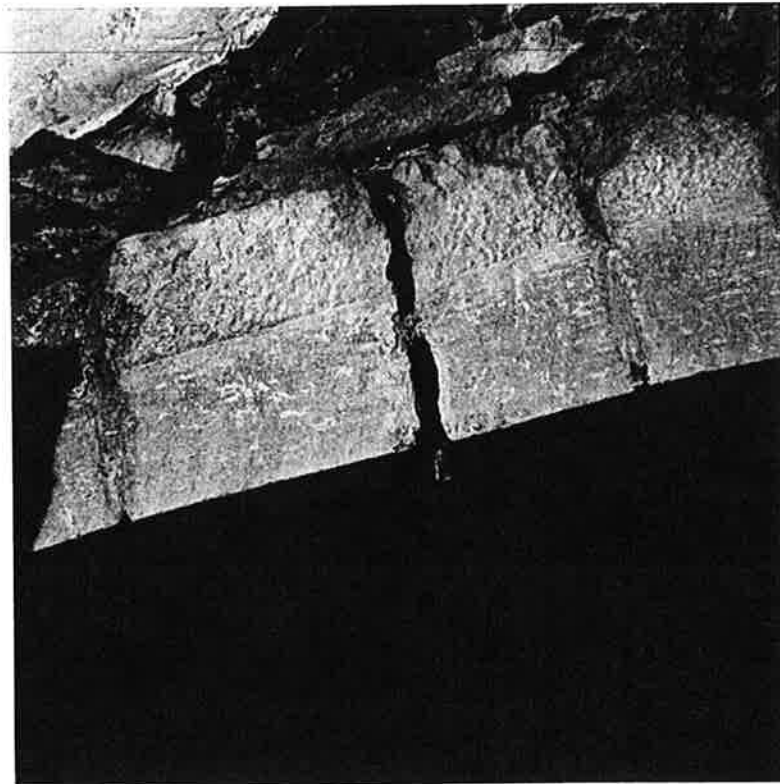
Nedän: Fig. 5. Detalj av den svårt skadade triumfbågen i Halla kyrka. Observera »reparationen» med den inklade stenen upptill och träkilarna i fogen (jfr fig. 16). I två restaureringsförslag var skadan obeaktad trots bland annat grova sprickor på vinden. Omfattande förstärkningar än nu utförda. Foto: Erik Olsson, Sanda, 1965

■ Below: Fig. 5. Detail of the badly damaged triumph arch in Halla church. Note the repair with the wedged-in stone at the top and the timber wedges in the joints (compare fig. 16). In two restoration proposals the damage was unnoticed in spite of large cracks in the attic. Considerable reinforcement work has now been carried out

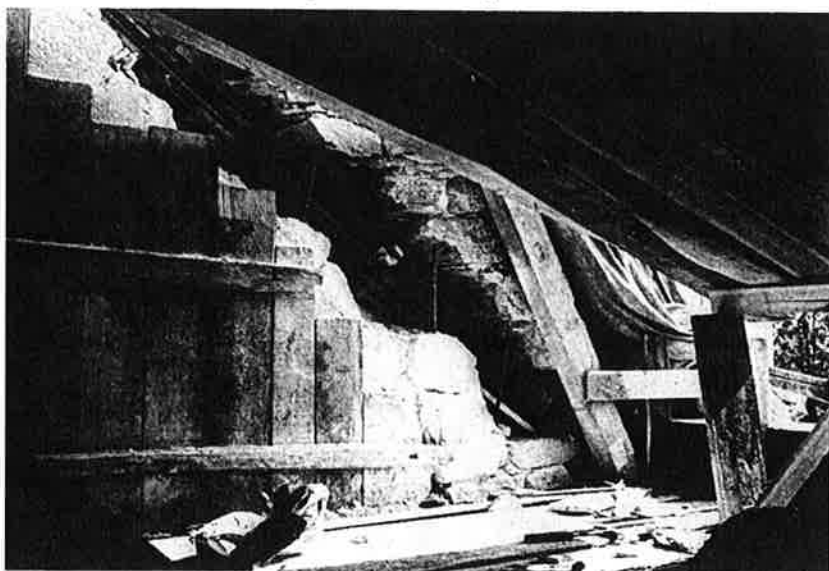
■ Fig. 6. Concrete reinforcement of the triumph arch in Garda church. The opening of the arch and half of the arch stones are hidden by the timber wall. Plaster and part of the lime paintings came loose during the reinforcement work

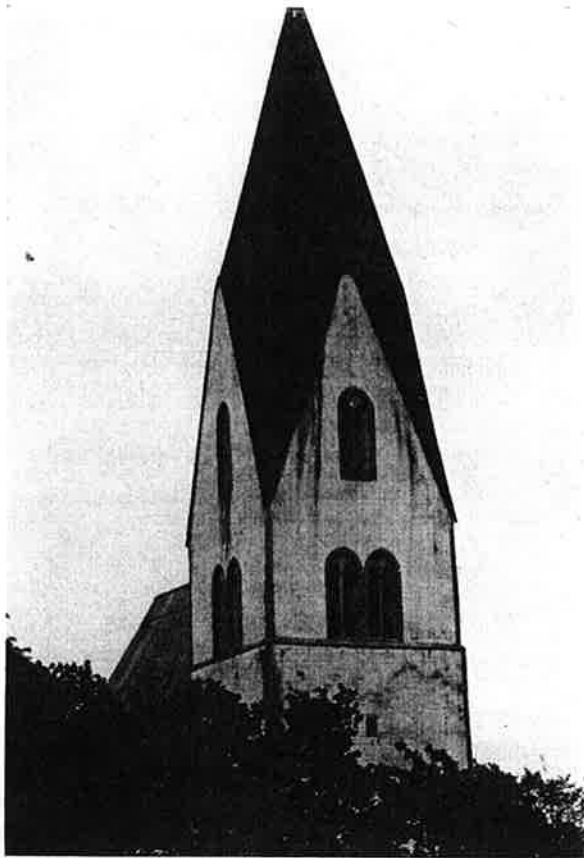
Ovan: Fig. 10. Felaktig avtäckning och bristfällig vattenavledning skämmer den nyrenoverade fasadens utseende redan efter några år. Tofta kyrka

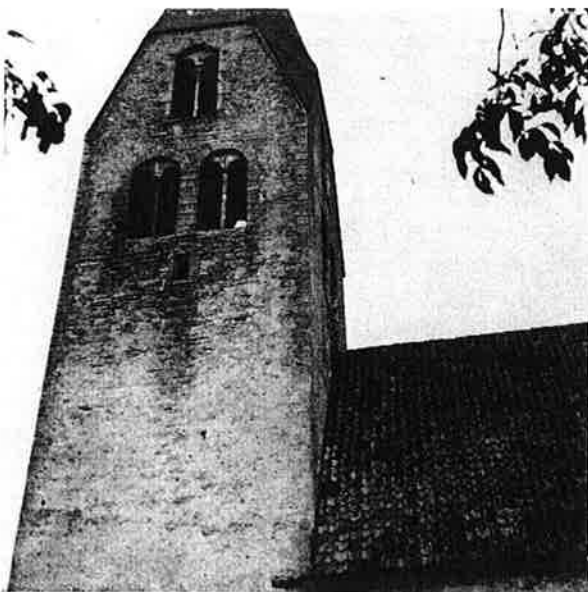
■ Below: Fig. 11. If the rain protection is bad, deep-going damage can be caused. Ganthem's church

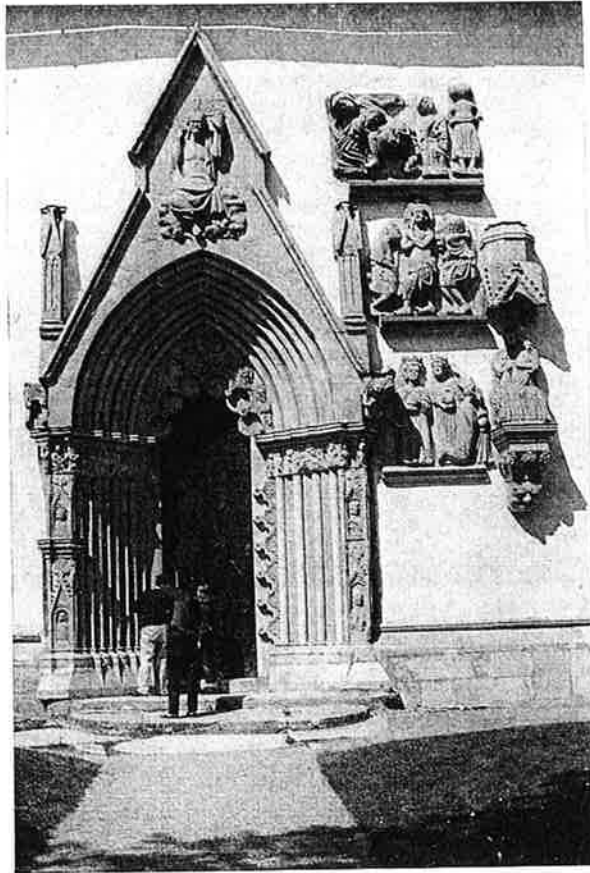
■ Right: Fig. 12. The portals, which are often richly sculptured on our medieval churches, are a treasure of rare value. In many cases they are, however, now in such a bad repair that they are a technical problem. Some of the large wall sculptures on Stånga church were recently very close to falling down owing to weakening of the stonework

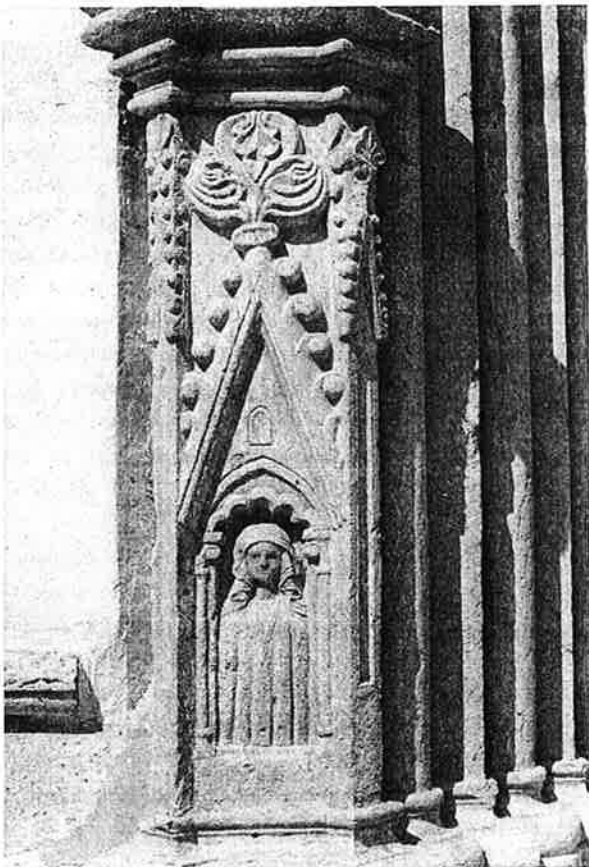
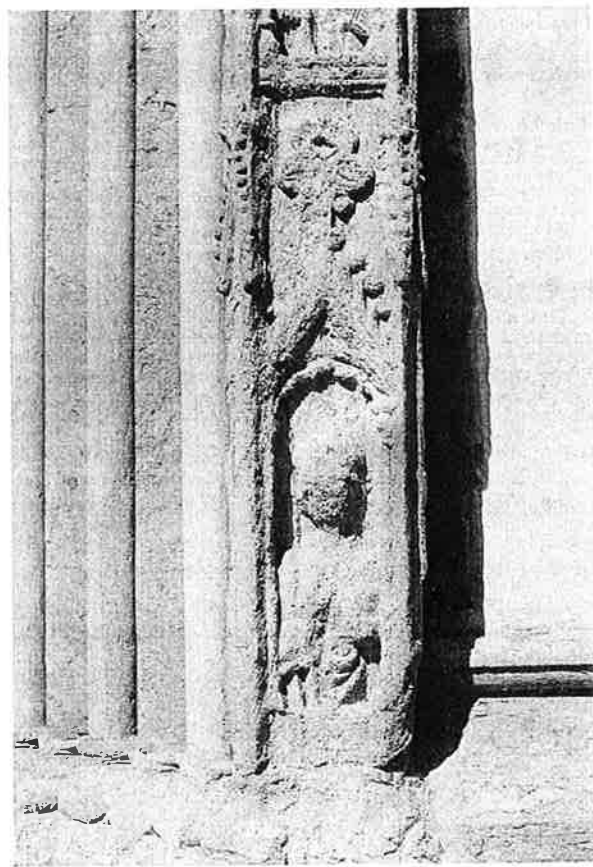
■ Below, left and right: Fig. 13 and 14. Today the only way of lengthening the life of sculptures is to protect them from rain-water and to keep the surface free of lichen. Casts can then be made for future reproductions. The damage varies, the bishop (?) to the right is beyond help whereas his pendant on the left is relatively undamaged. Details of main portal, Stånga church, 14th century

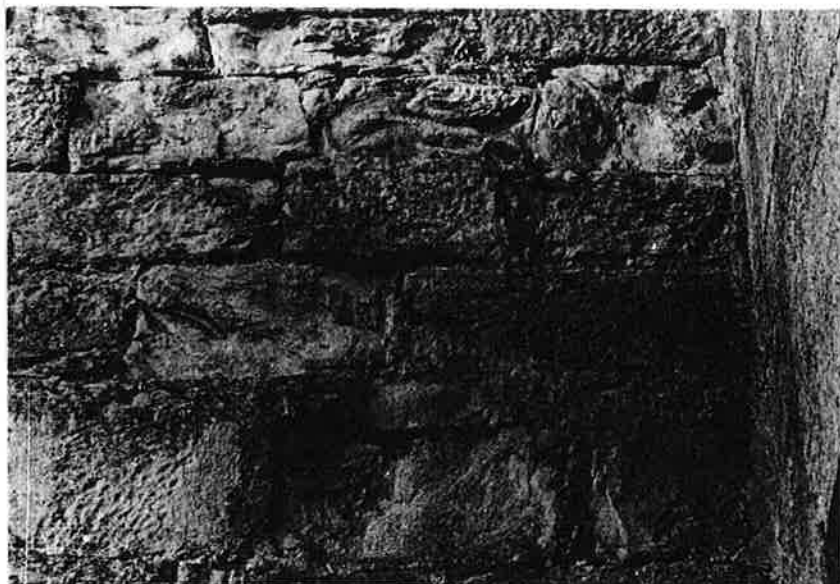
Ovan: Fig. 15. Stenvittringen är ett svårt problem, inte minst då den drabbar hela fasader. Detalj av sydfasaden på Oja kyrka, byggd av sandsten i slutet av 1200-talet. Saltvittring

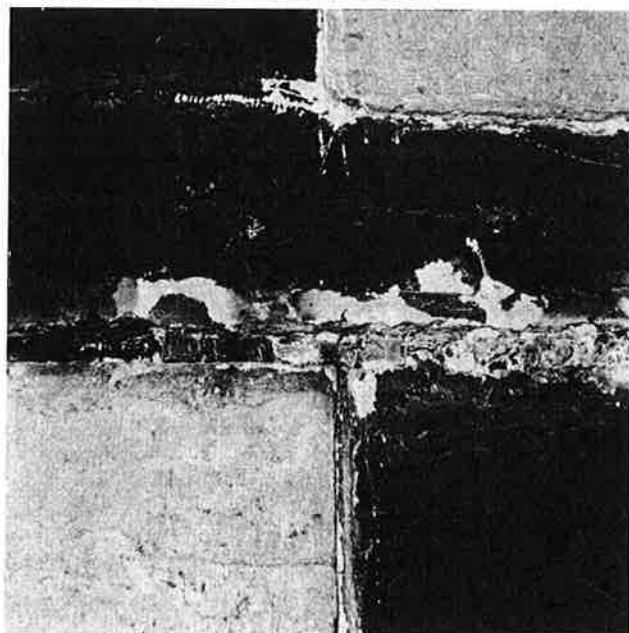
■ Below: Fig. 16. Blackening can be quite extensive caused by stoves, steamheating pipes and similar heating apparatus, which create hot air currents. The detail of the triumph arch in Halla church in Gotland after about 50 years of stove heating. Two of the stones have been brushed clean. Note the »repair» of the failing masonry with timber wedges which have now been replaced by considerable concrete reinforcement

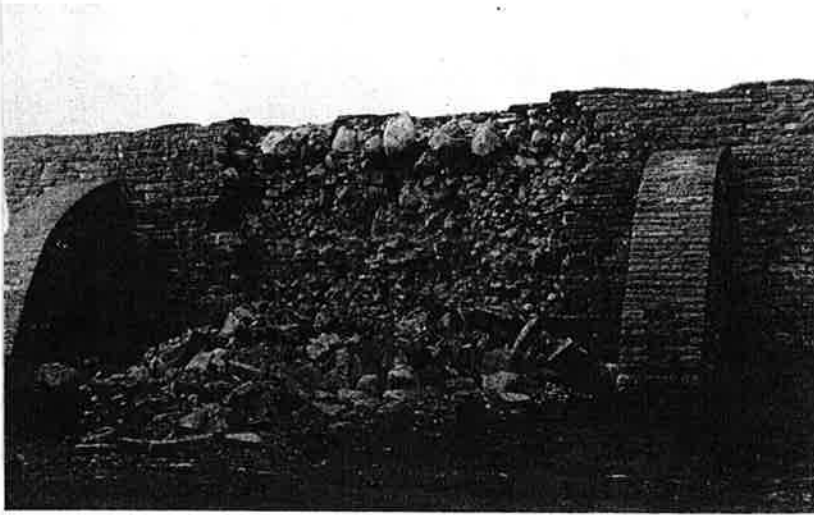
Överst: Fig. 18. Ras i april 1965 på insidan av yttre västra befästningsmuren på Kalmar slott. Bakom det yttre skal av kalksten som rasat finns en mur av blandsten och en fyllnadsmassa. Raset utlöstes av frostsprängning i den nedfuktade och av jordtrycket försvagade muren

■ Top: Fig. 18. A fall on the inside of the outer western fortification wall at Kalmar castle in April 1965. Behind the outer shell of limestone, which has fallen down, is a wall of mixed stone and filling. The fall was caused by frost expansion in the damp in the part of the wall which had been weakened by damp and affected by earth pressure

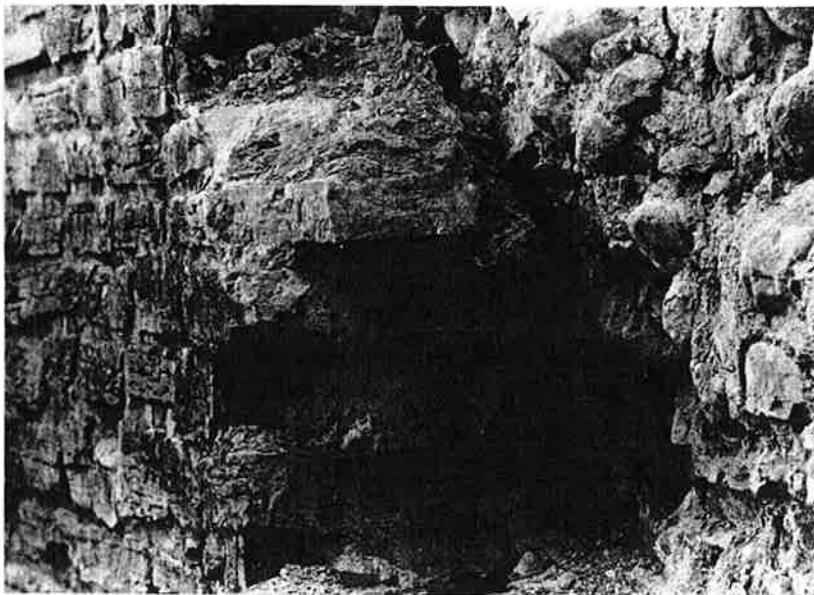
I mitten: Fig. 19. Detalj av muren i fig. 18 som visar den dåliga sammanhållningen mellan murens skikt. Det ursprungliga bruket är starkt fuktsugande kalkbruk, sannolikt med avsevärd lerinblandning. Ytan har i sen tid omfogats med cementhaltigt bruk till några cm djup

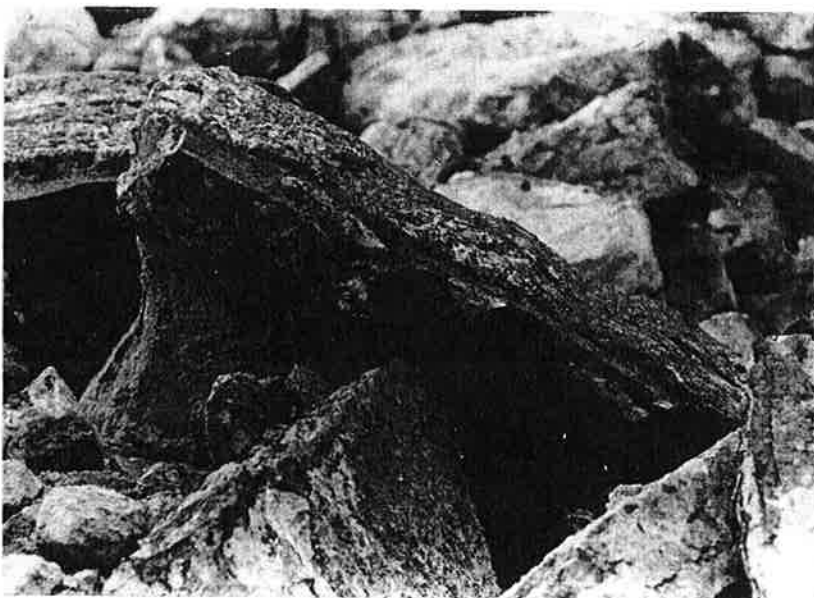
Nederst: Fig. 20. Vid rastillfället var kalkbruket vittrat och starkt fukthaltigt, en fukt som inte kunde avges på grund av den tätande fogningen. Kvarsittande bruk från omfogningen

■ Below: Fig. 20. When the fall occurred, the lime plaster had crumbled and was very damp, a damp which could not evaporate owing to the tightening pointing. In the picture can be seen remaining mortar from the repointing

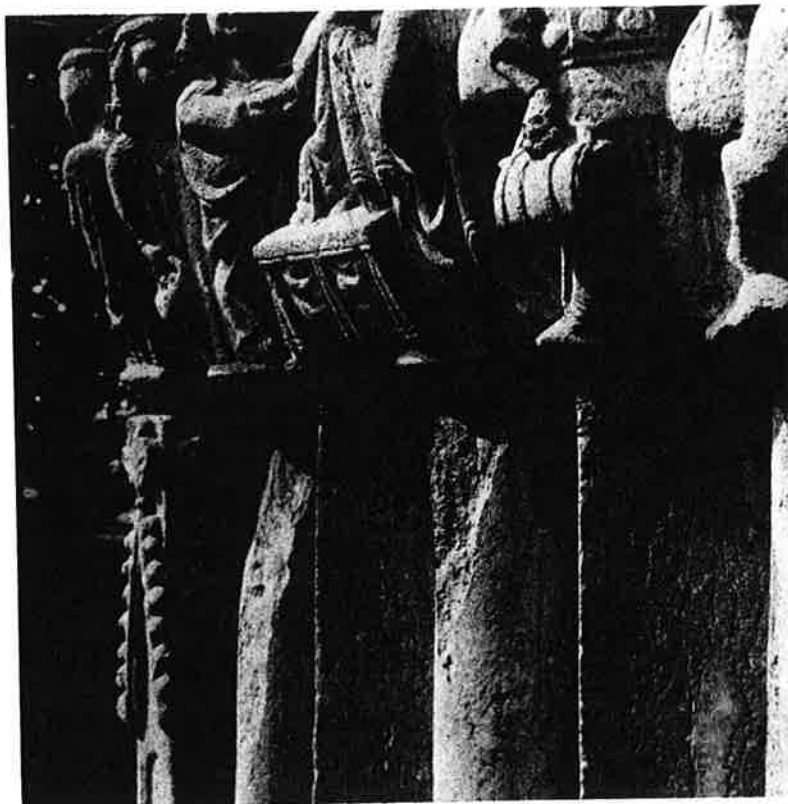
Fig. 21. Detalj av portalen på Stånga kyrka, Gotland, fig. 12. Efter omfogning med cementbruk har de runda kolonetternas rörelsemöjlighet vid temperaturändringar minskat med avspjälkning som följd. De har helt enkelt blivit »provtryckta» genom den stumma inspänningen mellan kapitälbandet upptill på bilden och basen. Ursprungliga fastsättningen bestod vanligen av enpinnar och fett, elastiskt kalkbruk

■ Fig. 21. A detail of the portal at Stånga church in Gotland, fig. 12. After repointing with cement mortar the ground colonettes' temperature movement has been reduced with spalling as result. They have quite simply been pressed by the inflexible stressing between the frieze at the top of the picture and the base. The original fixing was normally of juniper pins and a rich, elastic lime mortar

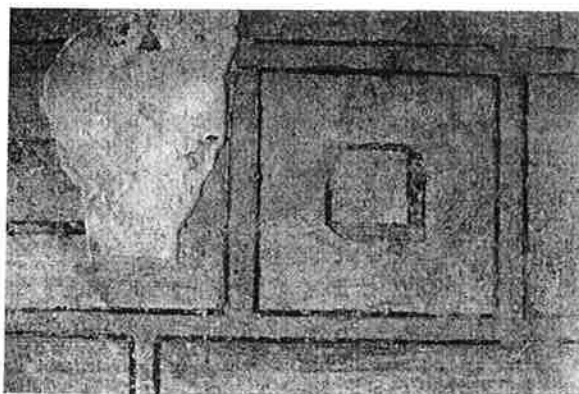
Ovan t. v: Fig. 33 a. Detalj av dekoren på Kalmar slott. Fogkonturerna är försänkta och målningen utförd med kalkfärg. I skadan syns 1500-talsputsens underlag, en äldre flera gånger vitkalkad puts. Foto: Björn Linn. Se bil., s. 59.

■ Above, left: Fig. 33 a. Detail of the decorations in Kalmar castle. The masonry courses are rebated and the painting is of lime wash. In the damaged part, 16th century plaster primer can be seen, an older many times white-washed plaster. See app., p. 59.

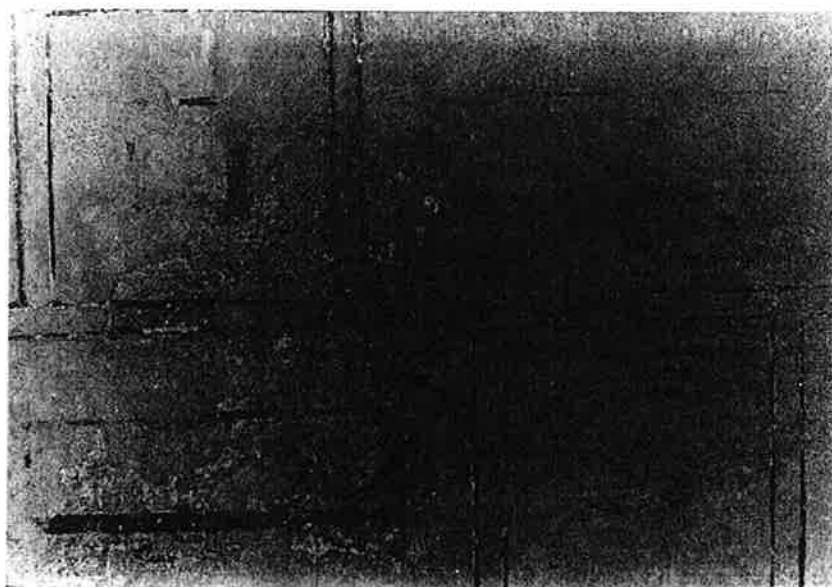
■ Left: Fig. 33 b. Detail of the facing surface with repair and a small part of the original plaster. The repair work has changed considerably by the erosion of the lime wash so that the much poorer plaster has been revealed

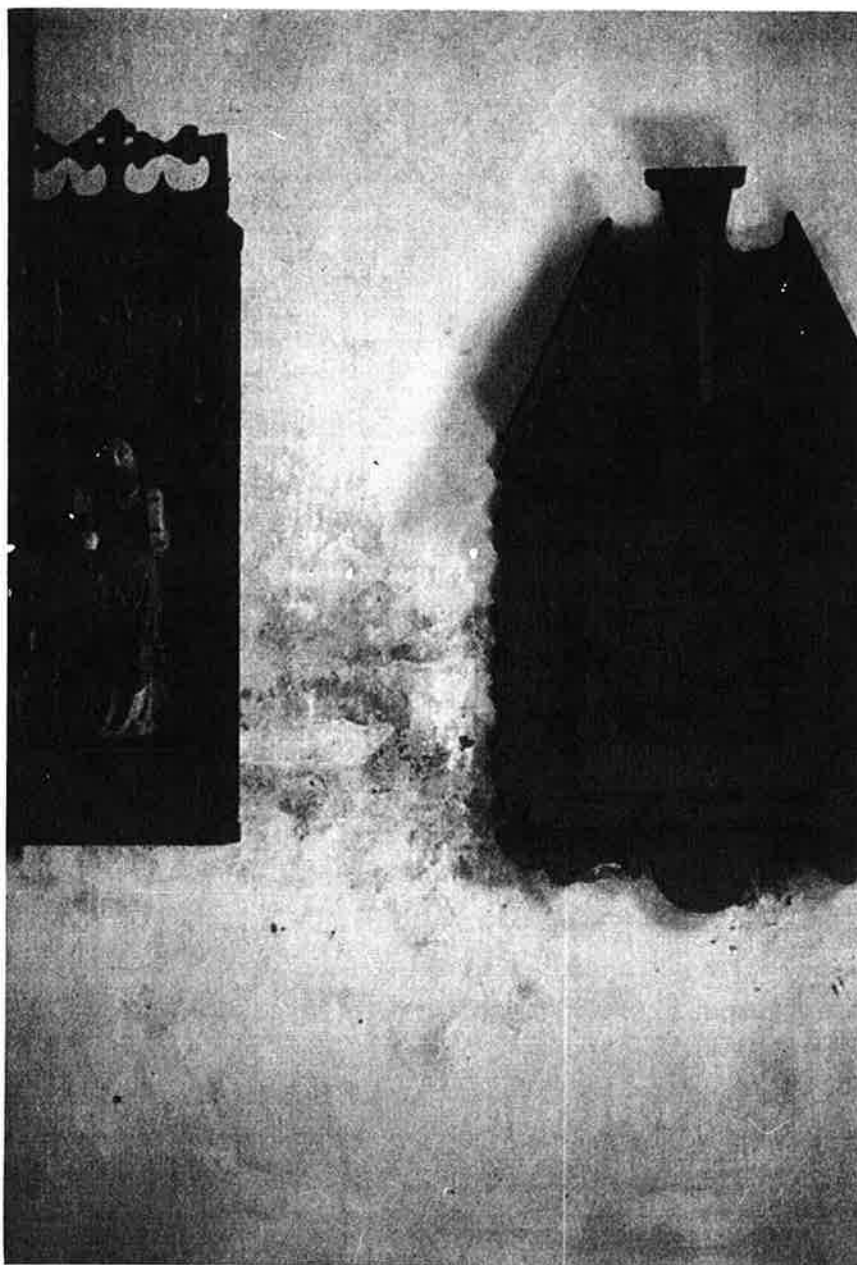
28

Damage on the plaster in Lau church's choir caused by salt sedimentation.
