R161:1984

**Rötskadade fönster.
Konditionsbesiktningar och
skadeavhjälpande åtgärder**

Erfarenheter från en försöksverksamhet

Gunilla Billgren

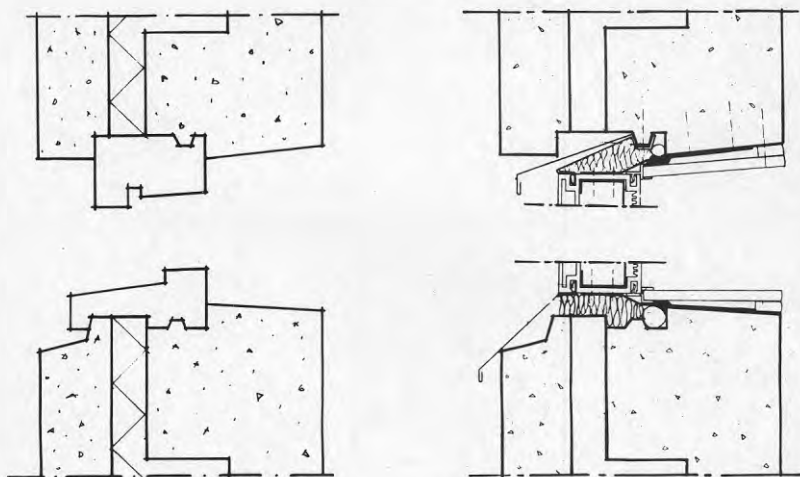
Figur 4.4 a. Fönsterhålet i betongelementfasad före och efter föreslagen åtgärd, som är byte av fönster och vattenavledande bleck i överkant. Objekt Oxled.

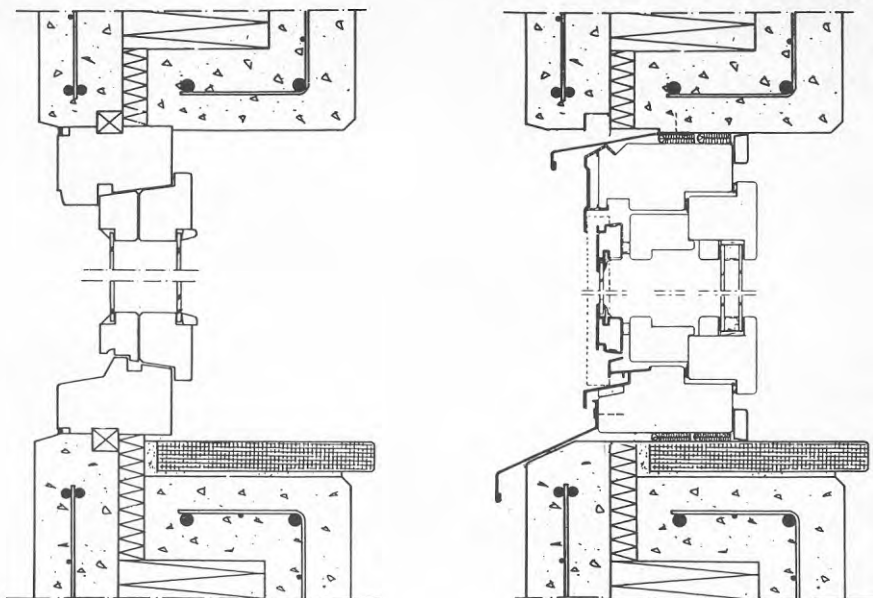
Figur 4.4 b. Fönsterhålet i betongelementfasad före och efter föreslagen åtgärd, som är byte av fönster och vattenavledande bleck i överkant. Objekt Vallby.

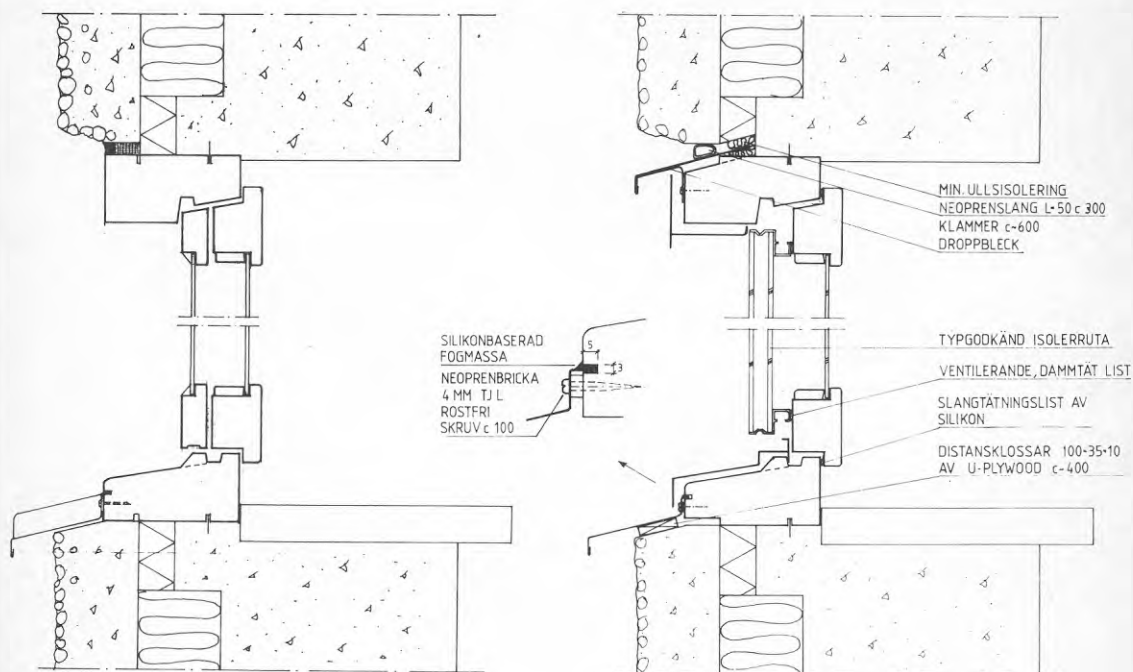
Figur 4.4 c. Fönsterhålet i betongelementfasad före och efter föreslagen åtgärd, som är beklädnad av befintlig karm, ny ytterbåge med dubbel isolerruta, samt vattenavledande bleck i överkant. Objekt Fittja.

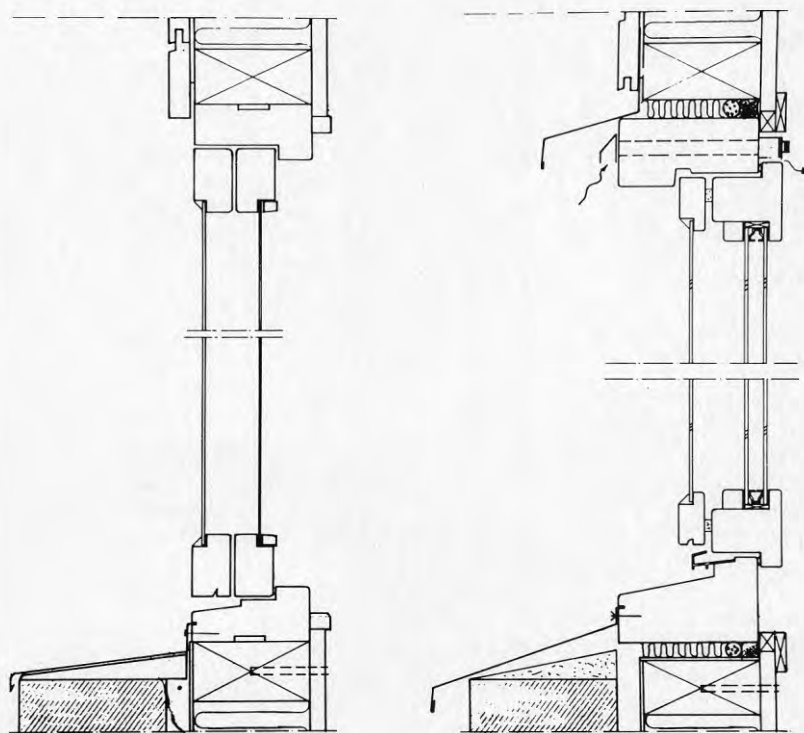
Figur 4.4 d. Fönsterhålet i utfackningsvägg med träpanel före och efter föreslagen åtgärd, som är byte av fönster och ett vattenavledande bleck i överkant. Objekt Vivalla.

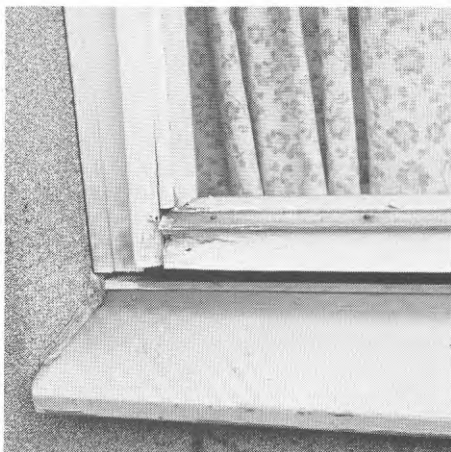
- Skadeorsak:** Stor regnbelastning i kombination med brister i fönstrens utformning gav förutsättningarna för skadornas uppkomst.
- Åtgärder:** Åtgärderna genomfördes för de 984 fönstren i oskyddat läge och omfattade utbyte av ytterbågarna till 2-glas båge. Här valdes en glaspanel, dvs en dubbel isolerruta i metallram. Kompletterande inklädnad av karmen med en metallprofil av aluminium samt nya tätningsslister. I ca 25 fönster behövdes även karmen bytas.

Figur 5.1.1 b.
Detalj av fönsterhörn
före...

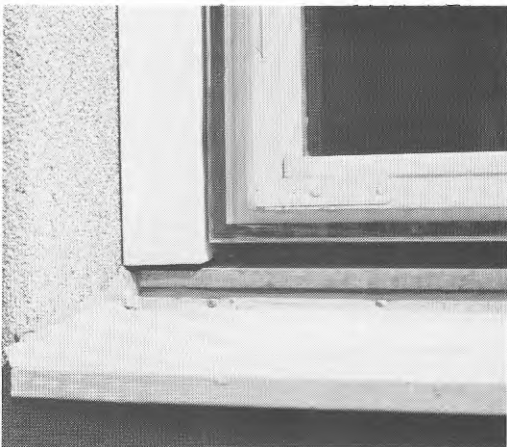
Figur 5.1.1 c.
...och efter genom-
förd åtgärd.

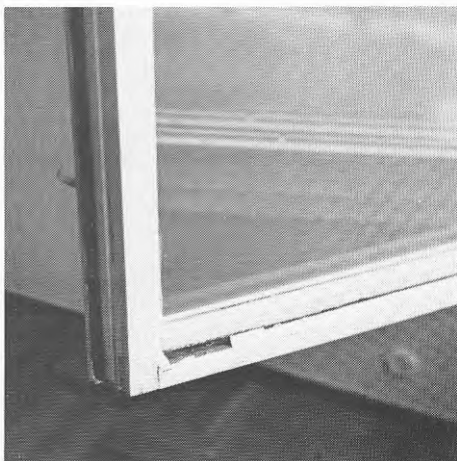
Regngensomslag i fogen karm-vägg. Fuktskador i tak och innervägg vid fönster intill utskjutande balkonger.
- Skadeorsak:** Stor regnbelastning dels genom direkt slagregn och dels genom avrinning på fasaden i kombination med brister i fönstrens utformning gav förutsättningarna för skadorna.
- Åtgärder:** Åtgärderna genomfördes i två av de fyra husen och omfattar totalt 480 fönster. Samtliga fönster mot väster, (320 st), byttes till typ H-fönster av aluminium med träbeklädd insida, enkelbåge med trippel isolerruta. Fasadens ytskikt av asbestcementskivor byttes till plåt och samtidigt minskades fönsterarean

Figur 5.1.2 e.
 Detalj av båghörn före
 åtgärd

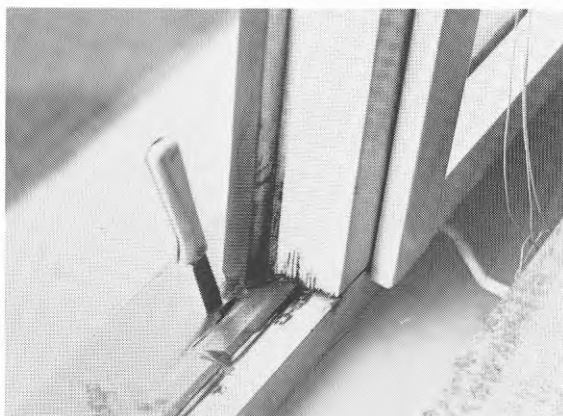
- Skadeorsak:** Stor regnbelastning dels genom direkt slagregn på fönstren och dels genom stor avrinning från fasaden, där fönstren placerats nära fasadliv utan skyddande droppbleck i överkant gav tillsammans med brister i fönstrets utformning förutsättningarna för skadorna.

Figur 5.1.3 c.
Rötskada i karm-
bottenstycket in-
till mittposten.

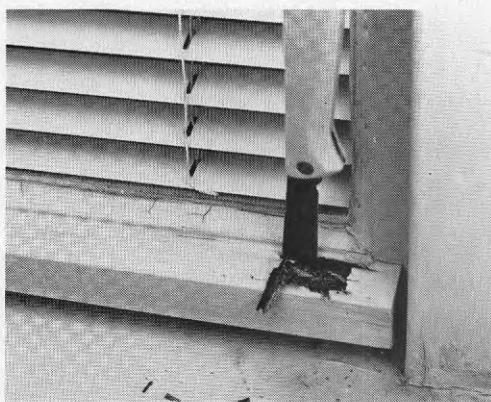
- Andra skador: I en del fall var reglarna under fönstren rötskadade.
- Skadeorsak: Stor regnbelastning dels genom direkt slagregn och dels genom stor avrinning från fasaden, där fönstren placerats nära fasadliv utan skyddande droppbleck i kombination med brister i fönstren gav förutsättningarna för skadornas uppkomst.

Figur 5.1.4 b.
Rötskada i bågens
dropplist.

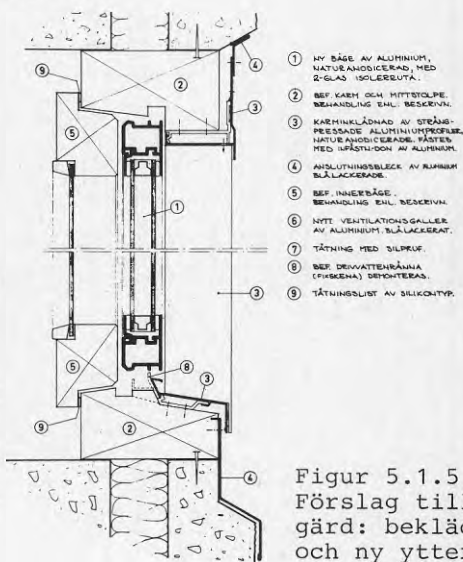
Fönstren är ingjutna i fasadelementen.
- Skador: Allvarliga rötskador finns i karmarnas nedre delar i hörnsammanfogningar och i anslutning till fönsterbleckets infästning. Bågarna har skador i mindre omfattning i de nedre delarna.
- Skadeorsak: Skadorna kan härledas till brister i fönstret. Området är emellertid utsatt för stora slagregnsbelastningar, vilket har påskyndat skadeutvecklingen.
- Åtgärder: Åtgärder genomfördes i ett hus och omfattade 152 fönster. Fönster i skyddat läge i indragna balkonger berördes inte. Skadade fönster (71 st) byttes till aluminiumbeklädda träfönster. Övriga fönster (81 st) försågs med ny aluminiumbåge med dubbelisolerruta och en beklädnad av aluminium.
- Kommentarer: Arbetet kunde genomföras planenligt.
- Kostnader: Se sammanställning av kostnader:

Figur 5.1.5 c.
Förslag till åtgärd: beklädnad
och ny ytterbåge.

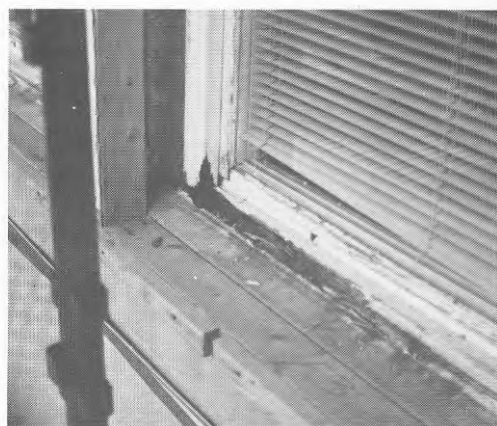
- Skadeorsak: Brister i fönstrens utformning och montering gav förutsättningar för skadornas uppkomst.
- Åtgärder Åtgärder genomfördes i 6 av de 12 husen och omfattar dels byte av fönster till nya 3-glas aluminiumbeklädda träfönster med kopplade bågar (2-glas isolerruta + enkelruta), ytterbåge av aluminium, och dels tilläggsisolering av fasaden, dvs en ny yttervägg i vilken de nya fönstren placerades. Fönsterytan minskades med ca 20%.

Figur 5.1.6 c.
Befintligt fönster med rötskada i karmbottenstycke och sidstycke.

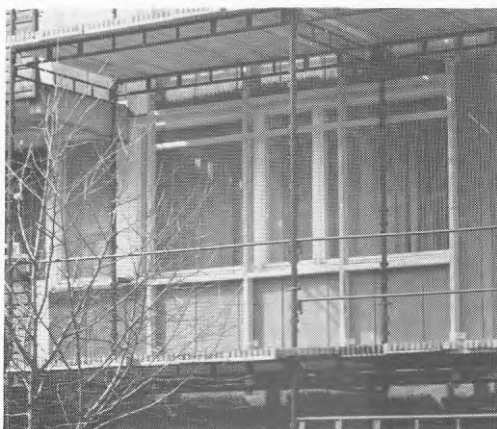
Figur 5.1.6 d.
Reglarna för tilläggsisoleringen har monterats. Här syns tydligt skillnaden i storlek mellan de befintliga och nya fönstren.

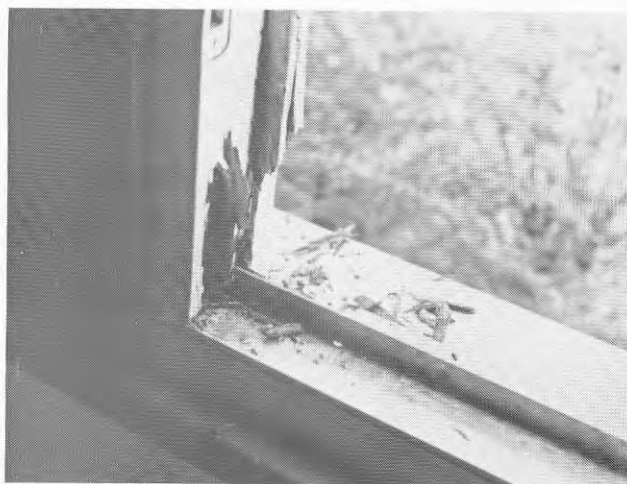
- Skador: Allvarliga skador i såväl bågars som karmars nedre hörnsammanfogningar.
- Skadeorsak: Stor regnbelastning genom direkt slagregn och också indirekt genom brister i väggkonstruktionen som medger vatteninträngning i kombination med uppenbara brister i fönstrens utformning gav förutsättningarna för skadornas uppkomst.

Figur 5.1.7 b.
Rötskada i karmsidstyckets
nedre del.

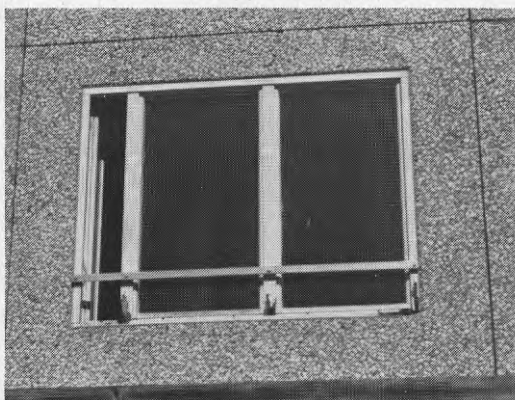
- Skadeorsak: Regnbelastning dels direkt genom stor avrinning från fasaden och dels indirekt genom brister i ytterväggen i kombination med brister i fönstren gav förutsättningarna för skadornas uppkomst.

Figur 5.1.8 b.
Rötskador i nedre delarna av mittposter, sidstycken och i karmbottenstycket.

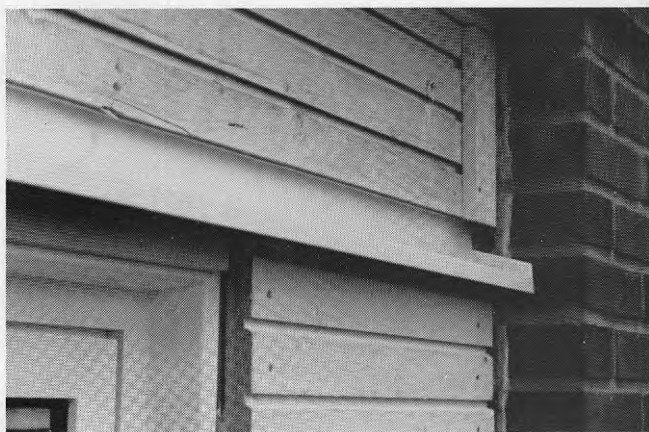
Figur 5.1 9 e.
 Detalj av anslutning mot yttervägg
 med droppbleck i överkant...

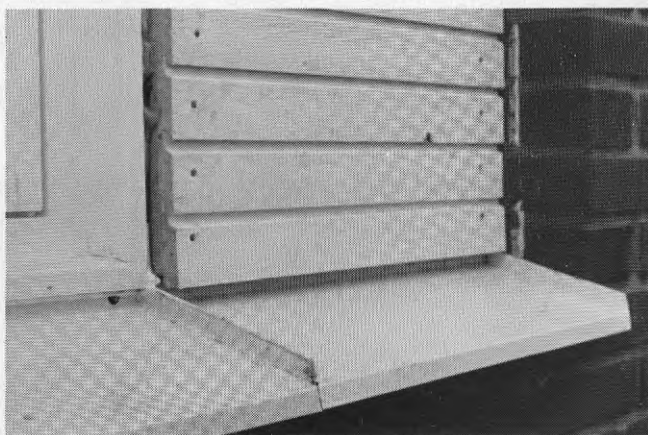
Figur 5.1.9 f.
 ...och fönsterbleck i underkant.

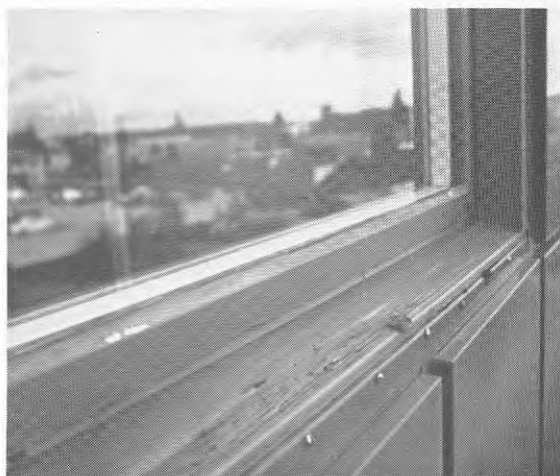
- Skadeorsak:** Stor regnbelastning dels genom direkt slagregn och dels genom stor avrinning från fasaden, där fönstren placerats nära fasadliv utan skyddande droppbleck i kombination med brister i fönstren gav förutsättningarna för skadornas uppkomst.

Figur 5.1.11 b.
Rötskada i karmbottenstyckets
framkant.

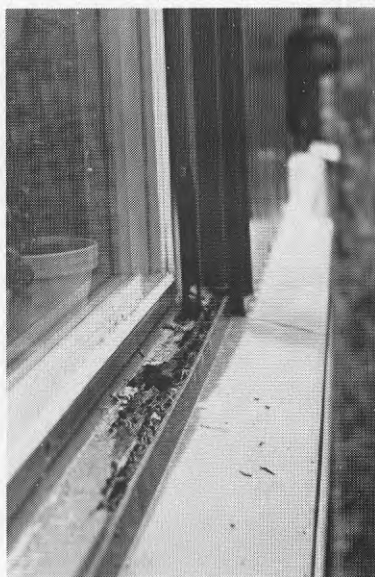
- Skador: Allvarliga rötskador i karmarnas nedre
delar i hörnsammanfogningar och i an-
slutning till fönsterblecksinfästningen.
- Skadeorsak: Brister i fönstren i kombination med
brister i montering gav förutsättning-
arna för rötskadorna.

Figur 5.1.12 b.
Rötskada i karmens
bottenstycke och
sidstycke.

- Åtgärder: 153 fönster i långfasader byttes till
nya 3-glas aluminiumbeklädda träfönster
med kopplade bågar (2-glas isolerruta +
enkelruta), ytterbåge av aluminium.

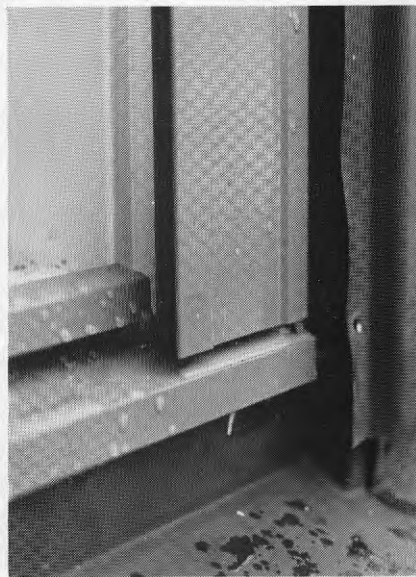
Figur 5.1.12 c.
Detalj från nytt aluminium-
beklätt träfönster, anslut-
ningen mellan bottenstycke
och sidstycke.
Arbetet med fasadplåtens
anslutning ej slutförd.
