R158:1984

**Dokumentation och utvärdering
av smalhissinstallationer
Kv Jakthunden, Norrköping
och Kv Byggmästaren, Borås**

DOKUMENTATION OCH UTVÄRDERING AV SMALHISSINSTALLATIONER
KV JAKTHUNDEN, NORRKÖPING OCH KV BYGGMASTAREN, BORÅS

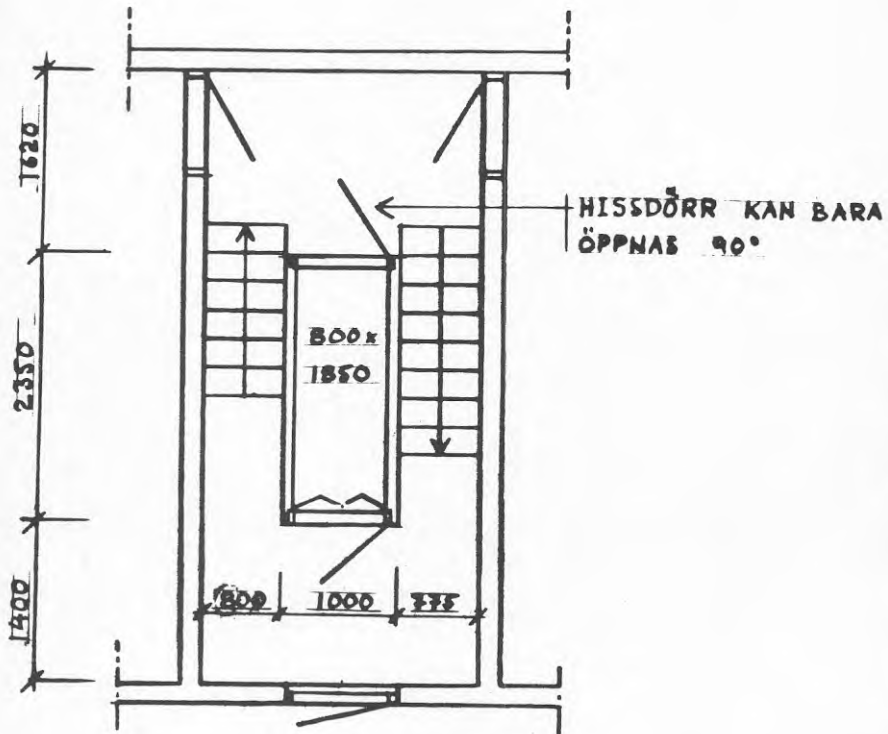
PLAN 1:50

Måtten i trapphusen framgår av ritning sidan 4. Det kan noteras att dessa var rätt olika i olika trapphus. Det gäller då både breddmått i de nya trapporna (680-800) och mått från hissdörr till hjärtvägg (1620-1830) samt måttet från entrédörr på bottenplan fram till hissdörr (1350-1400). Samtliga 6 smalhissar var av genomgångstyp och försedda med korgdörr. Detta gjorde att hisschaktets längdmått blev 2350 mm. Bredden på hisschaktet varierade mellan 1000 och 1030 mm.

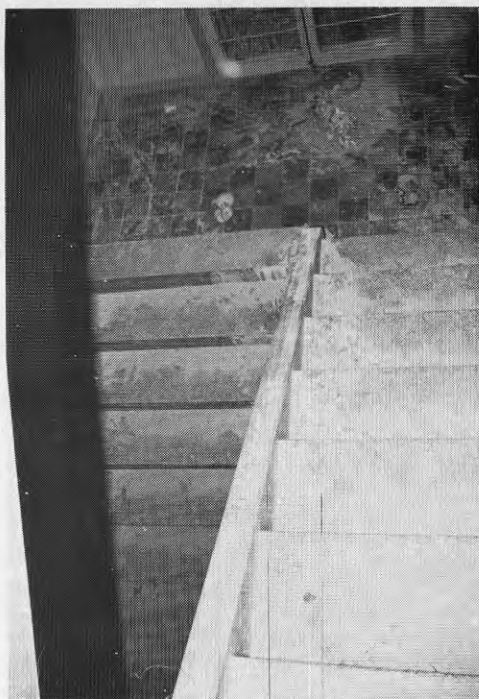
TRAPPAN FÖRE
SÄGNING

Sågningen av trapplöpen ansågs tämligen svår då de (liksom i Borås) består av blocksteg. Man var tvungen att utföra provisorisk stämning med stor noggrannhet. För att binda samman stegen vid det sågade snittet placerades där sedan en mycket kraftig stålbalk (INP 24). Storleken berodde på tjockleken på blockstegen.

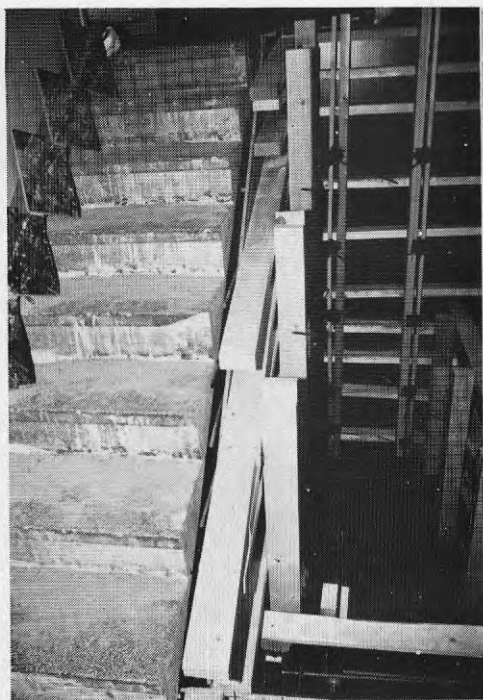
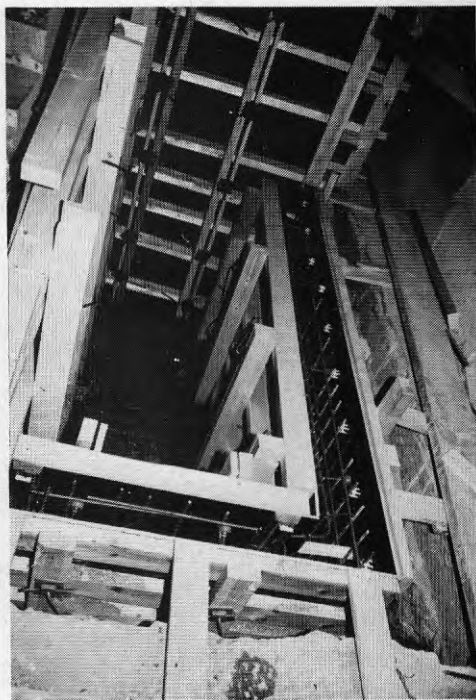
ARMERAD OCH FORMSATT HISSGROP

Vid samtalen med byggnadsentreprenören har våra tidiga åsikter om de besvärliga och dyrbara arbetena med schaktgrop och topp helt bekräftats. Vid byggandet av hissgröparna (totalt 8 st) fick man spränga för 2 st. i en annan grop måste vatten pumpas under byggandet och man misslyckades vid gjutningen med att få gropan vattentät. Det fordras stor noggrannhet när detta moment görs då man oftast söker gjuta både botten och sidor samtidigt. Risken är då att betongen i bottenplattan sjunker undan något efter det att betongen i väggformen gjutits och behandlats. Då uppstår mycket lätt s k "rättbon" med åtföljande otätheter som följd. I ett av trapphusen hade man tur. Avloppsledning låg bara 20 cm från hissgröparens vägg.

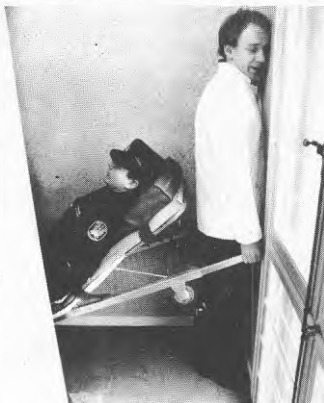
Ambulansmännen måste bli några slags ormmänniskor för att klara bärbaringen. Ryggskadorna kommer nog att öka befarar ambulanspersonalen.

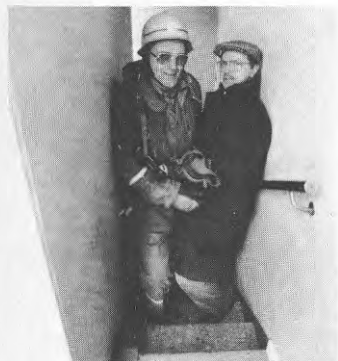
Nog är det trångt allt. Här har 90 cm blivit 70 cm. Risk för att utrymningsvägen proppas igen vid brandlarm.

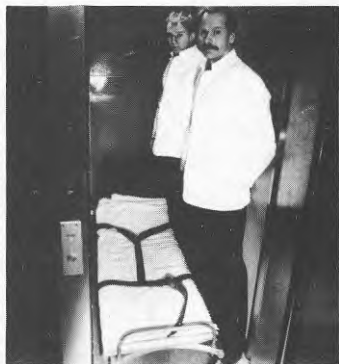
Personhissen, som måste byggas för att byggnadstillståndet skulle beviljas.

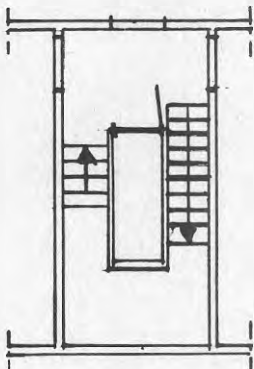
Genom att hisschaktsdörrens gångjärnssida på flera ställen hamnat på samma sida som uppåtgående framskjutnade trapplopp går schaktdörren bara att öppna 90°. Om dörren kunnat öppnas 180° hade detta avsevärt underlättat intransport av bår i hisskorgen. Detta kunde ha klarats om dörren hängt på andra sidan.

Hisschaktets plåtväggar var ganska buckliga. Detta framträdde speciellt där schaktet passerade trapploppssidorna. Detta visar på svårigheten att få stora plåtytor av tunn plåt plana. Buckligheten hade man till stor del lyckats dölja genom att schaktets utsida klätts med glasfiberarmerad väv som målats.

Springorna mellan schaktväggar och sågsnitt varierade från ca 10 mm till ca 40 mm men var täckta med vinkellister av plåt. Detta gjorde ett något "lappigt" intryck.
