**R42:1975**

**Lättbetonghus utsatt för  
vibrationer från  
sprängning**

**Ingvar Bogdanoff  
Torbjörn Larsson  
Rolf Nilsson**

Lättbetonghus utsatt för vibrationer från sprängning.  
Undersökning av skador vid olika vibrationsnivåer

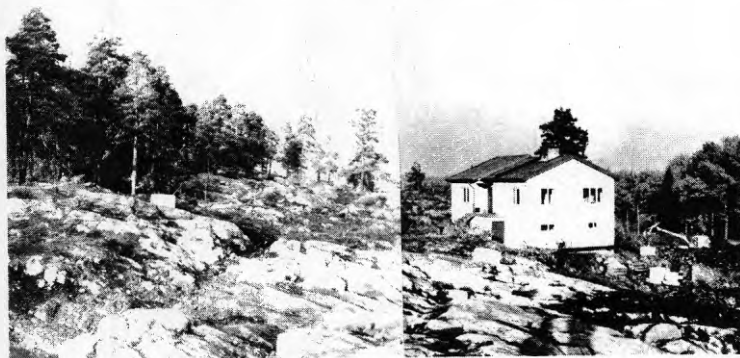
FIG. 1 Försökshuset av lättbetong i Älta utanför Stockholm

Bild 1 visar det aktuella huset. Sammanlagt har svängningshastighetens tidsförlopp för vibrationerna från 38 salvor registrerats med hjälp av geofoner och UV-skrivare. Vid 28 tillfällen har också maximalvärdet av svängningshastighetens resultant ( $\sqrt{X^2 + Y^2 + Z^2}$ ) registrerats. Huset har kontinuerligt be-

Av resultaten framgår att riksnivån för skada överskrider 90–110 mm/s för svängningshastighetens vertikala komponent.

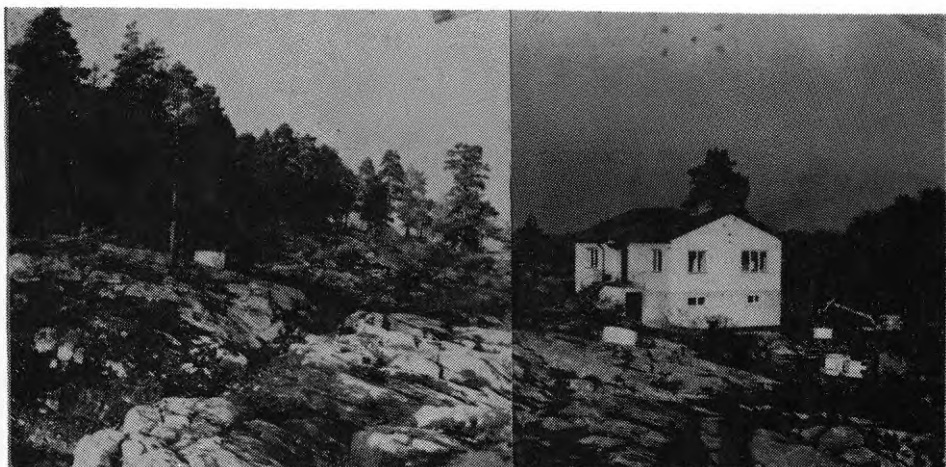
FIG. 3

I övrigt beträffande huset skall nämnas att värmen stängdes av vid arbetenas igångsättning. Den utkylning av huset och fuktinträngning som följde medförde en hel del rörelser som kunde ge upphov till förändringar och sprickor. Klimatväxlingarna var betydande under försöksperioden.

Försökshuset i lättbetong, Älta utanför Stockholm.

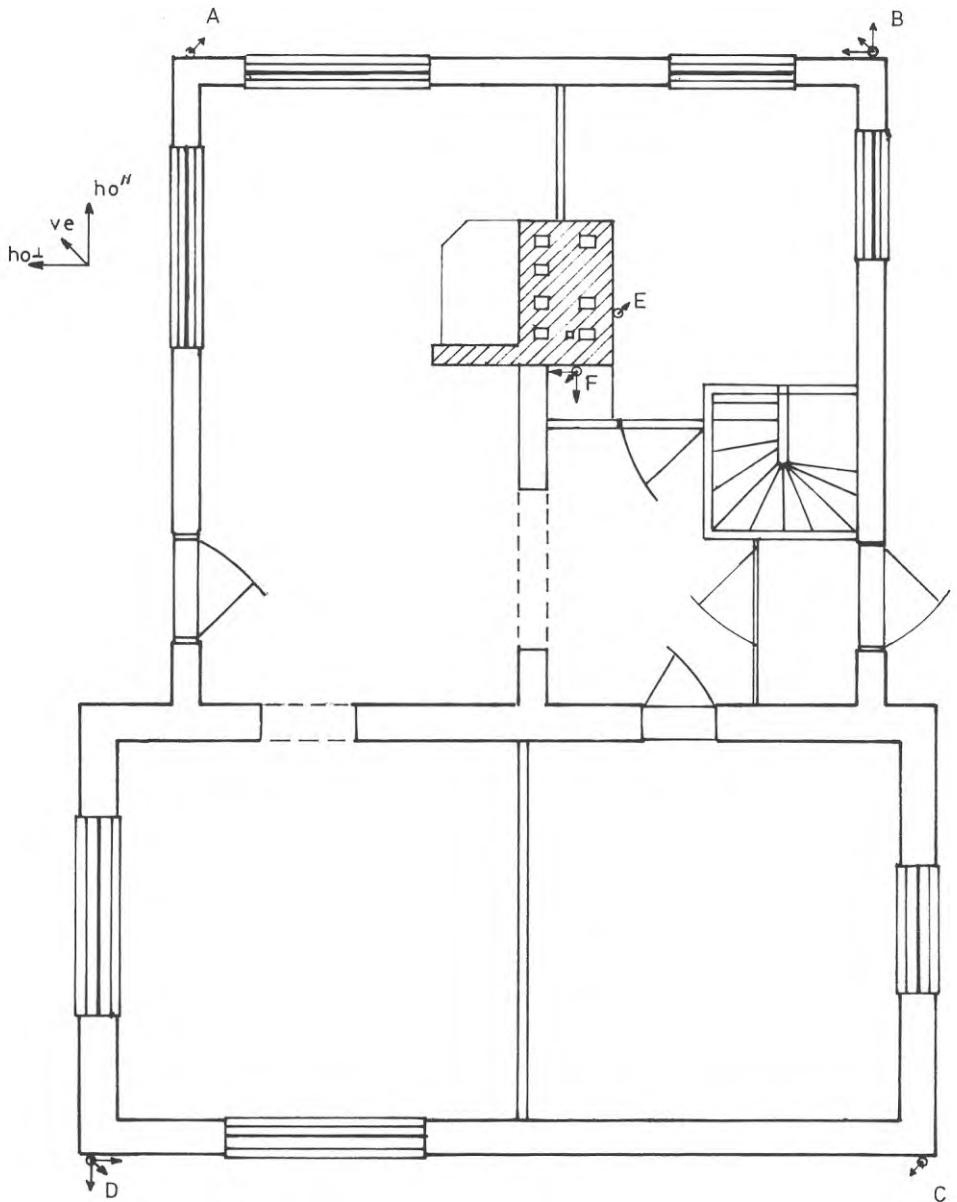
Figur 4.  
Schematisk skiss av huset samt placering av givare

Givarnas placering framgår av skissen figur 4. Vertikala givare placerades i alla fyra hörnen på husets yttervägg och på skorstensstocken dels i källarplanet dels i höjd med takbjälklaget. De vertikala givarna kompletterades i punkterna B, D och F med två mot varandra vinkelräta horisontella givare. Fastsättningen av givarna skedde med en fästkub som monterades på väggen med hjälp av en expander.
