Rapport

R11:1973

Fukt i golv och väggar

Undersökningar utförda 1967–1970

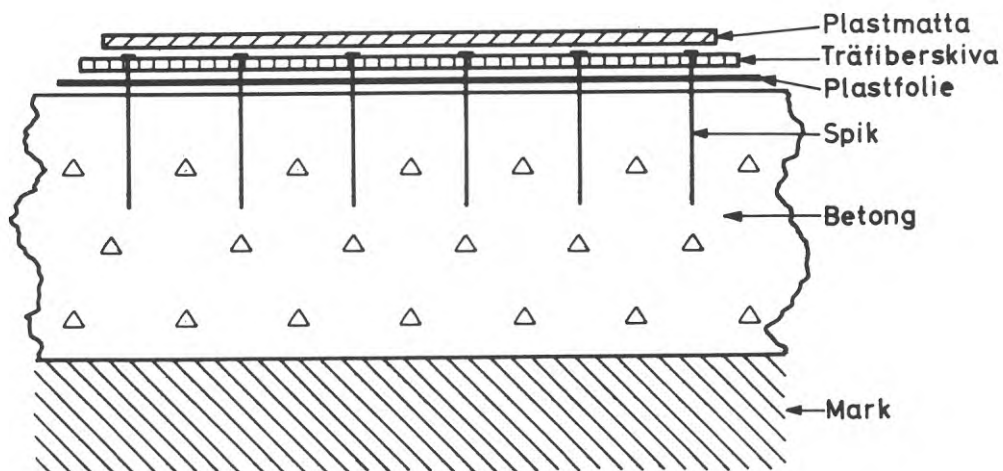
FIG. 23 Den nya golvkonstruktionen.

Risken för uppkomst av en eventuell skada ansågs ligga däri, att från jorden kommande fukt tränger upp genom betongen och de hål som spikarna åstadkommer i plastfolien och härvid ger ett alltför stort fukttinnehåll i den av plastmattan innestängda träfiber-

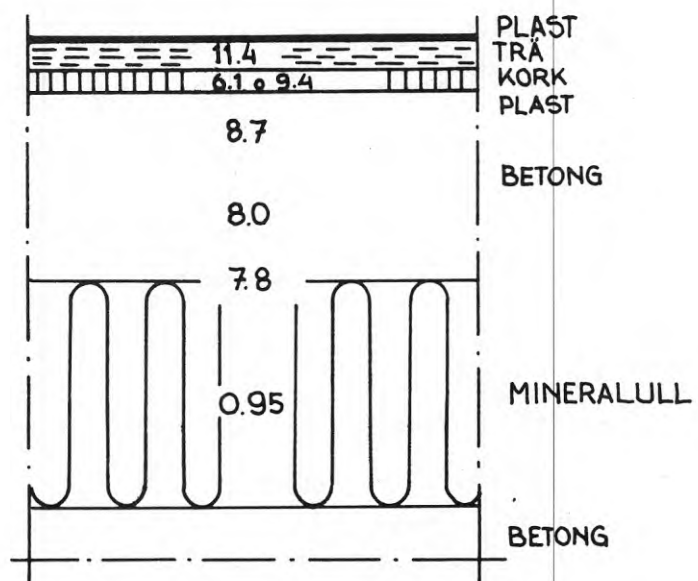
FIG. 28 Fuktkvoter i viktprocent som uppmätts i konstruktionen.

6. Fuktkvoterna hos materialen uppmättes i ett antal provhål. Ett exempel på fukttinnehåll vid ett skadat område ges av FIG. 28, där fuktkvoterna är insatta i rätt läge

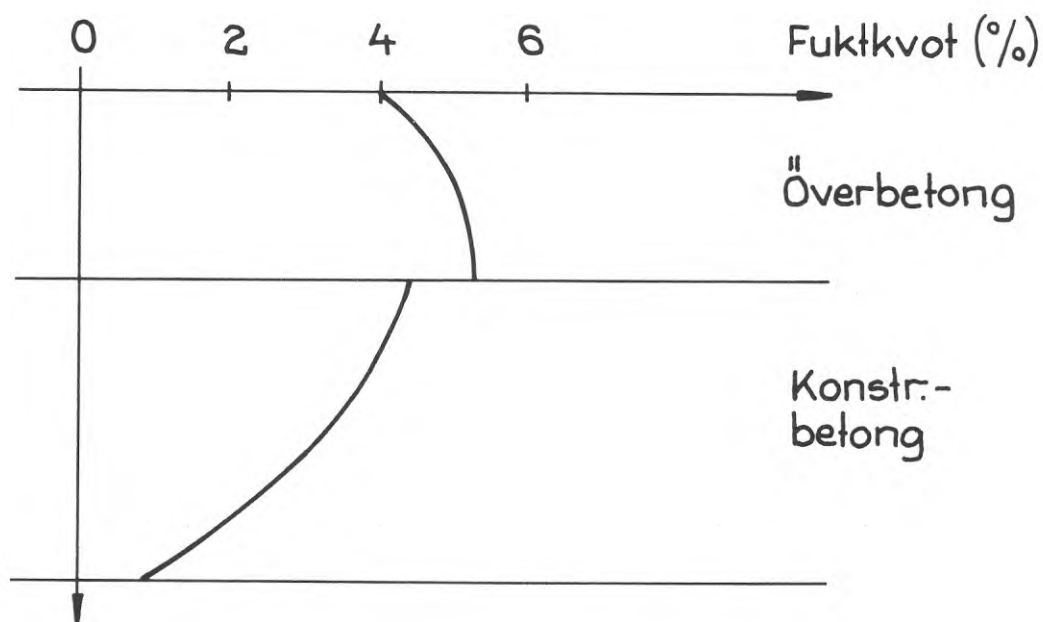
FIG. 41 Uppmätt fukttillstånd i bjälklag över källare 3 år efter golvläggning.

För andra delen av konstruktionsbetongen har uppmätts synnerligen varierande och ofta hög fuktkvot, troligen beroende på kapillärtransport från sanden. Om fukttillförseln skulle ha hejats måste en fuktspärr ha inlagts ovanpå överbetongen. Att anordna fuktspärr mellan konstruktionsbetong och sand skulle troligen inte ha varit tillräckligt för att eliminera skaderisken. Skador skulle ha inträffat även om sanden hade varit tillräckligt kapillärbrytande. Det förtjänar påpekas att en plastmatta normalt har en sådan permeabilitet att den troligen inte skulle ha givit upphov till här konstaterad fuktanrikning.

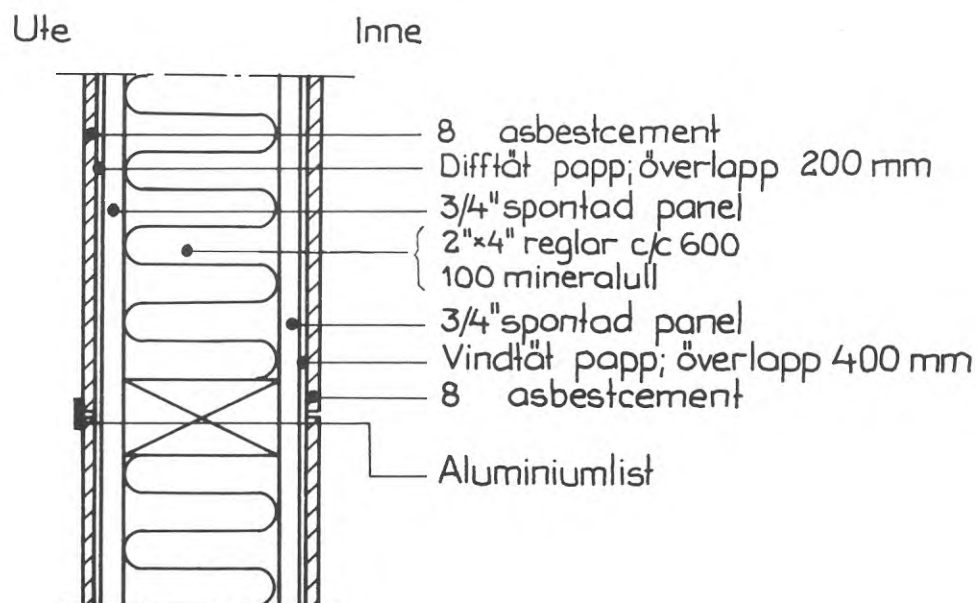
FIG. 64 V ä g g k o n s t r u k t i o n .

Här behandlas en skadeundersökning där en utvändig träpanel i en vägg hade erhållit stora fuktskador, därför att man hade placerat den diffusionstäta pappen ytterst och vintätningsspappen på insidan av väggen.
