R41:1987

**Brandisolering i  
ombyggnadsprojekt med  
träbjälklag**

**Lennart Månsson**

Statens provningsanstalt (SP) har i anslutning till byggforskningsprojektet "Brand- och ljudfrågor rörande träbjälklag vid ombyggnad av flerfamiljshus" inventerat sex byggnader byggda på 30-talet eller tidigare.

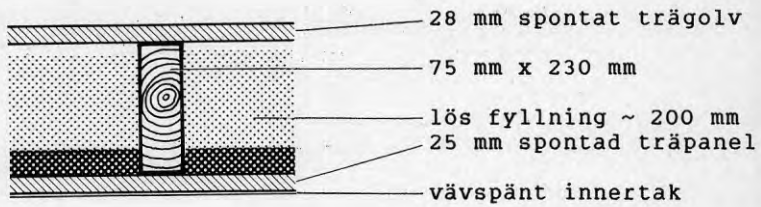
2.1.1

Brandmotstånd 30-40 minuter

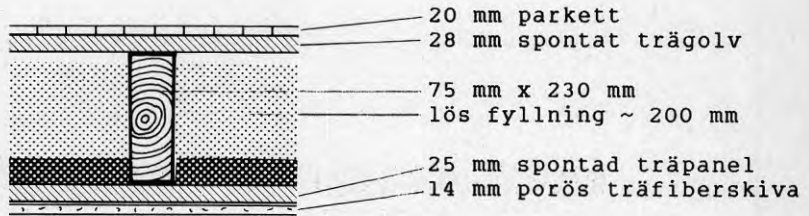
2.1.2

Brandmotstånd 45-55 minuter

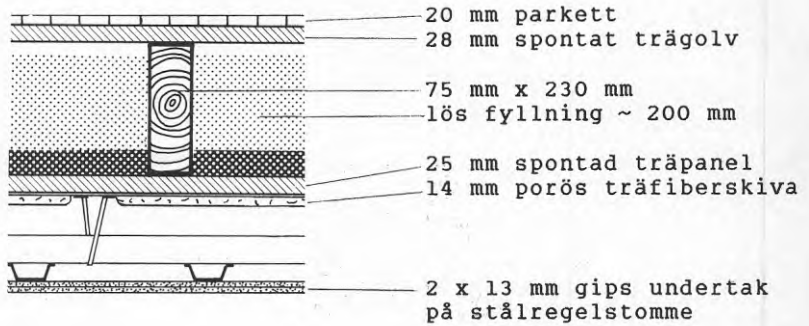
2.1.3

Brandmotstånd 70-80 minuter

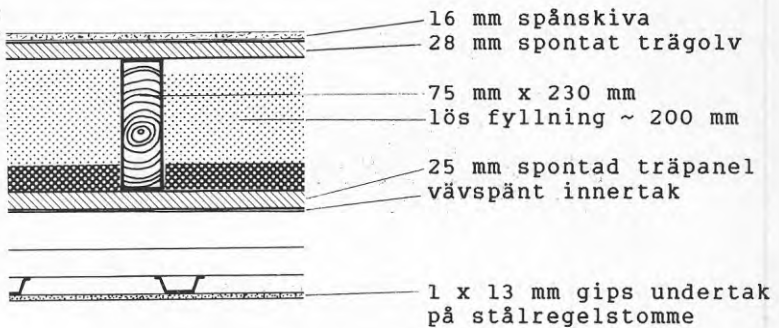
2.1.4

Brandmotstånd 55-65 minuter

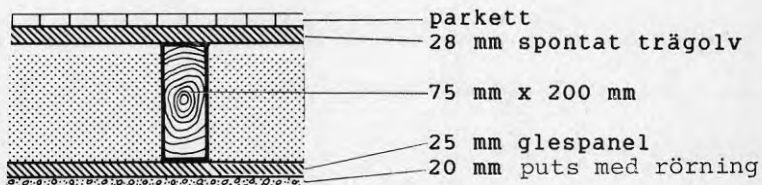
2.1.6

Brandmotstånd 55-65 minuter

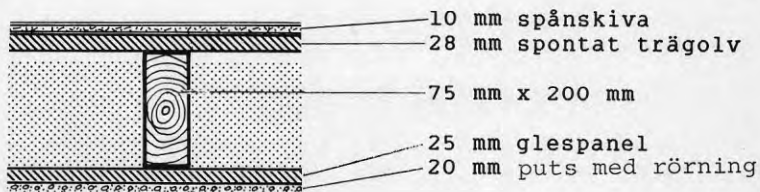
2.1.7

Brandmotstånd 55-65 minuter

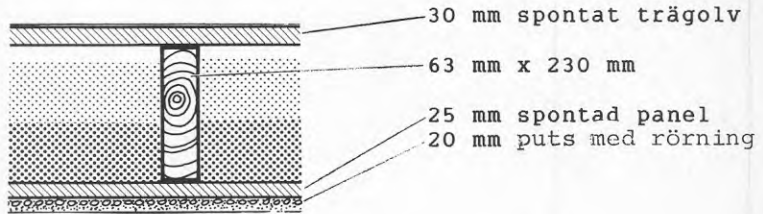
2.1.8

Brandmotstånd 55-65 minuter

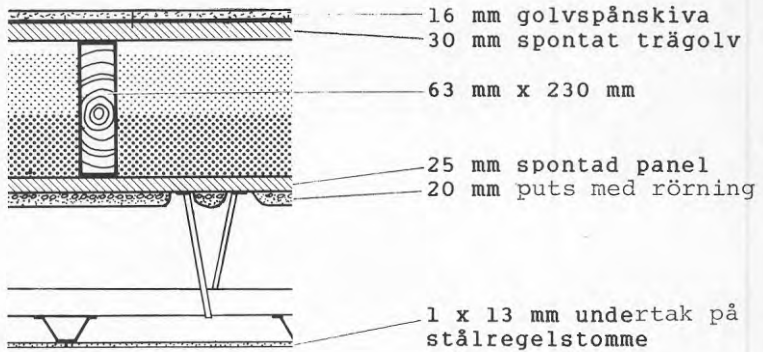
2.1.9

Brandmotstånd 55-65 minuter med dåligt lagad puts  
" 70-80 " med noggrant lagad puts

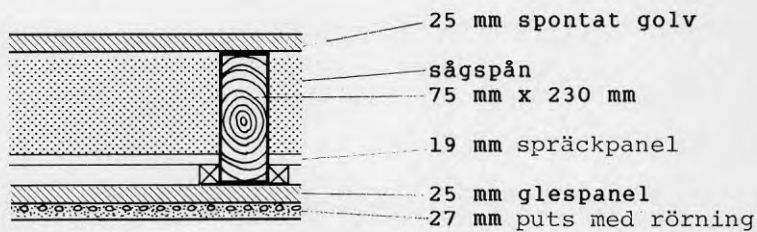
2.1.10

Brandmotstånd 60-70 minuter

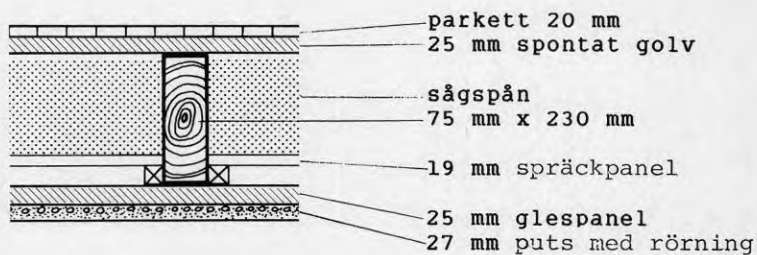
2.1.11

Brandmotstånd 70-80 minuter

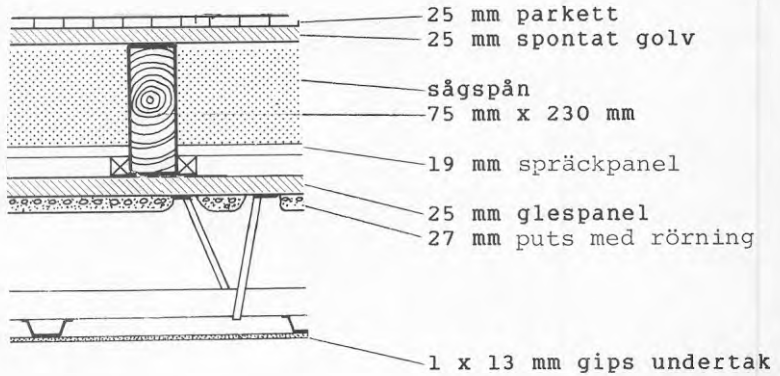
2.1.12

Brandmotstånd 60-70 minuter med dåligt lagad puts  
" 80-90 " med noggrant lagad puts

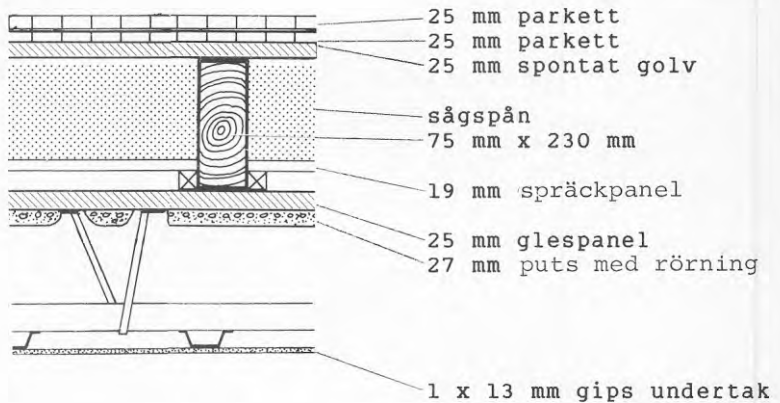
2.1.13

Brandmotstånd 60-70 minuter med dåligt lagad puts  
" 80-90 " med noggrant lagad puts

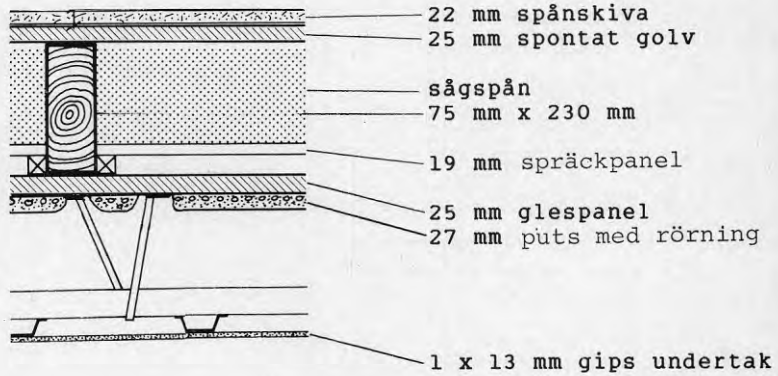
2.1.14

Brandmotstånd 60-70 minuter med dåligt lagad putz  
" 80-90 " med noggrant lagad putz

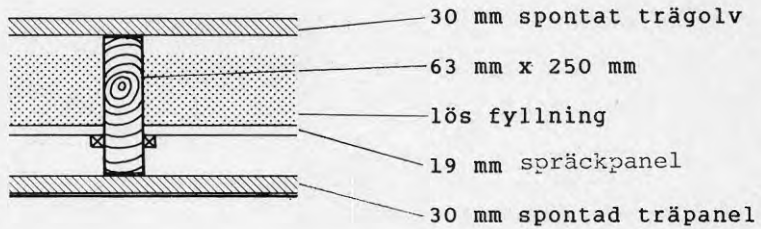
2.1.15

Brandmotstånd 50-60 minuter

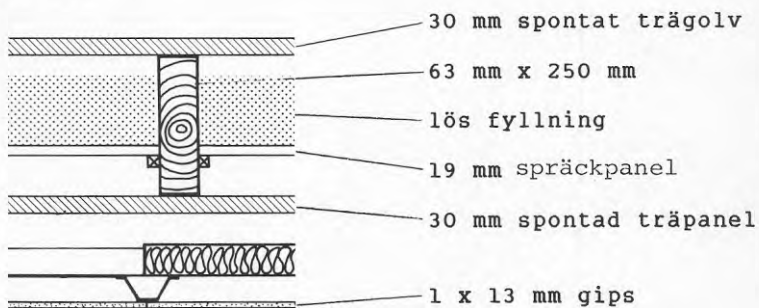
2.1.16

Brandmotstånd 65-75 minuter

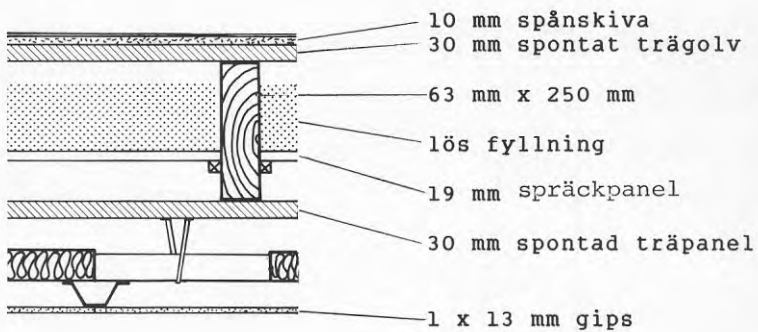
2.1.17

Brandmotstånd 65-75 minuter

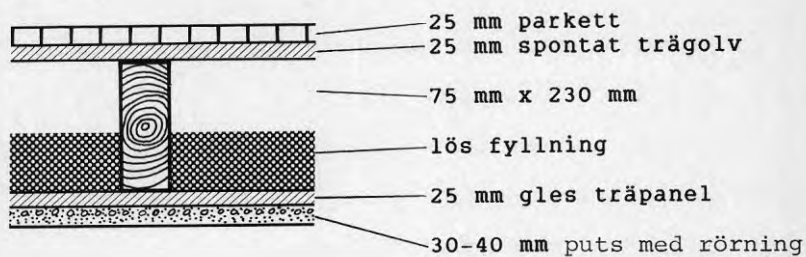
2.1.18

Brandmotstånd 60-70 minuter

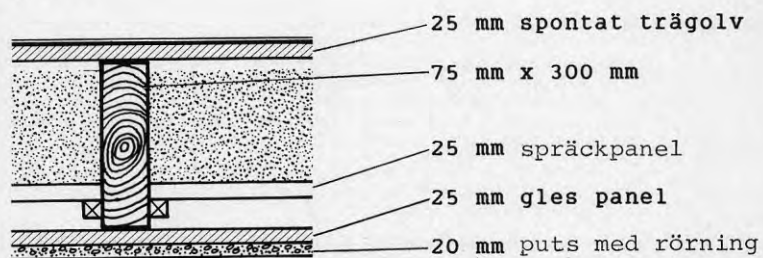
2.1.19

Brandmotstånd 60-70 minuter

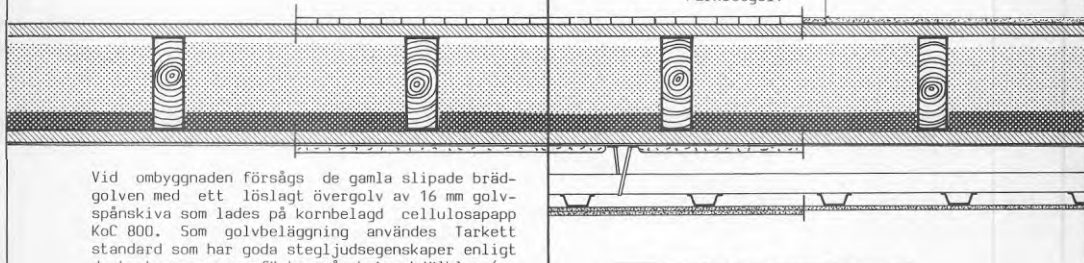
Bjälklaget skall ha ett brandmotstånd som är 60 minuter vilket knappast var fallet före men som uppnås efter ombyggnaden med hjälp av gipsskivan i undertaket.

Vid ombyggnaden försågs de gamla slipade brädgolvnen med ett löslagt övergolv av 16 mm golvspånskiva som lades på kornbelagd cellulosapapp KoC 800. Som golvbeklägning användes Tarkett standard som har goda stegljudsegenskaper enligt de tester som genomförts på betongbjälklag (se SP-INFO 1984:17). De gamla parkettgolven bibehölls. Samtliga lägenhetsskiljande bjälklag försågs dessutom med ett 120-150 mm försänkt undertak av gips på stålreglar. Undertakskonstruktionen varierades i de rum där ljudisoleringsstesterna genomfördes för att man på så sätt skulle få reda på vilket alternativ som var bäst.

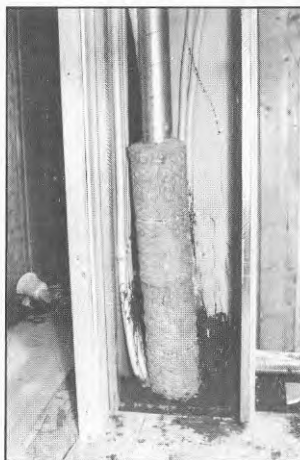
Inbyggnaderna av VVS-rören med dubbla 13 mm gips både ovanför och under bjälklaget ger ett sammanlagt brandmotstånd av 60 minuter. Kringgjutningen runt rören ger ytterligare bidrag till brandmotståndet vilket innebär att genomföringarna inte utgör bjälklagets svaga punkt. Så som genomföringen är utförd erfordras, enligt SBN 1980 kapitel 52:331, inte någon mineralullsisolering runt ventilationskanalen. Kringgjutningen av avloppsrören är också tillräcklig från brandteknisk synpunkt.

De nya ledningarna förlades till vertikala schakt som placerades invid någon innervägg. Schakten kläddes invändigt med 13 mm gips och de byggdes upp av 2 x 13 mm gips på stålregelstomme. Bjälklagsgenomföringarna tätades genom att ledningarna kringgjöts med lättklinkerbetong. Inga rör placerades närmare någon golvbjälke än 30 mm. Vidstående bild visar ett foto på ett schakt taget omedelbart efter kringgjutningen. Avloppsledningarna utfördes av gjutjärnrör. På bilden ligger avloppsstammen bakom ventilationskanalen. Köksventilationsrören kläddes med nätmatta längs cirka 1m på vardera sidan om bjälklagsgenombrotten. De avloppsrör som förlades till golven i badrummen kringgjöts ej, utan här återfylldes bara med sågspån.

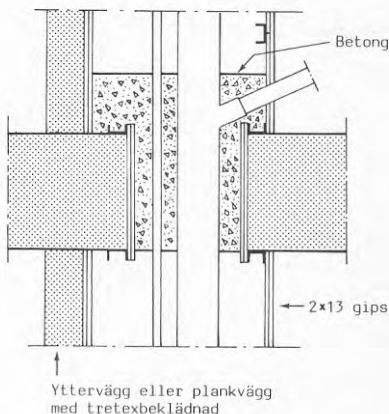
Inbyggnaden av VVS-rören med 2x13 mm gips ger på vardera våning ett brandmotstånd av 30 minuter, dvs sammanlagt 60 minuter. Tillsammans med kringgjutningen är brandmotståndet vid genomföringarna tillräckligt.

Ventilationskanaler och VA-rör förlades till vertikala schakt invid ytterväggarna i köken. Schakten byggdes av 2x13 mm gips på stålreglar. Samtliga väggar och bjälklagsgenomföringar kläddes med gipsskivorna. Bjälklagsgenomföringen gjöts igen med betong med ett minsta avstånd från rör eller kanaler till schaktvägg på 50 mm. Vattenledningarna kläddes med isolering medan avloppsrören i gjutjärn och ventilationsrören lämnades bara. Byggaren menade att schaktens brandisolering motsvarade brandklass A60.

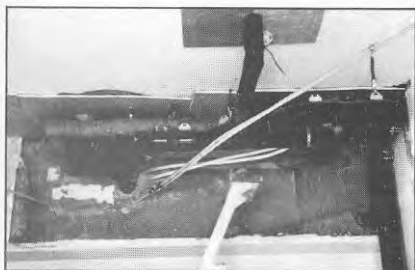
Principskiss av bjälklagsgenombrott:

Dubbla gipsskivor i schakten samt tätning runt rör och kanaler med lecabetong ger ett totalt brandskydd som uppfyller kravet på B60. Ytterligare isolering runt ventilationskanalerna inuti schakten erfordras inte för brandskyddet.

- Kringgjutning med lecabetong
- Alla schaktväggar av 2x13 mm gips
- Gjutjärnsavloppsrör
- Stora håltagningar här formats in med elefantmatta
- Imkanalerna är oisolerade i schakten men isolerade i undertaksdragningarna
