R96:1987

**Skador på lantbruksbyggnader  
orsakade av snö eller storm  
under tiden 1978–1987**

**Kåre Nordlander  
Rune Eskilsson**

**Byggforskningsrådet**

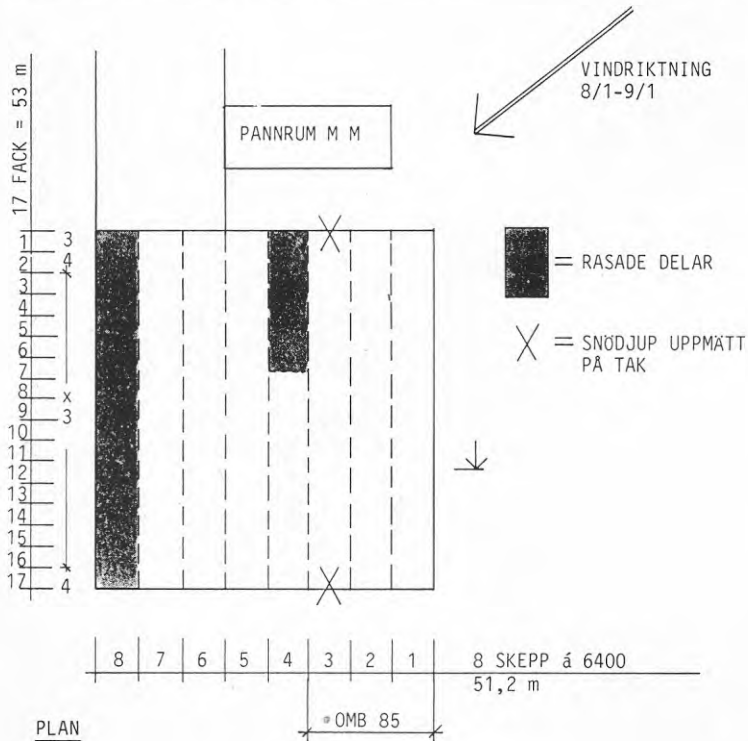
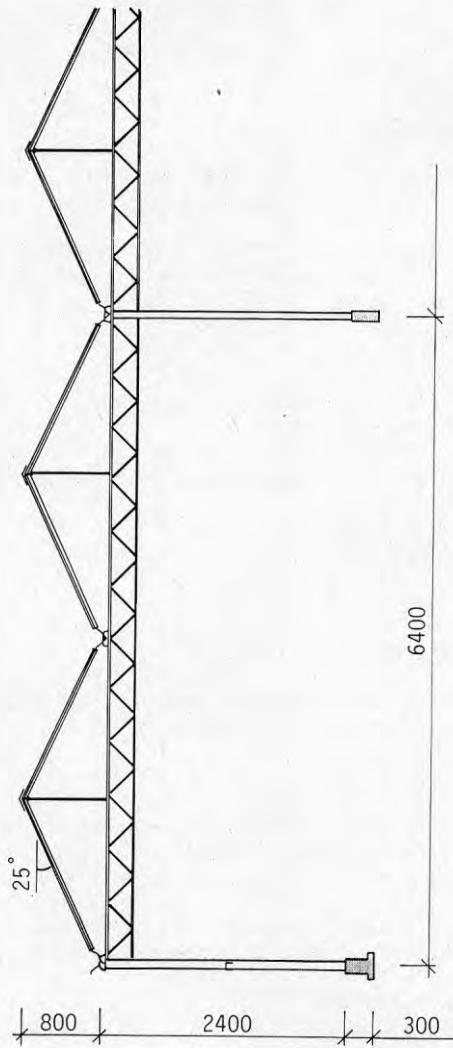
SEKTION

Del av växthus hade natten till 9 januari 1987 rasat. Taket hade störtat in i skepp 4 till halva byggnadslängden räknat från anblåst gavel. Den anblåsta gaveln stod kvar. Taket hade störtat in hela skepp 8 och långsidesväggen indragen i skepp 8. Vissa skador på angränsande delar dvs skepp 3, 5 och 7.

Brottlasten har överskridits för fackverken genom att snön samlats i ränn dalarna. Brottet var ett instabilitetsbrott och flänsarna har knäckt ut (vippat).

Brotten har börjat i de skepp som för balkarna har fungerat som ändfack. Byggnadens yttre form kan dessutom ha bidragit till att mer snö samlats på den del av taket som rasat i detta skepp.

Vinden kan ha utlöst brottet genom att vind på gaveln har orsakat en utböjning av fackverkens överflänsar.

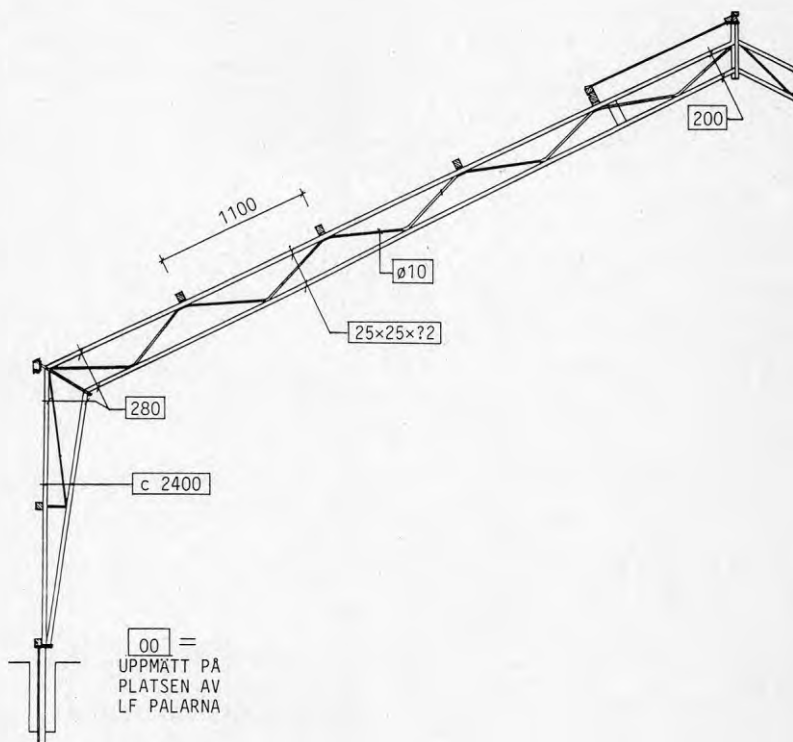
Taket har störtat in. Av bilder framgår att undre ramstängen i fackverksbalkarna har böjts ut i sidled.

Ramarna var underdimensionerade för aktuell snözon. Vidare förutsätter de normer som gäller för växthus att kontinuerlig avsmältning görs av snön eller att snön tas bort på annat sätt (skottning).

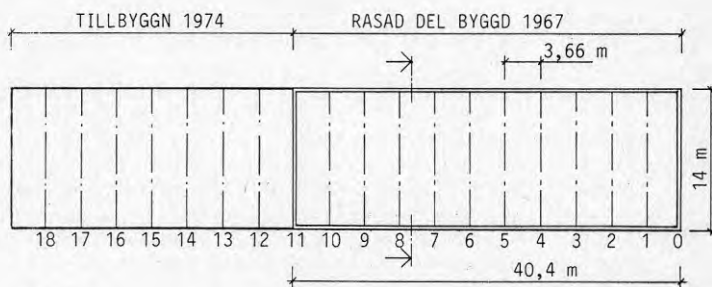
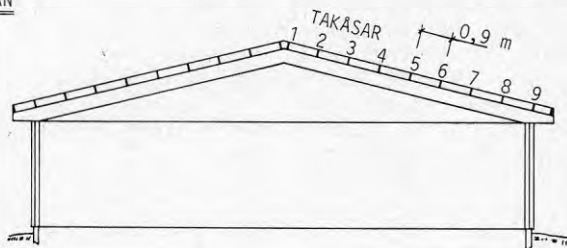
SEKTION

Natten mellan 4/1 och 5/1 hade taket på slaktsvinstallet rasat in. Samtliga takbalkar (10 st) i den byggnad som uppförts 1967 hade gett vika. Däremot stod en tillbyggnad som uppförts 1974 kvar till synes oskadad. Ytterväggarna stod kvar men halva antalet väggstolpar på ena sidan hade dragits av och böjts in mot byggnadens inre av de nedfallande takbalkarna.

Orsaken till skadan tode därför vara att infästningen av takåsarna gett vika och att balkens överfläns därför inte erhållit tillräcklig stagning i sidled.

Att åsinfästningen gett vika kan bero på utmattning i spikarna, ofullständig spikning från början eller vid stormskadereparationen eller ej upptäckt skada vid stormskadereparationen.

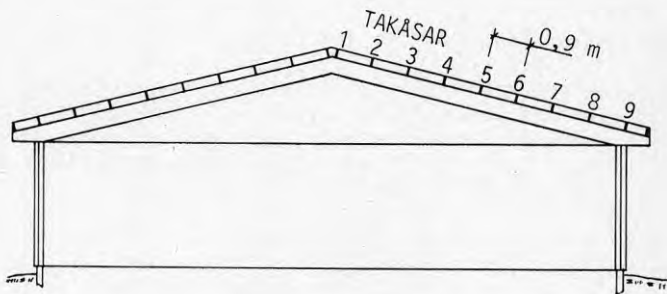
SEKTION

Söndagen den 25 januari 1987 mitt på dagen hade samtliga takbalkar gett vika och innertaket sjunkit ner och lagt sig på inredningen i svinstallen. Samtliga takbalkar hade gett vika och brottet hade kommit mellan 5 och 6 åsen frånnock dvs 4 m frånnock. Hela taket hade sjunkit och endast enstaka åsar hade släppt från takbalkarna. Endast ett par balkar närmast östra gaveln hade kantrat, övriga hade sjunkit helt vertikalt. Brottets utseende tydde på överbelastning av balken med buckling av överflänsen mellan vecken på livet som följd.

Takbalkarna var underdimensionerade för nuvarande normenlig snölast. Trots underdimensionering borde säkerheten mot brott varit tillräcklig för det aktuella lastfallet. Balkarna har också enligt ägaren varit belastade med betydligt mer snö tidigare vint-rar utan att något hänt.

Orsaken till skadan torde därför vara att den bygga och kraftiga vinden i byggnadens längdriktning åstadkommit rörelse i den elastiska konstruktionen så att effekten av snö och egentygnd ökats momentant genom ett dynamiskt tillskott (jfr att hoppa till på ett bjälklag).

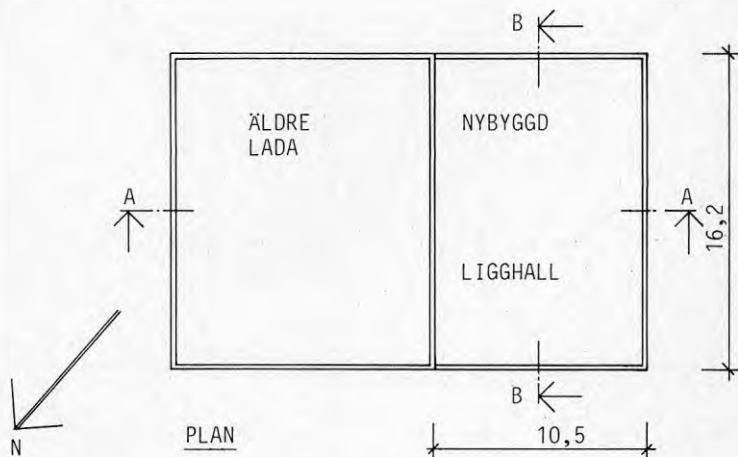
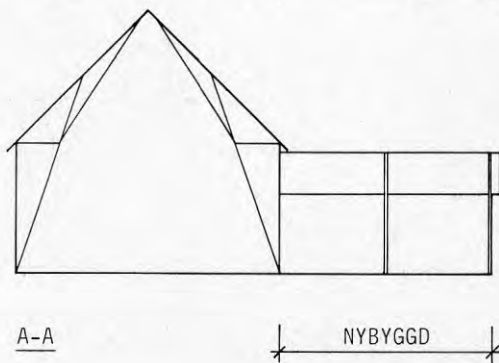
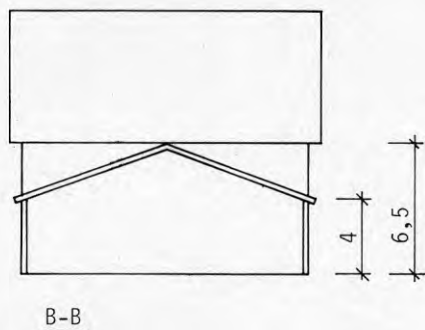
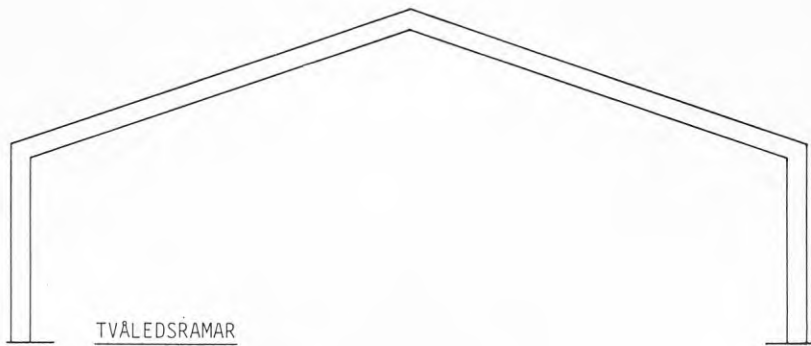
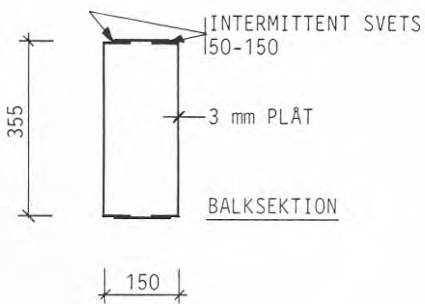
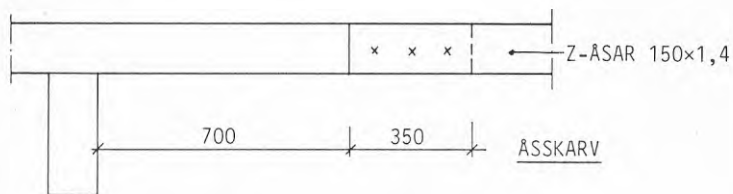
PLANSKISS DETALJER

Ligghallen hade rasat natten mellan den 8 och 9 januari 1987. Taket hade störtat in i byggnaden. Mittre stålbalken böjd och kraftigt deformerad i ramhörnen och vidnocken, takåsarna hade släppt från upplaget på ladan. Yttre gaveln stod kvar.

Även lättbalkarna var underdimensionerade. Möjligheten att öka bärförmågan för lättbalkarna genom omlottskarvning över stöd hade inte utnyttjats till fullo.

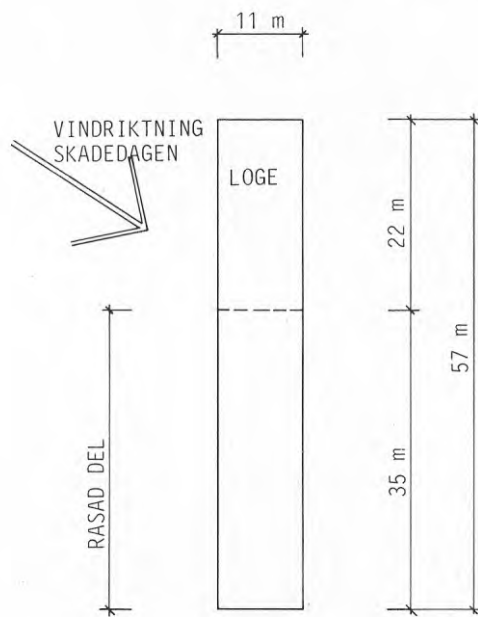
PLANSKISS

I detta fallet har raset orsakats av de kraftiga vindarna.

En lämplig förstärkningsåtgärd hade varit att förlänga skultakstolarna med stödben och väggstolpe ända ner till golvnivån.

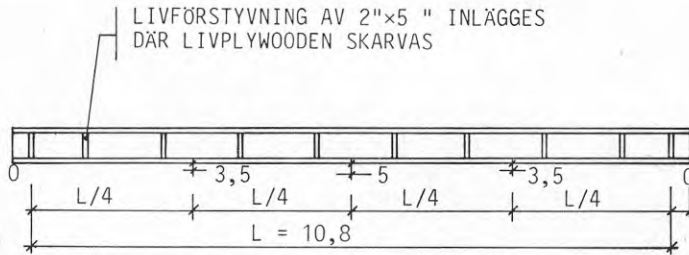
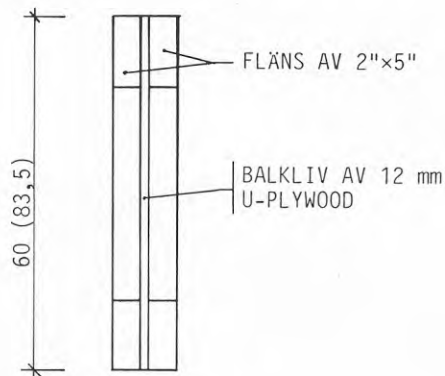
#### TAKBALK

Raset orsakades av de ofullständiga limfogarna mellan flänsvirkena och skarvlapparna. Skarvningen av samtliga balkar i mittpunkten har förstärkt effekten av de svaga limfogarna.

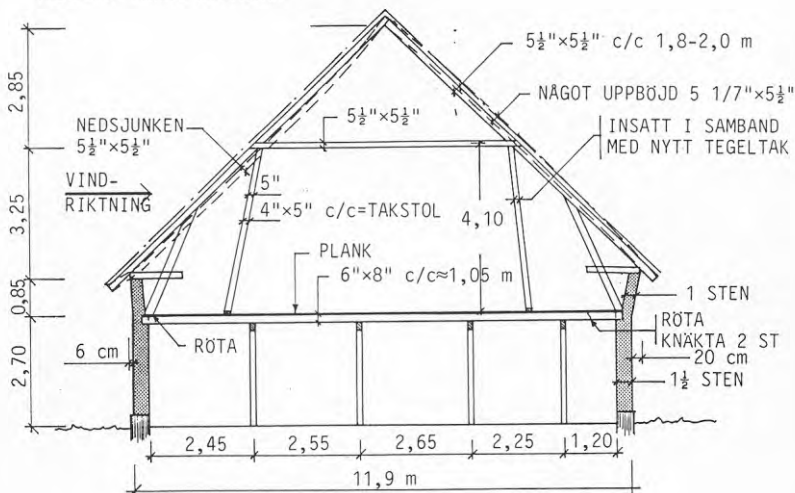
SEKTION

Ladugården byggdes för ca 55 år sedan och har varit utsatt för vind och snölast under denna tid utan att skador har uppstått. Den röta som under åren har uppkommit i bjälklaget och som efter hand förvärrats samt de ingrepp som gjorts med bärninor under bjälklaget torde starkt ha bidragit till de skador som uppstått i samband med stormen den 11 sept 1978.

RÖTA I BJÄLKLAGET INVID UPPLAG PÅ YTTERVÄGG.  
BJÄLKAR VID ÉNTREN KNÄCKTA CA 50-100 cm FRÅN UPPLAG.  
BÄRNINGAR UNDER BJÄLKLAG HAR FLYTTATS OCH PÅ EN  
DEL STÄLLEN VARIT BORTTAGNA, MEN ÅTERSTÄLLDA EFTER  
STORMEN.  
LÄNGSGÅENDE BÄRLINOR UNDER BJÄLKLAG AVSEVART  
DEFORMERADE.

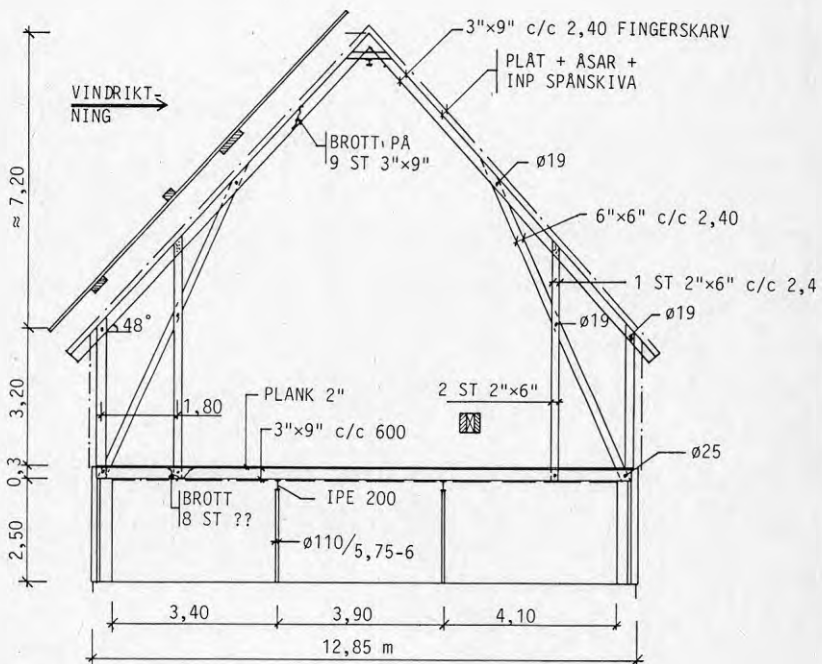
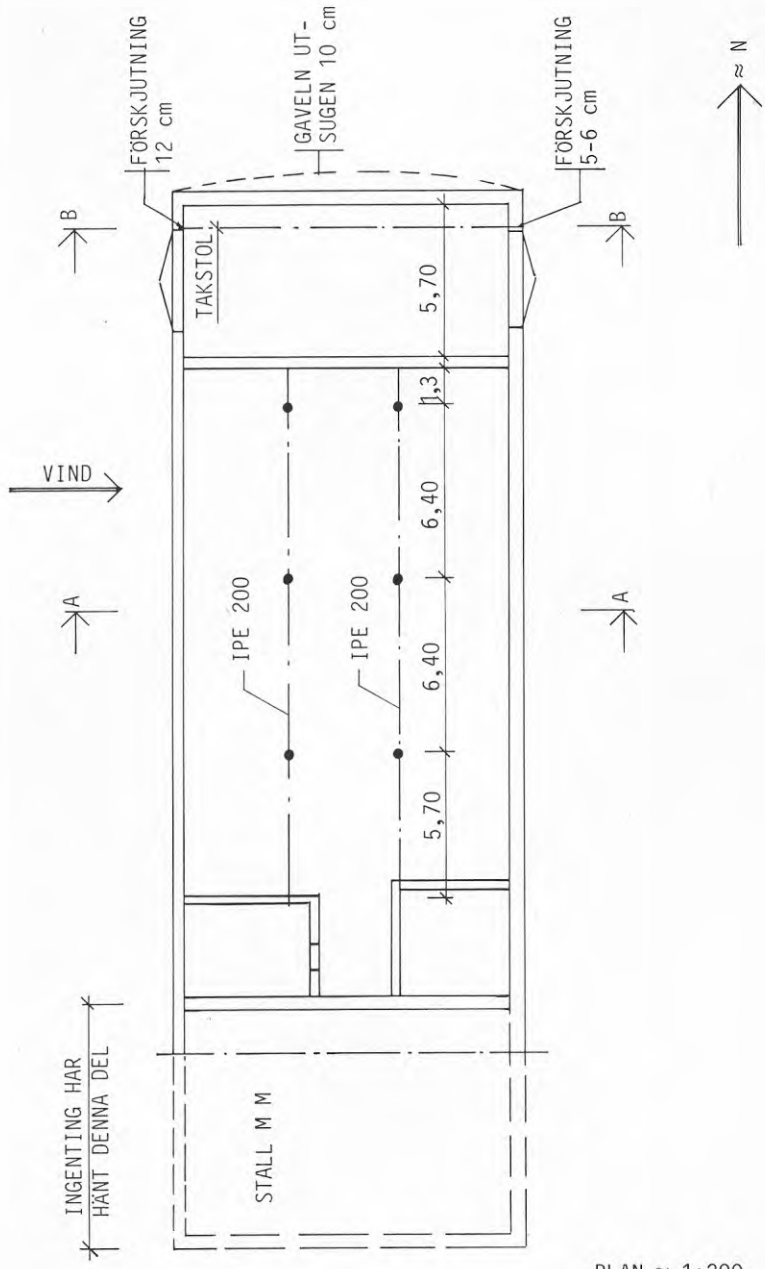
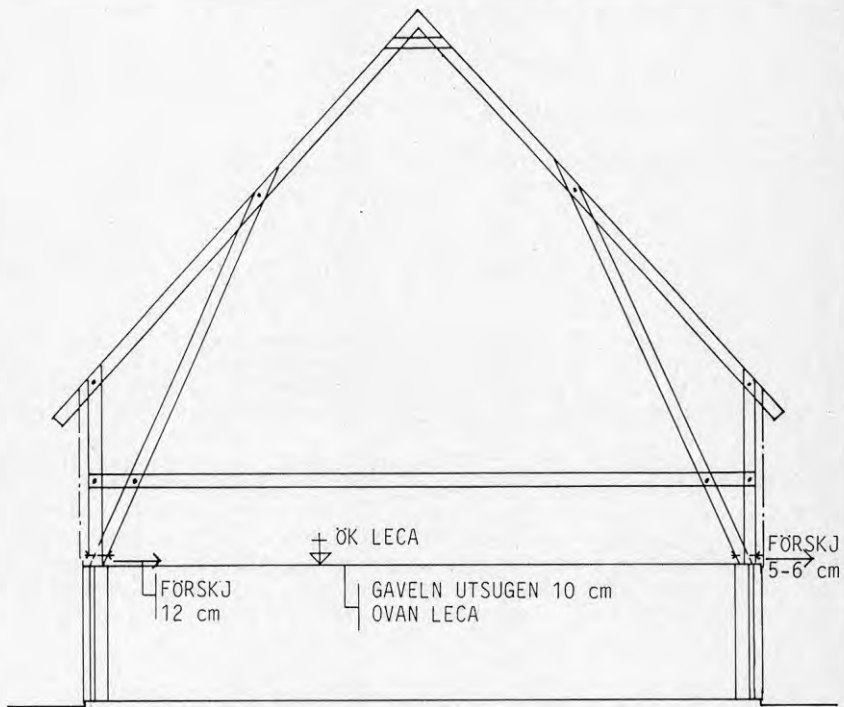
SEKTION  
A-A

Av vad ovan redovisats torde klart framgå att ladugårdens konstruktion är sådan, att avsevärda brister beträffande dimensioner och utförande torde vara huvudorsaken till inträffade brott.

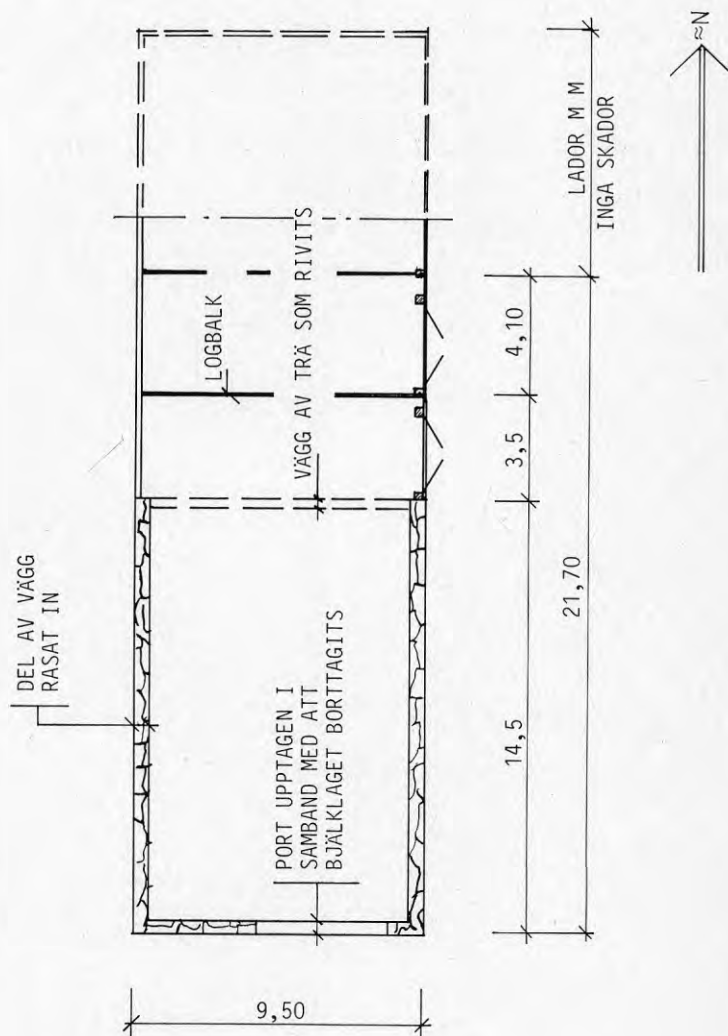
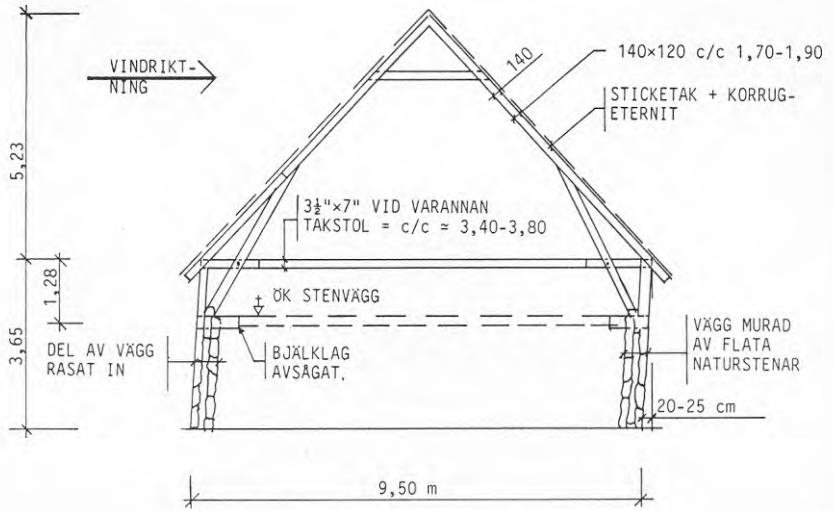
SEKTION

Skadorna består i en förskjutning av ladugårdens tak så att ytterväggarna lutar 20-25 cm i höjd med takfoten. Dessutom har stenytterväggen mot väster till viss del rasat in (ca 6,0 meter, se bild 3). I sydvästra hörnet av stenytterväggen fanns stora sprickor (se bild 5). Ladugården var vid besiktningstillfället provisoriskt stagad. Den norra delen av ladugården, lador m m, var ej skadade.

Ingreppen som utförts i ladugårdens stomme har väsentligt reducerat ladugårdens totalstabilitet och är med stor sannolikhet orsak till de skador som uppstått i samband med stormen.

Observera att insättandet av dragstag (3 1/2" x 7") ej bidrar till totalstabiliteten utan endast sammanhåller de båda takstolshalvorna.

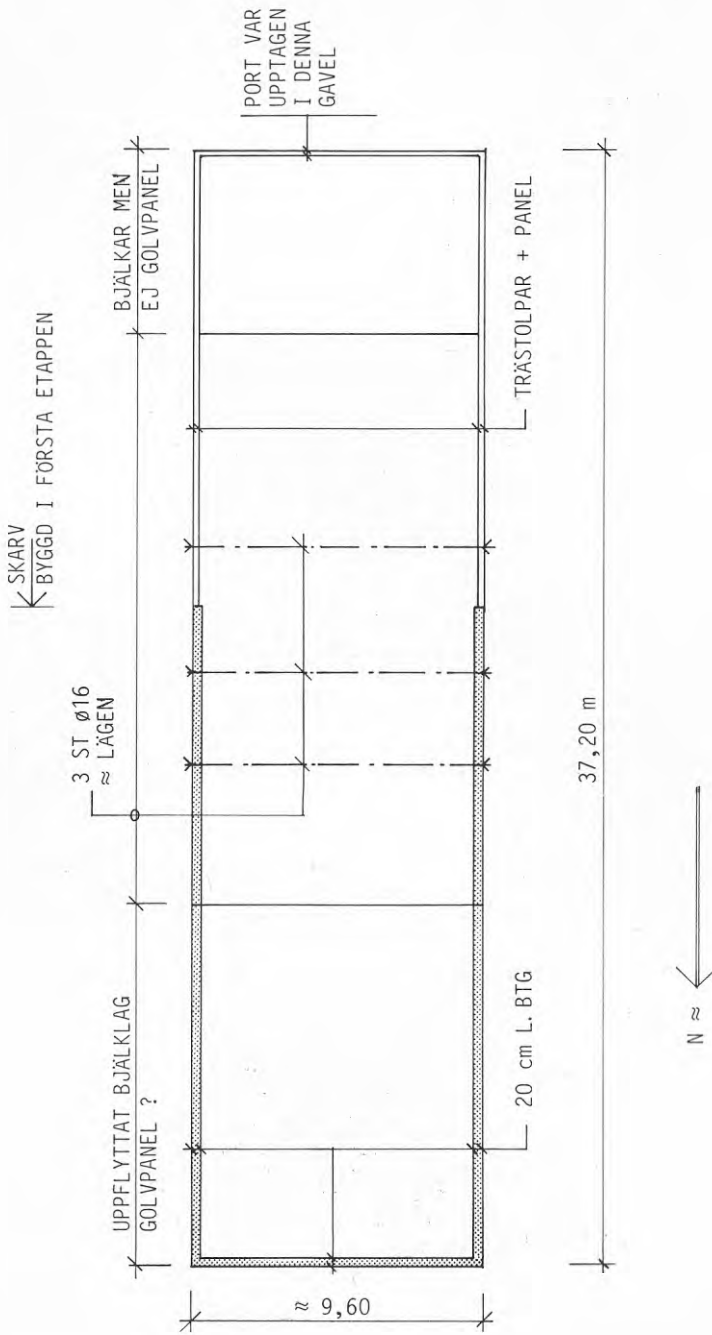
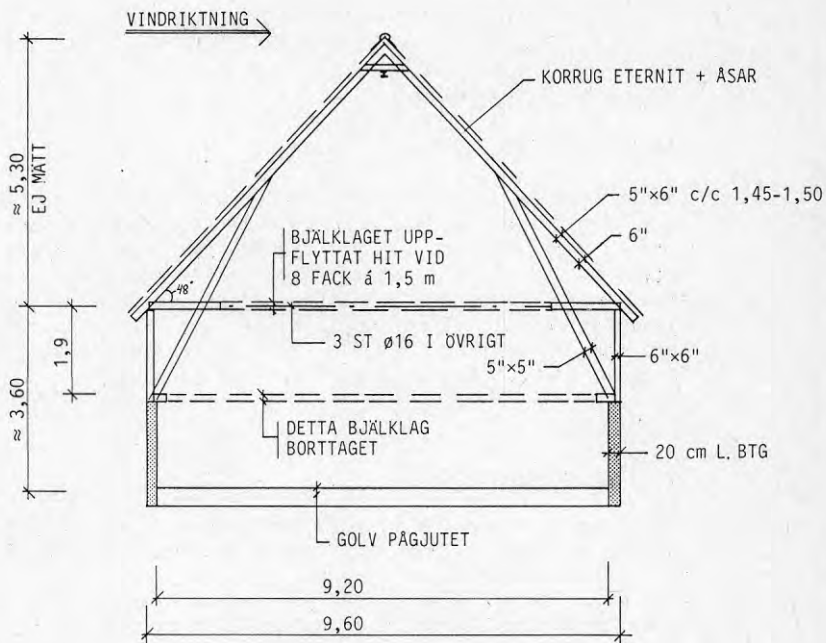
SEKTION  
REKONSTRUERAD EFTER RASET

De ingrepp som gjorts i den bärande konstruktionen samt att ladugården saknat tvärgående stabiliserande mellanväggar, är orsaken till att ladugården rasat. När bjälklaget borttagits har inga horisontalkrafter kunnat överföras via bjälklaget till gaveln eller andra eventuella stabiliserande väggar. Observera att insättandet av dragstag och uppflyttade golvbjälkar utan golvpanel ej bidrager till takstolsstabiliteten utan endast sammanhåller de båda takstolshalvorna.

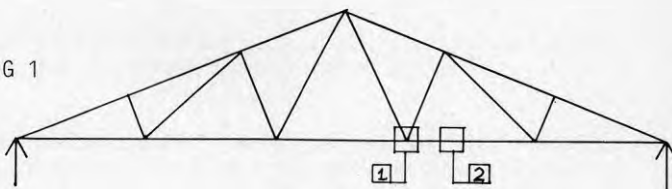
FIG 1

- 1 KNOTPUNKT 1 VAR GENOMGÅENDE UTFÖRD ENL NEDAN VISAD FIGUR. SPIKPLÅTARNAS STORLEK CA 142 x 157.

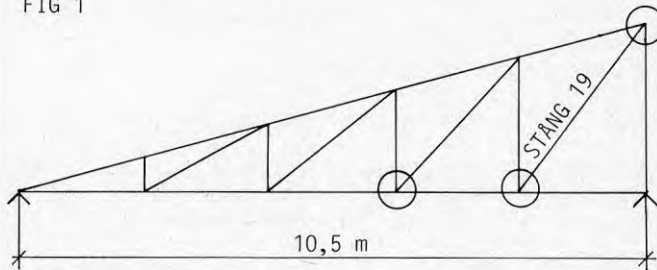
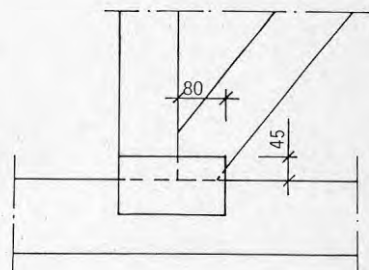
FIG 1

Orsaken till raset är en kombination av för stora laster och fel-placerade plåtar vid tillverkningen.

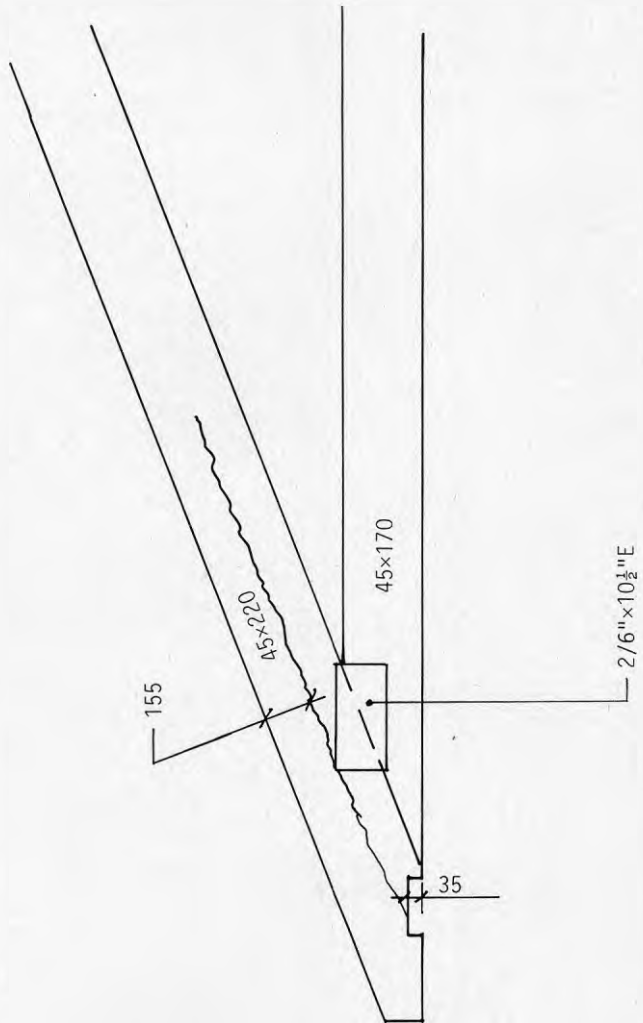
Då snölasten vid rasögonblicket var relativt liten har troligen en sprickbildning i vissa takstolar skett tidigare.

Takfotsförbandet var felaktigt utfört.
