R65:1978

**Byggnaders till-
gänglighet för han-
dikappade —**

**en studie av normers
genomslagskraft**

Denna rapport hänför sig till forskningsanslag 760824-1 från
Statens råd för byggnadsforskning till Avd. för byggnadsfunk-
tionslära, KTH, Stockholm.

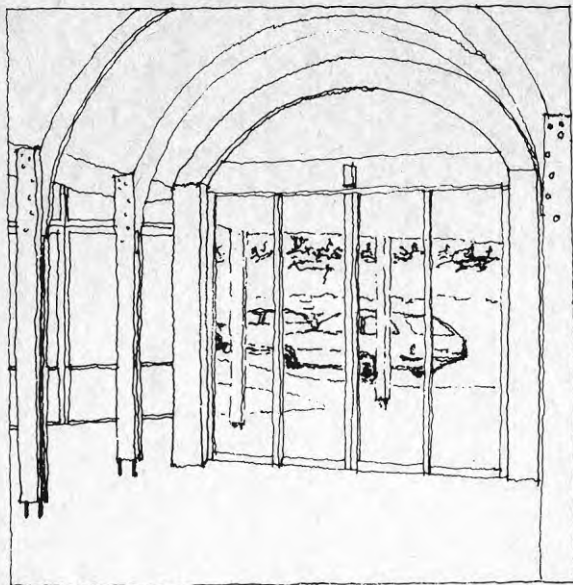
Det är svårt att uppfatta om en omarkerad glassdörr är öppen eller stängd, vilket medför olycksrisk.

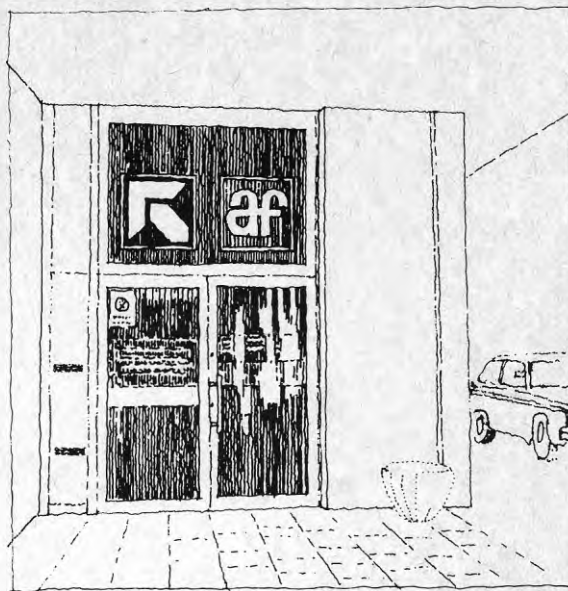
Skyltar är ofta svårlästa därför att de placeras bakom glas som ger besvärande reflexer.

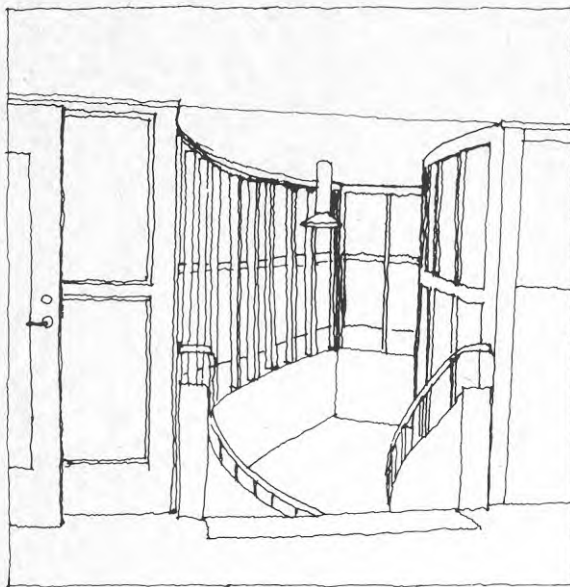
Trappan ligger rakt innanför entrédörren. Risken är stor att en synskadad råkar ut för en olycka här.

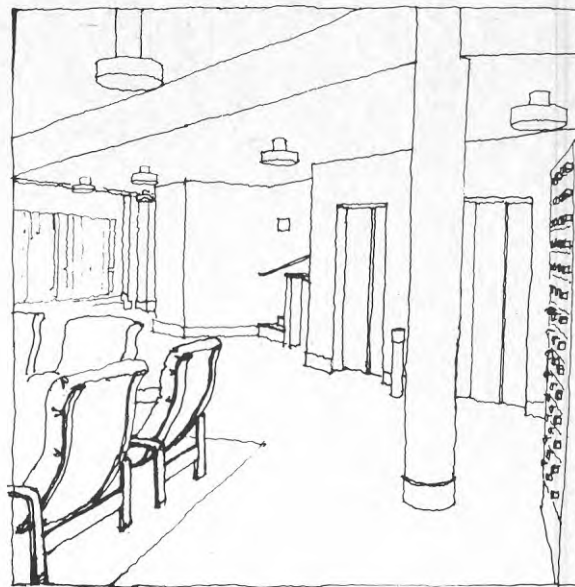
Pelare och andra hinder markeras inte så att de framträder tillräckligt tydligt.

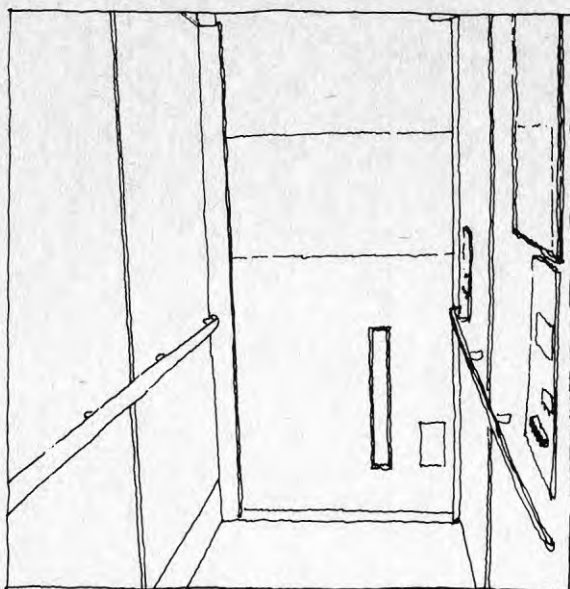
Genomgångshissar förekom trots att de är olämpliga (Hissen på bilden står vid ett våningsplan)

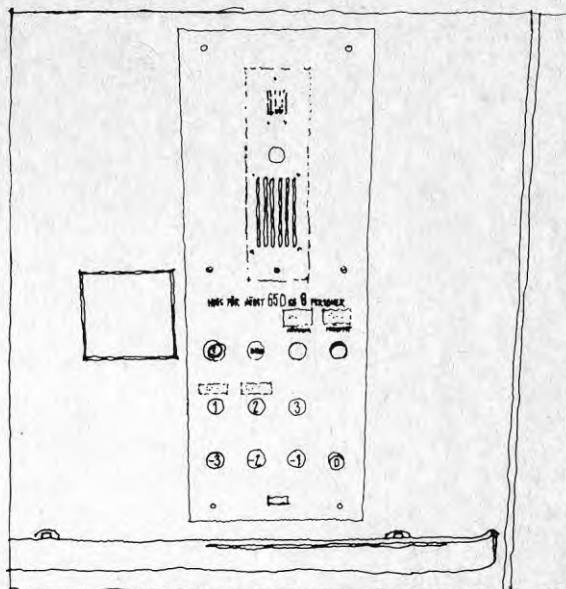
Det är svårt att urskilja knapparnas destination, då manöverpanelen inte är utformad efter anvisningar.

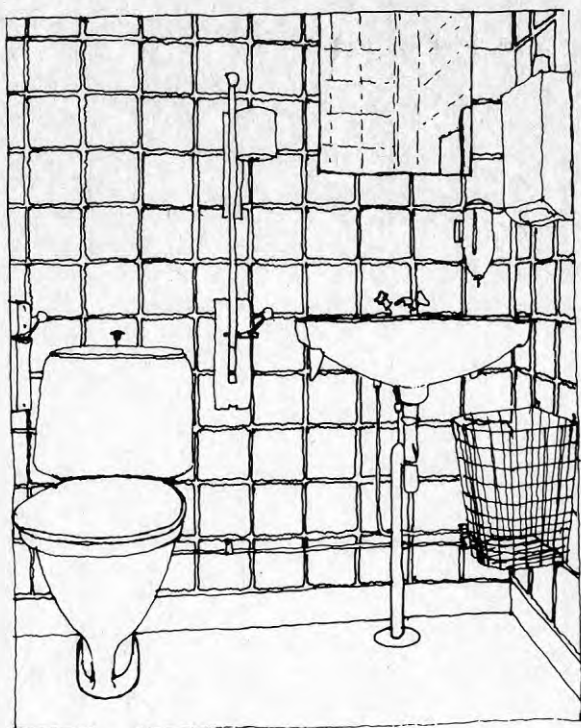
Toalettrumets storlek var anpassad till rullstolsbundna. Men papperskorgens placering hindrade handtvätt. Tillbehören satt för högt för en rullstolsbunden.

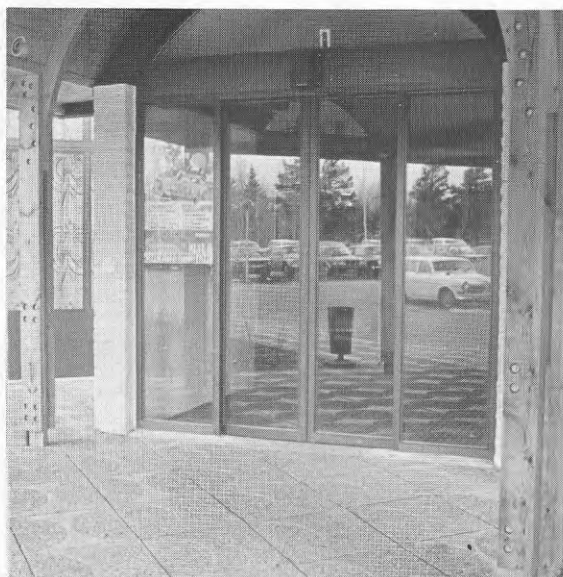
Bild 13.1. Bakgrunden speglades kraftigt i de omarkerade glasdörrarna. Speciellt för synskadade uppstår svårigheter att avgöra avståndet till dörrarna och att upptäcka om de är uppställda eller inte

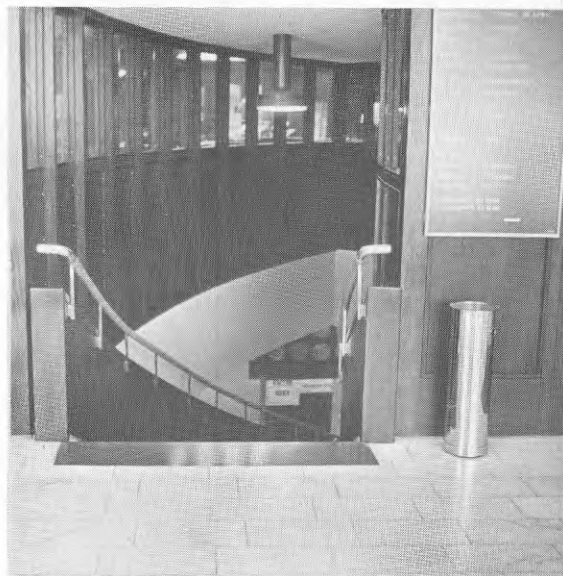
Några entréhallar innehöll farliga "fällor". När man passerat en entrédörr fortsätter man vanligtvis rakt fram. Om man gjorde det i motorhotellet kunde det resultera i en olycka. Rakt framför entrédörren låg en nedåtgående trappa. Den var visserligen markerad med avvikande golvfärg, men ordentligt hinder saknades.

Bild 13.2. Denna trappa låg rakt innanför entrédörrarna. Trappan var visserligen markerad med avvikande färg i golvet, men risken är ändå stor att en orienteringshindrad person kan råka ut för en olycka här.

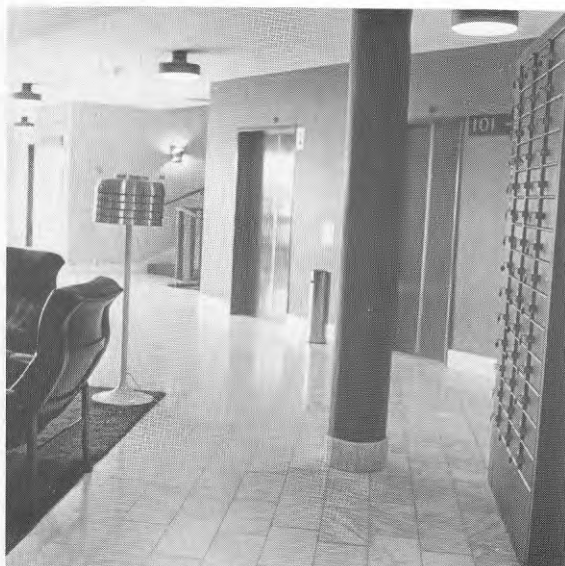
Bild 13.3. Pelaren var placerad i förflyttningssvägen mellan entrén och hissarna, vilket är olämpligt både för rörelse- och orienteringshindrade.

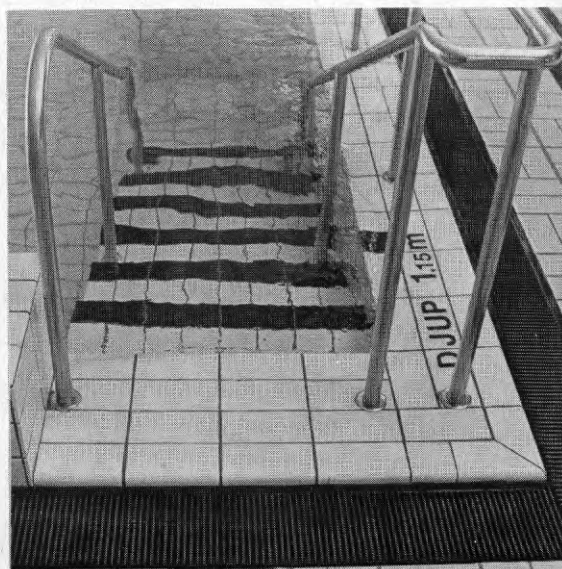
Bild 14.7. Trappa till bassängen med handledare på bägge sidor är praktiskt för rörelsehindrade. Trappstegen var markerade utom det första, vilket innebar en olycksrisk för synskadade.

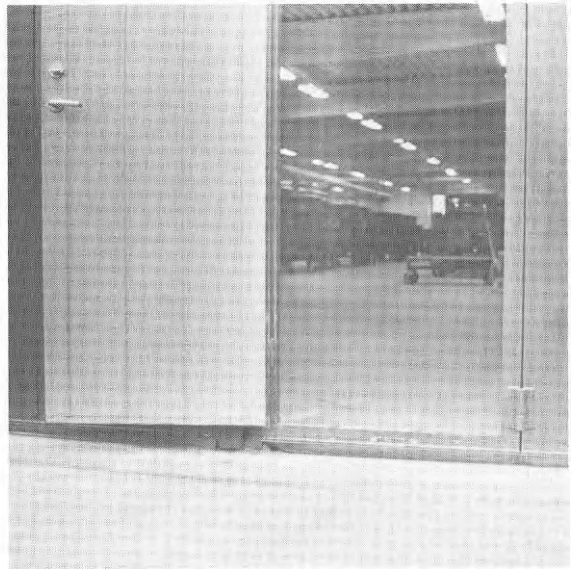
Bild 15.2. En alternativ ingång fanns. Den hade en så hög tröskel att en rullstolsbunden person inte skulle kunna ta sig in i byggnaden själv.

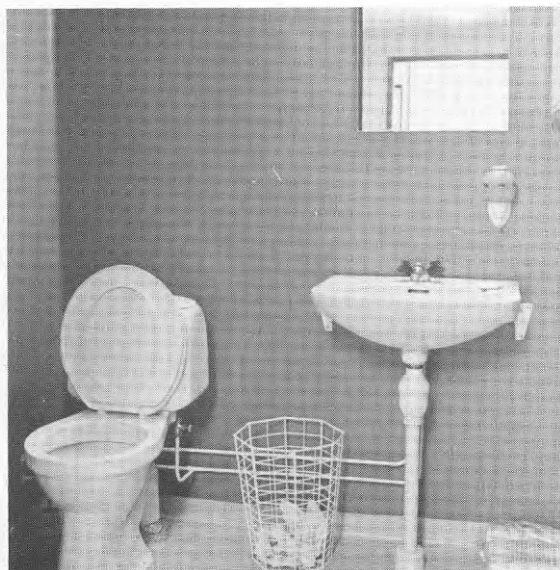
Bild 15.3. Handikapptoaletten saknade armstöd vid toalettstolen och larmanordning. Det fanns inget draghandtag på dörrens insida. Dessutom satt tillbehören för högt för rullstolsbundna.

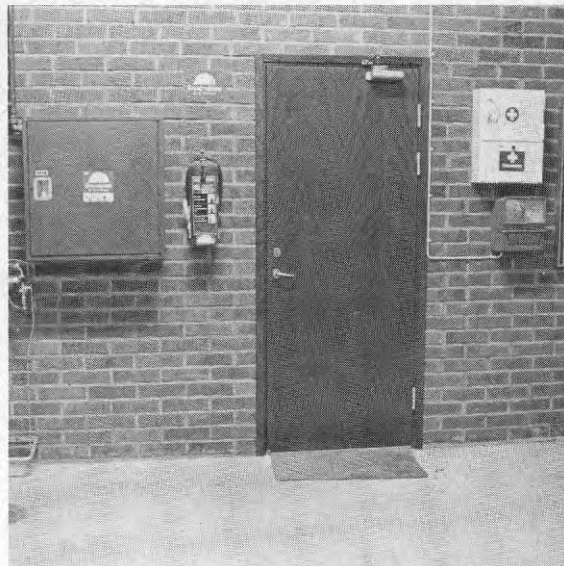
Bild 15.6. Förbandslåda, nöddusch-handtag och andra detaljer i verkstadslokalen kunde placerats lägre och därmed lämpligare även för rullstolsbundna.

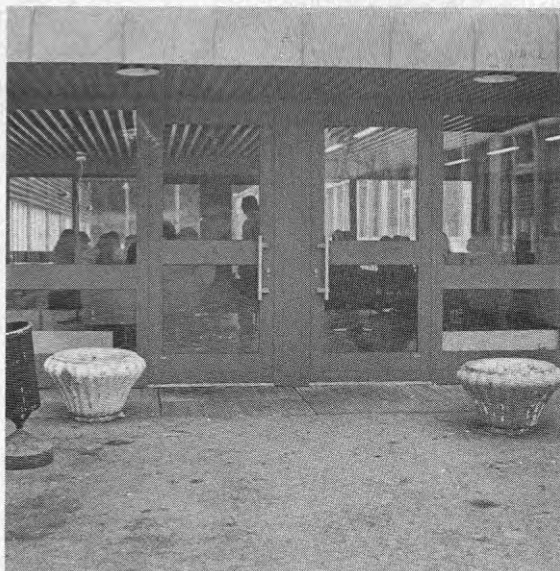
Bild 16.1. En rullstolsbunden person skulle ha svårt att öppna den tunga entrédörren och en kant hindrade framkomligheten. Fasad och dörrparti var enhetligt färgsatt. Dörrarna var därför svåra att urskilja för synskadade.

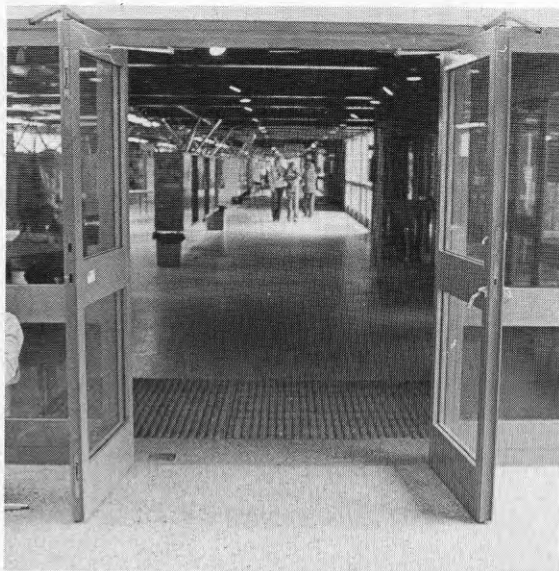
Bild 16.3. Dörrbladen hade samma färg som bakgrunden och var svåra att urskilja för en synskadad. Det kan medföra olyckor eftersom de inte står utefter en vägg i uppställt läge.

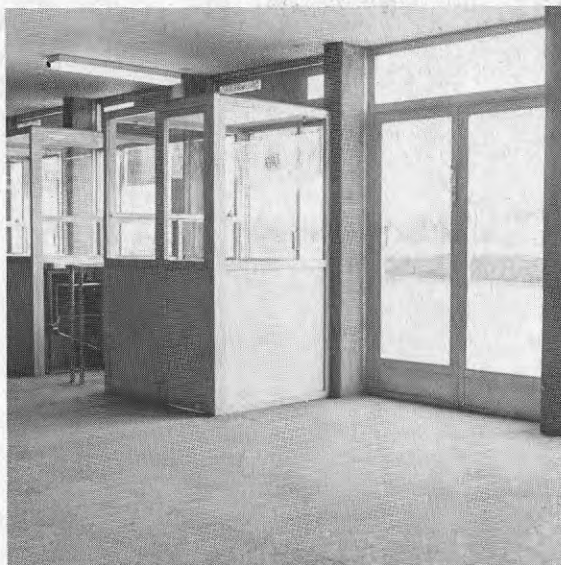
Bild 17.1. Vid ombyggnaden gjordes inga åtgärder för att utjämna nivå-skillnad vid entréen. Rullstols-bundna torde ha svårt att komma in i sporthallen utan hjälp. Spärr-systemet är heller inte lämpligt för handikappade.

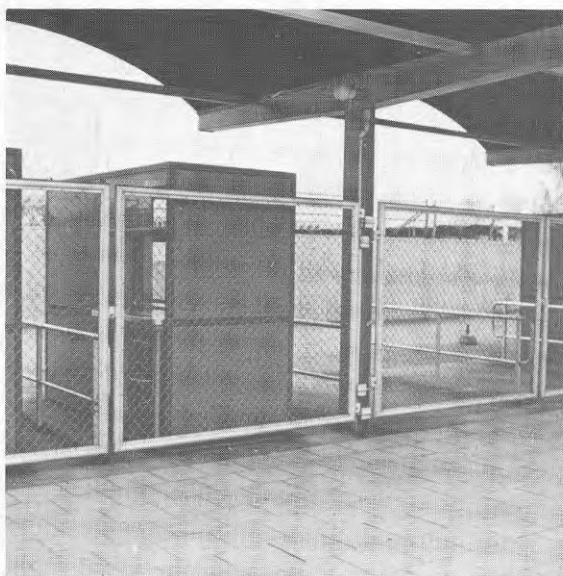
Bild 18.1. Det fanns inga nivåskillnader från parkeringsplatsen till idrottsplatsen vilket underlättade rörelsehindrade. Kassans spärrsystem kunde inte nyttjas av rullstolsbundna åskådare - de hänvisades till de stora grindarna.

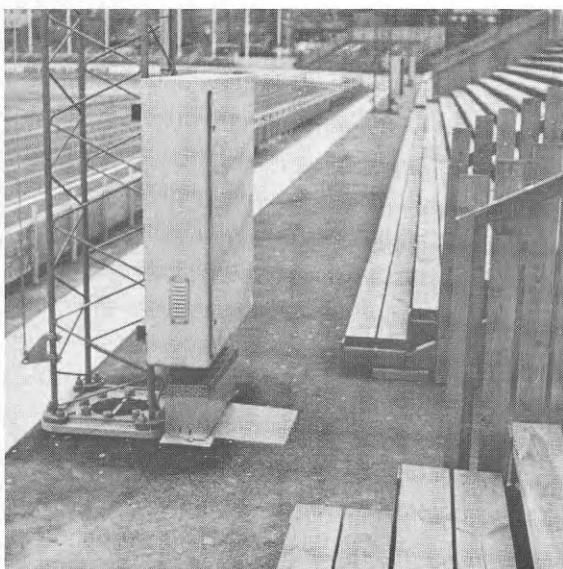
Bild 18.3. Avståndet mellan belysningsstolpar och läktare var för smalt för att rullstolsbundna skulle kunna förflytta sig runt anläggningen.

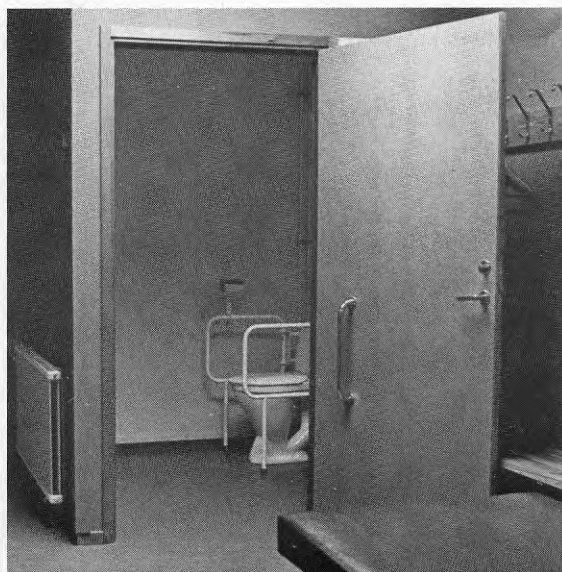
Bild 18.7. I de två handikappanpassade omklädningsrummen var klädkrokarna för högt placerade för att rullstolsbundna skulle kunna nå dem. Toalettstolen hade inte högre sitthöjd, vilket de andra handikapptoaletterna i området hade.

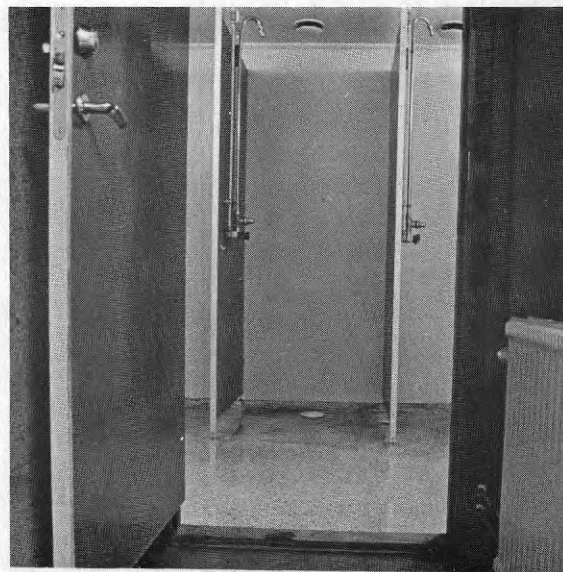
Bild 18.8. Duschutrymmet i anslutning till de handikappanpassade omklädningsrummen var inte dimensionerat för rullstolsbundna. Det fanns en hindrande tröskel och duschbåsen var för smala.

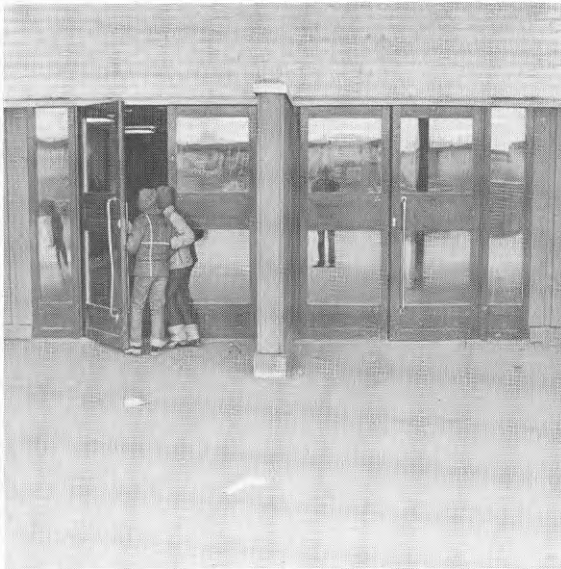
Bild 19.1. Entrédörrarna till elevkapprummen var tunga. Båda dörrbladen måste öppnas om man skulle in med rullstol. Detta är svårt att klara utan hjälp.

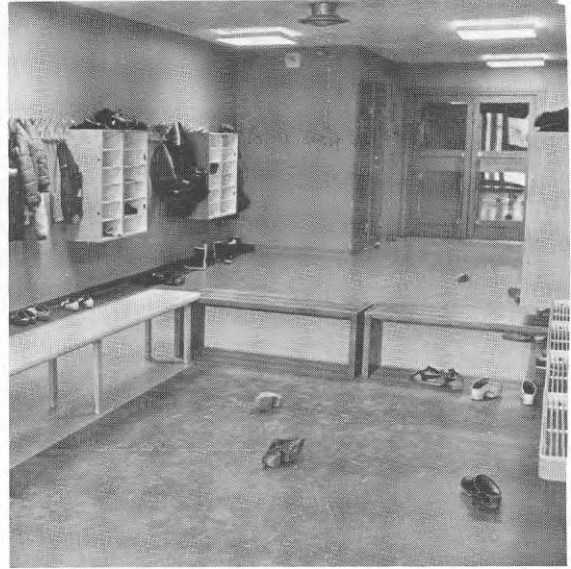
Bild 19.2. Elevkapprummen hade lösa bänkar som hindrade framkomligheten för rullstolsbundna. Skor, väskor etc kunde vara utspridda i rummet och försvårade även för synskadade.

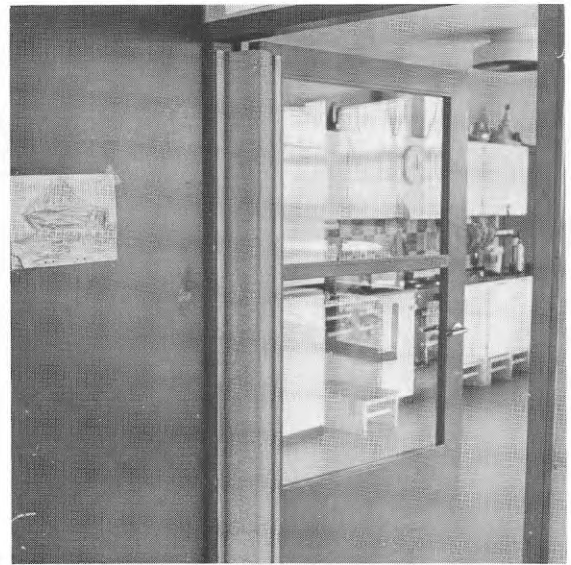
Bild 19.4. I förskolans lokaler fanns dörrar med gångjärn som man skulle kunna klämma fingrarna i. Plastmatta var uppsatt som skydd, men endast på dörrens ena sida.

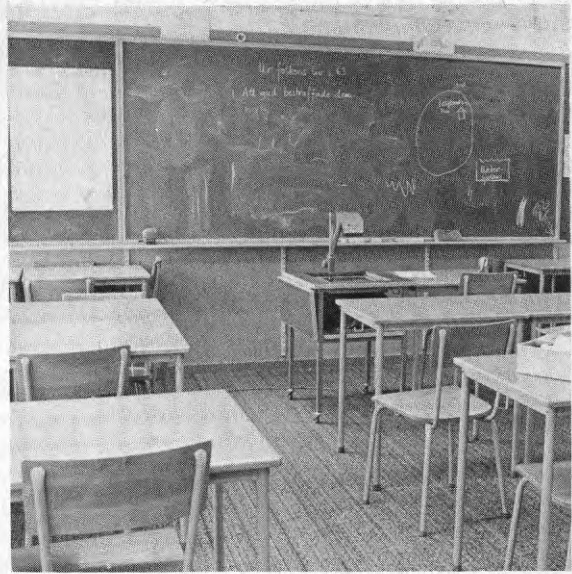
Bild 19.6. Skrivtavlan var placerad så högt att en kortvuxen eller rullstolsbunden endast kunde använda den i begränsad utsträckning.

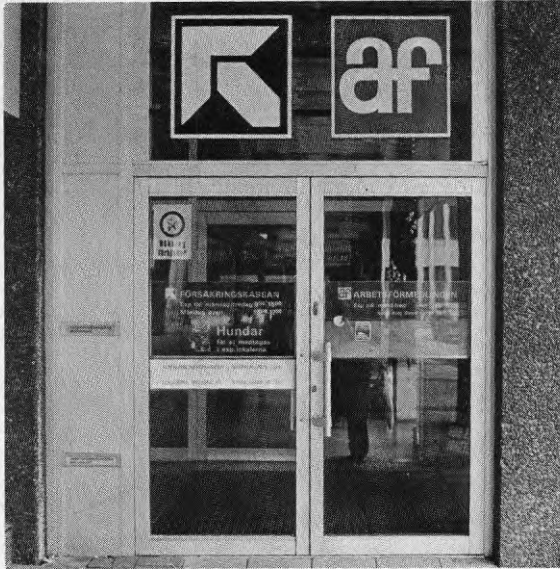
Bild 20/21.1. Skyltarna satt på entrédörrens insida. Texten var liten och glaset gav reflexer vilket innebär olägenheter för synskadade. För rörelsehindrade kunde dörrens tyngd vålla problem.

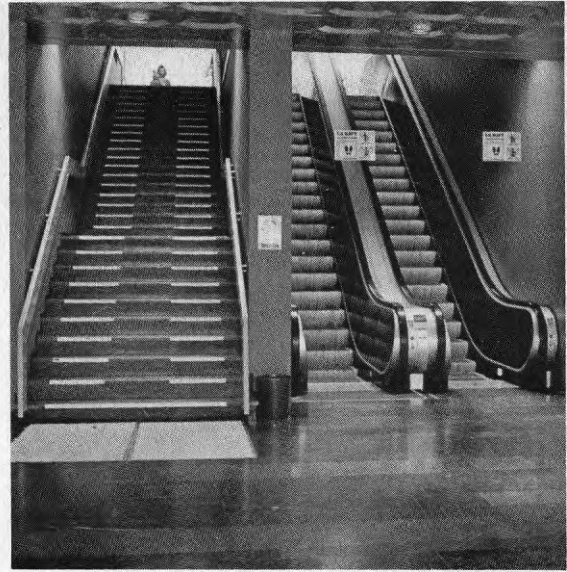
Bild 20/21.2. Golvet i entréhallen var halt vilket medförde halkrisk speciellt för rörelsehindrade. För synskadade hade trappan markerats med tejprensor. Ett mer permanent markeringsystem hade varit lämpligare.

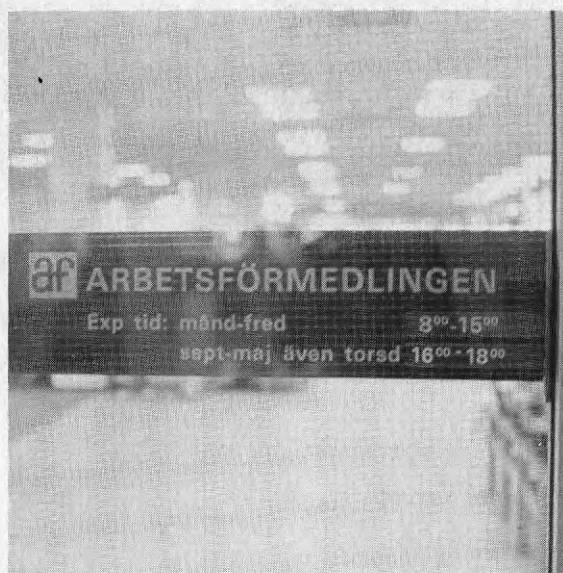
Bild 20.1. Arbetsförmedlingens upplysningsskyltar satt bakom trådglas. För synskadade uppstår svårigheter när man inte kan känna på texten och därför att glaset ger reflexer. Rörelsehindrade hade svårigheter att ta sig in då dörren var mycket tung.

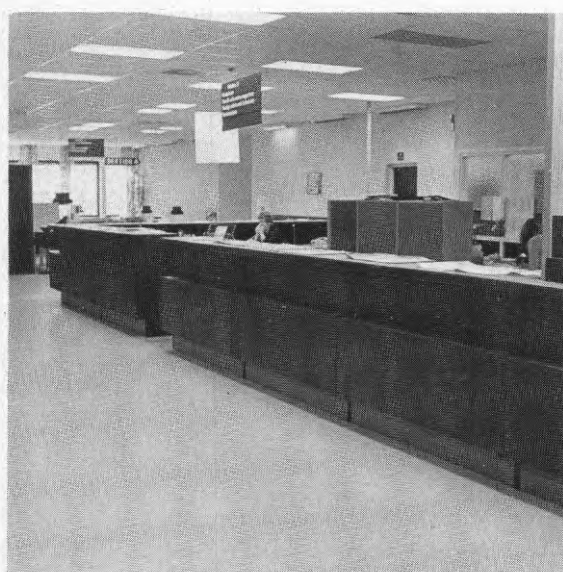
Bild 20.3. Arbetsförmedlingens expeditionsdiskar var för höga för rullstolsbundna arbetssökande. De gjorde också att en anställd i rullstol inte skulle kunna arbeta med denna verksamhet.

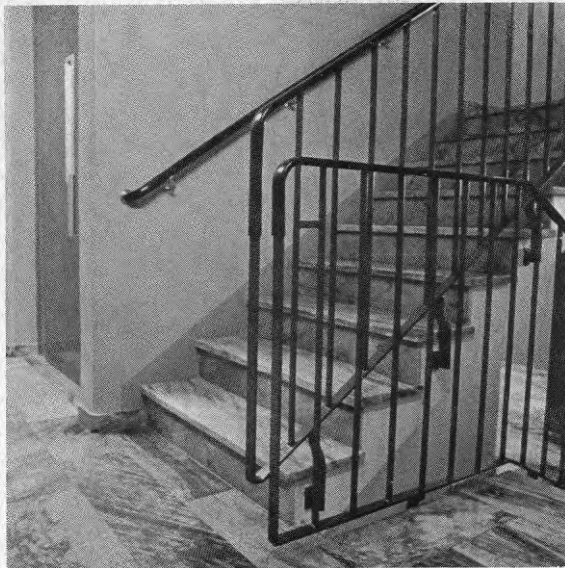
Bild 20.9. Trappan mellan arbetsförmedlingens avdelningar var olämpligt utformad. Handledaren fortsatte inte förbi första och sista steget. Detta och trappnosarna kan orsaka olyckor.

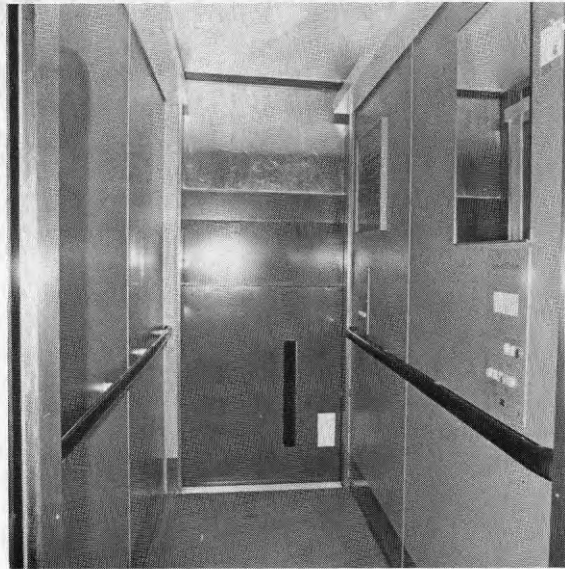
Bild 20.10. Hissen mellan avdelningarna var en "genomgångshiss". På bilden står hissen stilla vid ett våningsplan. Orienteringshindre kan mer än andra bli förvirrade av att se en halv dörr nere vid golvet.

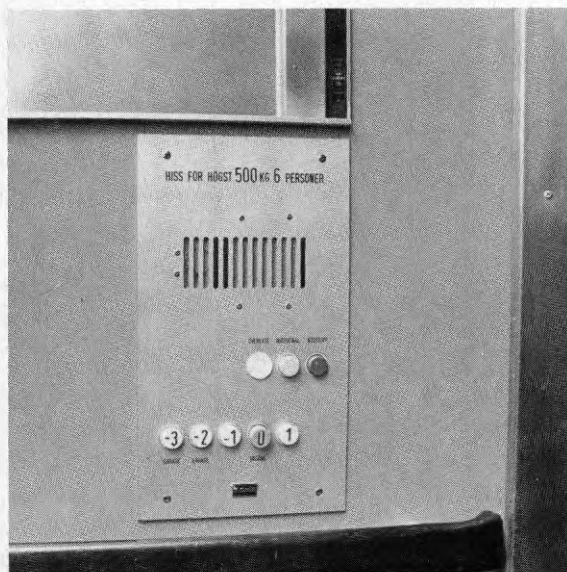
Bild 20.11. I "genomgångshissen" fanns manöverpaneler vid hissens båda dörrar. Systemet är olämpligt speciellt med tanke på orienteringshindre.

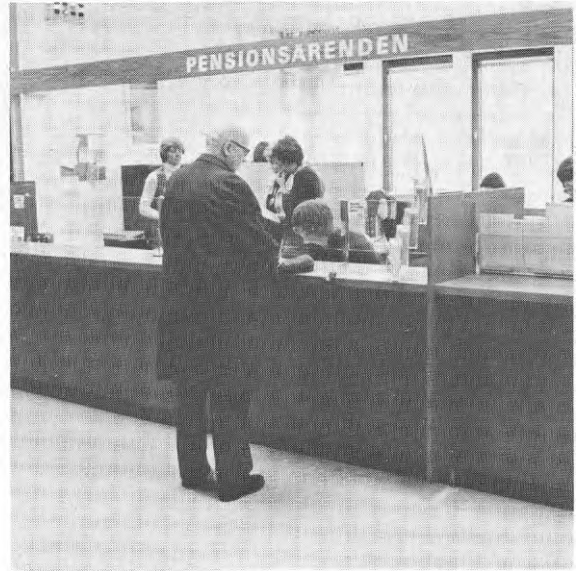
Bild 21.6. Vid avdelningen för pensionsärenden fanns ingen lägre disk eller möjlighet att sitta. Detta var förvånansvärt då många äldre kan vara rörelsehindrade.

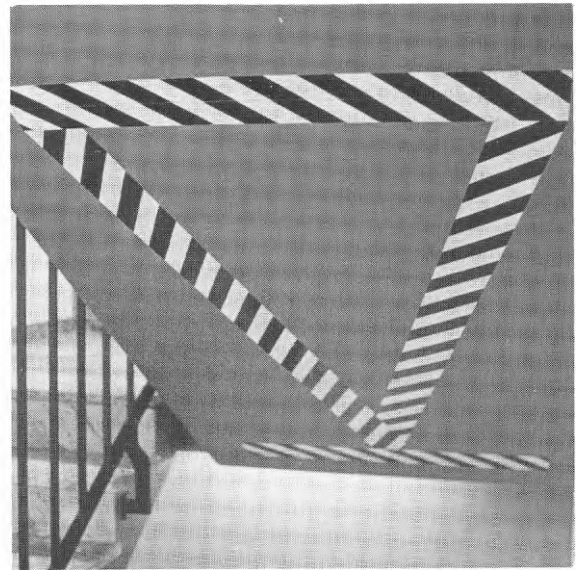
Bild 21.8. Personalens hiss var ofta ur funktion. Trappan hade flera brister. De olika trapploppen hade olika stegantal och takhöjden var på ett ställe så låg att kraftiga varningsmärken var nödvändiga för att förhindra olyckor.

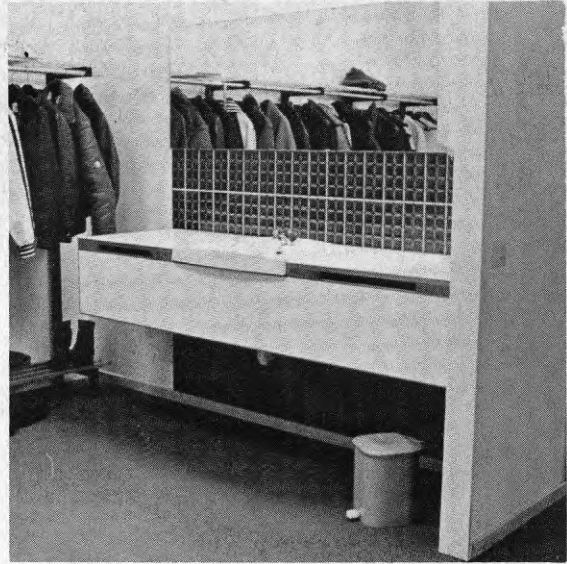
Bild 21.10. Personalens "snyggningshörna" var utformad så att den inte kunde användas av rullstolsbundna. Tvättbänkens front och höjdplacering gjorde att blandaren var svår att nå. Spegeln var placerad för högt för rullstolsbundna.

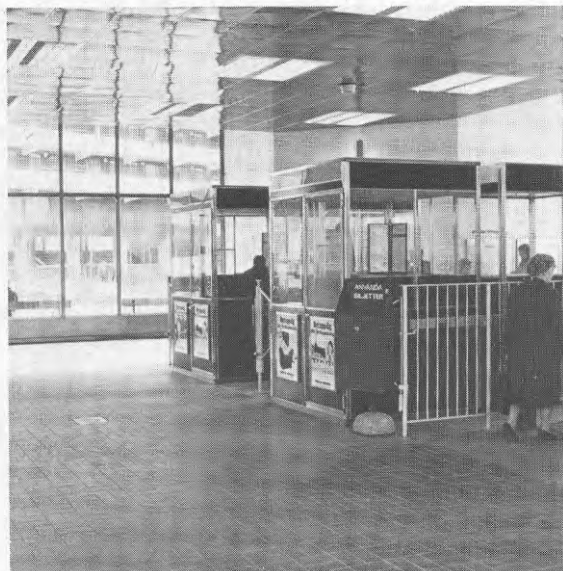
Bild 22.1. Reklamaffischerna gjorde att spärrarna framträdde. För orienteringshindrade skulle en mer permanent och tydligare lösning vara lämpligare.

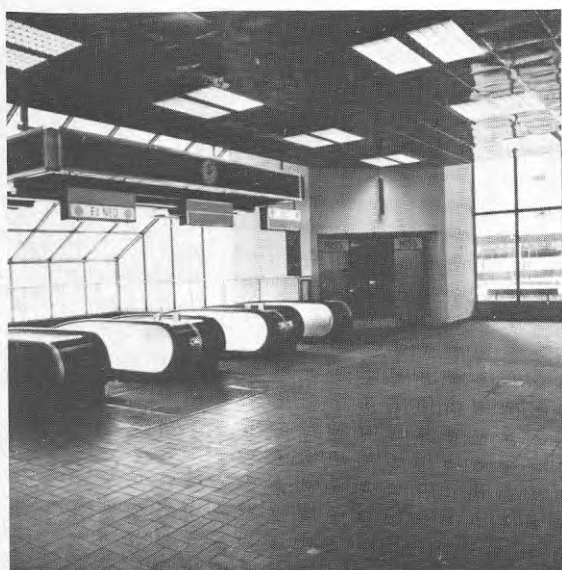
Bild 22.3. Biljetthallen var ljus och lättöverskådlig. Nackdelen med stora glasytor är att ljusreflexer ibland försvårar orienteringen för synskadade.

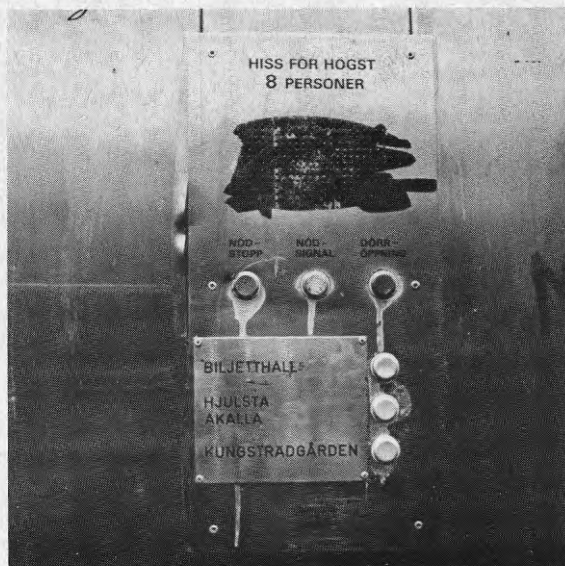
Tunnelbanans hiss hade tre vertikalt placerade knappar för våningsplanen och tre horisontellt placerade för nödstopp etc. Dessa var endast markerade med avvikande färg, varför det inte gick att identifiera dem med känslan.

Bild 22.5. I hissen fanns en manöverpanel med knappar både vertikalt och horisontellt. För orienteringshindrade kan det vara svårt att veta vilka som ska användas.

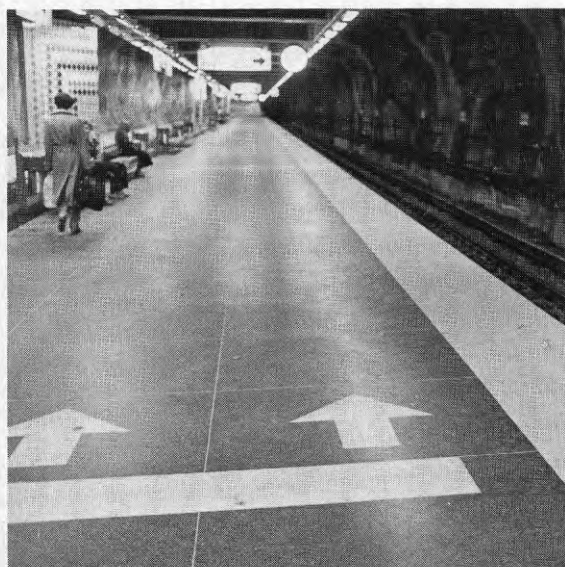
Bild 22.7. Perrongens kant hade markerats med ljusare material. För synskadade kan kanten därigenom lättare uppmärksammas. För blinda eller personer med balanssvårigheter kan emellertid risken för olyckor ändå vara stor.

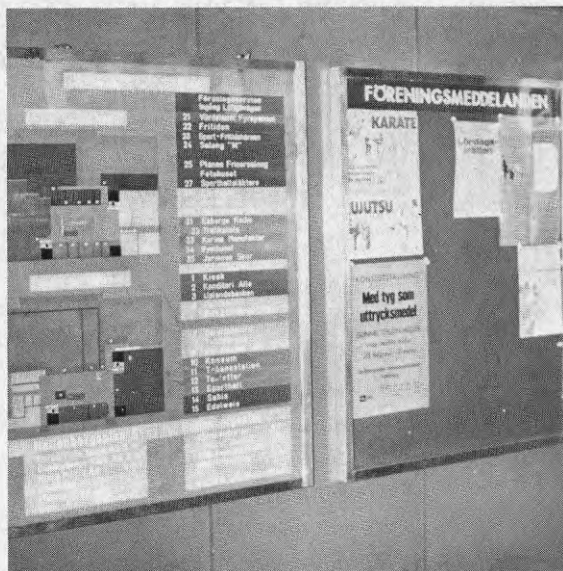
Bild 23.1. Orienteringstavlan satt bakom glas. För synskadade är de starka reflexerna besvärande. Inga skyltar eller tavlor var utförda i relief.

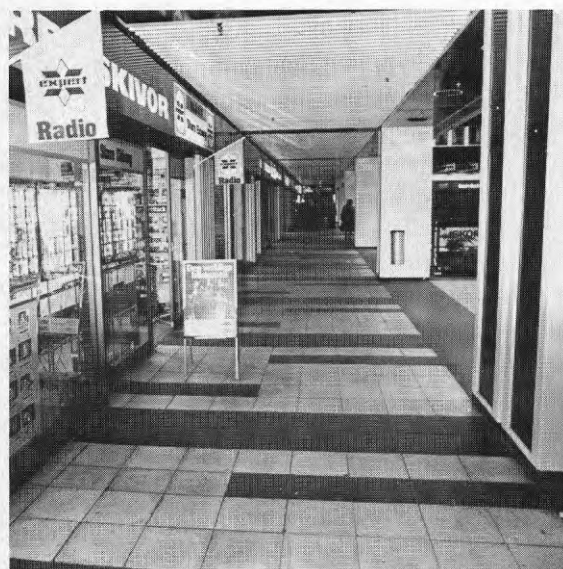
Bild 23.3. Skylt- och reklamställ var placerade i förflyttningväg. Reklamflaggor hängde på låg höjd utanför butikerna. För synskadade kan detta medföra onödiga olycksrisker.

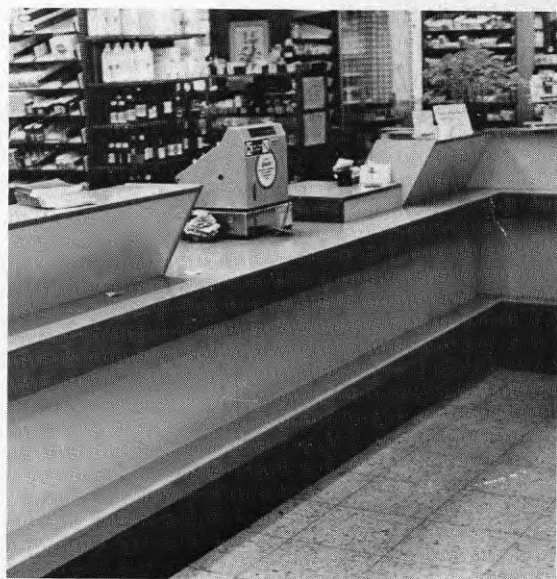
Bild 25.2. Inne i apotekslokalen var diskar höga utom vid kassan. Det lägre partiet underlättar för rullstolsbundna. Nummerlapparna satt för högt för att rullstolsbundna skulle kunna nå dem.
