R92:1989

Fläckar på målade ytor i våtrum

Ett ventilations- eller materialproblem?

**Krister Berggren
Björn Ingeström**

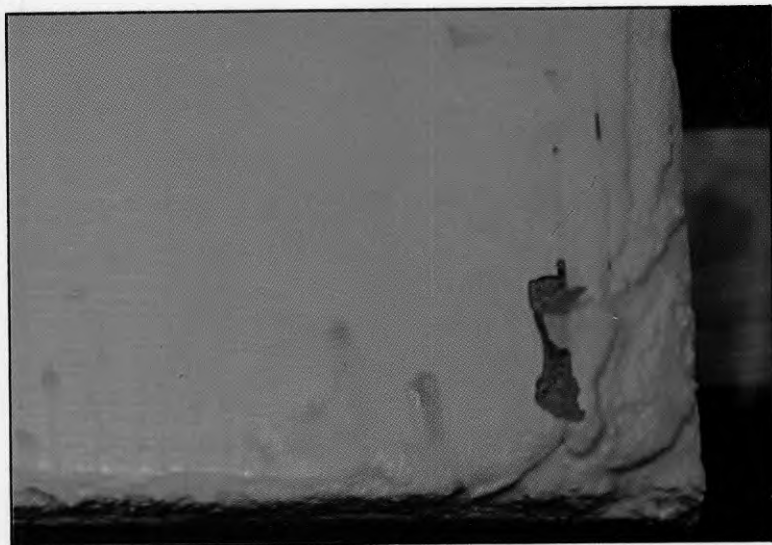
Bild 4.2 och 4.3 visar exempel på hur de gulbruna fläckarna såg ut på två av provkropparna.

Bild 4.2 Gulbruna fläckar 1988-05-10 på provkropp
med Dalaspack XW plus Jotun Akryl 20 penselmålad
färg

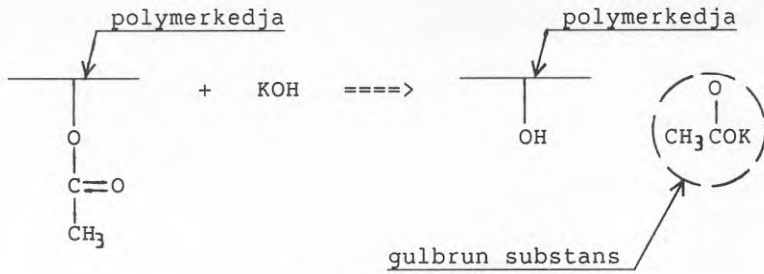
Figur 4.1 Alkalinedbrytning av en polymer

Analysresultaten ger följande slutsats: polymerer i spacklet och/eller färgskiktet har brutits ned under inverkan av alkali (från betongplattorna) och vatten (från den kondenserande vattenångan). Nedbrytningsförloppet visas i figur 4.1. Efter nedbrytningen migrerar karboxylatsaltet ut till färgens yta. Migreringen möjliggörs av att saltets molekylvikt bara är en bråkdel av övriga färgkomponenters (polymerernas) molekylvikt.

Den ovan beskrivna nedbrytningen kan även ske utan inverkan av alkali men går då betydligt långsammare.

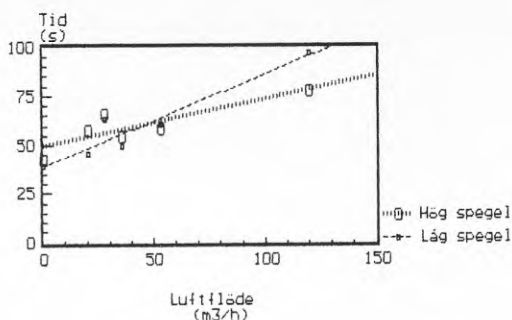
Diagram 5.1 Kondenstider vid låg respektive hög spegelplacering

Slutsatsen av undersökningen är att det bildas kondens i taket och på väggarna i ett våtrum en till två minuter efter det att duschen tas i bruk vid alla normala ventilationsflöden för bostäder. Inga normala ventilationsflöden kan förhindra att ytkondens uppstår.

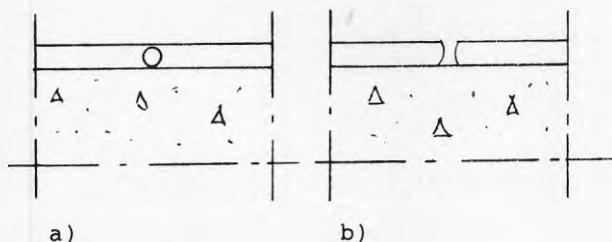
Större delen av de porer som upptäcktes vid testerna härrör troligen från gasblåsor i färgen som sprack när färgskiktet torkade.

I figur 6.1 a visas ett färgskikt med en gasblåsa innan det torkat. I figur b visas skiktet efter torkning. Blåsan har spruckit och en genomgående por har bildats. Det var alltså inte den typ av porer som beror av för hög pigmentvolymkoncentration som Becker m fl (1986) har undersökt.

Figur 6.1 Porbildning i färgskiktet:
a) vått färgskikt med gasblåsa
b) torrt färgskikt med sprucken gasblåsa.

Slutsats: Eftersom vatten med stor sannolikhet sugs in genom porer i färgskiktet till det bakomvarande byggnadsmaterialet och där bildar vattenmagasin som

kan gagna mögeltillväxt bör ett färgsystem med så få porer som möjligt väljas vid målningsarbeten i våtrum och färgen bör appliceras med pensel.

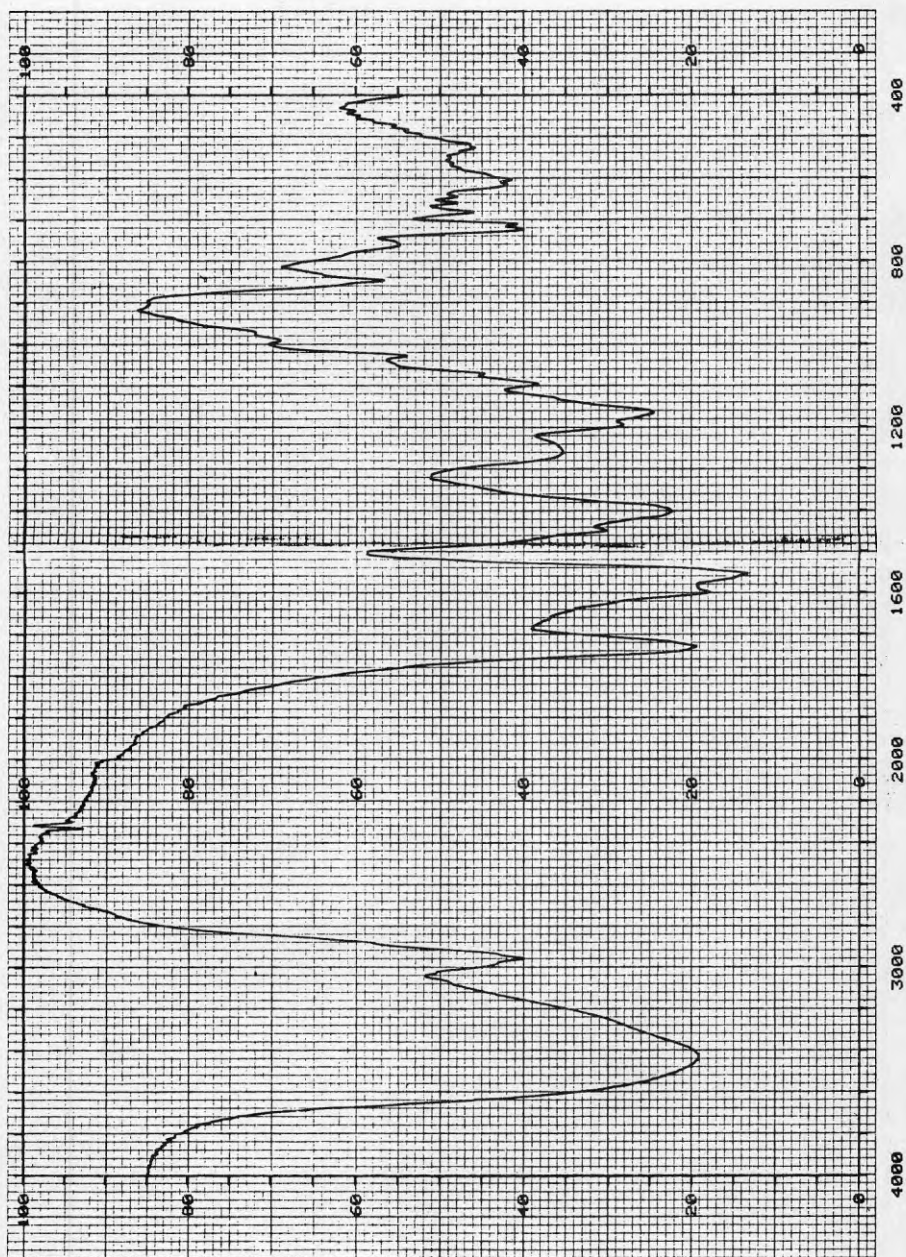
I bilaga 7 visas ett exempel på två IR-spektrogram på samma provsubstans före och efter behandling med saltsyra. Karboxylattoppen (vid vågtalet 1600) har försvunnit helt efter behandlingen med saltsyra.

BILAGA 7.1 IR-spektrogram på gulbrun substans före behandling med saltsyra.

Substansen tagen från färgsystem Jotun med spackel av typ Dalaspack XW.

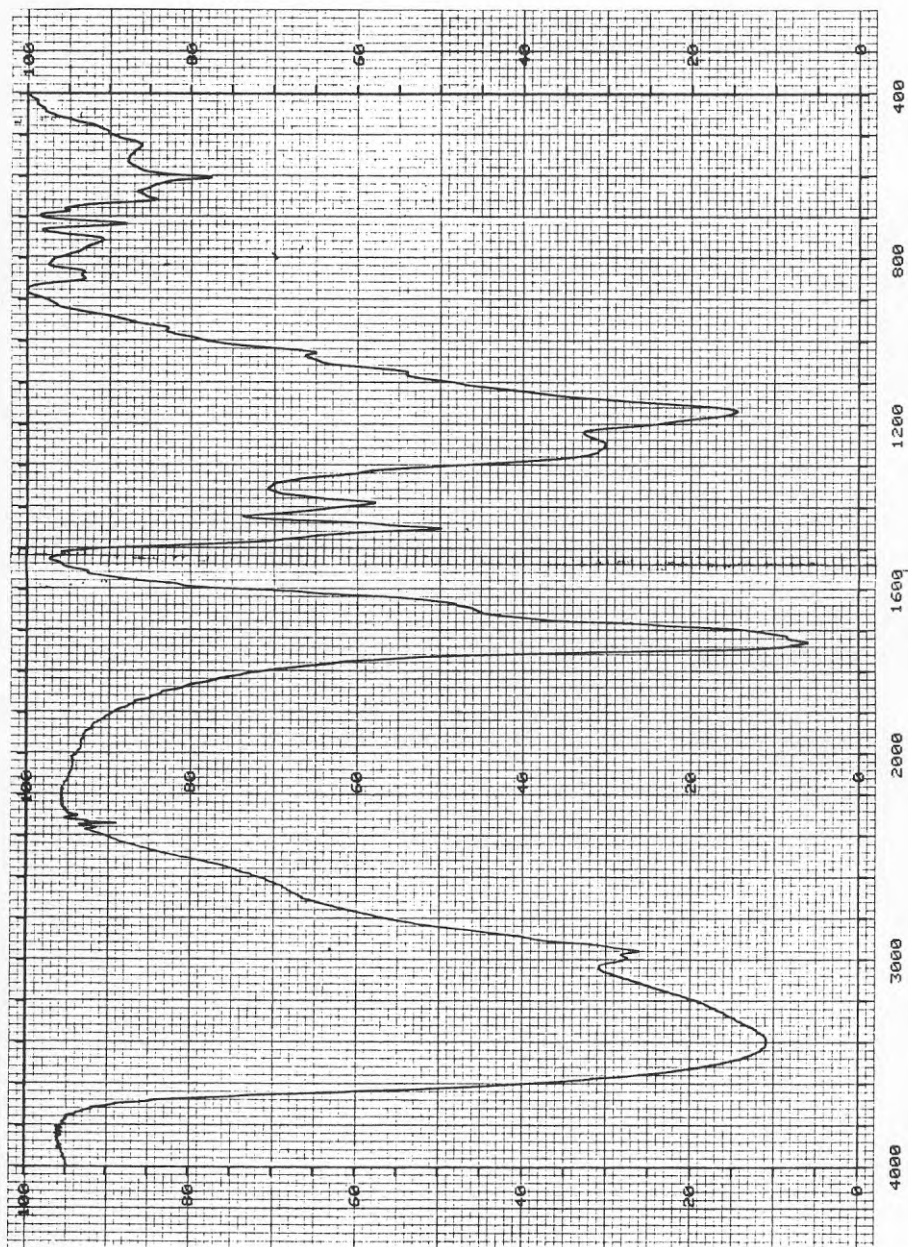
BILAGA 7.2 IR-spektrogram på gulbrun substans
efter behandling med saltsyra.

Substansen tagen från färgsystem Jotun med spackel
av typ Dalaspack XW.
