## Fuktproblem vid ytterväggar av betongelement

Hageby-Smedby-området i Norrköping

Oscar Beijer

R31:1980

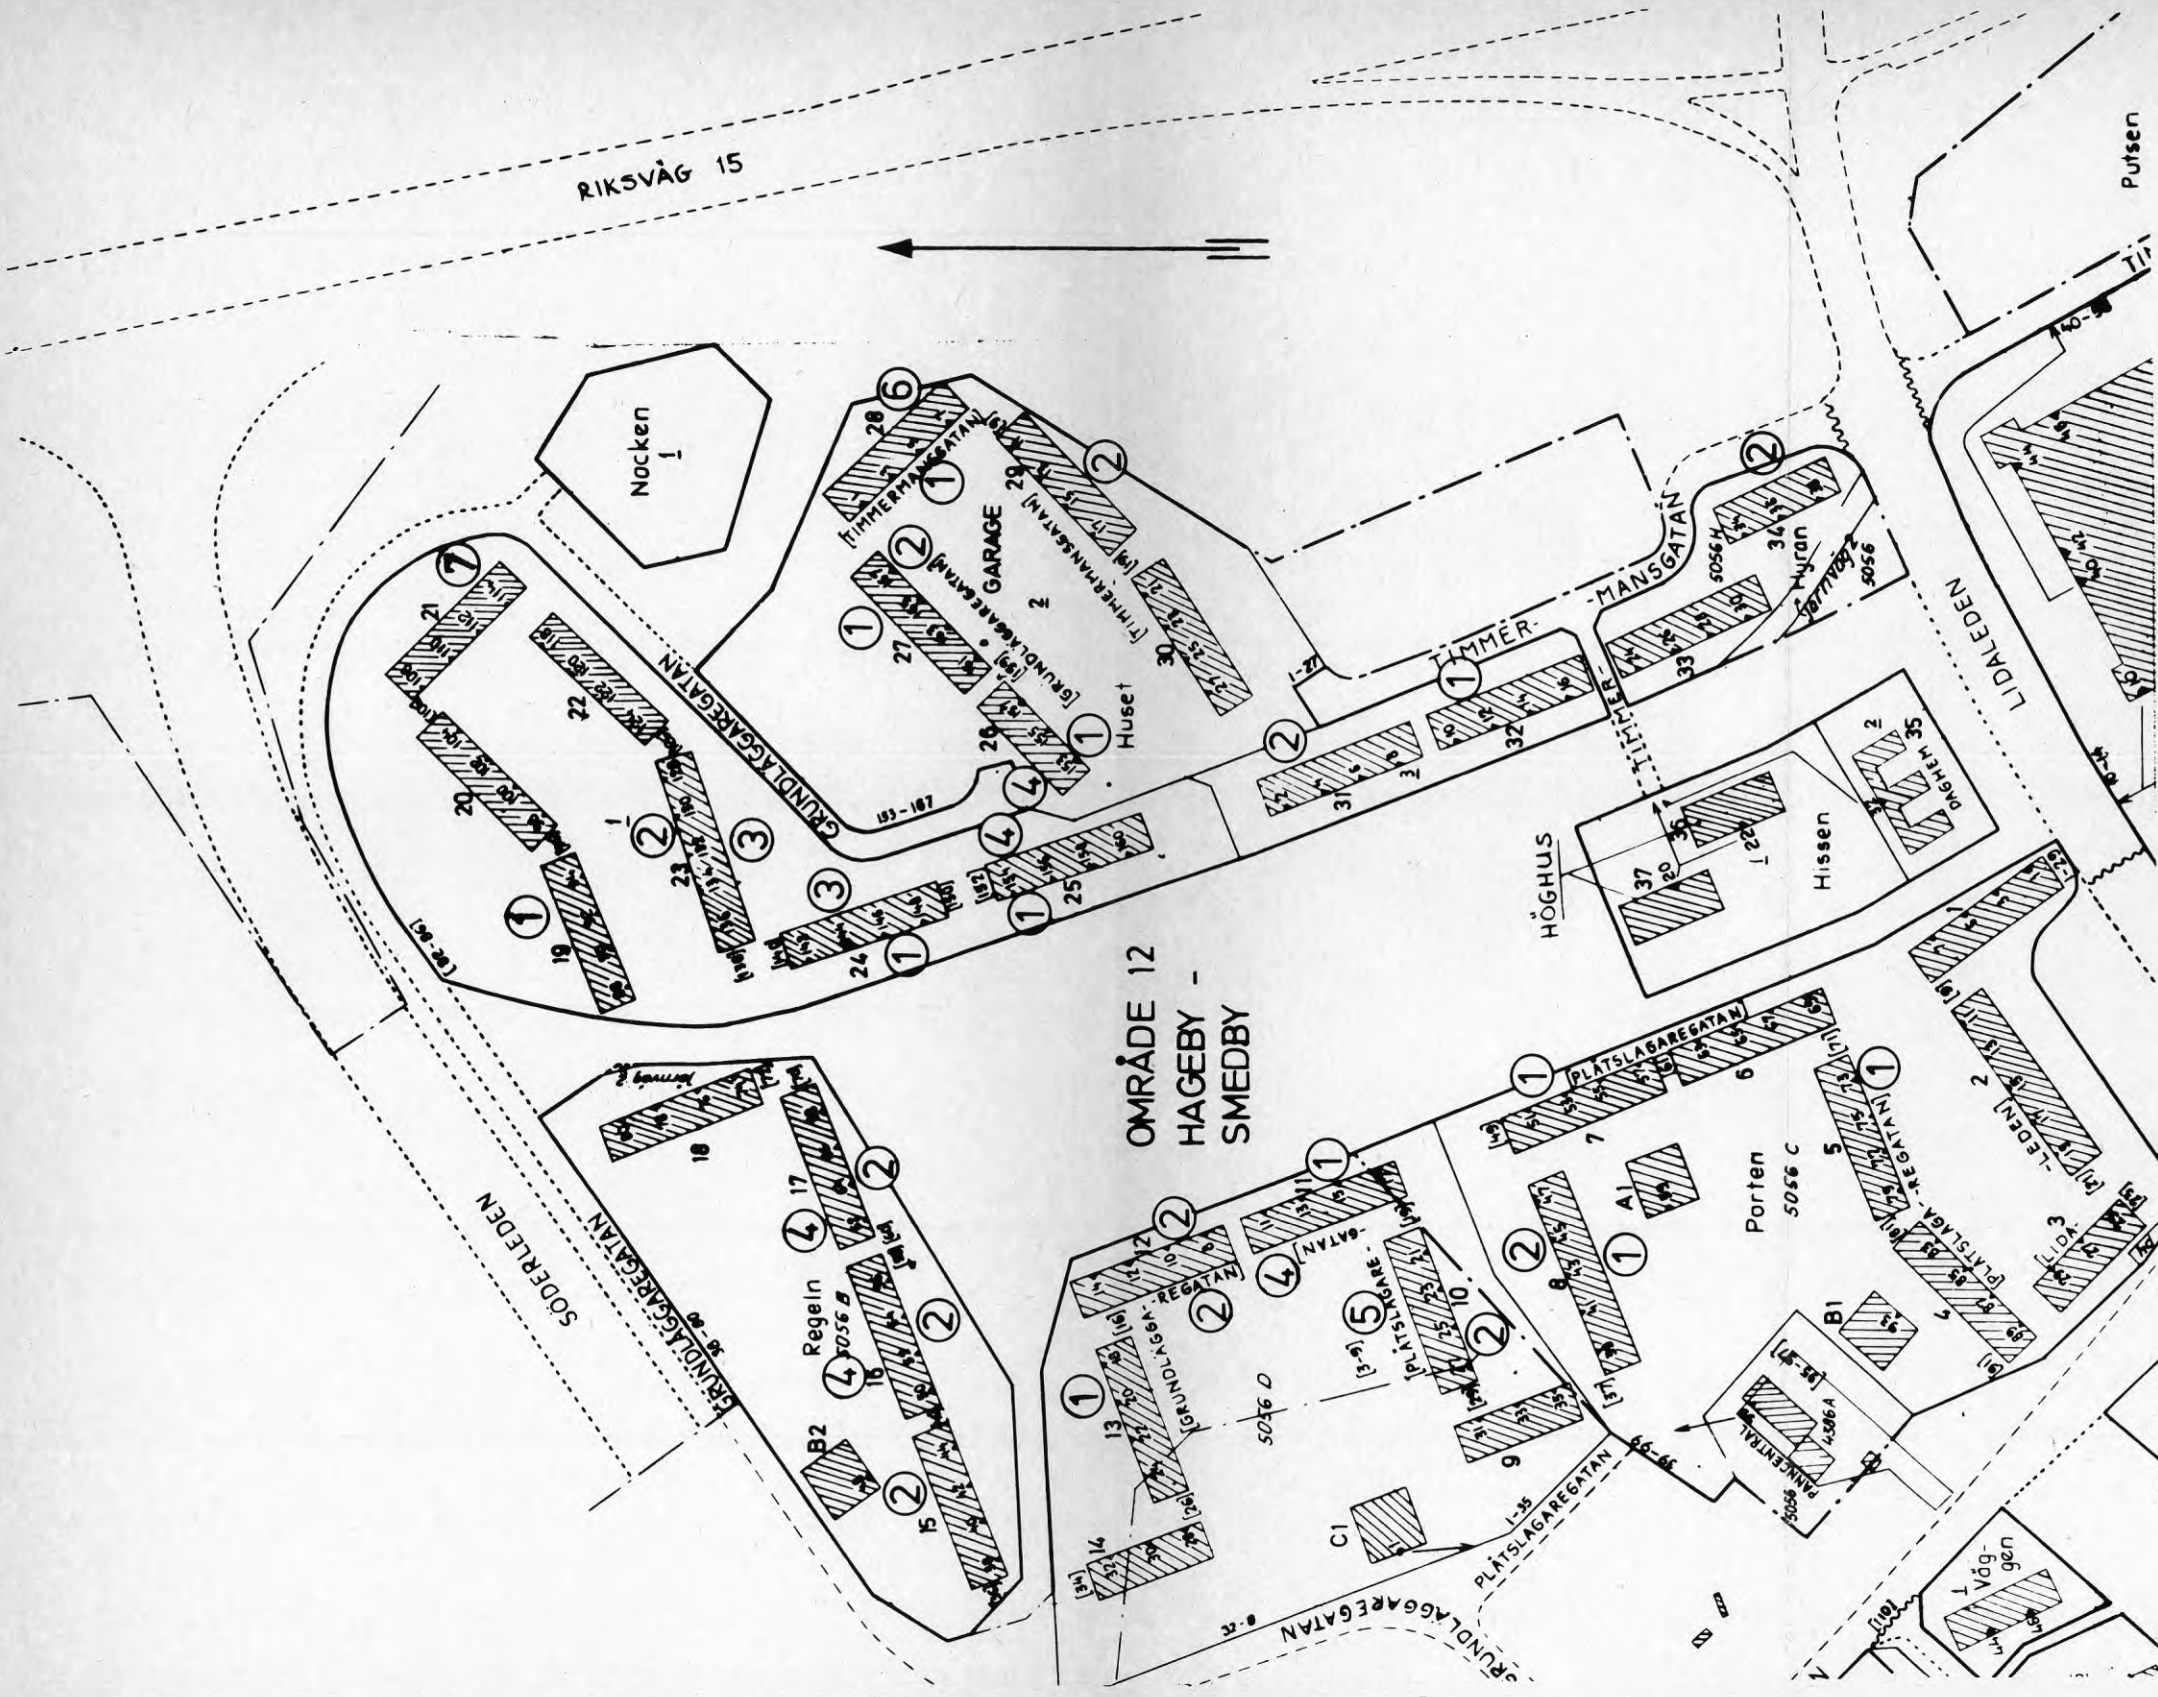
FIG 2 Fuktproblem vid ytterväggar av betong-  
element i Hageby-Smedbyområdet.  
Plan över området  
Antal skador år 1975-76

De ansatser, som gjorts att kartlägga inverkan av väderstreck och byggnadernas lägen relativt varandra redovisas på FIG 2 och i TABELL 4. På figuren har antalet skador på respektive långfasad angivits inom runda ringar. Någon systematisk skillnad beroende på riktning och läge är ej möjligt utläsa. Den enda tydliga indikationen synes vara att de två fasader som ligger friast - utsidorna på husen nr 21 och 28 - också fått högsta skadefrekvensen.

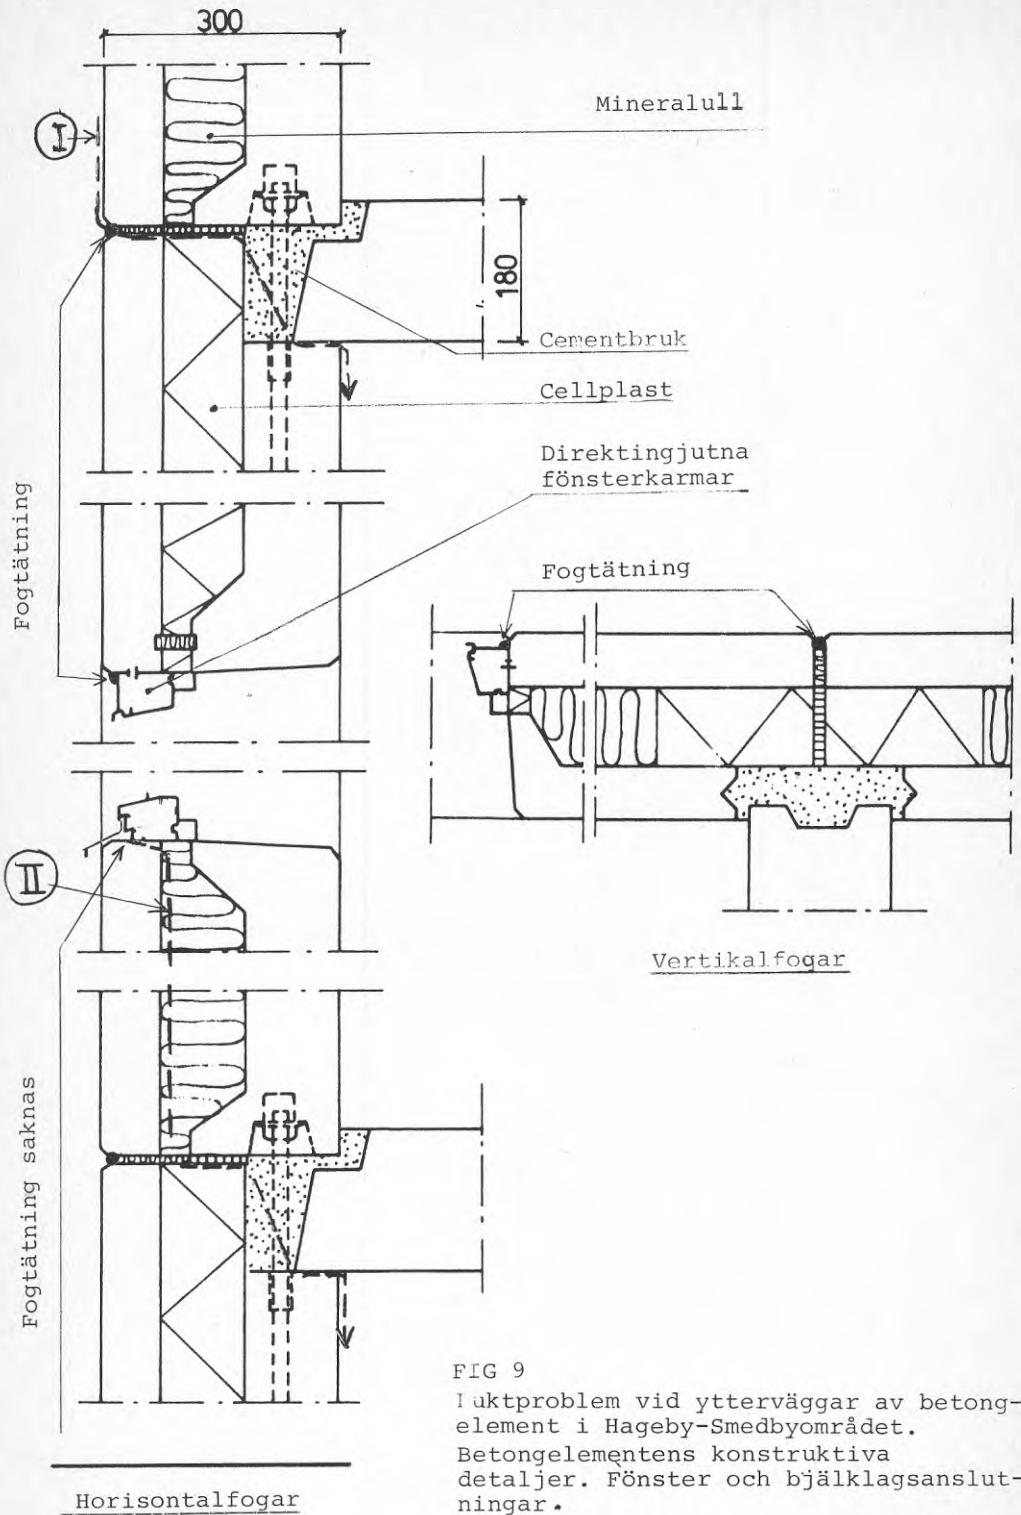
Iuktproblem vid ytterväggar av betongelement i Hageby-Smedbyområdet. Betongelementens konstruktiva detaljer. Fönster och bjälklagsanslutningar.

Värmeisoleringen utgörs både av mineralull och cellplast, med en placering som framgår av FIG 9. Cellplast är placerad emot fogar både mot andra element och mot fönsterkarmar. Dock saknas enligt ritningarna sådana cellplastavgränsningar under fönstren och i elementens underkant. Någon dränering av isoleringsskiktet är ej redovisad på ritningarna. Enligt uppgift har dock vid omfogning vissa dräneringsrör ut genom fogmassan lagts in i korsen mellan elementens vertikala och horisontala fogar.

På FIG 9 har markerats två läckvägar genom horisontalfogar, som med tanke på den konstruktiva utformningen bedöms möjliga. I båda fallen har läckvägen antagits passera det cementbruk som förbinder de inre betongelementskivorna med bjälklagen. Detta är rimligt eftersom man kan räkna med att främst elementens och bjälklagens krympning medfört att sprickor med sprickvidder på några tiondels millimeter uppstått i detta bruk.

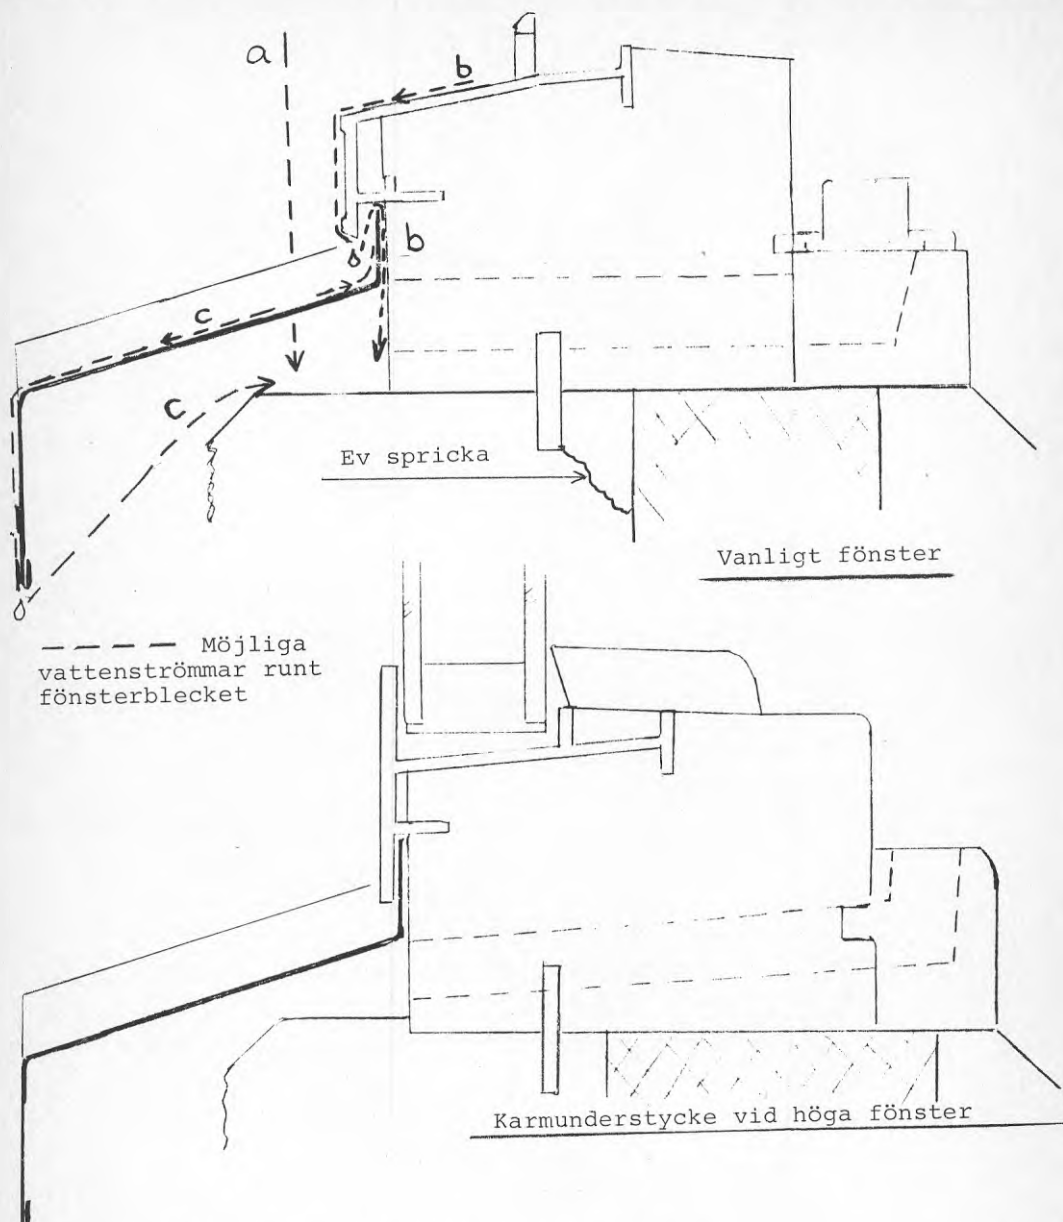
FIG 11 Fuktproblem vid ytterväggar av betong-  
 element i Hageby-Smedbyområdet.  
 Detalj av karmunderstycken

Utformning av fönstrens karmunderstycken redovisas på FIG 11. Det kan anmärkas att fönsterblecken, som är fastspikade sedan karmarna gjutits in, är uppvikta i ändarna mot betongsidorna men ej tätade mot dessa.

När karmarna göts in var de helt insvepta i ett plastskydd, som senare skars bort. Hur denna plastfilm drogs i anslutning till den tätande plastfjäder som sticker ner i betongen ur karmen är ej helt klart - om plastfjädern fästes före eller efter plastinklädningen. En god kringgjutning förutsätter det senare förfarandet, men enligt uppgift kan kanske även det förra förekommit ibland.

Tättningsfjäders ligger på ritningarna nära ytter-skivans insida (=översida under gjutningen) varför mindre gjutningsavvikelse kan ha medfört att den hamnat mycket nära eller direkt emot isoleringen, i vilket fall dess tättningsfunktion faller bort. En viss osäkerhet vidlåder sålunda denna tättningskvalité.

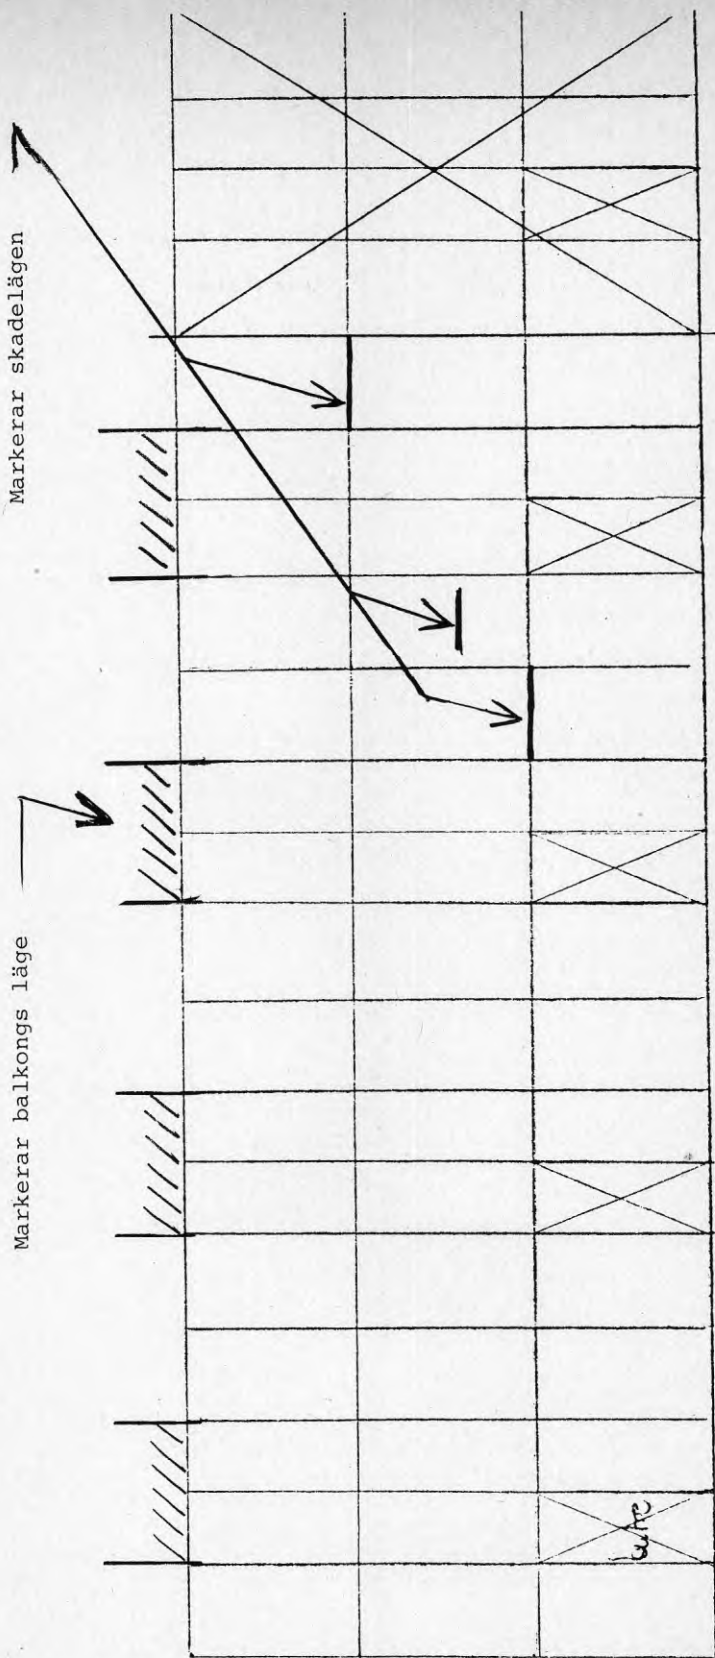
Inga skador innanför balkonger

FIG 16. Blankett med markering av skadelägen åren 1975-76.

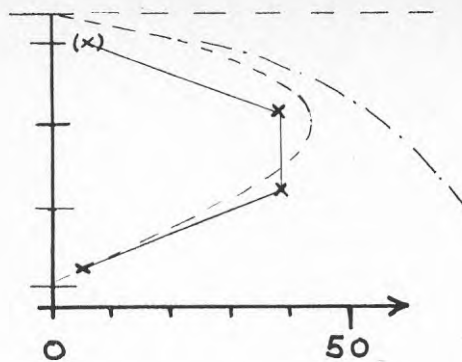
FIG 18. Skadornas fördelning i höjddled.

- x Antal registrerade skador. För varje våning har antalet skador vid fönster och i underliggande vånings tak slagits samman.
- Typkurva för vattenflöde på en betongfasad utan fönster.
- · - · - Typkurva för vattenflöde på en ej vattenabsorberande fasad.
