Grundförstärkning av Cadmus 1 och Marsyas 10 i Gamla Stan, Stockholm

GRUNDFÖRSTÄRKNING AV CADMUS 1 OCH
MARSYAS 10 I GAMLA STAN, STOCKHOLM

GRUNDFÖRSTÄRKNING AV CADMUS NR 1, GAMLA STAN

GRUNDFÖRSTÄRKNING AV FASTIGHETEN
MARSYAS 10 I GAMLA STAN, STOCKHOLM

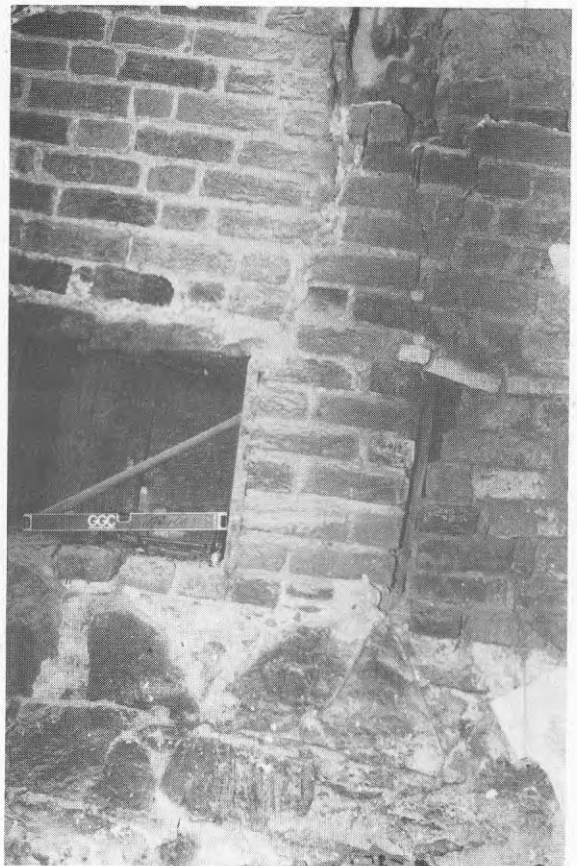
Bild 3: Vid den svåraste rörelsezonen var byggnaden allvarligt skadad med lutande väggar och stora sprickor i grundmurar.

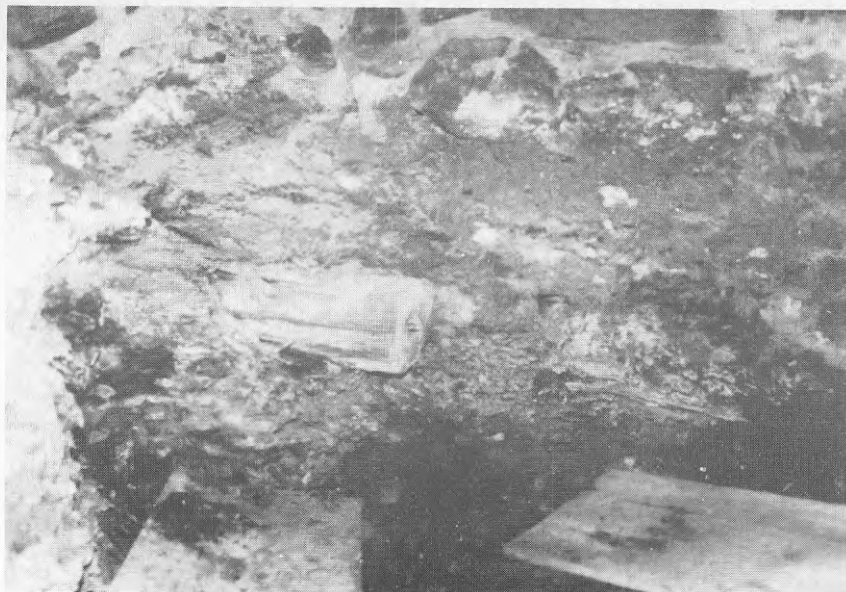
Bild 4: Byggnadens gamla grundläggning var ställvis utförd på rustbädd som nu nästan helt förstörts av röta. Bilden visar en ensam kvarvarande stock i en annars helt förmultnad rustbädd i det östligaste rummet.

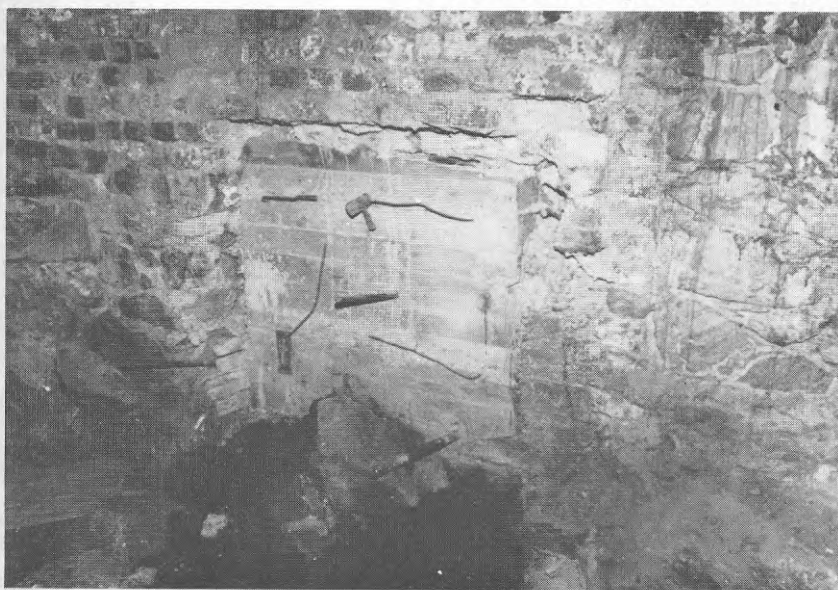
Bild 5: Den angränsande fastigheten var tidigare grundförstärkt med tryckpålar av betong. Bilden visar igengjutning av den gemensamma grundmuren.

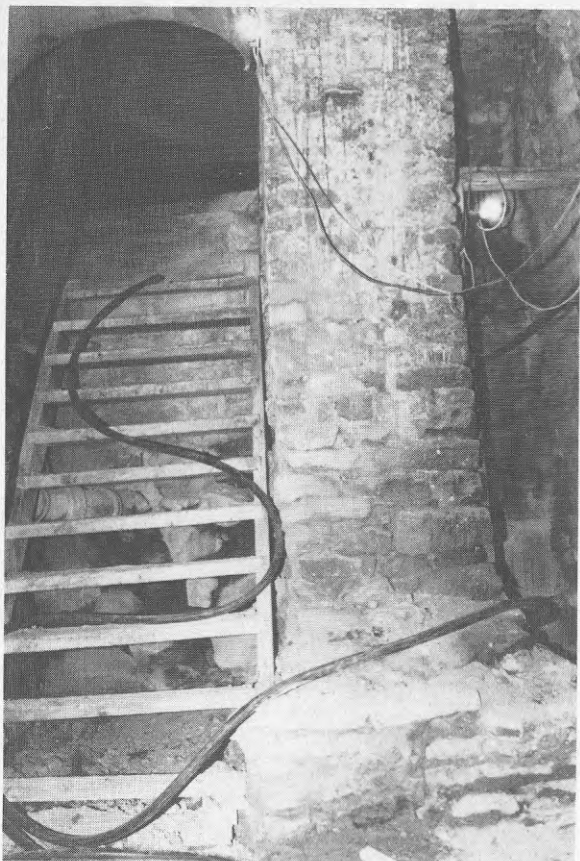
Bild 7: Pelare grundlagd direkt på fyllning utan trärust

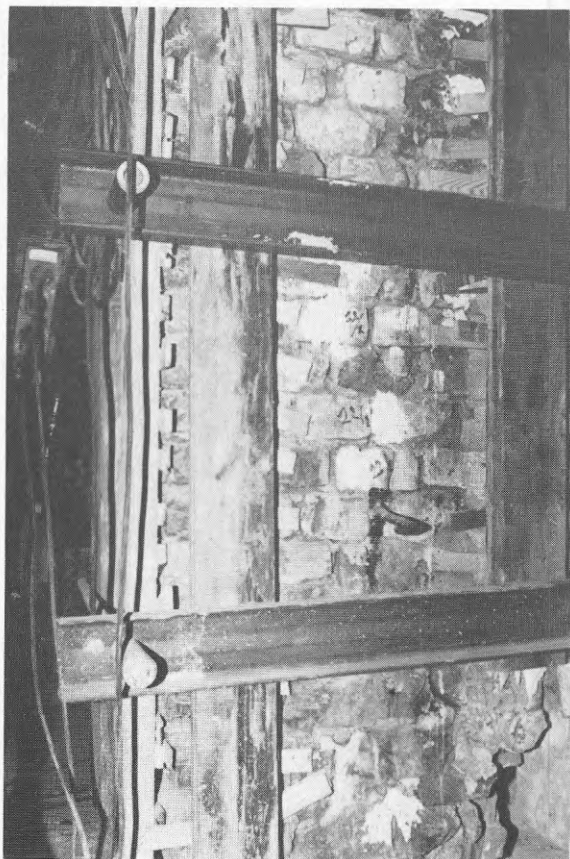
Bild 8: En pelare som fick förstärkas temporärt under arbetet på grund av dess dåliga kondition.

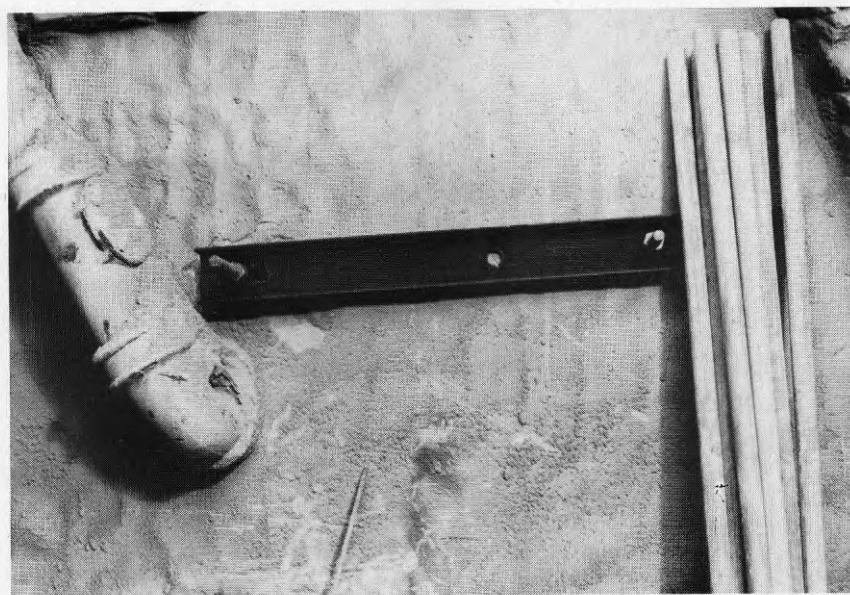
Bild 11: Byggnadens stomme var till följd av sättningsskador bräcklig och måste stöttas med nya dragstag.

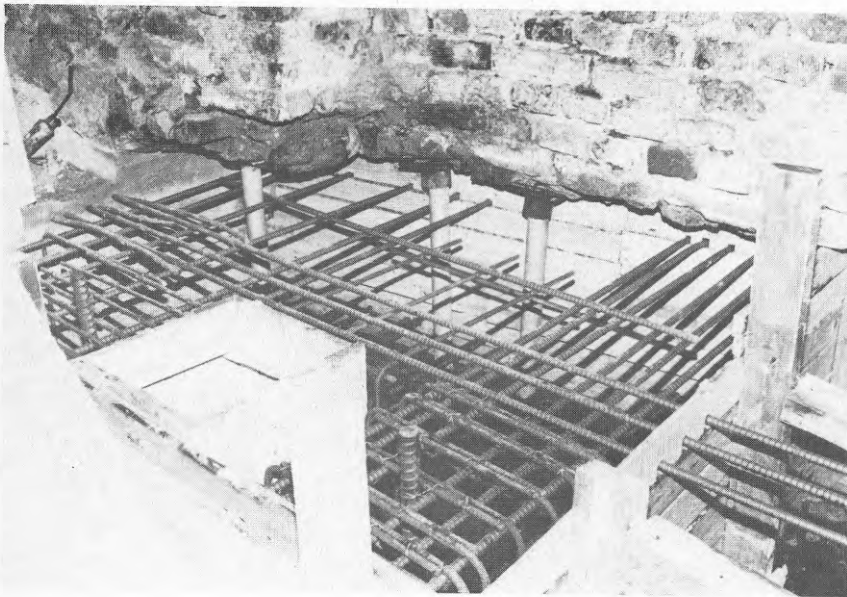
Bild 15: Vissa partier av de gamla tegelväggarna saknade helt sammanhållning och måste stöttas med domkrafter innan betongplattan gjutits.
