R63 :1991

**Skador på glastak, glasfasader
och "curtain wall"-konstruktioner**

Erfarenheter från en fältundersökning

Byggforskningsrådet

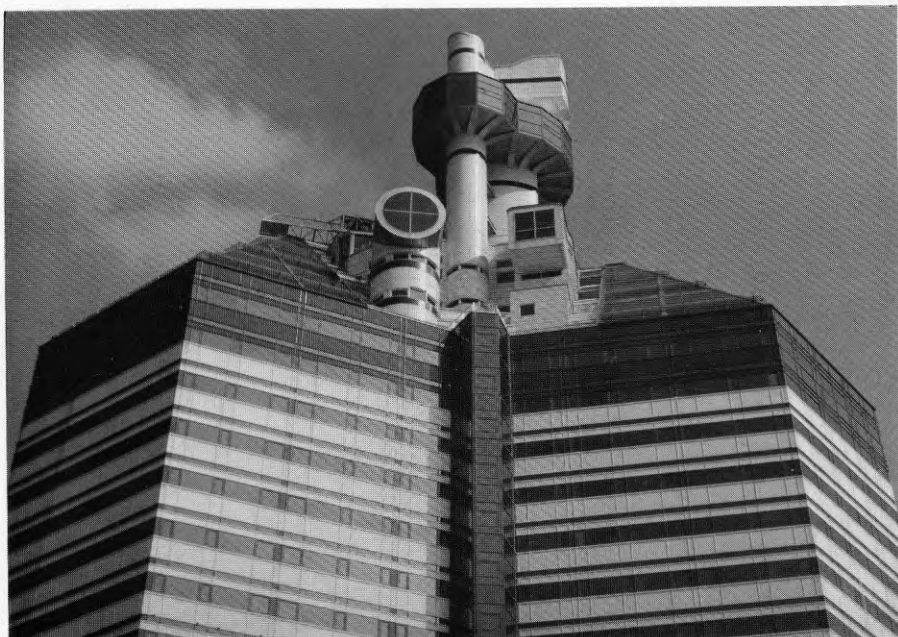
OBJEKT 2

Byggnad:	Kontorshus, Lilla Bommen, Göteborg
Byggnadsår:	1989
Glastaksystem:	Schüco
"Curtain wall":	Engdahls Stålteknik - SAPA
Typ av glaskonstruktion:	Pulpettak samt lanterninliknande band med luckor. Totalt ca 1000 m ² . Härdat glas utvändigt och laminerat invändigt.
Problem:	Läckage i takkonstruktionen har konstaterats vid flera tillfällen i samband med regn och blåst. Samtliga läckage är belägna vid anslutningar. Ett fall av läckage i "curtain wall" - konstruktionen har noterats.
Sannolika orsaker till läckage:	Ett antal brister rörande plåtarbetet såsom för korta takfalsar, ofalsade anslutningar och glapp vid skarvar har orsakat läckagen. Samtliga fel har åtgärdats och takkonstruktionen är nu tät så när som på ett mindre läckage.

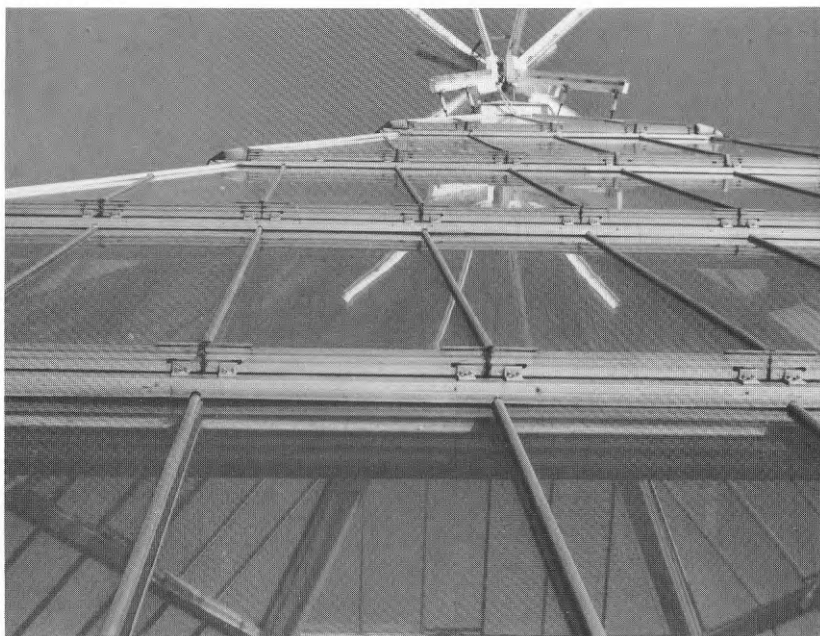
OBJEKT 10

Byggnad:	Affärshus A6, Jönköping
Byggnadsår:	1987
Glastaksystem:	Icopal, Svitral
Typ av glastak:	3 prismor, ett avlångt pulpettak samt flera mindre glaskonstruktioner. Ca 400 m ² totalt.

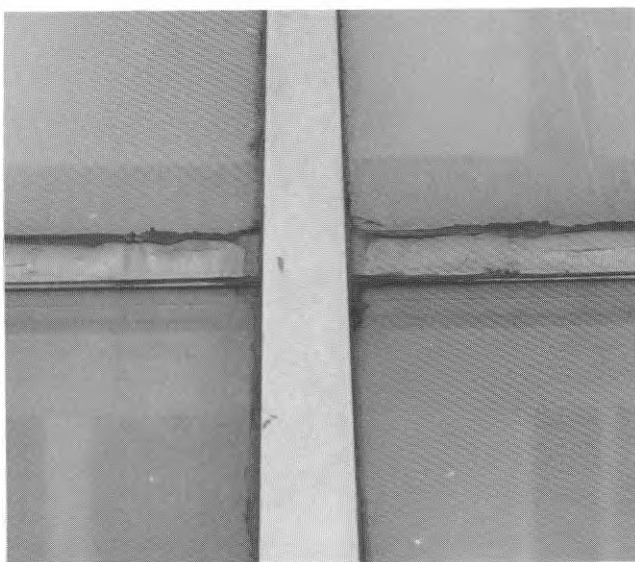
OBJEKT 25

Byggnad:	Kontorsbyggnad Bayer Sverige AB, Göteborg
Byggnadsår:	1987
Glastaksystem:	Lantiform
Typ av glas- konstruktion:	300 m ² pulpettak Ca 150 m ² glasfasad.

Problem: Omfattande läckage har förekommit under hela nyttjandetiden vid regn och blåst. Läckagen har varit spridda över stor del av takytan dock med viss koncentration till de längsgående profilerna. Mycket omfattande tätningssförsök har gjorts med fogmassa varvid läckagen har reducerats. Den använda fogmassan var på flera ställen oelastisk och dessutom slarvigt applicerad. Åtgärderna har karaktären av en uppehållande strategi och är så omfattande att mer fogmassa blir svår att applicera. Kondens uppträdde ibland på glasens insidor under morgontimmarna.

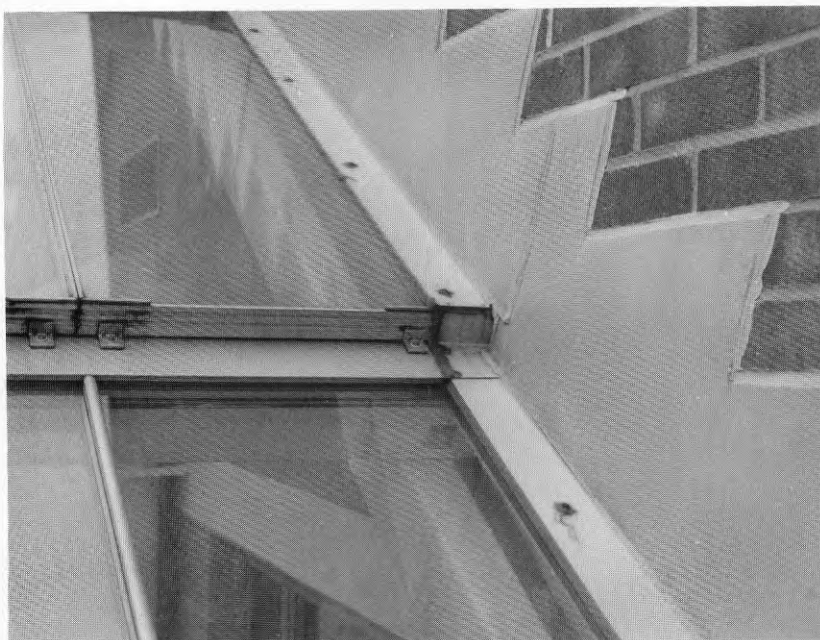
OBJEKT 28

Byggnad: Dagcentral, Kortedala, Göteborg

Sannolika orsaker till bristerna: Läckaget berodde på felmonterade tätningslister och takkonstruktionen är nu tät.

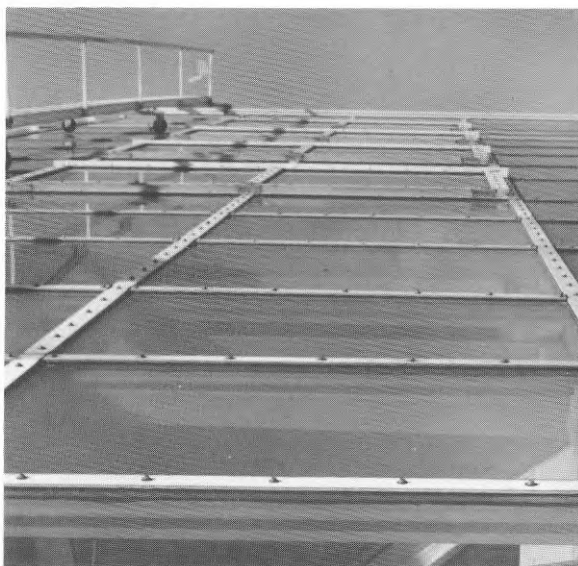
OBJEKT 30

Byggnad: Kontorshus kv. Oden i Göteborg

Problem: En del läckage förekom under de första åren men efter åtgärder verkar taket nu tätt. Glastaket som är av härdat enkelglas har drabbats av inte mindre än sju nedfallande glas. Antalet är klart över den nivå som statistiskt gäller för spontangranulering och om glasleverantörernas statistik är felaktig eller om montagefel föreligger har inte kunnat utredas. Glastaket är ett enkelglassystem med dräneringskanaler och som alla enkelglastak olämpliga ur säkerhetssynpunkt.

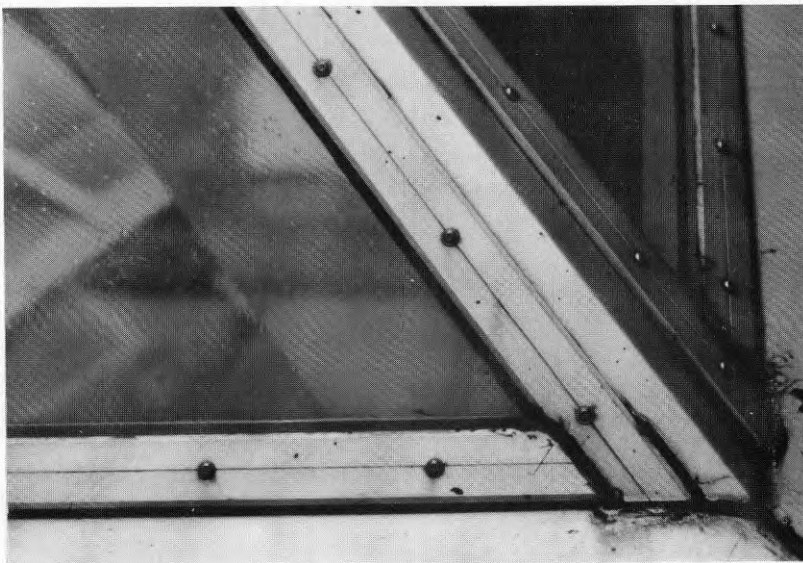
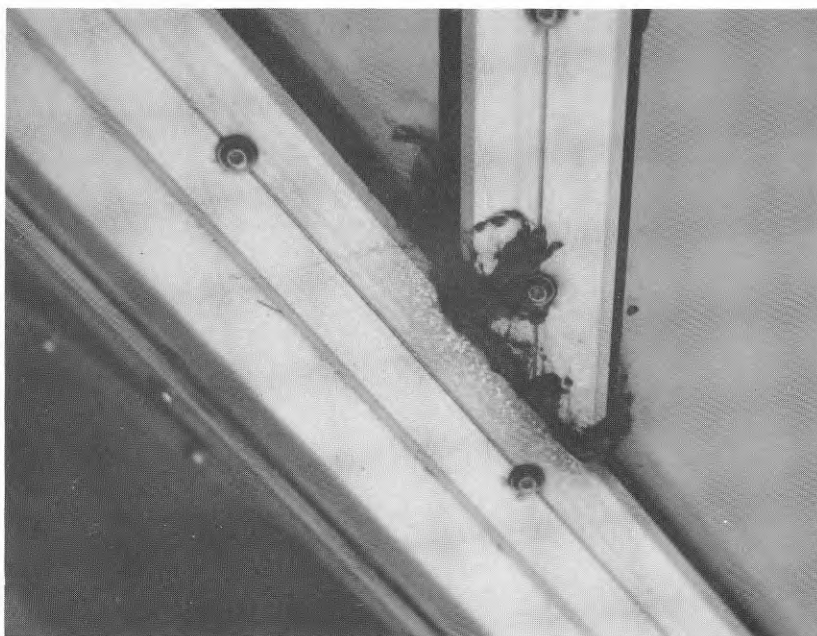
OBJEKT 33

Byggnad: Köpcentrum, Östra Nordstan i Göteborg
Byggnadsår: 1986
Glastakssystem: Sapa

Typ av glastak: Helglasat prisma (ca 110m²) på limträbalkar.
Taklutning ca 45°.

Problem: Glastaket har allt sedan tillblivelsen läckt vid regn i kombination med blåst. Läckagen är i huvudsak koncentrerade till de nedre delarna av prismats hörn och har varit så frekventa att en del av inredningen i den underliggande lokalen fått bytas. Fuktskador i form av missfärgning på två limträbalkar har också uppstått. Upprepande försök att få taket tätt med hjälp av fogmassa har företagits dock utan framgång. Bland de delar som blivit föremål för flitig användning av kittsprutan finns såväl spröjs och spröjsanslutningar som vertikaler och hörnlistor.

Profilsystemets dräneringskanaler är ej framdragna över sargkanten utan avslutade inne i själva konstruktionen. Det läckagevatten som dräneringskanalerna normalt skulle leda ut till rännor och lägre liggande takdelar rinner istället ner i lokalen inunder. Tätningsförsöken med fogmassa har möjligen temporärt reducerat den inträngande vattenmängden men själva grundproblemet kvarstår. I det här fallet kan inte läckagen hänföras till brister i glastakssystemet utan måste ses som följderna av felaktig montering eller möjligen som resultatet av en bristfällig projektering.

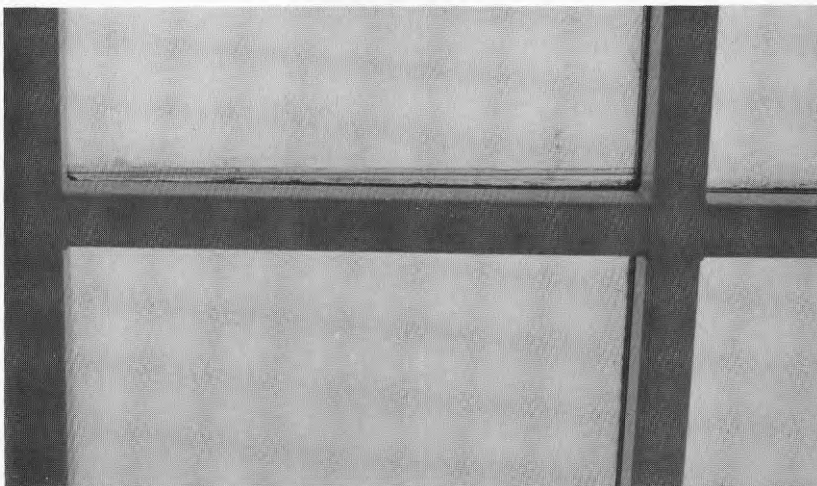
OBJEKT 34

Byggnad: Kontorsbyggnad, Aktuelldata, Göteborg

Problem: Omfattande läckage har uppträtt under hela nyttjandetiden liksom kraftig nedfuktning och vattensamling mellan glasrutor. Läckagen har uppträtt såväl ute på takkonstruktionen som vid anslutningar mot omgivande byggnadsdelar. Den inre nedfuktningen har drabbat över hälften av glasrutorna. Utöver ovan angivna problem har en del täcklistor blåst av både från glasfasaden och taket.

Taksystemet är utformat utan dräneringskanaler och ev. läckage vid täcklistor går snabbt ned i underliggande lokaler. Enligt uppgift har också den specialtätning som skall skydda isolerrutornas kanter mot fukt inte fungerat tillfredsställande utan lösts upp och möjliggjort för fukt att tränga in mellan glasrutorna. En stor del av glasrutorna har bytts ut och för ett av taken planerades också utbyte av de återstående glasen. Täcklisterna som blåst av var inte mekaniskt kopplade till profilsystemet utan fästade med ett lim som inte klarat uppträdande påkänningar.

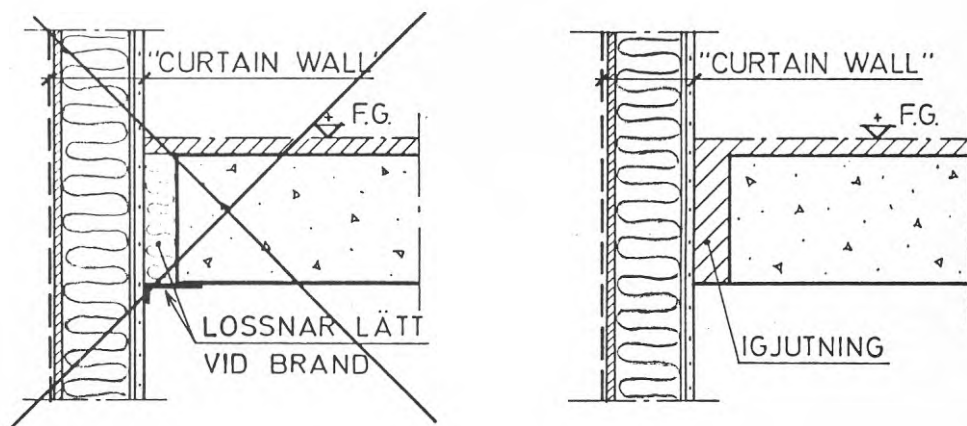
Figur 7.3

Det är viktigt att den brandtätning som väljs förblir intakt och inte lossnar i händelse av brand. Risken för snabb brandspredning genom skorstensverkan vid bjälklagskanten är annars stor. En tunnplåtsförseglad mineralullstättning, dvs. en enkel form av drevning som används ibland, uppfyller knappast fordringarna utan måste kompletteras eller ersättas av en mer beständig igjutning. Se figur 7.3.
