R155:1980

**Besiktning av mark.
De vanligaste felen**

Göran Palm

Råd för undvikande av fel och brister

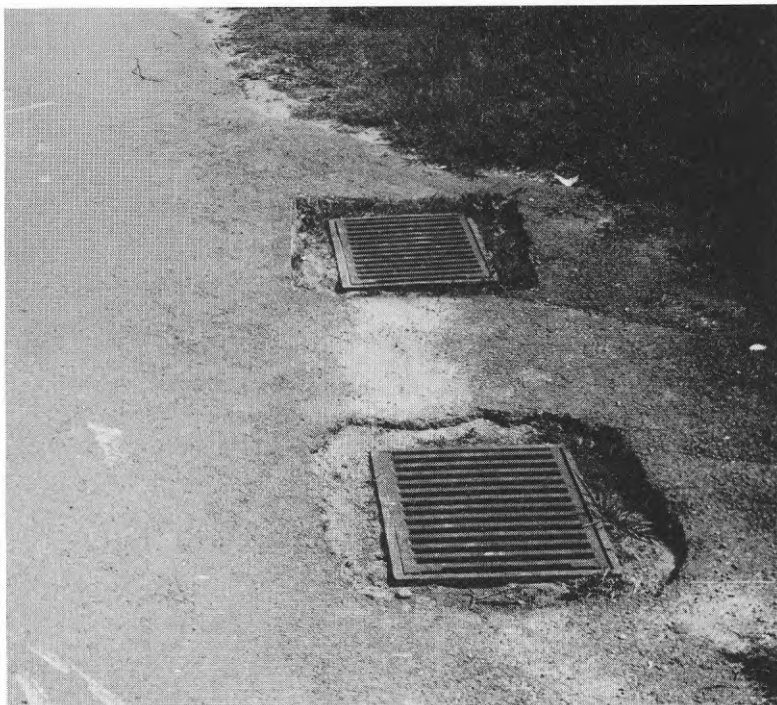
Delar av ytor som inte är utförda kan förstöra helhetsintrycket.

Om det saknas plattor eller stenar i en beläggning kan detta innebära risker för gångtrafikanter och fordon.

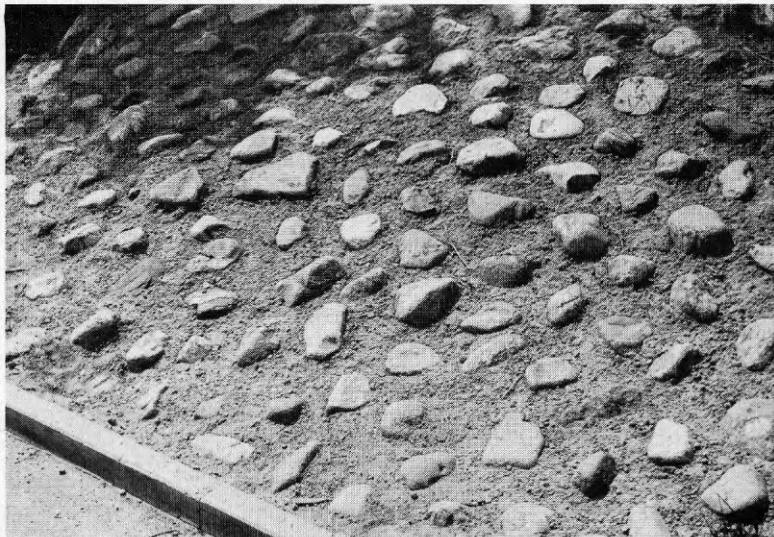
Kullerstensyta. Totalentreprenad. Mark AMA:s krav medger tyvärr denna tolkning

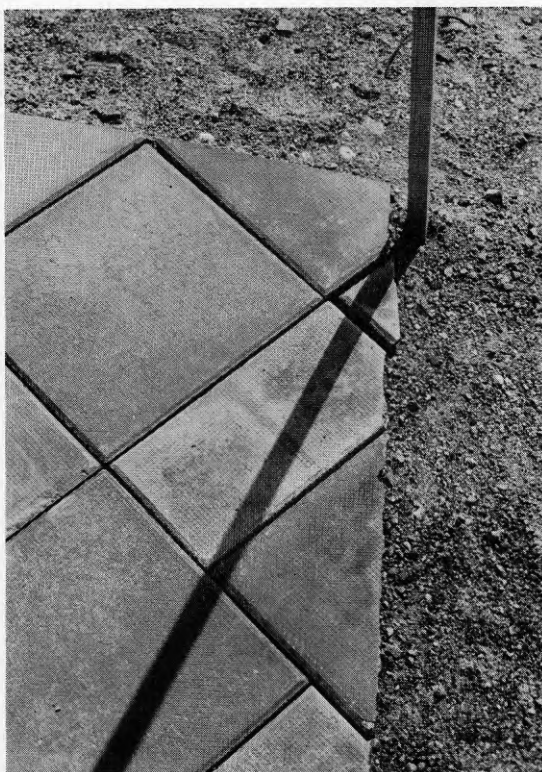
Skador uppstår lätt när plattytan avslutas så här. Diagonalläggning fordrar kantstöd.

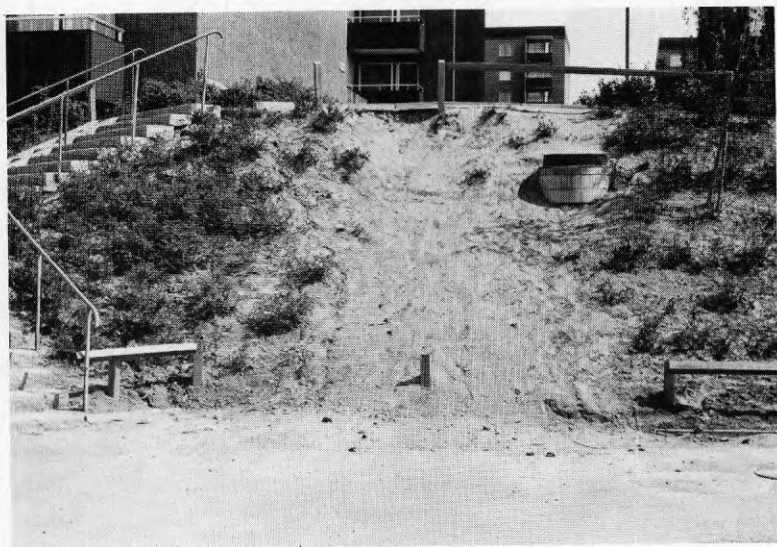
Slänter som är felaktigt utförda kan vara svårskötta, erosion av ytan är vanlig. Sådana slänter är alltid trasiga om inte något radikalt görs. Brister i matjords- eller fukthållande lagret ger dåliga betingelser för växtmaterialet främst på sikt. Den grönvoly m som var tänkt kanske aldrig uppnås på grund av detta.

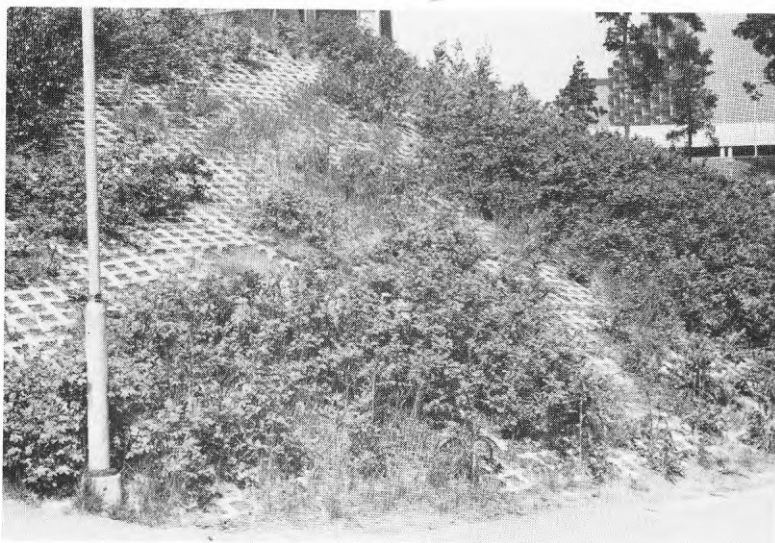
Totalentreprenad, småhusområde. Branta slänter underkändes vid slutbesiktning på grund av erosionskador och försvårat framtida underhåll. Totalentreprenören valde att istället för terrasmurar utföra erosionsskydd av gräsgallerplattor. Dessa injicerades med skogsplanter av björk, rönn, sälg, nyponros o dyl. Etableringen har efter 2 år lyckats till 90 %.

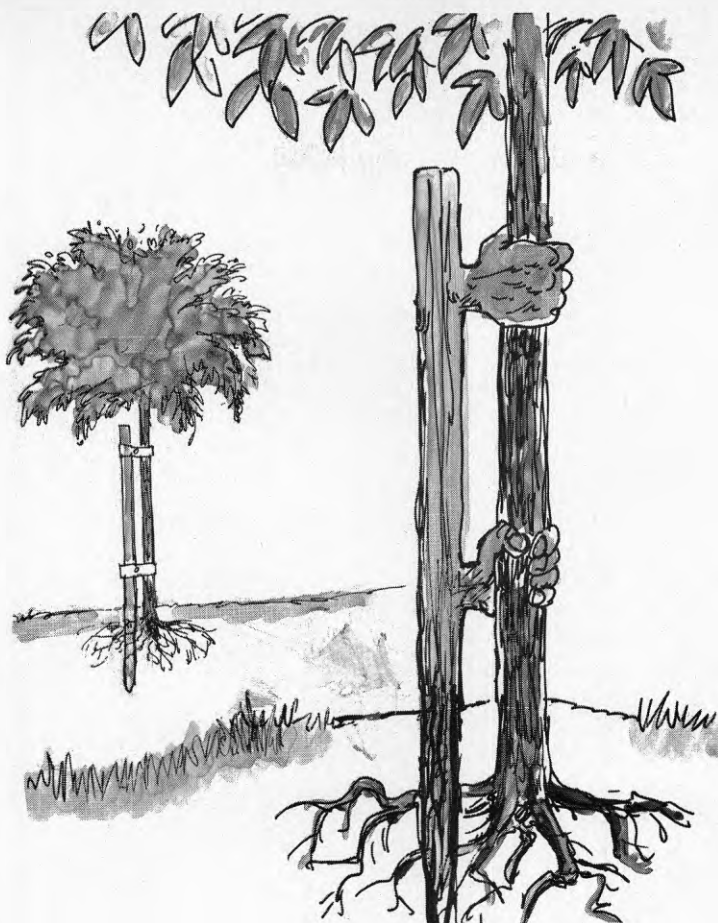
Stödet skall hålla fast trädet- och inte tvärtom.

Skavskador som förorsakas på krongrenar och på stam av för långa störor eller slarvig bindning, kan vara av sådan art att trädet dör.

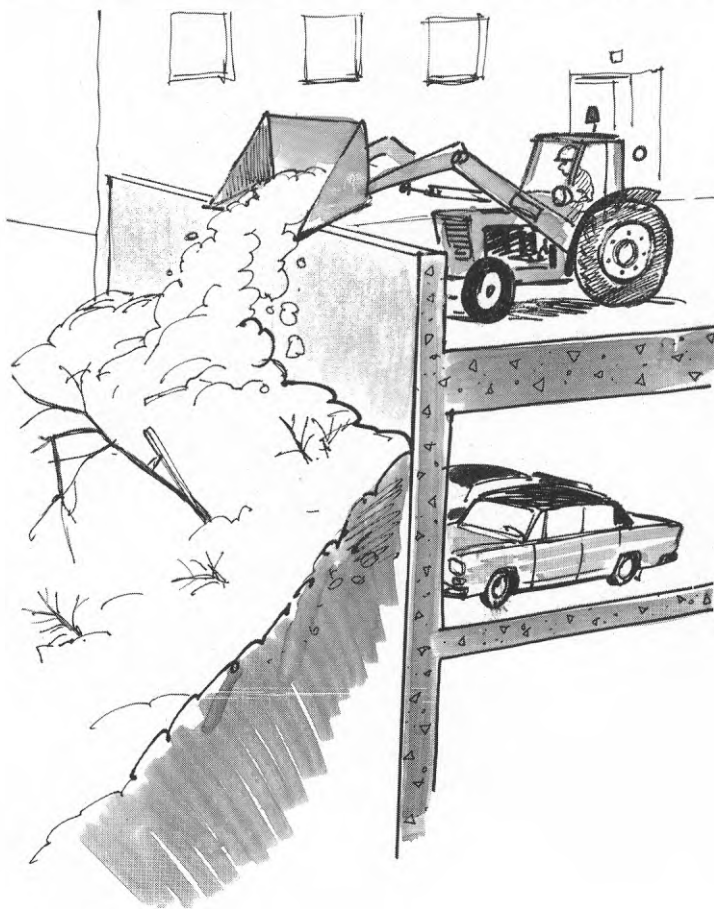
"Skötselriktad projektering" innebär bl a att vissa närliggande ytor utformas lämpliga för snöupplag. Tids- och kostnadsskäl medger inte att snön transporteras bort. Skador på anläggningen främst vegetationen blir i så fall följden.

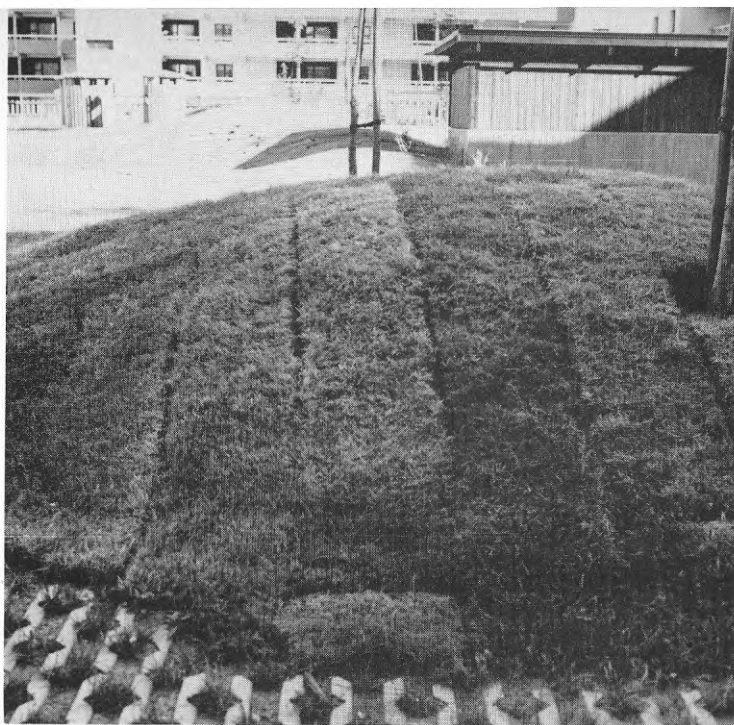
Om rullgräset är väldigt blött när det läggs ut uppstår efter någon vecka breda fogar. Dessa måste fylla med sandblandad jord och frösås.

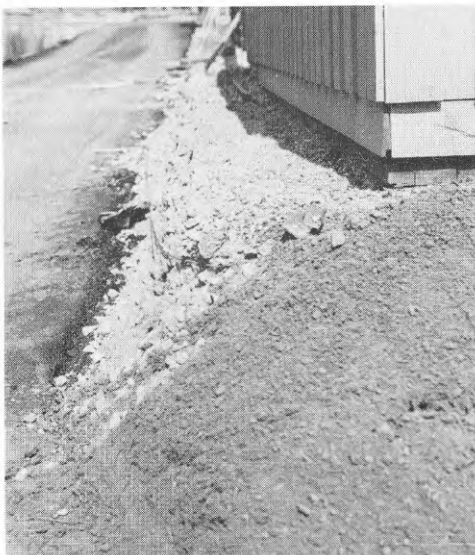
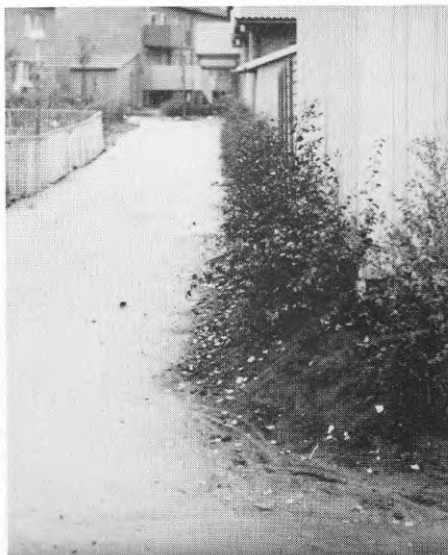
Före plantering ...

...och efter

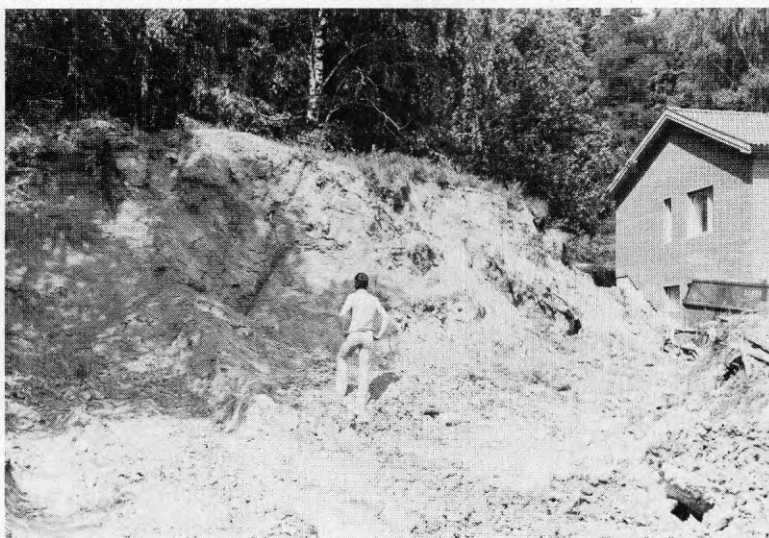
En vanlig syn på arbetsplatsen: Matjordsupplag 4-5 m högt är ett effektivt sätt att förstöra jordens struktur och döda mikroorganismerna. Upplaget bör inte göras högre än 1,5 m.

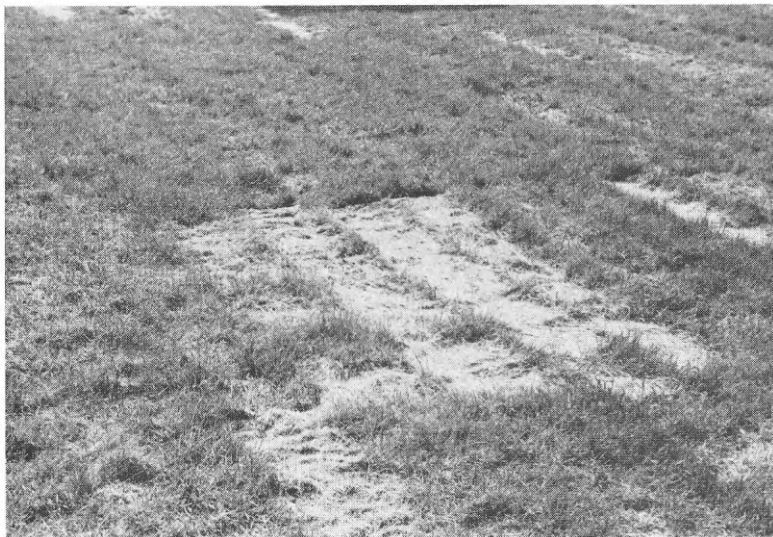
S.k. rullgräs är speciellt känsligt för uttorkning under transport och lagring före utläggning.

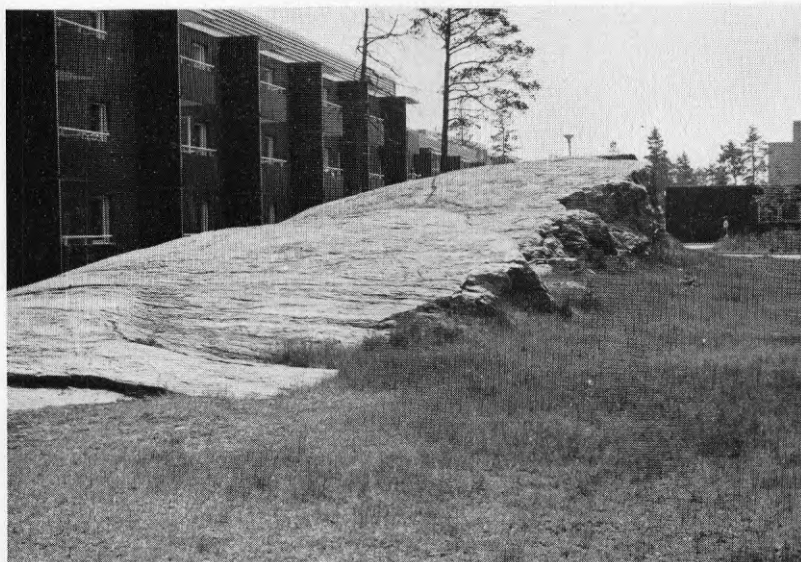
Svensk granit är ett vandalsäkert material och kostar ingenting att anlägga.

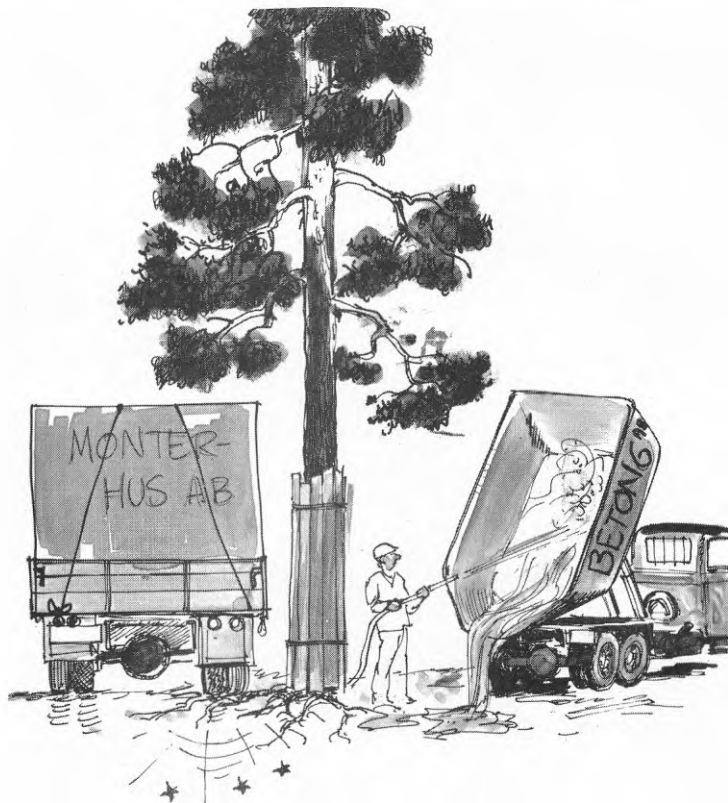
Arbetsplatsen måste organiseras på ett sådant sätt att markvibrationer, föroreningar o dyl inte förorsakar skador på vegetation som man bestämt sig för att behålla.

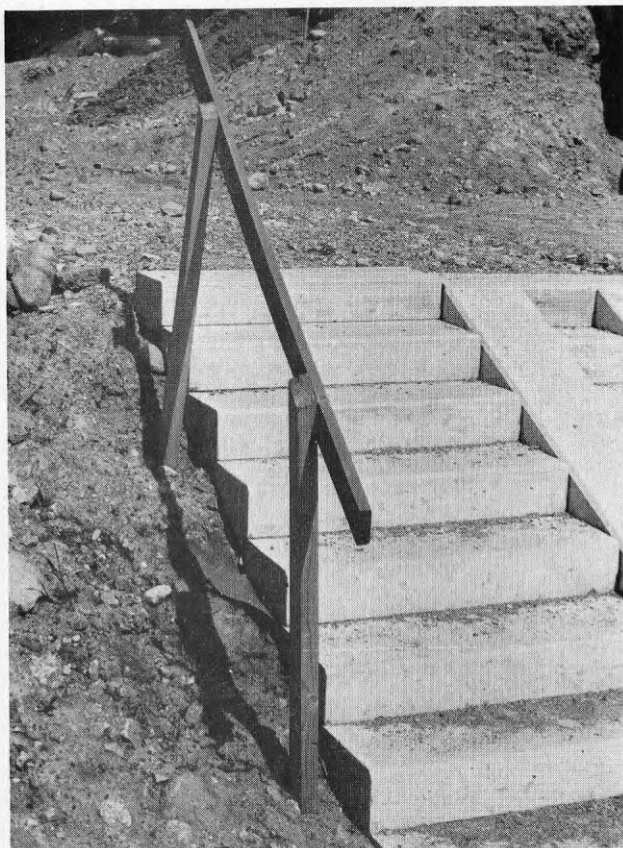
Handledare i trappor skall finnas från början. Även provisoriska handledare skall uppfylla säkerhetskraven. Handledaren på bilden gör det inte.

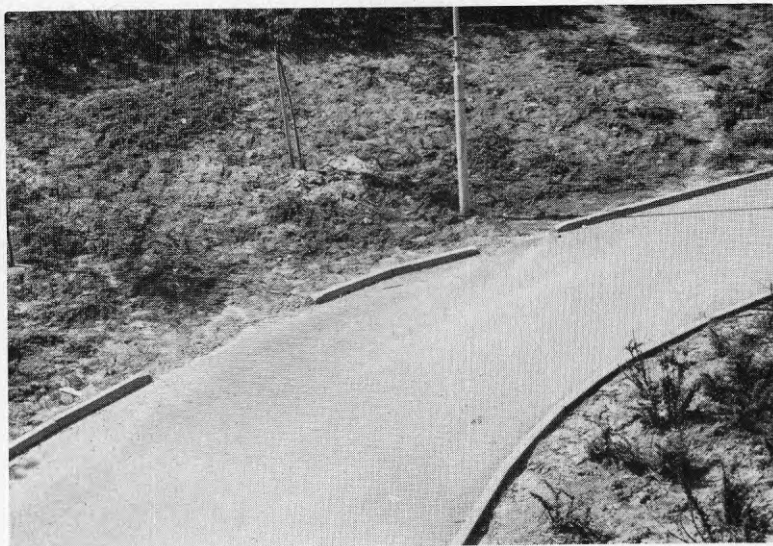
Asfalten ej rengjord före limning av kantstödet. Frostsprängning från inläckande vatten och snöröjningsfordon ordnar resten. Ansvarsfrågan är svårbevisad. Beställaren får vid garantibesiktningen oftast ta på sig ansvaret och kostnaden.

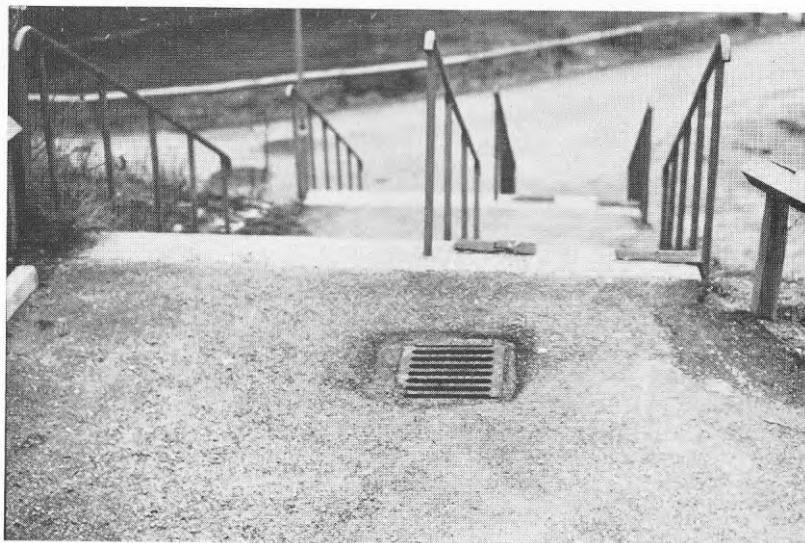
Större omsorg bör ägnas brunnars placering. Det är tyvärr allt för vanligt att dessa hamnar i lägen som är ytterst irriterande för gångtrafiken t ex framför entredörrar, trappvägar o dyl. Brunnen på bilden bör ovillkorligen flyttas bl a med hänsyn till olycksfallsrisk.

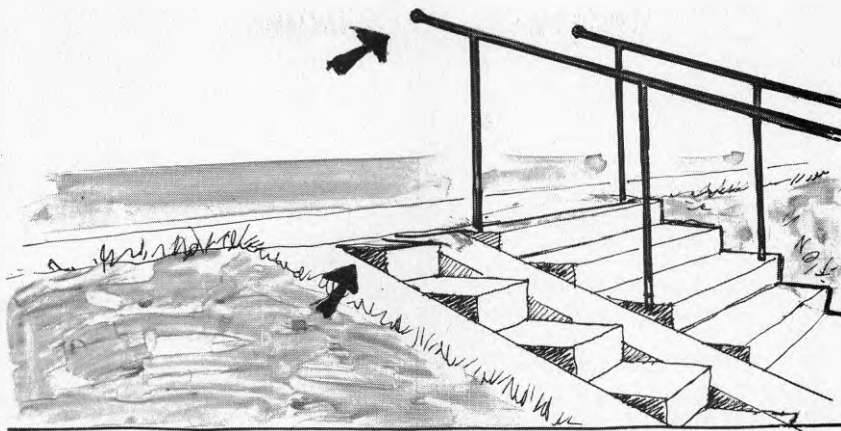
Olämplig utformning av trappor och räcken innebär olycksrisk.

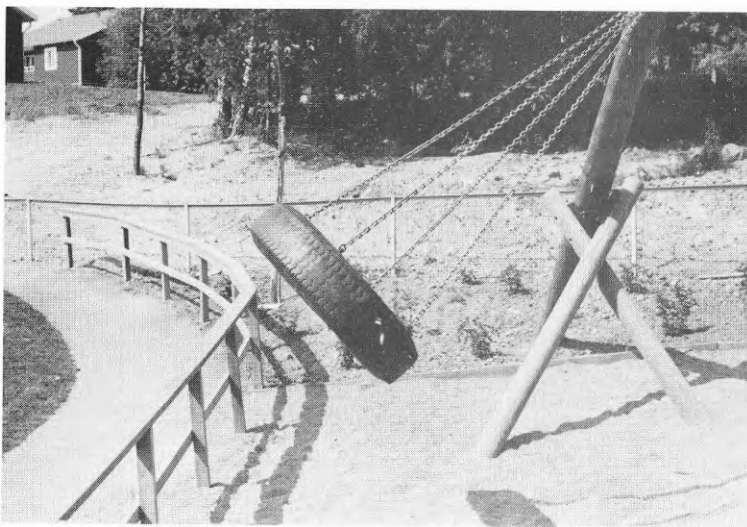
För små säkerhetsavstånd mellan lekanordningar är vanligt förekommande.

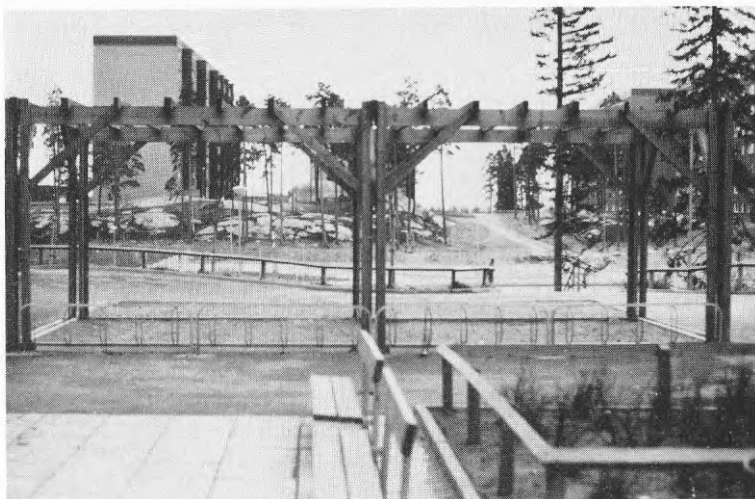
Som exempel på total avsaknad av funktion är en pergola över cykelställ.

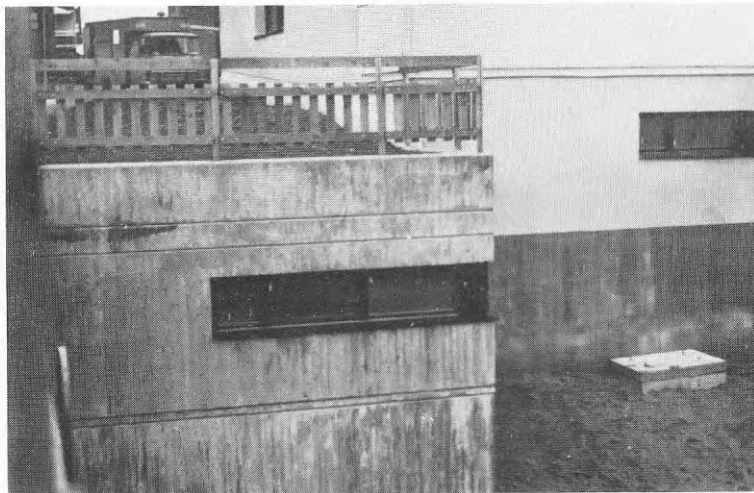
Fel monterat räcke med avståndet $a = 23$ cm.
SBN tillåter max 5-10 cm.

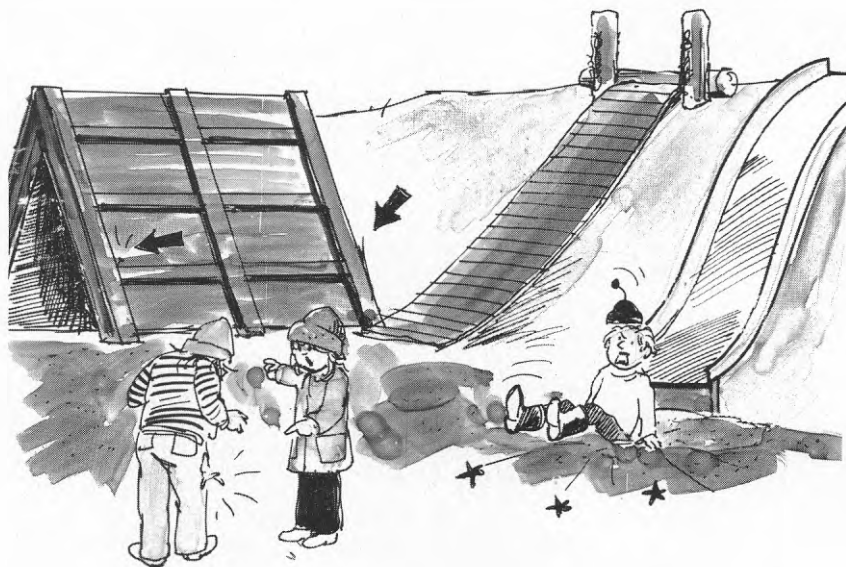
Kvarlämnade detaljer efter montering utgör alltid risker för lekande barn speciellt inom lek område.

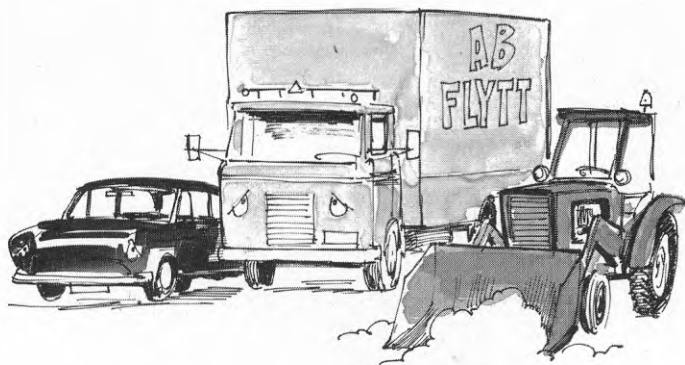
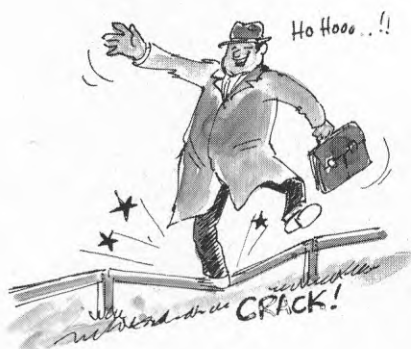
Skador orsakas ofta av fordonstrafik på grund av vårdslöshet eller ibland projekteringsfel men det finns även andra orsaker.

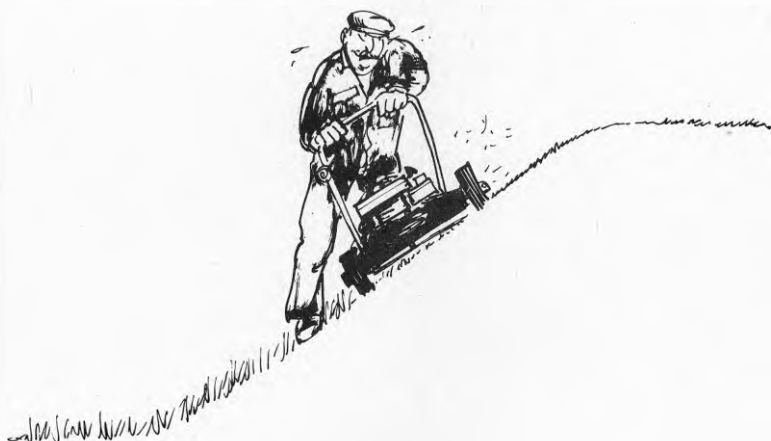
Gräsytor som ska klippas får inte var för branta. Slänthlutningen bör understiga 1:3.

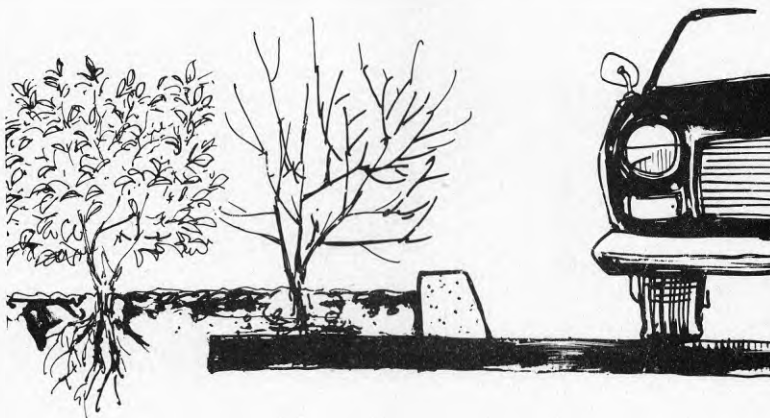
Växtproducenterna har ännu inte lyckats korsa fram växter som trivs i asfalt

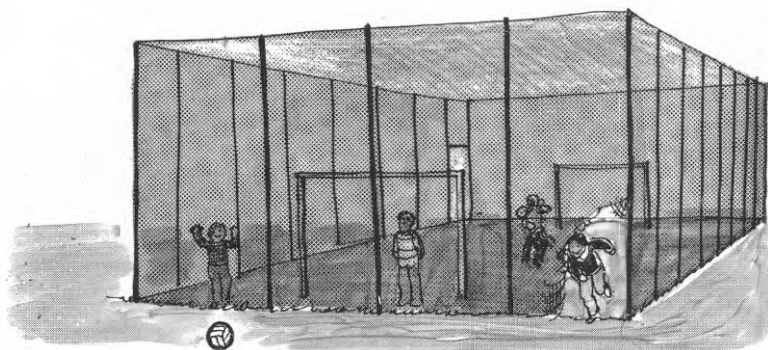
Det finns många frågeställningar som besiktningförrättaren har att ta ställning till, t ex skall totalentreprenören eller byggherren anses ansvarig för det uppklippta stängslet? Fel i funktion eller skadegörelse? Skall felet avhjälpas? Är angränsande yta gräsplan eller trafikerad gata?
