**R40:1992**

**Pilotprojekt för  
säsongsvärmelager**

**Erfarenheter  
Kronhjorten i Växjö**

**Jan-Olof Dalenbäck**

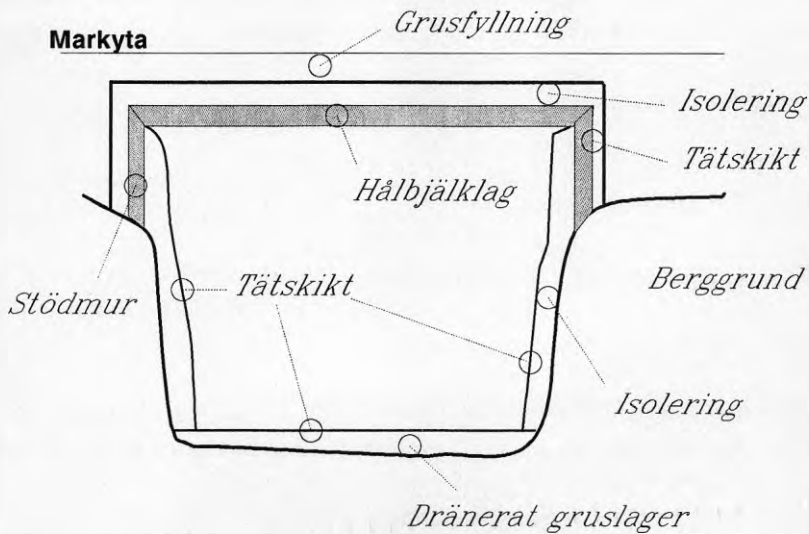
**Figur 2.1** Isolerad berggrop i Kronhjorten. Principskiss för den ursprungliga lagerkonstruktion med invändig isolering (polyuretan) och invändigt tätskikt (polyetenduk). Vattenvolym 800 m<sup>3</sup>.

Den ursprungliga lagerkonstruktionen kräver relativt släta bergväggar vilket i sin tur ställer höga krav på såväl bergkvalitet som utförande (sprängning). Det sprickiga berget i Kronhjorten medförde stora problem såväl i anslutning till borrning och sprängning som gropens utformning i stort, med avsevärda extrakostnader som följd (extra tätning och förstärkning, större stödmurar). Genom att sänka lagret en aning och acceptera en något mindre volym, 800 m<sup>3</sup> istället för 1.200 m<sup>3</sup>, kunde man avvärja alltför dryga extrakostnader.

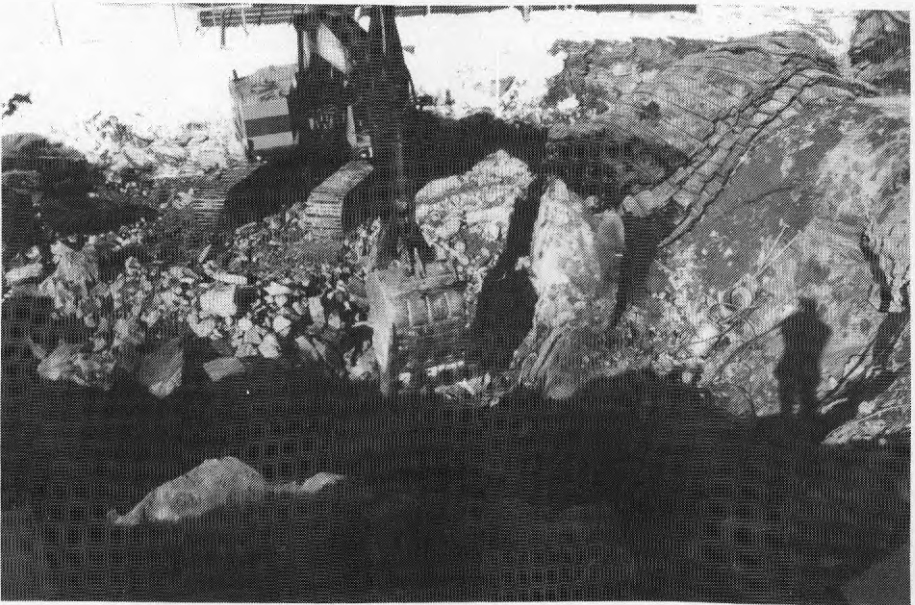
### **Bild 5**

Lagergropen börjar ta form men det sprickiga berget gav bergväggar som var långtifrån så jämna som man hade förväntat sig.

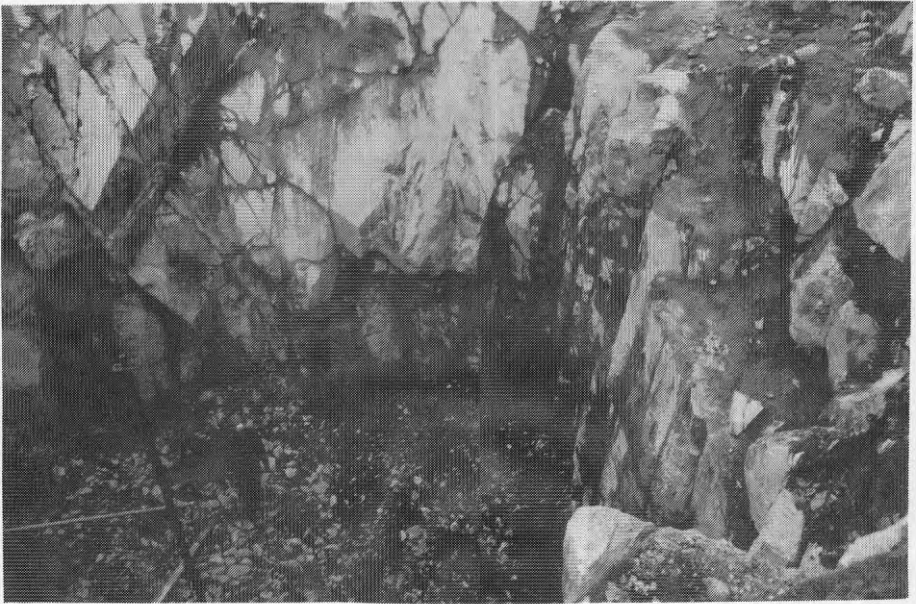
### **Bild 6**

Man tvingades att göra omfattande förstärknings- och avjämningsarbeten på bergväggarna med sprutbetong. Ställningar fick resas runt hela gropen.

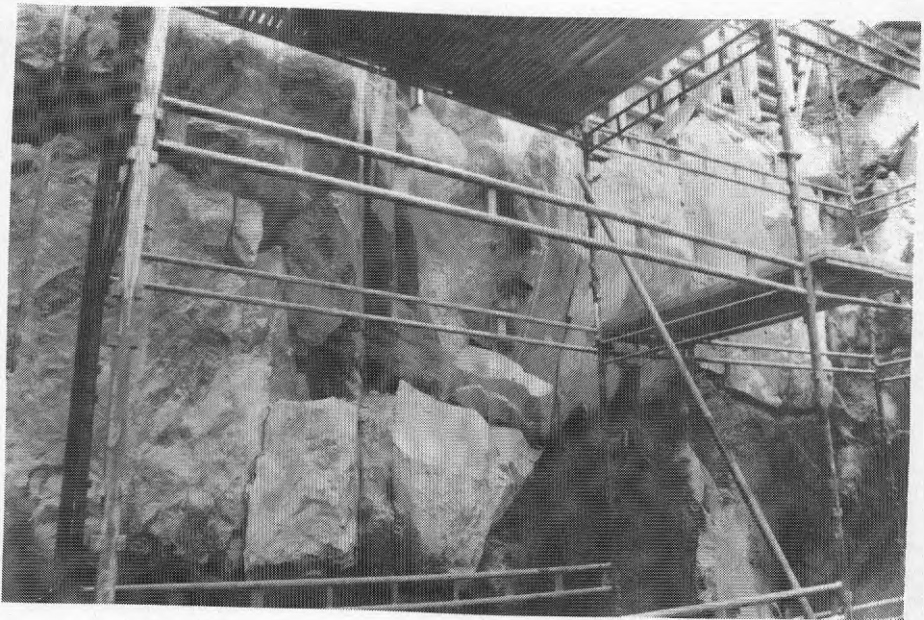
### **Bild 7**

Formning för stödväggarna av betong. På grund av stora utfall fick stödväggarna göras både högre och kraftigare än beräknat.

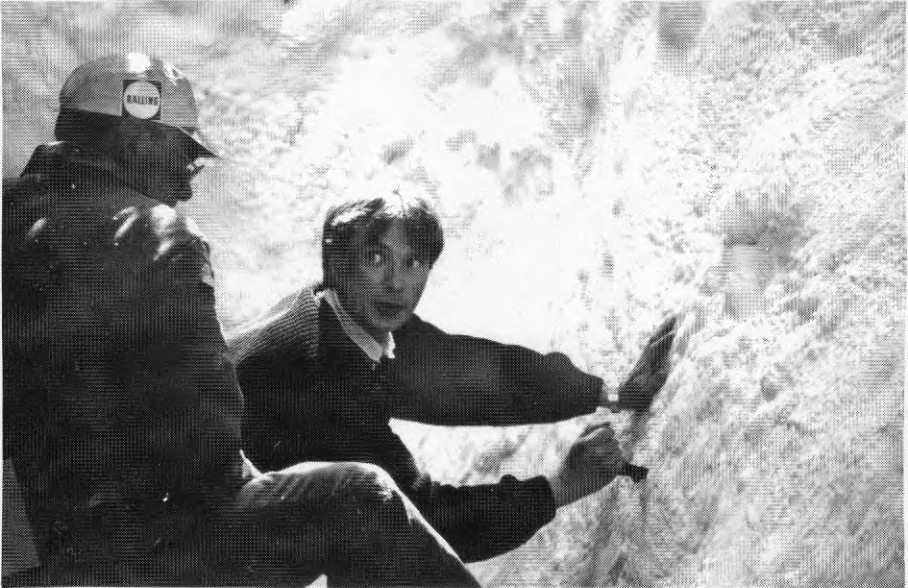
**Bild 15**

Här pågår en del efterjusteringsarbeten på grund av tätskiktsentreprenörens krav på ytjämnhet.

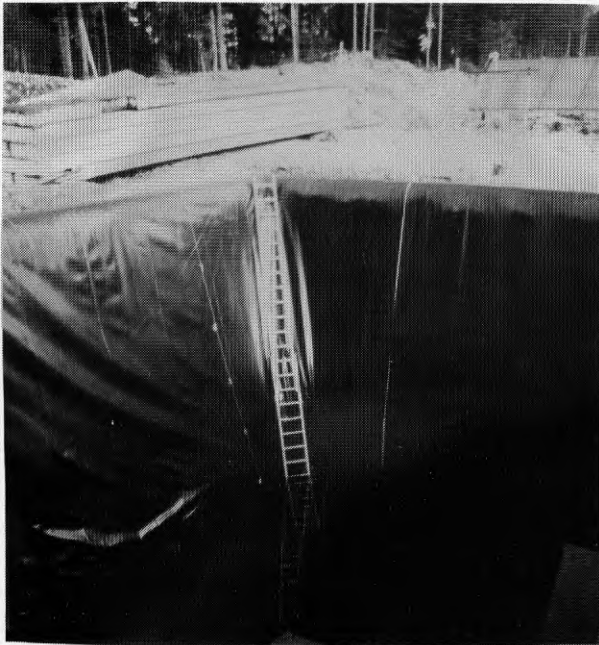
**Bild 21**

Lagret blev inte riktigt tätt trots flera försök (tre dukar + lagning). De främsta orsakerna var svårigheter att skarva på plats och bristande materialkvalitet (små hål i dukarna).

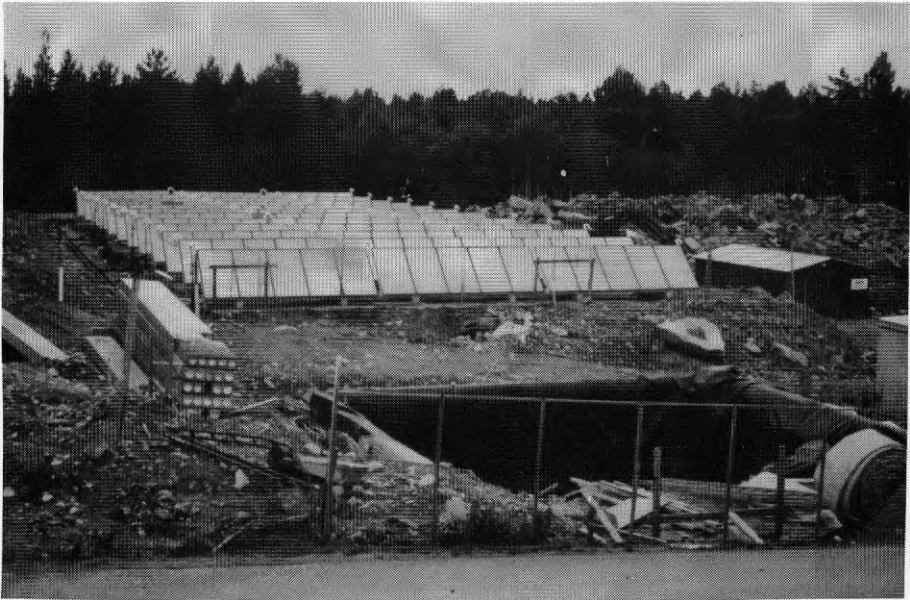
### **Bild 23**

Trots att lagret aldrig blev riktigt tätt beslöt man att lägga på betongbjälklag och isolering inför vintern. I bakgrunden syns värme-centralen med anslutande rör.
