**R42 :1991**

# **Lättbygg**

**Långtidsuppföljning 1987-1989 av  
energibehov, fuktförhållanden och  
boendesynpunkter**

## LÄTTBYGG

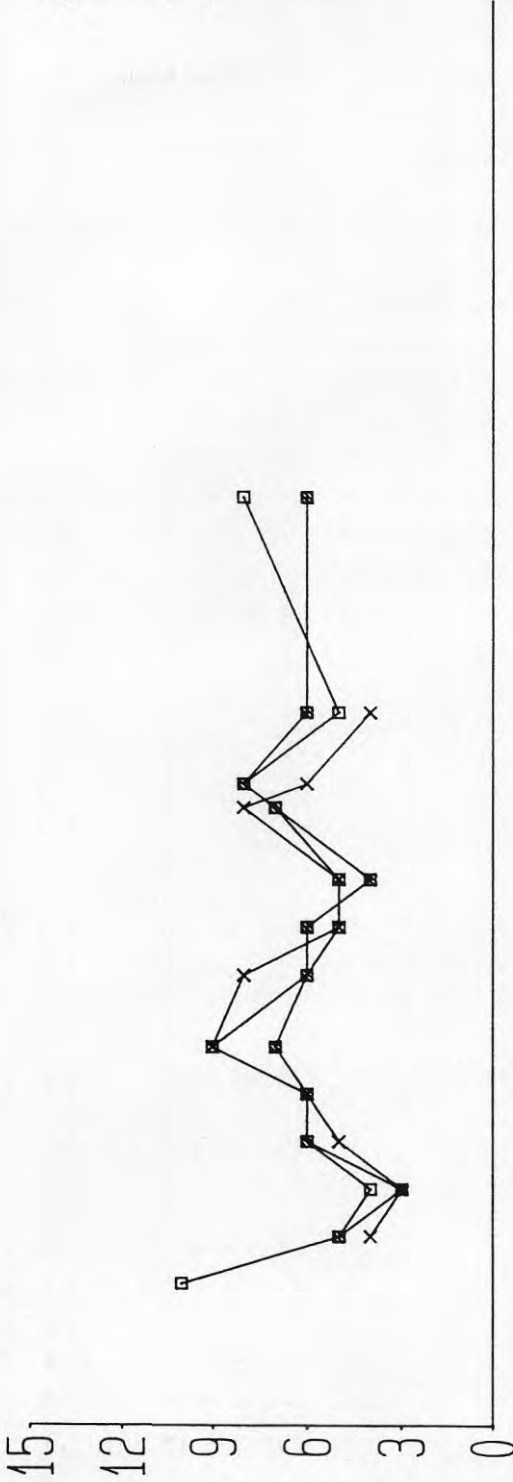
Skillnad i fuktkvot  
undersida - översida

1. Fuktnivån i bjälklagen har pendlat kring samma medelnivå under perioden. Någon upplagring av fukt sker inte. I hus 5 har en uttorkning av byggfukt ägt rum.

Svar: Stålblåt som blindbotten tycks ha fungerat och inte givit upphov till ökande fuktkvot i underkanten.

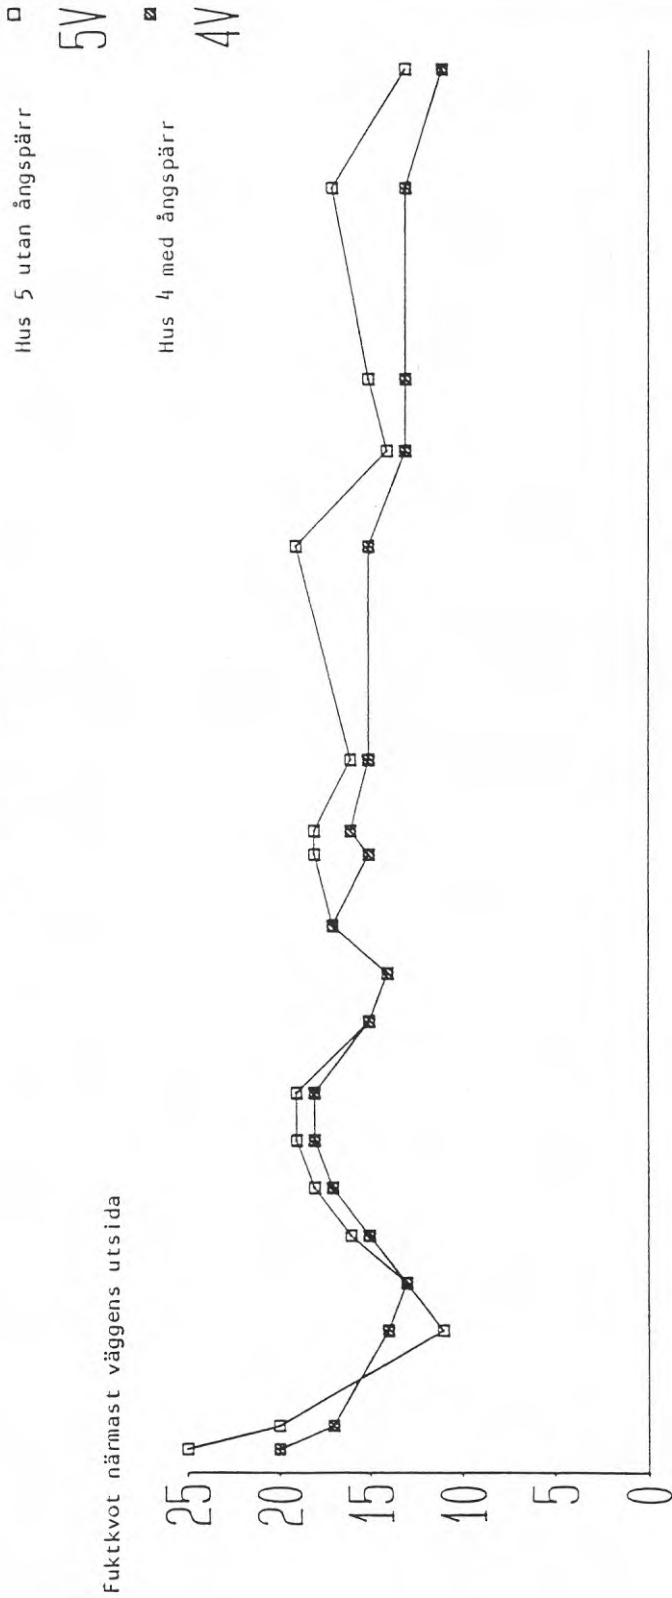
Diagram 3a. Fukthållandena i ytterväggen närmast väggens utsida. Yttervägg mot öster skyddad av stort taksprång. Huset utan ångspärr har en tendens att ligga något högre 1% sommartid och högst 3% vintertid. Absolutnivån ligger under 20%. Uttorkning av byggfukt har ägt rum, främst i hus 5.

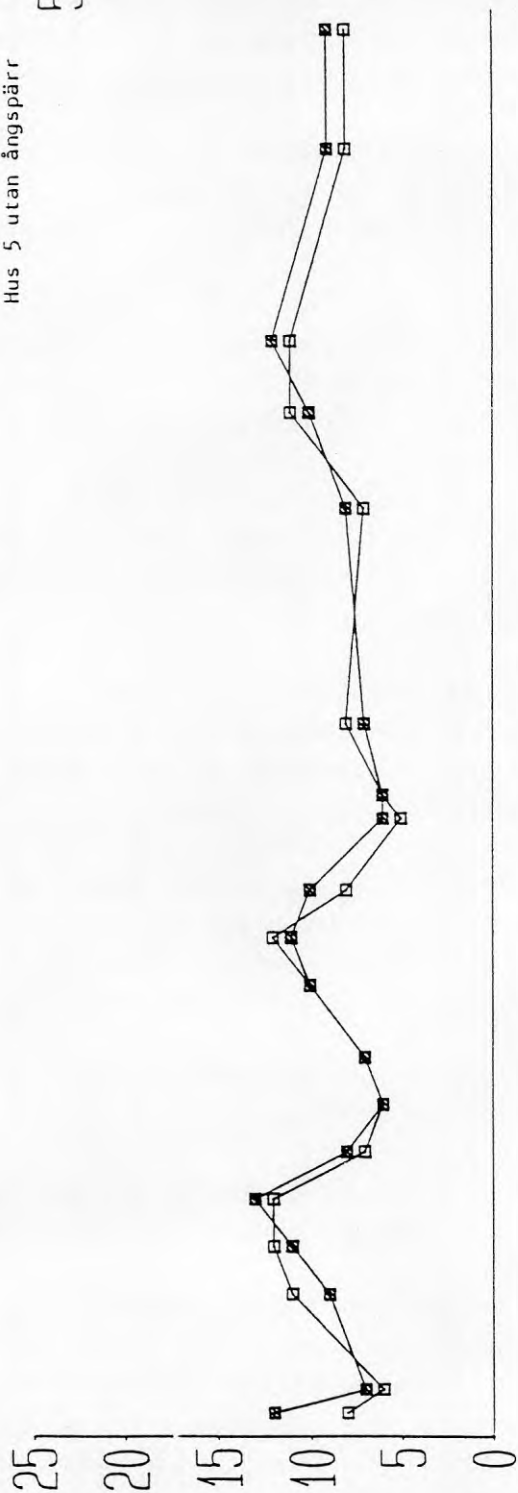
Diagram 3b. Fuktförhållandena i ytterväggen nära väggens insida i hus med och utan ångspärr. Fuktförhållandena är i det närmaste lika.

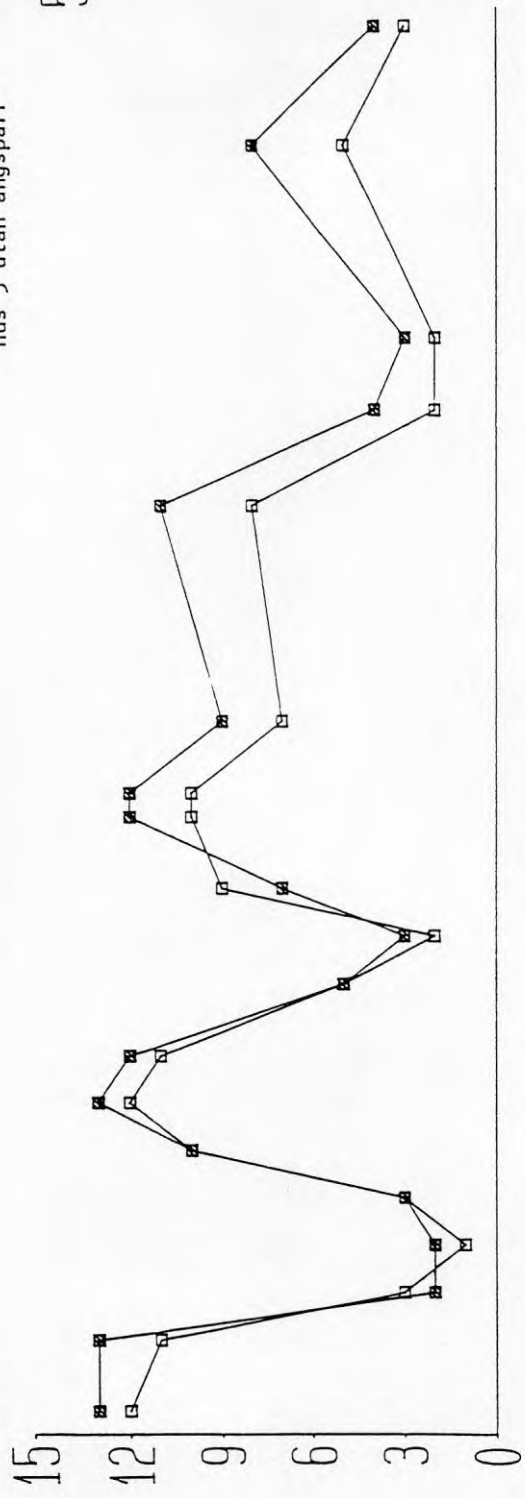
Diagram 3c. Skillnaden i fuktkvot mellan ytterväggens ut- och insida i väggar med och utan ångspärr. Ytterväggar mot öster skyddade av taksprång. Fuktkvoterna följs åt under de första åren. I slutet av försöksperioden har huset utan ångspärr en tendens till högre fuktkvot, högst 3% högre än huset med ångspärr. Hus utan ångspärr kommer därför troligen att ha flera sprickor i anslutningen yttervägg-innervägg. **Månad**

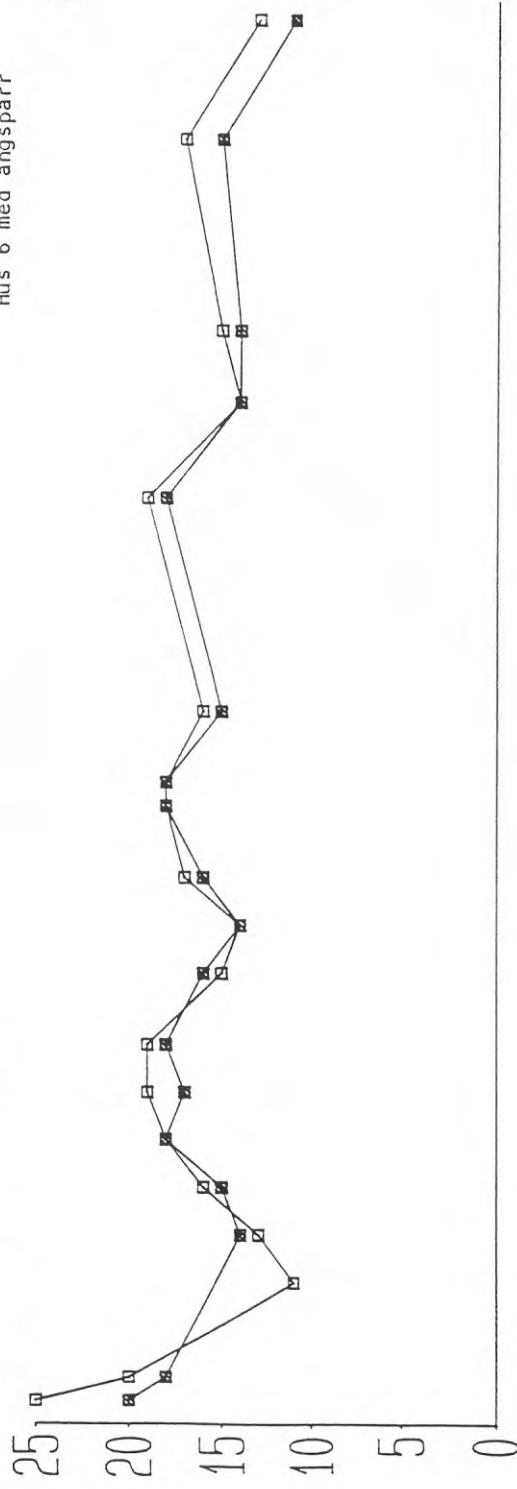
Diagram 3d . Fuktförhållanden närmast ytterväggens utsida i hus med resp utan ångspärr. Väg mot öster, under taksprång. Fuktförhållandena är desamma. Vägarna har kunnat torkat ut byggfukt.

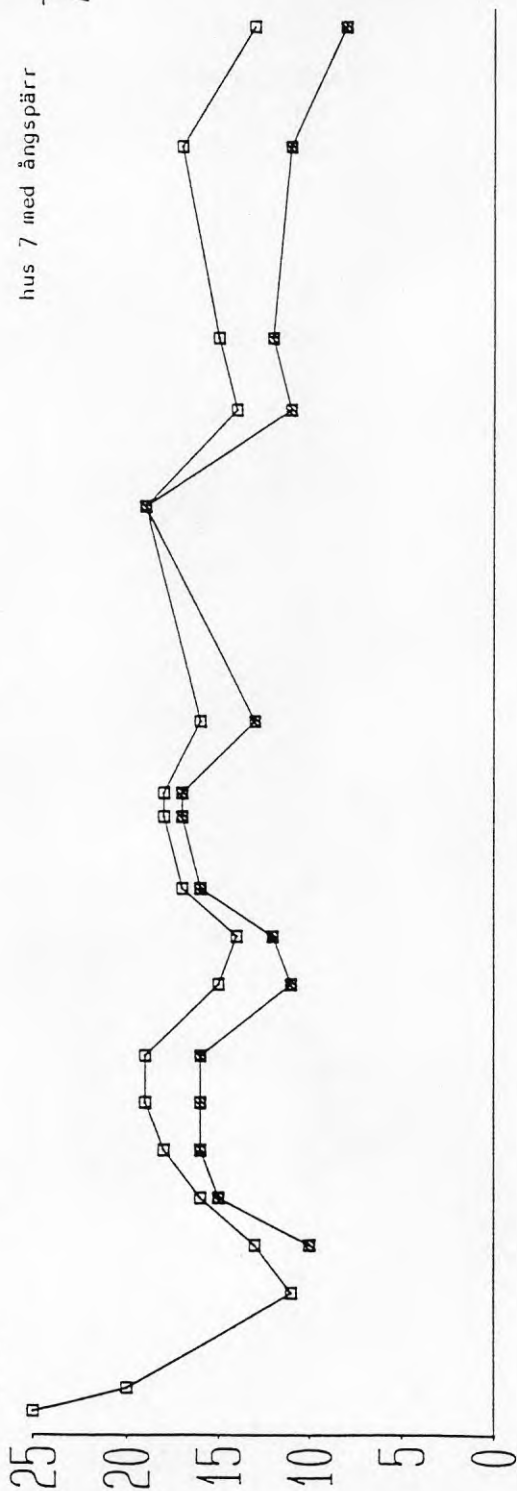
Diagram 3e . Fuktförhållanden närmast ytterväggens utsida i hus med resp utan ångspärr. Vägg mot öster under taksprång. Husen följs åt under första delen av perioden. i senare delen torskar hus 7 mera, tom mera än hus 6 som har samma konstruktion. Detta kan inte förklaras.

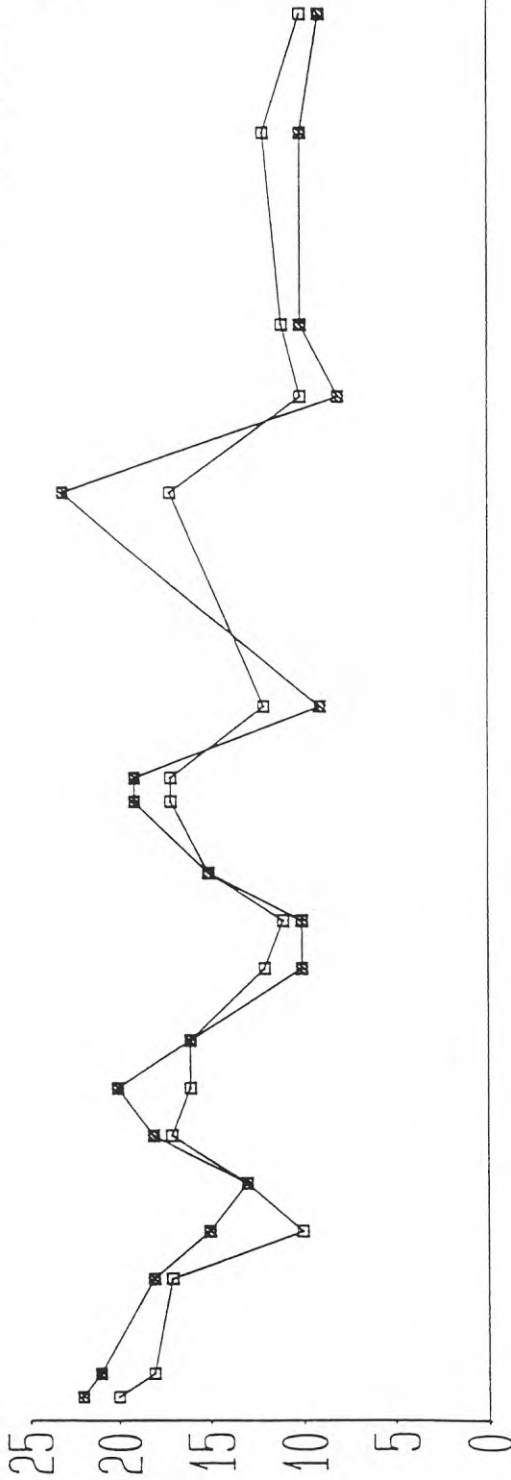
Diagram 3f . Fuktförhållanden närmast ytterväggens utsida i hus med resp utan ångspärr. Väggar mot söder och oskyddade. Fuktkvoten i huset utan ångspärr svänger med större amplitud än huset med ångspärr. Absoluta nivåen ligger högre på vintern och lägre på sommaren. Ett värde vintern -88 visar en fuktkvot över 20%.

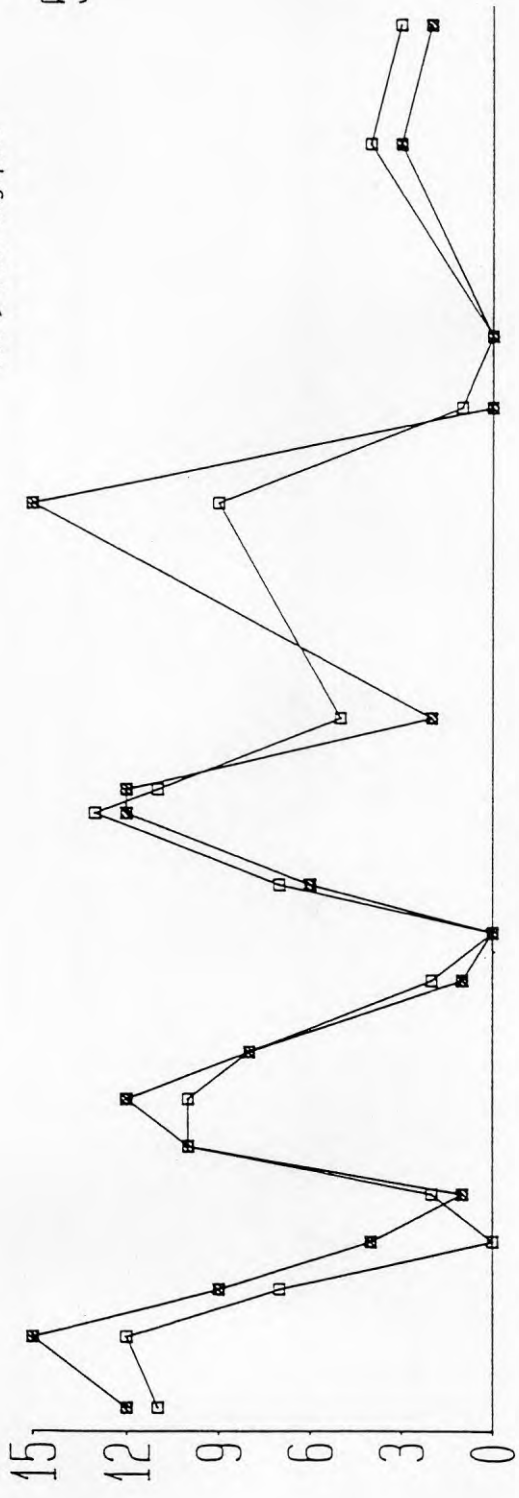
Diagram 34. Fuktkvoten svänger med en amplitud på ca 15% för hus utan ångspärr och ca 12% för hus med ångspärr. Detta är vägg mot söder oskyddad för instrålning och nederbörd.

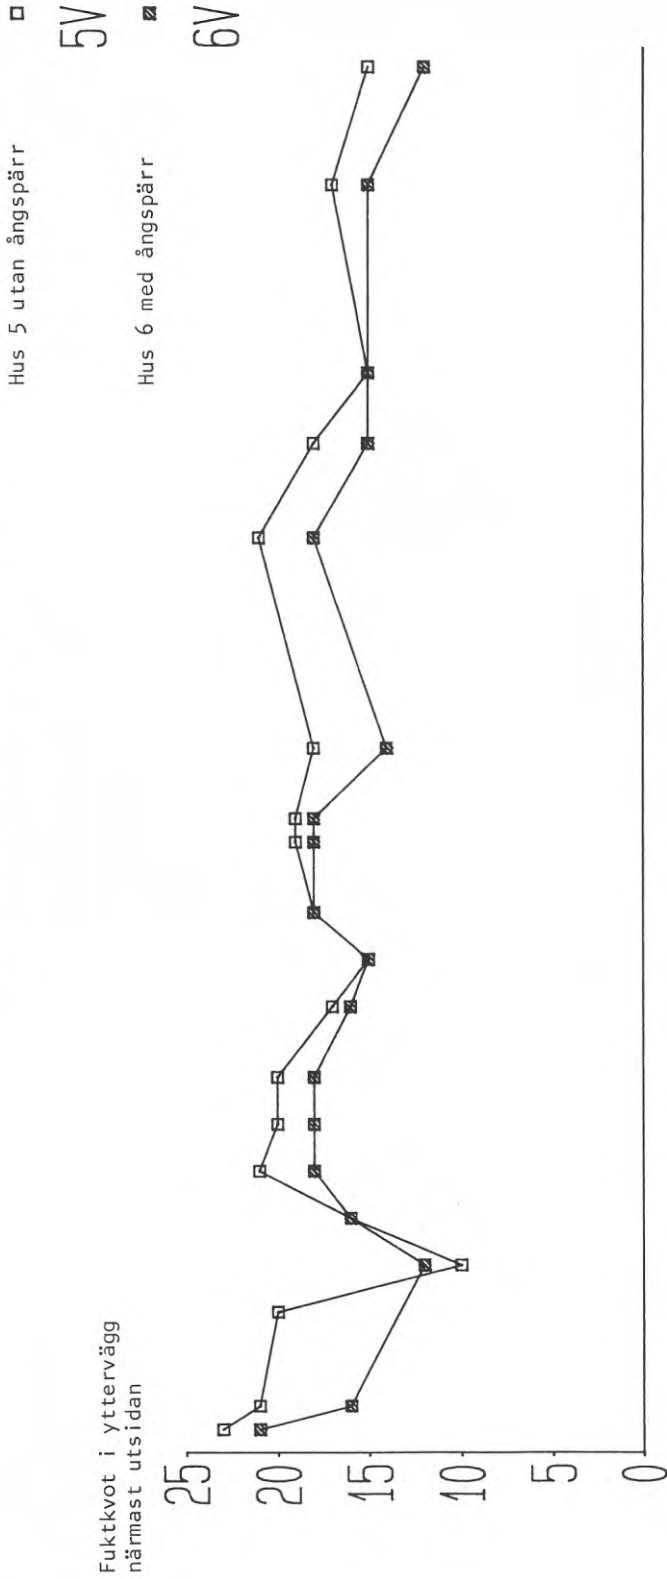
Diagram 3h . Fukthållanden närmast ytterväggens utsida i hus med resp utan ångspärr. Gavlar mot norr oskyddade för strålning och nederbörd. Huset utan ångspärr är ofta något fuktigare än huset med ångspärr. Nivån är hela tiden under 20% fuktkvot.

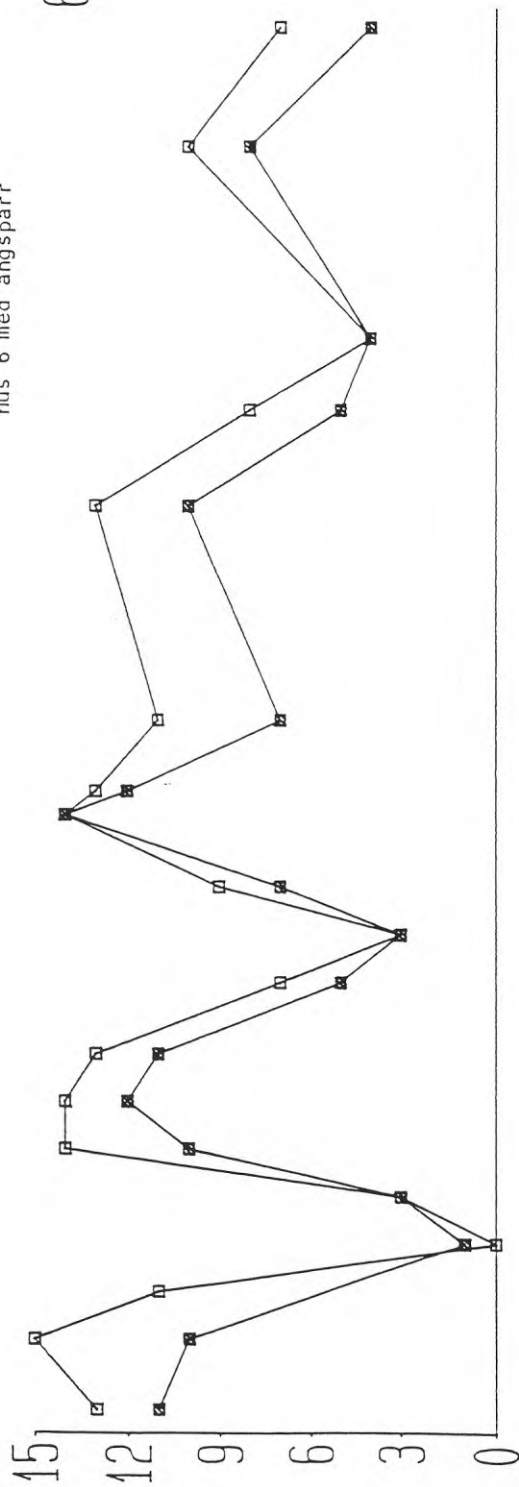
Diagram 3i. Fuktkvotsskillnaden i huset utan ångspärr svänger med något större amplitud än huset med ångspärr. Gavelvägg mot norr oskyddad mot strålning och nederbörd

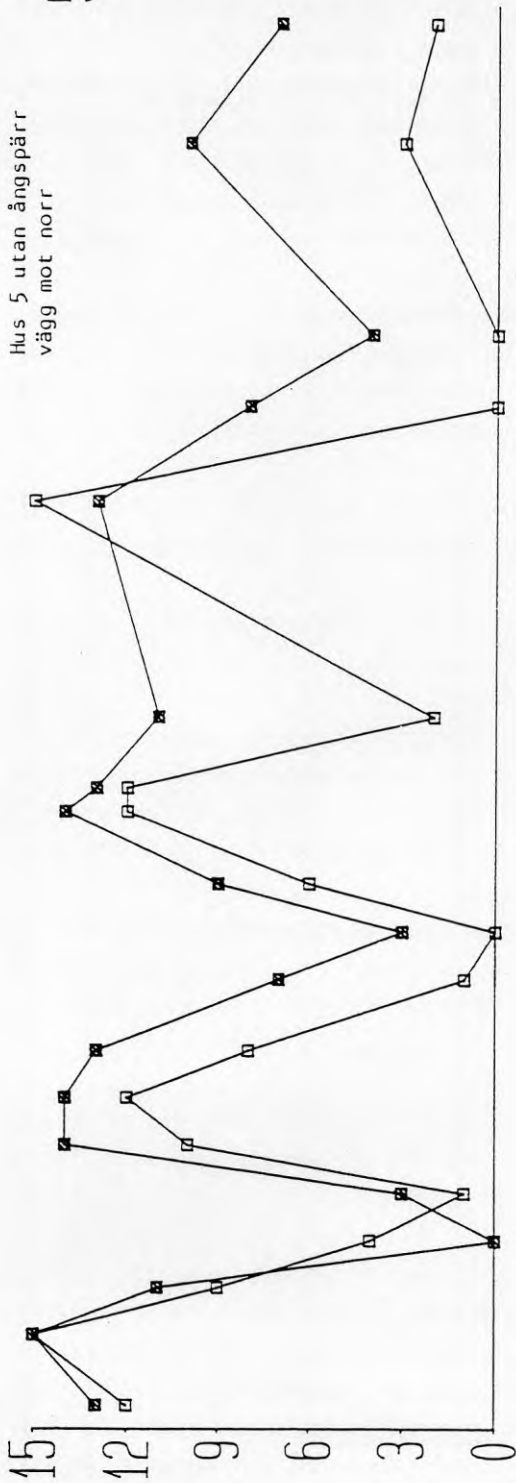
3f. Diagram 3f. Skillnaden i fuktkvot för de två väggarna i samma hus är ungefär densamma under första delen av försöksperioden. Under -88 och -89 har södeväggen visat mindre svängning, troligen till följd av att den torkat bättre under de varma somrarna och milda vintrarna. Denna olikhet kommer troligen inte att bestå.

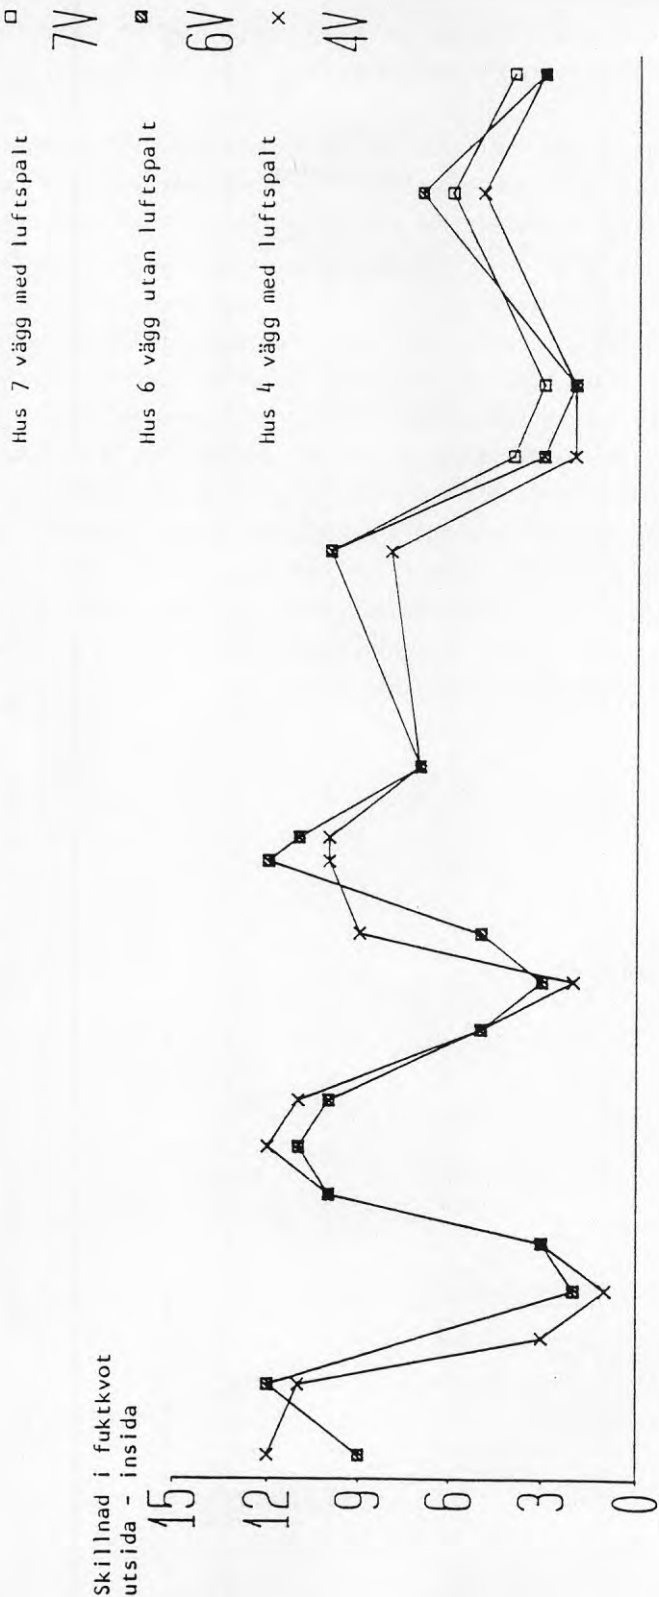
Diagram 4 · Fuktförhållanden i väggar mot öster skyddade av taksprång, väggar med och utan luftspalt. Avvikelserna är mindre än 1%. Man kan inte notera att luftspalten haft någon inverkan på fuktförhållandena.
