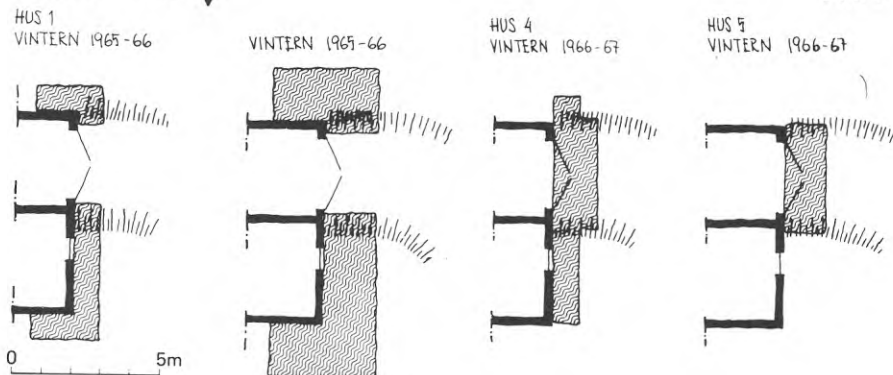
del av schaktmassor som i viss utsträckning är tjälfarliga. Vid hus 2 och 4 byttes dock återfyllningen närmast grundmuren efter något år till sandig moig morän. I samtliga hus har sprickor uppstått bl.a. i gavelgrundmuren mot norr (figur 2). Undersökningen har omfattat mätning av

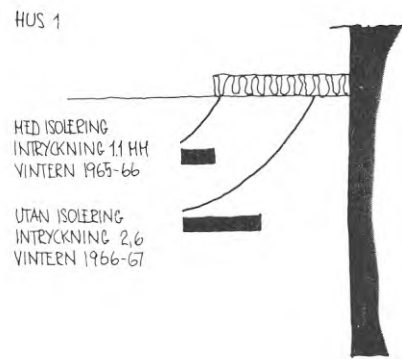
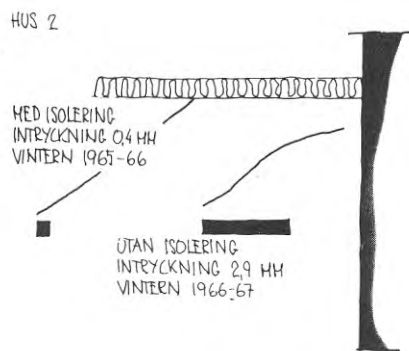
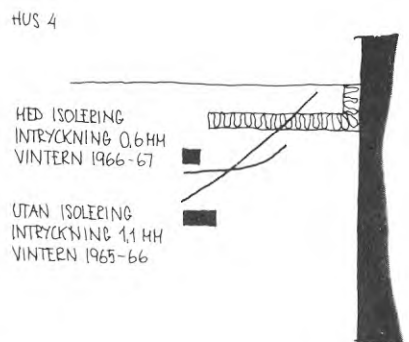
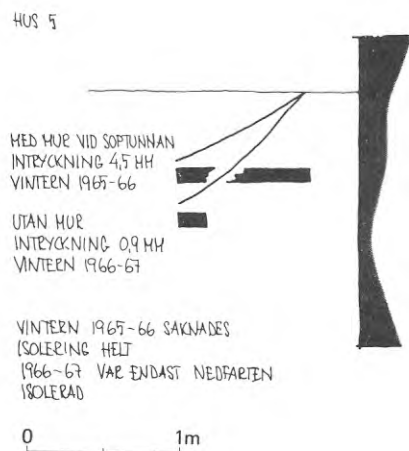
Inträffade skador på grundmurar motiverar att ytterligare undersökningar kommer till stånd på detta område.

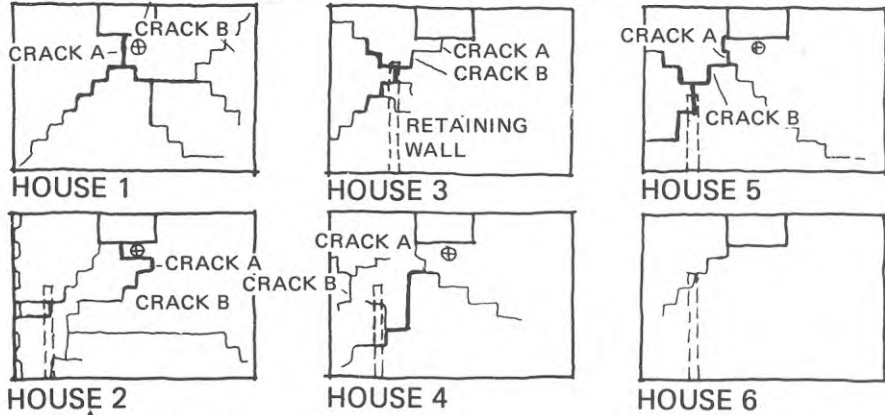
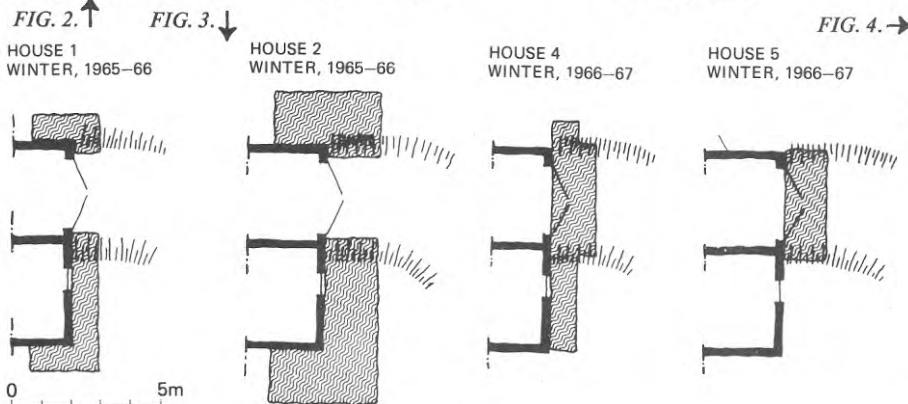
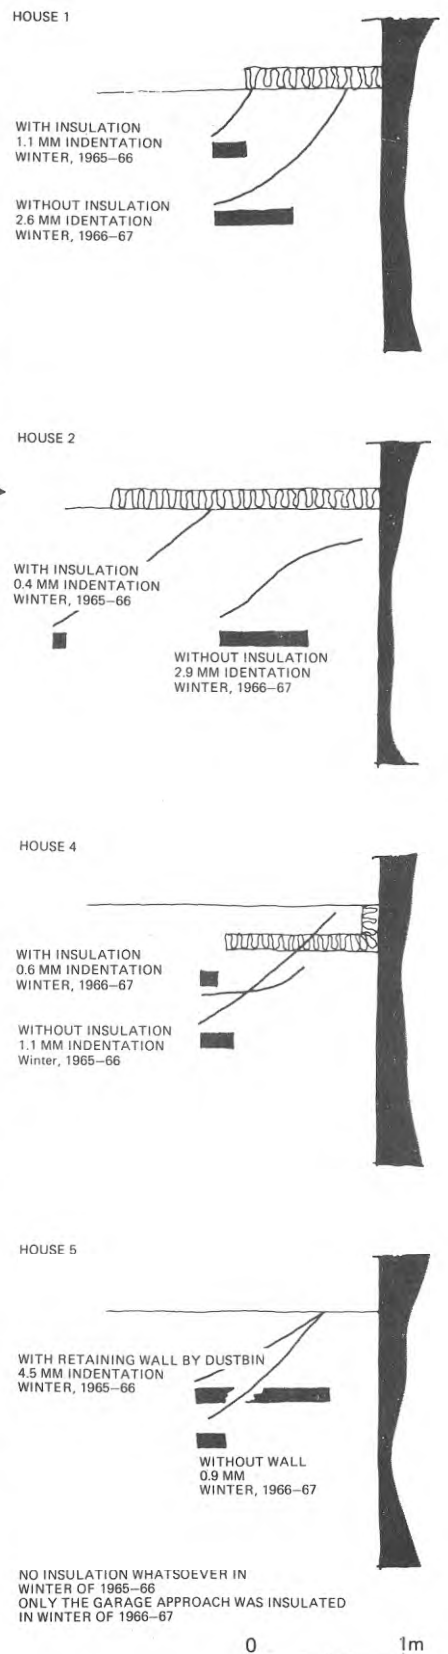
bungalows with basements. Foundation depth is 1.7 m, the foundation consisting of a reinforced concrete slab underneath the whole building with foundation walls of hollow concrete blocks. House No. 1 had no wall around the dustbin. Backfill consisted mainly of soil which had been excavated and which may to some extent be assumed to be susceptible to frost damage. At houses Nos. 2 and 4, however, backfill next to the foundation wall was replaced after a year or two by sandy moraine. In all buildings, cracks occurred in the end foundation wall to the north (FIG. 2) as well as at other points. The study comprised measurements of

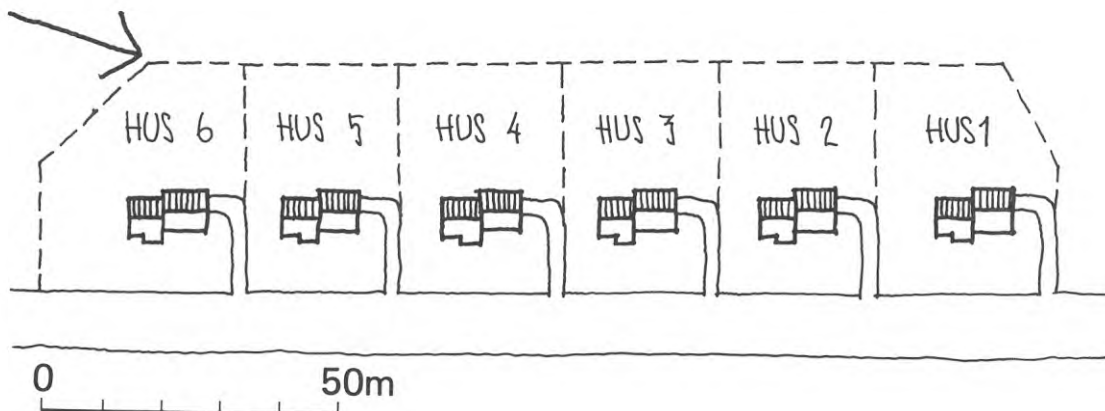
FIG. 1. Situationsplan över husgruppen.

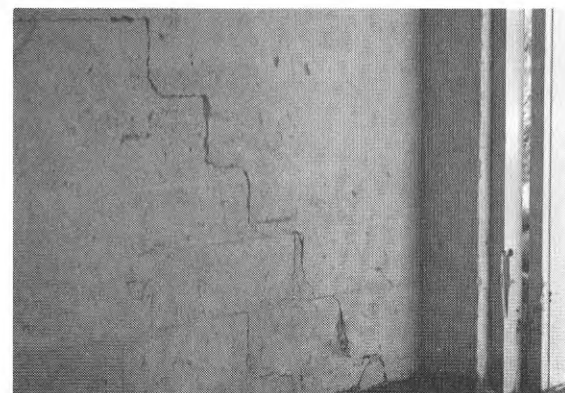
FIG. 4. Typisk sprickbild på yttergrundmuren vid garage.

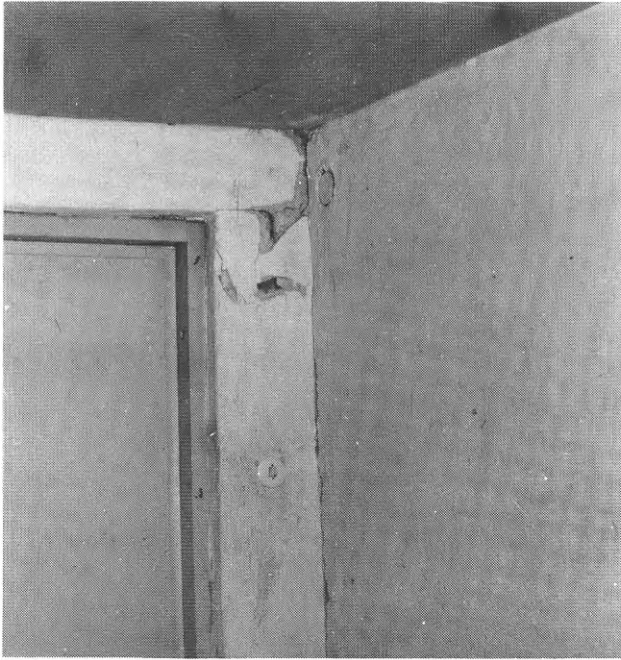
FIG. 5. Spricka i garageportomfattning.
Crack in garage doorway.

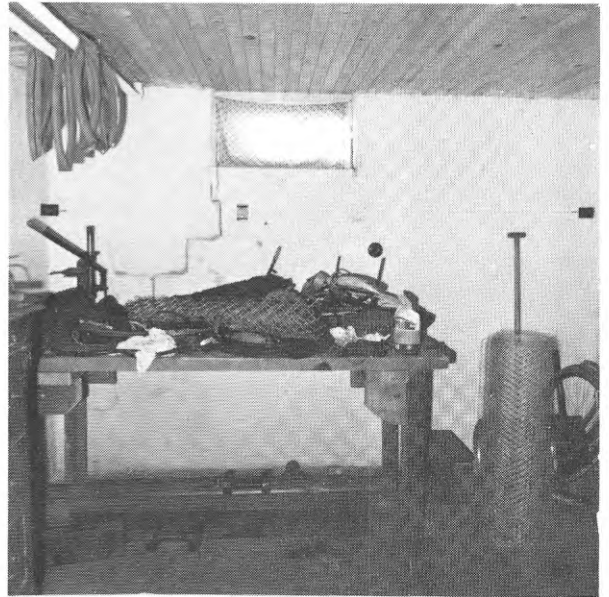
FIG. 6b. Sprickornas verkliga utseende i hus 5.
Actual appearance of cracks in house No. 5.

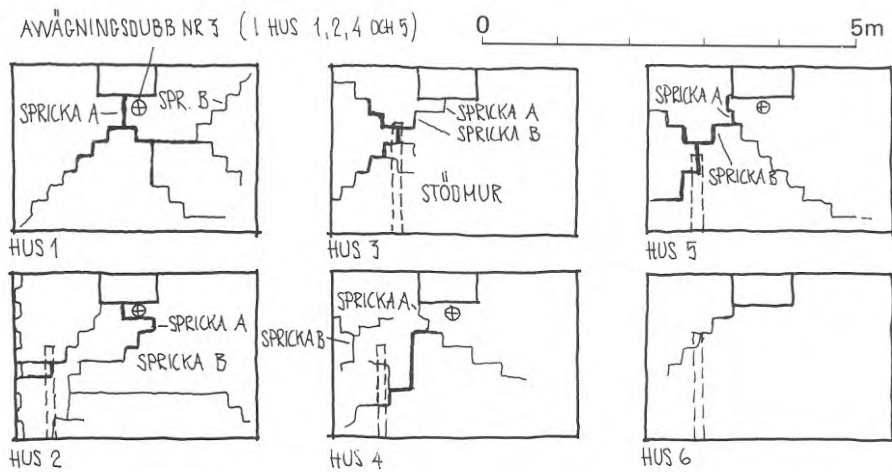
FIG. 6a. Schematisk redovisning av sprickornas orientering i hobbyrummets gavelgrundmur.
Schematic showing orientation of cracks in the end foundation wall adjacent to the hobby room.

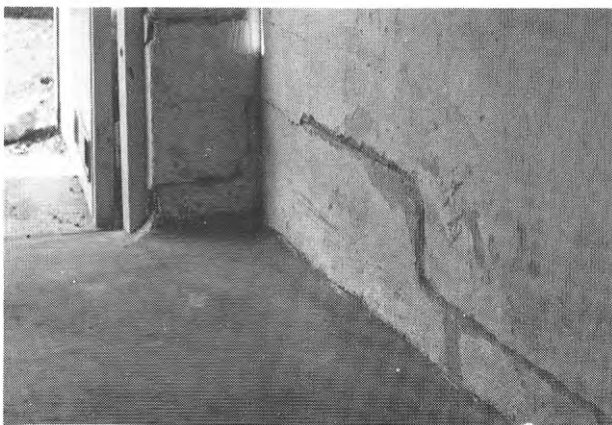
FIG. 7. Spricka i väggen mellan garage och hobbyrum.
Crack in wall between garage and hobby room.

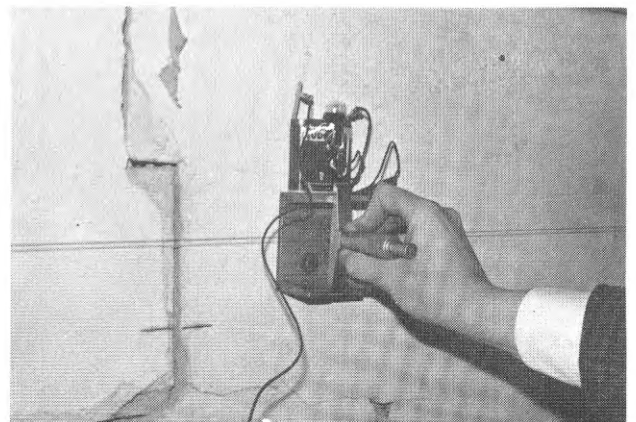
FIG. 8. Mätning av grundmurens intryckning.
Measurement of indentation in foundation wall.

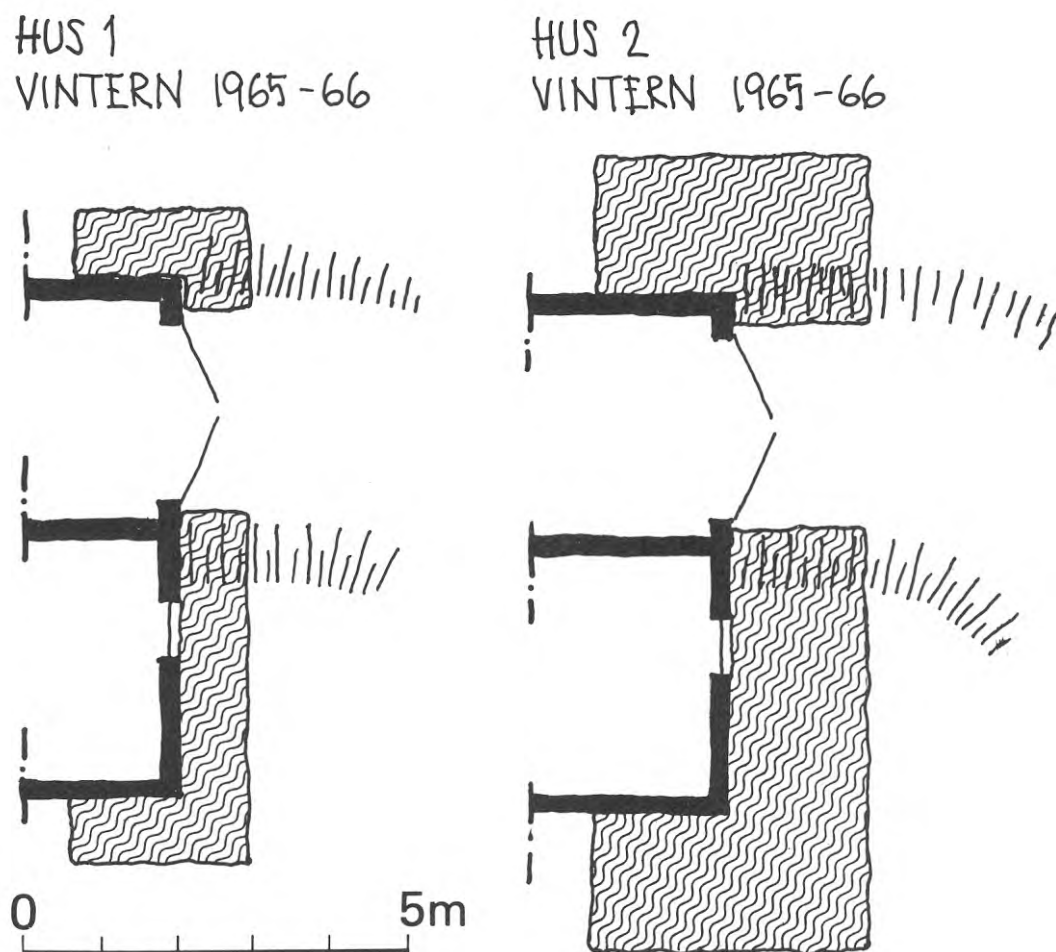
FIG. 9. Markisoleringens placering vintern 1965-66.

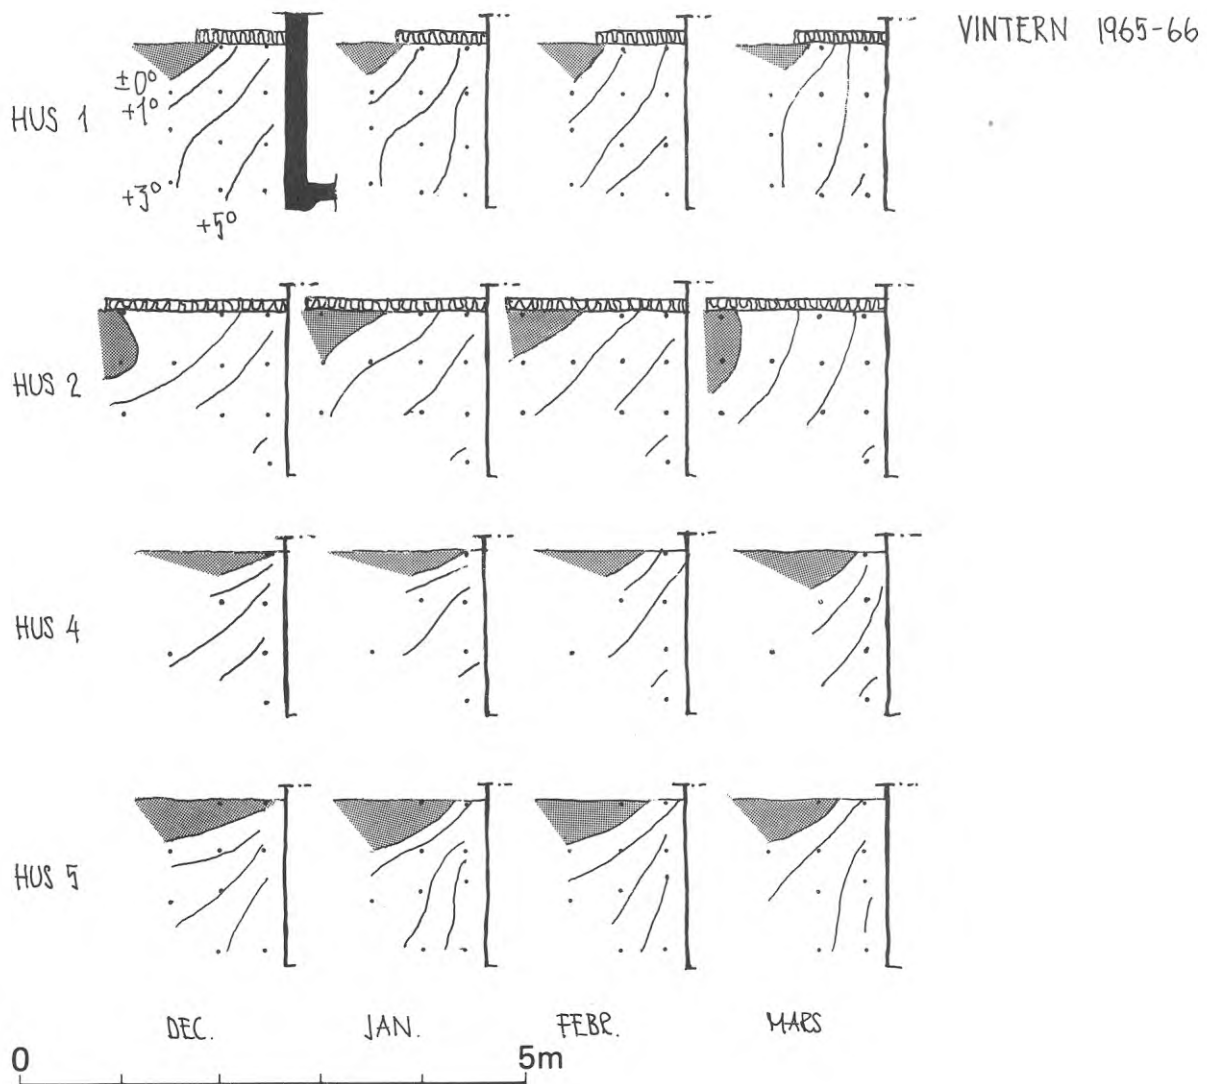
FIG. 10. Jordmedeltemperaturen per månad framför gavelgrundmurarna vid hus 1, 2, 4 och 5 vintern 1965-66.

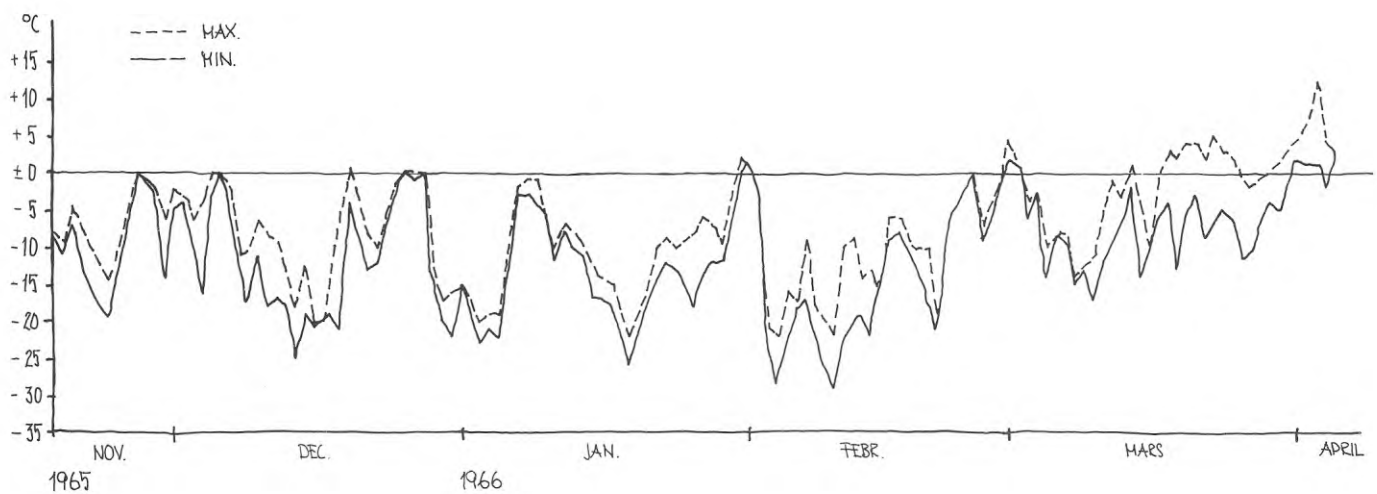
FIG. 11. Utvändigt lufttemperatur vintern 1965-66.
Outdoor air temperature during the winter 1965-66.

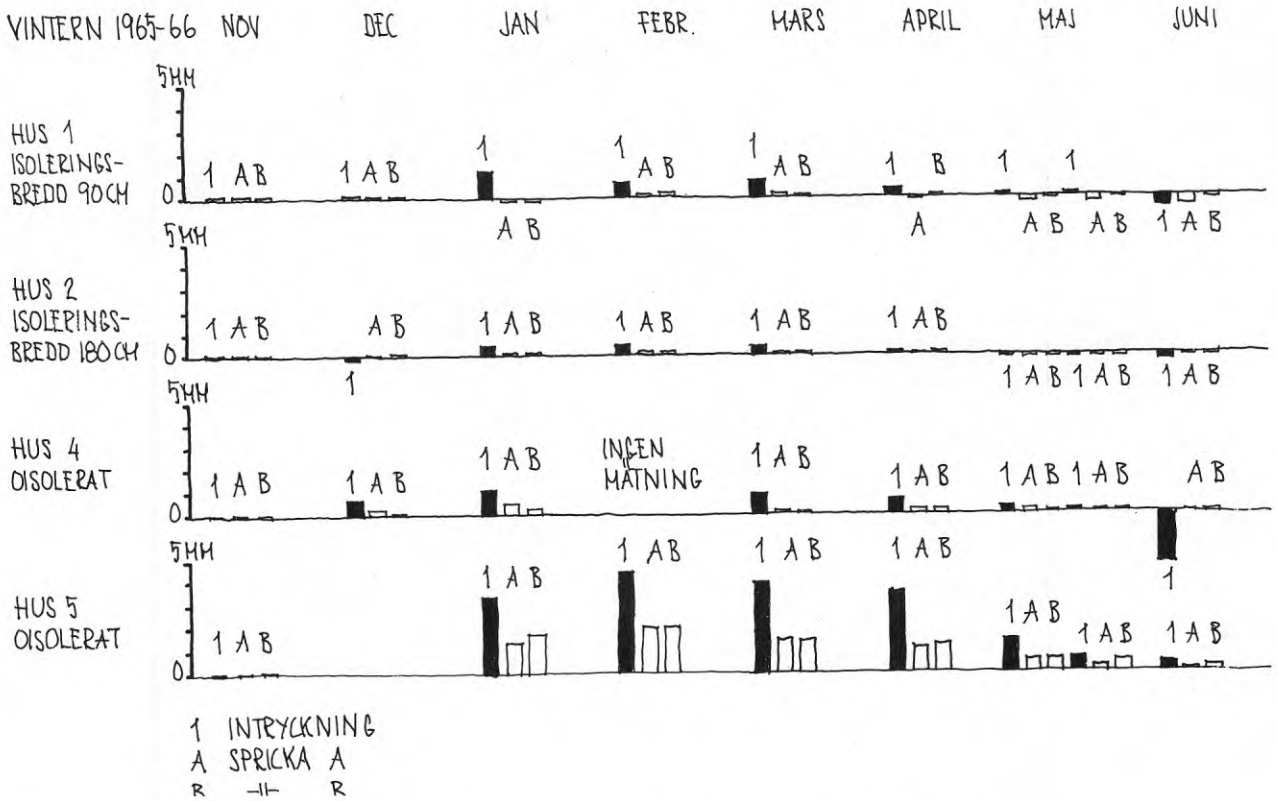
FIG. 12. Intryckning och sprickbreddsvariationer vintern 1965-66.
Indentation and crack width variations during the winter 1965-66.

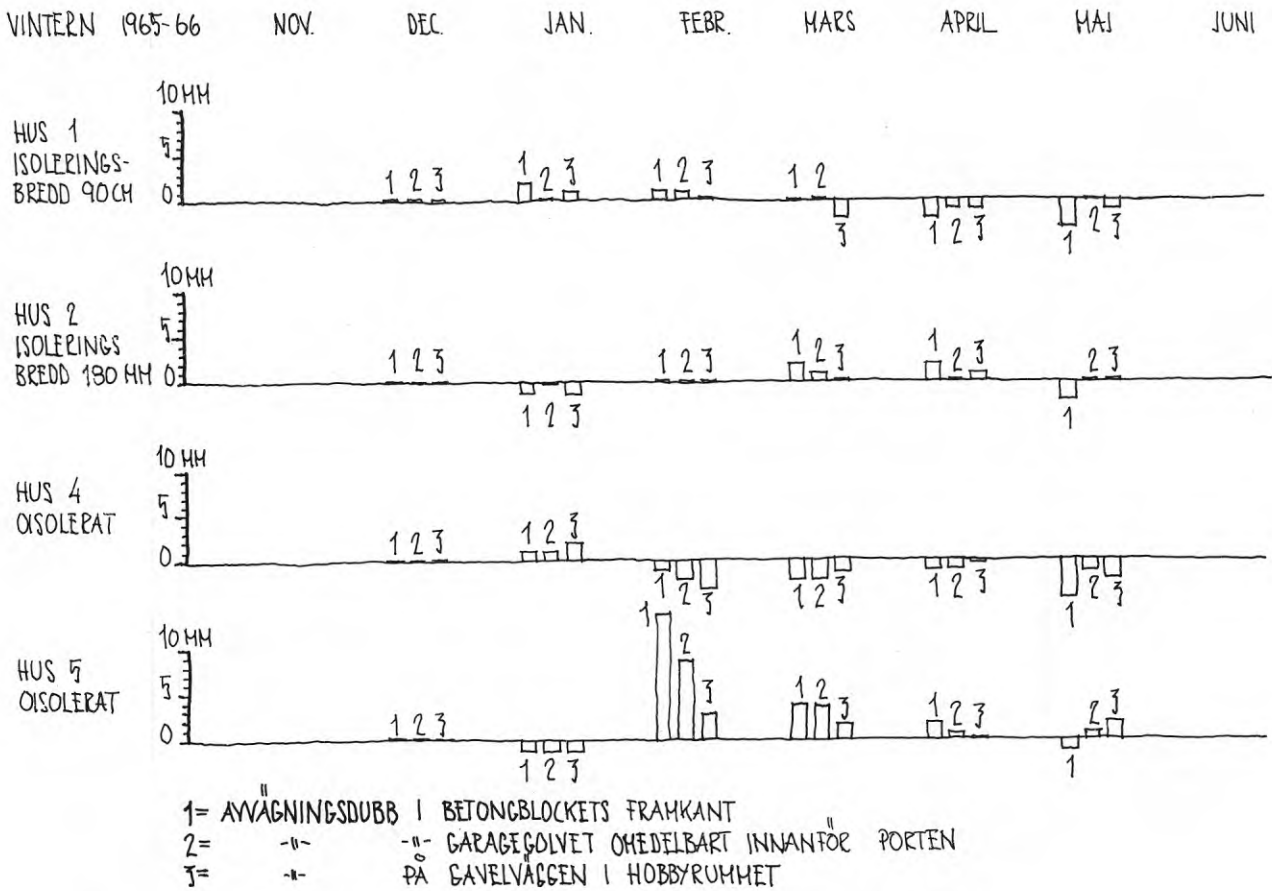
FIG. 13. Avvägningsdubbarnas vertikallrörelser vintern 1965-66.
Vertical movements of levelling studs during the winter 1965-66.

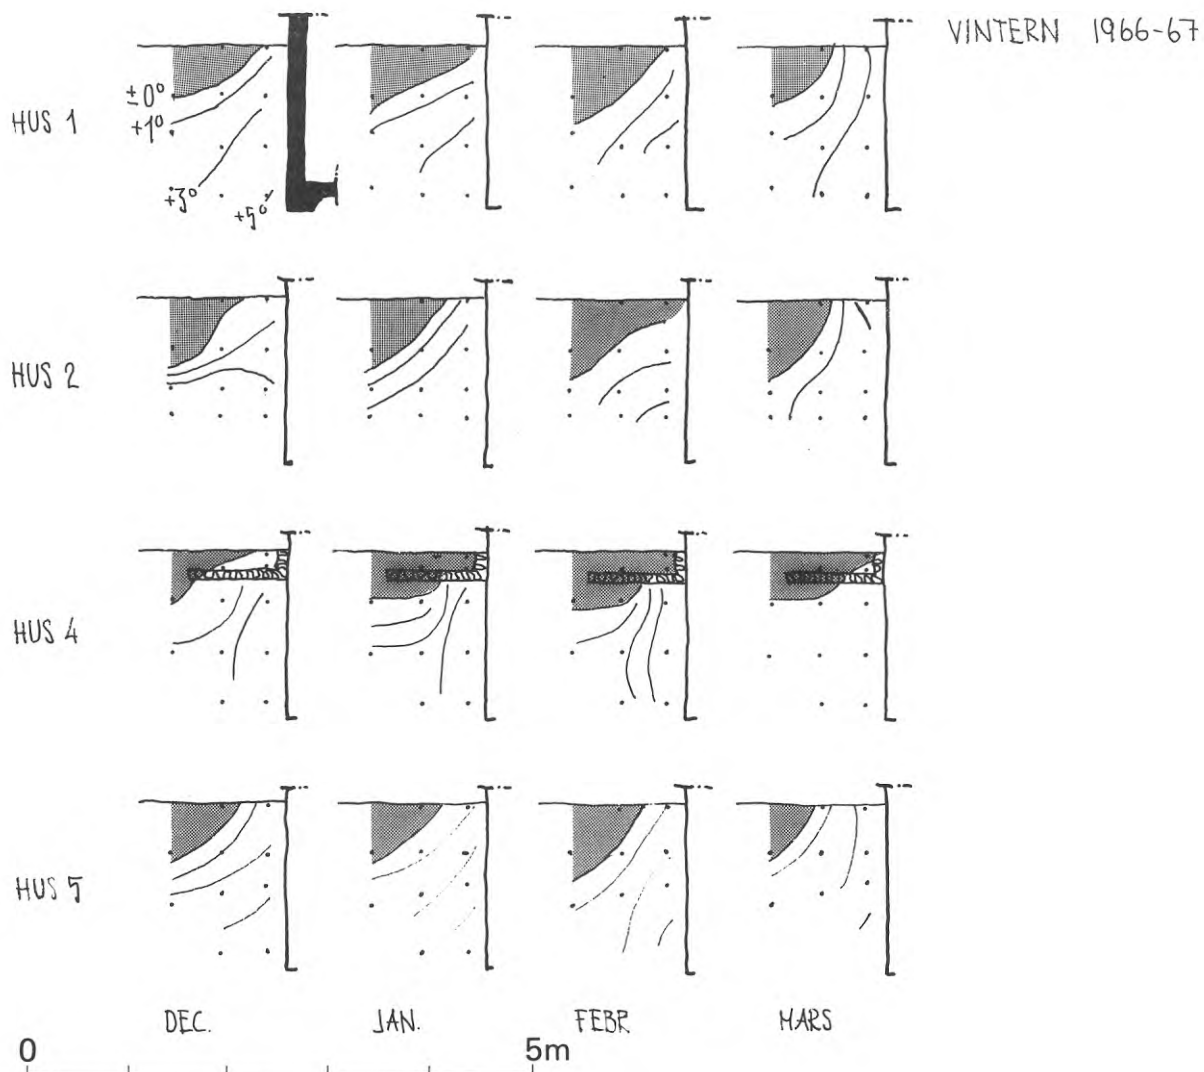
FIG. 15. Jordmedeltemperaturen per månad framför hus 1, 2, 4 och 5 vintern 1966-67.

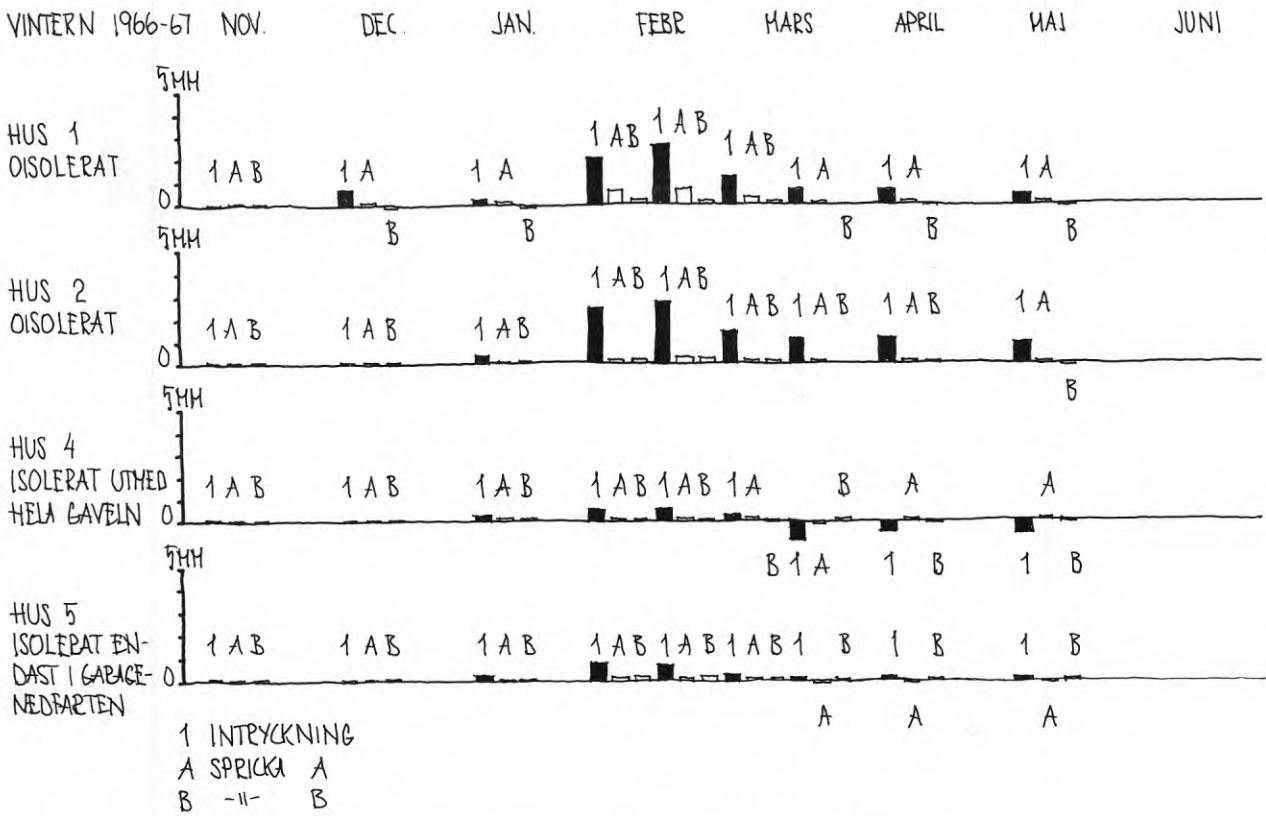
FIG. 17. Intryckning och sprickvariationer vintern 1966-67.
Indentation and crack width variations during the winter 1966-67.

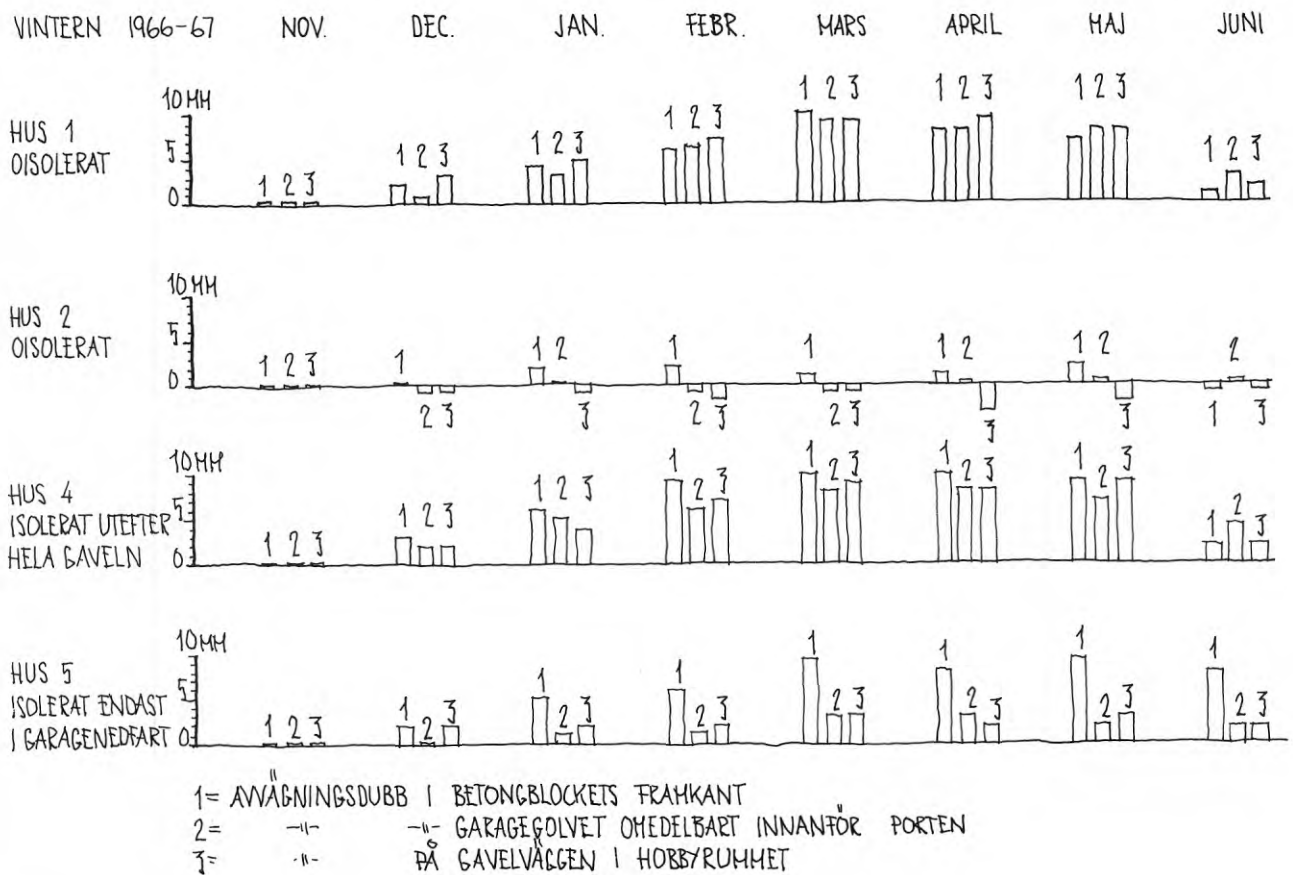
FIG. 18. Avvägningsdubbarnas vertikallrörelser.
Vertical movements of levelling studs.

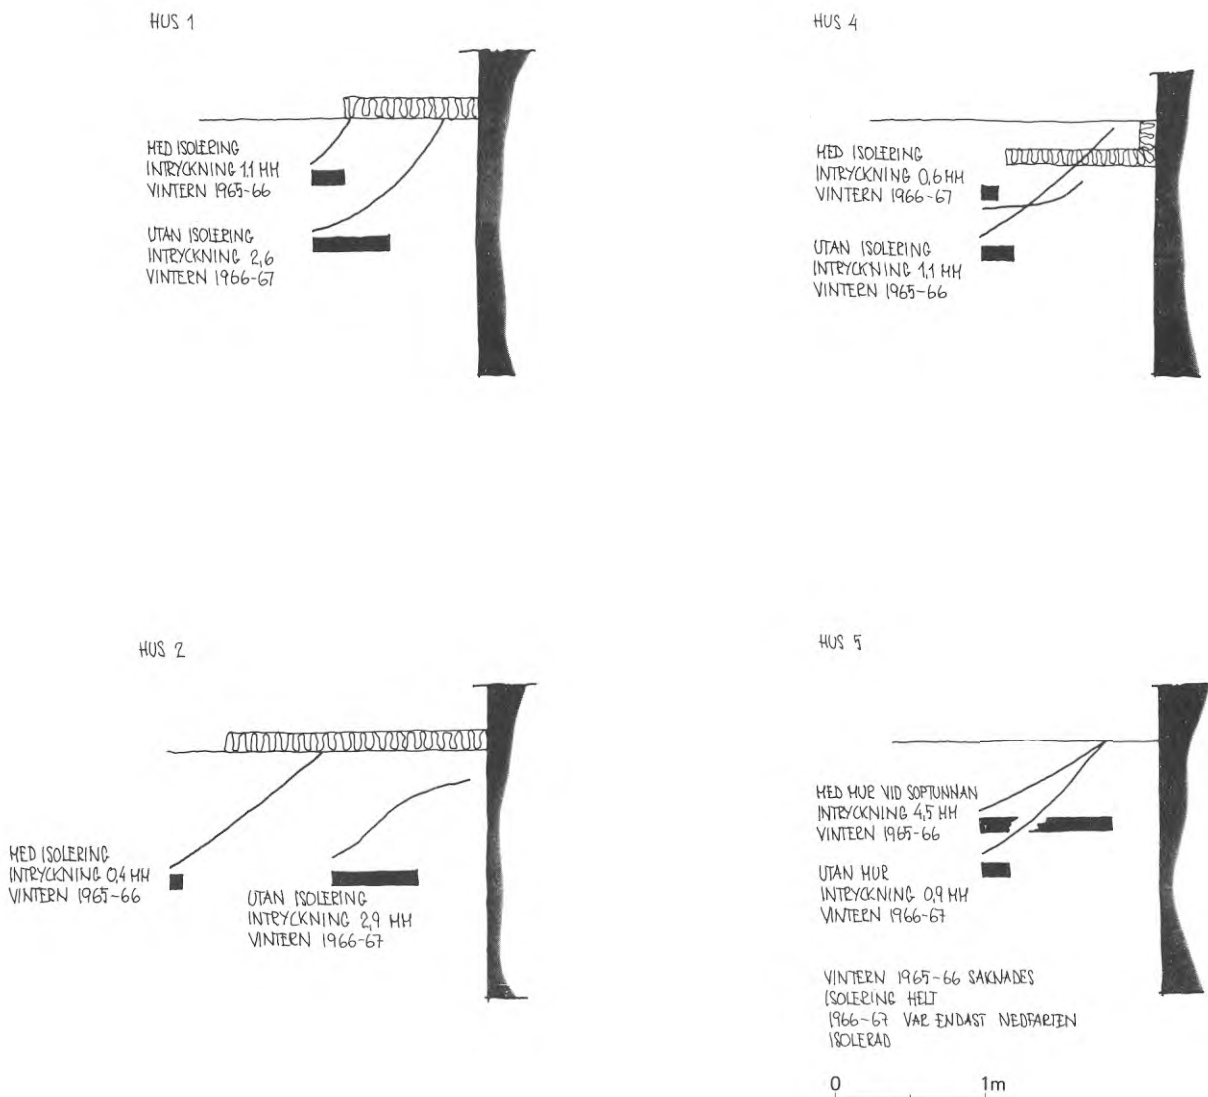
FIG. 19. 0-isotermens lägen och grundmurarnas maximala intryckning.

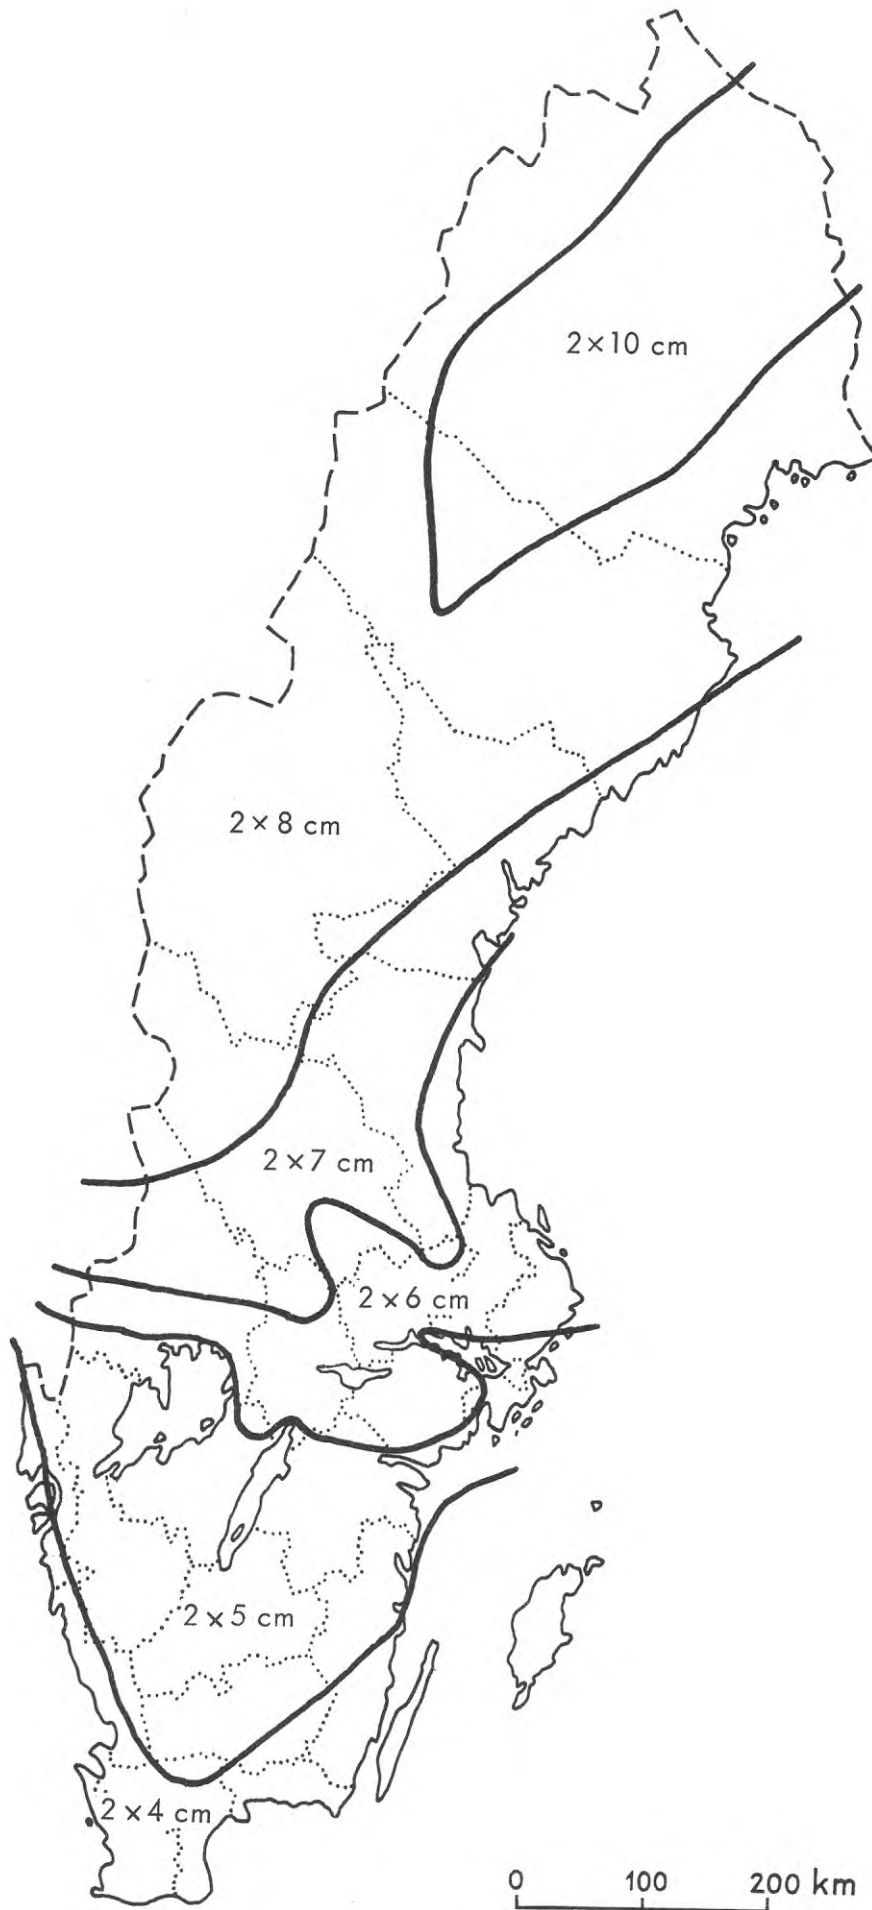
FIG. 20. Lämplig skivtjocklek för isolering med mineralull i olika delar av olika delar av Sverige.
