Svårigheter vid färgundersökning av arkitekturbundet måleri

Fallstudie: färgundersökning av en lågerhuggen
gördellist i södra valvet på Stockholms slott

Uppsats för avläggande av filosofie kandidatexamen i
Kulturvård, Konservatorsprogrammet
15 hp
Institutionen för kulturvård
Göteborgs universitet

2010:11

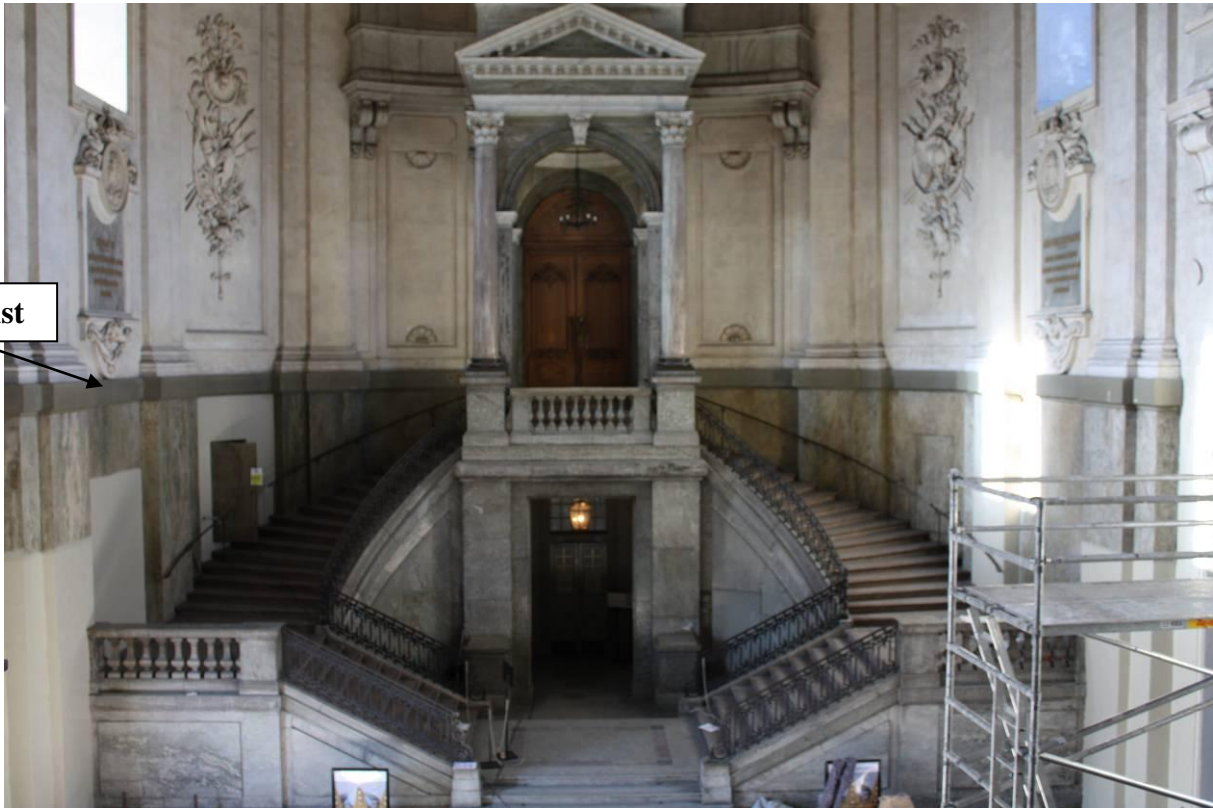
Bild 1 Södra valvet sett från ingången till slottskyrkan. Den stora porten mittemot är ingången till rikssalen. Åt vänster i bild kommer man ut på slottsbacken och åt höger in på borggården. Gördellisten är utpekad med pil.

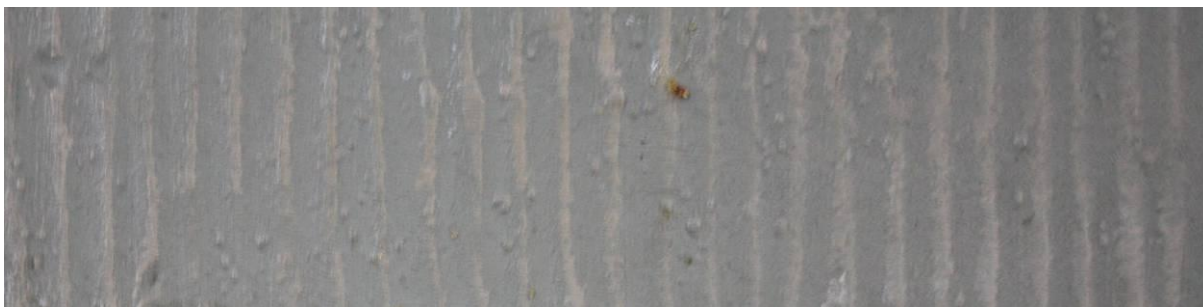
Bild 2 Närbild gördellist före färgundersökning. Färgskiktet på den lågerhuggna listen var i dåligt skick.

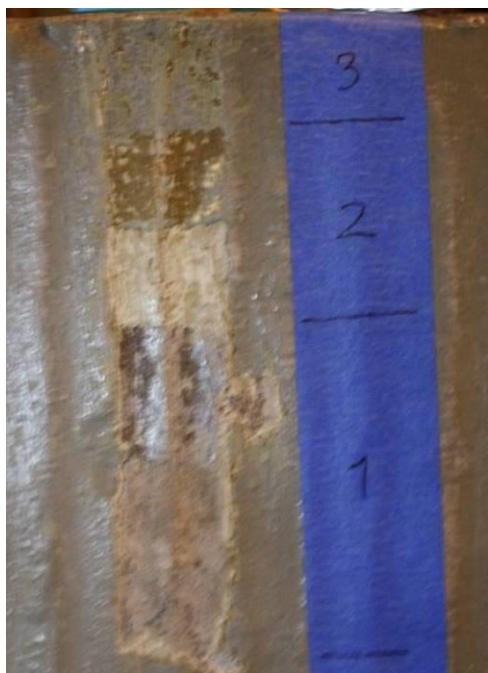
Bild 7 Framskrapad färgtrappa på gördellisten västra väggen, bredvid ingången till rikssalen.

Framskrapping av färgtrappor gjordes på tre sidor av valvet, dels på den västra väggen, till vänster om ingången till rikssalen, dels på den norra, vid porten till den inre borggården och slutligen på den östra, till vänster om ingången till slottskyrkan (se bild 7, 8, 9 och 10). Vid skrapningen hittades åtta olika lager, varav tre har varit slutliga ytskikt vid något tillfälle, fyra har varit grunderingar av olika slag och ett är oklart vad det fyllt för funktion. Det kronologiskt äldsta färgsatta lagret hade en djupt rödbrun kulör, nästintill svart vid friläggning. Det är också det skikt som det råder oklarhet kring i vilken funktion det fyllt⁵¹. Det färgskikt som låg därefter var ett gulbrunt till kulören, marmorerat färgskikt. Överst låg de två grågröna färgskikten, varav det översta utgjorde översta skikt vid tidpunkten för färgundersökningen. På den västra väggen, till vänster om rikssalen, frilades även större ytor av det rödbruna färgskiktet, samt det marmorerade färgskiktet, medan det på den norra och östra väggen endast frilades en yta med det marmorerade färgskiktet. Friläggning av de större ytorna färgskikt gjordes så att Statens Fastighetsverk (SFV) tillsammans med slottsarkitektkontoret (SAK) lättare kunde se okulärt hur färgskikten såg ut och därigenom kunna få inspiration till den nya färgsättningen.

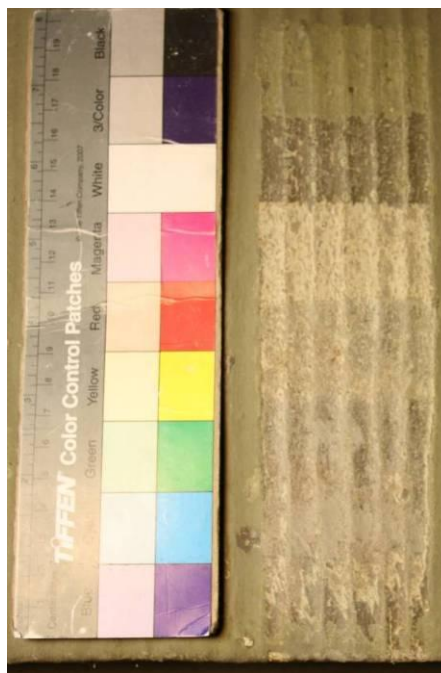
Bild 8 Färgtrappa på norra väggen, bredvid porten till inre borggården.

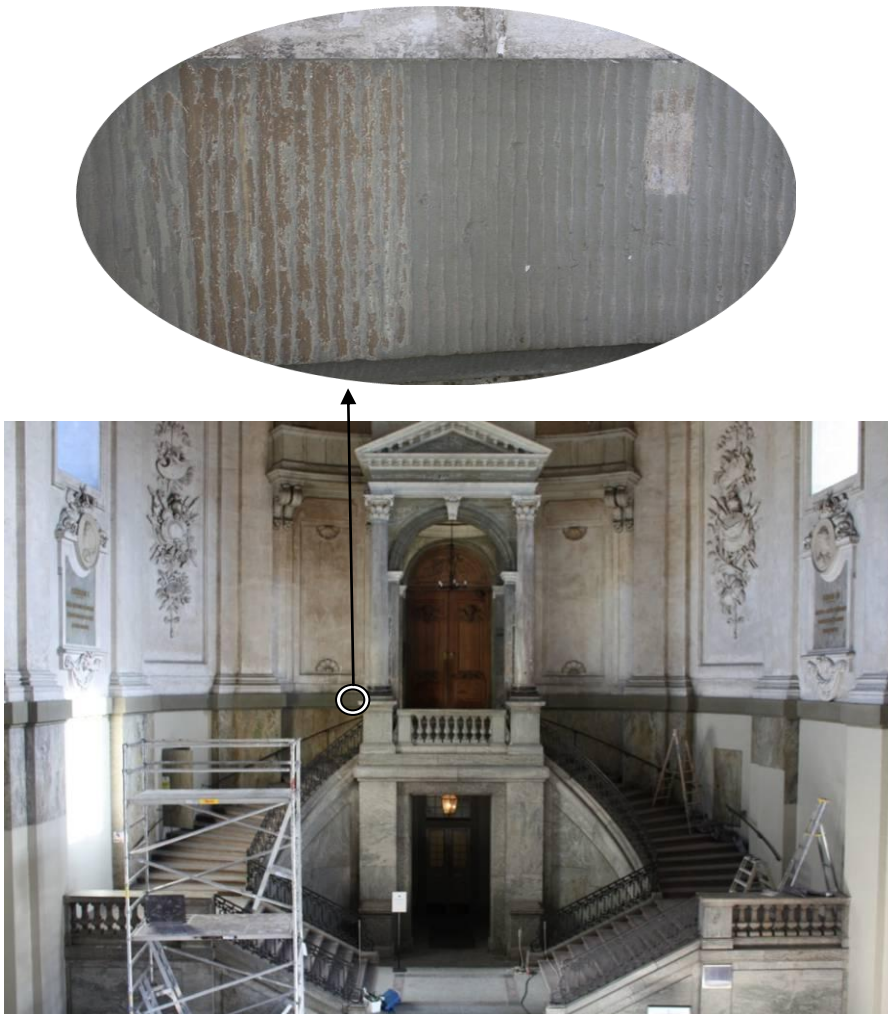
Bild 9 Färgrappa och framskrapat färgfält på östra väggen i relation till södra valvet.

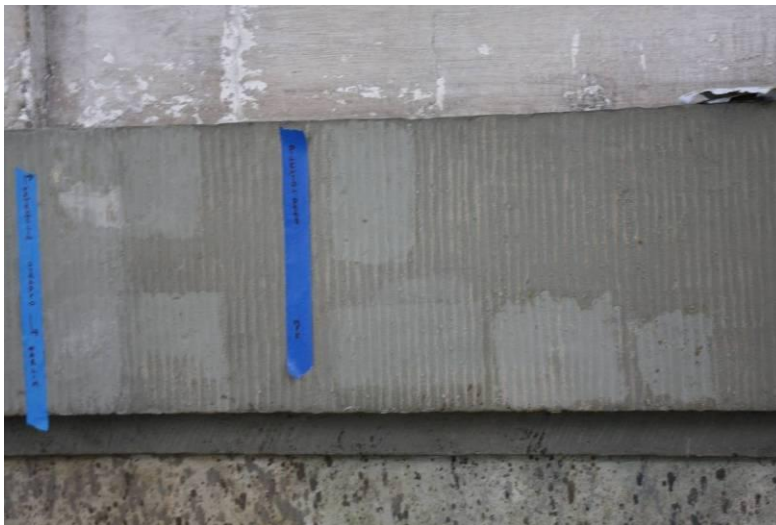
Bild 12 Försök till strappo på gördellisten. Den lilla rutan längst till höger är försök med benlim, tjockare konsistens.

Då det under hela färgundersökningsperioden var minusgrader i södra valvet och därmed även minusgrader på ytan av listen, var det svårt att hitta ett adhesiv som ville fästa på färgskiktet. De adhesiv som fäste, trängde inte in i färgskiktet under, utan lade sig på ytan. På grund av kylan var det svårt att nå ett bra resultat med strappo på gördellisten. Listen värmdes därför något innan försöken, dels med värmefläkt som riktades mot listen i 24 timmar innan påstrykning av adhesiv, dels med hårfön riktad mot ytan direkt innan påstrykning av adhesiv.

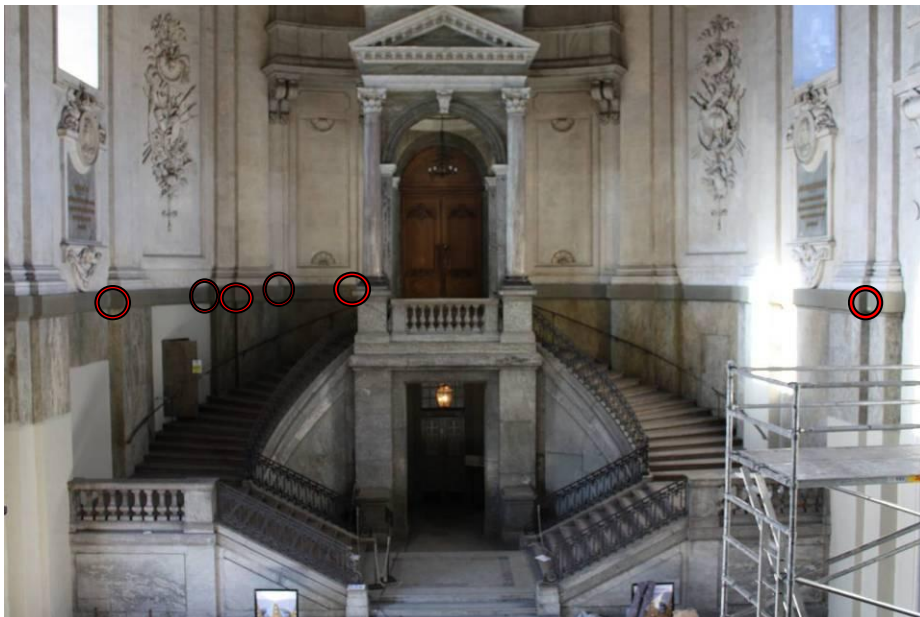
Bild 13 Röda cirklar markerar de ställen varifrån tvärsnitt togs.

Tvärsnitt togs från olika ställen på gördellisten (se bild 13). Snitten togs både ifrån själva gördellisten och från den smala kanten som löper under listan.

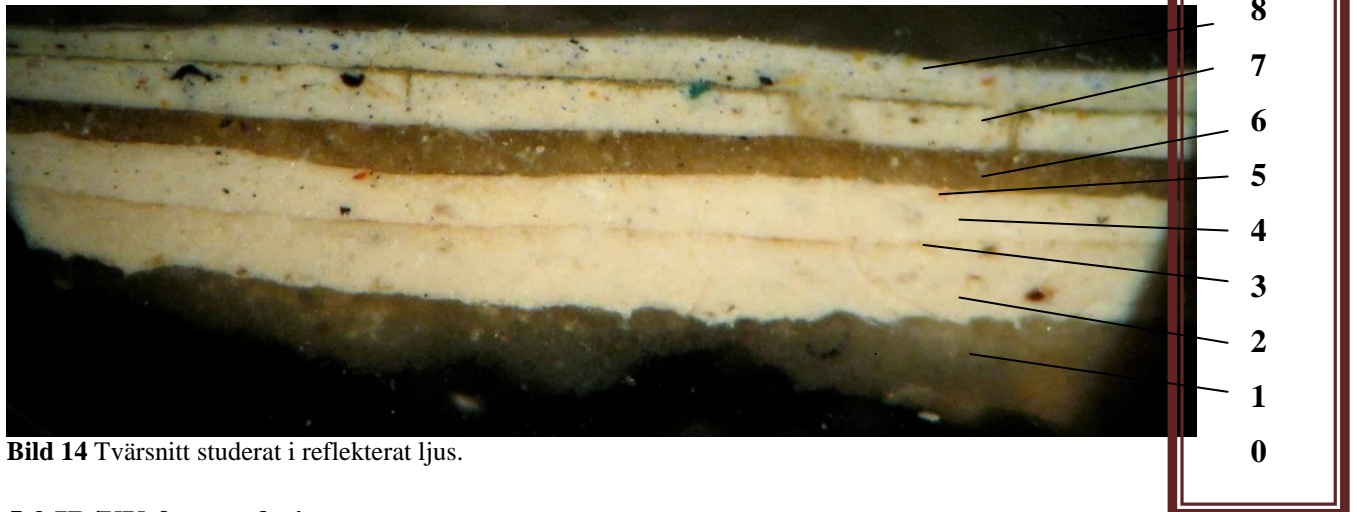
Bild 14 Tvärsnitt studerat i reflekterat ljus.

Tvärsnitten gjöts sedan in i epoxy och studerades under mikroskop. Av tvärsnitten kunde ses att åtta lager fanns på gördellisten (se bild 14). Av dessa var fyra skikt pigmenterade och fyra var ljusare grunderingsskikt. Allra längst ner mot den gotländska sandstenen, det bärande underlaget, låg två ljusa grunderingsskikt. Först ett lite mörkare grått, sedan ett vitt. Därefter

fanns det tunna, tunna rödbrunt pigmenterade skiktet. I tvärsnittet var detta lager så tunt att hade det inte skrapats fram i en frilagd färgyta, hade det kanske inte ens gått att tolka som ett eget skikt. På detta skikt låg två nya ljusa grunderingsskikt. Först ett vitt grunderingslager och därefter ett till kulören brunbeige, bottenfärgen i marmoreringen. På dessa finns nästa färgskikt, marmoreringen. Därefter följer det första av de grågröna, enfärgade färgskikten. På detta, ett tjockt lager smuts innan nästa enfärgade grågröna skikt.

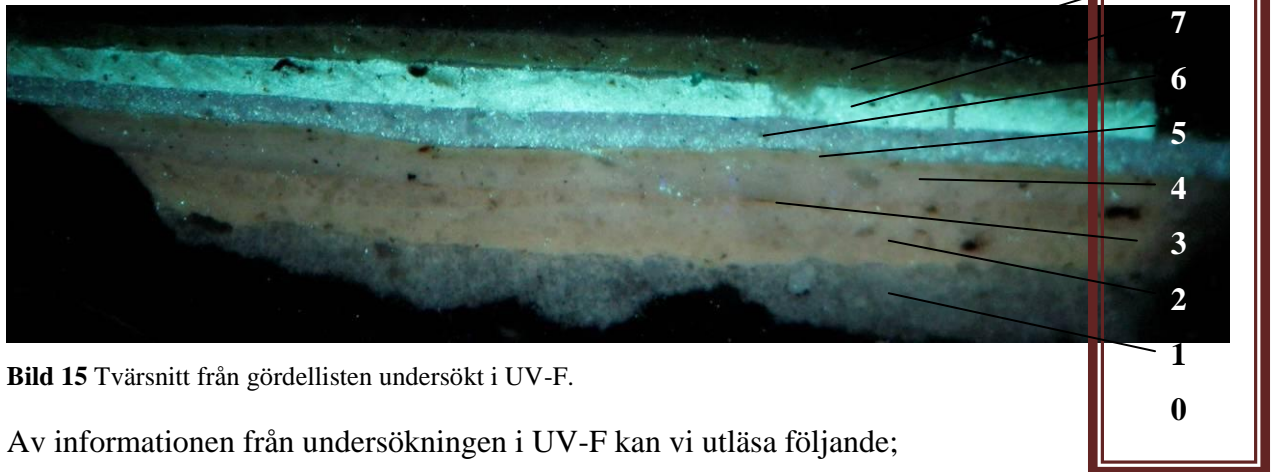
Bild 15 Tvärsnitt från gödellisten undersökt i UV-F.

marknaden⁷⁵. Vidare kan man i UV-ljus se ett skikt av smuts mellan lager 7 och 8, vilket antyder att lager 7 inte tvättats innan lager 8 strukits på. Detta styrks av att lager 8 spjälkar lätt från lager 7. Mellan lager 6 och 7 syns inget smutsskikt, vilket betyder att lager 6 tvättats innan lager 7 målats. I UV-ljus kan man också se att lager 3 är så tunt att det knappt går att urskilja.

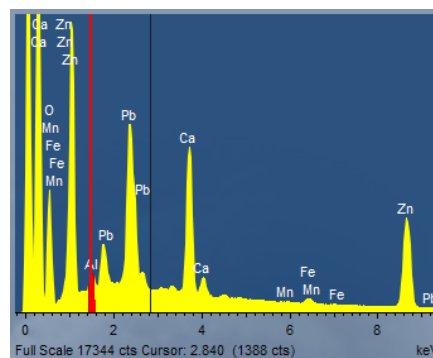
Bild 17 SEM/EDX graf över förekomsten av oorganiskt material i det marmorerade färgskiktet på gördellisten.

Lager 2: Bly. Blyvitt.

Lager 1: Bly. Blyvitt.

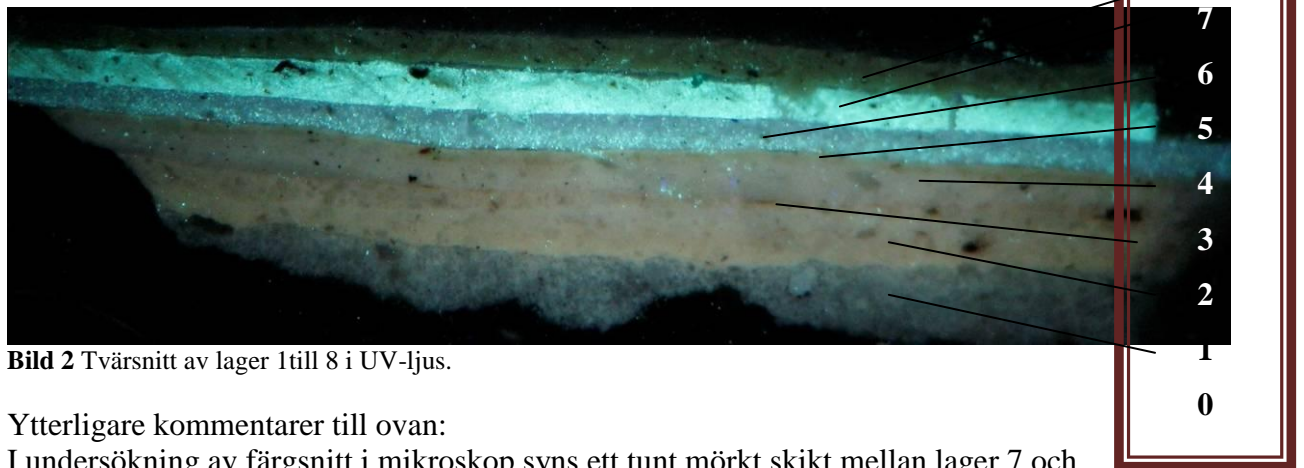
Bild 2 Tvärsnitt av lager 1 till 8 i UV-ljus.

Lager 2 är ett grunderingslager. Mikroskopundersökning av lagret i UV-ljus visar att lagret troligtvis har strukits på två gånger.

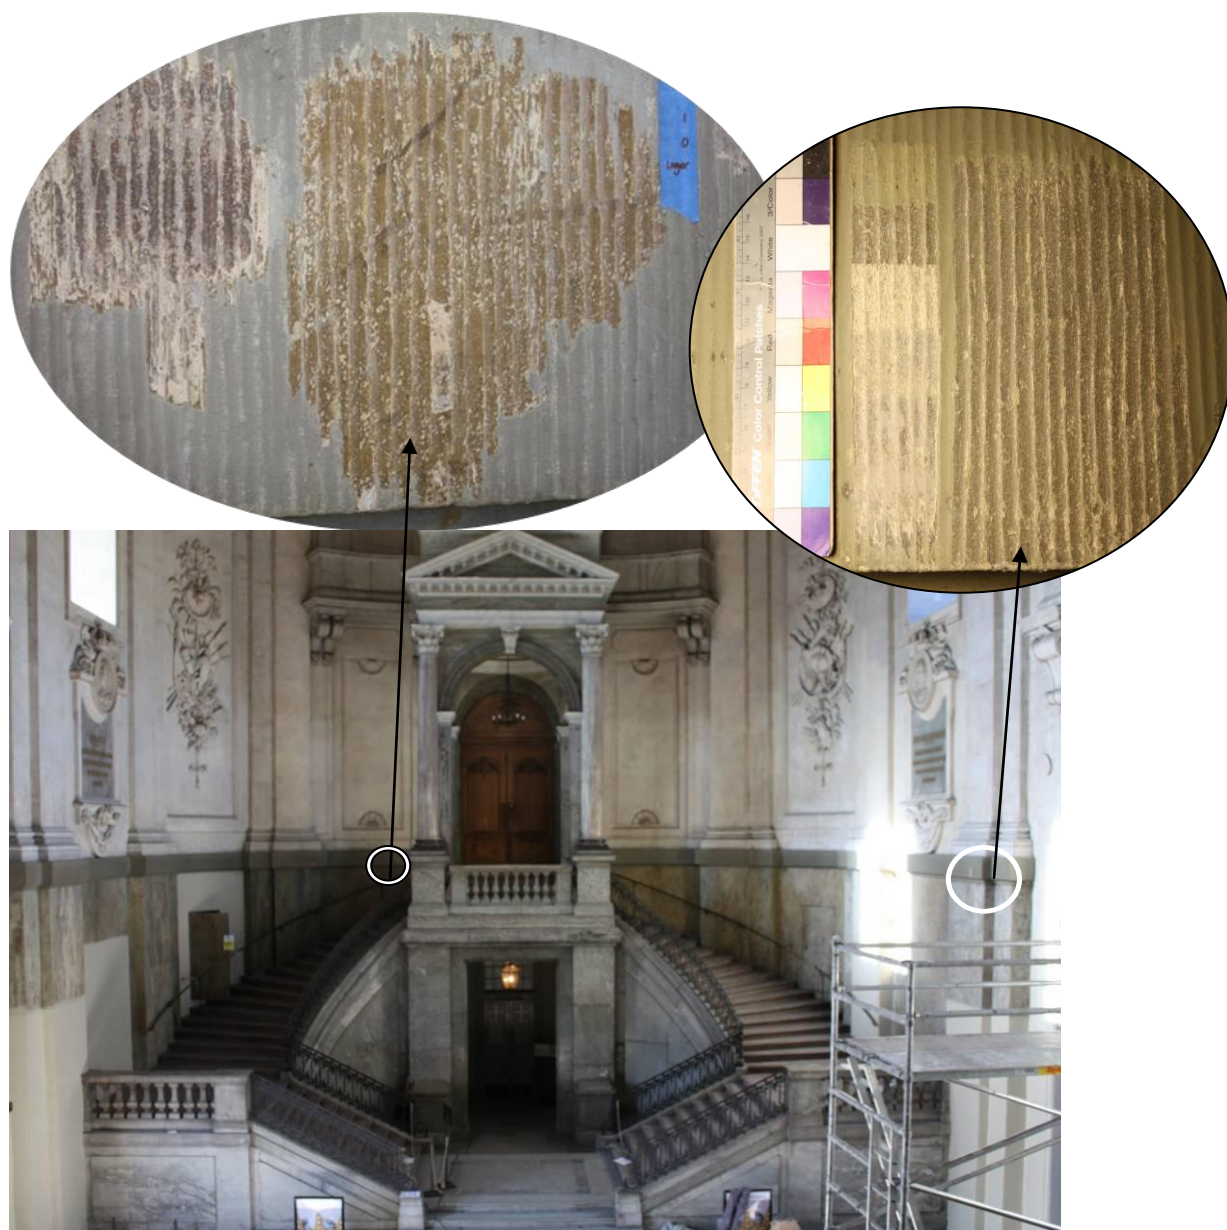
Bild 1: Provytor vänster om porten till Rikssalen, på västra väggen i södra valvet samt på norra väggen, till vänster om porten till inre borggården.

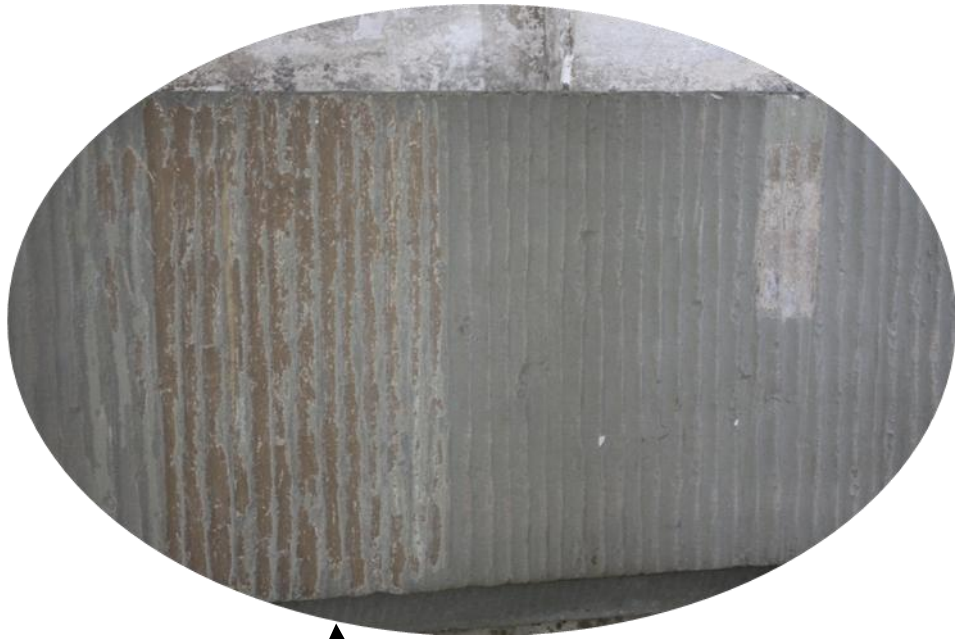
Bild 2: Provyta 2, till vänster om porten till slottskyrkan, östra väggen i södra valvet. Närbilden visar en frilagd yta med lager 6 samt en färgtrappa.

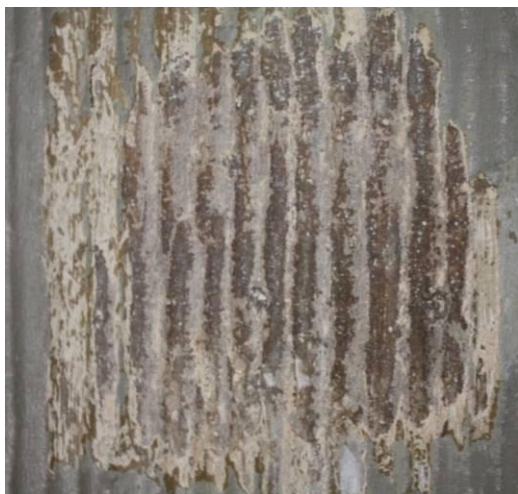
Bild 1: Närbild frilagd färgyta med lager 3
