# Badrum i Sverige mellan 1930 och 1980

- En undersökning av kulturvårdens glömda rum

Uppsats för avläggande av filosofie kandidatexamen i  
Kulturvård, Bebyggelseantikvariskt program

2013:23

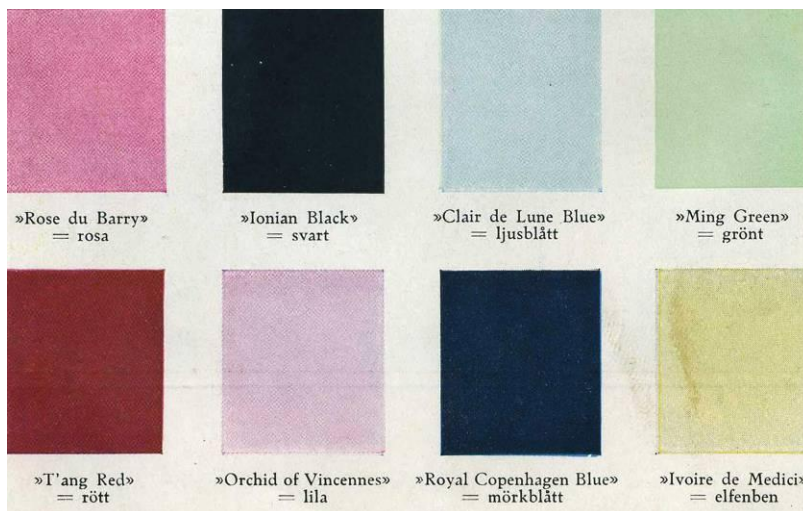
**Fig. 3** Bilden som är tagen ur Ahlsell & Bernströms produktkatalog för sanitet 1932, visar vilka färger ser ut, som fanns för sanitetsgodset ”Standard”.

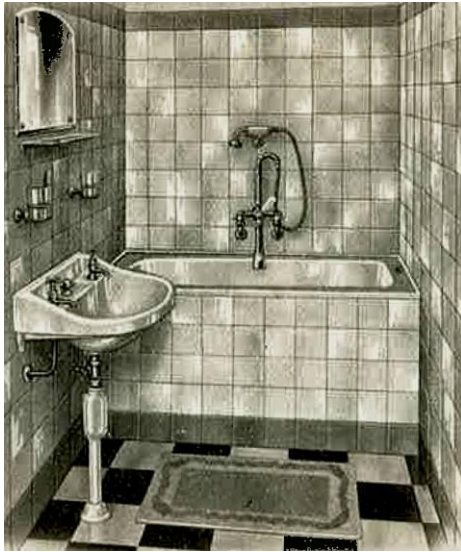
**Fig. 4** Bilden är hämtat ur Ahlsell & Bernströms katalog från 1932 och visar ett mindre och enklare badrum med ett s.k. inkaklat badkar. Sanitetsporslinet är vitt och tvättställ saknar pelare.

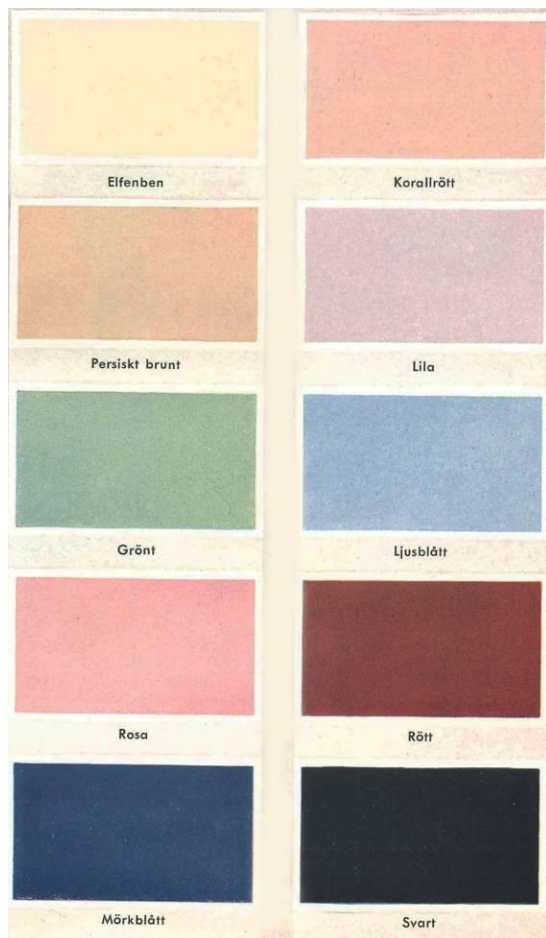
**Fig. 5** Kulörer på badrumskakel som fanns till försäljning hos A. Bergsman & Co i Helsingborg 1939. Färgkartan visar att den estetiska medvetenheten för badrummet var stor hos de som hade den ekonomiska möjligheten att bygga ett badrum i exklusiva material. Färgerna stämmer väl överens med det sanitetsgods som fanns till försäljning hos Ahlsell & Bernströms.

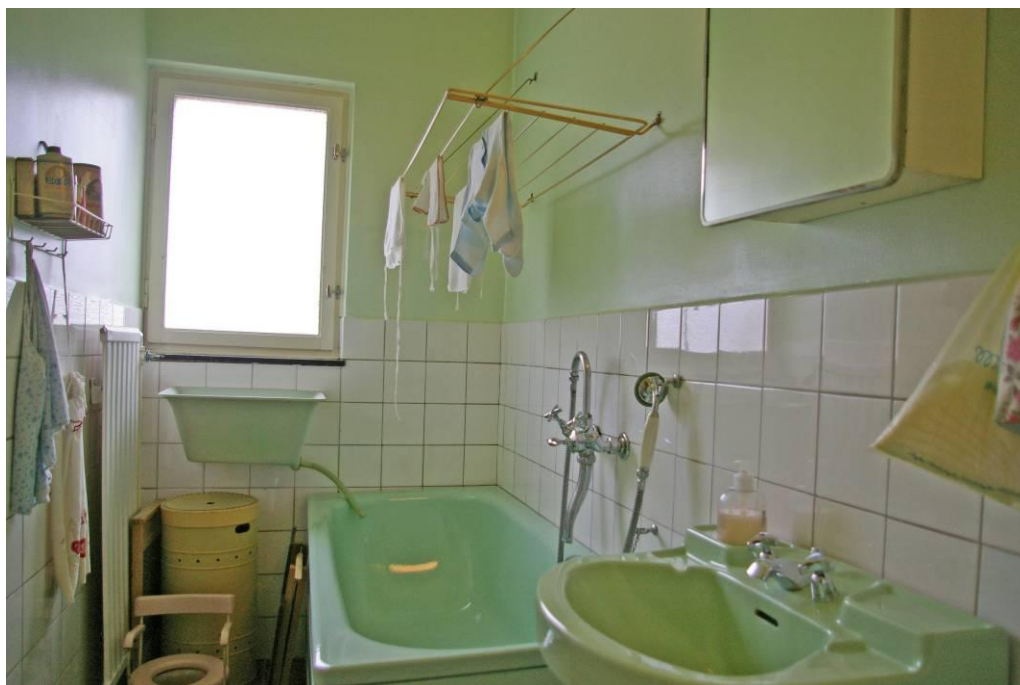
**Fig. 9** 1950-tals badrum i Kortedala, Göteborg som har bevarats som museum. Badrummet är utrustat med grönfärgat porslin från Ifö, vitt med grå fogar och grönmålade väggar. Golven består av rödbrun klinker. (Foto: Michelle J. Barr)

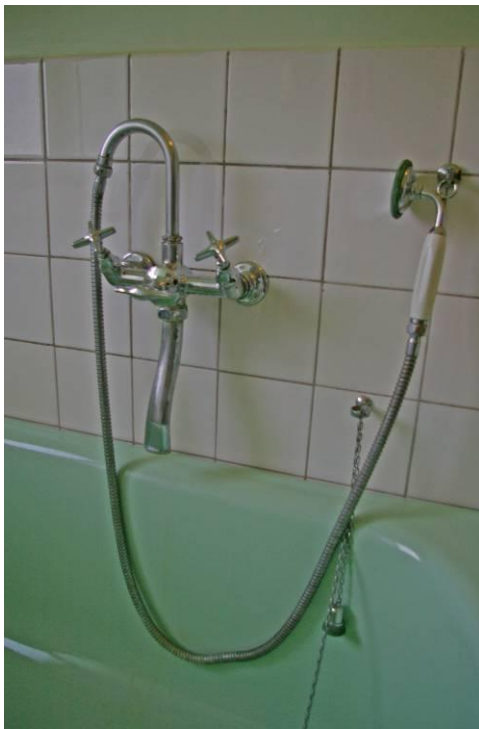
**Fig.10** Vitt kakel med smala grå fogar var vanligt i flerfamiljshusens badrum. (Foto: Michelle Joannides Barr)

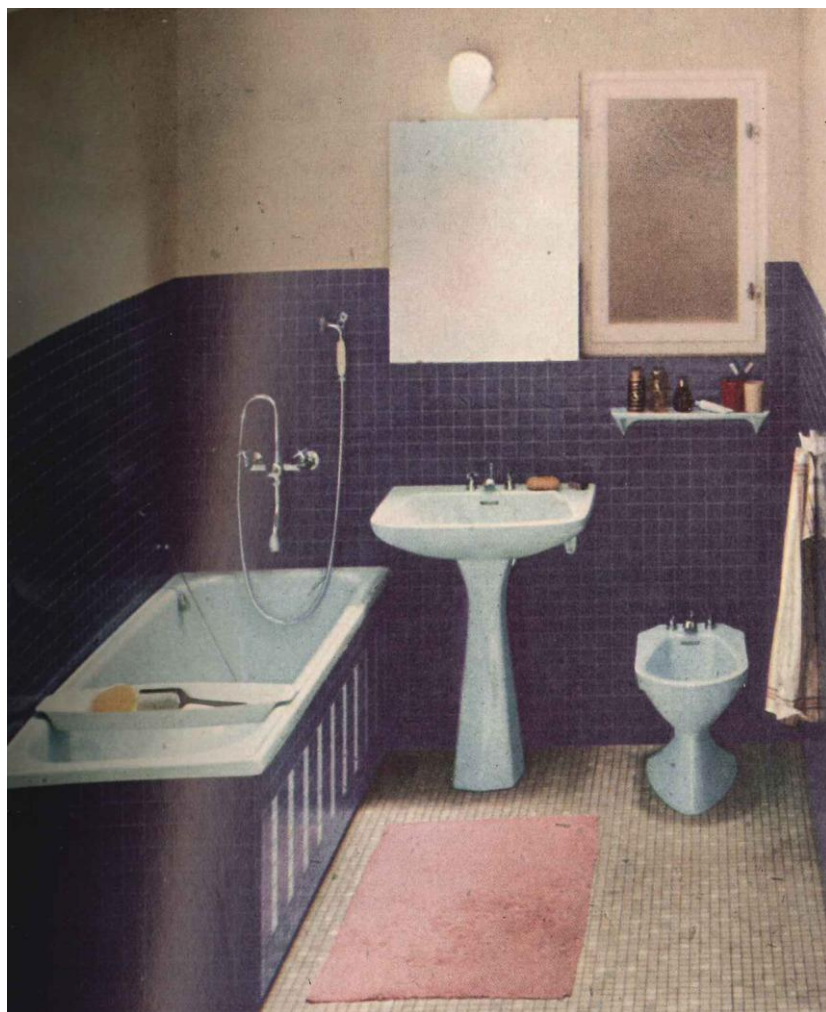
**Fig. 11** Badrum från Ifö. Bilden visar tvättställ med pelare, inkaklat badkar, bidé, hylla samt kakelplattor och golvmosaik, (Allt i hemmet, Nr.9, september, 1962)

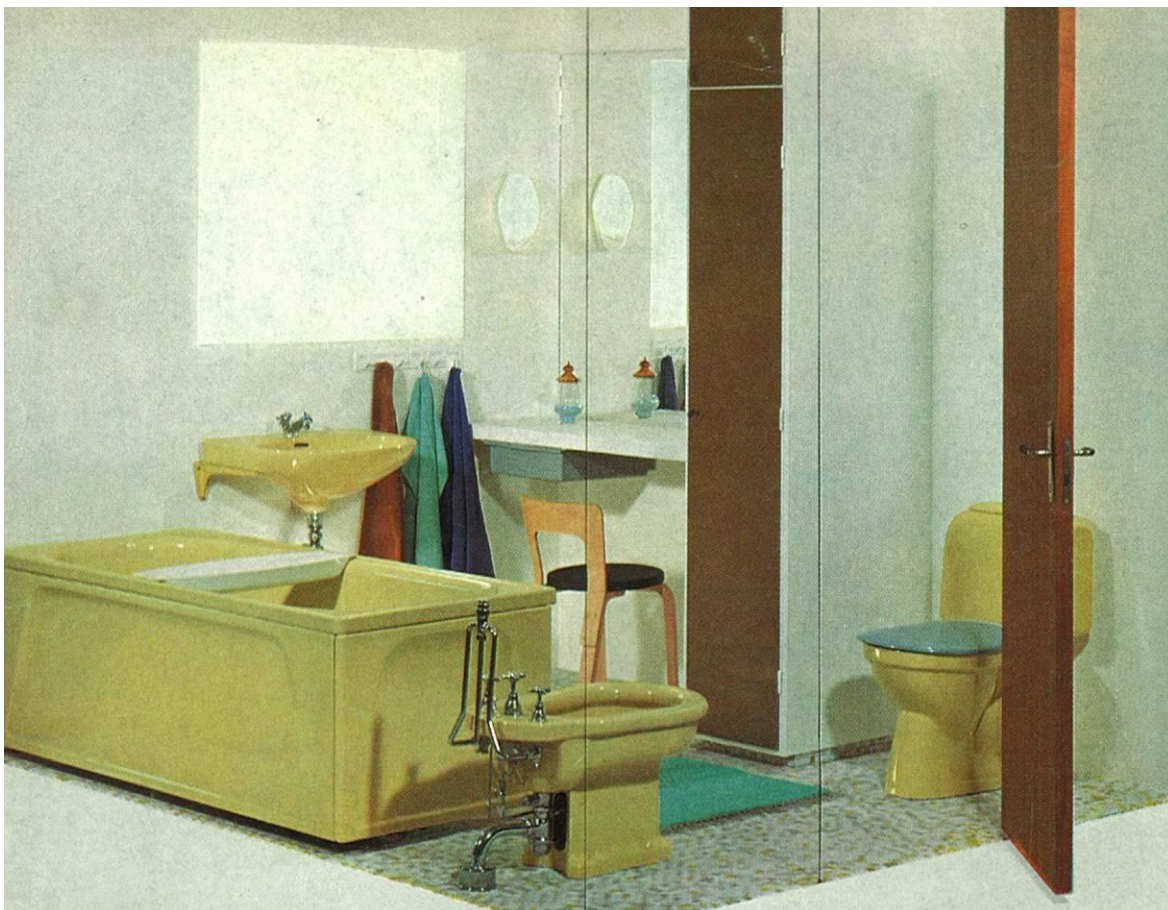
**Fig. 12** Gustavsbergs-badrum med Kosta glasmosaik på golvet 1962. Färgen på porسلinet är neapelgult. (Hemtidsskriften, Hem i Sverige, 10 dec, 1962)

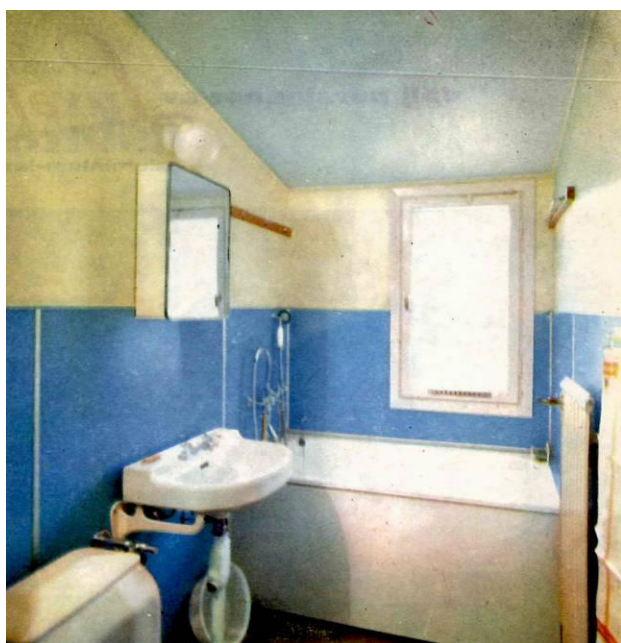
**Fig. 13** Mindre badrum med blå Perstorphsplatta på väggarna (Allt i hemmet, 1958)

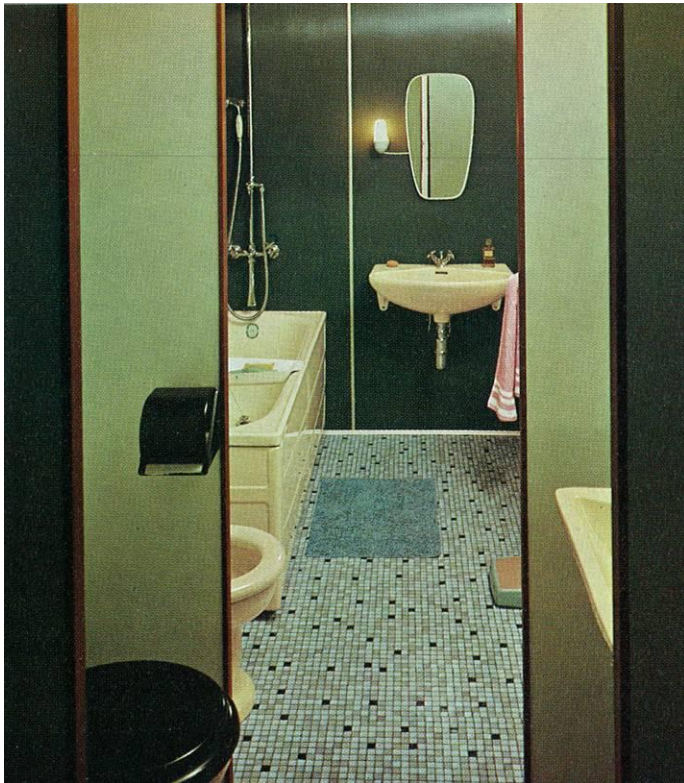
**Fig. 15** Perstorpsplatta på väggar och Kosta glasmosaik på golv i reklambild från 1960.(Villa tidsskriften Hem i Sverige, 10 dec, 1961)

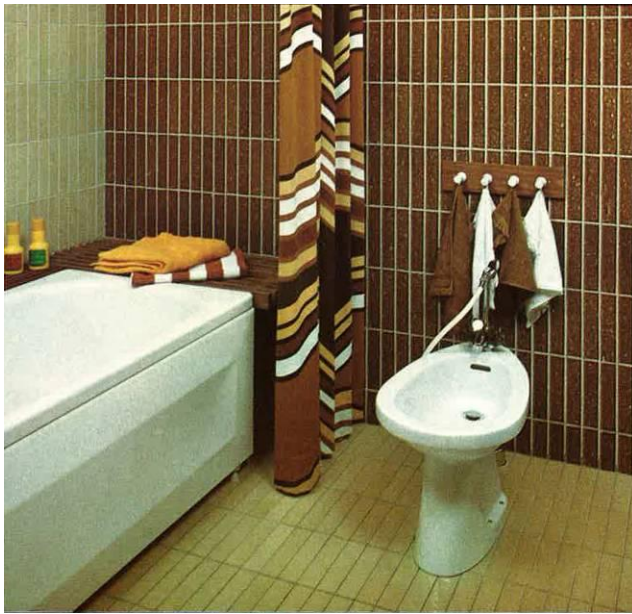
**Fig. 16** Klinker och kakel från Höganäs i brunt och beige. Färgsättningen var tidsypisk. Bidén hade en given plats i 1970-talets badrum. (Blomqvist, 1970)

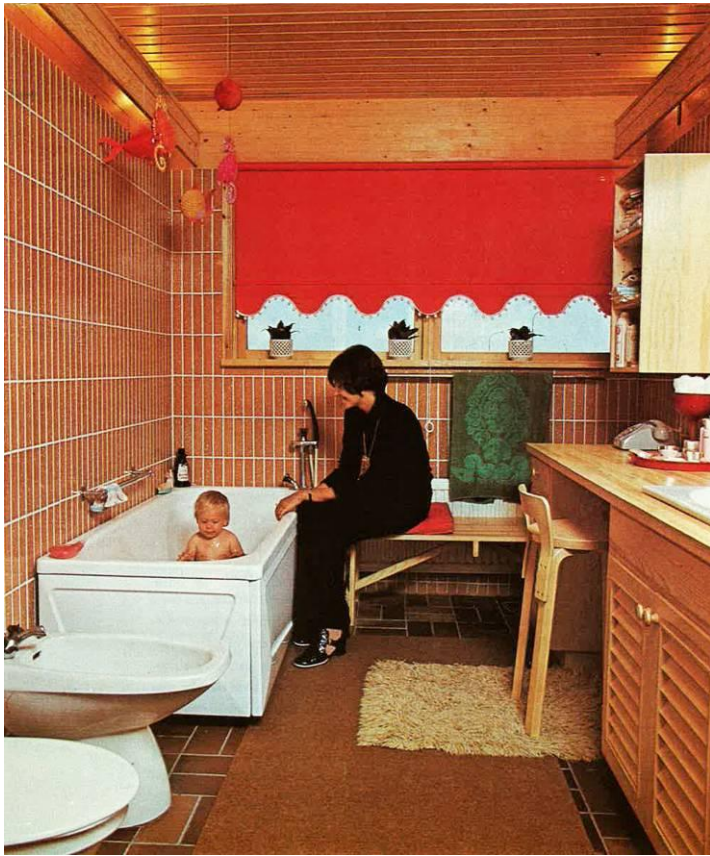
**Fig. 17** Bilden är hämtad ur boken badrum (Blomqvist, 1970) och visar ett villabadrum i tidstypiska färger och material. Väg- och golvplattorna som använts för detta badrum skulle om det uppförts några år senare förmodligen varit ersatta med någon plastmatta.

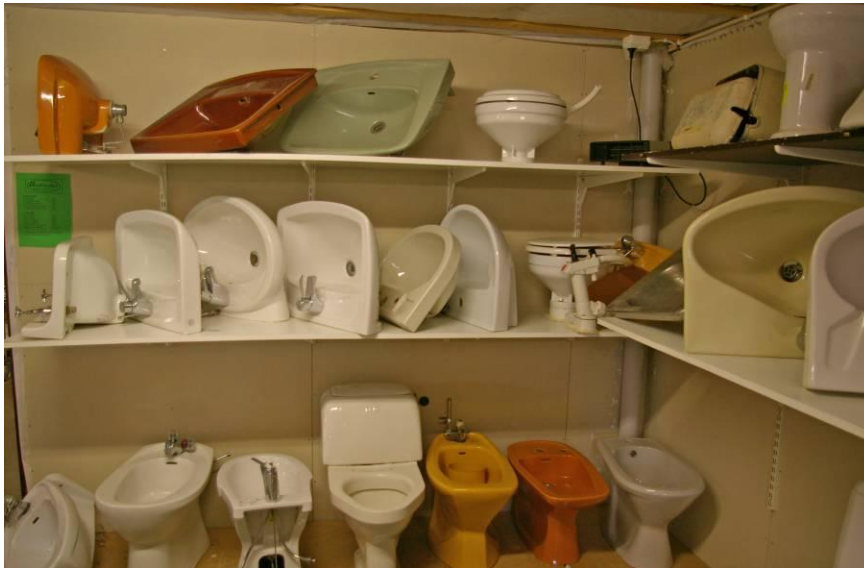
**Fig. 20** Foto: Michelle J. Barr, 2013

**Fig. 20** På Återbruket finns ett stort utbud av använt sanitetsgods. Färgat porlin som på bilden är eftertraktat. (Foto. Michelle Joannides Barr)

äldre badrumsinredning vara stor. Tillgången däremot är begränsad, speciellt på det som börjar bli trendigt. Det som efterfrågas allra mest är färgat badrumsporcelain. Högsplade toaletter är rariteter och mycket populära, vilket gör att prislappen blir därefter. Badrum från 1930–40-talet är ovanliga om inte alls förekommande på Återbruket, och hade det funnits hade de gått åt direkt, enligt Paul Mårtensson som arbetar på Återbruket i Göteborg. Det händer att det kommer in mindre partier av gammalt kakel eller klinker, och de är lika lättsålda som de färgade porslinet.

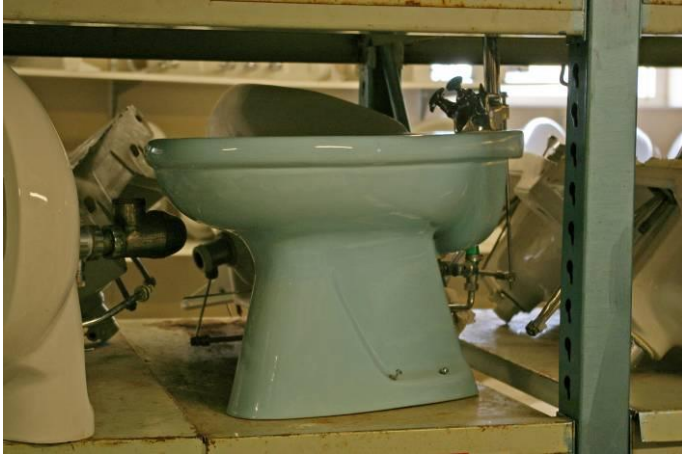
**Fig. 21** Foto: Michelle J. Barr, 2013

**Fig. 21** Denna bidé i ljusblått är troligtvis från 1960–70-tal. Eftersom bidér inte längre är standard i nybyggda badrum, hamnar många bidéer på Åtebruket.( Foto: Michelle Joannides Barr)
