Bostadsrätternas fasta inredning

**Ett kulturarv i Stockholms innerstad med
exempel från Vasastan**

**Uppsats för avläggande av filosofie kandidatexamen i
Kulturvård, Bebyggelseantikvariskt program
15 hp
Institutionen för kulturvård
Göteborgs universitet**

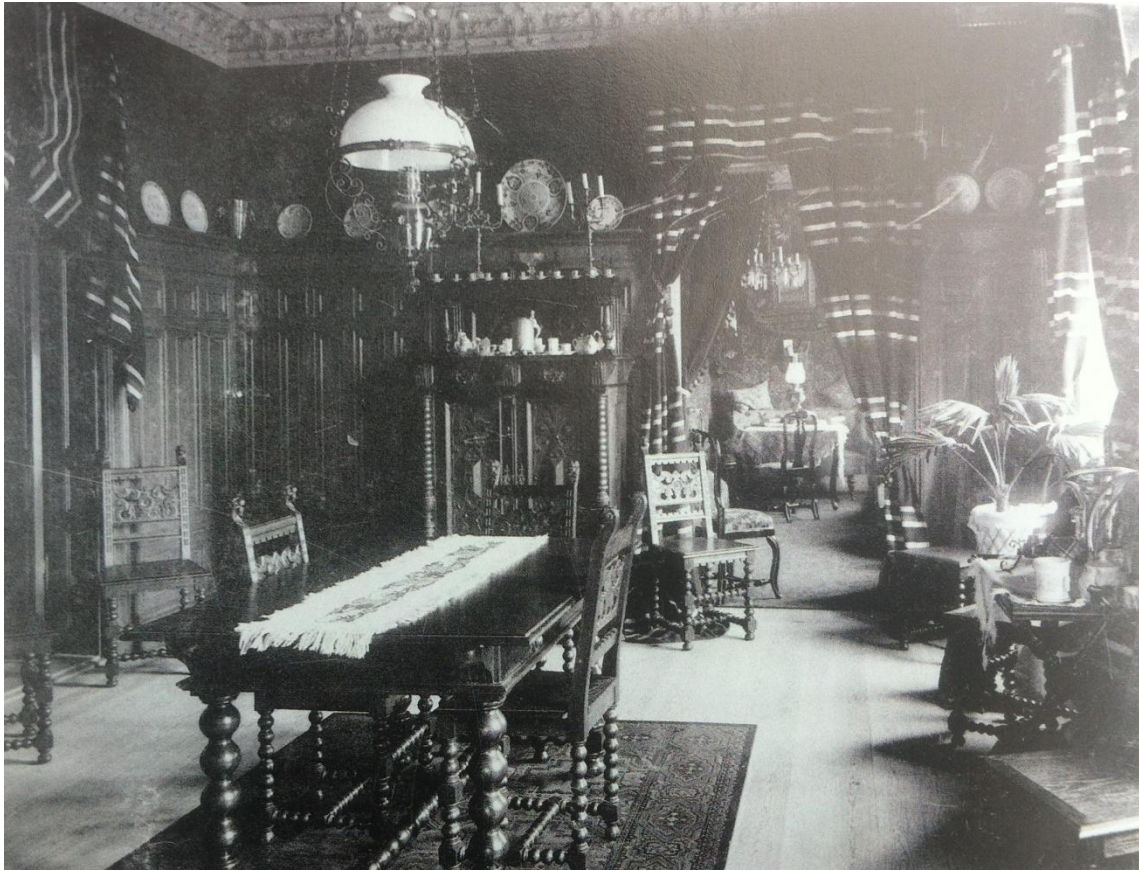
1. MATSAL I NYBAROCK OCH NYRENÄSSANS. OMKRING ÅR 1890. KÄLLA: STAWENOW- HIEDEMARK, 1991, S. 136.

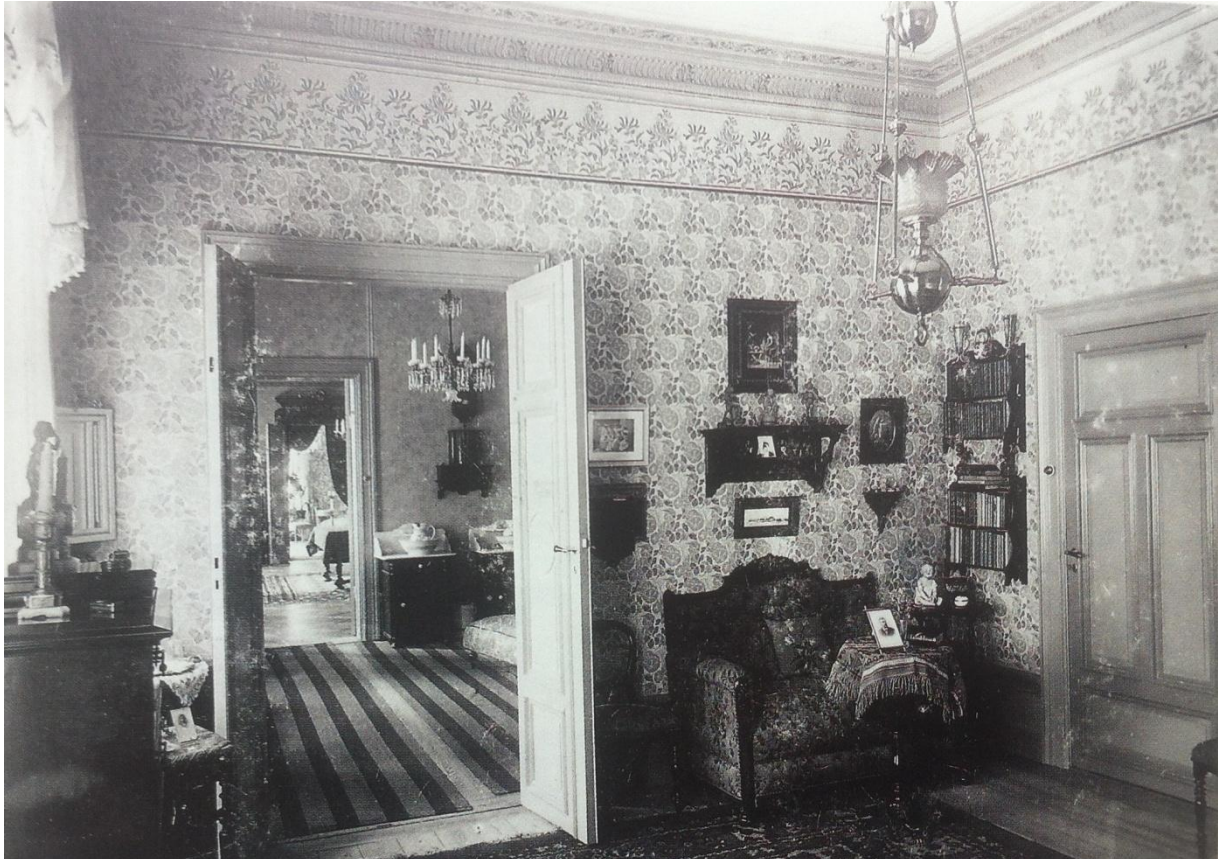
2. INTERIÖR FRÅN 1897. LJUSA TAPETER MED STILISERAT BLOMSTERMOTIV SKULLE BLI MYCKET MODERNT. KÄLLA: STAWENOW- HIEDEMARK, 1991, S. 144

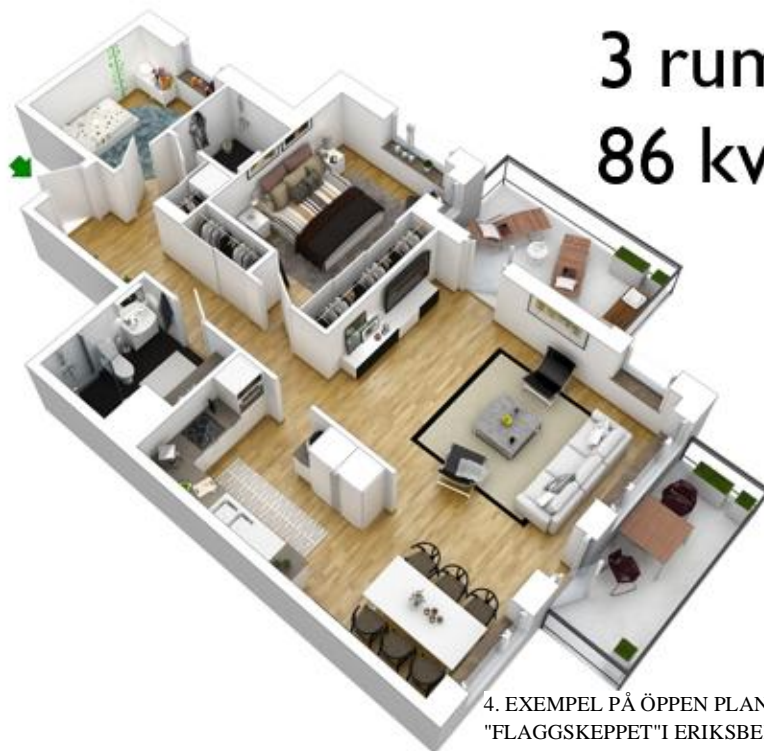
3 rum och kök
86 kvm

4. EXEMPEL PÅ ÖPPEN PLANLÖSNING. FRÅN JMS PROJEKT
"FLAGGSKEPPET" I ERIKSBERG, GÖTEBORG. BILDKÄLLA: JM.SE

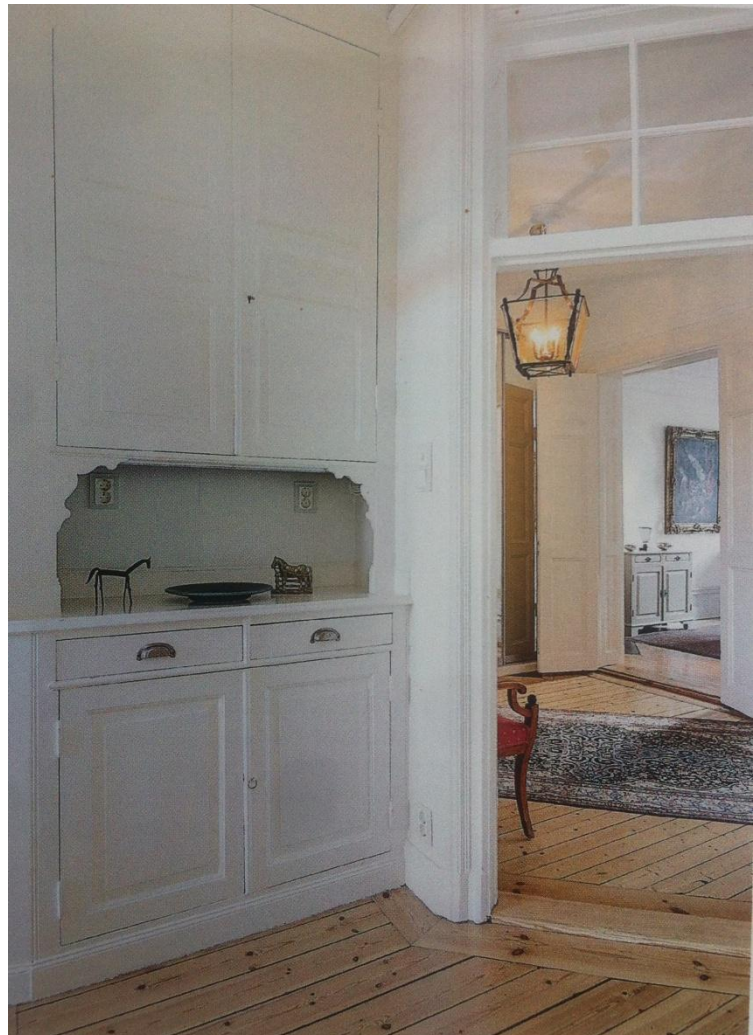
10. KULTURARVSRUTA 1 MED BEVARAT SERVERINGSSKÅP, INTERNT ÖVERLJUS, SNICKERIER.OCH BRÄDGOLV. KÄLLA: ERIK OLSSON MÄKLARE

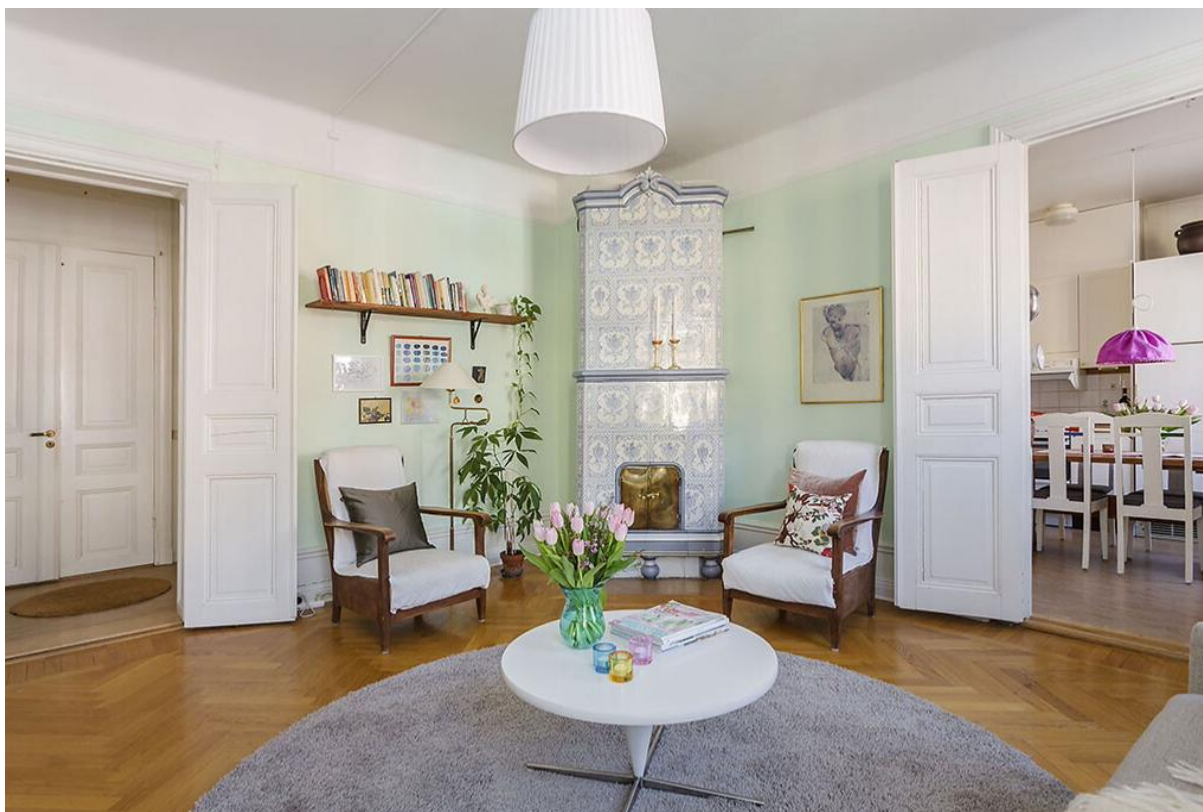
11 KULTURARVSRUTA 3. KAKELUGN FRÅN UPPSALA EKEBY. EN AV LÄGENHETENS FÅ BEVARADE URSPRUNGSDETALJER KÄLLA: SKANDIAMÄKLARNA

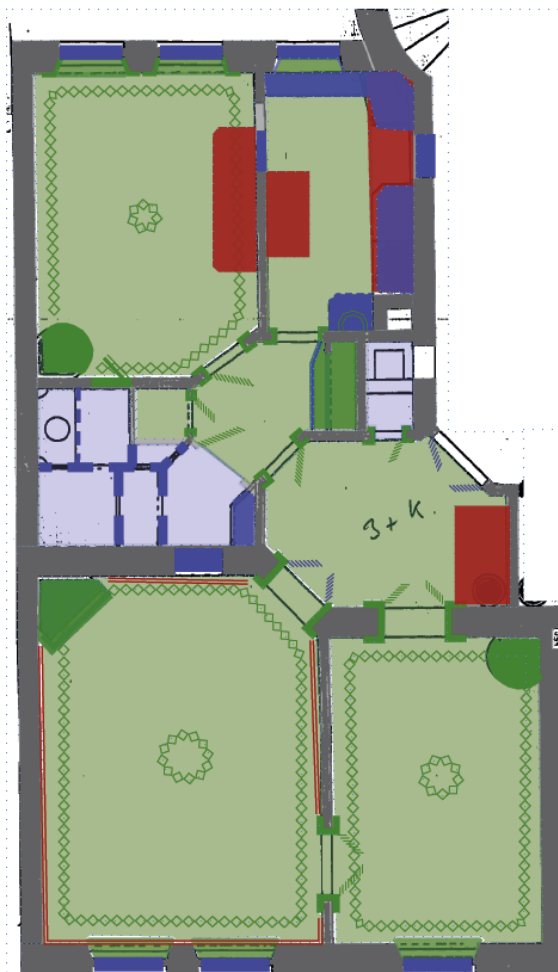
Kulturarvsruta 2
Sigtunagatan 8,
85 kvm. 3 rok
Byggår: 1901

Skydd i detaljplan: Inga
skyddsbestämmelser gällande
interiören.

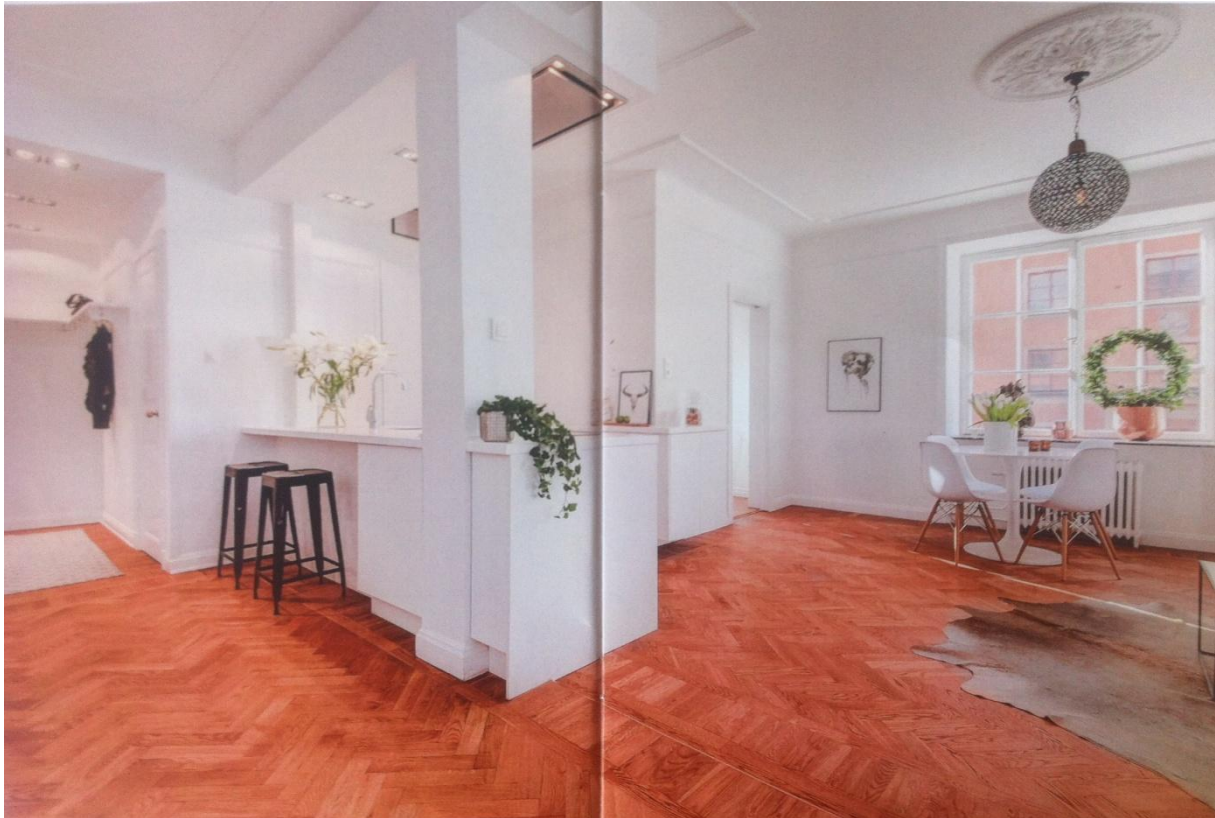
rivits kombinerat med ett hisschakt som tillsammans förändrar planlösningen ytterligare. En typisk förändring som skett i samtliga rutor är en anpassning i planlösningarna till ett liv utan personal i hushållet då serveringsgångar dess förvaringsskåp har byggts bort. På samma sätt har sekundära ytterdörrar ämnade för denna personal satts igen inifrån. Den ombyggnad som skett i ruta 4 och öppnandet av vägg i ruta 2 ger lägenheterna öppna planlösningar med direktkontakt mellan kök och vardagsrum samt matplats och vardagsrum i samma rum genom eliminerandet av matsal. Situationen i ruta 3 är liknande men inte fullt ut genomförd då dubbeldörrarna har lämnats kvar i ursprungligt läge. Något som också utgör en förändring av planlösning är adderandet av balkong vilket ger boende tillgång till avskild vistelse utomhus i direktanslutning med lägenheten. Detta gäller ruta 1 och 2.

12. . KULTURARVSRUTA 4. GENOM ATT RIVA VÄGGAR HAR EN MODERN ÖPPEN PLANLÖSNING ÅSTADKOMMITS. BILD: EDWARD & PARTNERS

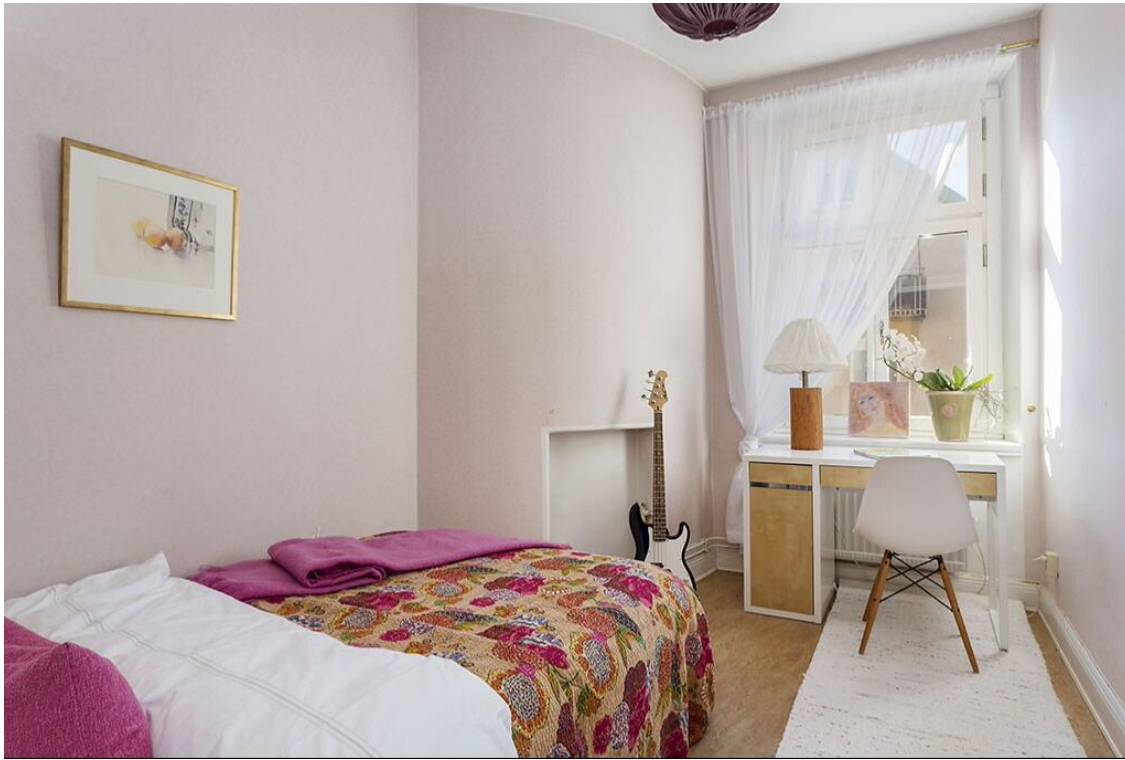
13.KULTURARVSRUTA 3. SOVRUM I URSPRUNGLIGT KÖK MED KARAKTÄRISTISK RUNDNING AV VÄGGEN EFTER TRAPPHUS. KÄLLA: SKANDIAMÄKLARNA

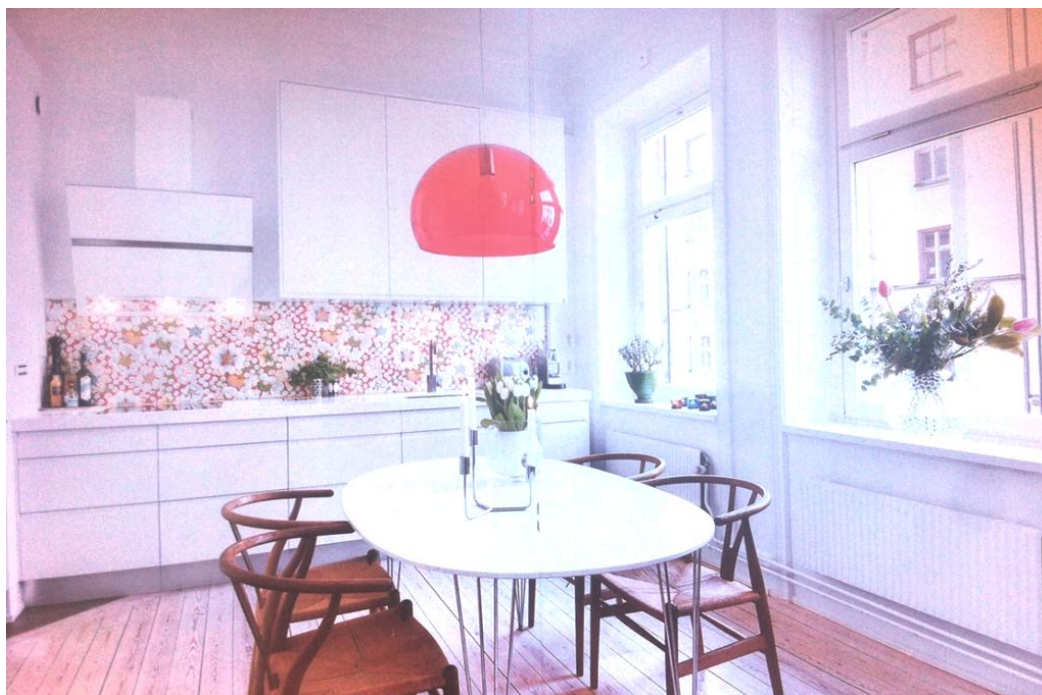
14. KULTURARVSRUTA 2. SÄLLSKAPSRUM HAR BLIVIT MODERNT KÖK. FÖNSTER HAR FÅTT EN NY FORM OCH KAKELUGNEN ÄR RIVEN. BILD: VISION FASTIGHETSMÄKLERI

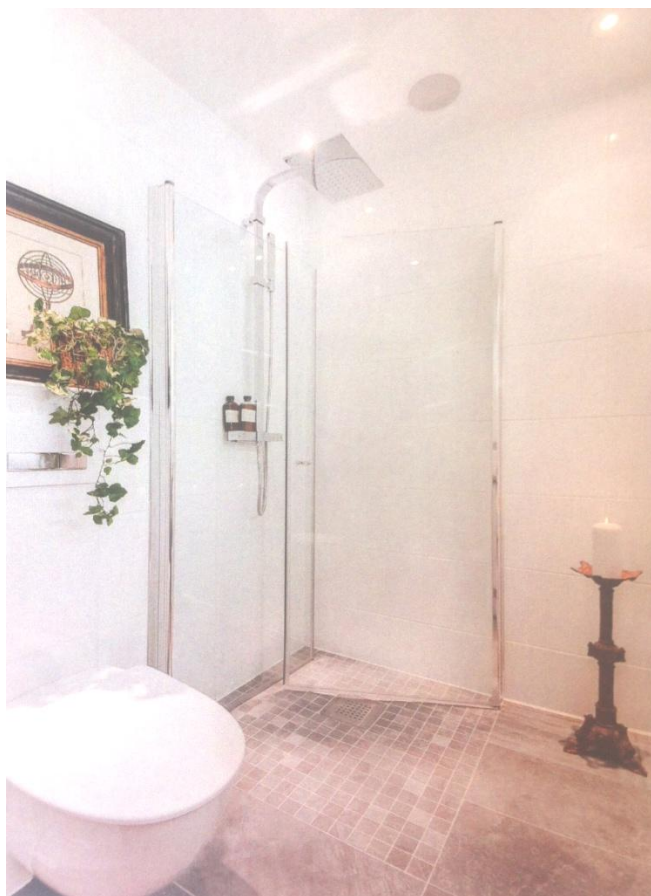
Denna typ av utrymme fanns inte ens i alla bostäder vid tillkomsten av flera av de inventerade lägenheterna varför ett bevarandeperspektiv inte går att diskutera. I den typen av hygienutrymmen som ändå fanns är ytorna i samtliga hygienutrymmen helt ändrade och den hygieniska standarden är förhöjd. Dessa utrymmen är på grund av förändrad teknisk och hygienisk standard utökade i yta och förändrade i utseende. Hela karaktären och funktionen av fenomenet badrum kan sägas vara någonting nytt jämfört med då gällande standard för ruta 1-3. Det har i lägenheterna troligtvis funnits andra sekundära badrumsinredningar under årens lopp som i sig kunde ha varit av kulturhistoriskt intresse om än inte ursprungliga. Även dessa är rivna. Gällande samtliga lägenheter kan konstateras att kliva in i badrummen är att kliva in i en annan värld. Ingenting av byggnadens ursprung kommer fram i dessa inredningar. Trots de moderna badrummens hygieniska och tekniska standardförändring bör det rimligtvis ändå finnas vissa detaljer och ett stilspråk som skulle kunna ha använts istället i syfte att låta byggnadens ursprungliga karaktär lysa igenom, men detta har alltså inte gjorts. I ruta 1,2 och 4 är eluttag och strömbrytare från 2000-talet. Sladd och rördragning har dolts eller klätts in i en plastlist monterad på väggen.

15. KULTURARVSRUTA 4. MODERNT HELKAKLAT BADRUM MED DOLD RÖRDRAGNING OCH VÄGGHÄNGANDE TOALETT. BILD: EDWARD & PARTNERS
