R29:1984

Renovering av avloppsledningar

Metoder och erfarenheter

Göran Rastborg
Stig Åhlander

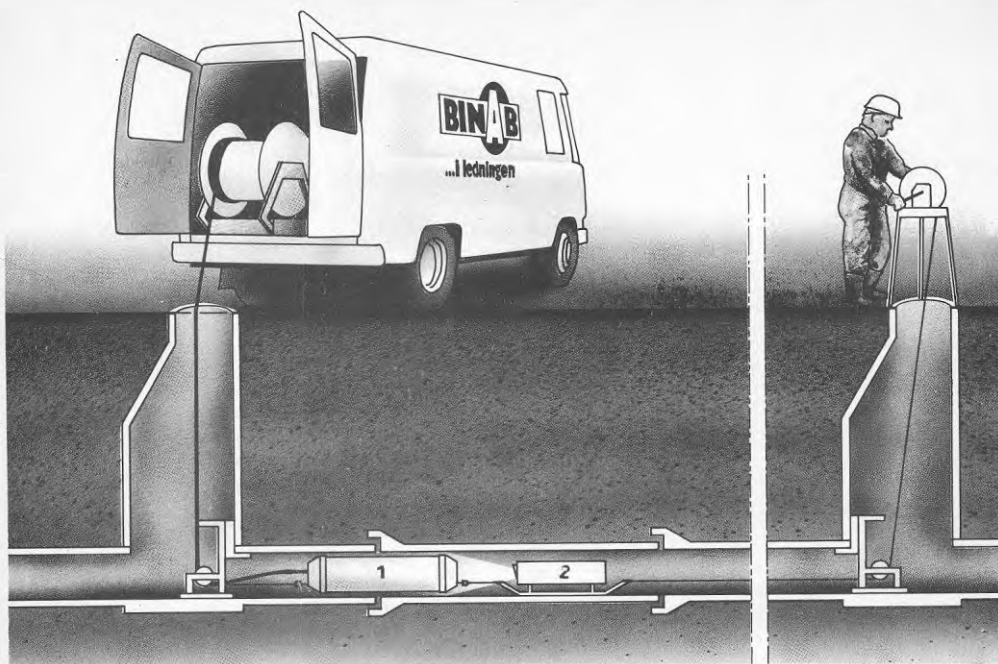
Normalt utförs foginjektering i ej krypbära ledningar. Då används en mobil utrustning med fjärrstyrda enheter, som bemannas av två personer. Utrustningen består i princip av en buss med kontrollrum och maskinrum. Bussen står i förbindelse med ett i ledningen via nedstigningsbrunn nedfört injekteringsverktyg, s k tryckhuvud, som övervakas av en TV-kamera, se figur 3.3.1.

Figur 3.3.1 Ledningen angripes från befintliga nedstigningsbrunnar. Tryckhuvudet (1) placeras vid fog med hjälp av TV-kamera (2).

I kontrollrummet övervakar en operatör varje aktivitet i röret med hjälp av manöverorgan, TV-monitor och manometrar. I maskinrummet finns bl a kemikalietankar, pumpar och winsch för kemikalie-, vatten- och tryckluftslangor till tryckhuvudet. Injekteringen bedrivs om möjligt mellan två nedstigningsbrunnar.

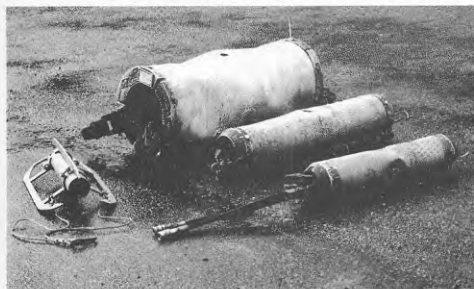
Tryckhuvud och TV-kamera förflyttas mellan fogarna med hjälp av en manuell winsch. Operatören vid TV-monitorn dirigerar tryckhuvudets placering vid fog. Tryckhuvudet (se figur 3.3.2) finns i tre storlekar för dimensioner mellan \emptyset 150 - 700 mm.

Figur 3.3.2 Tryckhuvuden med 3 st separat uppblåsbara element (manschetter) för dimensioner \emptyset 150-700 mm.

Sedan tryckhuvudet placerats vid fog blåses de tre elementen upp - de två ändelementen till högre tryck än mittelementet. Injekteringsvätskan, bestående av vatten, kemikalier med diverse tillsatser (bl a för att reglera härdningstiden) pumpas in mot fogen. Där blandas 1 del vatten med 1 del kemikalie (med tillsatser) i den lilla blandningskammare som uppstår mellan mittelementet och rörväggen och transporteras genom fortsatt pumpning ut i fogen. Pumpningen avbryts då önskad tryckstegring i kammaren erhållits (7-10 mvp). Injekteringstiden är normalt 4-5 sekunder och härdningstiden 15-30 sekunder. Efter härdning kan förnyad tryckning utföras för att kontrollera tätheten. Tryckhuvudet flyttas därefter till nästa fog. Vid injekteringen kan överblivet material bilda en krage runt fogen. Detta försöker man efter injekteringen att avlägsna genom att med winsch dra en gummiplunge genom ledningen.

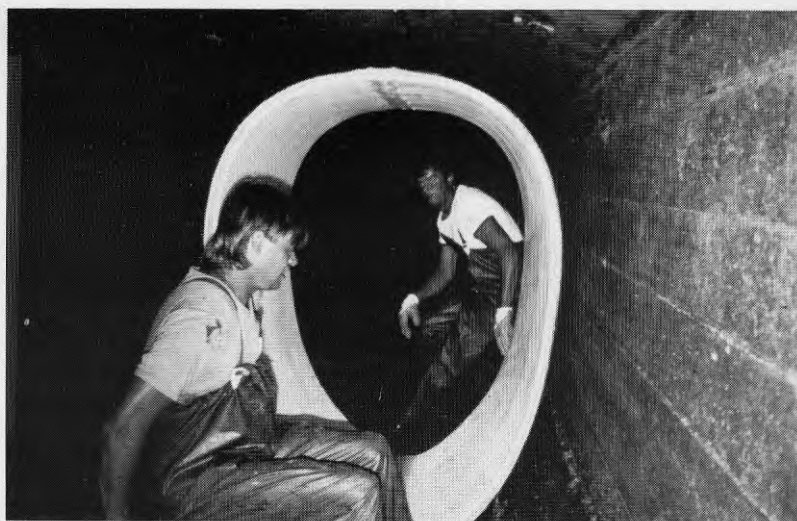
Elementen som var tillverkade i hela sektioner med 1 meters längd togs in i kulverten via schaktgropar vid platsgjutna brunnar (se figur 3.9.3). Därefter monterades rörsektionerna ihop genom poppnitning (se figur 3.9.4).

Figur 3.9.4 Montering av rörsektioner
