R197:1984

**Resurshushållande flerbostads-
hus, Växjö**

RESURSHUSHÅLLANDE FLERBOSTADSHUS, VÄXJÖ

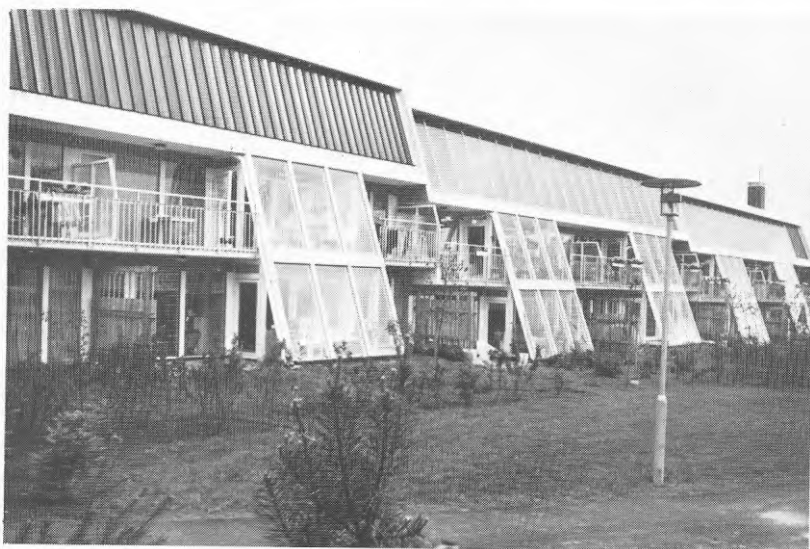
Figur 2.2 Söderfasad på hus A i kv Pionen.

För att passivt ta tillvara solenergi för lokaluppvärmning är söderfasaden på var och en av de tre huskropparna helt glasad. Halva fasaden är glasad med treglasfönster och halva med tvåglasfönster. På delarna med enbart tvåglasfönster är glasverandor påbyggda. Glasverandorna består av englasfönster och dess resningsvinkel är 70° .

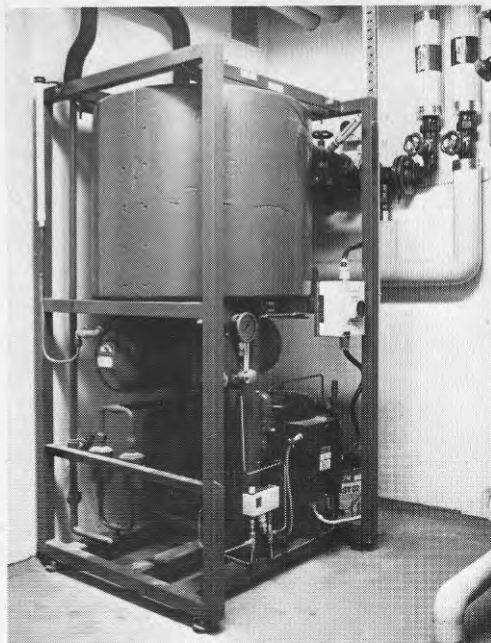
Figur 2.7 Kondensorn och kompressorn till värmepumpen i hus A

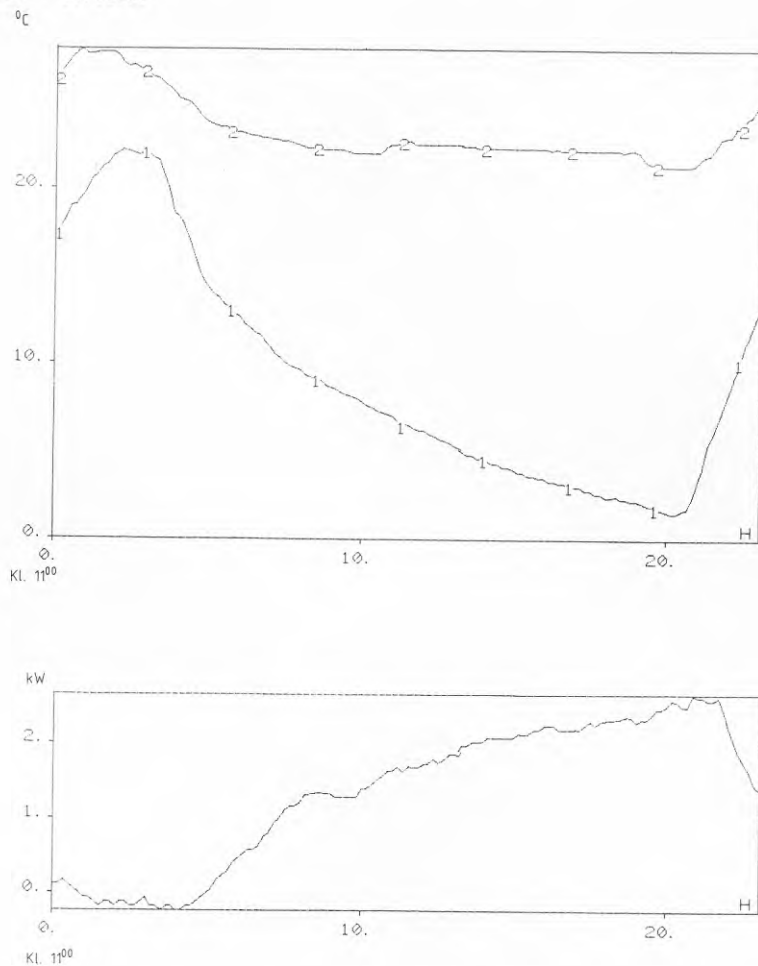
Figur 4.2 Mätvärden under ett dygn 83-02-19 - 20
Överst visas temperaturvariationer i mätlägenheten
1. På glasverandan
2. I vardagsrummet
Nederst visas avgiven effekt från golvslingor
till mätlägenheten

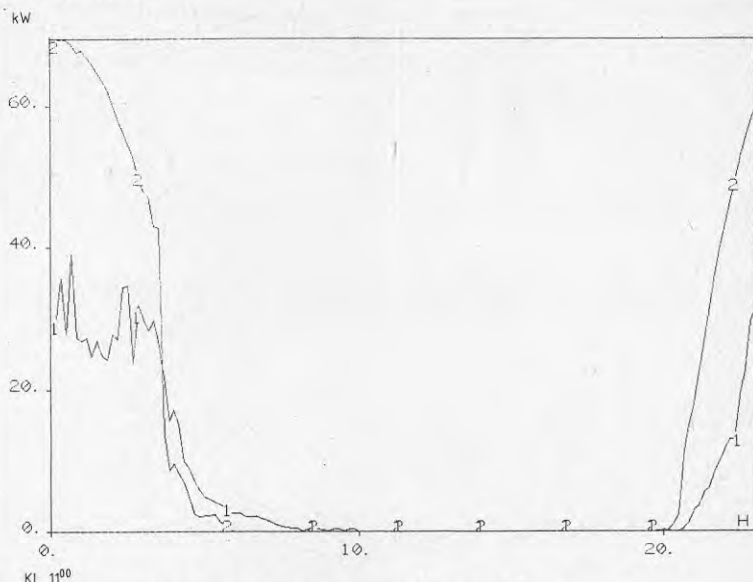
Figur 4.5 Variation under ett dygn 83-02-19 - 29 av
1. Upptagen effekt via solfångare
2. Infallen solstrålning mot solfångare

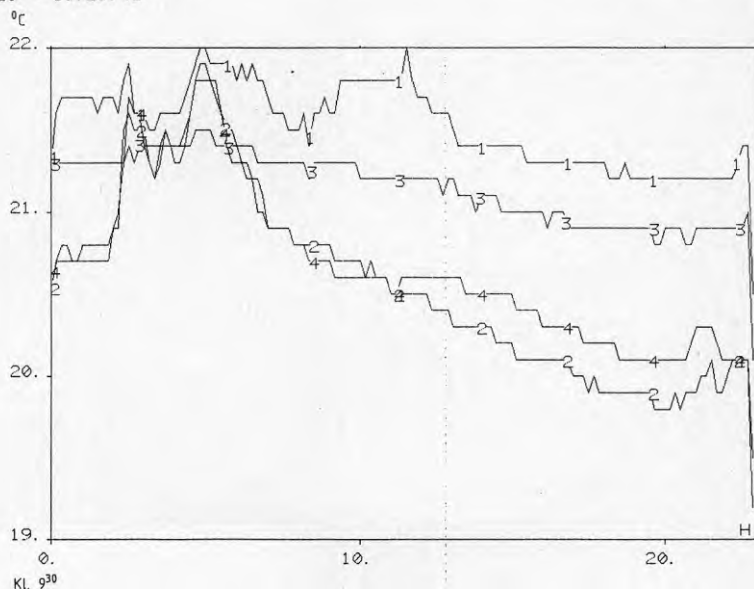
Figur 7.1 Rumstemperaturen mätt under ett dygn 83-10-31 - 11-01

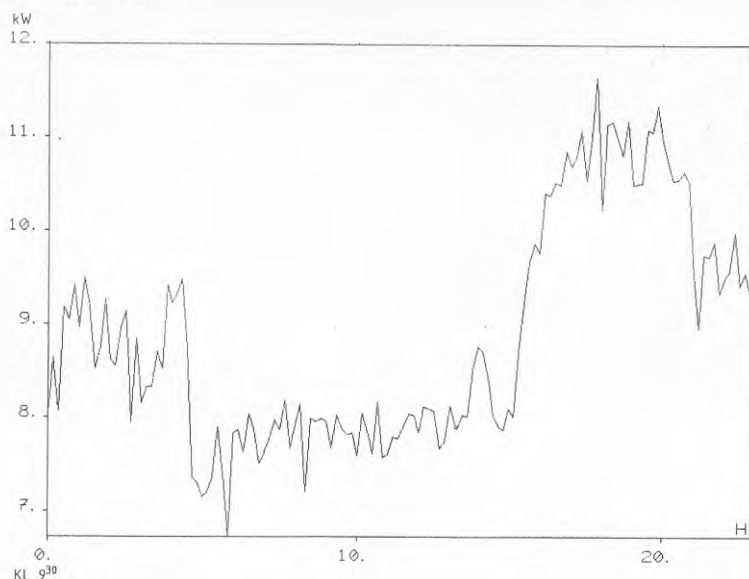
Figur 7.2 Avgiven effekt från golvslingorna i hus A under ett dygn 83-10-31 - 11-01

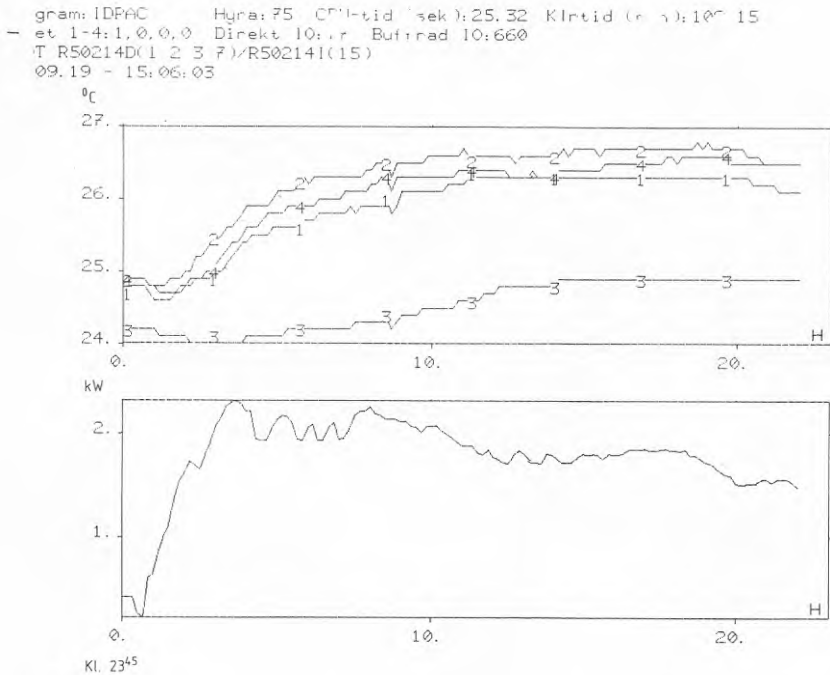
Figur 8.2 Variation under ett dygn uppmätt 84-02-13 - 14
 Överst: temperaturen i tre punkter i golvet samt i taket
 1. Mellan rör och golv
 2. Mellan rör och lecalager
 3. I nivå med rör
 4. I taket
 Underst: Avgiven effekt från golvvärmslingor i mätlägenheten

Temperaturen i globen kontra i strålningsskyddet visar att solen sken sparsamt de första dygnet men ännu mindre de sista dygnet. Den sparsamma solinstrålningen och den jämna rumstemperaturen gjorde att väggtemperaturerna var tämligen konstanta under dygnet. Däremot ökade temperaturen i taket på motsvarande sätt som temperaturen i golvet. Det är när värme avges via golvslingorna som temperaturerna i golvet, och även i taket, ökar.

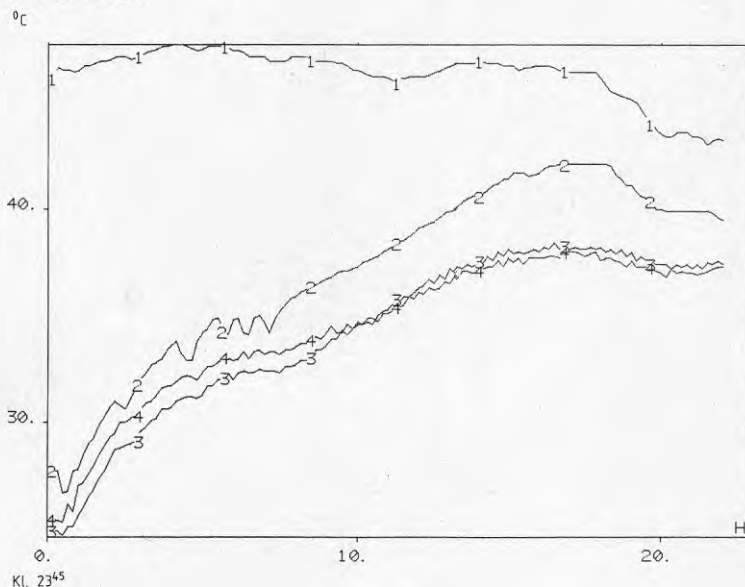
Figur 8.3 Temperaturen under ett dygn uppmätt 84-02-13 - 14
