R23:1986

**Metoder att minska värme-
förluster i befintliga fjärrvärme-
system**

Etapp 2

**Ulf Jonasson
Hans Stålhandske**

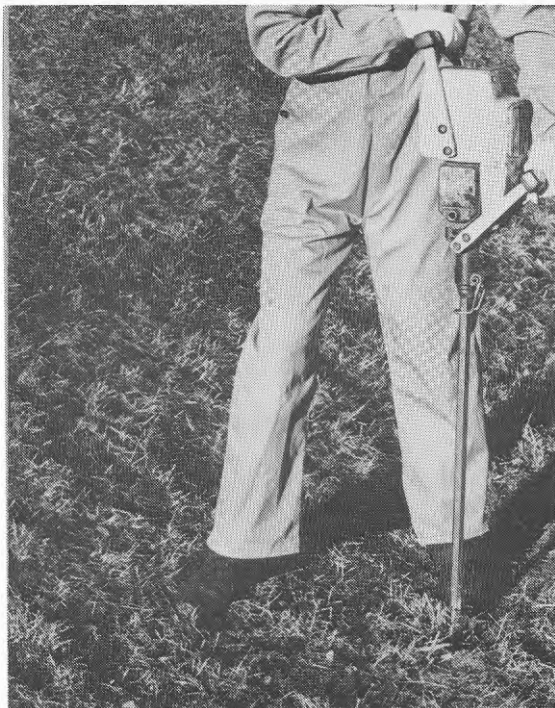
Foto nr 1. Borrning med jordspett.

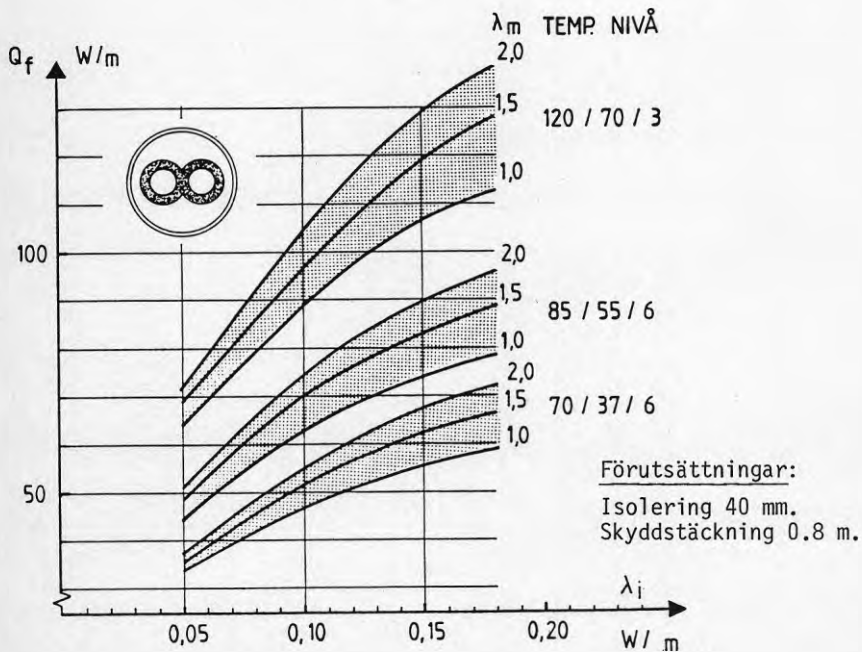
Diagram 3. ACK 150/300. Värmeförlust vid varierande temperatur på skyddshölje.

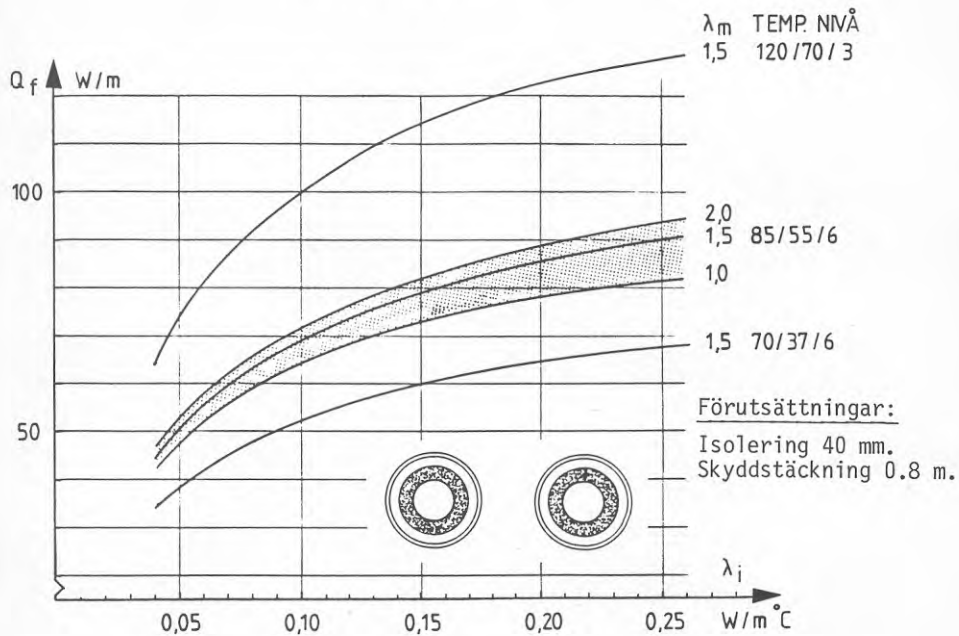
Diagram 5. BTK - 300. Värmeförlust vid varierande temperatur på skyddshölje

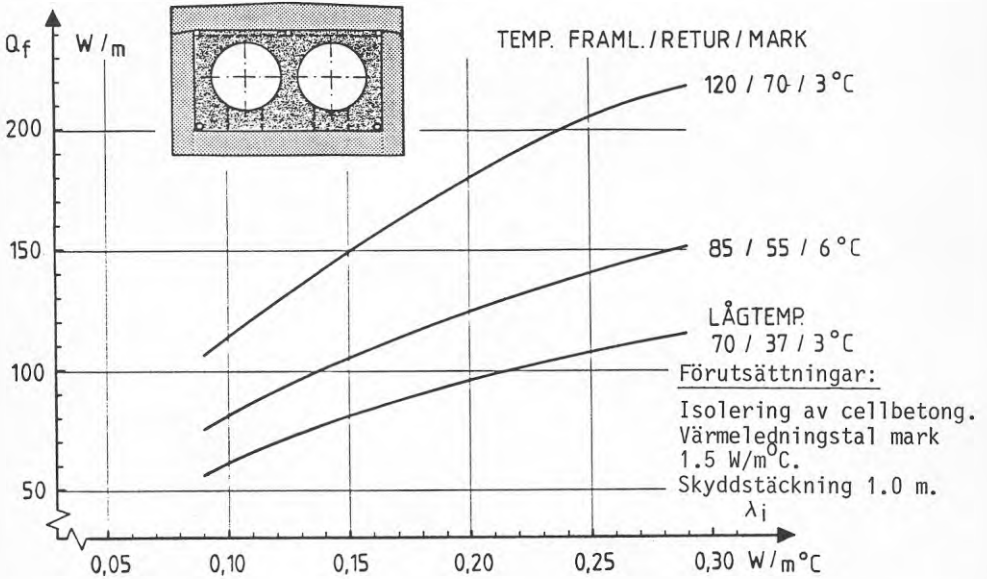
Diagram 9. CBTK - 600. Värmeförlust vid varierande temperatur på skyddshölje.

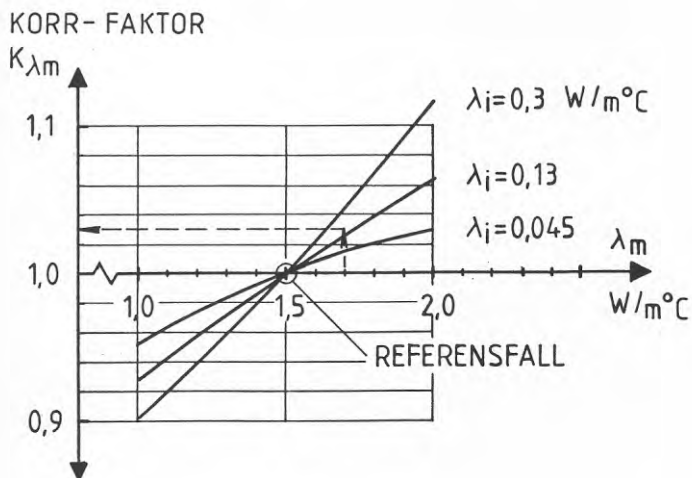
Diagram 12. CBTK - 600. Korrektionsfaktor för värmeförlust
vid olika värmeledningstal i mark.

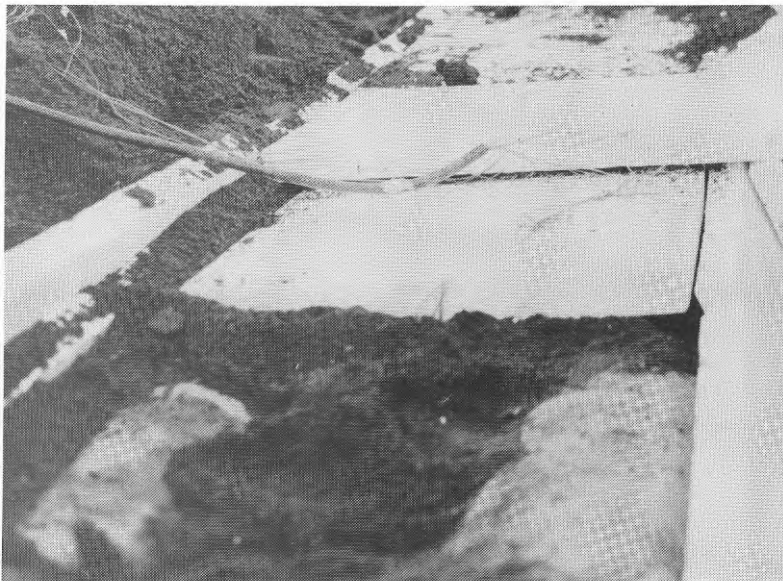
Foto nr 6 Tilläggsisolering av ACK 150/300

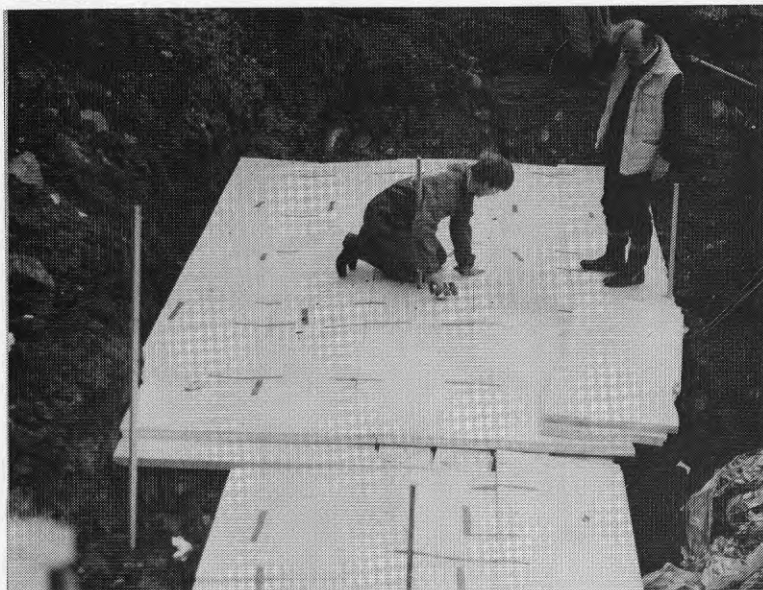
Foto nr 7. Tilläggsisolering av CBTK 600
