**R14:1974**

**Nedbrytning hos plast  
och målningsfärgers  
ytskikt**

**Erik Bendel**

# Nedbrytning hos plast och målningsfärgers ytskikt

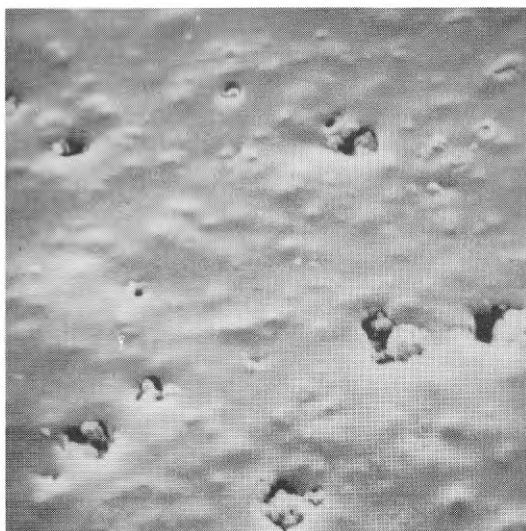
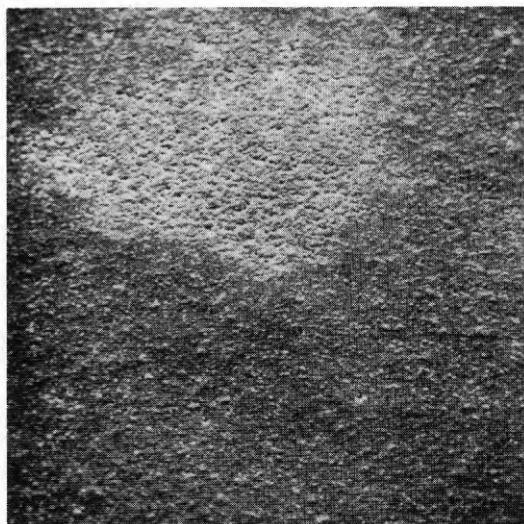
Fig. 9 Pigmenterad alkydlack

Efter 197 timmars åldring i Weather-Ometer kan man påvisa en mycket svag kritning hos färgen med den största halten anataspigment (RNCX:AV=50:50)(FIG. 9). Större delen av färgytan är söndervittrad. Endast fläckvisa partier av ytan har en sammanhängande bindemedelshinna. Andelen eroderad yta är mindre för färgen RNCX:AV=70:30. På ytan av färgen RNCX:AV=80:20 uppträder endast ett större antal mindre hålformationer. Hos färgen RNCX:AV=90:10 finns blott enstaka hålrum medan färgen med enbart rutilpigment saknar dylika hål. De färger som uppvisar de mest påtagliga förändringarna i ytmorfologin har även genomgått den största nedmattningen.

RNCX : AV 50:50  
Glansvärde 58 skaldelar

RNCX : AV 100:0  
Glansvärde 82 skaldelar

Färgerna som exponerats under sommar - höst har genomgått en kraftigare åldring som framgår av porbildningen (FIG. 9) samt den lägre glansen hos ytorna.

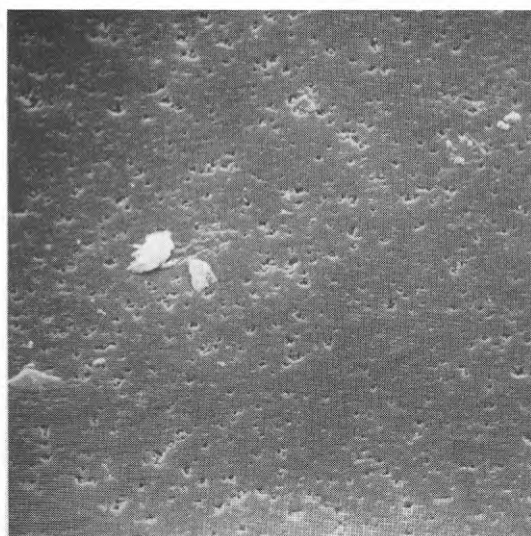
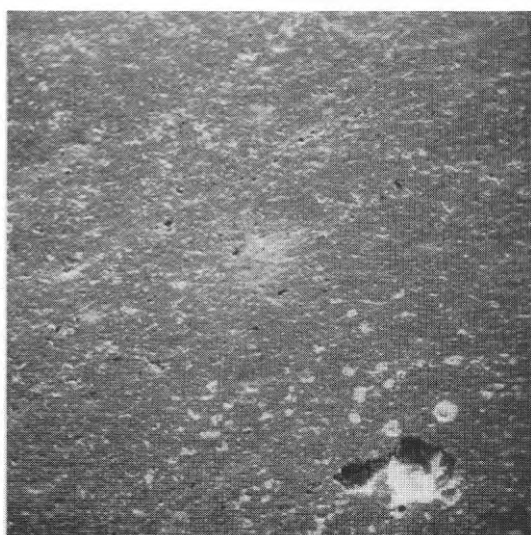
Fig. 11 Pigmenterad alkydlack

Efter 306 timmars artificiell åldring uppvisade färgen RNCX:AV=50:50 mycket kraftig kritning (FIG. 11). Dess glans var blott 1 skaldel enligt Gardner, och dess ytmorfologi uppvisar en yta helt utan skyddande bindemedel. Av de övriga bilderna framgår, att erosionen fortgått för färgen RNCX:AV=70:30, som även nedmattats till 62 skaldelar. För de övriga färgerna har ingen synbar erosion inträffat, vilket även indikeras av deras goda glansretention.

RNCX : AV 80:20  
Glansvärde 76 skaldelar

RNCX : AV 100:0  
Glansvärde 84 skaldelar

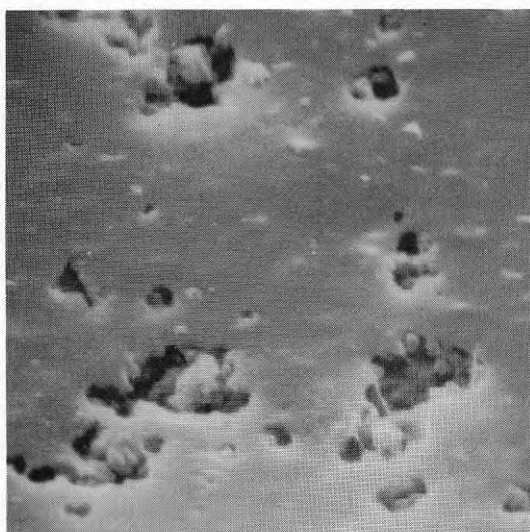
RNCX : AV 80:20  
Glansvärde 76 skaldelar

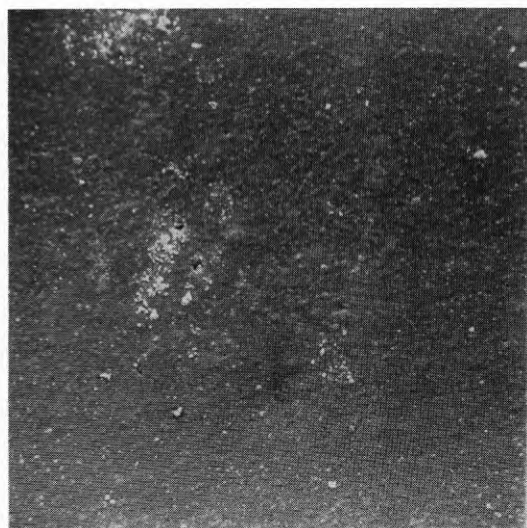
Fig. 15 Pigmenterad alkydlack

RNCX : AV 100:0  
Glansvärde 81 skaldelar

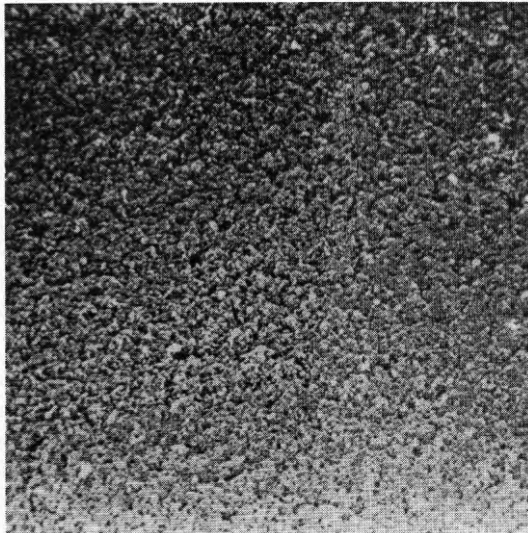
Horisontell förstoring 7.700x  
Färgerna exponerade 537 timmar  
i Atlas Weather-Ometer DMC - RC,  
cykel : 102 minuter belysning  
och 18 minuter vattenbesprutning  
i mörker.

RNCX : AV 50:50  
Glansvärde 1 skaldelar

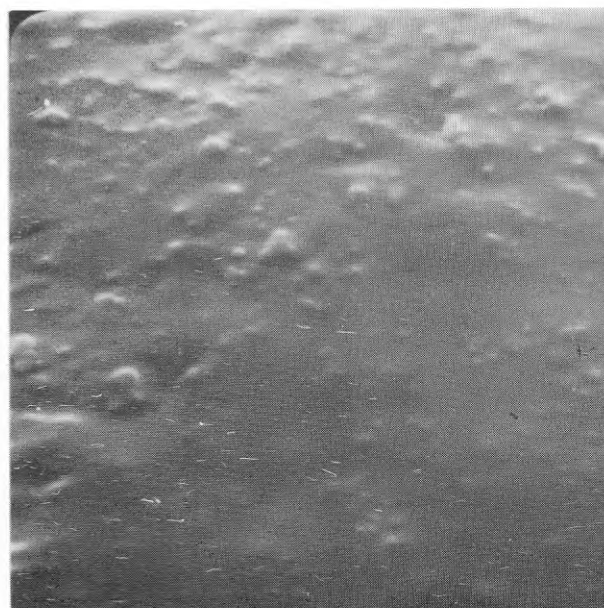
Fig.44. PVA-latexfärg.

Efter 400 timmars exponeringstid har färgen exponerad i xenon-Weather-Ometer högre glans än färgen exponerad i kolbågs-Weather-Ometer. På den senare ytan uppträder allt grövre ojämnheter (FIG. 44c, 45a o. c). De matta fläckarna hos den förstnämnda färgytan uppvisar en friläggning av ytligt belägna pigmentkorn, medan mellanliggande bindemedelshinna förblir relativt intakt. Möjligen kan de matta fläckarna orsakas

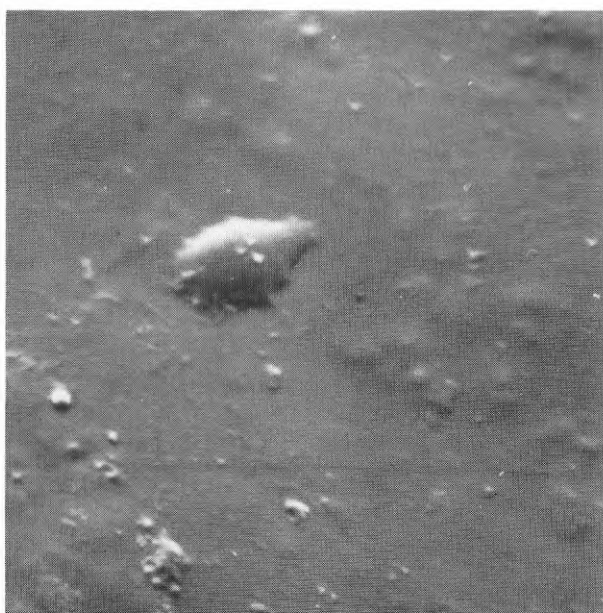
**Fig.54. Aromatisk polyuretanlackfärg.**

Ytornas mikromorfologi efter artificiell åldring 100 timmar (A, B) och 200 timmar (C, D) i kolbågs-Weather-Ometer (A, C) och i xenon-Weather-Ometer (B, D).  
Horisontell förstoring 11.000 gånger.

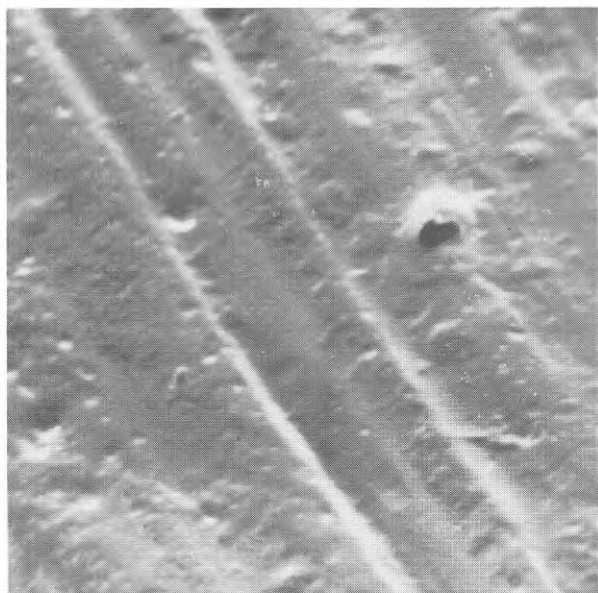
**Fig.62. Grå PVC.**

De ursprungliga mikrosprickorna hos grå PVC är ej synliga efter 50 timmars åldring (FIG. 62). Krackeleringen framträder efter 100 timmar i xenon-Weather-Ometer, men är åter ej synliga vid denna förstoring efter 200 timmars åldring (FIG. 63). Då börjar istället små porbildningar framträda, vars storlek och omfattning ökar efter 600 timmars exponering (FIG. 64). Efter 1000 timmar är ytan tämligen ojämn och innehåller en mängd små mikrosprickor.

Ytornas mikromorfologi efter artificiell åldring 50 timmar (A, B) och 100 timmar (C, D) i kolbågs-Weather-Ometer (A, C) och i xenon-Weather-Ometer (B, D).  
Horisontell förstoring 11.000 gånger.
