Brand/vattenskadeskydd i bostäder

Förslag till 9 enkla säkerhetsartiklar

R5:1988

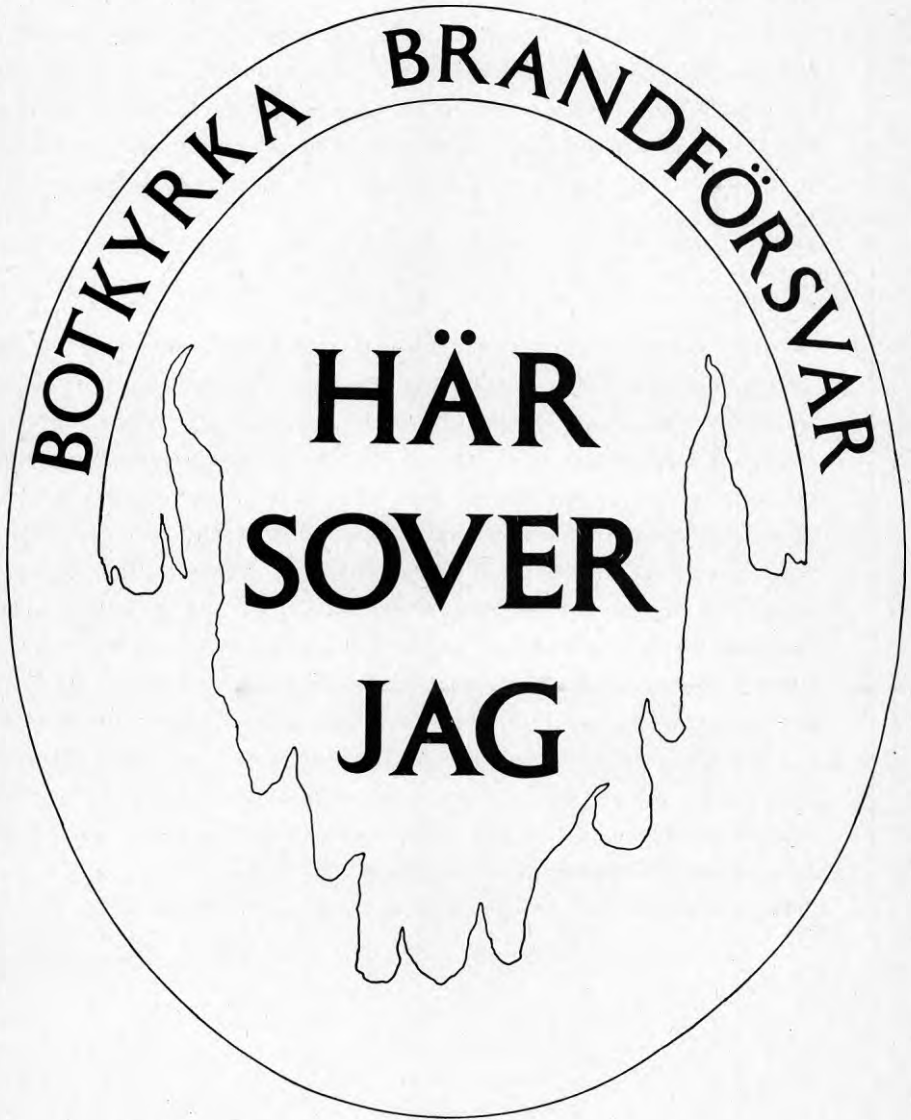
Fig 3. Branddekal

Vårt förslag är att man placerar en dekal - väl synlig - på varje sovrumsfönster. Dekalen skall vara självhäftande och lätt att fästa. Den skall dessutom vara starkt färgad samt helst utförd i en färg som reflekterar ljus. Räddningspersonalen kan då vid insats genom att lysa på fönster mycket lätt konstatera var sovrummen ligger.

Det bör framhållas att dekalen inte får vara för liten, helst inte mindre än 12 - 15 cm hög. Rätt utformad torde dekalen inte bli störande för utseendet på huset. Vi menar dessutom att denna typ av skadeförebyggande artiklar bör delas ut gratis i hushållen.

Vidstående figur visar hur en dekal kan se ut (obs att den naturligtvis skall vara färglagd, förslagsvis med rött, gult och orange som huvudfärger).
