R109:1988

Uteluftvärmepump i Kungälv
Utvärdering av två års drift

UTELUFTVÄRMEPUMP I KUNGÄLV

Utvärdering av två års drift

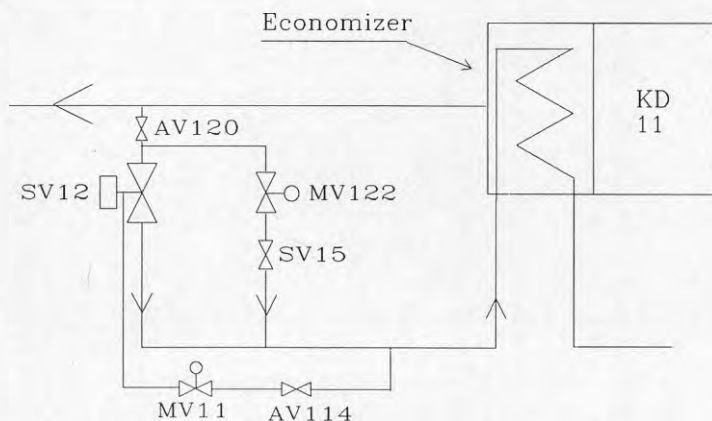
Figur 3.8 Ekonomiserkoppling.

För att även vid låg last erhålla erforderlig underkylning av kondensatet, öppnar MV122 när MV11 stänger. Ett litet delflöde går då via handstrypventilen SV15 genom ekonomisern.

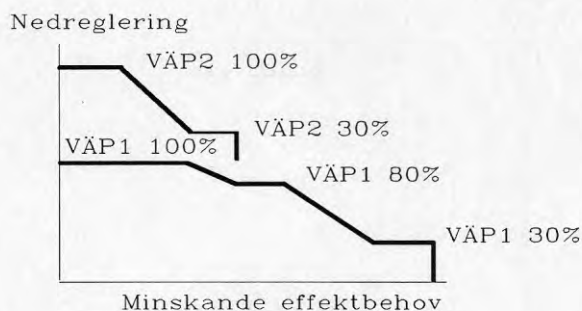
Figur 3.10 Nedreglering av kompressorkapacitet.

När temperaturen sjunker 3 °C under börvärdet fås ny startsignal.

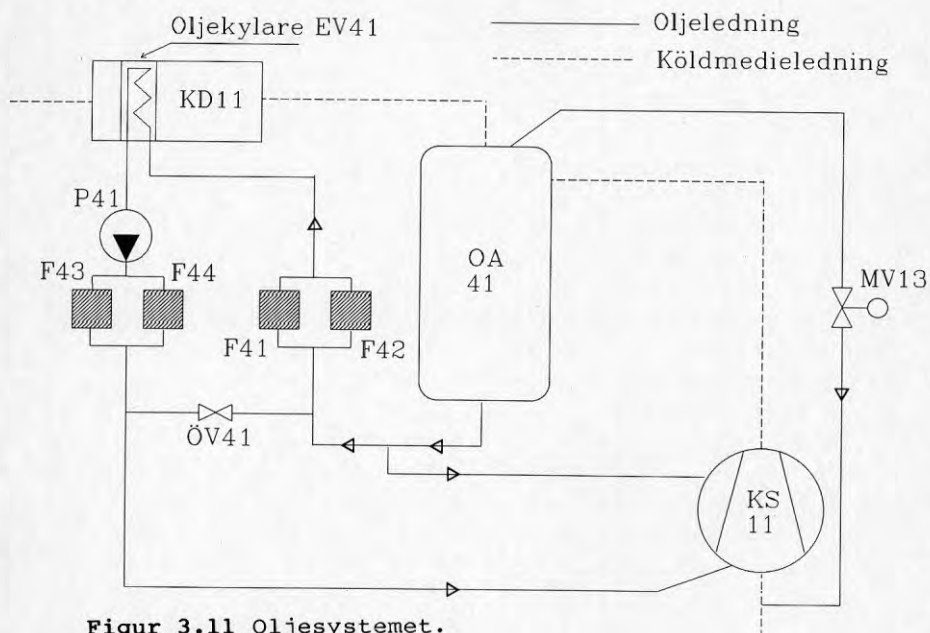
Figur 3.11 Oljesystemet.

Oljesystemets schematiska uppbyggnad återfinns i figur 3.11.

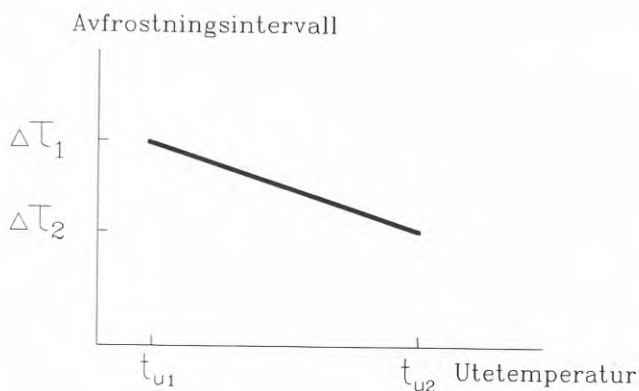
Figur 3.13 Tidsintervall mellan avfrostningar som funktion av utetemperatur.

Värden på tidsintervallen $\Delta\tau_1$ och $\Delta\tau_2$, samt korresponderande utetemperaturer t_{u1} och t_{u2} , matas in i datorn som sköter värmepumpstyrningen. Vid alla utetemperaturer mellan t_{u1} och t_{u2} beräknas tidsintervallet mellan två avfrostningar som en linjär funktion mellan $\Delta\tau_1$ och $\Delta\tau_2$.

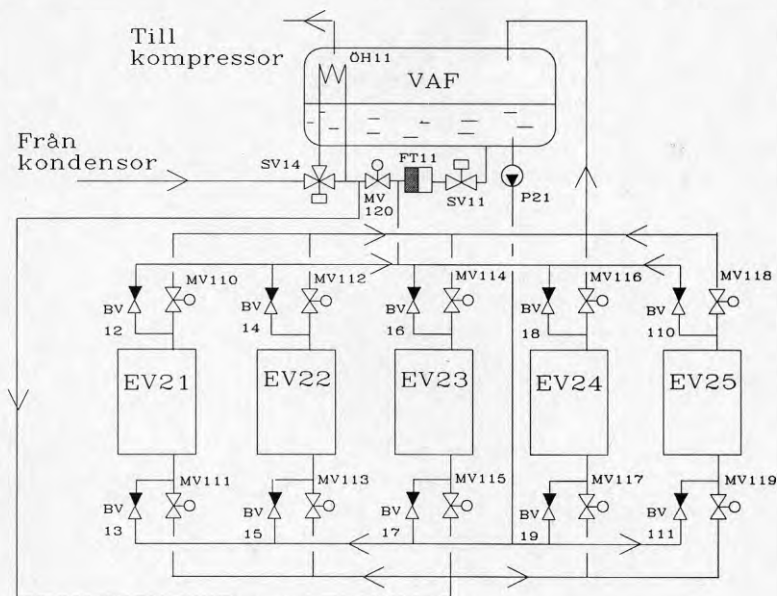
Figur 3.14 Avfrostningskretsens utseende.

Först stänger motorventil MV120. Vid det förångarbatteri som avfrostatas (t ex EV21) stänger motorventil MV110 samtidigt som magnetventil MV111 öppnar. Allt varmt kondensat leds genom batteriet som då avfrostatas. Efter förångaren förs kondensatet, via huvudexpansionsventilen SV11 till vätskeavskiljaren VAF.

När batteriet är avfrostat öppnar motorventil MV110 samtidigt som magnetventil MV111 stänger. Förloppet upprepas för samtliga fem förångarbatterier, varefter motorventil MV120 öppnar och normal drift återupptas.

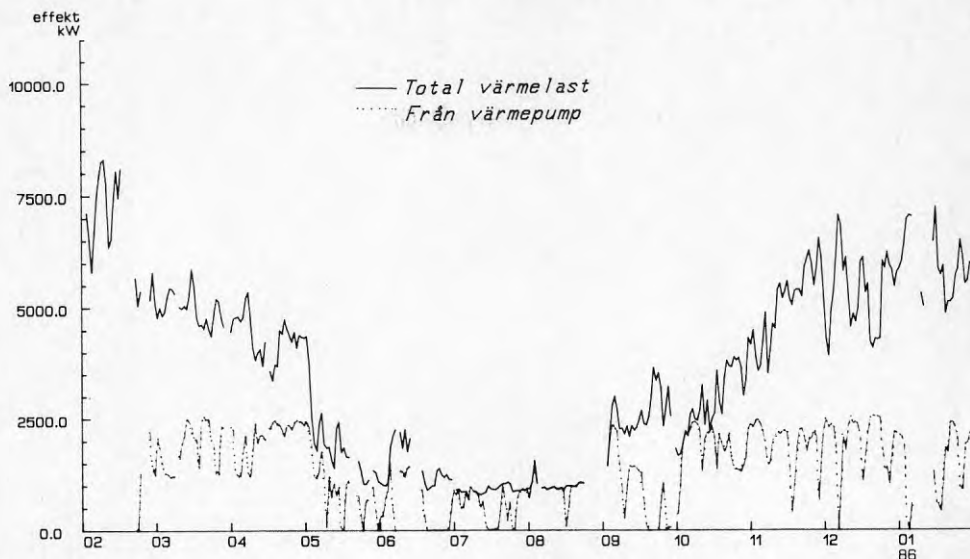
Figur 5.2 Dygnsmedeleffekter för värmeleveranser från värmepumpar och oljepannor under mätår 1.

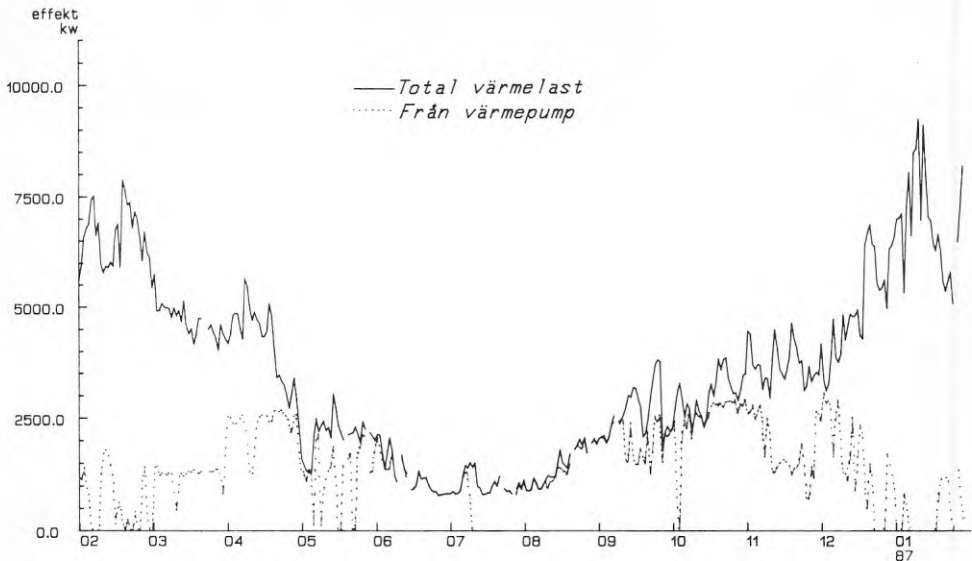
Värmelastens maximala dygnsmedeleffekt under mätåret var totalt 8,3 MW värme. Maximal timmedeleffekt under mätåret var 9,7 MW värme.

Figur 5.3 Dygnsmedeleffekter för värmeleveranser från värmepumpar och oljepannor under mätår 2.

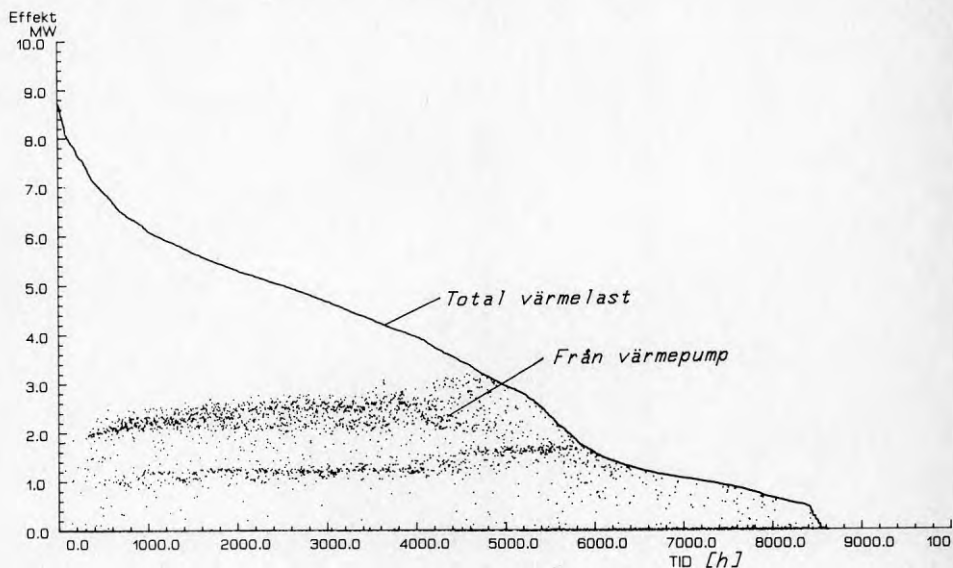
En sortering av mätta totala värmeeffekter efter storleksordning, ger följande konsekutiva diagram.

Figur 5.4 Värmelastens varaktighet med motsvarande värmepumpeffekter inlagda. Effekterna bygger på tvåtimmars medelvärden, mätår 1.

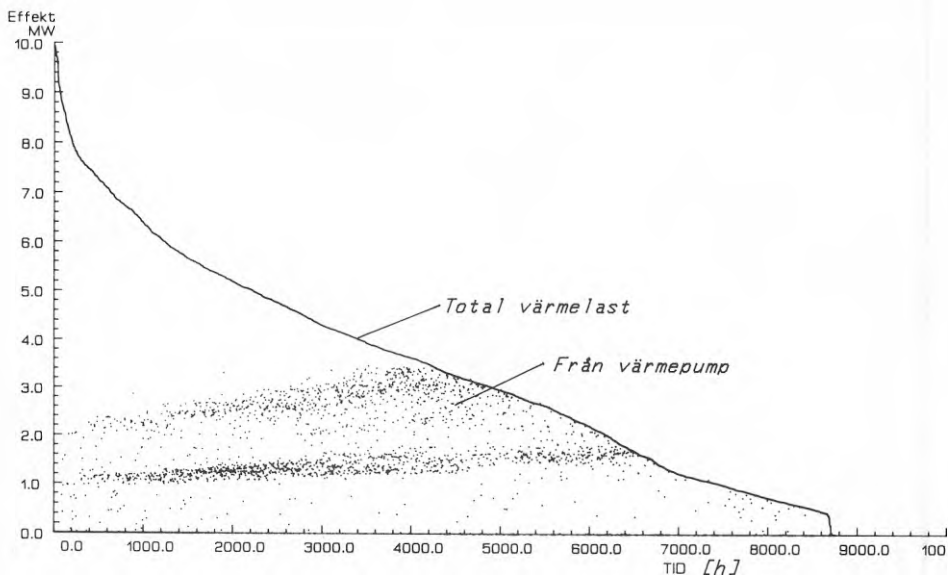
Det andra mätåret får motsvarande konsekutiva diagram följande utseende.

Figur 5.5 Värmelastens varaktighet med korre- sponderande värmepumpeffekter inlagda. Effekterna bygger på tvåtimmars medelvärden, mätår 2.

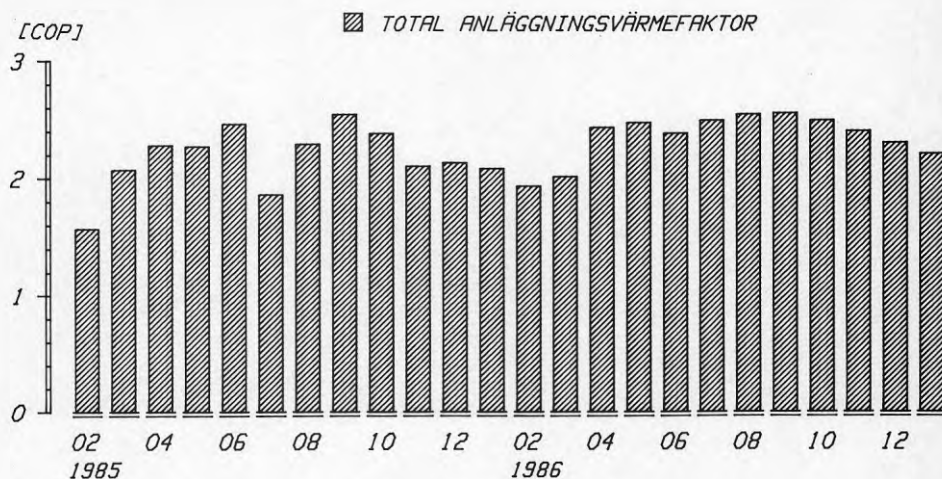
Figur 5.9 Anläggningens totala värmefaktor.

I figur 5.9 redovisas anläggningens totala värmefaktor, beräknad ur figur 5.6. Totalvärmefaktorn är således kvoten mellan värme, avgivet från värmepumparna, och den totala elförbrukningen i anläggningen. Denna värmefaktor blir då helt naturligt det mått på "värmeteknisk lönsamhet" som beställaren är mest betjänt av, därför att all elenergi för kringutrustning ingår.

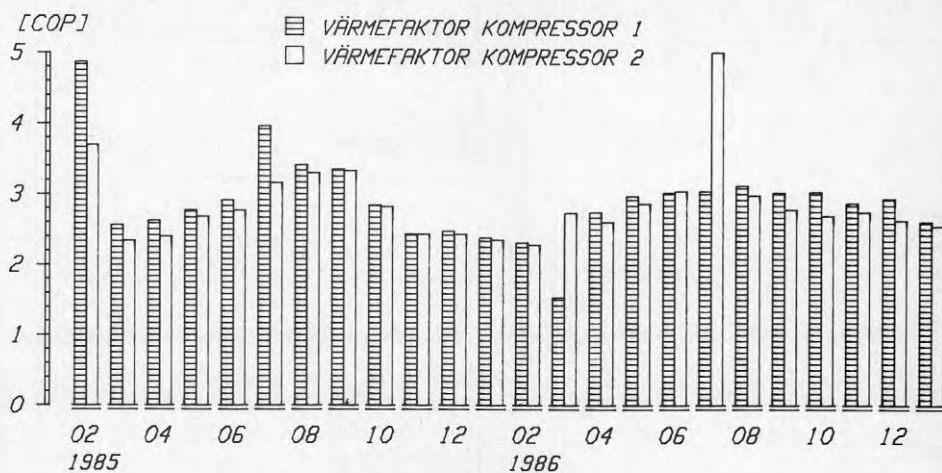
Figur 5.10 Anläggningens kompressorvärmefaktor.

Ofta är uteluftvärmepumpar mer eller mindre överdimensionerade. Följden av detta blir att driftbetingelserna under sommaren försvåras, vilket leder till att värmefaktorn sjunker istället för att öka under denna period. Värmepumpanläggningen i Komarken kan inte sägas vara överdimensionerad rent värmetekniskt och uppvisar därför inte en försämrad värmefaktor under låg lasttid.

Månadsresultat med onormalt hög eller låg kompressor-värmefaktor är inte signifikanta för värmepumparnas funktion, då de kommer av att värmepumparna haft onor-malt kort drifttid (se figur 5.11) och mätfelen i flöde och energi blir relativt stora. De övriga månaderna visar klart att kompressorvärmefaktorn är lägre för värmepump 2, vilket kommer av att den arbetar vid en något högre kondenseringstemperatur. Mätår 1 ger kom-pressorvärmefaktorerna 2,68 och 2,62 för aggregat 1 respektive 2 och mätår 2 ger värdena 2,90 och 2,71.

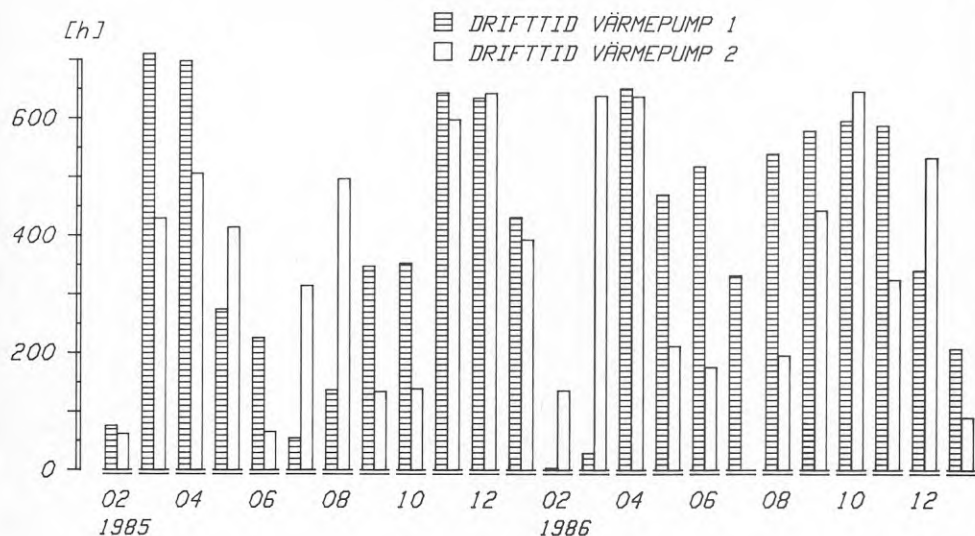
Figur 5.11 Kompressorernas drifftid.

På vintern med utetemperaturer under ca -10°C skall värmepumparna vara ur drift, vilket även ett av de båda aggregaten skall vara på sommaren. All övrig tid skall värmepumparna i princip vara i drift, då de dessutom körts med reglerbar värmeeffekt och alltså inte reglerats med "on/off"-drift. Under hela mätperioden har utetemperaturen underskridit -10°C under 400-500 timmar per vinter. Den sommartid då endast ett aggregat behövs för att klara värmebehovet uppgår till ca 2000 timmar. Detta sammantaget ger att värmepumparna borde komma upp i en drifftid på i storleksordningen 7000 timmar vardera, vilket långt ifrån har uppnåtts.

Avfrostningstiden som redovisas är således den totala tid under månaden som värmepumparna avfrostas och skall ställas i relation till kompressorernas drifttid, se figur 5.11, för att ge en bild av avfrostningsintensiteten.

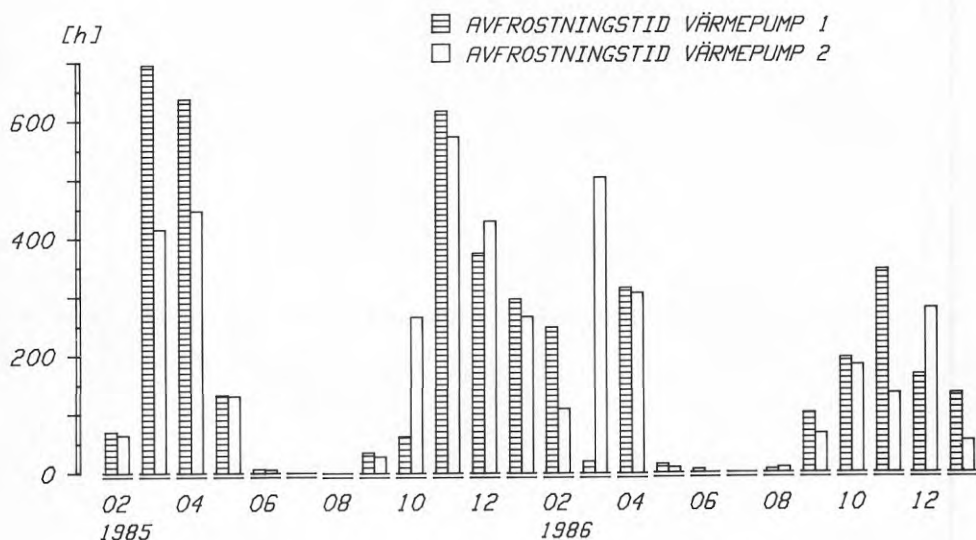
Figur 5.13 Avfrostningstid för de båda värmepumpaggregaten.

I figur 5.13 visas den totala avfrostningstiden för de båda värmepumparna. Då vardera aggregatet är försett med fem förångare, har avfrostningstiden för var och en av dem summerats under månaderna. Detta har gjorts då ingen signifikant skillnad i avfrostning har påvisats mellan de olika förångarna. Styrningen av avfrostningsförloppet sker för övrigt så att de fem förångarna hos båda värmepumparna avfrostas under lika lång tid.

Den avfrostningsprincip som valts är den med utetemperaturstyrt behov. Den ursprungliga inställningen på styrdatoren innebar att avfrostning skulle ske då utemperaturen låg mellan +8 och -5 °C. I detta temperaturintervall är tiden mellan avfrostningarna 15 minuter och själva avfrostningstiden 20 minuter per förångare, vilket innebär att värmepumpen går under avfrostning i 100 minuter och med normal drift i 15 minuter. Efter

Ändringen av styrdatorparametrarna har haft till följd att avfrostningstiden under första mätåret, ca 2800 timmar/värmepump, har minskat till ca 1600 timmar under andra året.

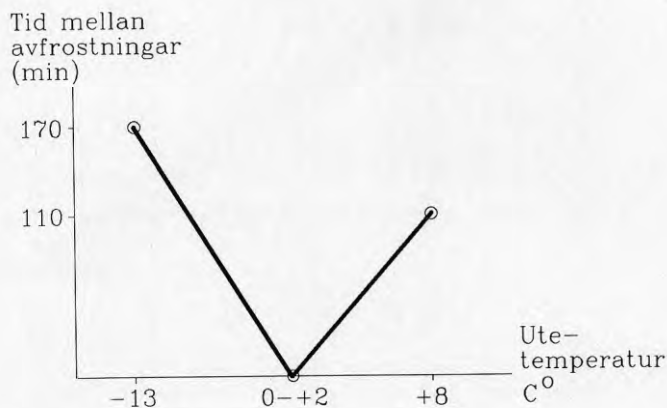
Figur 5.14 Avfrostningsparametrar inställda i slutet av mätår 2.

Den exakta inställningen av styrdatorn under 1986 är okänd, då börvärden ändrades då och då för att prova avfrostningsegenskaperna. I slutet av mätår 2 var dock inställningen 12 minuters avfrostning/batteri, med ett intervall mellan avfrostningscyklerna på mellan 110 och 170 minuter vid utetemperaturer mellan +8 och -13 °C. Ytterligare styrparametrar fördes in så att avfrostningsintervallet 0 ställdes in vid utetemperaturen 0-2 °C, vilket innebär ständig avfrostning. Vid utetemperaturer mellan de angivna brytpunkterna, utförde datorn linjär regression för att fastställa det rätta avfrostningsintervallet.

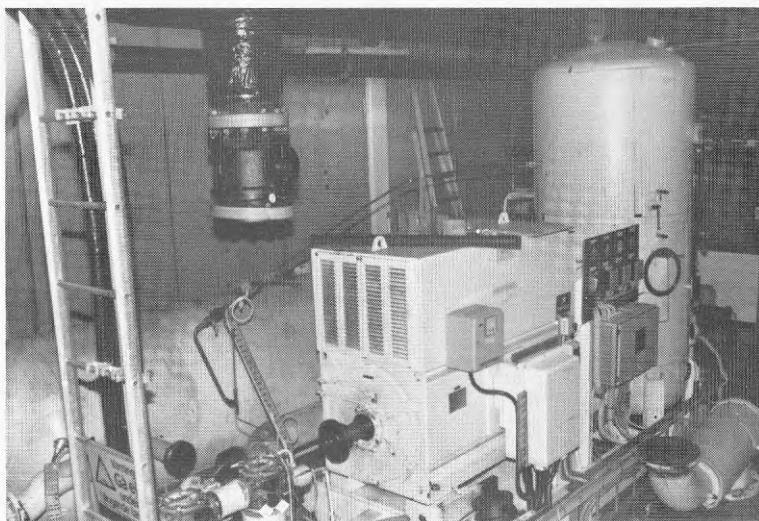
Figur b4.3 Ett av värmepumpaggregaten med elmotor och oljeavskiljare men med kompressorn bortmonterad.

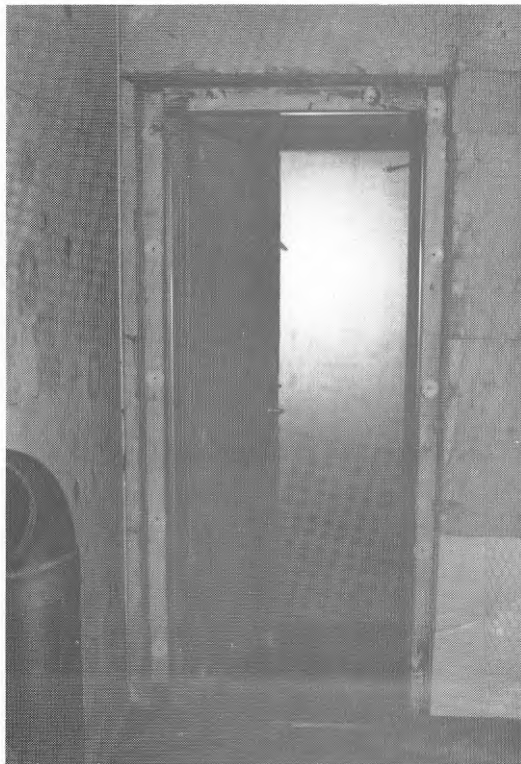
Figur b4.8 Isolering för ljuddämpning i förångarrummen.
