R23:1978

Saltutslag på nyuppförda tegelmurverk

Åke Eklind

Byggforskningen

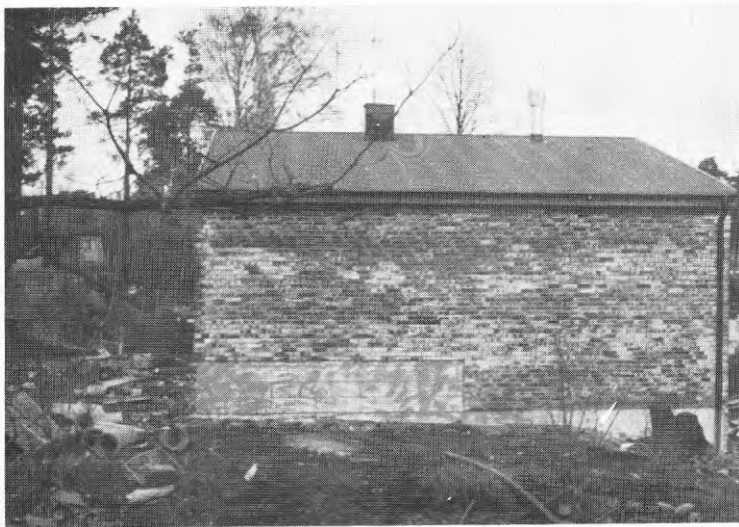
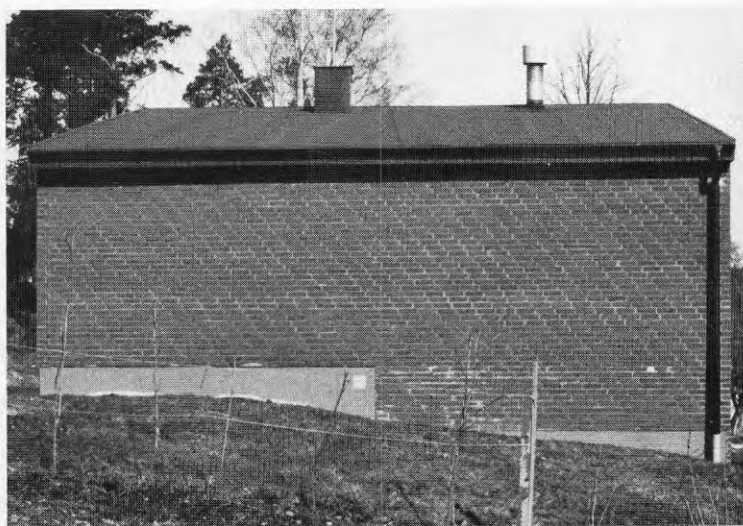
Vattenlösliga salter på tegelfasader försvinner i allmänhet inom några månader om inga åtgärder vidtas för att avlägsna dem (se foto).

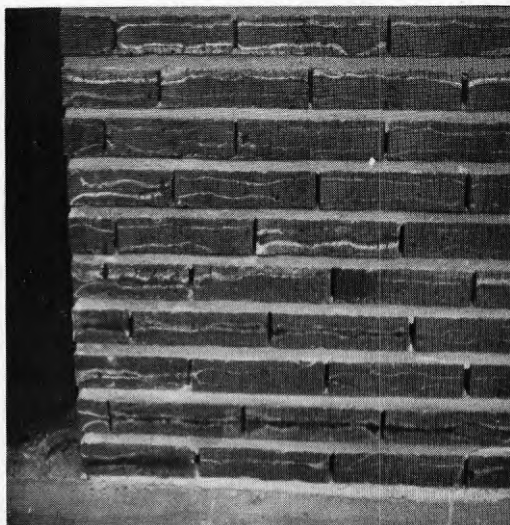
1976-05-06 Sporadiskt förekommande saltutslag över tegelfasadena utom på den infällda, fotograferade delen, där mönstrade utslag bildats på tegelstenarna.

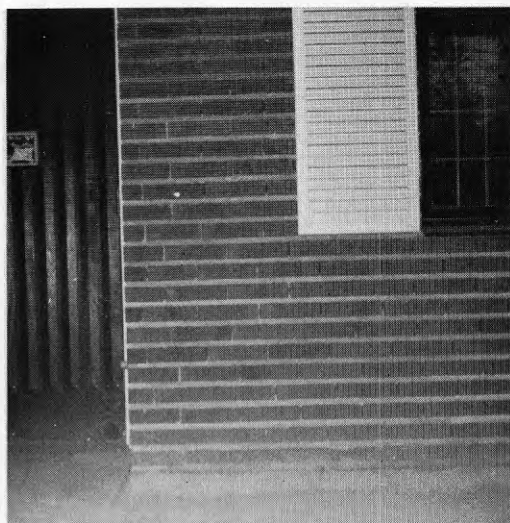
1977-04-02 Saltutslagen försvunna utom omedelbart över mark där snö legat mot fasaden tidvis under vintern.

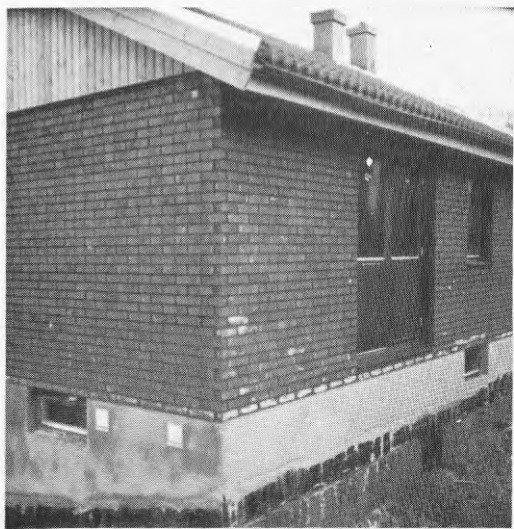
1976-04-10 Saltutslagen tydligast i tegelskiftet direkt ovanför betonggrunden. Dessa tegelstenar var markant fuktigare än övriga. Endast enstaka smärre saltutslag syntes på resten av fasadmurverket. Över ett av fönstren i grundhöjd var även det andra tegelskiftet missfärgat av salt. Omedelbart över fönstret låg en armerad, förtillverkad tegelbalk.

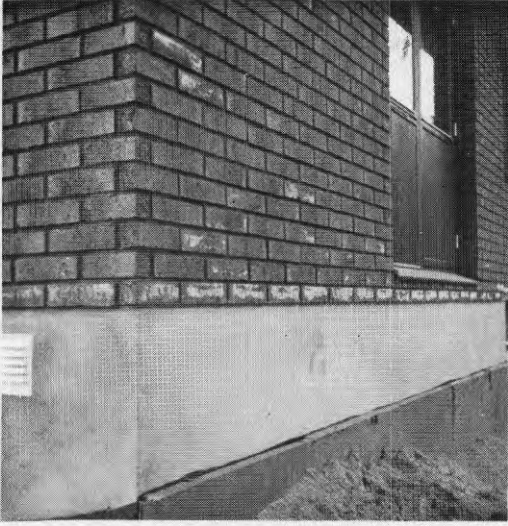
1976-06-10 Saltutslagen intill betonggrunden har inte förändrats nämnvärt.

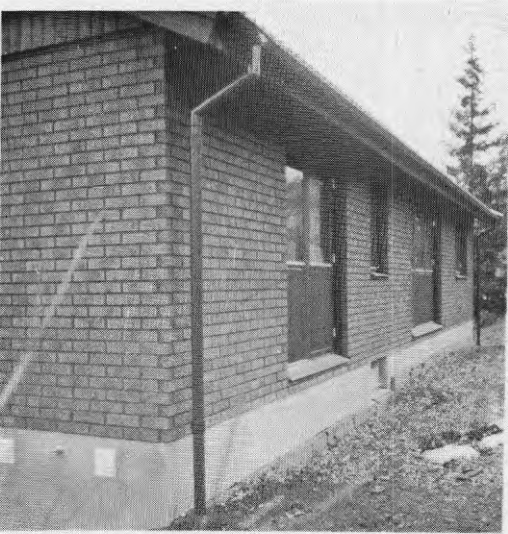
1977-04-02 Saltutslagen har minskat. Endast smärre utslag kvar på tegelskiftet närmast grunden.

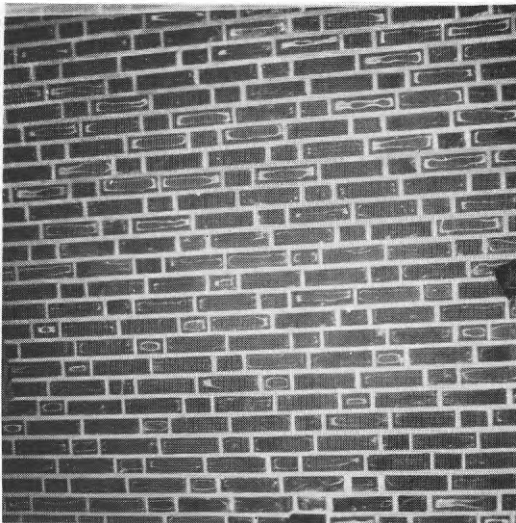
- 1976-04-02 Saltutslagen uppträder som ringformade vita mönster på de flesta tegelstenarna. Man kunde tydligt se att vatten från fogbruket transporterat salterna ett stycke in i tegelstenarna. När vattnet sedan avdunstade avsatte sig salterna som bilderna visar.
- 1976-06-10 Saltutslagen har ej förändrats.
- 1977-04-03 Saltutslagen visade ingen synbar förändring.

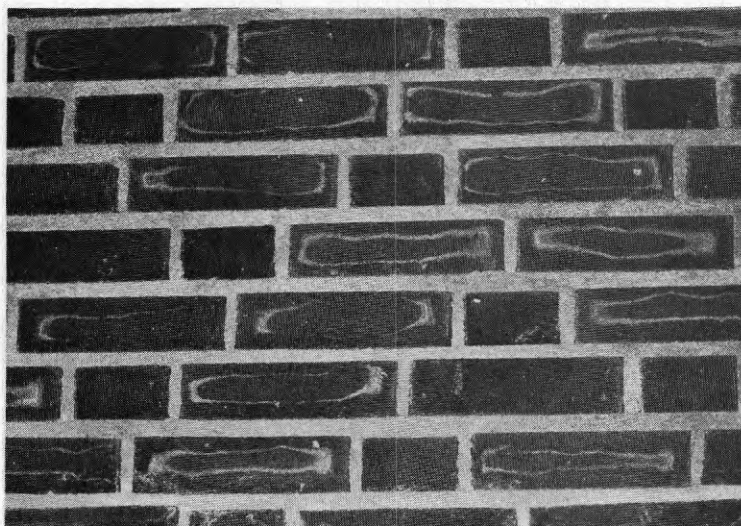
- 1977-08-23 Ingen synbar förändring hos saltutslagen. Efter fotograferingen tvättades saltutslagen på 4 st stenar med en bomullstuss fuktad i destillerat vatten. (Lätt torrborstning prövades först utan effekt.)
- 1977-08-23 Efter tvättningen syntes endast att stenarna var fuktade i samma mönster som de tidigare saltutslagen. 1977-08-25 var den utseendemässiga förändringen mycket liten. Avdunstningen hade dämpats av hög relativ luftfuktighet och frånvaro av uppvärmning.
- 1977-09-05 Bredden på de mörka ringarna har minskat. Ytterkonturerna framträdde emellertid tydligt, ungefär på samma sätt som vid fläckborttagning på tyg med lösningsmedel om inte lösningsmedlet omedelbart får vandra från tyget in i någon uppsugande massa.

Vid objekt C gjordes en snabb avstrykning med en vattenfuktad (destillerat vatten) bomullstuss (se foto). Endast det område, som var vitt av salt berördes med bomullstussen. Resultatet blev att det vita försvann. En mörk fuktfläck bildades. Fuktfläcken bleknade undan för undan utom i sin ytterkant där en mörk ring kontraserade mot omgivningen. Vid ytterligare avtorkning brukar ringen försvinna eller i varje fall bli avsevärt mindre markerad. Ringen kan bero på hygroskopiskt salt. D v s saltet behåller fukt och fuktigt tegel ser vanligen mörkare ut. Denna typ av komplikation bör man räkna med.

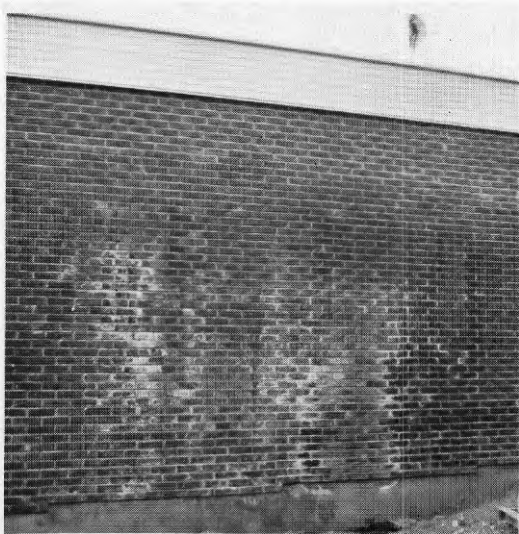
1976-04-02 Fukt- och saltfläckar p g a regnpåslag delvis via byggnadsställningar

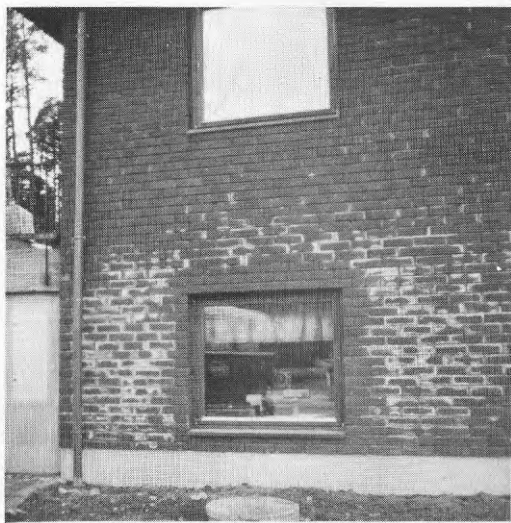
1976-04-10 Saltutslag uppkom första våren över relativt stora områden dock inte helt jämnt fördelade över hela fasaden. Både tegelstenar och murbruksfogar hade fått saltbeläggningar. Den anslutande betongbyggnadsdelen synes inte ha medfört ökad saltbeläggning på tegelmurverket.

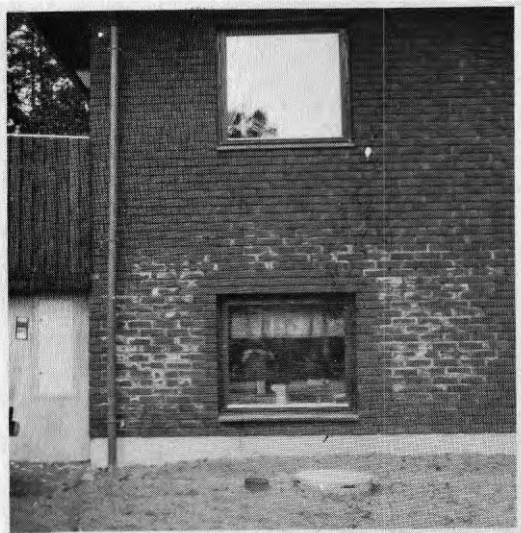
1976-06-10 Saltutslagen har minskat något

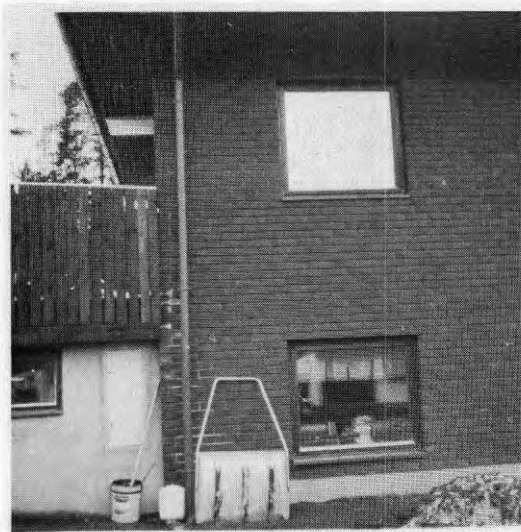
1977-04-02 Saltutslagen har nästan helt försvunnit. På några ställen finns ljusa beläggningar på murbruksfogarna. Ett nytt saltutslag har uppkommit vid stupröret omedelbart ovanför betongbyggnaden. På vintern har snö legat på betongen och nått upp mot tegelmurverket i denna punkt.

Vid objekten E, F₁ och F₃ hade nya utslag uppkommit på grund av att stora mängder snö legat och smält mot tegelmurarna. Salterna hade en sammansättning som överensstämmer med vad tegel och murbruk normalt innehåller varför de inte krävde speciell uppmärksamhet. Vid besiktningen i april 1977 upplystes ägaren till objekt E om lämpligheten av att på vintrarna skotta bort snön från tegelmuren i den utsatta punkten.

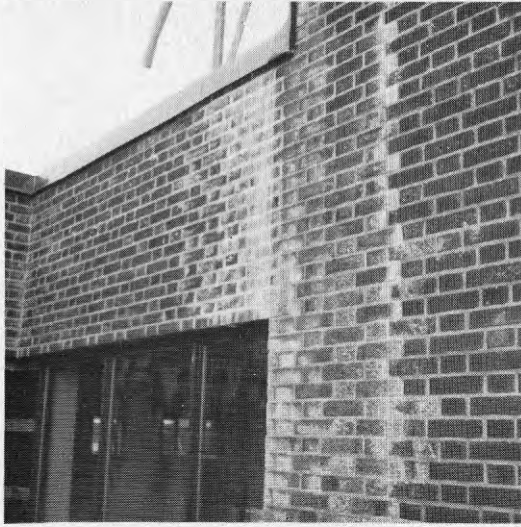
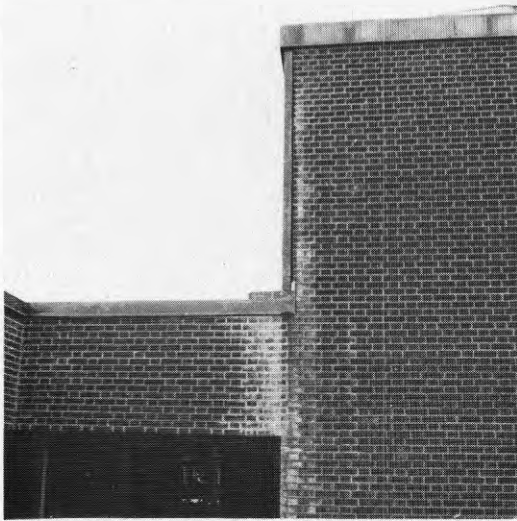
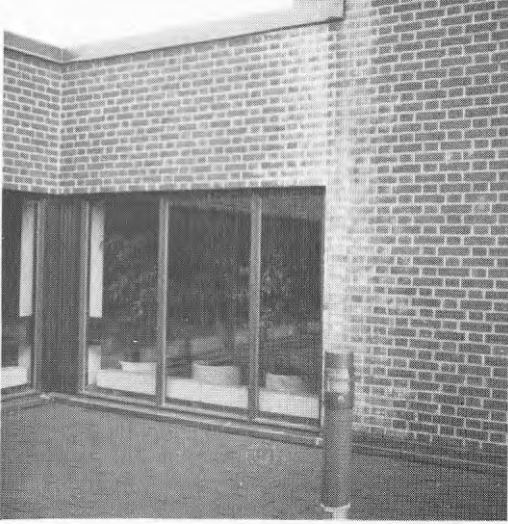
1. Saltutslag av vattenlösligt sulfat av kalcium, natrium, kalium och magnesium.
Ej vattenlösligt - kalciumkarbonat - som små vita korn
 2. Saltutslag av vattenlösligt sulfat och hydroxider av natrium och kalium.
Ej vattenlösligt - kalciumkarbonat.

3. Vattenlösliga sulfat av kalcium, magnesium, natrium och kalium.
- 1976-04-02 Stora saltutslag på stora delar av ytterfasaderna. På innerfasaderna endast små fläckar mitt på tegelstenarna. Rena partier fanns även utvändigt. En yttervägg visade missfärgning p g a kraftig vattenrinning från takhöjd.

- 1976-06-10 Saltutslagen hade minskat betydligt utvändigt men fortfarande var missfärgningarna störande.
- 1977-04-02 De tidigare saltutslagen var i stort sett försvunna på ytterfasaderna. Partiet med den kraftiga vattenavrinningen (kalciumkarbonat) var dock mindre påverkad.
P g a snö som under den långa vintern legat upp mot tegelfasaden hade vita saltränder och mörka fukttränder uppkommit parallellt med gatuplanet.

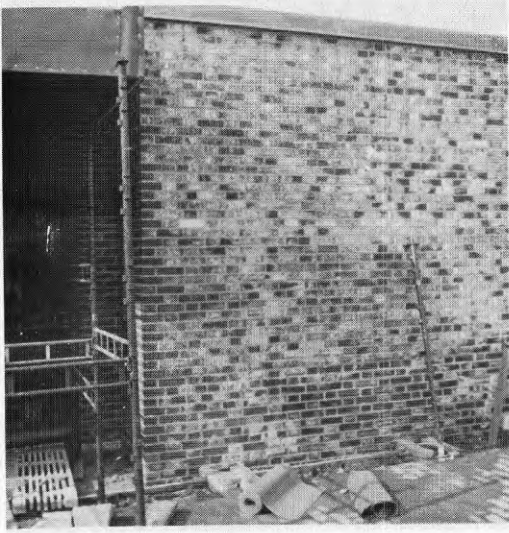
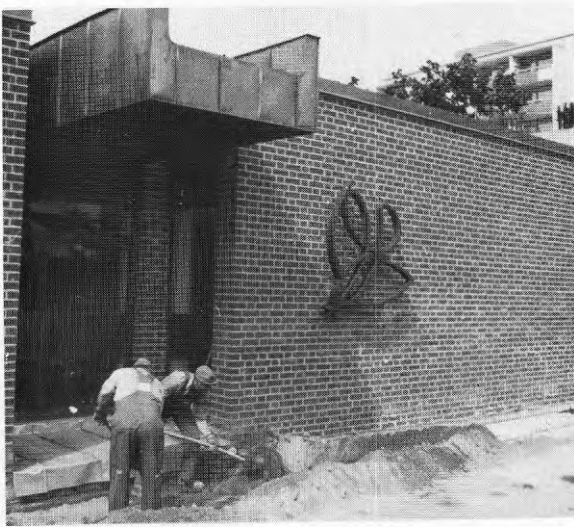
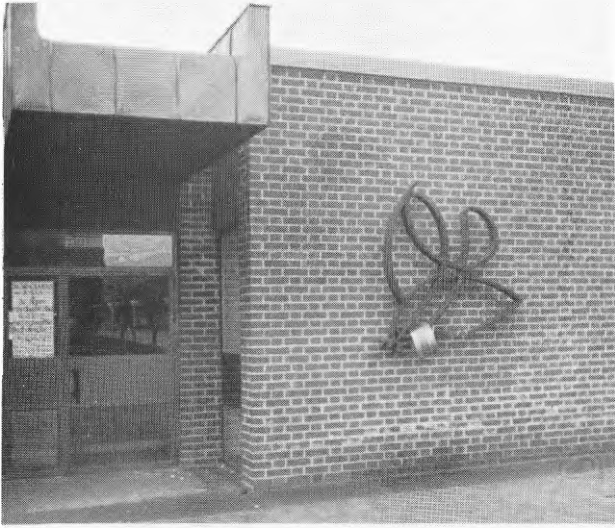
(I september 1977 hade partiet med vattenrinningarna blivit renare från missfärgningen. Skyddade delar t ex de intryckta liggfogarnas översta del var avsevärt vitare än murens övriga delar.)

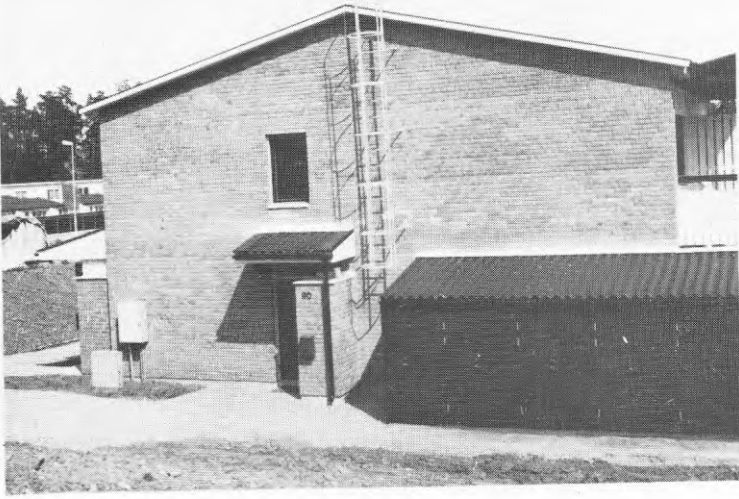
- 1976-04-02 Kraftiga saltutslag på stora ytor. På byggplatsen misstänkte man att saltutslagstendenserna hade samband med olika tegelleveranser. De största saltutslagen fanns emellertid i höjd med vissa bjälklag, vid änden av ofullständiga stuprör och i direkt anslutning till grunden. På några ställen hade saltet kristalliserats ut i form av en vit ullartad matta utanpå tegelmuren.
- 1976-06-10 Saltutslagen hade minskat avsevärt men missfärgningarna vid betongbjälklagen framträdde fortfarande tydligt. Tillbyggnader dölde flera tidigare observerade missfärgade fasadytor. Stuprör hade anslutits så att vattensprut mot bakomvarande väggpartier upphört. (Inflyttning hade skett i flera hus.)
- 1977-04-03 Saltutslagen hade i stort sett försvunnit men vita beläggningar fanns fläckvis och då främst i murbruksfogarna i höjd med bjälklagen. Enstaka tegelstenar hade kvar vita saltutslag.

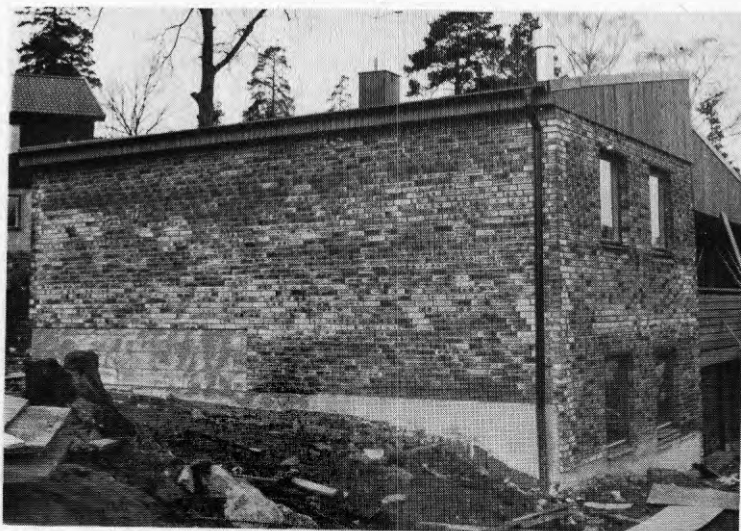
- 1976-04-02 Stora saltutslag över alla fasadtegelytor och grunden. Saltfria tegelstenar oregelbundet utplacerade i murverket.
- 1976-06-10 Saltutslagen hade minskat betydligt varför missfärgningarna vid grunden, bjälklaget och skyddade partier framträdde tydligare.
- 1977-04-02 Saltutslagen hade blivit avsevärt mindre. Men på för regn skyddade ställen som under fönster fångade de vita utslagen uppmärksamheten. Byggnaden låg väl vindskyddad från tre håll, vilket kan ha bidragit till att bevara missfärgningarna.

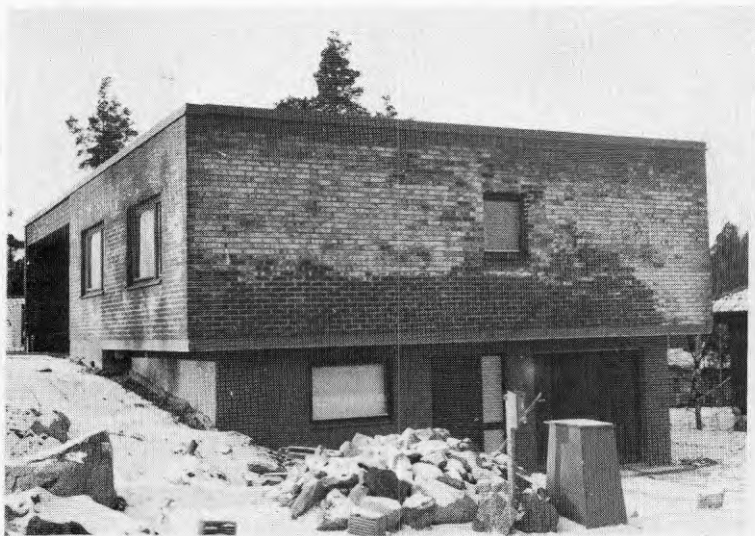
1975-05-06 Saltutslag över stora ytor på tegelväggarna. Enligt husägaren dock i avsevärt mindre omfattning än tidigare vårar. Sommaren innan hade fasaderna varit nästan rena från salt.

Vid objekt I var husägaren mycket angelägen om att åtgärder skulle vidtas för att de ständiga vårblostringarna skulle försvinna liksom murbruksfläcken. Åtgärden, som föreslogs och även genomfördes, var att öppningar skulle borraras i var fjärde stötfog i första tegelskiftet. Härigenom ökar luftgenomströmningen. Om regnvatten skulle tränga in genom tegelmuren vid kraftigt regn har det en väg att dränera ut. Muren torkar då ut något snabbare vilket reducerar saltutslagets omfattning. Murbruksfläcken måste avlägsnas genom en riktigt utförd saltsyra-behandling.

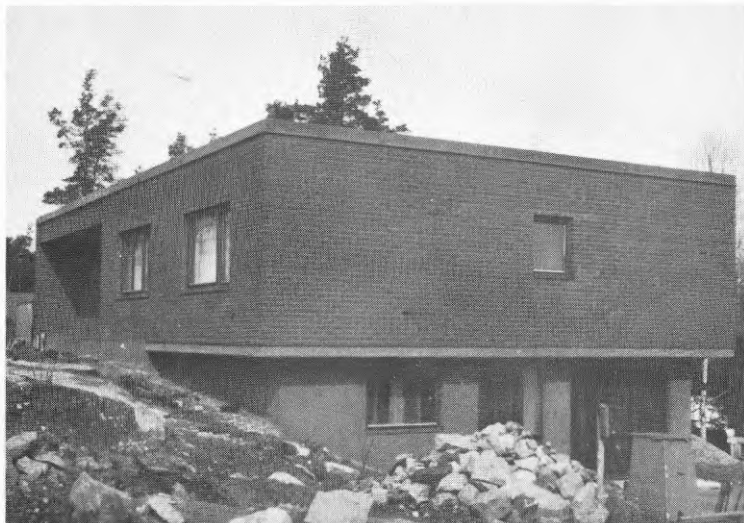
1976-04-12 Saltutslagen har minskat betydligt.

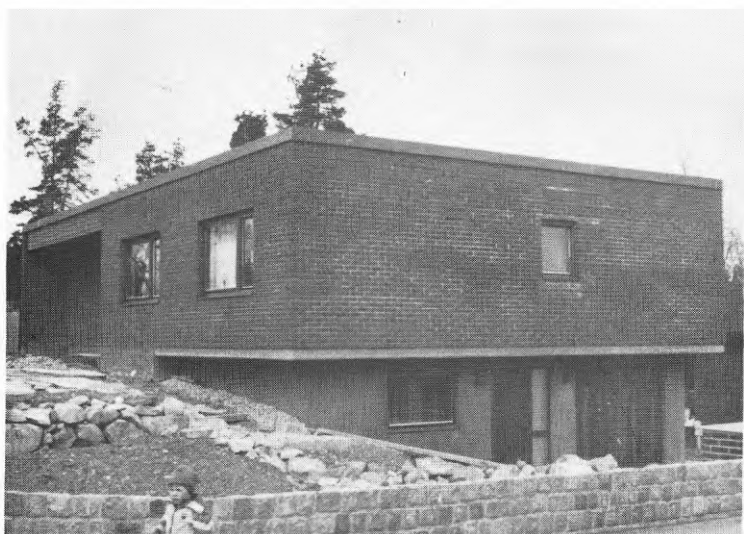
1977-04-25 Missfärgningar fanns nu endast i murbruksfogarna utom under ett fönster där en grå fläck framträdde tydligare än tidigare. Fläck n berodde på att man vid murningen omedelbart gav sig på utspillt murbruk med saltsyra i stället för att skrapa bort det mesta försiktigt och sedan torka bort återstoden med en fuktad trasa.

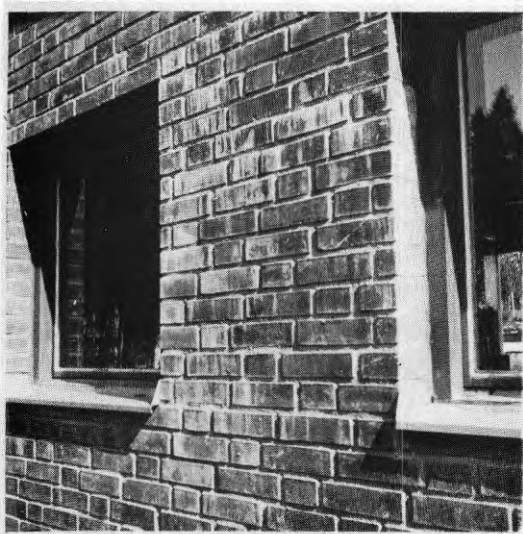
1976-07-13 Enligt muntlig uppgift hade saltutslag funnits på fasaderna tidigare men i stort sett skulle de ha försvunnit. Vid besiktningen iaktogs huvudsakligen rinningar som från betong eller murbruk. Missfärgningarna var spröda och sprätte delvis bort vid tryck från knivsudd.

1977-04-24 Missfärgningarna var obetydligt förändrade vilket är naturligt med hänsyn till deras kemiska sammansättning liksom miljön kring byggnaden. Koncentrationen av sura gasutsläpp från skorstenar och bilar är relativt liten p g a läget. Med andra ord är luften och regnet inte så sura att kalciumkarbonat omvandlas till det i vatten mera lösliga sulfatet.

1977-08-04 Missfärgningen har förändrats obetydligt utom på ett litet område mot nordväst där en påtaglig rentvättning har skett. Den regniga sommaren torde vara orsak till fenomenet.

I objekten F₂ och K₁ kommer fläckarna av kalciumkarbonat att försvinna med tiden men en riktigt utförd saltsyra-vätt skulle göra väggarna rena omedelbart.

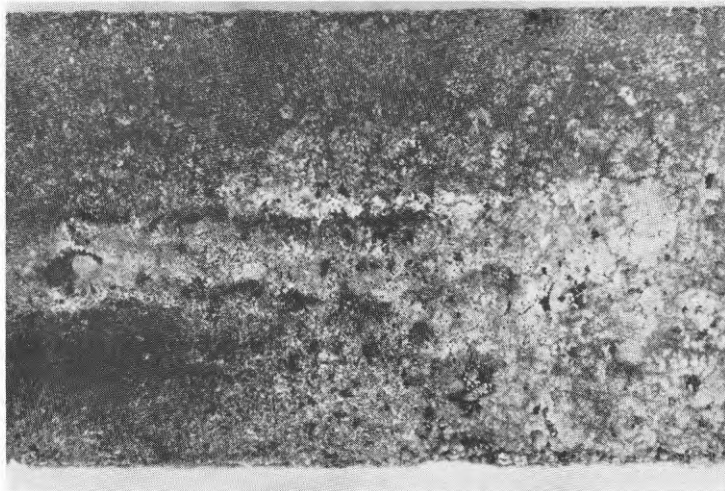
Ett laboratorieexperiment gjordes för att demonstrera vad som kan inträffa om kokalt (natriumklorid) infördes i ett material. En vattenlösning av koksalt infördes på en tegelstens baksida (lattyta). Lösningen dirigerades mot stenens fasadyta genom att övriga ytor täcktes med plastfolier. Vid avdunstningen av vatten avsatte sig koksaltet precis i tegelstens yta varvid delar av ytskiktet lyftes loss av saltet (se foto). För att denna typ av saltsprängning skall ske är det bl a nödvändigt att kristallbildningen sker precis i teglets ytskikt. Experimentet utfördes inom fjorton dagar.
