**R73:1990**

# **Hissar i Hökarängen**

**Förbättrad tillgänglighet  
- ett led i stadsförnyelsen**

**Lasse Karlsson**

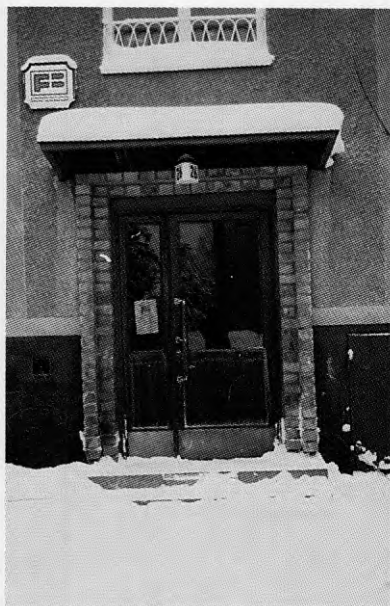
FIG.1 FÖRE OMBYGGNAD

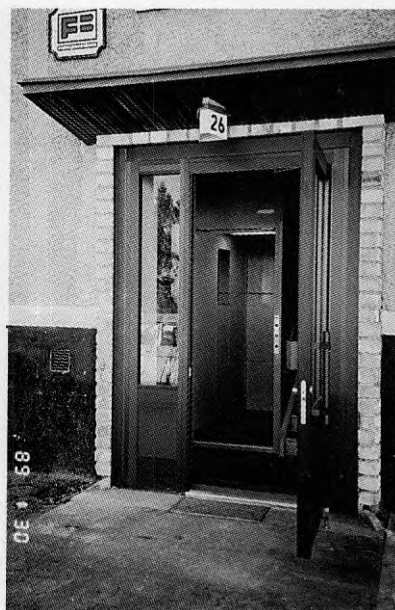
FIG.2 EFTER OMBYGGNAD

Punkt 2: hiss får faktiskt plats i många äldre hus. Funktionsmåttan har studerats ingående, och har testats i experimentprojekt där brandförsvaret, ambulansväsende m fl har deltagit med konstruktiv kritik och goda idéer. Allas problem kan inte lösas, men tillvaron underlättas för många.

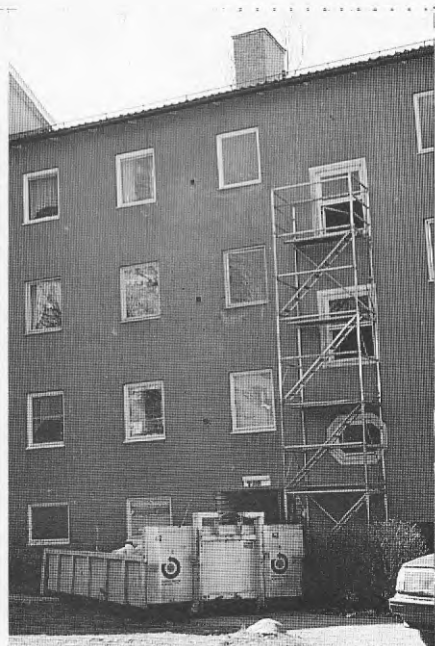
FIG. 22 Trapphus vid Pepparvägen. Ombyggnad pågår.

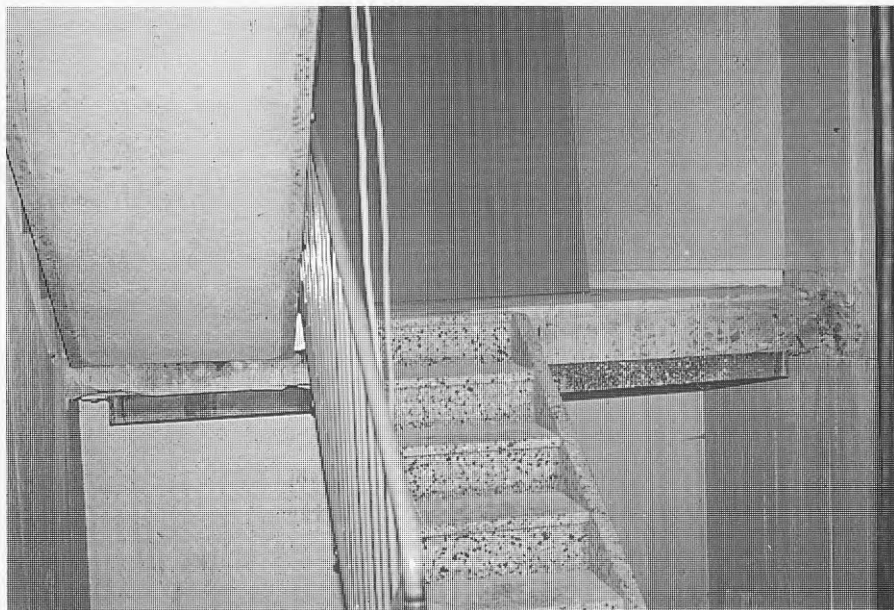
FIG. 30 Ombyggnad med smala trappor och plats för hiss.

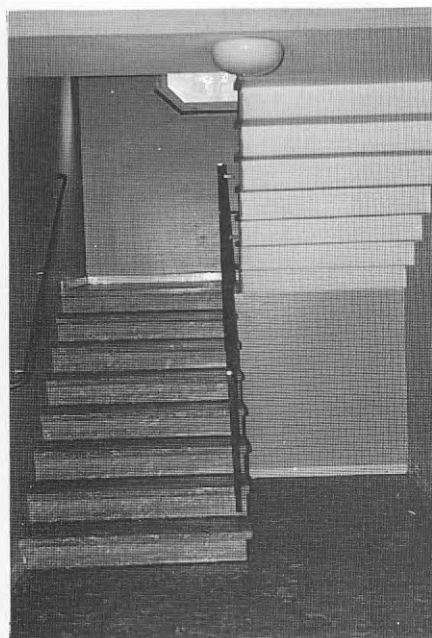
FIG. 31 Trapphus före ombyggnad.

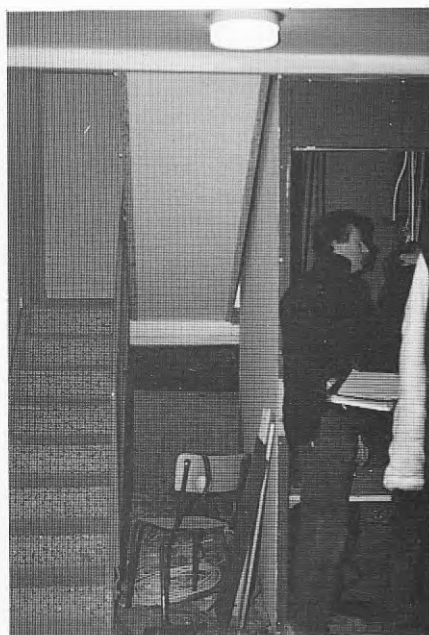
FIG. 32 Trapphus efter ombyggnad.
