R43 :1991

**Skalmurskonstruktionens fukt-
och temperaturbetingelser**

Kenneth Sandin

I rapporten beskrivs byggnadsfysikaliska mätningar i ett provhus med olika skalmurskonstruktioner. Mätningarna har pågått under en 3-årsperiod och främst varit inriktade på fukt- och temperaturbetingelser i murverket, luftspalten, isoleringen och träreglarna.

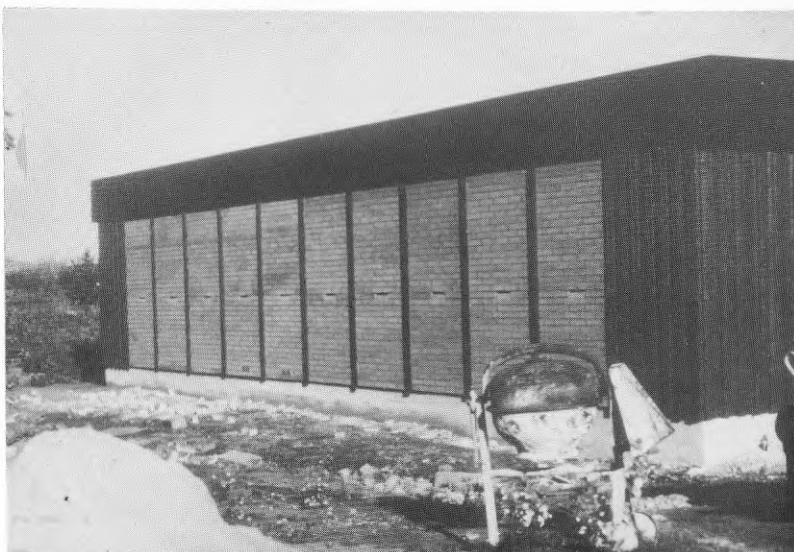
Figur 3:4. Provhusets SV-fasad färdig med provväggar.

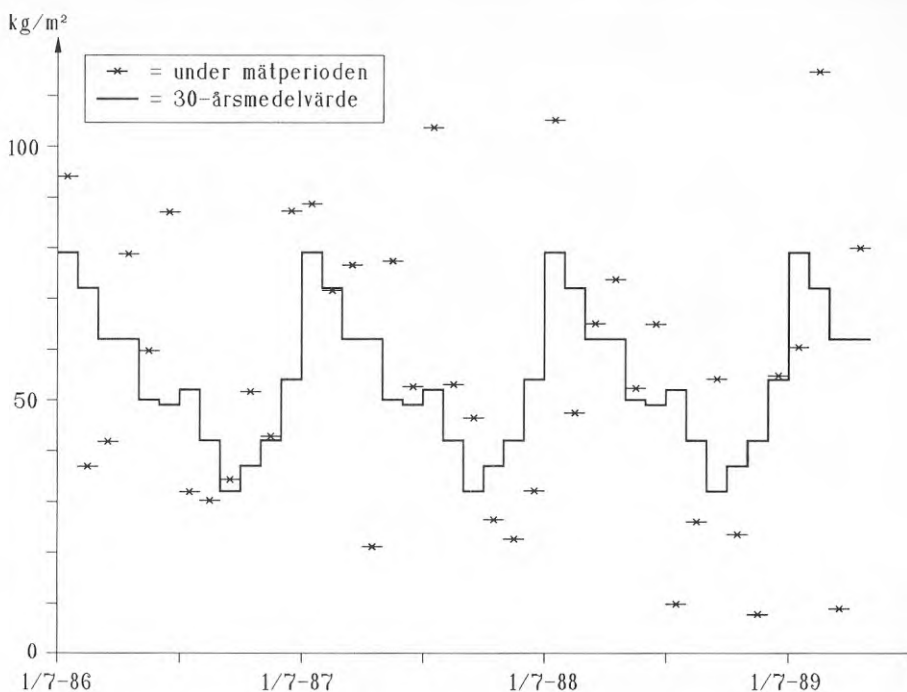
Figur 5:2. Månadsnederbörd.

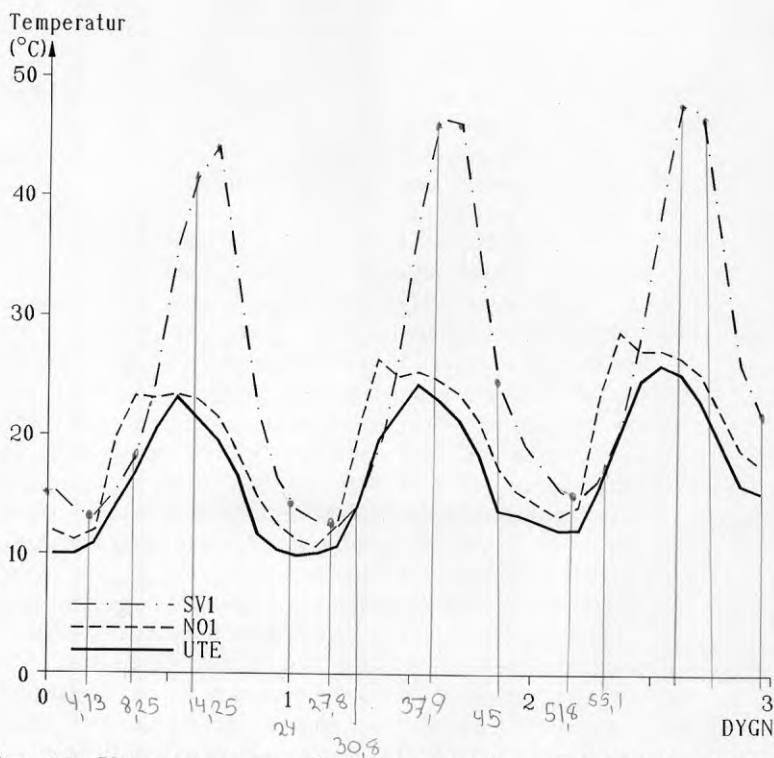
Figur 5:6. Yttertemperaturer under varm och solig period, 26-28 maj 1988.

De högsta utetemperaturerna uppmättes i maj 1988. I FIG. 5:6 redovisas utetemperaturen samt yttemperaturerna på facken SV1 och NO1 under tiden 880526-880528. Temperaturprofilerna under dygnet med de högsta temperaturerna redovisas i FIG. 5:7. (Temperaturen i den inre halvan av NO1 är uppskattad eftersom den inre mätpunkten var ur funktion.)

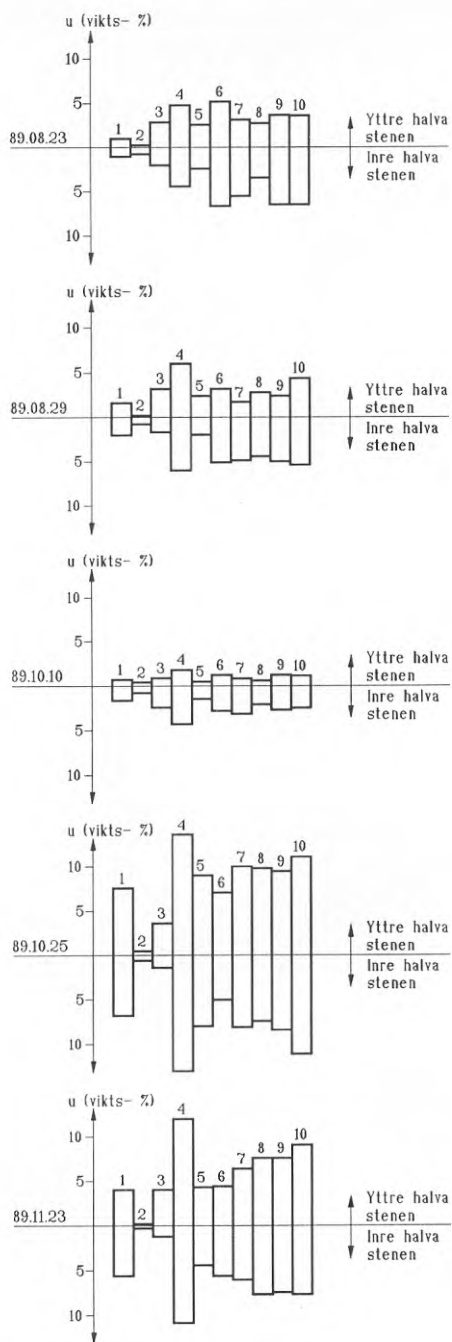
Figur 5:17. Fuktkvoter vid bormjölsmetod i yttre och inre halvan av tegelsten i de olika facken vid olika tider.

Skillnaden mellan en 20 mm luftspalt med öppen stötfog och 50 mm luftspalt med en hel sten utbytt mot galler som ventilationsöppning är obefintlig. Jämför till exempel SV5 med SV1-3 i FIG. 5:16 och SV5 med SV1 i FIG. 5:17.
