# Fem förbättrade gårdar

R29: 1994

En studie av 1980-talets  
miljöförbättringsprojekt

**Eva Kristensson**

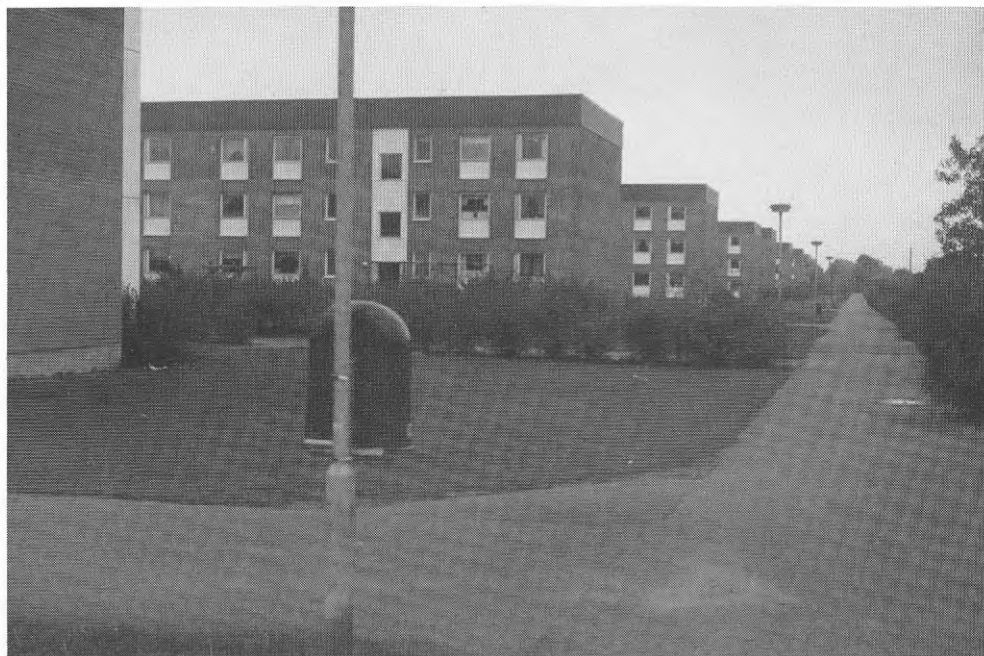
*Figur 20. Före ombyggnaden låg gårdarna öppna ut mot den gång- och cykelväg som gränsade till den stora gemensamma parkeringsplatsen mitt i området. I fotot ser man in mot en av de studerade gårdarna, den som ligger längst norrut. (Foto projektören 1982)*

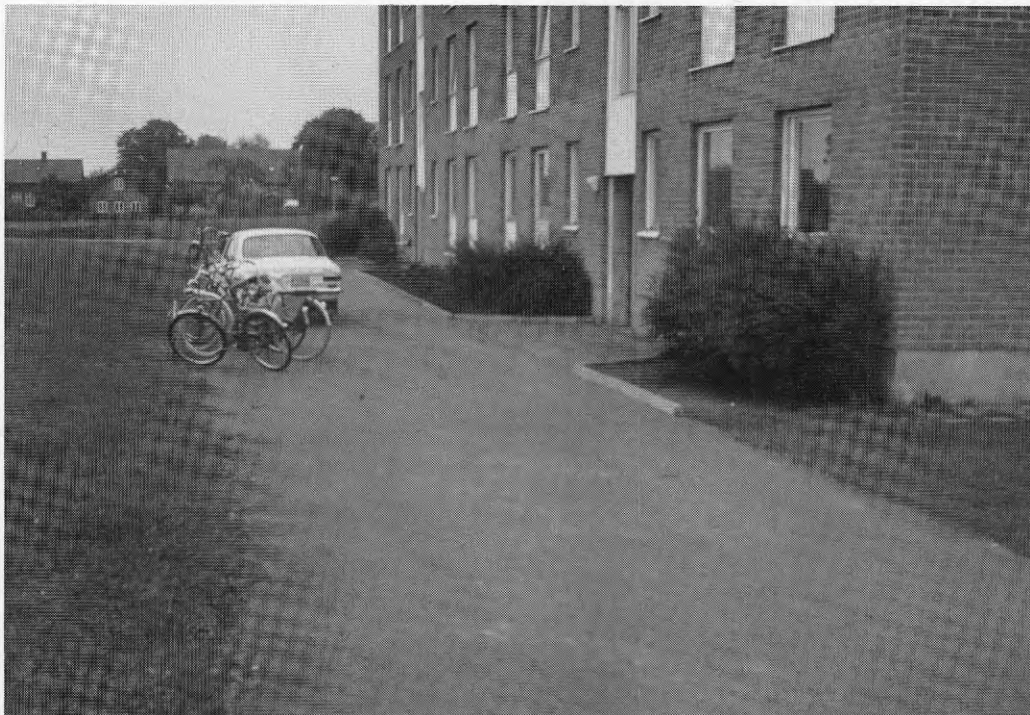
*Figur 21. Öppet, blåsigt och med biltrafik ända fram till de oansenligt utformade entréerna, utemiljön före ombyggnaden var tidstypisk. (Foto projektören 1982)*

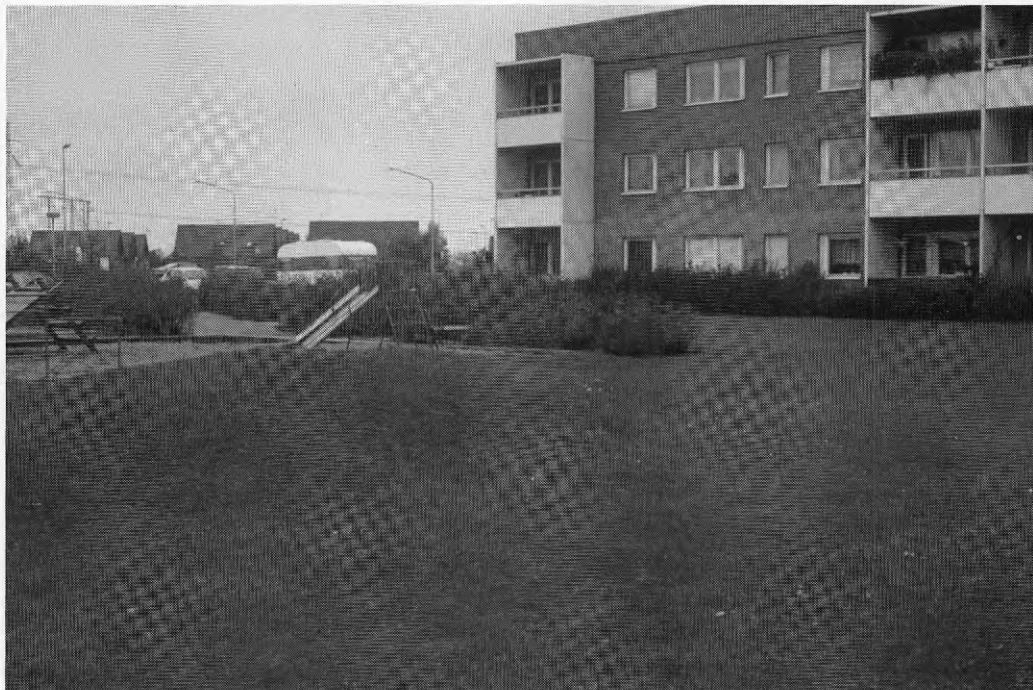
*Figur 22. Öppna gräsmattor, en buskageomgiven lekplats och en liten kulle, det var allt. Den norra gården före förbättringen. (Foto projektören 1982)*

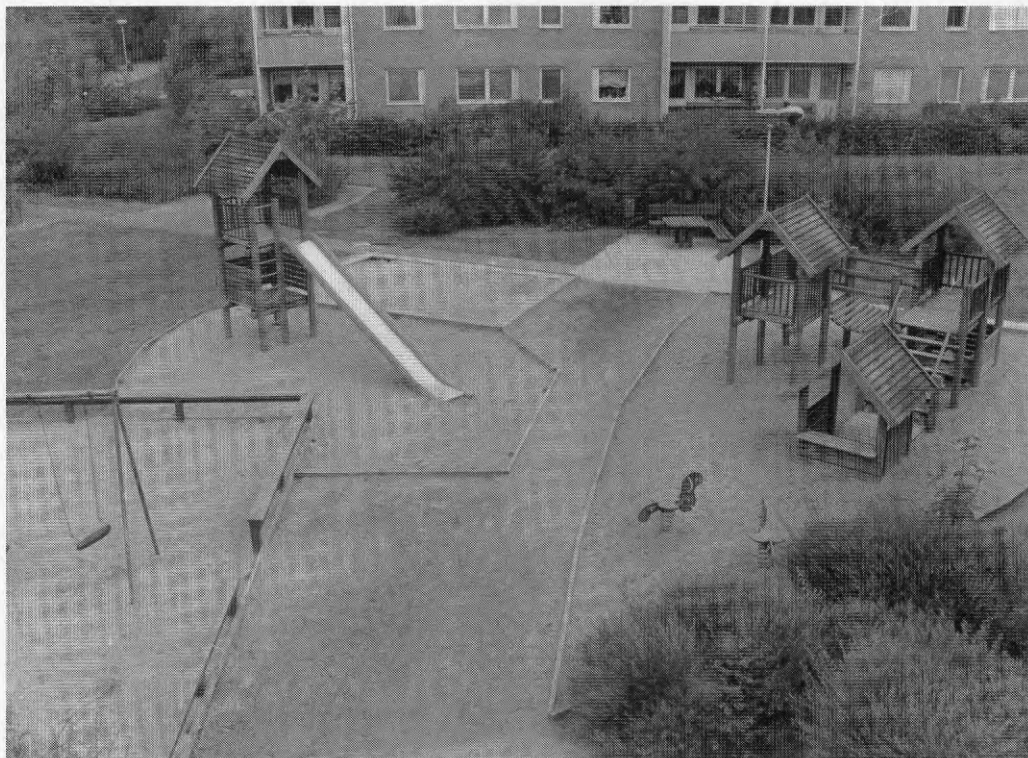
*Figur 24. Efter förbättringen dominerar fortfarande en lekplats på den norra gården. Lekplatsen med klätterställning, gungor, sandlåda mm ligger kvar i samma läge som tidigare. En sittplats med bänkar och bord för övervakande föräldrar finns intill. (Foto projektören 1991)*

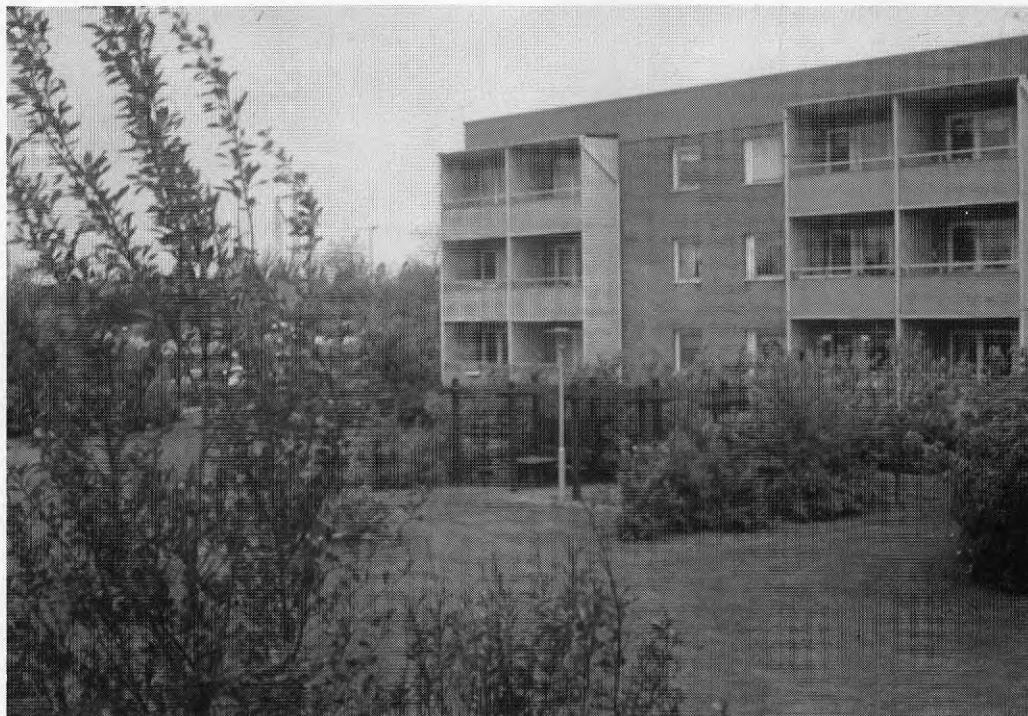
*Figur 25. På den "lugna gården" har en pergola med bänkar och bord placerats. Den omges av gräsmattor och buskage. (Foto projektören 1991)*

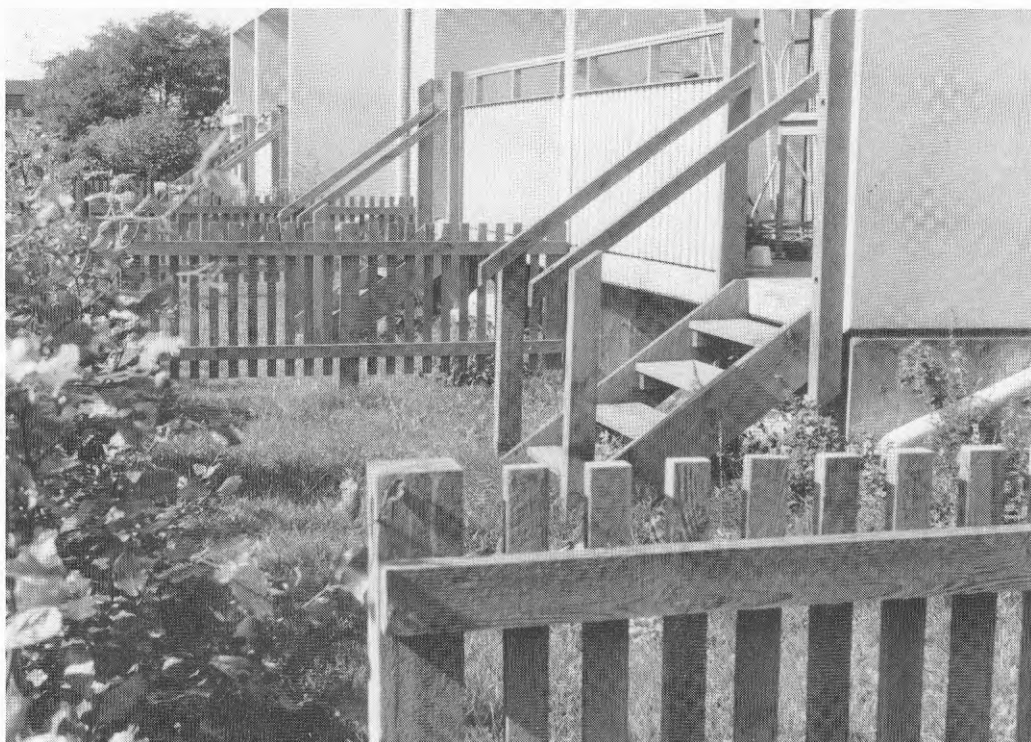
*Figur 26. De privata uteplatserna bestod av en ca 25 m<sup>2</sup> stor gräsmatta. Den lilla platsen har sedan i varierande grad utvecklats som uterum av lägenhetsinnehavarna. Uteplatserna omges av en häck. (1988)*

Alla lägenheter i bottenvåningen (utom 1 rok) har fått en egen uteplats, som kan nås via en öppning i balkongracket. De 20 uteplatserna är i genomsnitt 25 m<sup>2</sup> och består av gräsmatta avgränsad med en bokhäck. Uteplatserna innebär ingen extra kostnad för hyresgästen.

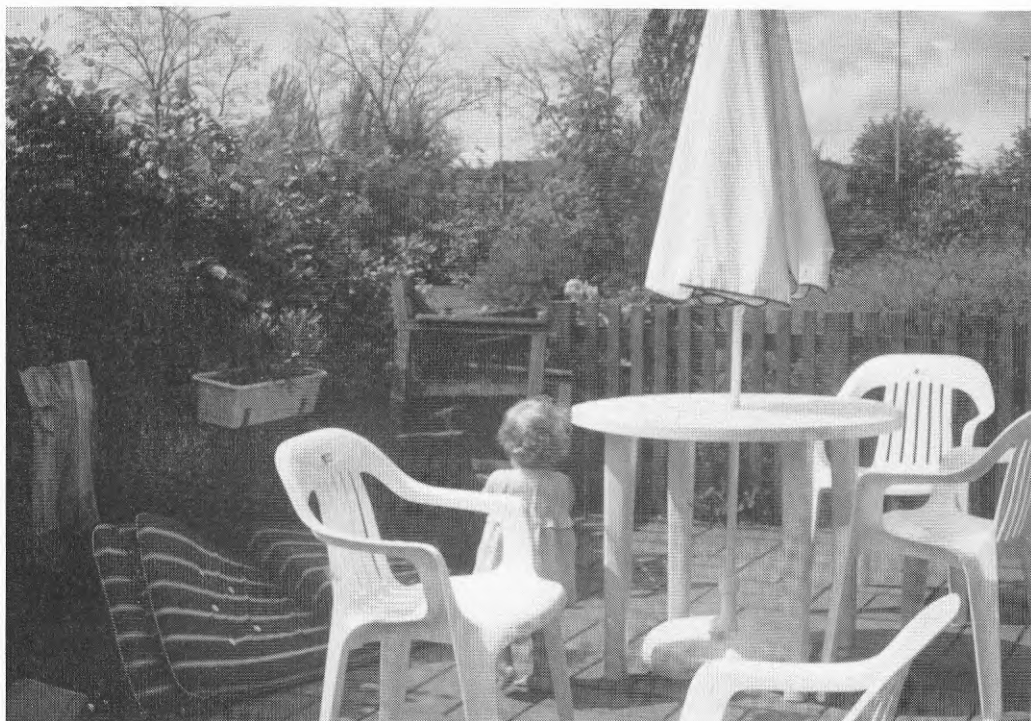
*Figur 27. Här har familjen lagt betongplattor som golv och underlag till sin sittmöbel. (1991)*

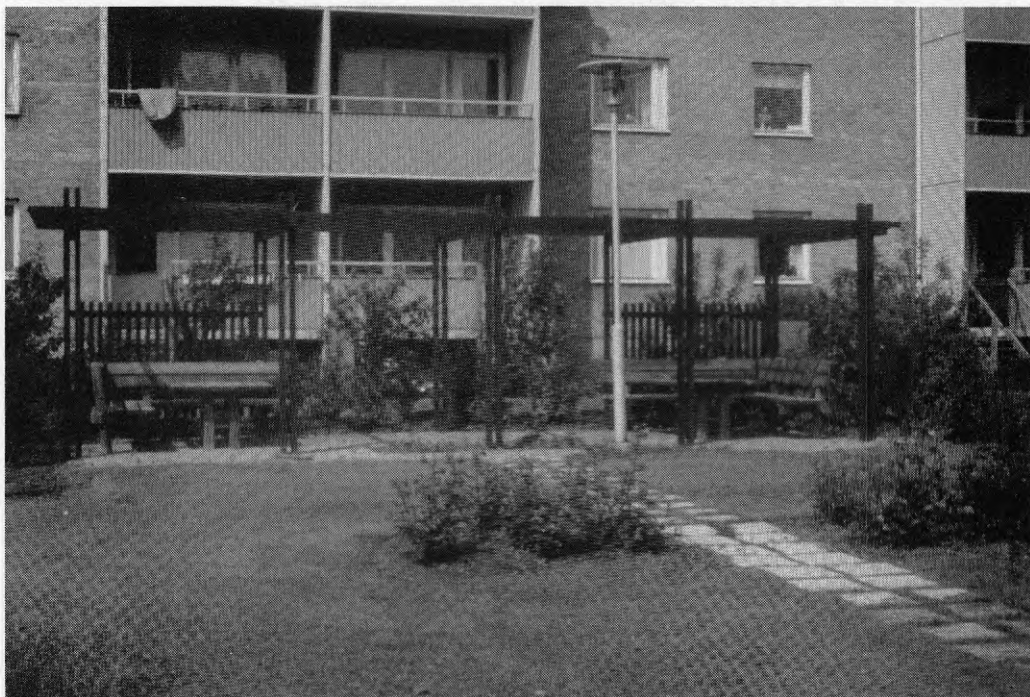
*Figur 28. Projektören ansåg att bänkar ser välkomnande ut. På gårdarna finns det därför efter ombyggnaden många olika sittplatser. På den "lugna gården" finns det plats för många i pergolan. (1987)*

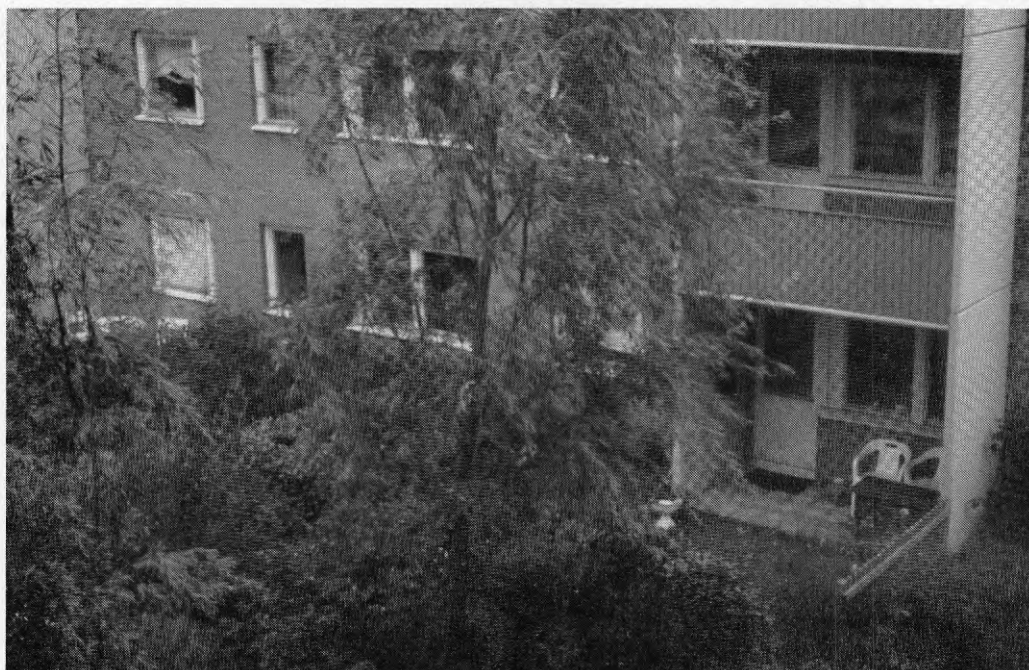
*Figur 31. De snabbväxande vitpilarna har efter fem år blivit de största träden på "lekgården". (1990)*

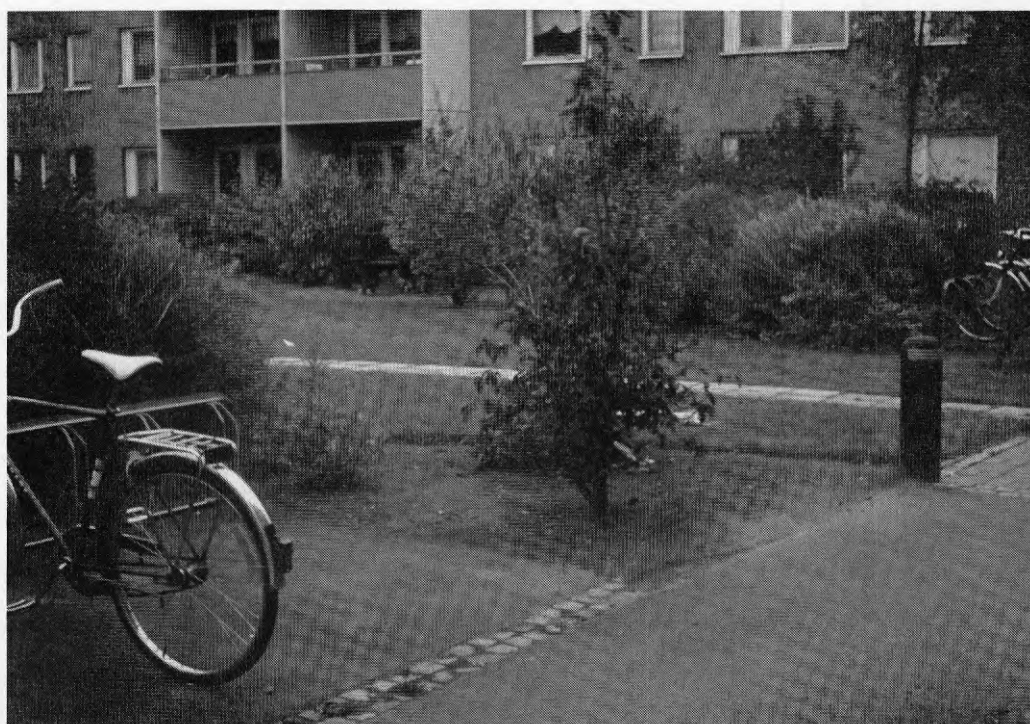
*Figur 32. Slitageskador på buskagen fanns i utsatta lägen, speciellt i anslutning till utskjutande hörn. Här har man sneddat genom planteringen och vegetationen är helt bortnött. (1990)*

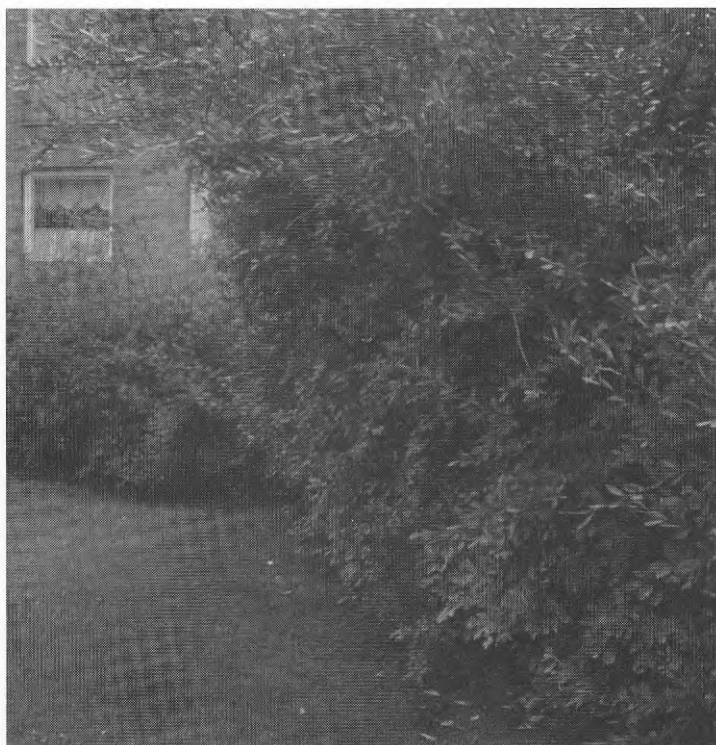
*Figur 33. De naturlika planteringarna har beskurits för att de blivit för vidlyftiga, men de har då förlorat sin naturlika karaktär. Ut mot gång- och cykelvägen kan uthängande grenar vara till besvär, men som här in mot gården borde buskarna ha fått växa fritt. (1990)*

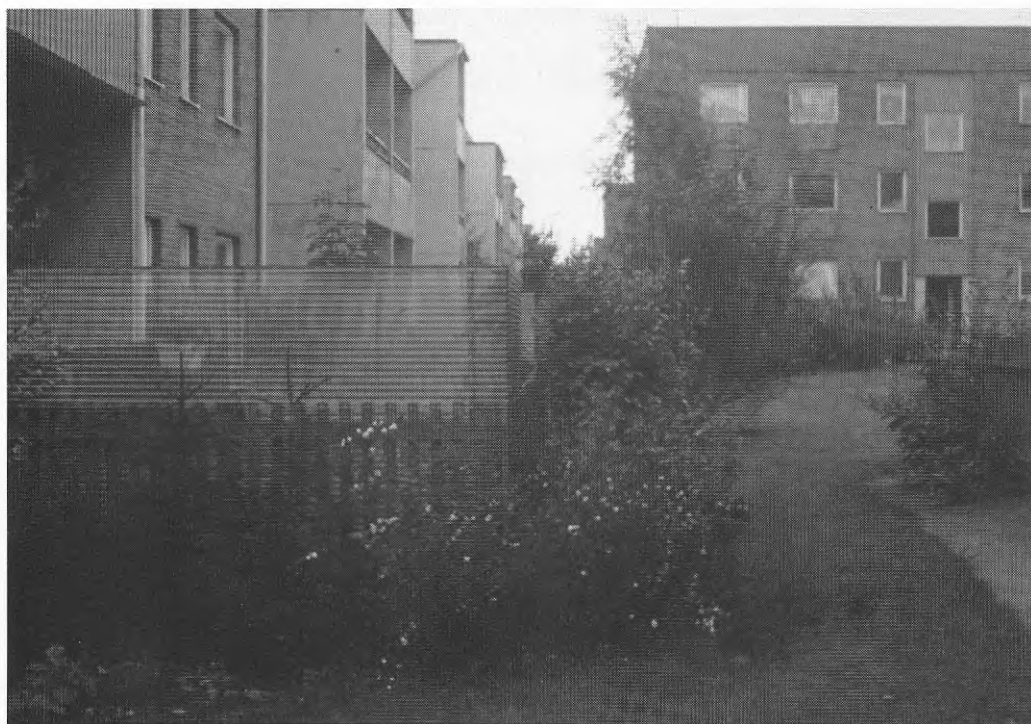
*Figur 34. Flera av de träd som planterats nära de privata uteplatserna har försvunnit, med mer eller mindre aktiv hjälp av hyresgästerna. Bilden är tagen i det nordöstra hörnet av den norra gården. Plastskärmen och de planterade granarna, som är tänkt att bli en hög granhäck, visar på vindproblemen mellan husen. Här har hyresgästerna själva försökt skydda sig för draget. (1990)*

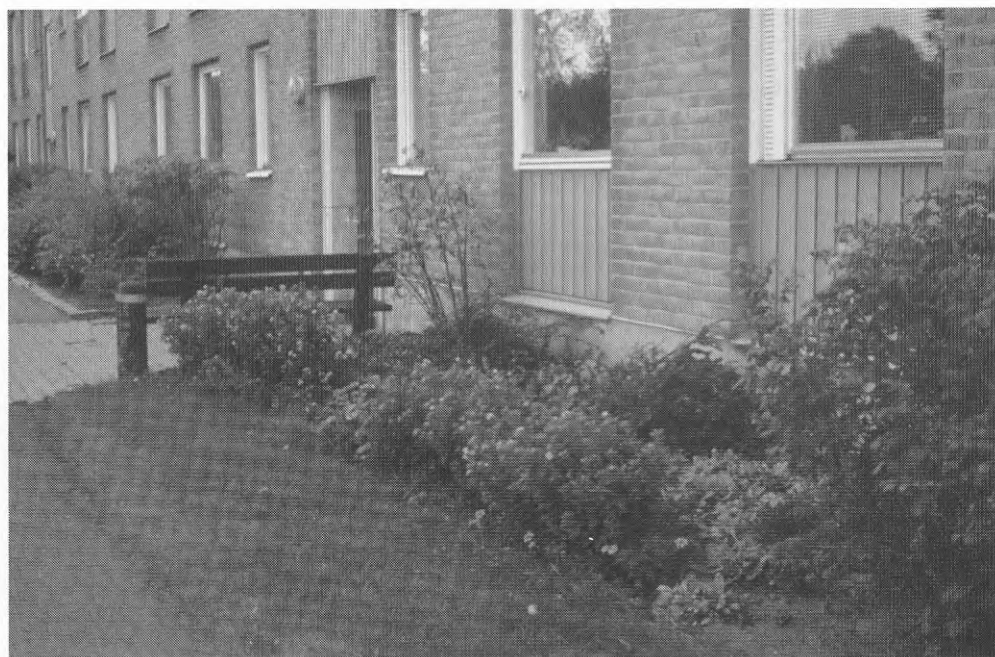
*Figur 39. Här har några trädgårdsintresserade hyresgäster tagit hand om rabatten på eget initiativ. Den välskötta blomsterplanteringen gör entrén till detta hus mera välkomnande. (1990)*

På boendemötena hade projektören föreslagit att hyresgästerna skulle sköta de rabatter som låg i direkt anslutning till entréerna. Förebilden var ett upp-rustningsprojekt i Malmö, där detta hade fungerat bra. I Åkershus hade intresset inte varit tillräckligt. Några hyresgäster kom sedan att spontant plantera blommor i rabatter utanför sin egen entré.

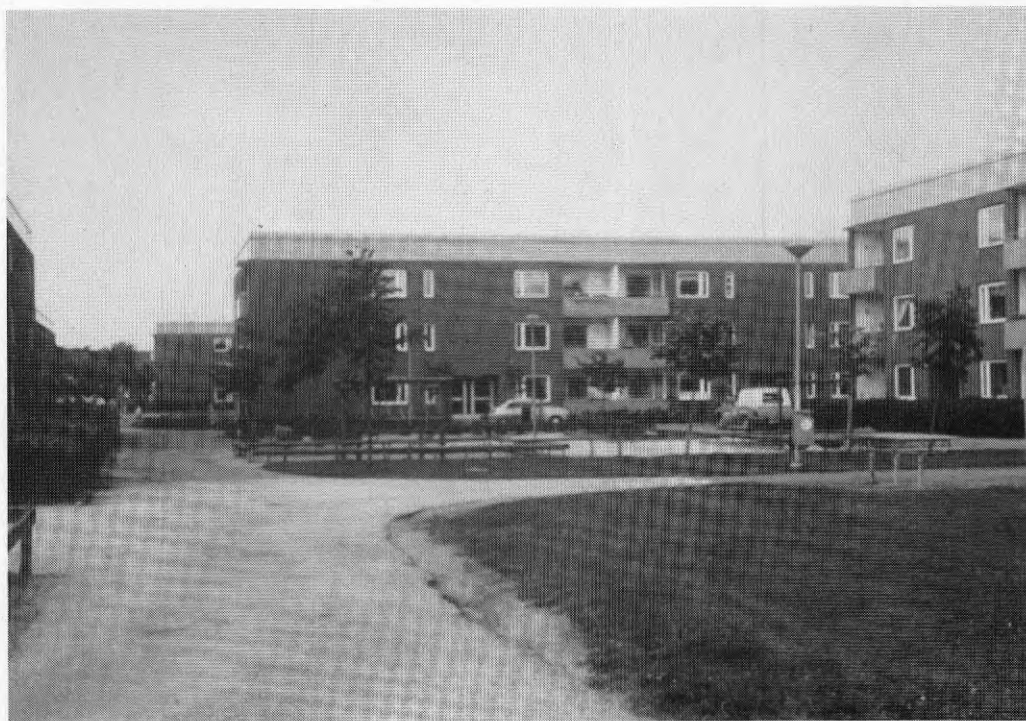
*Figur 42. Det var lätt för bilarna att ta sig in på gårdarna före ombyggnaden. (Foto från ansökningshandlingarna 1984)*

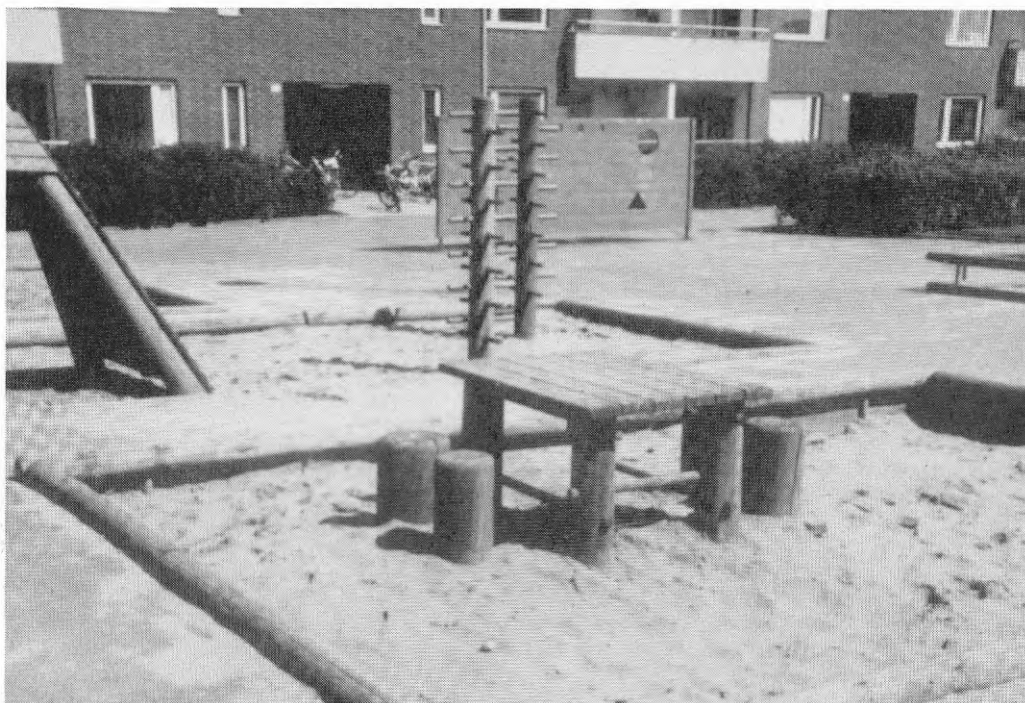
Figur 43. Lekmiljön i området var torftig och fantasilös med uppställda lekredskap i oskyddade lägen. Fotografiet är taget på en av de andra gårdarna. (Foto från ansökningshandlingarna 1984)

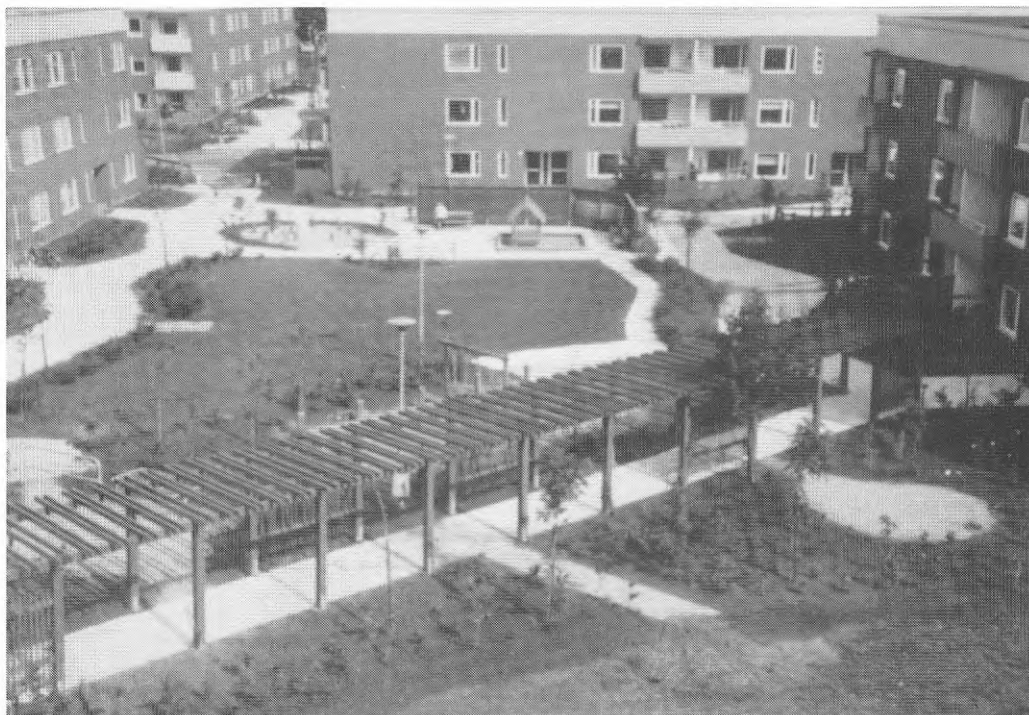
*Figur 44. Vy över gården efter förbättringen. Längst fram i bilden ser man de späda nyplanterade naturlika planteringarna. Bakom pergolan ligger den centrala gräsmattan. (Foto från ansökningshandlingarna 1985)*

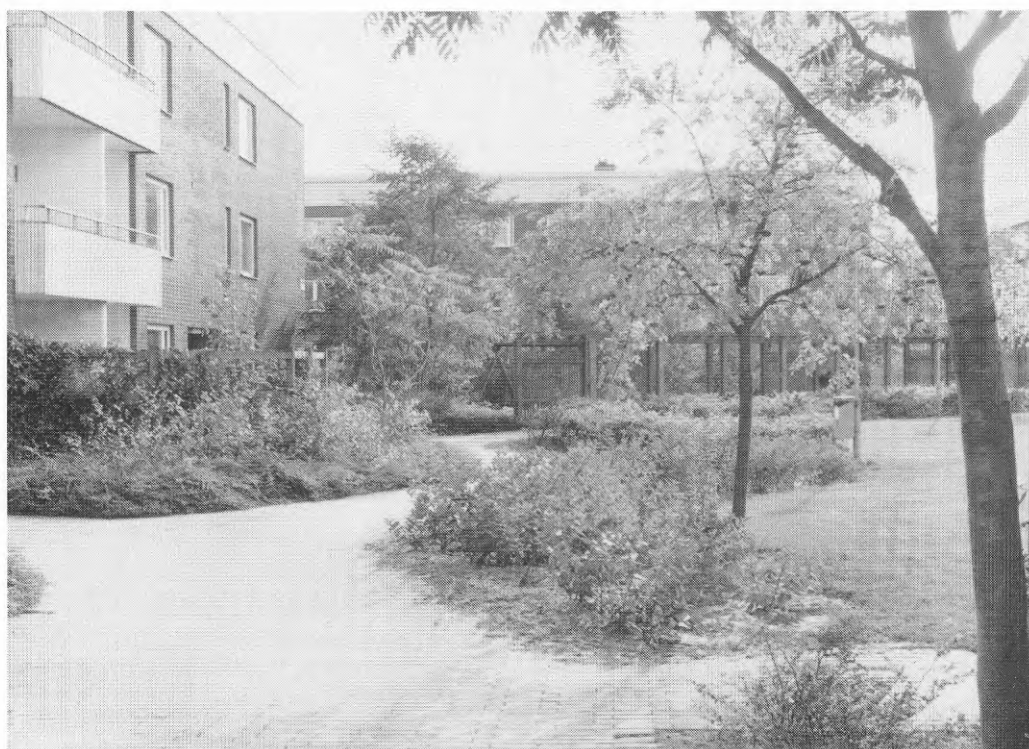
*Figur 45. Efter sju år har gården blivit lummigare. Denna bild är tagen från det motsatta hållet. Pergolan skymtar i bakgrunden. (1991)*

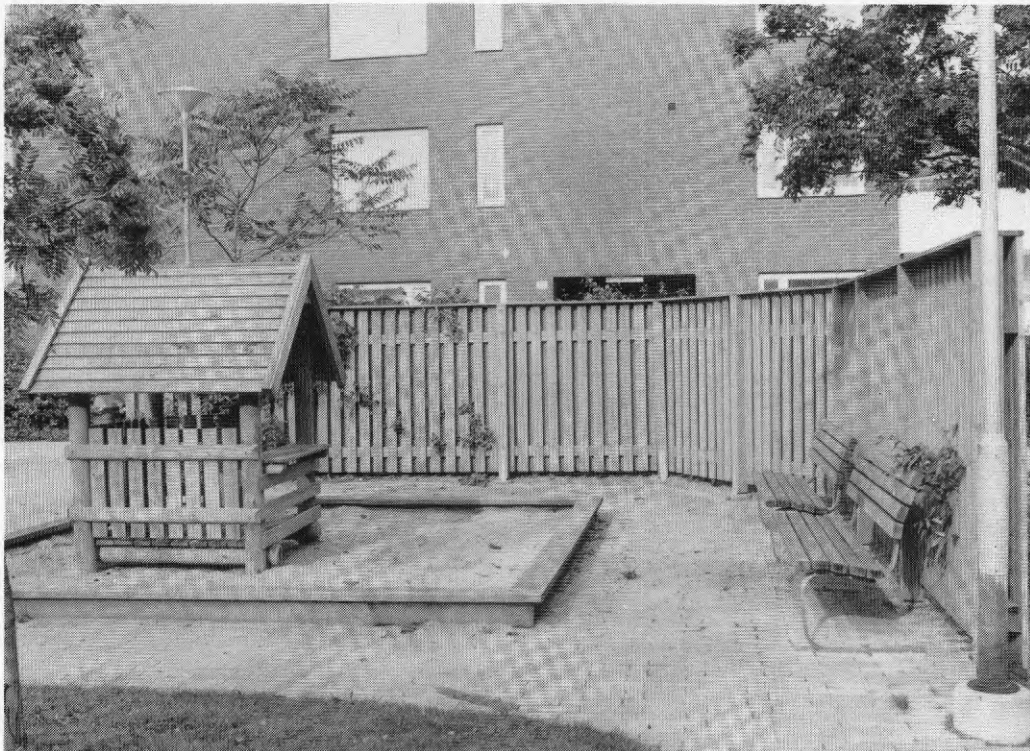
*Figur 46. Den enda sittplatsen på gården är några bänkar vid sandlådan. (1991)*

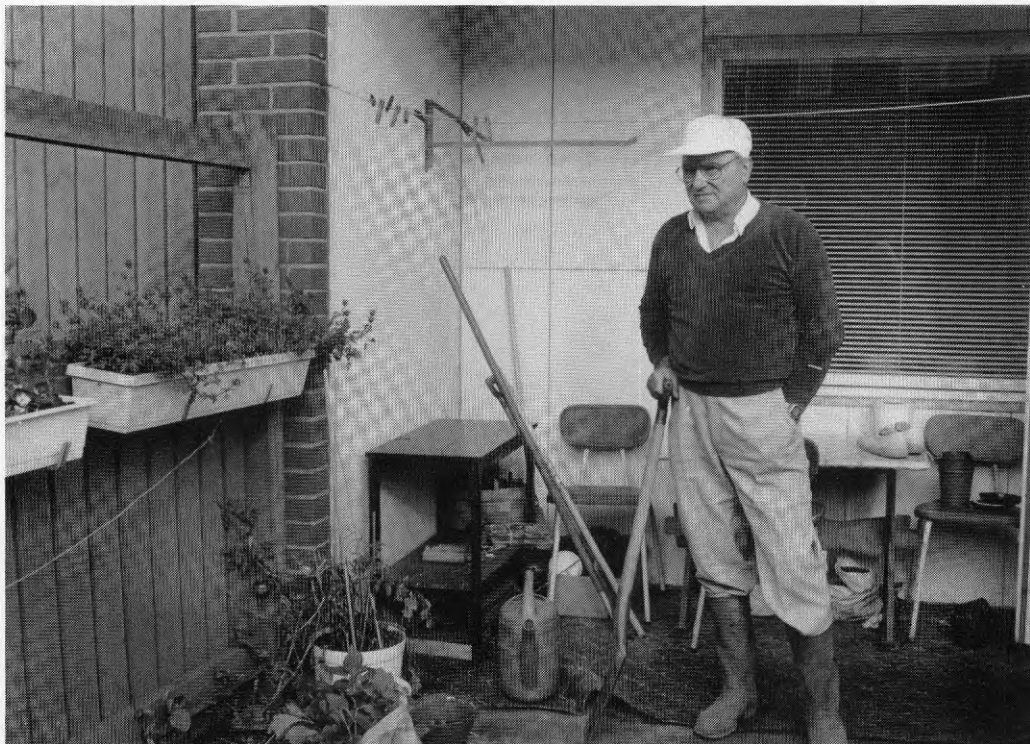
*Figur 47. Den lilla uteplatsen (10 m<sup>2</sup>) var mycket uppskattad av denne hyresgäst, som gärna hade velat ha större odlingsutrymmen. (1991)*

Alla fjorton lägenheterna i bottenvåningarna har fått en liten privat uteplats. De vänder sig ut mot gården utom för det hus där uteplatserna skulle fått ett nordostläge. Där har de i stället placerats på husets baksida. Uteplatserna omges av ett plank, som är 120 centimeter högt ut mot gården och högre på sidorna. Det mesta av växtligheten på uteplatserna döljs av planket och det är bara blommor i balkonglådor, amplar och klättrväxter som syns. Uteplatserna består av en plattsatt yta och ett liten jordyta. Bakom det höga planket skuggas marken i den lilla odlingsytan, vilket medför sämre växtbetingelser. De uteplatser som ligger på gården är ca 10 m<sup>2</sup> stora och de på baksidan är 25-30 m<sup>2</sup>.

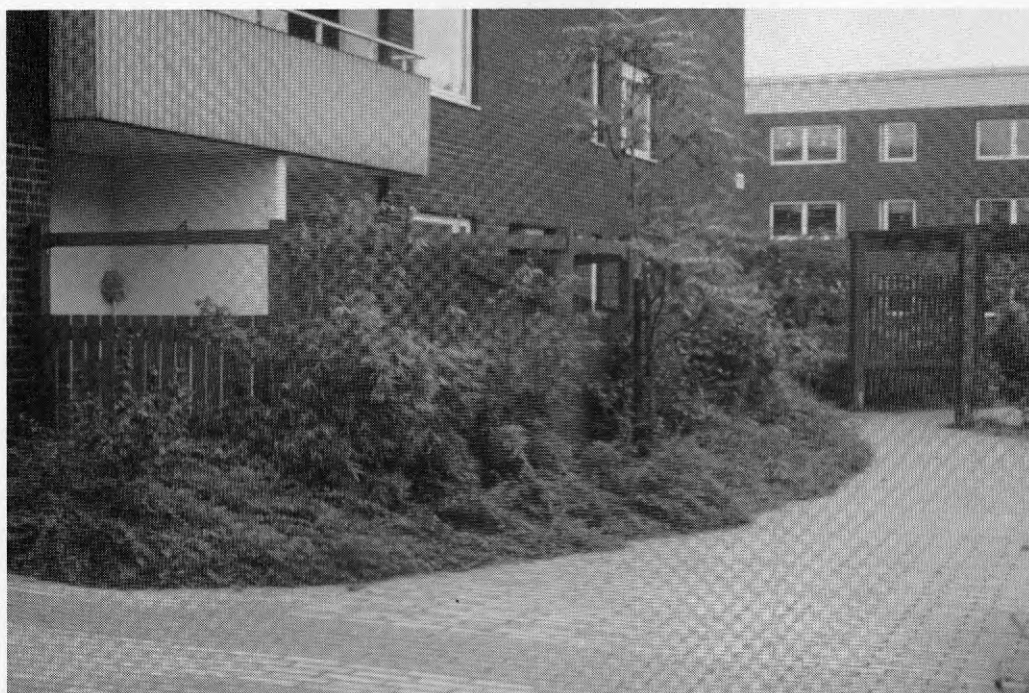
*Figur 49. Planteringarna längs entrévägen var mycket frodiga där slitaget inte skadat dem. Många städsegröna arter har ingått. (1988)*

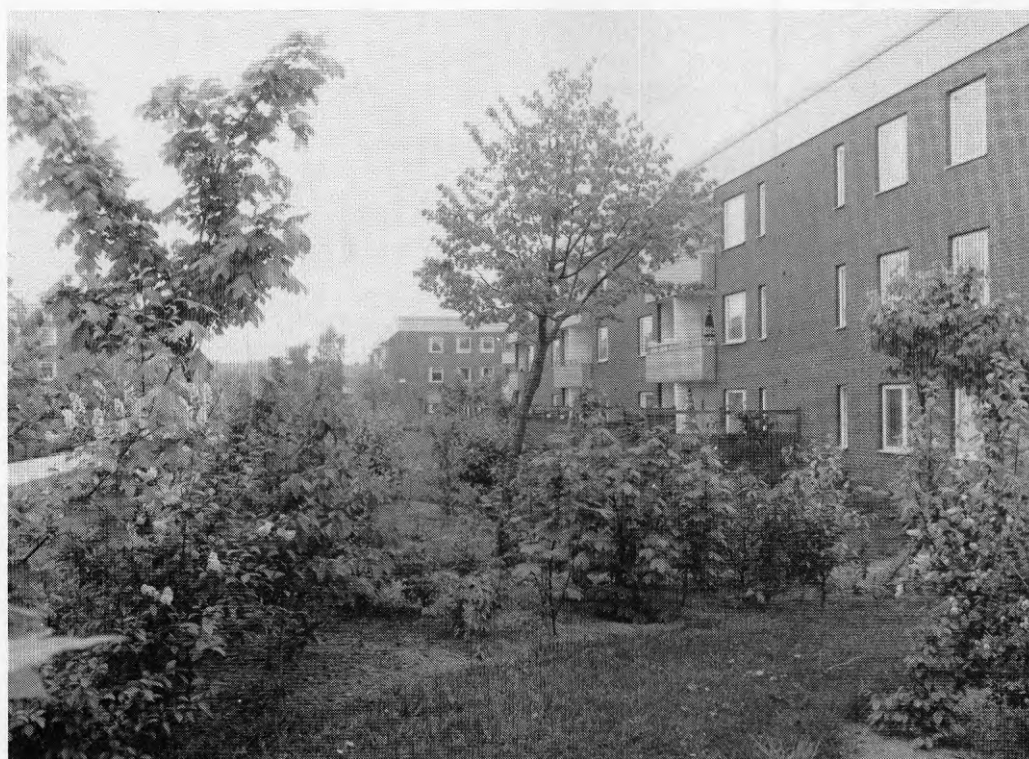
*Figur 50. Omfattande planteringar har också gjorts mellan gårdarna. (1987)*

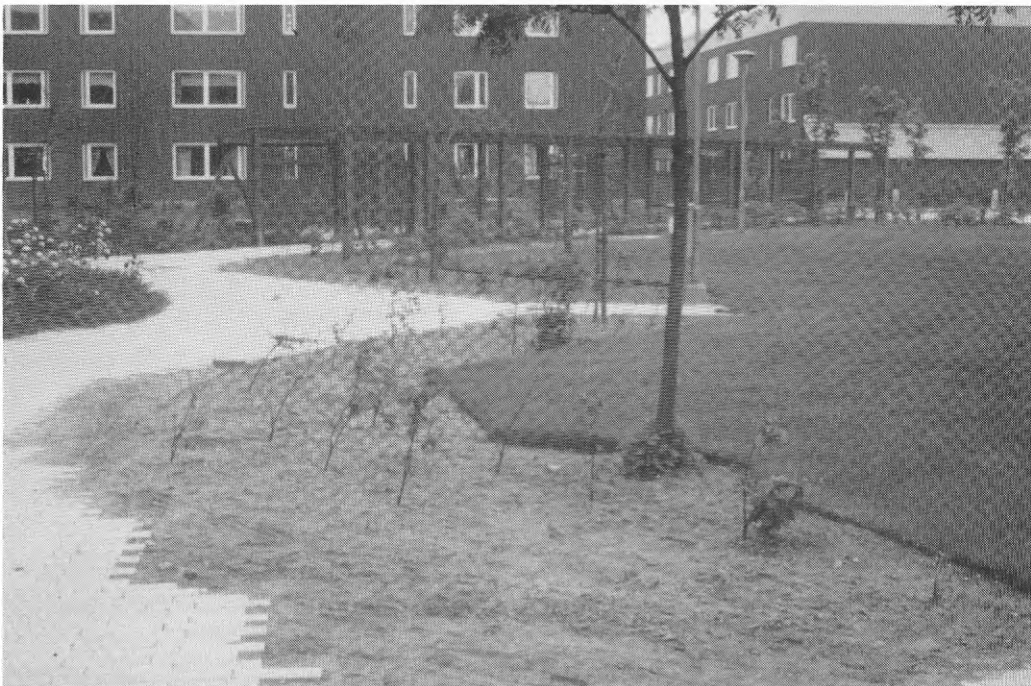
*Figur 51. Slitaget har varit kraftigt på utskjutande delar av planteringarna intill entrévägen. (1987)*

Gångvägsnätet är underdimensionerat i förhållande till de fordon som kör in på gården. Det är väsentligt att det finns en överensstämmelse mellan dimensionering och senare bruk. Vid slitagekarteringen var de flesta utskjutande planteringsytor med en radie under 5 meter skadade, vilket motsvarar svängradien för en medelstor jordbrukstraktor.

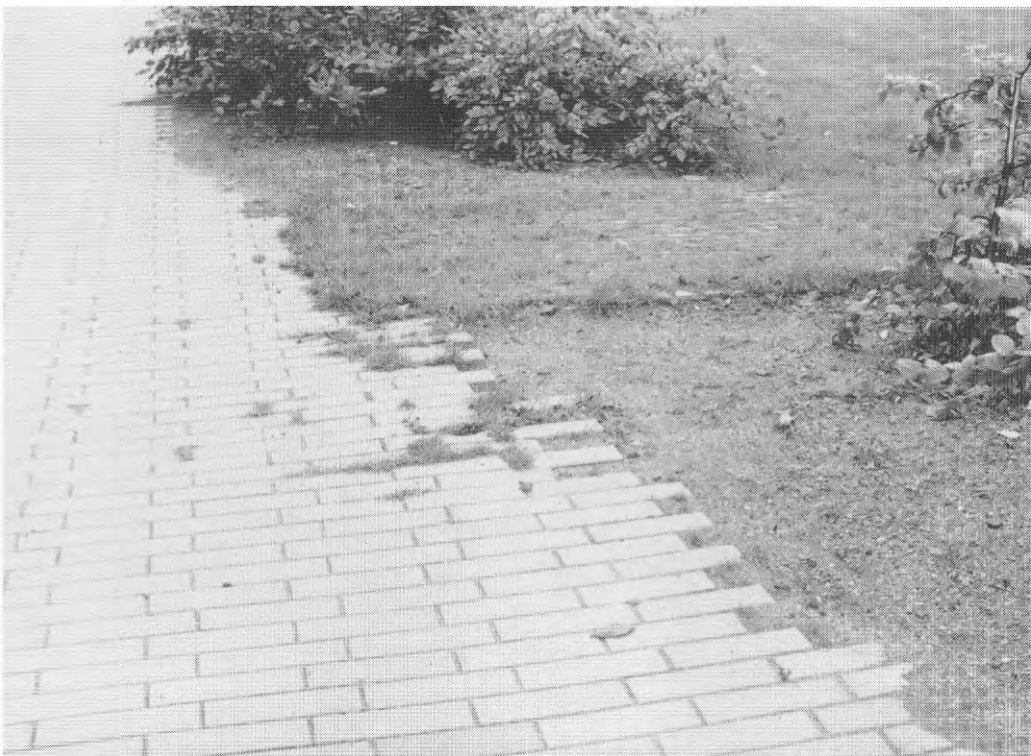
*Figur 52. Ojämna och sönderkörda kanter på plattytor förfulade anläggningen och medförde ett ökat behov av ogrärensning i plattskarvarna. (1991)*

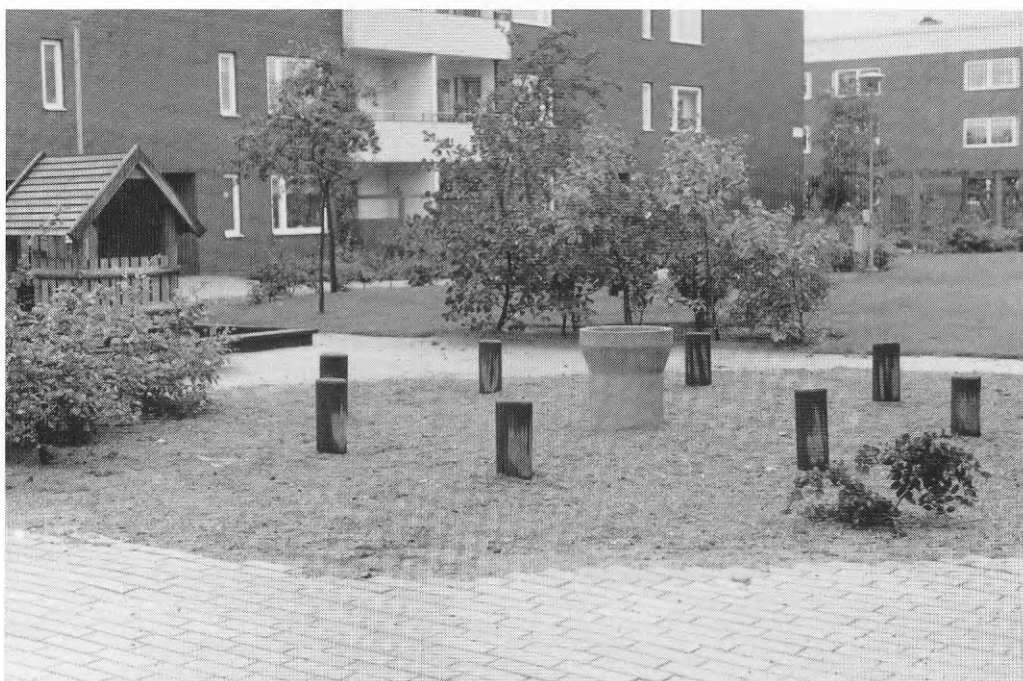
Figur 56. Grillplatsen ligger mitt i en rörelseriktning och av den häck som skulle omge platsen fanns inte mycket kvar efter tre år. (1988)

Enligt förvaltaren hade inte ombyggnaden lett till några större förändringar av skötselrutinerna. Framkomligheten för sophämtningen hade blivit något sämre. Förvaltaren påpekade att gångvägssystemet inte överensstämde helt med de boendes sätt att röra sig i området. Speciellt utsatta hade häckarna som omgav grillplatserna varit. En viss anpassning av anläggningen hade gjorts efter upprustningen. Cykelställen hade kompletterats och man hade lagt en del nya plattgångar där det behövdes.

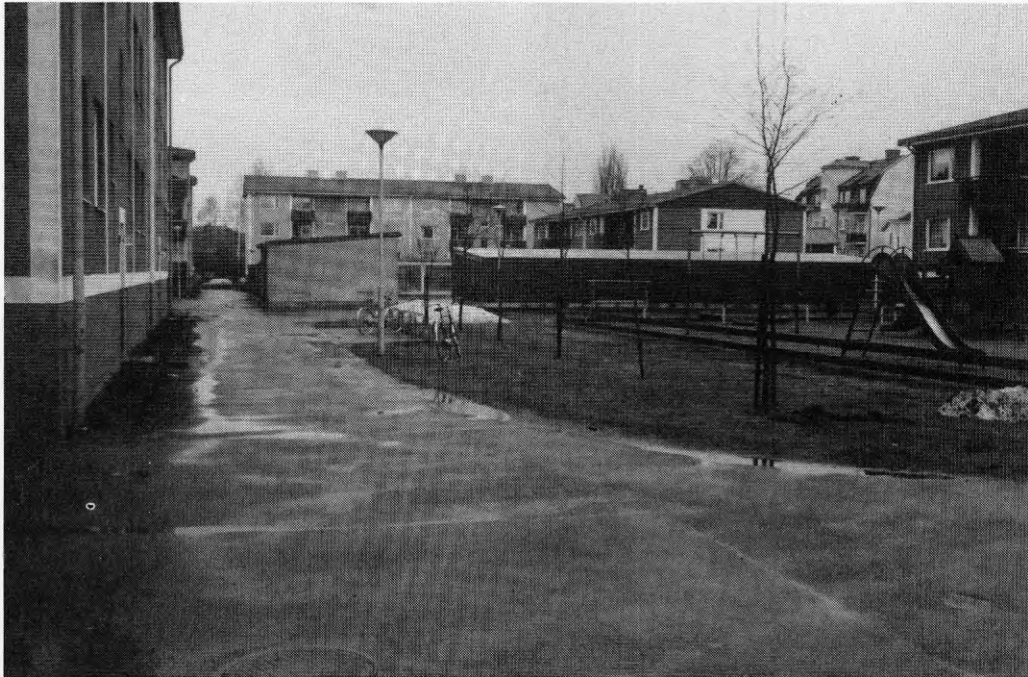
*Figur 58. Gården före förbättringen bestod i stort sett av den öppna lekplatsen och breda asfaltgångar parallellt med fasaderna. (Foto från ansökningshandlingarna)*

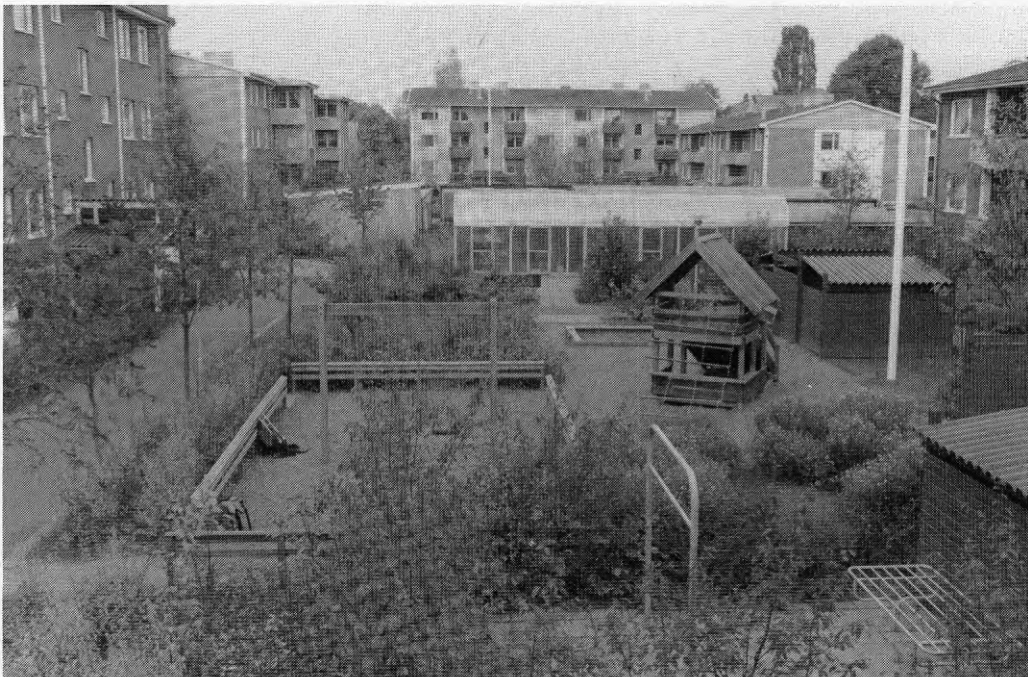
*Figur 59. Gården har bytt ansikte. Rikligt med växtlighet, växthuset i bakgrunden av bilden och de rödfärgade planken och cykelskjulen är karakteristiska inslag i den nya miljön. (1987)*

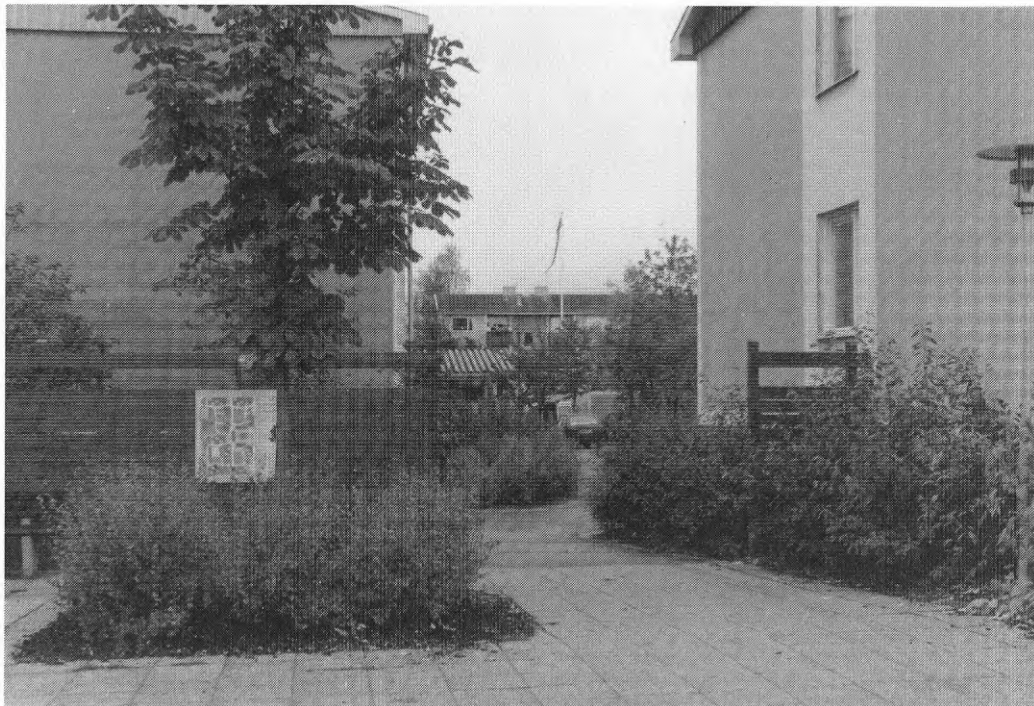
*Figur 62. En tidigare bilinfart har byggts om till en trevlig ingång till kvarteret för gående. (1990)*

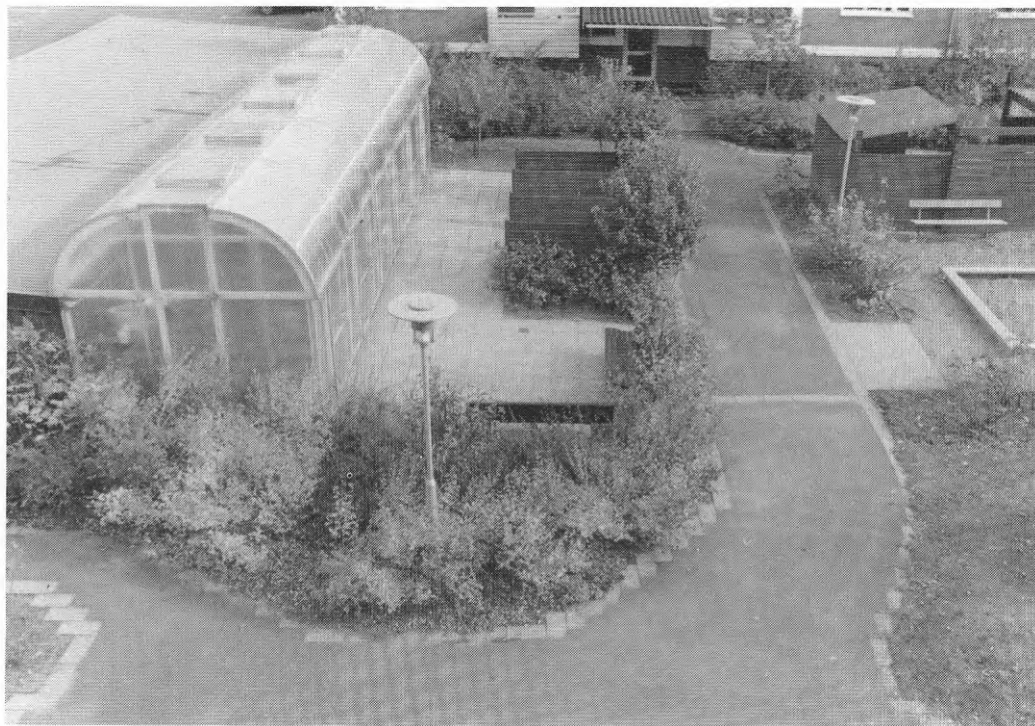
*Figur 63. Det specialritade växthuset har byggts mot garaget. Framför växthuset finns en liten förgård med kompost och bänkar. (1987)*

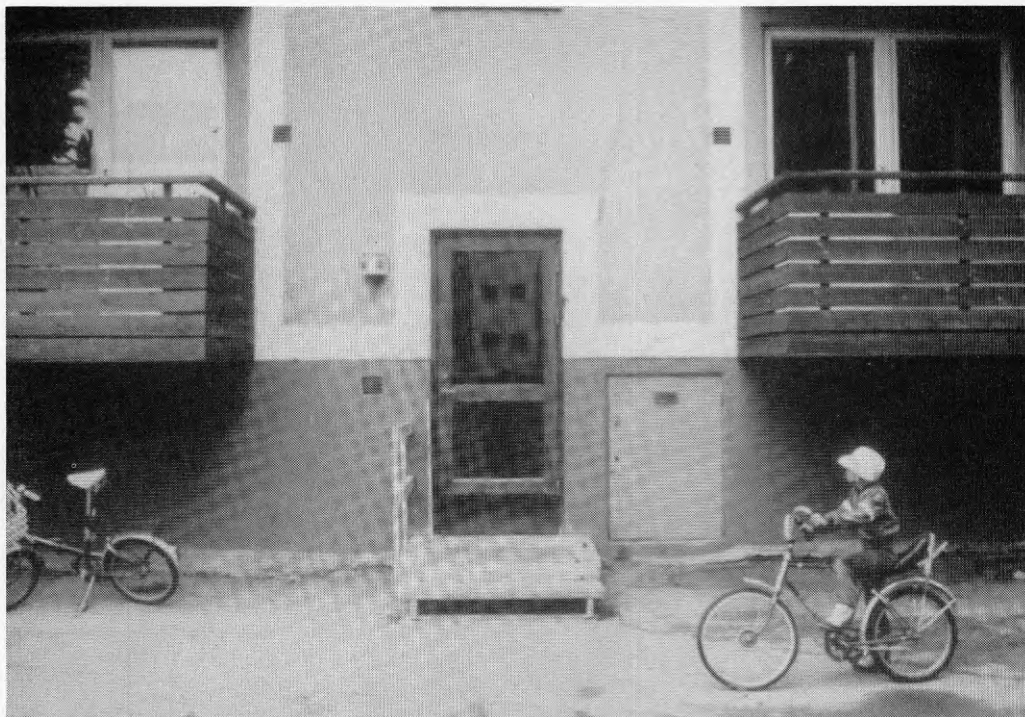
Figur 64. Trista entréer före förbättringen. (Foto från ansökningshandlingarna)
