# Fem förbättrade gårdar

R29: 1994

En studie av 1980-talets  
miljöförbättringsprojekt

**Eva Kristensson**

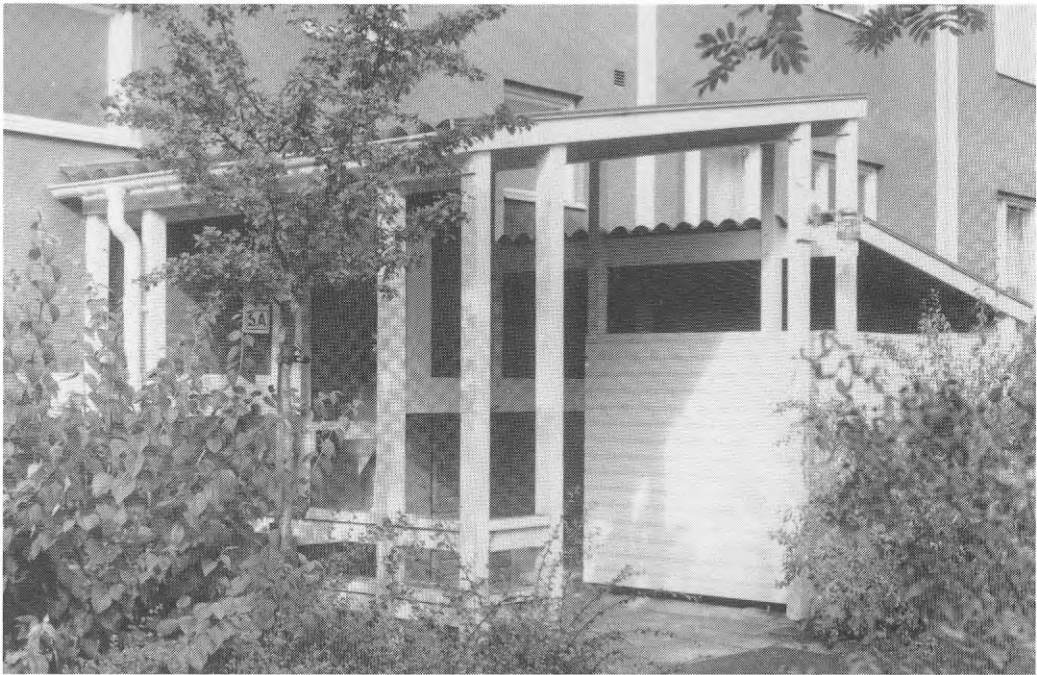
*Figur 66. Fotot visar en annan typ av påbyggnad, en kombination av förstuvist och cykelskjul. (1990)*

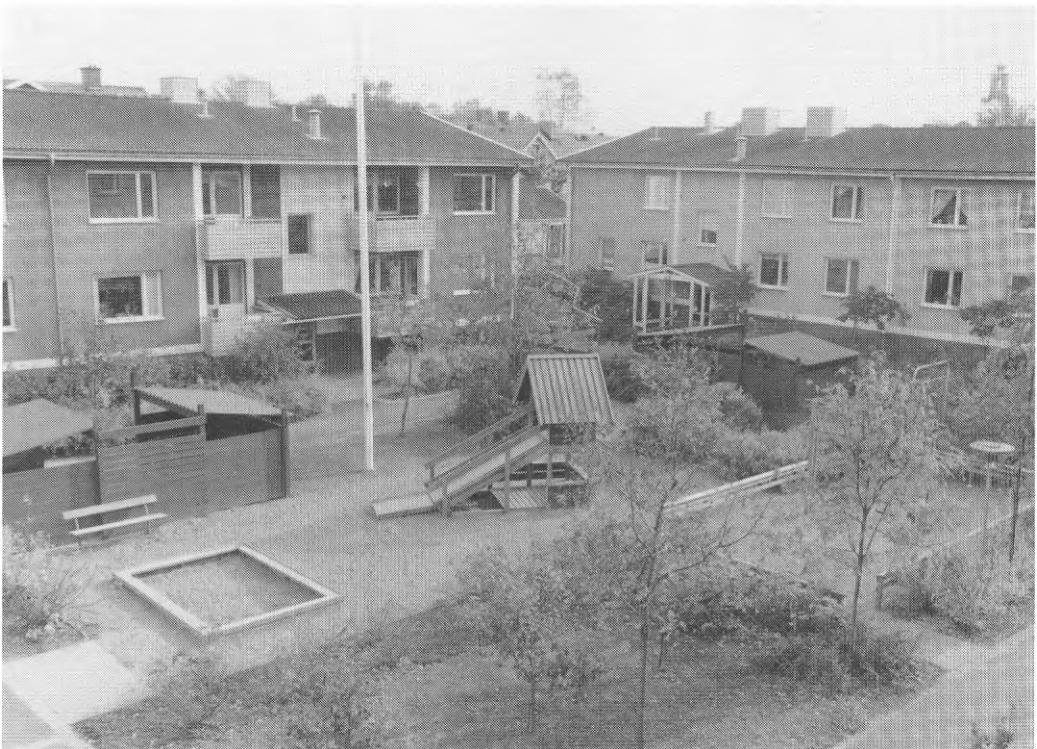
*Figur 67. Gården innanför entrévägen fylls upp av lekytorna, med sandlåda, klätterställning och en inhägnad gungplats som skymtar till höger i bilden. Intill sandlådan står en bänk. (1987)*

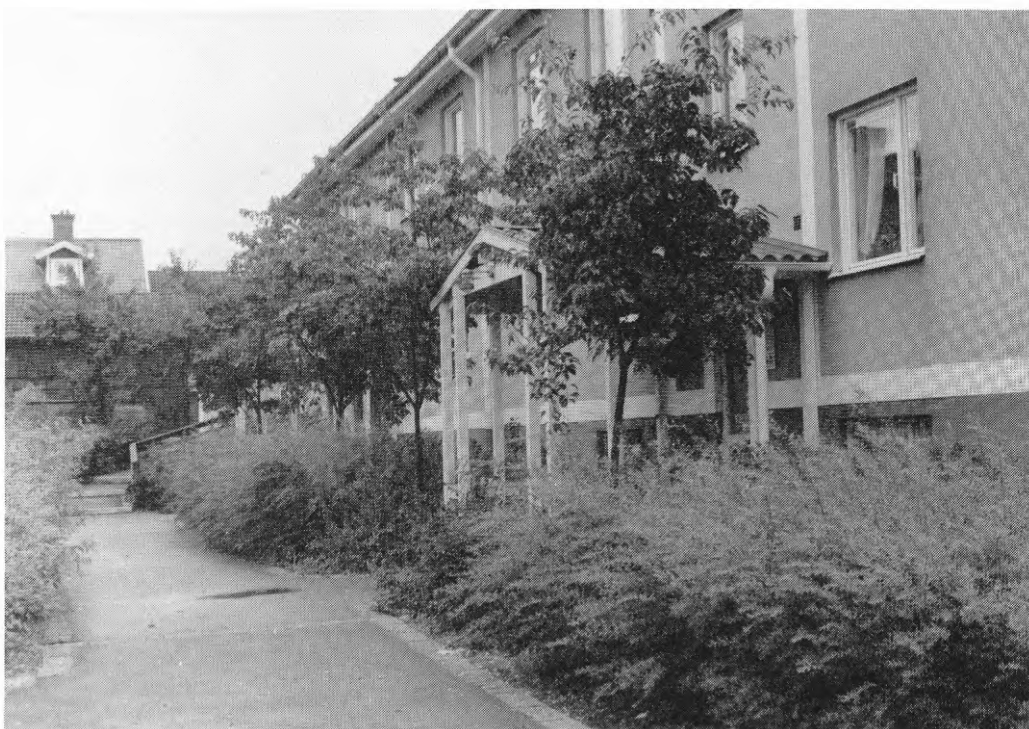
*Figur 68. De breda buskagen lummar in hus och förstukvistar. Träden står dock nära fasaderna, vilket kan förorsaka problem i framtiden när de har blivit större. (1990)*

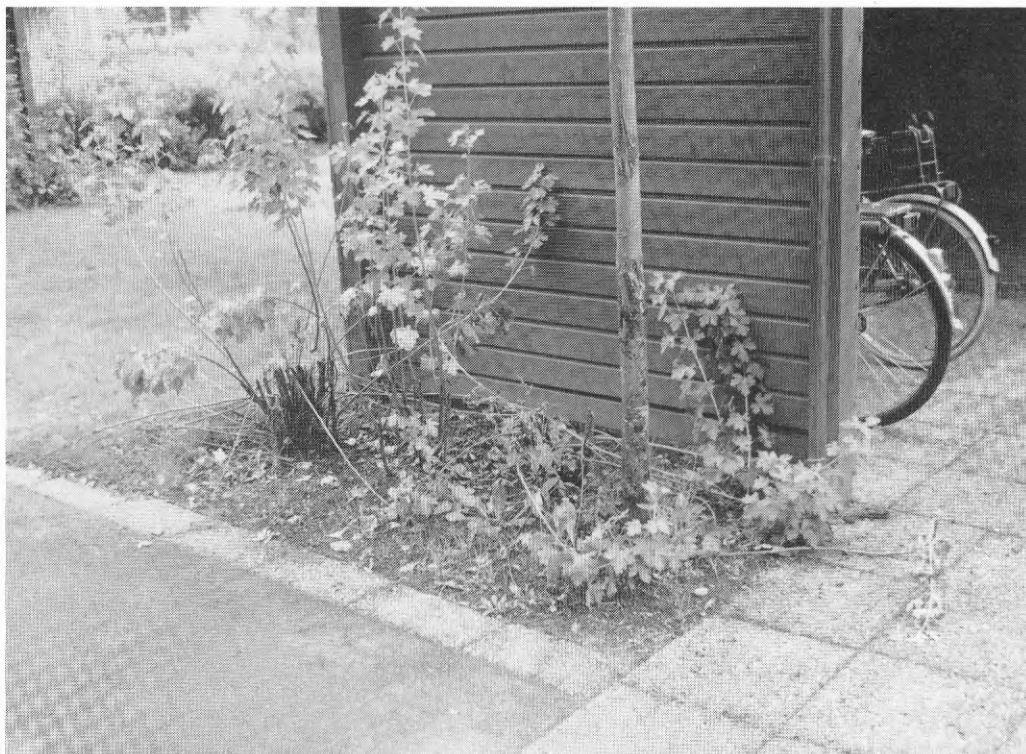
*Figur 69. I för trånga och utsatta planteringsytor har buskarna fått dåliga etableringsmöjligheter. Bilden visar illa åtgångna gullribsbuskar. (1990)*

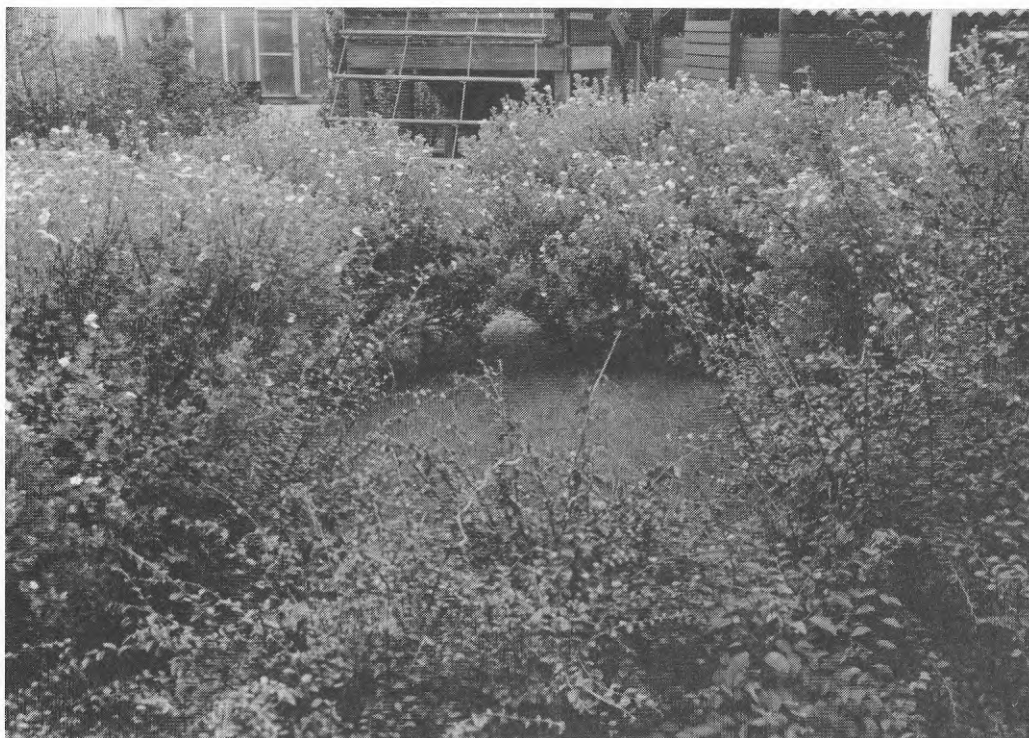
Figur 75. Det dröjde ett tag innan fastighetsskötaren "upptäckte" den lilla bersån i buskaget, där gräsmattan får klippas med handgräsklippare på grund av de små måtten. (1990)

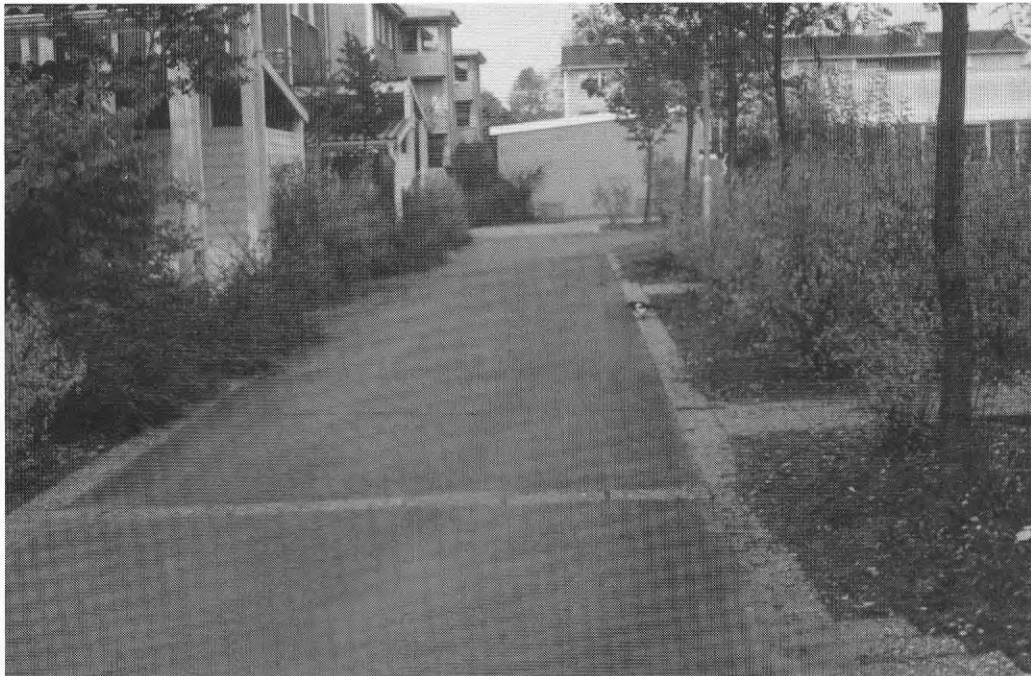
Figur 76. I planteringen till höger i bilden är kanten mot gångvägen gles, vilket är en följd av att buskarna skadats av de snövallar som bildas när gångvägarna snöröjs. Brist på utrymme för snön upplevdes som ett skötselproblem. (1987)

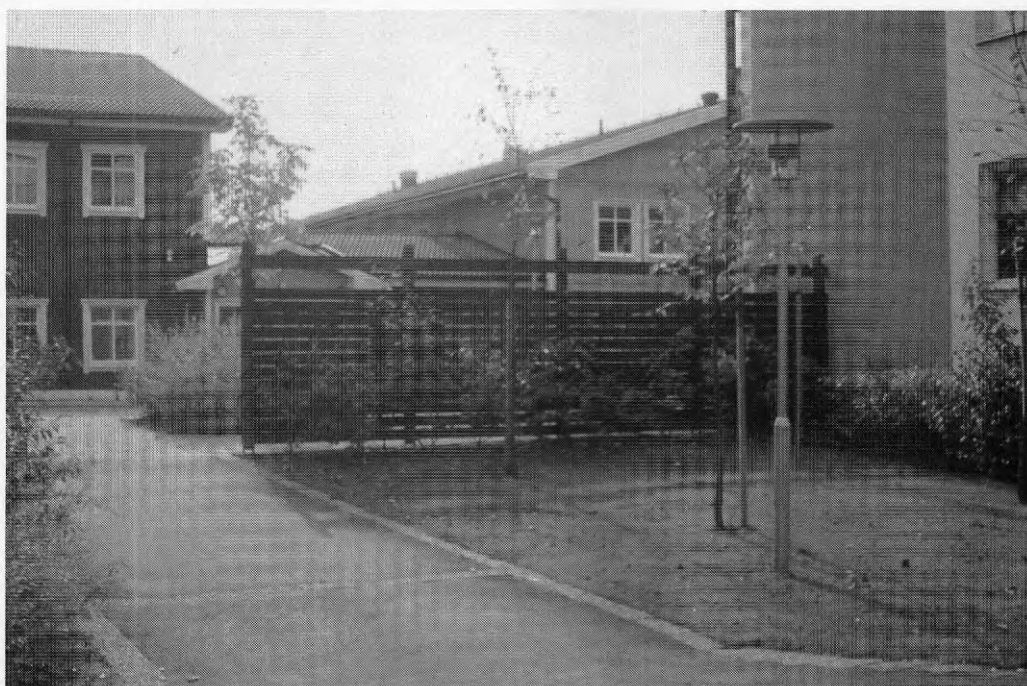
*Figur 77. En omsorg om detaljerna präglar utformningen. Ett falurött plank sluter kvarteret och ansluter till trästadens färgskala. En trevlig glödljusarmatur ger en behaglig utomhusbelysning. En bård av betongplattor i kanterna på asfalten ger gångarna ett prydligt utseende och en mera lättskött övergång mellan asfalt och gräs. (1987)*

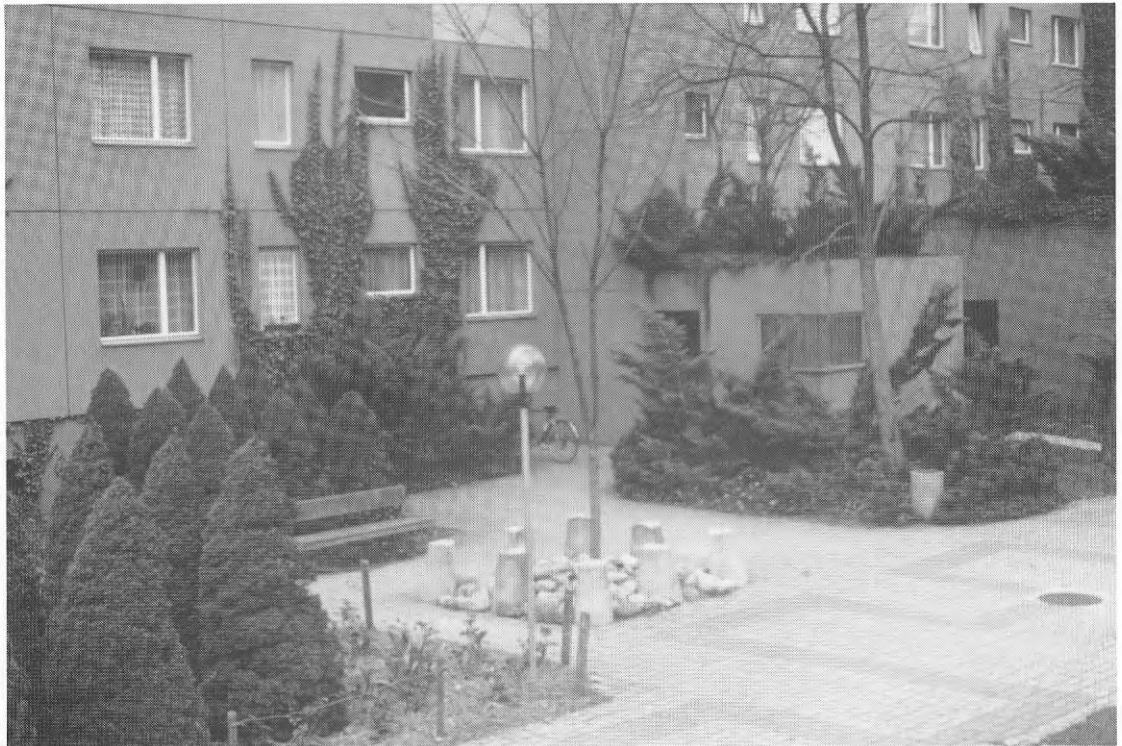
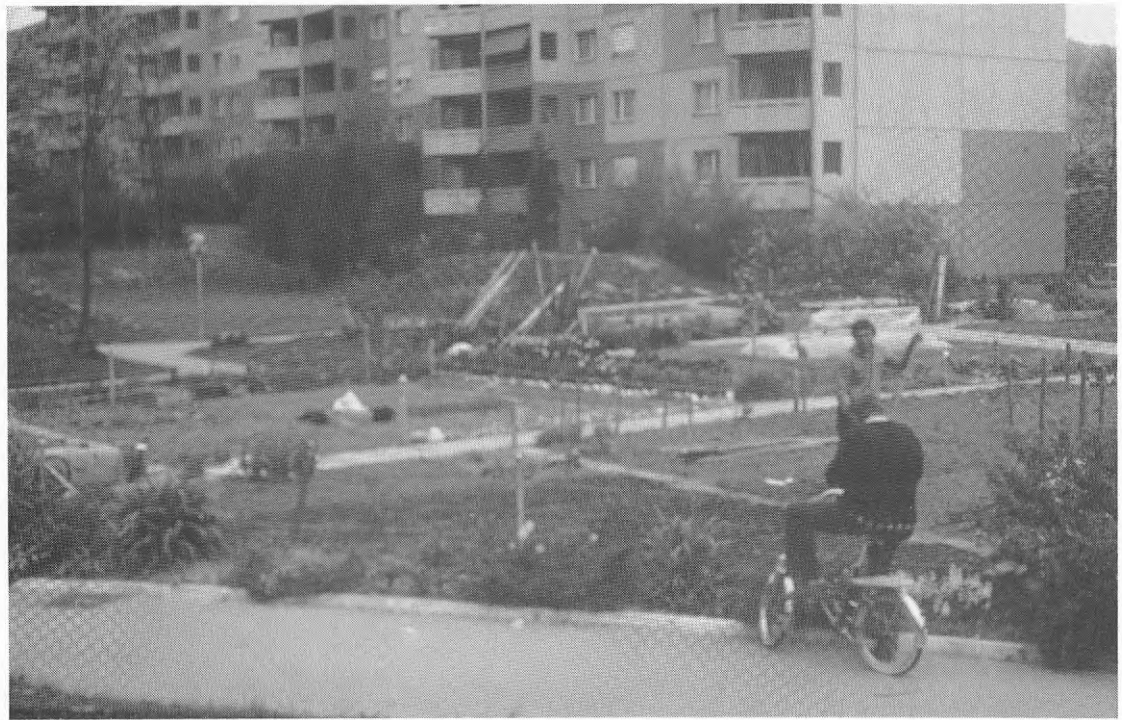
*Figur 78. Båda bilderna visar bostadsområdet Sonnhalde i Zürich, som varit en förebild för projektörerna vid upprustningen av Råby. Sonnhalde inspirerade till att använda barrväxter och till att föreslå odlingslotter. Några odlingslotter kom det inte att bli, intresset var för svagt bland de boende. Men ifall hyresgästerna skulle ändra sig, finns det gräsmattor som fått ett extra djupt lager av matjord, så att de enkelt kan omvandlas till odlingsland. (1990)*

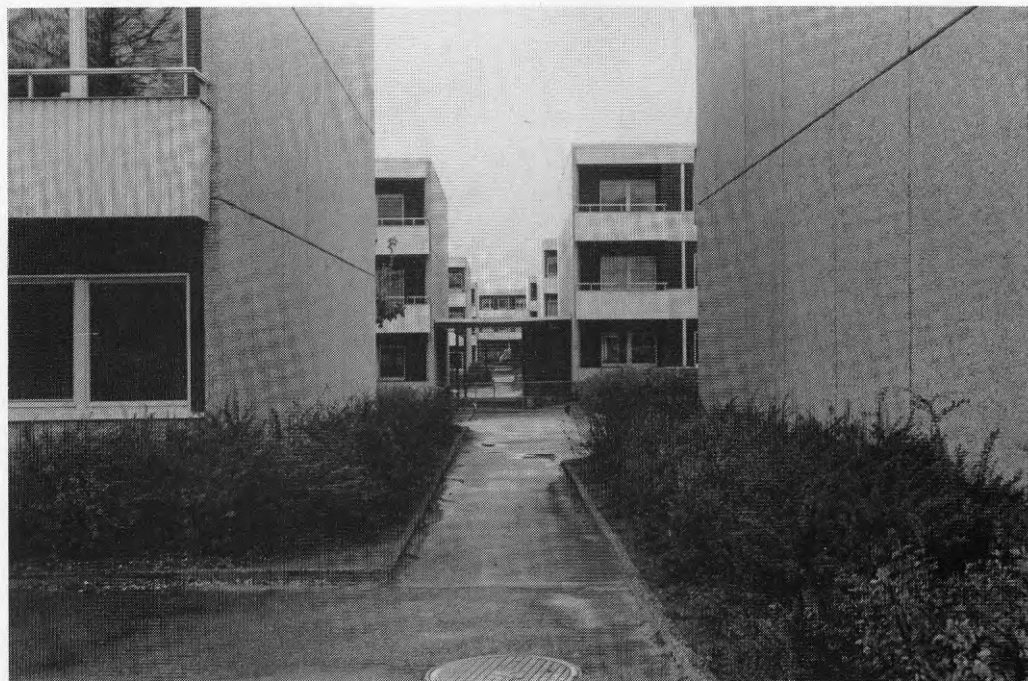
Figur 80. Råby var ett tidstypiskt miljonprogramsområde med trevåningshus i ett upprepat planmönster, mycket asfalt och berberisbuskage. Bilden är tagen på tvärs genom etappens gårdar. Fotografen har stått i den smala gången mellan husens gavlar. (Foto projektörerna)

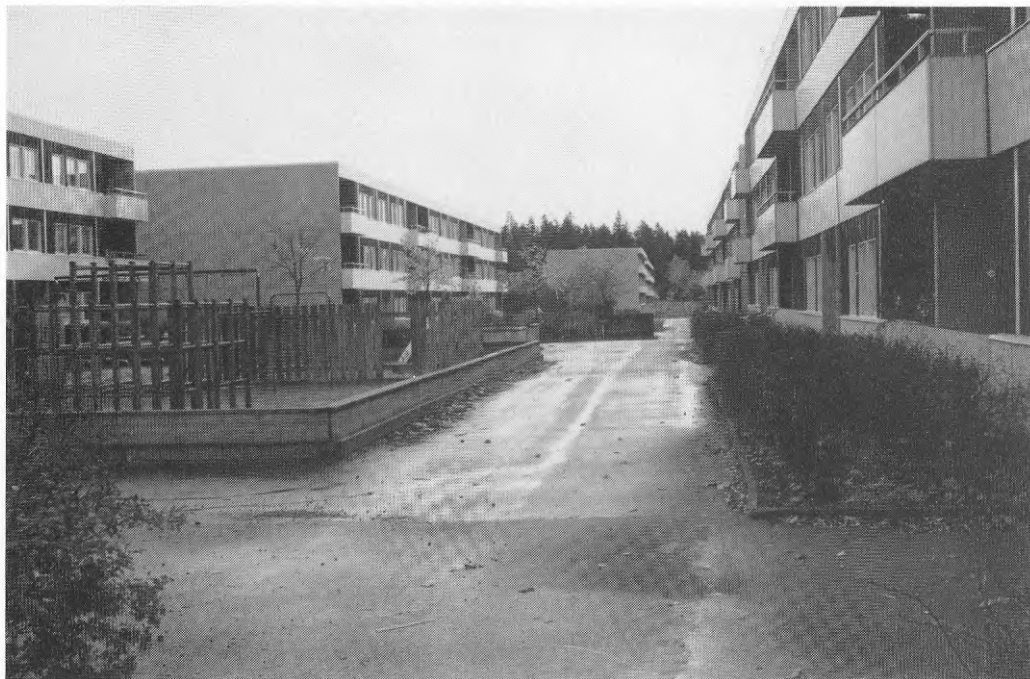
Figur 81. Bilden visar den norra gårdshalvan före förbättringen med lekplatsen i blickfånget. (Foto projektörerna)

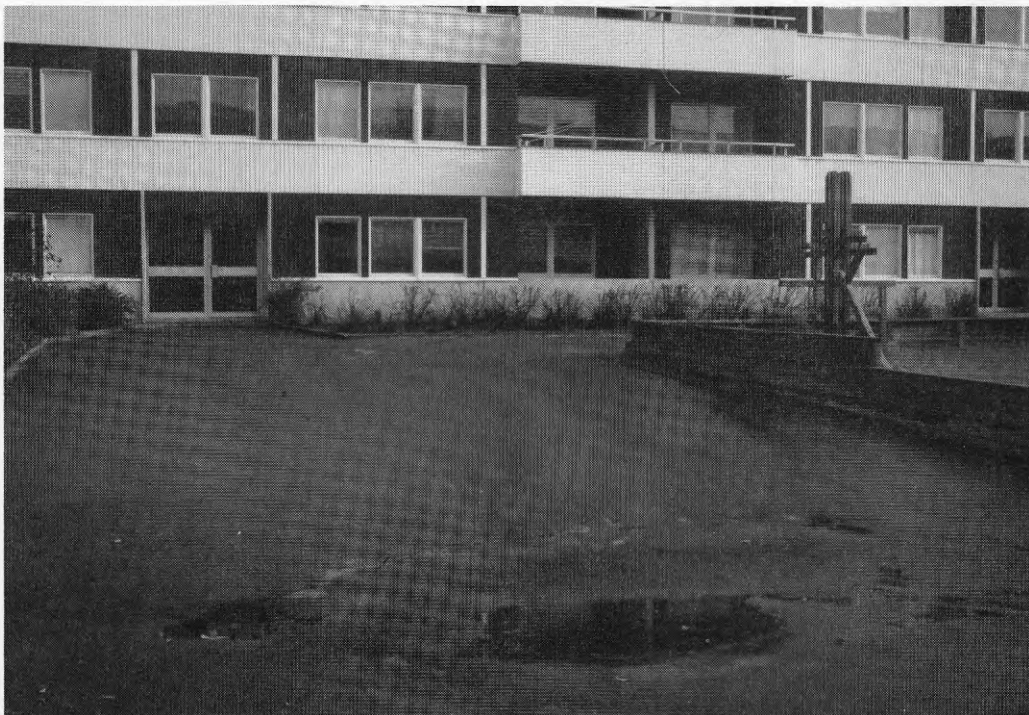
*Figur 83. Den torftiga utemiljön var i högsta grad anpassad till en rationell skötsel och en hög tålighet för slitage. Breda asfaltytor omgav lekplatsen på den norra bredare gårdshalvan.*

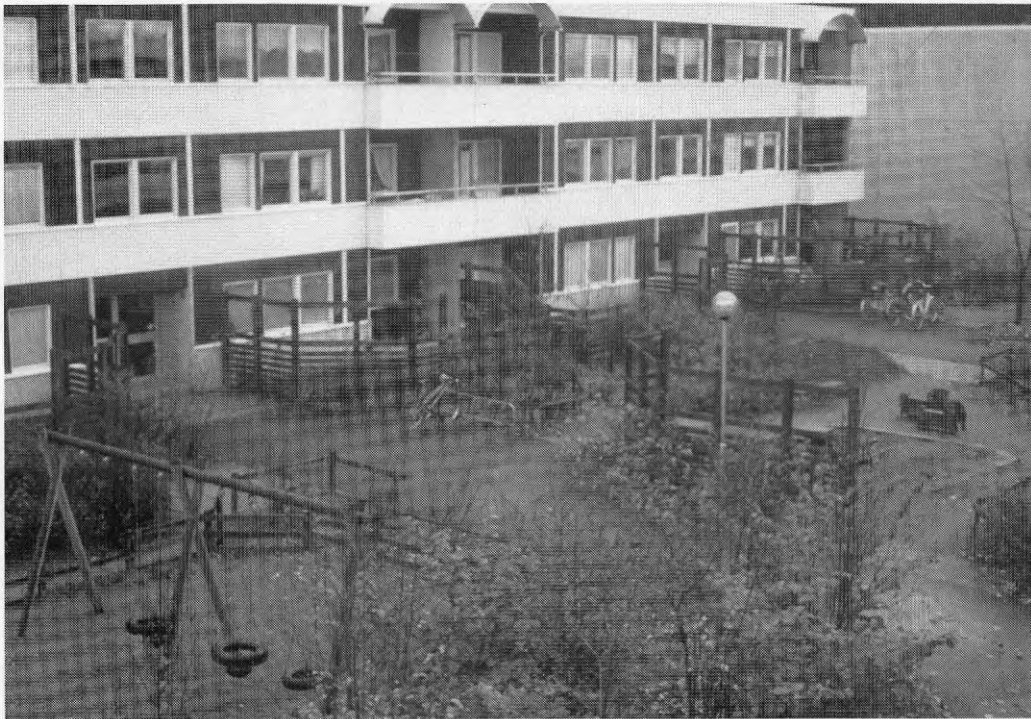
*Figur 86. Bilden visar den norra gårdshalvan ca fem år efter ombyggnaden. Bakom gungorna ser man en av stickvägarna in till entréerna till det hus som har privata uteplatser ut mot gården. Fotot är taget i mitten av oktober då huvuddelen av löven fallit och genomsikten genom planteringarna ökat. (1990)*

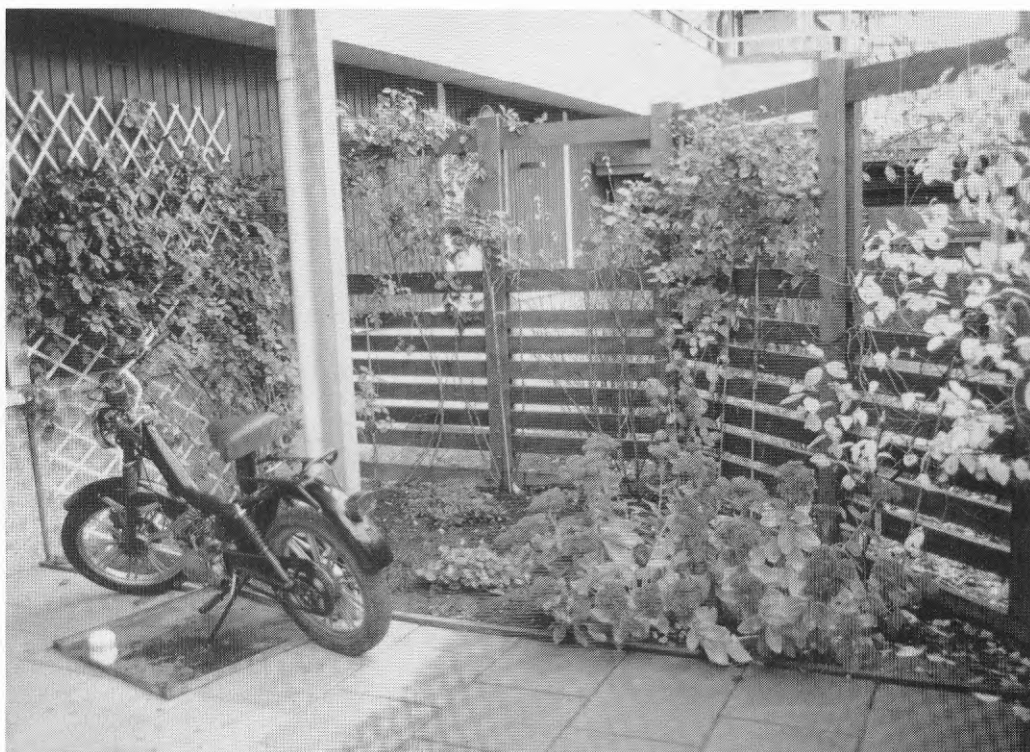
*Figur 89. Uteplatserna innehåller en plattlagd del och en liten gräsmatta. De är knappt 30 m<sup>2</sup> stora. (1990)*

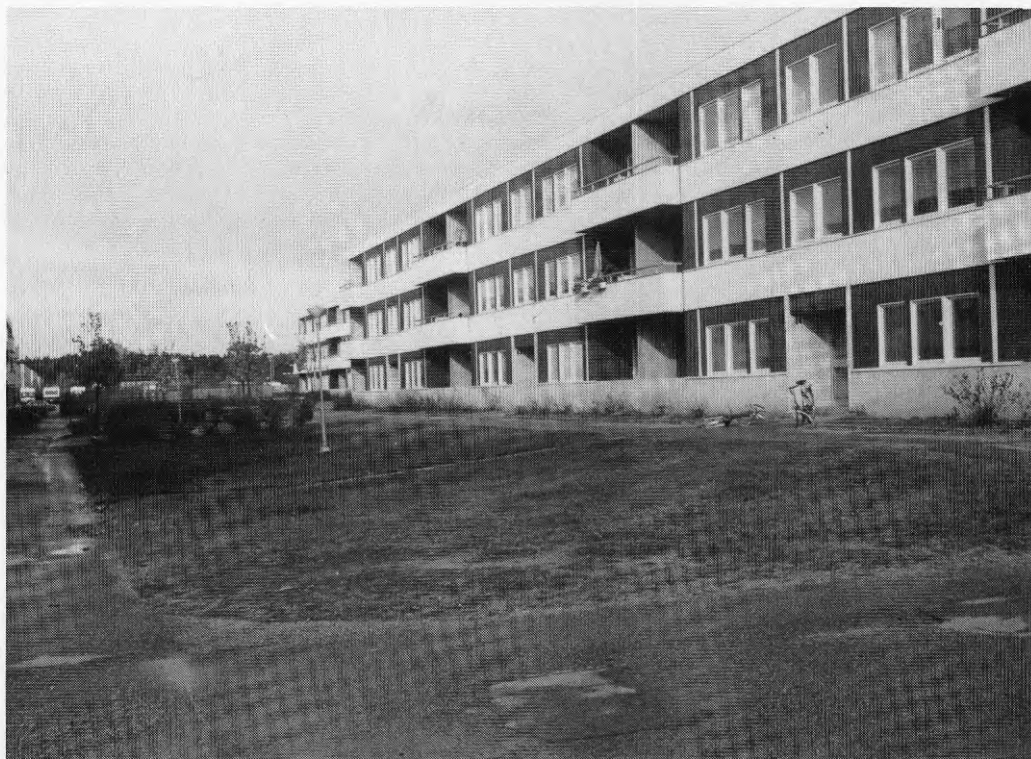
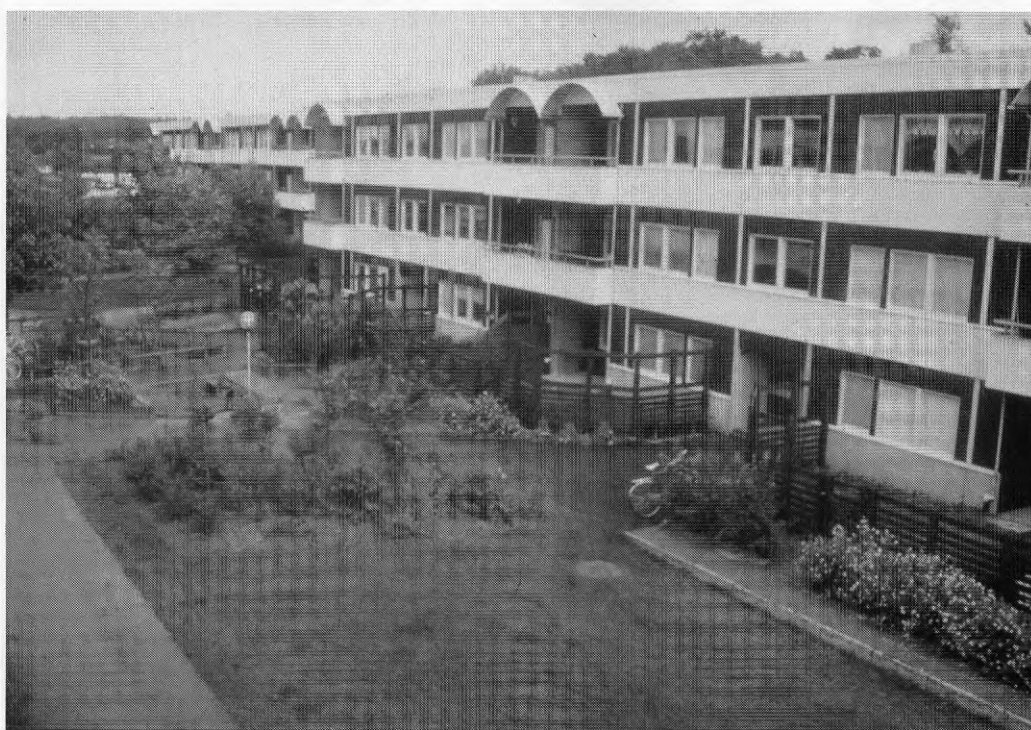
*Figur 90 Huvuddelen av lekutrustning och sittmöjligheter fanns både före och efter upprustningen på den norra, bredare och också soligare gårdshalvan. Den södra gårdshalvan, som de två fotografierna visar, har fått behålla en lugnare karaktär med en samlad gräsmatta, mindre utrustning och mindre hårdgjorda markytor. I den övre bilden, som är tagen före förbättringen, ser man den tomma gräsmattan, men också gångvägarna på ömse sidor om gräset och de smala slitna fasadplanteringarna. (Foto projektörerna) I den undre bilden, som är tagen efter upprustningen, ser man hur den högra gångvägen bytts ut mot de privata uteplatserna och en smal plattlagd gång. (1987)*

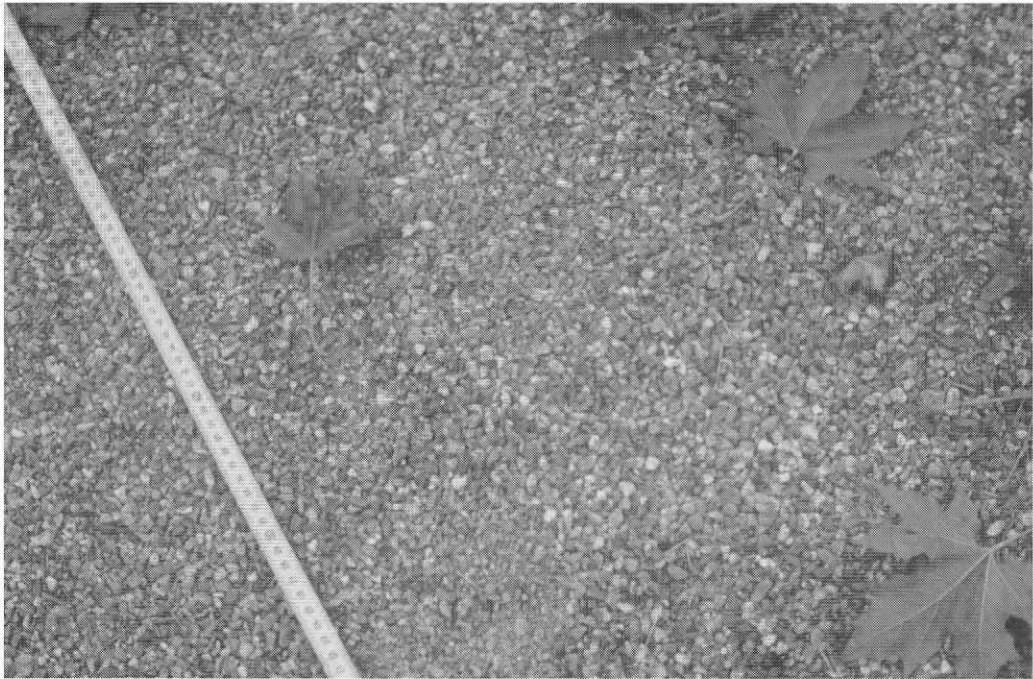
*Figur 93. Planteringsytorna har marktäckts med 10 cm sekunda gjutgrus för att underlätta ogräsbekämpningen. (1987)*

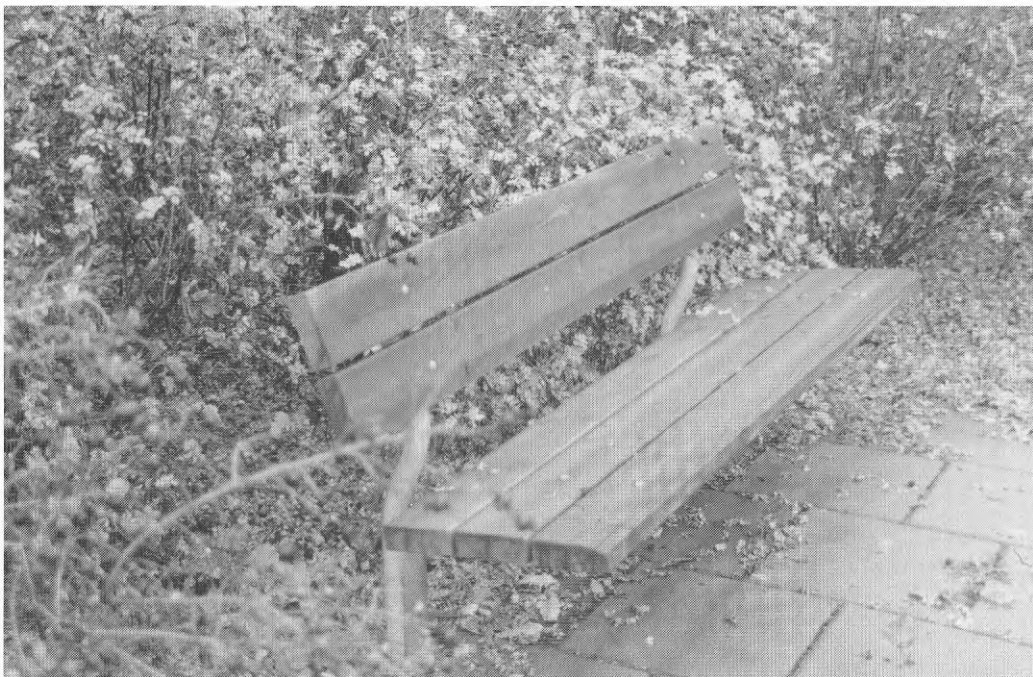
*Figur 94. På feta jordar blir pimpinellrosen (*Rosa spinosissima*) alltför starkväxande och här kräver den återkommande beskärning. De taggiga grenarna växer in över bänken. (1990)*

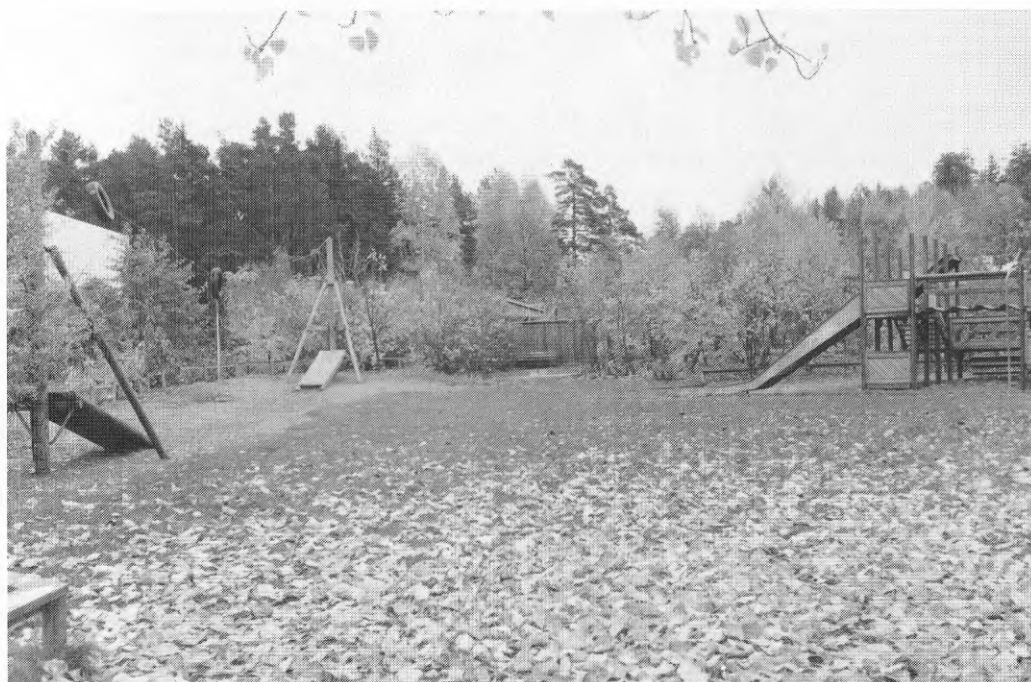
Figur 98. I den gemensamma parken på kvartersmark finns väl tilltagna lek- och bollytor. I bakgrunden i bilden ser man den anslutande skogsmarken. Fotografiet av den upprustade parken är taget 1990.

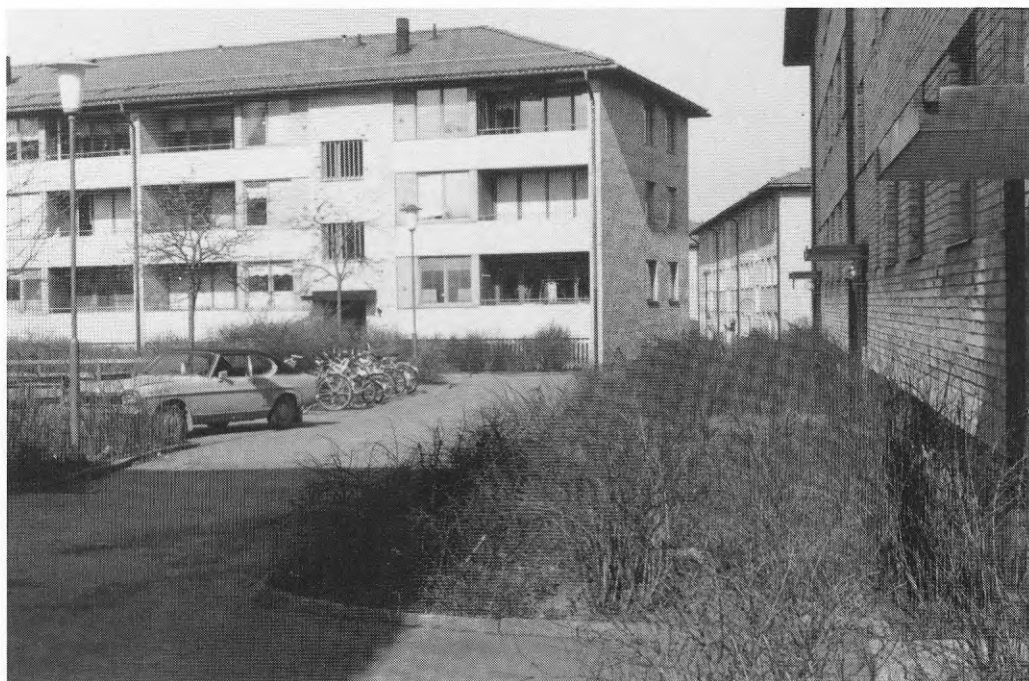
Figur 102. Omfattande taggiga buskage, breda bilvänliga gångvägar och brist på vegetation som skulle kunna dämpa vinddraget mellan husen var några av huvudproblemen före upprustningen. (Foto Kjell Lindström)

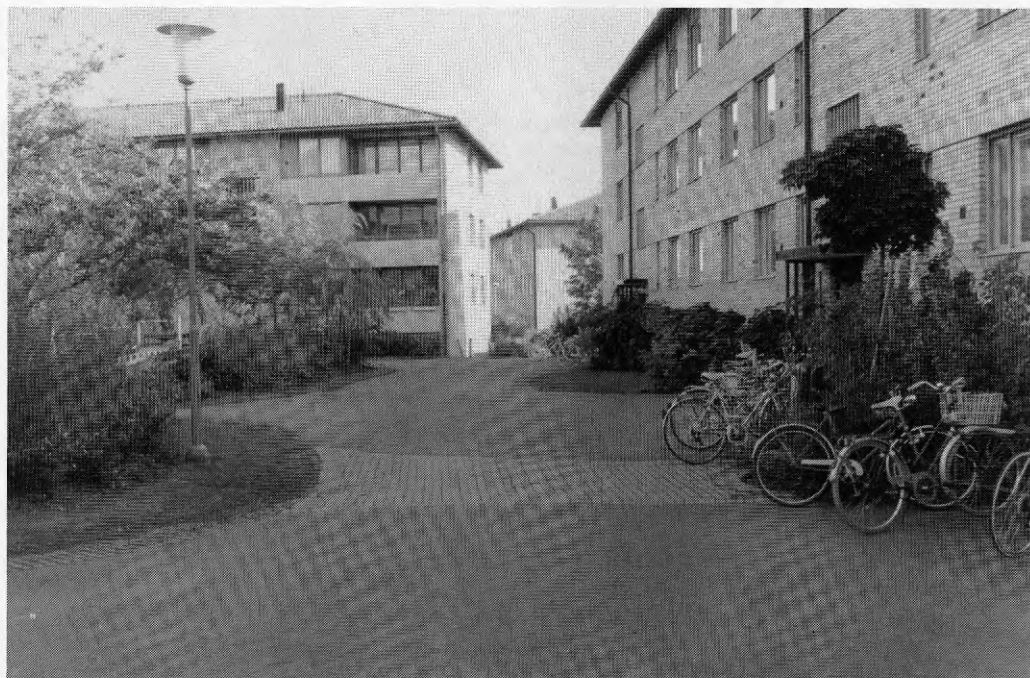
*Figur 103. Efter uppbyggnaden har de raka entrévägarna ersatts av böljande asfaltgångar och en mera varierad växtlighet längs med fasaderna. (1990)*

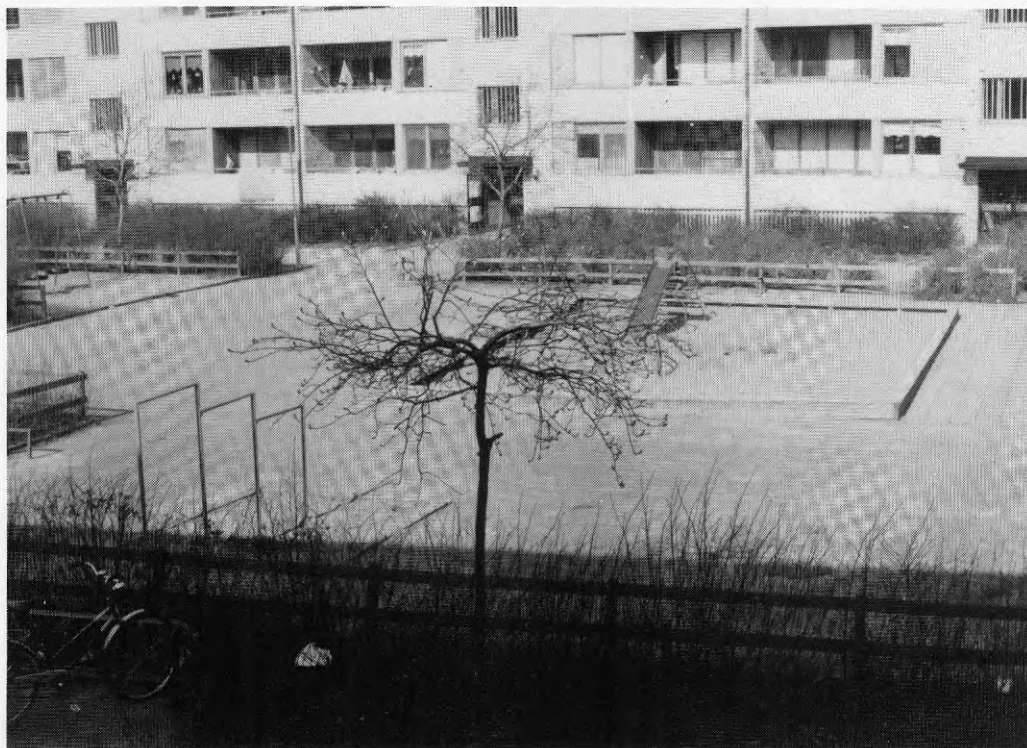
*Figur 105. Lekplatsen på gården var före upprustningen en torftig lekmiljö med föråldrade metallredskap, sand och asfalt. Få och små träd (rönnar) gav varken vindskydd eller skugga på den öppna lekplatsen. (Foto Kjell Lindström)*

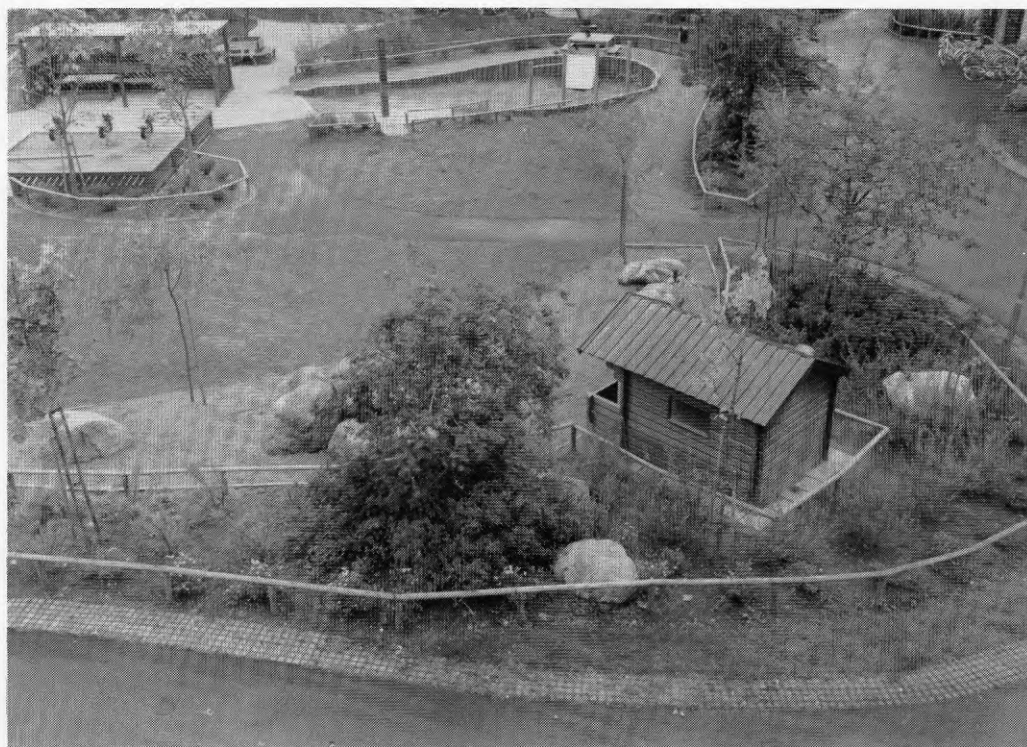
*Figur 106. Efter upprustningen. Fotografiet visar "lekdelen" av gården, 1987, då växtligheten var tämligen späd och det var god genomsikt genom buskagen. Närmast i bilden ser man lekplatsen med lekhus och stora stenar, längre bak i bilden skymtar till vänster småbarnssandlådan och till höger sandlekplatsen som delvis är ingrävd i en anlagd kulle.*

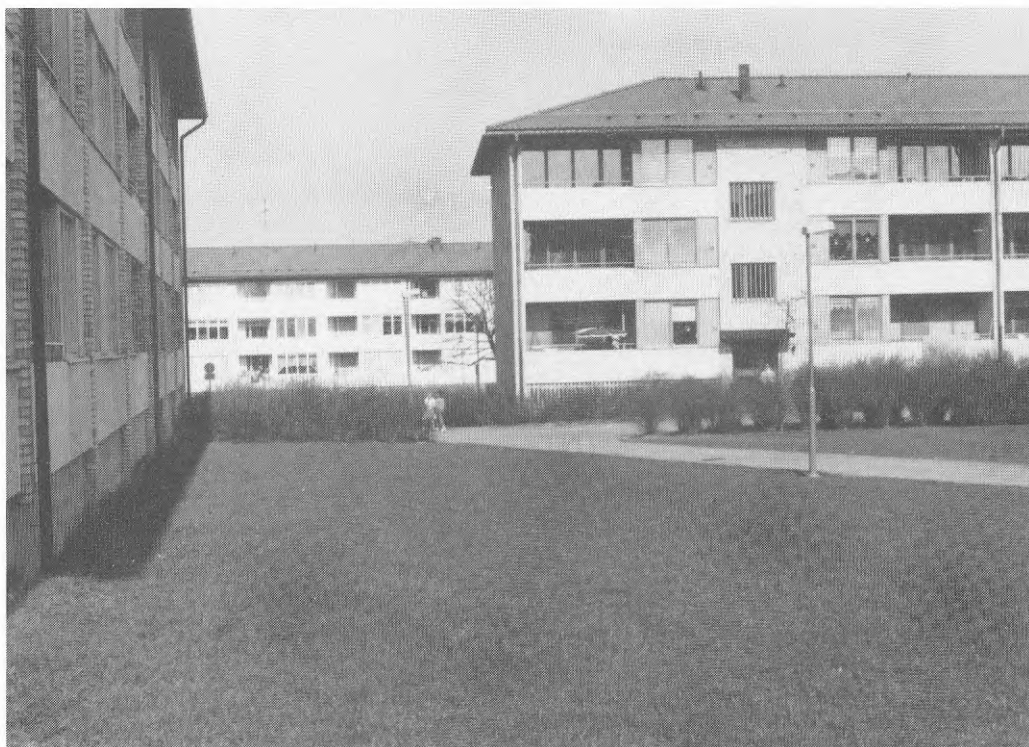
Figur 107. Vid sidan om lekplatsen fanns tomma gräsmattor före upprustningen.  
(Foto Kjell Lindström)

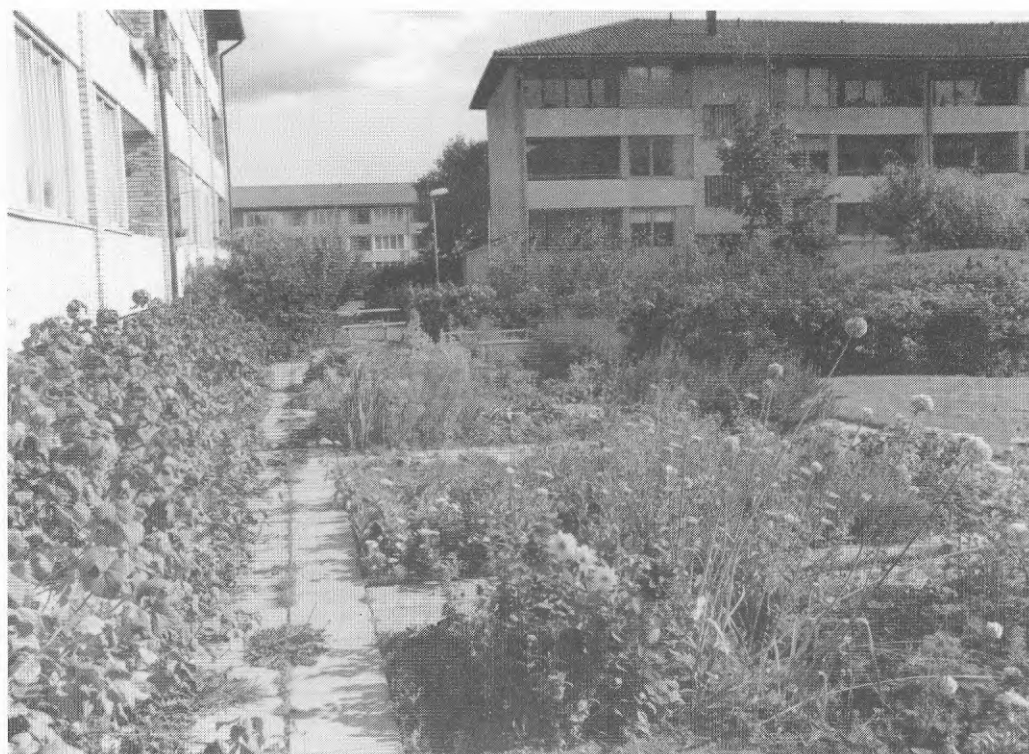
Figur 108. Samma gräsmatta som på bilden ovan har efter upprustningen blivit ett litet odlingsområde, med sju odlingslotter på 12 m<sup>2</sup>. Mot fasaden finns en lång häck av bärbuskar. Björnbär har satts nära husväggen. De får här ett skyddat och soligt läge, men rankorna växer in bland vinbärsbuskarna och upp över balkongräckena. (1990)

De skötselproblem som fastighetsskötaren redogjorde för var en följd av utformningen och växtvalet, men problemen var inte speciellt omfattande. Han nämnde bl a problemet med att kullen på gården inte kunde klippas med åkbar maskin på grund av för branta lutningar, att det var slitage i form av smitvägar i de sammanhängande planteringarna runt sandlådorna och att det var slitage i planteringar bakom vissa cykelställ. Han ansåg att rosenhallon hade varit alltför aggressiv och konkurrerat ut andra buskar i blandade planteringar och björnbären hade fått en olämplig placering. De växte med sina taggiga rankor in i vinbärsbuskar och upp över balkongräcken.

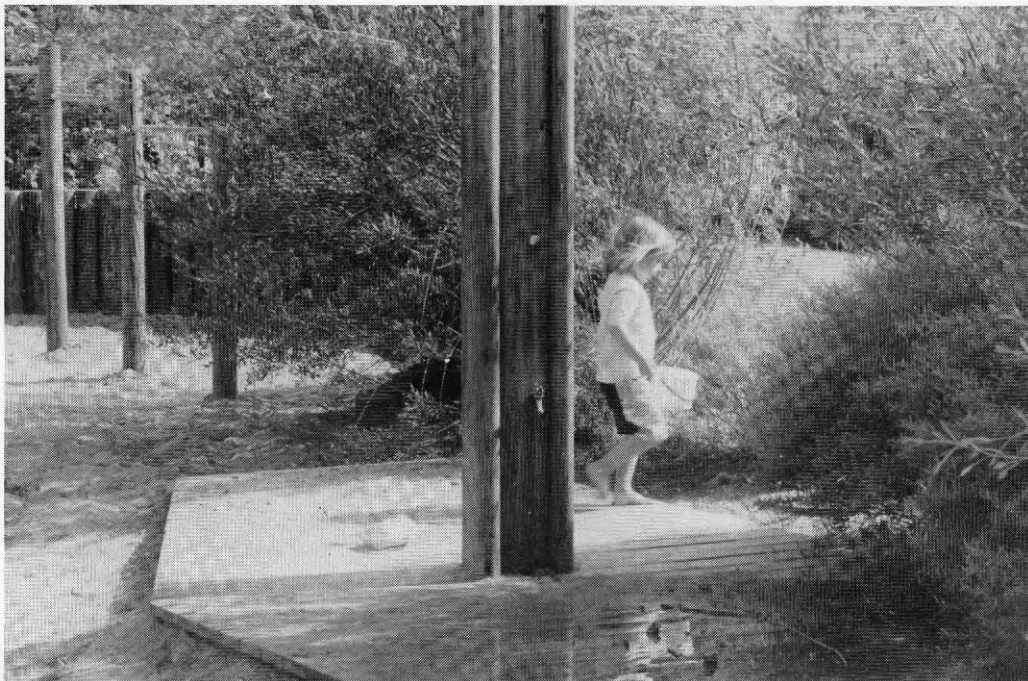
*Figur 111. Snabbväxande buskar och träd har planterats intill lekplatserna för att på kort tid få en ombonad miljö. Här växer rödvide och dvärgrödvide intill sandlådan vid kullen. Sand, vatten (från duschen), gräs och de robusta buskarna ger tillsammans en trevlig lekmiljö. (1992)*

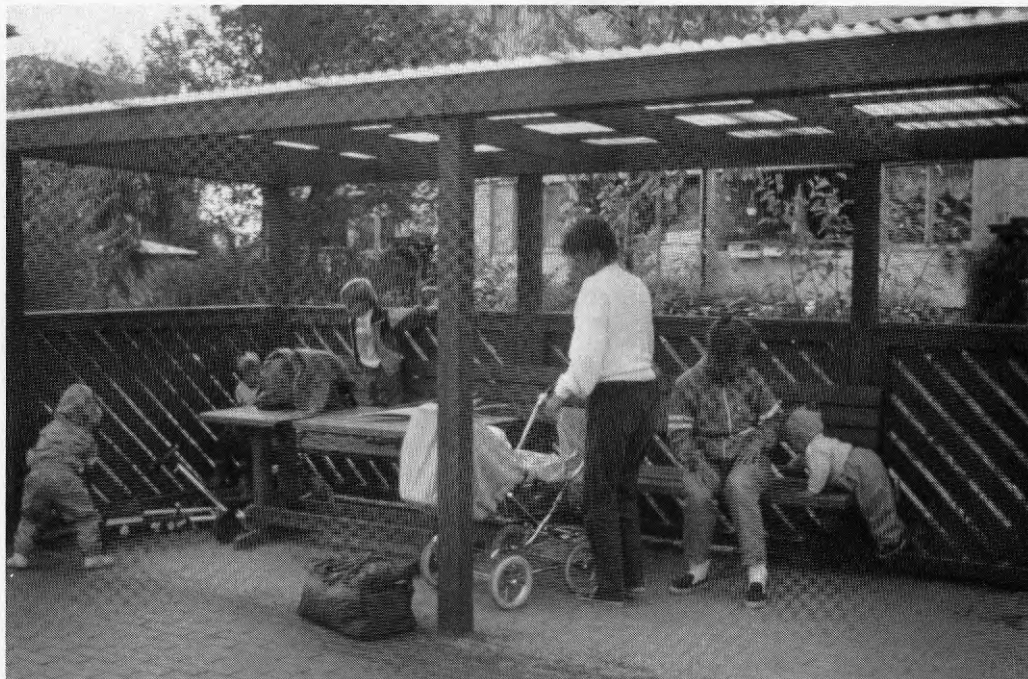
Figur 117. Här används gårdens regnskydd vid en mindre skur. (1992)

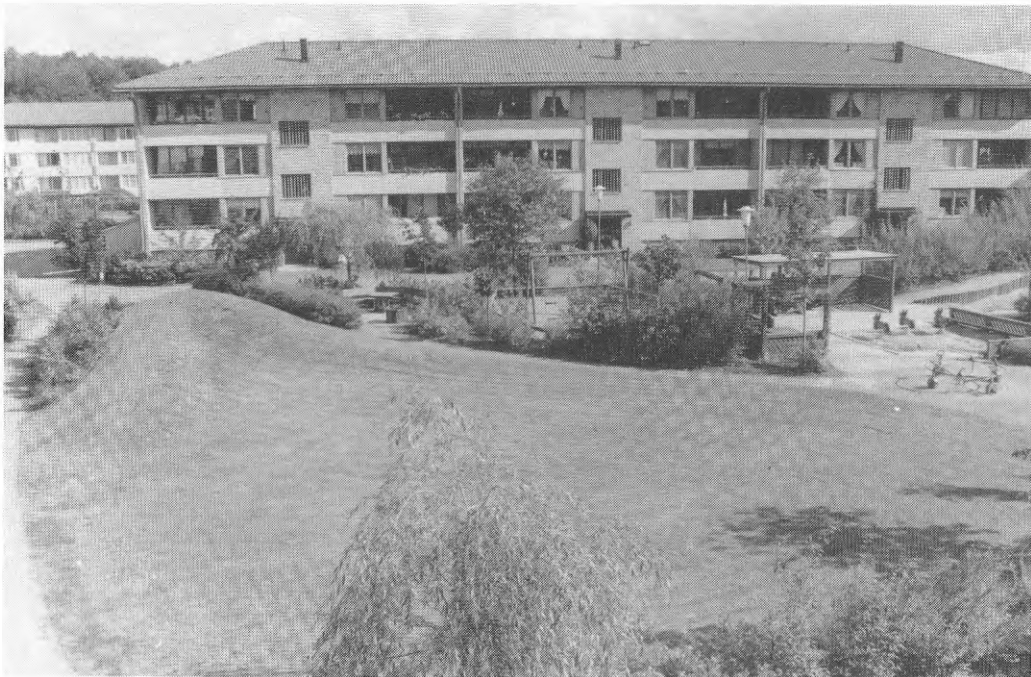
Figur 118. Enligt fastighetsskötaren var kullen knepig att klippa på grund av för branta lutningar. (1990)

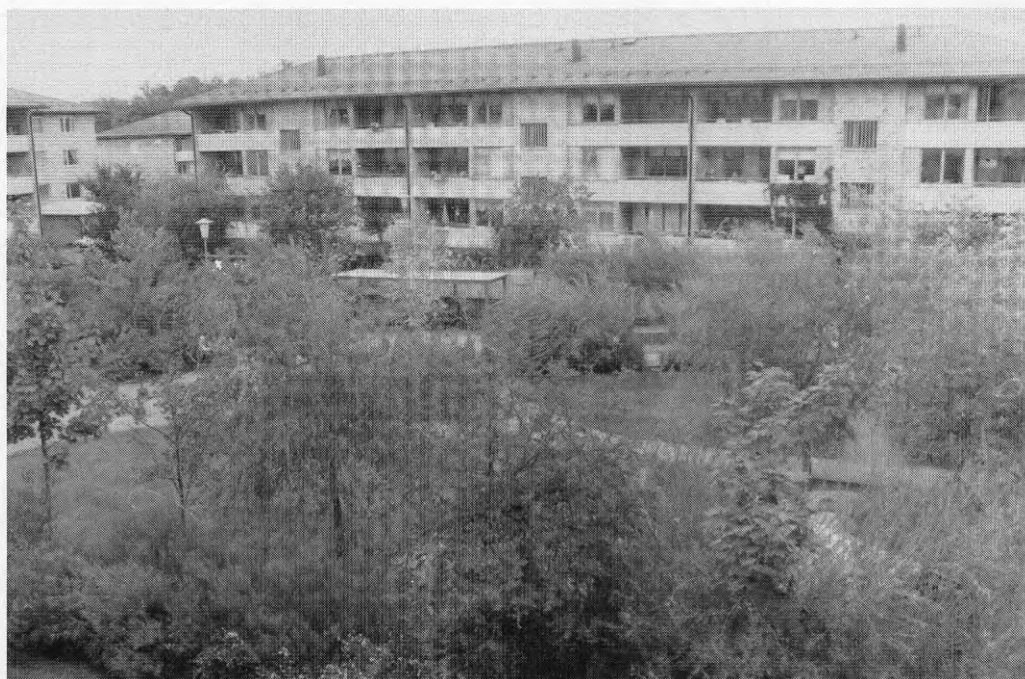
*Figur 119. Efter fem år har gården blivit rejält lummig. Fotografiet är taget på hösten 1992.*
