# Skiftesverk med "skift" av timmer

- en utvärderande hantverksprocess av ett spannmålsmagasin

Examensarbete för avläggande av filosofie kandidatexamen i Bygghantverk

Göteborgs universitet

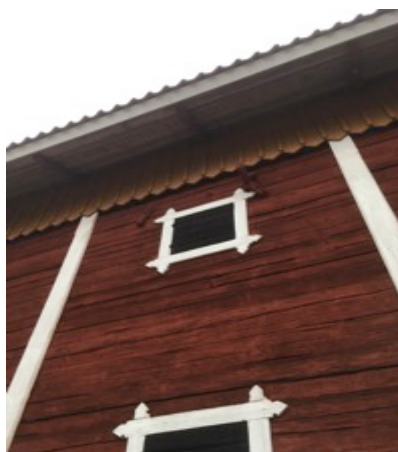
**Figur 2.** Från utsidan är spannmålmagasinets åttkantiga stolpar helt dolda av vitmålad täckbräda. Det översta skiftet finns i vindbjälklaget och därefter täcks stommens utsida av stående panel.

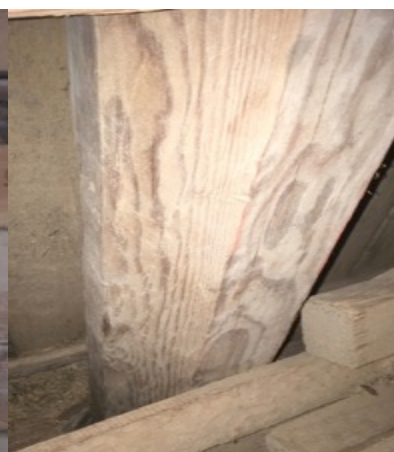
**Figur 4.** På vinden är den åttkantiga stolpen synlig. Utsidan täcks av stående locklist panel.

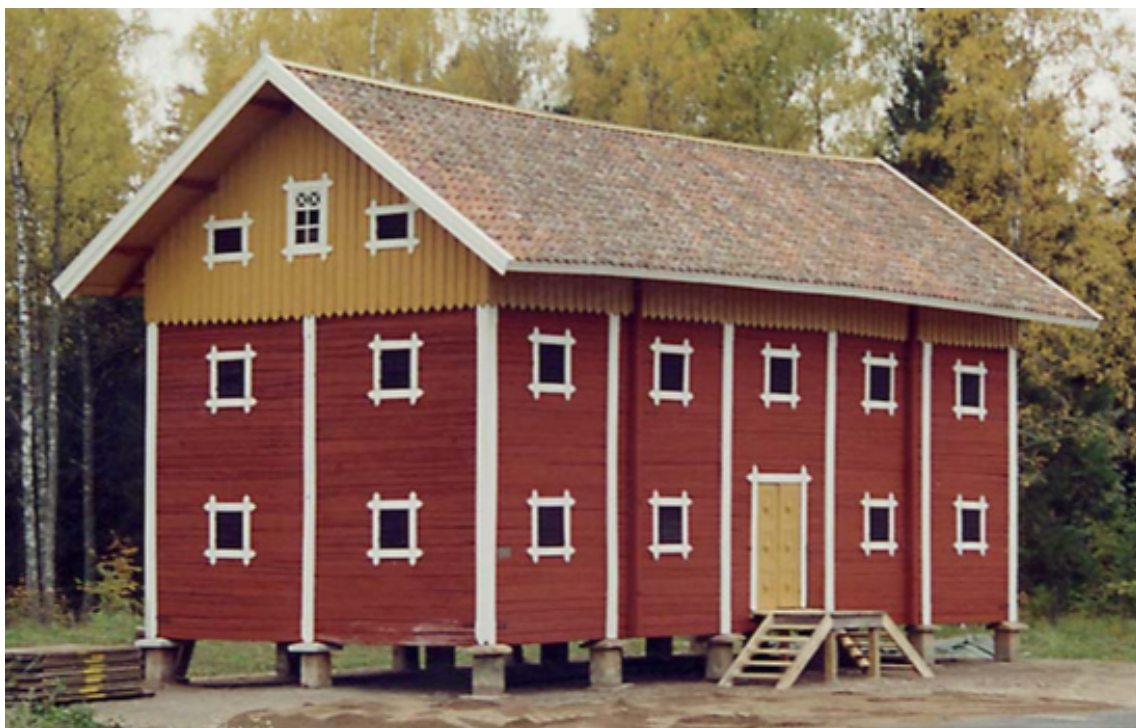
**Figur 12.** Spannmålsmagasinet i Aspetorp. På bilden kan man se stenplintarna med de karakteristiska mushyllorna som hör ett spannmålsmagasin till. Timmerskiften är rödmålade lika så de två följarna som sitter lodrätt på långsidan. Man kan från utsidan se att skiften är korta då timrets vågräta såtar och sprickor inte fortsätter på samma höjd efter de vita täckbrädorna. Från utsidan döljer täckbrädorna skiftesverkets stolpar. Vindsvåningen täcks av en locklistpanel. Carlquist (2010, s. 23).

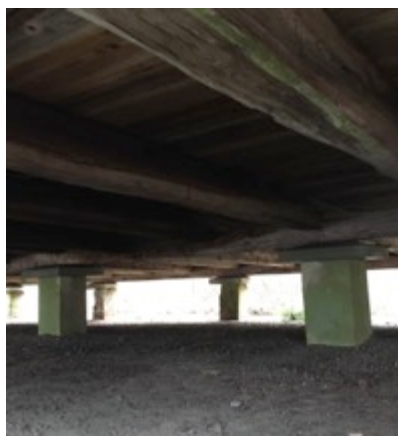
**Figur 16.** Bjälklaget fick vid renoveringen några nya kalkstensstolpar och här syns två av dem.

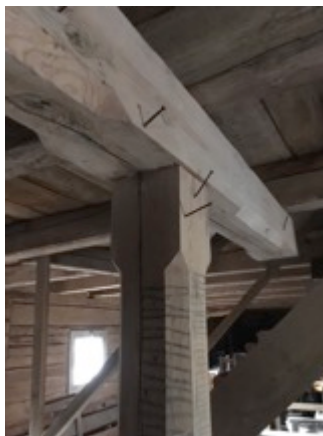
**Figur 17.** Byggnadens inre konstruktion. Dessa stolpar och den längsgående bärlinan är alla handhyvlade och till stor del fasade.

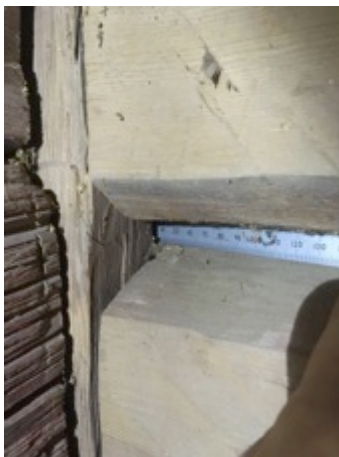
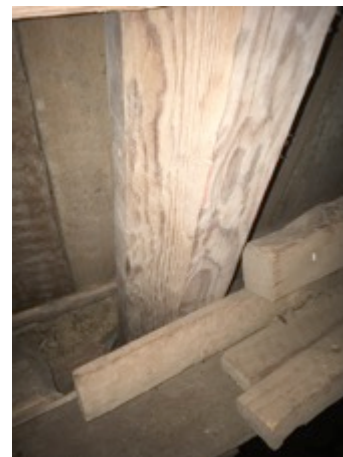
Skiss av skiftesverket i Aspatorps magasin. T.v. hörnstolpe med spår, t.h. sexkantig stolpe på väggyta, utvändigt dold av de vita täckbräderna. Skiss TCq. Se även foto s. 11.

**Figur 19.** Skiss över spannmålsmagasinets konstruktionsdetalj. Carlquist (2010, s. 2).

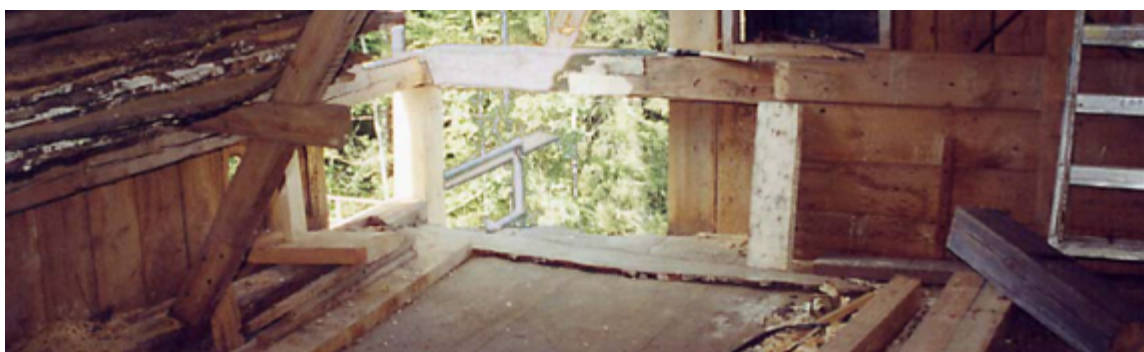
**Figur 22.** Vinden är klädd med stående locklistpanel. Översta skiftet ligger precis under golvet. Takläckage har med tiden skadat stolpverket så pass att man var tvungen att renovera stolpverket. Bilden är tagen vid renoveringen. Carlquist (2010, s. 21).

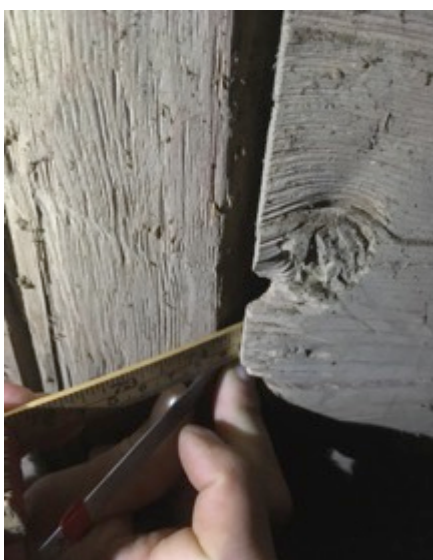
**Figur 27.** Undersökningen visade att vinkeln på stolpen inte överensstämde med skiftets vinkel. Här ligger ställinjalen platt mot stolpen och tumstocken platt mot skiftets v-spår.

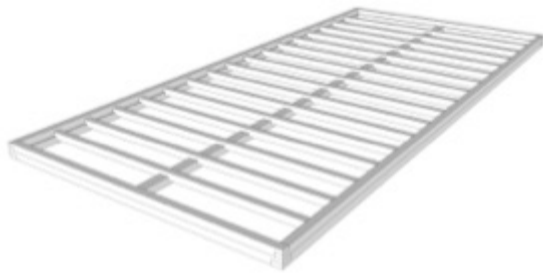
**Figur 31. Syll och bjälklag** – Byggnaden bärs upp av 18 plintar vilka står placerade med tre meters mellanrum i byggnadens längdriktning och 3,5 meter i byggnadens bredd. På plintarna ligger den dubbla syllen placerad och på plintarnas mittenrad ligger den långa golvsåsen. Golvet bärs upp av 16 golvsåsar som alla vilar på den undre långsyllen och bärlinan.

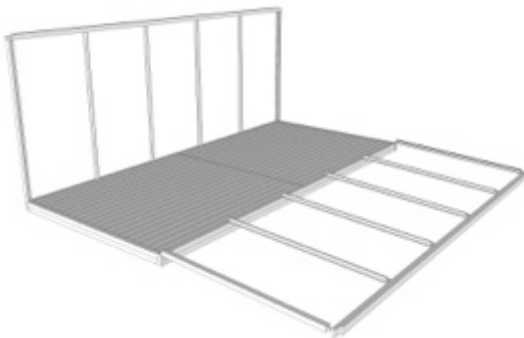
**Figur 33. Stolpar** – Resning av långsida. En vanlig arbetsmetod för att resa stommen är att stolparna på långsidan sätts ihop med långbandet och sedan reses. När detta arbetet görs krävs provisoriskt strävning.

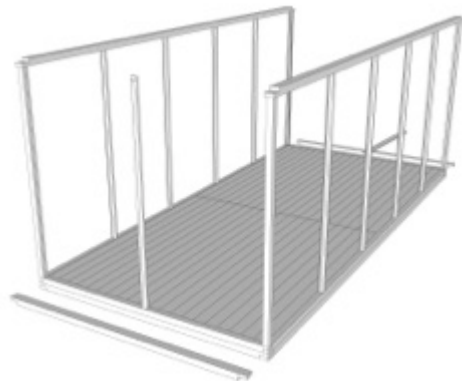
**Figur 34. Stolpar** – Resning av gavel. När båda långsidorna är rest kan den mittersta gavelstolpen resas och sedan låses med tvärbandet. De fyra hörnstolparna har alla spår, resterande är åttkantiga.

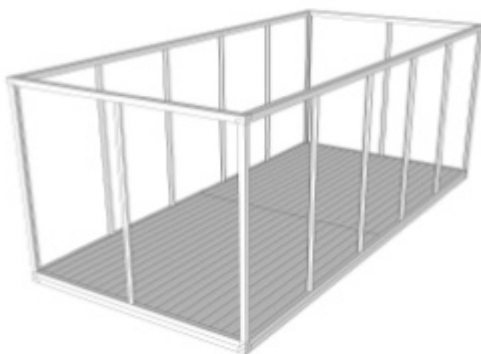
**Figur 35. Kort- och långband** – Alla stolpar är på plats och låsta med kort- och tvärband. Den strävning som använts behövs fortfarande i detta läge.

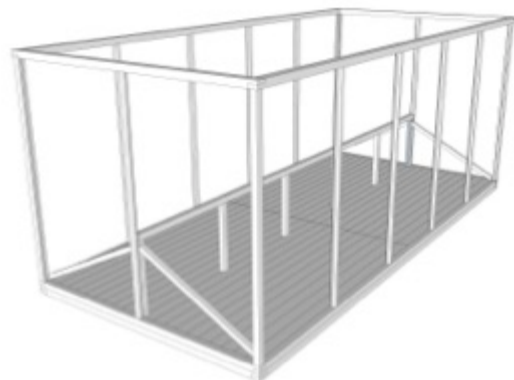
**Figur 36. Inre stolpkonstruktion** – Den inre stolpkonstruktionen reses. Stolparna är nertill tappade i golvsåarna och upp till i bjälklagets långa golvsås. De yttre stolparna fixeras desutom i gavelstolparna med hjälp av gängstänger.

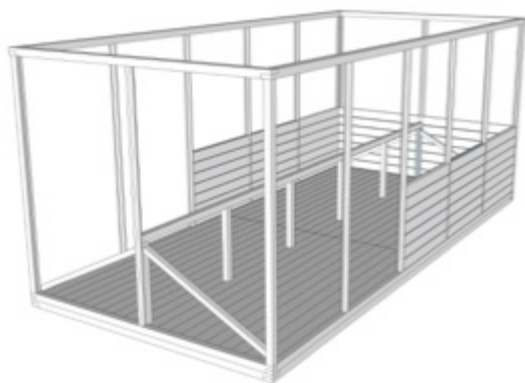
**Figur 37. Skift** – Skiften kan nu börja monteras till den höjd där golvsåarna ska ligga.

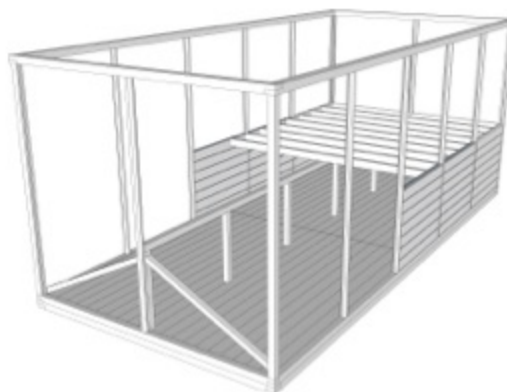
**Figur 38. Bjälklag** – Golvsåarna läggs in. Golvsåarna är inlaxade i skiften.

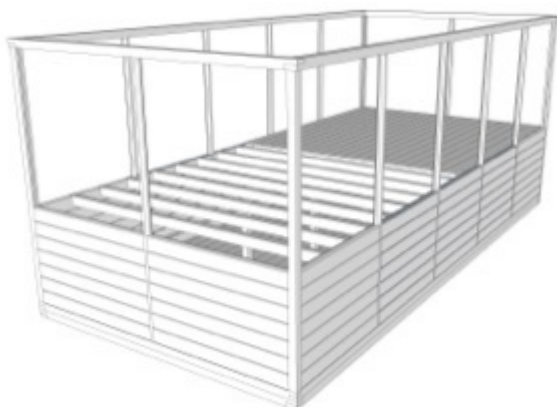
**Figur 39. Plankgolv** – Golvet kan läggas allt eftersom golvsåarna ligger på plats.

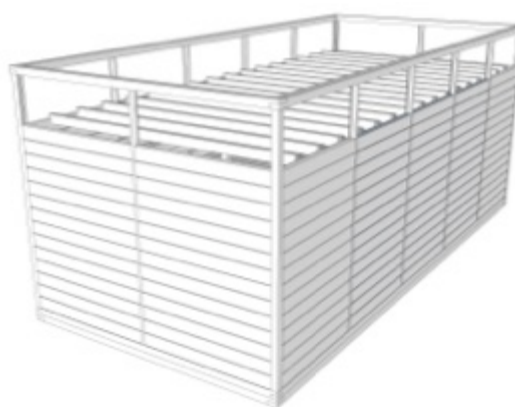
**Figur 40. Andra våningen** – Arbetet med andra våningen har samma tillvägagångssätt som föregående arbete.

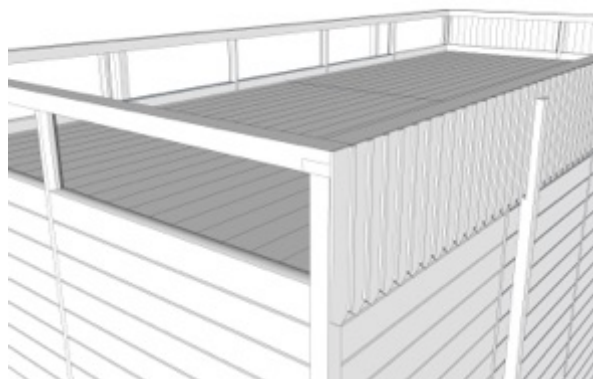
**Figur 41. Vinden** - Golvet läggs och sedan kan takkonstruktionen och panelen göras färdig. Mellan det översta skiftet och lång och tvärbandets underkant är nu ca en meter.

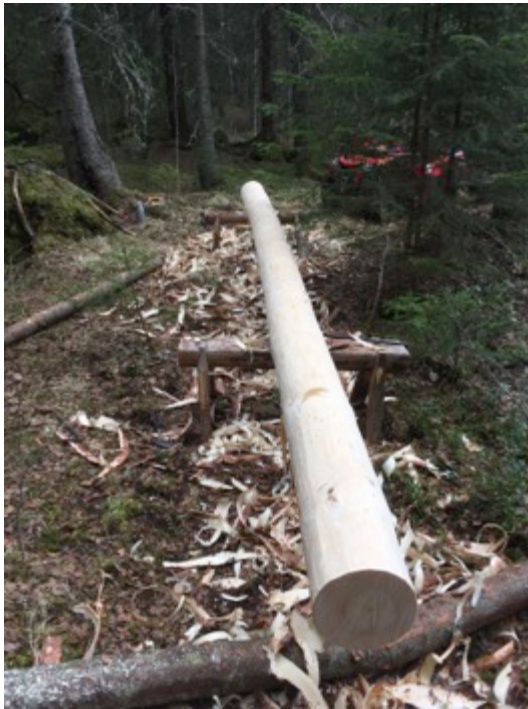
**Figur 53.** Trädet är fällt, apterat och barkat.

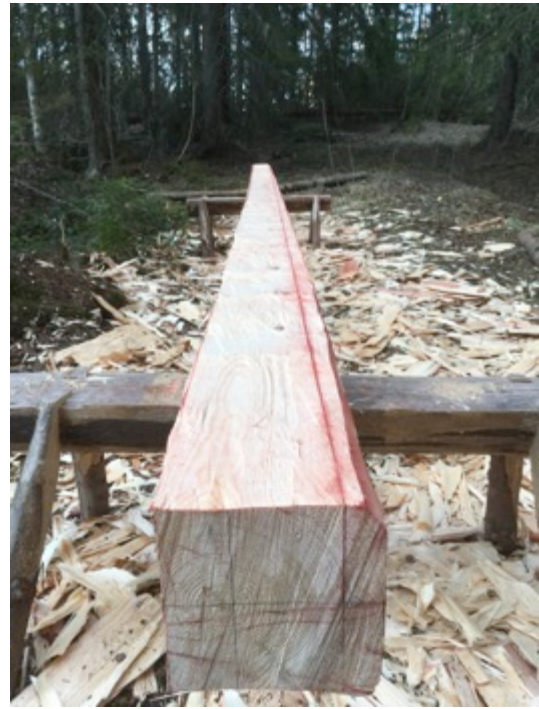
**Figur 54.** Den blockade stocken blir fyrskäring.

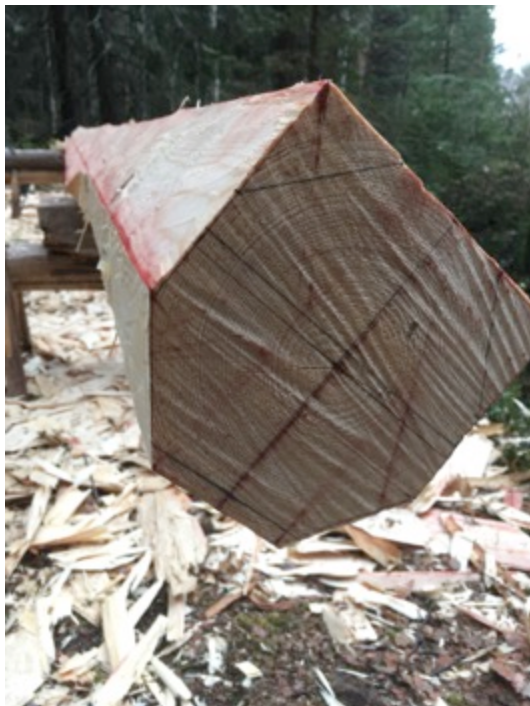
**Figur 55.** Stocken ligger på arbetsbockar och fasning sker på den vänstra sidan av stocken.

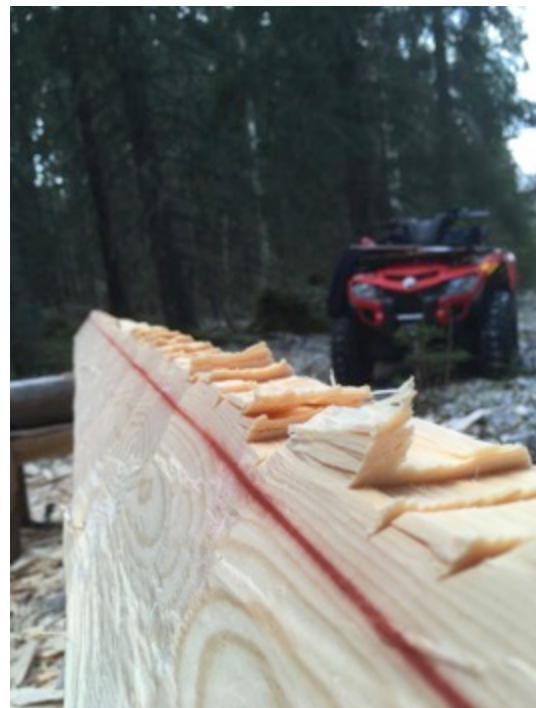
**Figur 56.** Första steget för att hugga en fasning är att hugga av fibrerna. Detta görs genom att placera fasen uppåt.

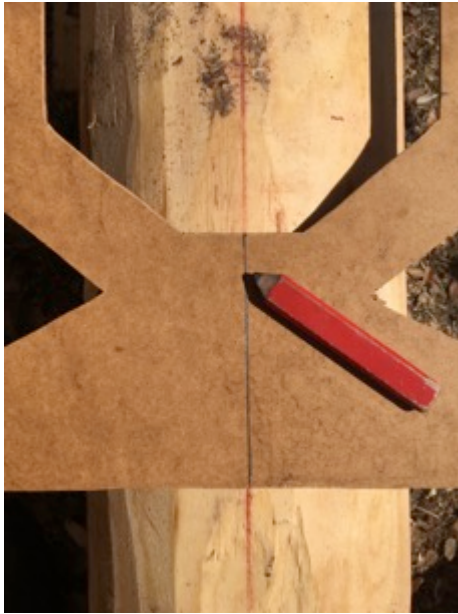
**Figur 57.** Mallen som har samma form som den åttkantiga stolpen har placerats mitt över skiftet. Strecket på mallen ligger rakt över skiftets centrumlinje.

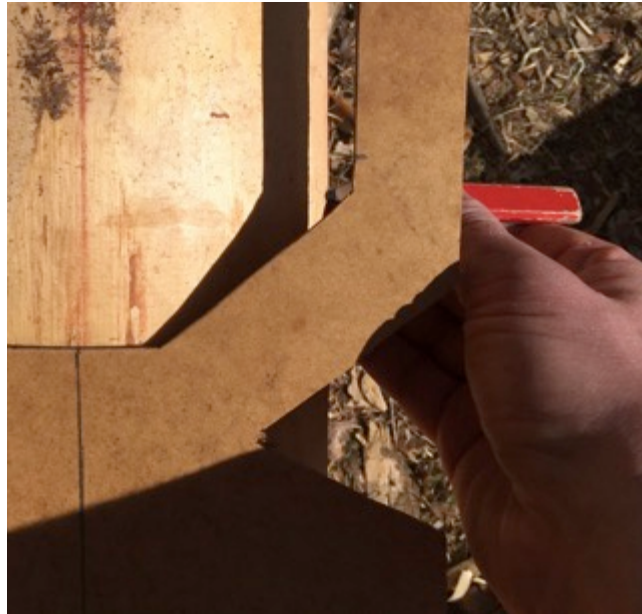
**Figur 58.** Punkten där skiftets spetsar kommer möta stolpen markeras.

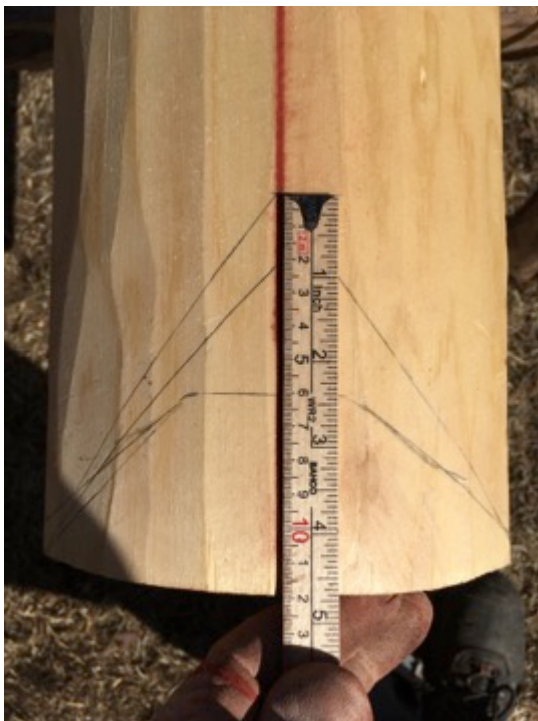
**Figur 59.** Skiftets v-form görs på olika på de två ändarna. Här görs v-formen 12 cm djup

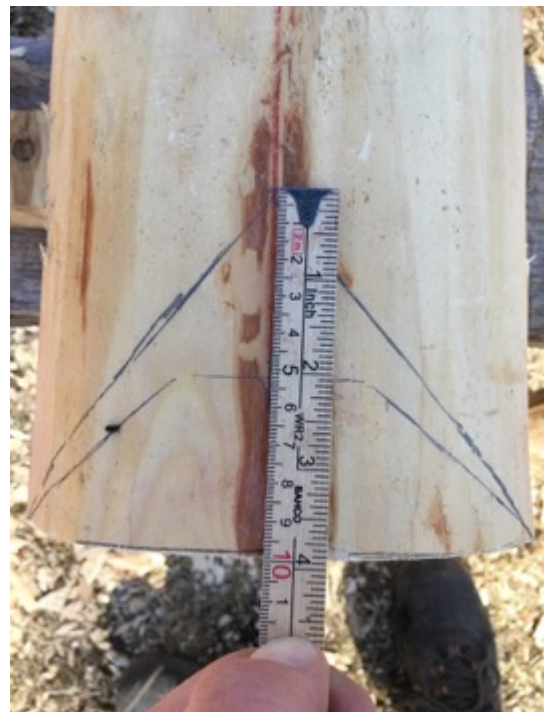
**Figur 60.** V-formen kommer huggas med ett djup av 10 cm.

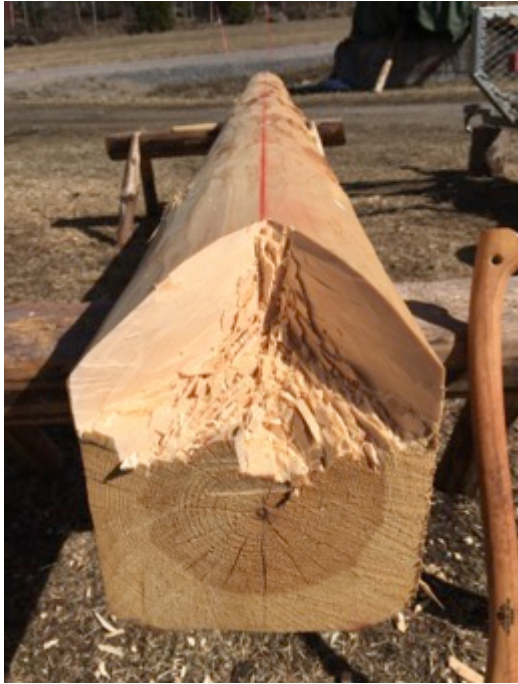
**Figur 61.** V-formen huggs fram.

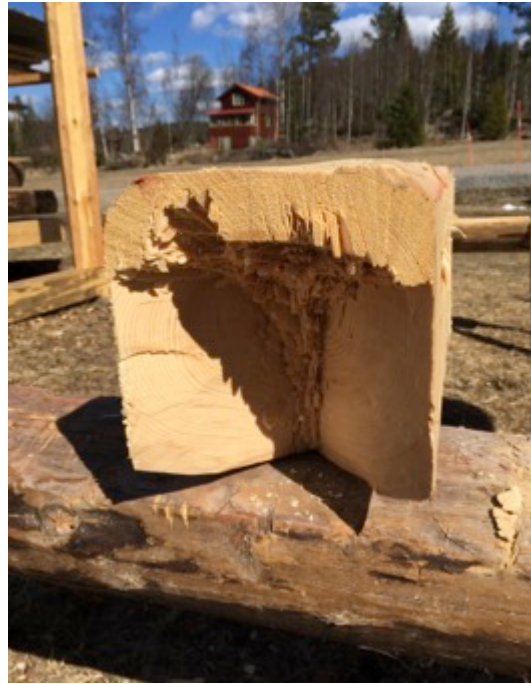
**Figur 62.** Skiftet vänds för att inte fibrerna sak brytas och virket spjälka när man hugger.

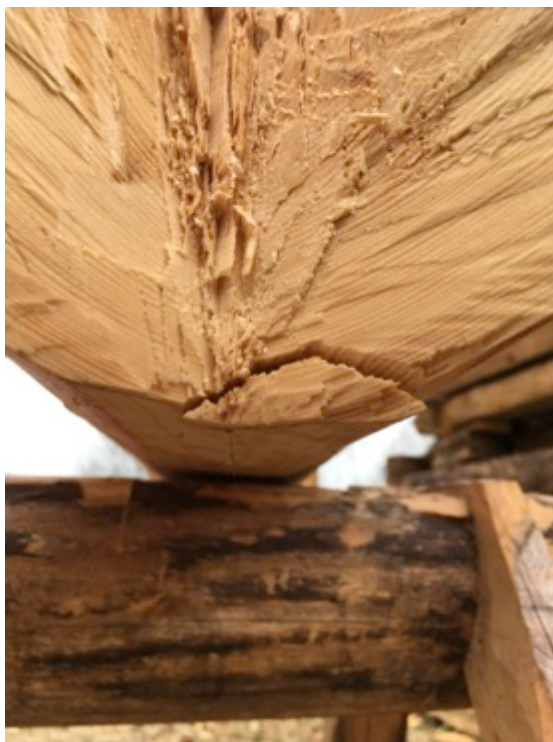
**Figur 63.** Här har fibrerna bryts av då hela v-formen höggs från samma håll.

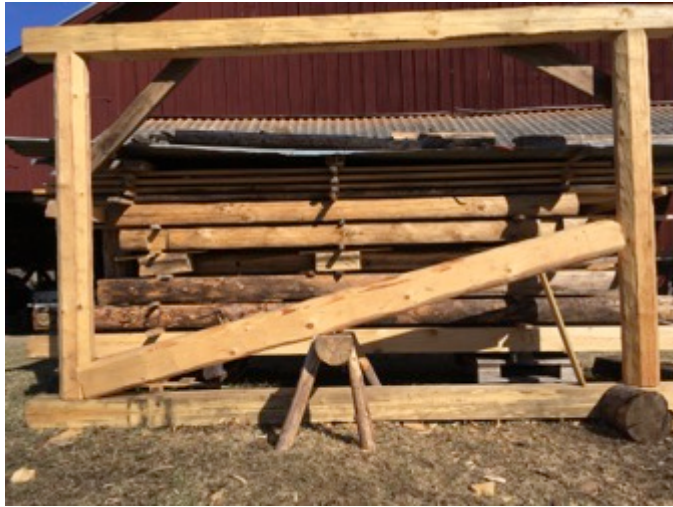
**Figur 64.** Bilden skall visa hur mycket lutning som behövs för att kunna lyfta in och montera skiftet mellan stolparna. Skiftet vilar mot en timmerbock och en bräda enbart för att ligga kvar i det läge där skiftet precis kan lyftas in mellan stolparna.

Hypotesen att diagonalt vrida in syllen i ramen lyckades. Skiftet byggde 20 cm i rot och 19,5 cm i topp. För att kunna vrida in skiftet behövde utrymmet i höjddled vara 0,85 m. Efter att skiftet lyfts in gled det ned en bit av sin egentygnd men fastnade innan det nått horisontellt läge. En klubba användes för att få ner skiftet den sista biten. Det räckte egentligen med klubbans egentygnd för att skiftet skulle komma ner i rätt läge. Med en timmersax var det inget problem att få upp skiftet igen. Byggnadsundersökningen fastställde att vinkeln på den åttkantiga stolpen och vinkeln på skiftets v-form inte var densamma trots att detaljen tecknats så (Carlquist 2010, s. 2). Hade samma vinkel använts och skiftet legat an mot stolpen över hela ytan skulle inte skiftet kunna vridas in i ramen.

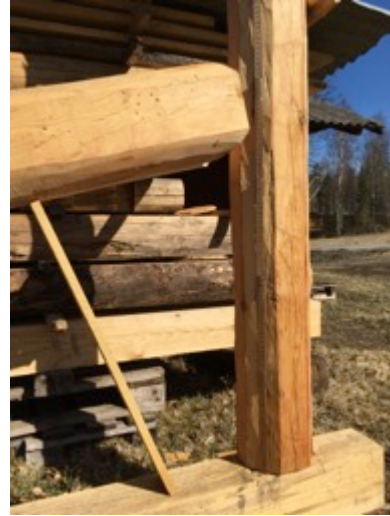
**Figur 65.** Skiftet vilar på en bräda i den höjd som behövs för att lyfta in skiftet mellan stolparna.

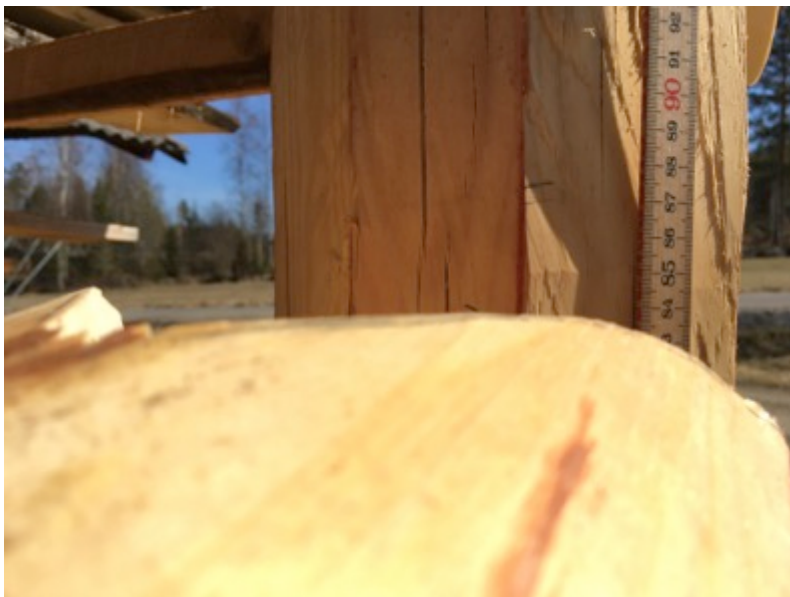
**Figur 66.** Bilden skall illustrera hur högt skiftets ena ände behövde lyftas för att komma in i ramen. Tumstocken står på syllan och visar att detta skift behöver ca 85 i höjd för att kunna monteras.

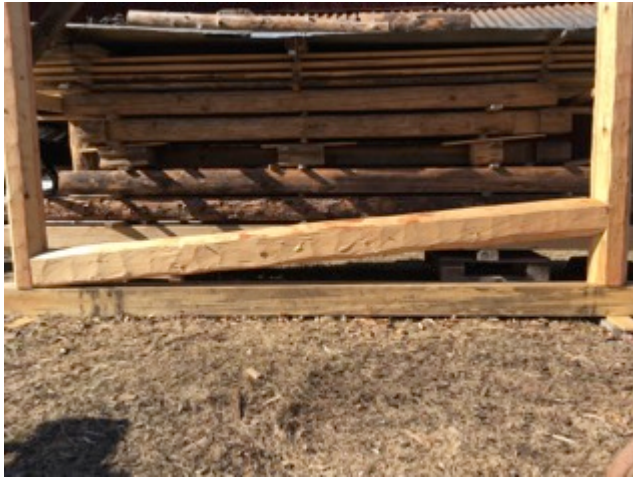
**Figur 67.** I det här läget stannade skiftet vid monteringen. Endast ett lätt slag med klubban behövdes för att skiftet skulle komma ner i läge.

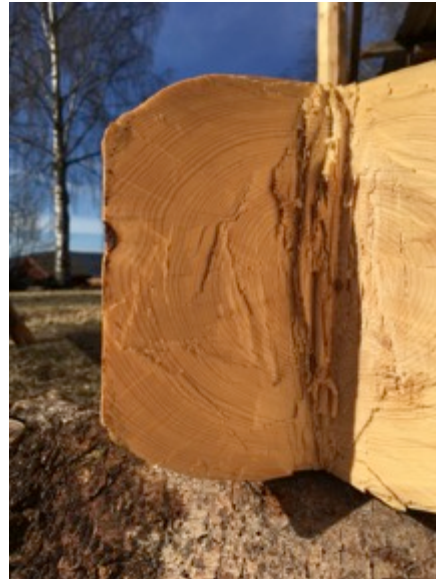
**Figur 68.** Mörka tryckmärken syns vid skiftets spetsar. Dessa trycksador uppstår när skiftet monteras.

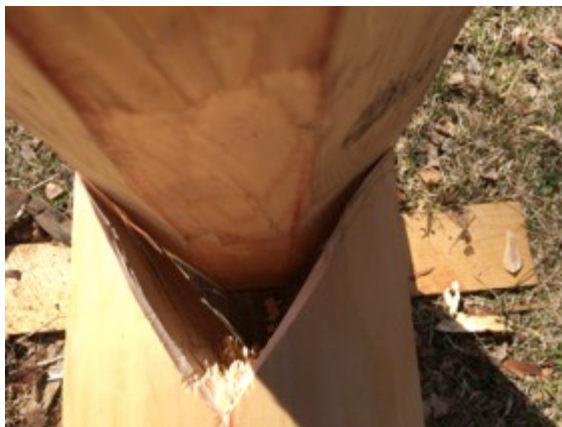
**Figur 69.** V-spår med 12 cm djup. Efter att skiftet placerats på plats så blev det tydligt att det v-spår som var 10 djup omslöt stolpen bättre

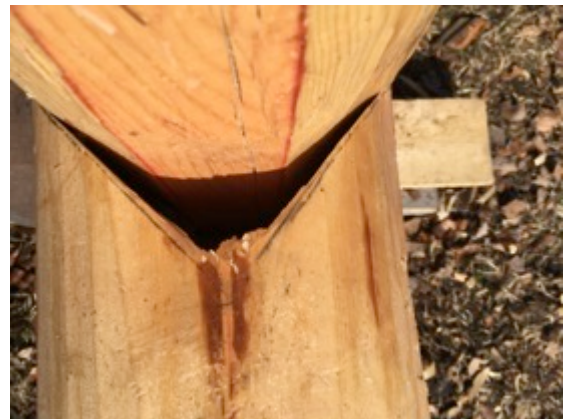
**Figur 70.** V-spår med 10 cm djup.

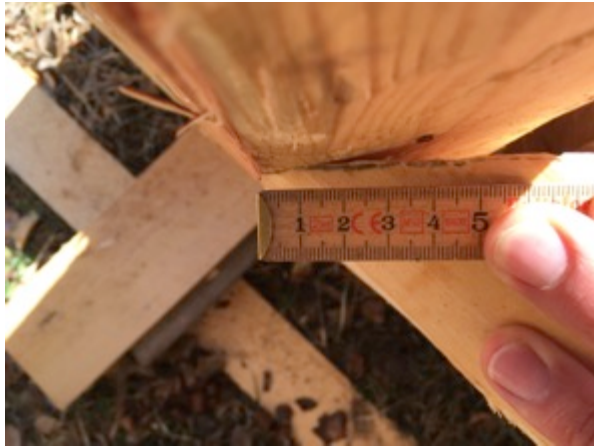
**Figur 71.** V-spåret som var 10 cm djupt låg tätt emot stolpen.

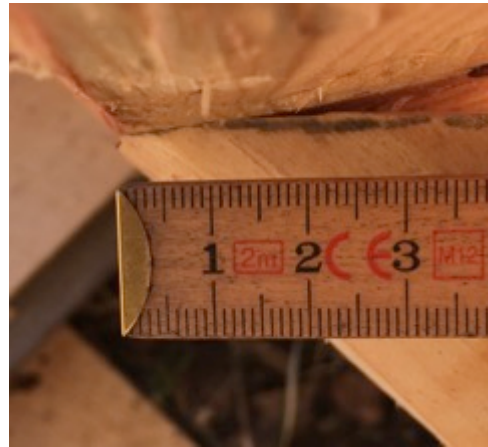
**Figur 72.** Tumstocken visar att 1,5 cm av spetsen låg an mot stolpen.

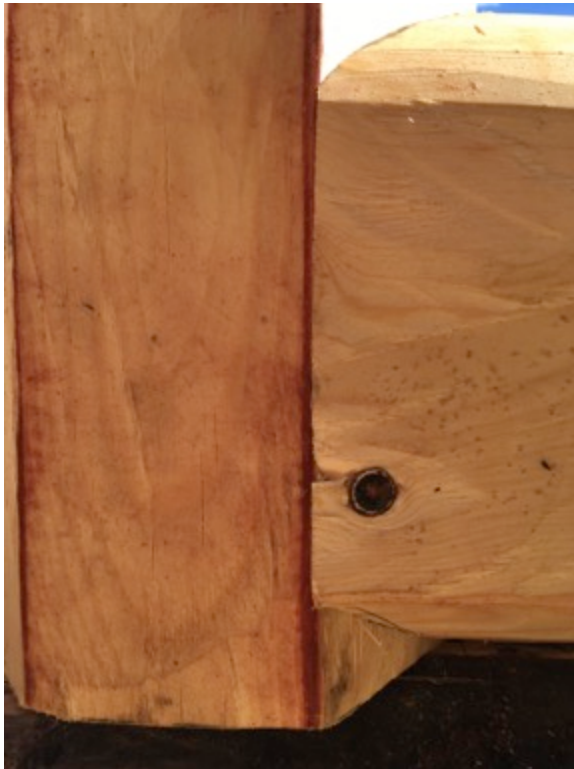
**Figur 73.** Stolpen till vänster och skiftet till höger. Det röda strecket är kvar från snörslagningen då stolpen höggs.
