Snickarglädje

Tillverkningen under 1800-talet

Uppsats för avläggande av filosofie kandidatexamen i
Kulturvård, Bygghantverk
22,5 hp
Institutionen för kulturvård
Göteborgs universitet

Gingerbread work - Manufacturing during the 19th century

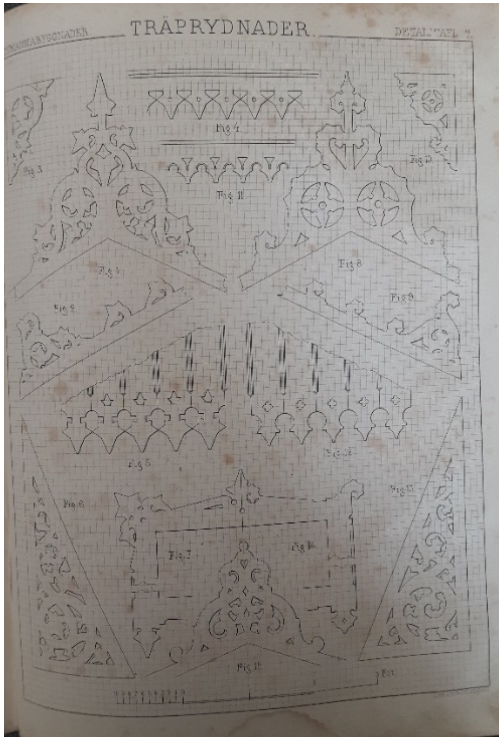
Bild 1. Detaljtafl No 1.

Löfvenskiöld var en av de arkitekter som bidrog till att sprida snickarglädjen. I boken *Landtmannabyggnader: hufvudsakligen för mindre jordbruk* från 1868 skriver Löfvenskiöld om dekorationer i kapitlet *prydnader* på sida 31–33. Med prydnader avses allt från utsirade taktassar till sirliga mönster på verandor. Löfvenskiöld vill att husmansägarna ska vara stolta över och visa upp sina byggnader. Därför beskrivs det ingående var dekorerna kan placeras på ett hus. För att tydliggöra hänvisas det till planscherne *Detaljtafl* No 1, 7 och 8 (bild 1,2 och 3). Exempel ges på var dessa kan monteras i tavla 8, medan tavla 1 och 7 har rutmönster för att de lättare ska kunna ritas av och få rätt storlek på mönstret. Det är tydliga anvisningar om att prydnader ska dekorera hus och var dessa kan monteras. Men inget om hur detaljerna ska tillverkas eller hur de sedan ska monteras på byggnaden.

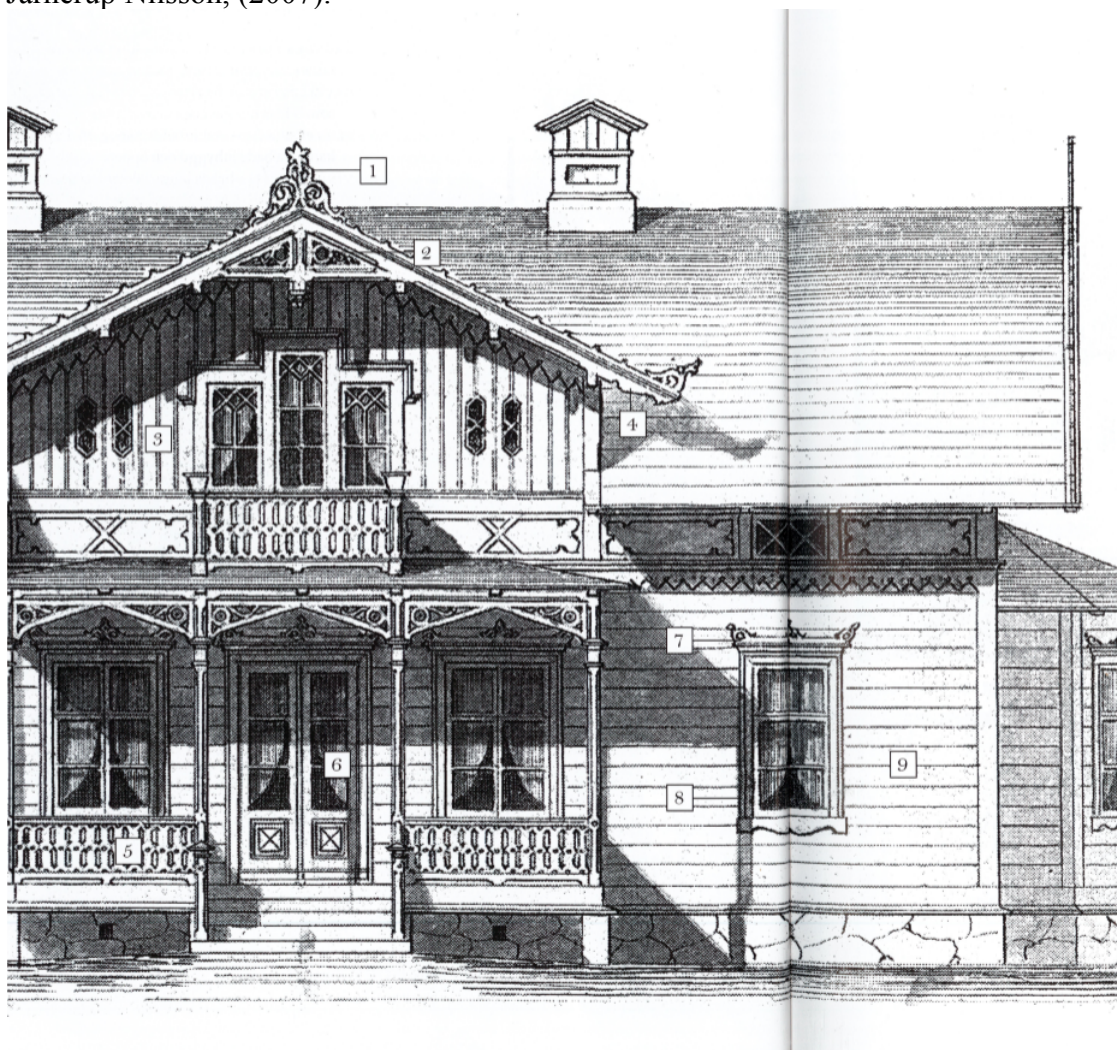
Bild 4. Namn på de olika delarna som ingår i snickarglädje. (*Snickarglädje och blomdoft* 2007, s. 30–31)

I bild 4 och tabell 1 nedan finns de olika detaljerna namngivna. Alla delar kan kategoriseras in under namnet snickarglädje. Det blir uppenbart att i en diskussion gäller det att veta vilka delar som diskuteras. Bilden ur *Snickarglädje och blomdoft*, Liselotte Järnerup Nilsson, (2007).

1	Kröndekoration
2	Gavelspetsdekoration
3	Frontespis
4	Vindskiva
5	Spjälor
6	Stolpe
7	Fönsteröverstycke
8	Fönsterfoder
9	Panel

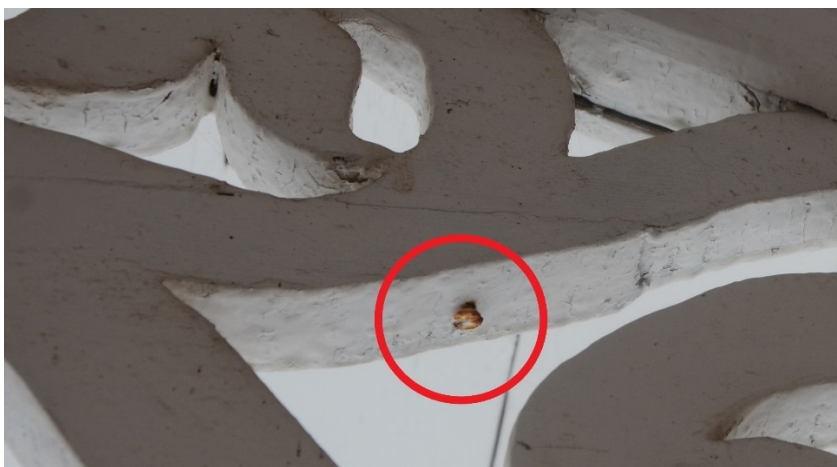
Bild 7. Spik som kryper ut.

Den vanligaste sammanfogningen var kant mot kant vilket fem stycken av objekten hade. Kanterna har antingen hyvlats eller sågats fram på brädan i 90 grader mot ytan. Sedan är de bara ställda på varandra och hopspikade där det har gått att få in en spik, antingen rakt eller på skrå i mönstret. I bild 7 syns en sådan spik som håller på att krypa ut ur materialet. Det är en spik som håller ihop mönstret i snickarglädjen. Ett flertal sådana spikar sitter i objekten med denna sammanfogning.

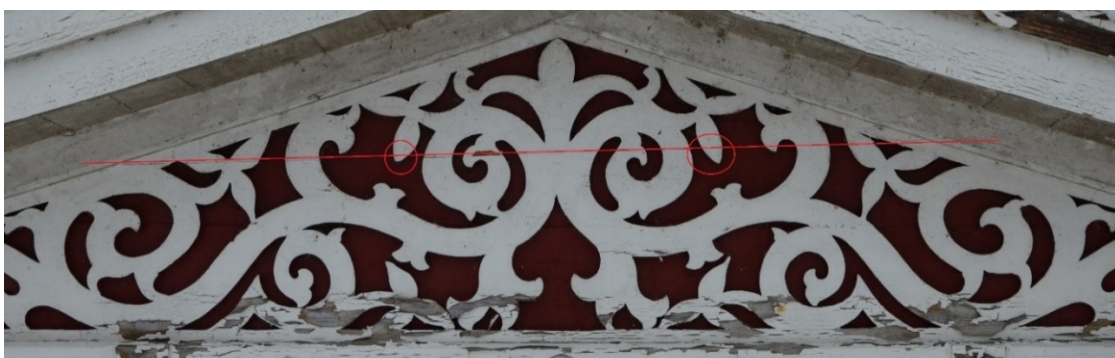
Bild 8. Markering av skarv

Av de hus jag tittade på hade två stycken skarvningen not och spont som sammanfogning i sin snickarglädje. Det första var Sörgården (Flistad) och det andra Kyrkebolet. På Sörgården är det tydligt att två brädor har hyvlats fram och sedan hyvlats med not- och sponthyvel. Därefter har mönstret sågats ut, dock är det en detalj som är konstig. När jag följer skarven över mönstret syns det att två delar av mönstret passerar skarven men inte är skarvade utan är hela. Det hade heller inte gått att skarva där eftersom då hade bitarna bara fallit av. Det syns tydligt på bild 8 där skarven är markerad med den röda linjen och de två delarna är inringade. Frågan är hur noten kunde hyvlats en bit in i bräden innan mönstret sågades ut. Eller så finns det något annat som inte syns i detta mönster.

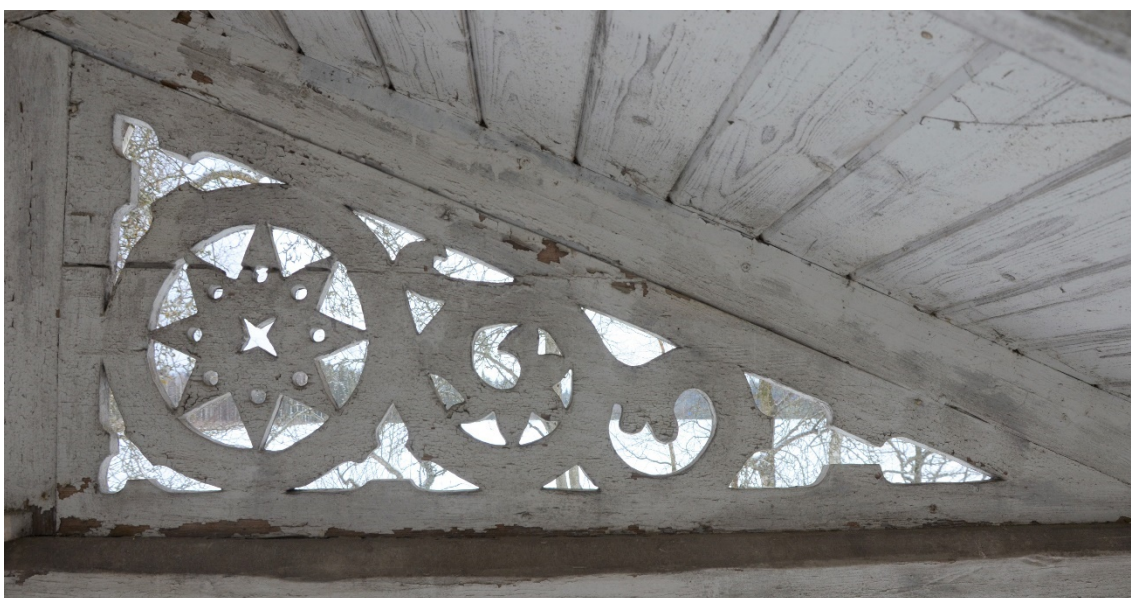
Bild 9. Snickarglädje med lutande brädor från Kyrkebolet.

På Kyrkebolet ser det ut som att skarven har fått hamna där den hamnade för att utnyttja materialets fulla bredd. Den tanken stärks av att skarven inte är helt horisontell (bild 9) utan lutar lite neråt precis som en bräda smalnar av när den inte är sågad parallell. Från nedkant av mönstret upp till skarven är det 30 centimeter på högra sidan medan det på den vänstra sidan är 28 centimeter.

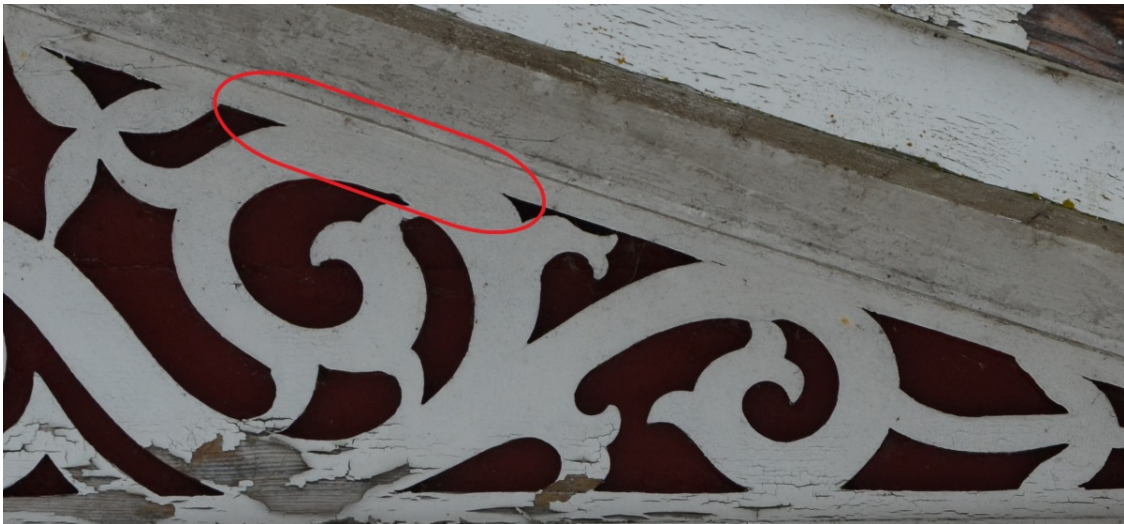
Bild 12. Snickarglädje från Sörgården (Flistad).

Nedan (bild 12) syns mötena mellan mönster och ram där den runda formen försvinner lite på denna snickarglädje. De sitter alltså ihop och är ett och samma stycke trä. Tittar man sedan på fiberriktningen där färgen har flagnat så är den samma i ramen och mönstret.

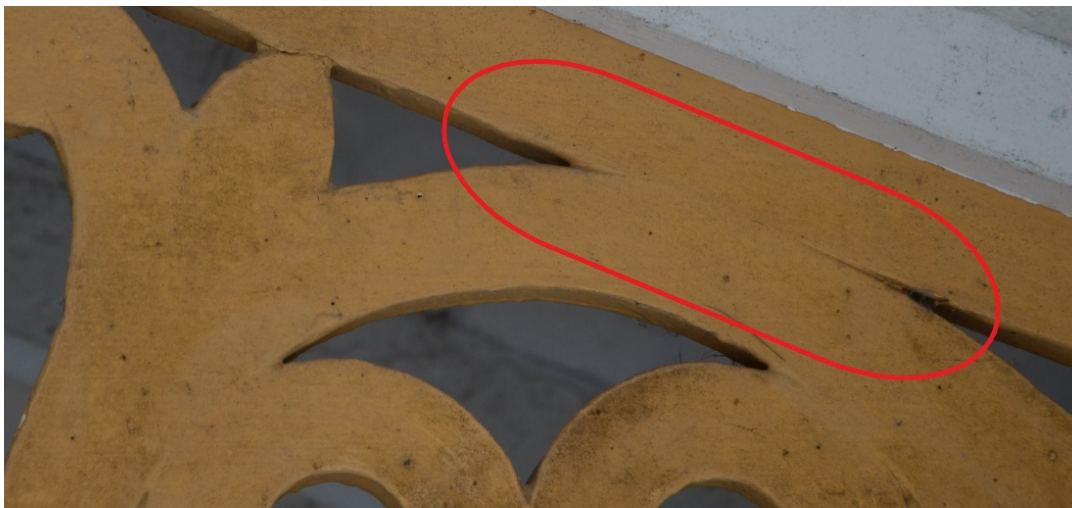
Bild 13. Snickarglädje från Sörgården (Lanna).

På Sörgårdens (Lanna) snickarglädje (bild 13) är det troligt att konstruktionen är en ram med löst mönster i. Färgen gör det svårt att avgöra det men små tecken som fiberriktningar, skarvningar och möten mellan ram och mönster tyder på det. Hur ramen tillverkades är svårt att svara på. I följande tre bilder visas tre möjligheter skarvar (bild 14,15,16). Första bilden (bild 14) visar alla skarvar jag kunde hitta, både tydliga och mindre tydliga. Andra bilden (bild 15) visar de tydligaste skarvarna jag kunde se. Sista bilden (bild 16) visar den skarvning som jag tycker är mest trolig. Och att den skarven som finns i lutningen på triangeln har tillkommit genom skada, antingen vid tillverkningen eller att den spruckit med tiden. Skarven i spetsen på triangeln har uppkommit på samma sätt.

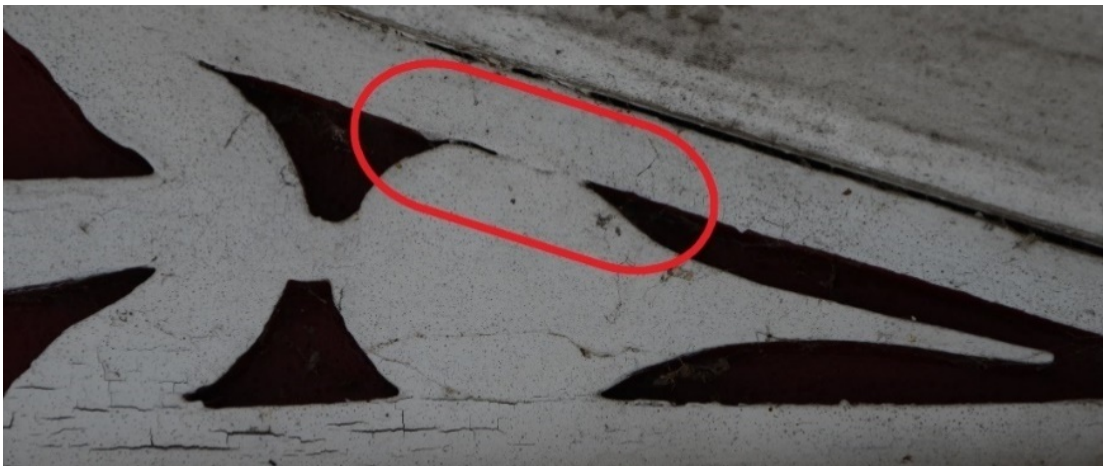
Bild 23. Delar av mönstret är genomsågat vid tillverkningen.

Ett annat tydligt spår efter sågning finns också i mönstret på snickarglädjen. I delar av mönstret är det genomsågat från ett område till ett annat (bild 23). Det finns ingen tydlig ordning i det då genomsågningen kan ha skett på ett visst ställe. På motsatta sidan i mönstret är det inte genomsågat.

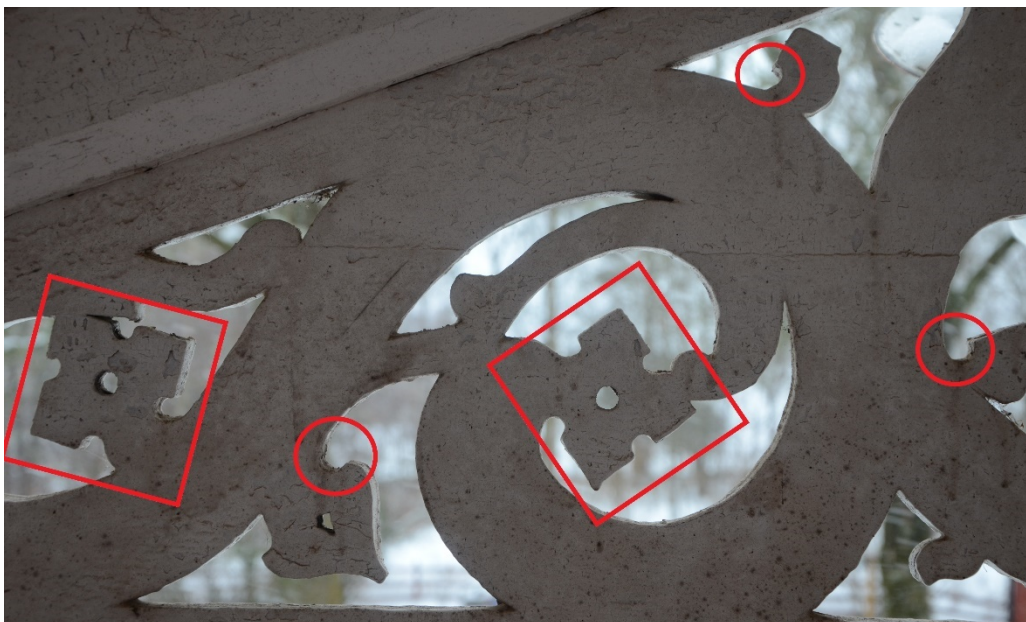
Bild 24. De rödmarkerade områdena visar var man har borrhållat.

Spår efter borrhål är ganska uppenbara på de dekorationerna med små hål i som en del av dekorationen. Men det finns också spår efter borrhål i skarpa svängar i mönstret. I mönstret på Olofstorp (bild (24) är det borrhålen, ett i mitten och fyra i kanterna. I resten av mönstret där det finns små skarpa rundningarna syns det att det är en jämn radie som är spår efter borrhållning. Det används på flera ställen i dekorationen då det går att se små radier i olika storlekar i mönstret.

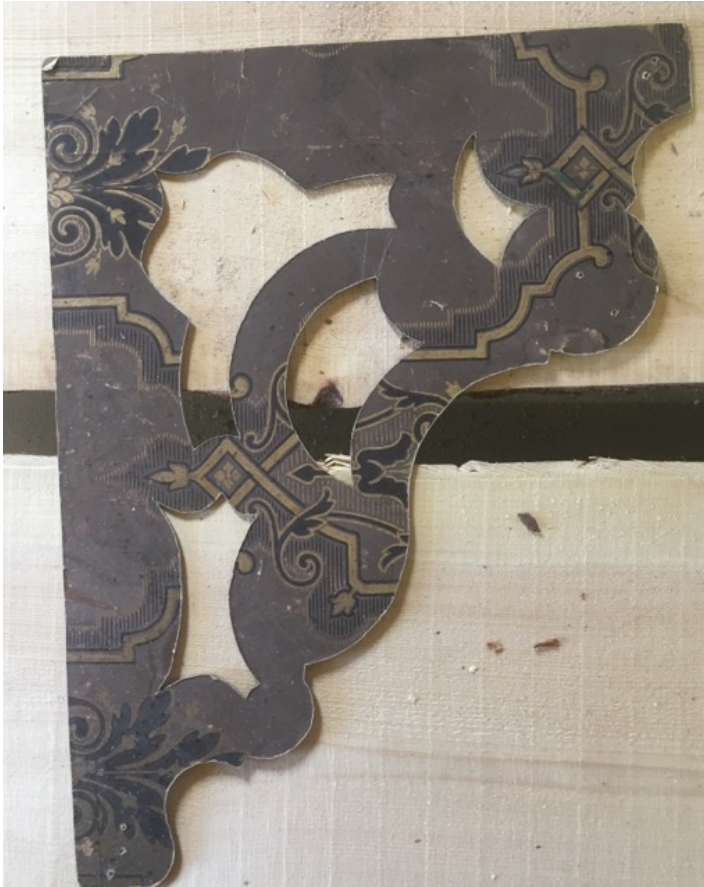
Bild 26. Mönster på tapet. (foto: Tomas Karlsson 2018)

För att rita av mönstret projicerade jag det med projektor på ett papper uppspant på en vägg. Vid avritningen har jag utgått från måttskalan som finns på ritningen genom att mäta på den så att mönstret får den rätta storleken. Skalan är i fot och en fot har jag utgått från att den är 296,9 mm. Detta mått är hämtat från *Måttordboken* Jansson (1995). Projektor använde jag för att det var ett enkelt sätt att få ut mönstret. På 1800-talet använde man sig troligen av en annan teknik. Till exempel genom att rita av mönstret direkt på brädorna med planschen som förebild eller tillverka en mall i något annat material. Ett exempel är ett avritat mönster (bild 26) på en bit tapet som sedan är utklippt till en mall. Mallen låg, tillsammans med verktyg och andra mönster och mallar, i en verktygslåda. Innehållet i lådan tyder på att verktyg och mönster är från tiden som undersökningen avser. (Karlsson 2018: muntlig) I samma låda har snickaren en annan metod för att applicera mönster på trä. En bit papper med ett mönster på (bild 27) som han sedan har stuckit en syl genom gjort märken i trä. Sedan har han troligen ritat mönstret efter märkena.

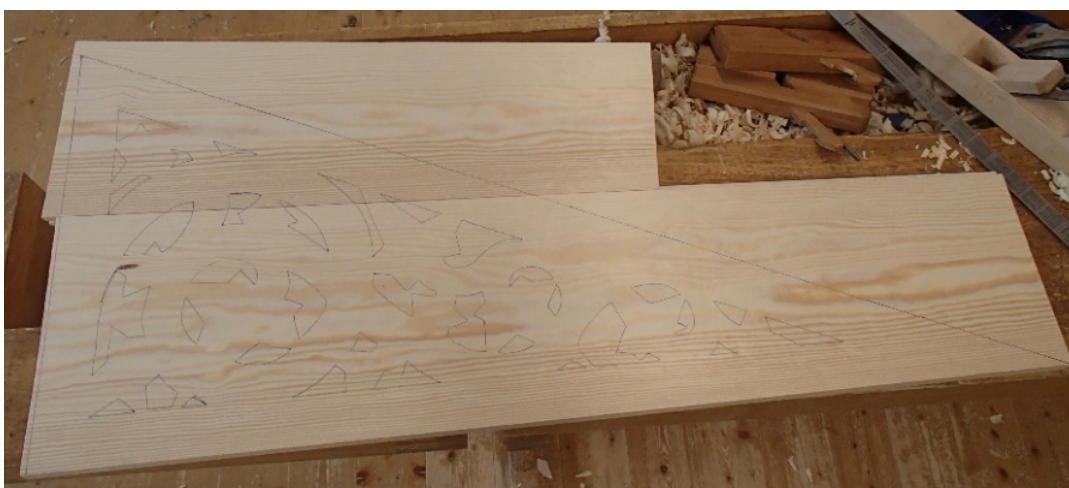
Bild 29. Påritat mönster

Efter hyvlingen av not och spont lades mönstret på brädan och ritades av det från en urklippt mall (bild 29).

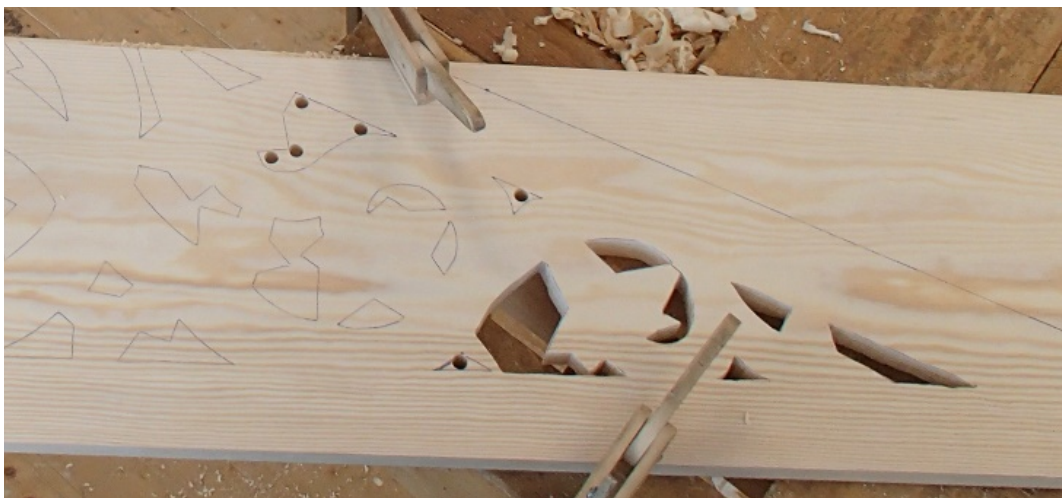
Bild 30. Första sågningstestet.

lättare och komma runt skarpa hörn fortare. Eftersom en spiralborr med dragande skruv användes lades en bräda under materialet. Dels för att kunna borra hela vägen igenom och för att undvika urflisningar på undersidan av materialet.

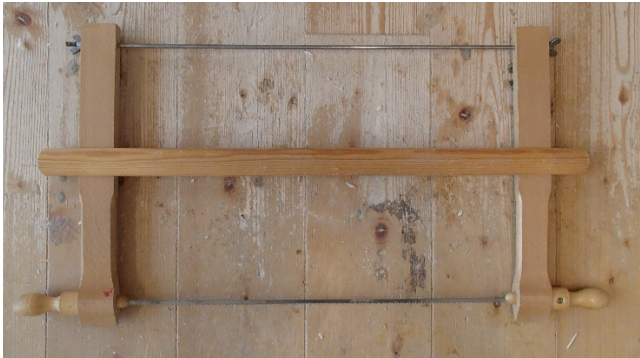
Bild 32. Ställningssåg jag hade tillgång till.

Efter att ha sågat ut en del av mönstret närmade jag mig mitten och nådde plötsligt inte med bladet för att såga. Den ställningssåg jag använde (bild 32) hade för kort avstånd mellan bladet och armen vilket bara var 12 centimeter (bild 33). Eftersom många av de detaljer jag undersökte hade breda brädor i den dimensionen så måste jag också kunna ha det. Lösningen blev att tillverka längre armar (bild 34) till ställningssågen vilket gav ett nytt avstånd mellan armen och bladet på 23 centimeter. Nu kunde jag nå mitten på brädan och svänga när jag sågade.

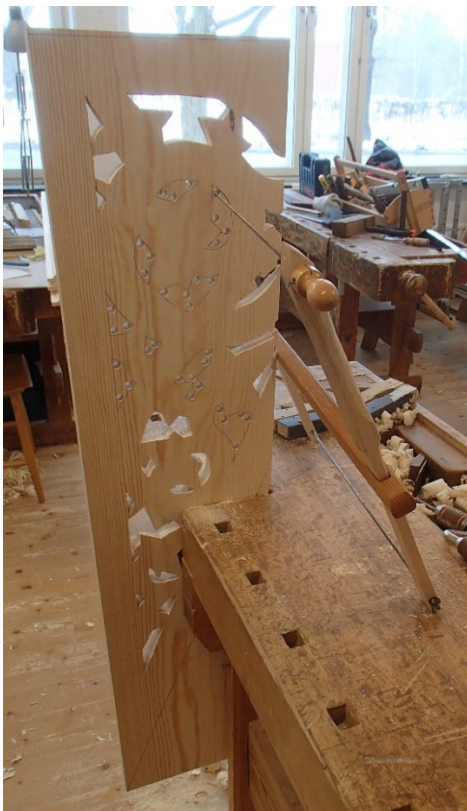
Bild 36. Fastsättning av materialet vid sågning.

Vid sågning är det enklast att ha brädan fastspänd i hyvelbänken för att kunna stå snett bakom den eller bredvid. Antingen går det då att stå på en sida och hålla båda händerna i ett av handtag på sågen, eller stå snett bakom och hålla ett handtag i varje hand. När man håller i med en hand i varje handtag blev det enklare att få sågytan rak eftersom det vinglade mindre det gick att ta stöd mot brädan med bröstkorgen och hålla bladet rakt.

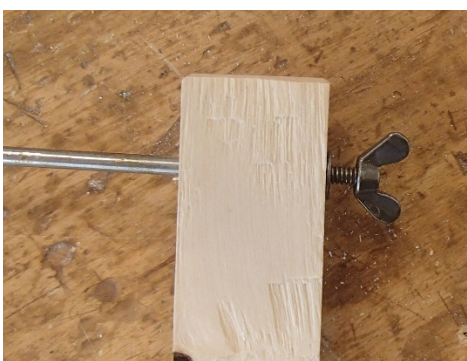
Bild 37. Spännskruv.

Sågningen var en omständlig process eftersom bladen måste träs in i de borrade hålen innan sågning. Detta betydde att sågen måste plockas isär. Först måste spänskruven lossas högst upp på armen (bild 37) för att bladet sedan kunde plockas loss (bild 38) och stickas in det i ett hål. Sedan gick det att montera fast bladet igen och spänna sågen för att kunna såga. Dessa moment skedde varje gång det skulle bytas område att såga i. Det var det praktiskt att borra fler hål för att minska antalet gånger som bladet behövde tas loss. Eftersom några områden var delade av skarven gick det att såga utan att ta isär sågen. Men det är fortfarande tjugo områden som sågen behöver plockas isär innan sågning på detta mönster.

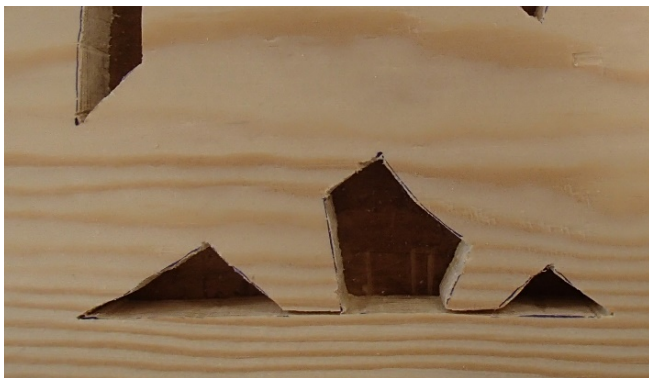
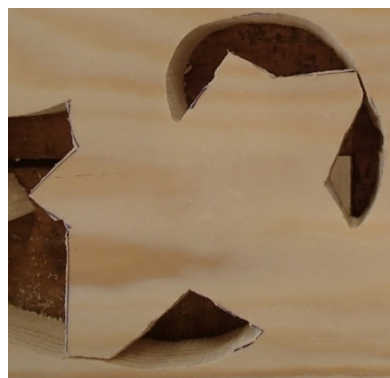
Bild 39. Genomsågning i mönstret.

Tidigare skrev jag om verktygsspår där det var genomsågat i mönstret (bild 23). Detta förstod jag snabbt varför det var gjort när jag började såga fram mönster. I och med att sågen måste monteras isär när ett nytt område skulle sågas i så vill man byta så lite så möjligt. Därför var det självklart att såga sig mellan områdena där det gick utan att försvaga mönstrets hållbarhet. Hur ofta en genomsågning skedde fick avgöras beroende på hur mönstret såg ut. I detta mönster har jag sågat genom på några olika ställen (bild 39 och 40) vilket gjorde att jag inte behövde montera isär sågen lika ofta.

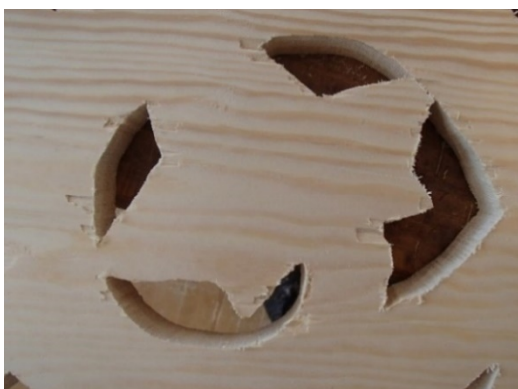
Bild 41. Urslag från sågningen.

Efter sågningen skulle jag montera ihop snickarglädjen men när jag tittade på baksidan så var det fullt av urslag (bild 41) efter sågningen som jag inte kände igen från de befintliga dekorationerna. Antingen så har målarfärgen dolt det på befintliga detaljer eller så har de använt en mer fintandad såg som jag inte har kunnat få tag i till mina test. På själva sågytorna var det också lite grovt och det fanns mycket fnas kvar på baksidan. Då plockade jag fram filar och filade alla kanter och sågytor. Sågytorna blev genast bättre och det blev likadant som sågytorna på befintliga detaljer som jag har studerat. Medan baksidan hade kvar alla sina urslag. Då testade jag att hyvla baksidan med en rubank mycket försiktigt så att jag inte skulle ha sönder mönstret. Efter hyvlingen såg det naturligtvis mycket bättre ut (bild 42) då alla urslag försvann. Detta mönster var väldigt tätt så att det var möjligt att hyvla utan att något gick sönder. Det finns andra detaljer med glesare mönster som förmodligen inte skulle gå att hyvla utan att de går sönder.

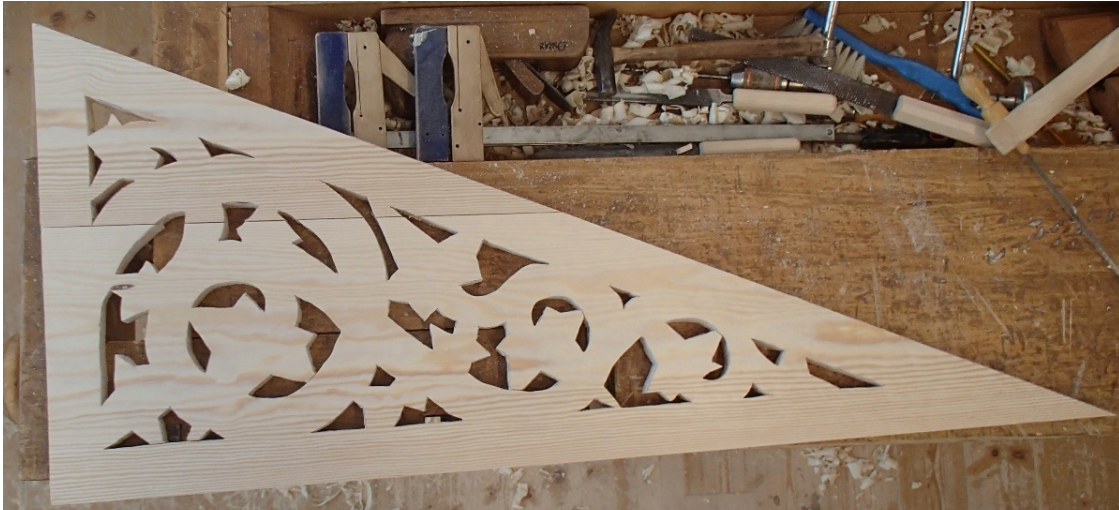
Bild 43. Färdig snickarglädje efter Löfvenskiölds mönster.

Efter hyvlingen passade jag in mönstret där de möttes mellan bitarna för att kunna jämna till där det inte riktigt möttes. Sist sågades ramen ut runt omkring och snickarglädjen var färdig för montering på en byggnad.

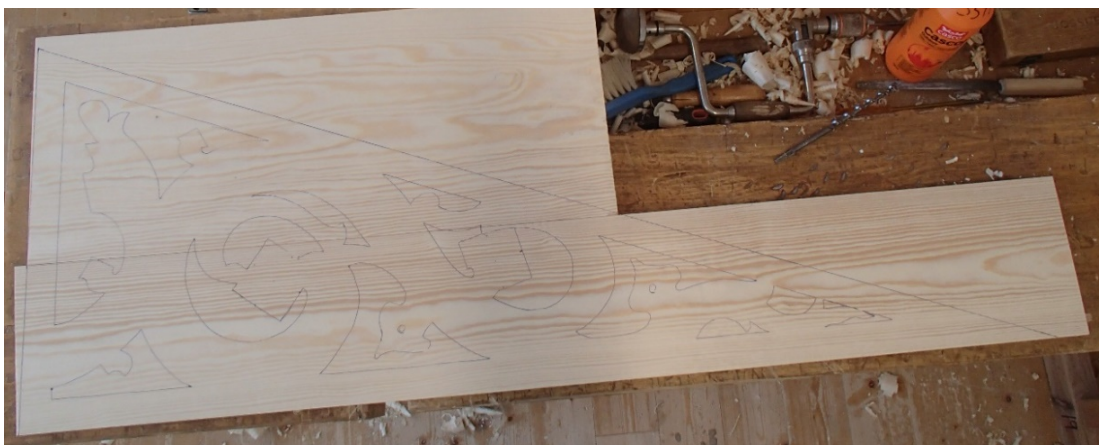
Bild 44. Mönster från Olofstorp.

Efter sammanfogningen kant mot kant lades brädorna ihop och mönstret ritades på efter mallen. Jag valde att placera mönstret på lämplig plats i förhållande till skarven och brädornas bredd. Den hamnade på nästan samma plats som originalet på Olofstorp vilket är den bästa platsen för mönstret i förhållande till brädornas storlek, annars hade det blivit lösa delar utan en fast punkt. Troligen kom hantverkaren som gjorde det då fram till samma sak.

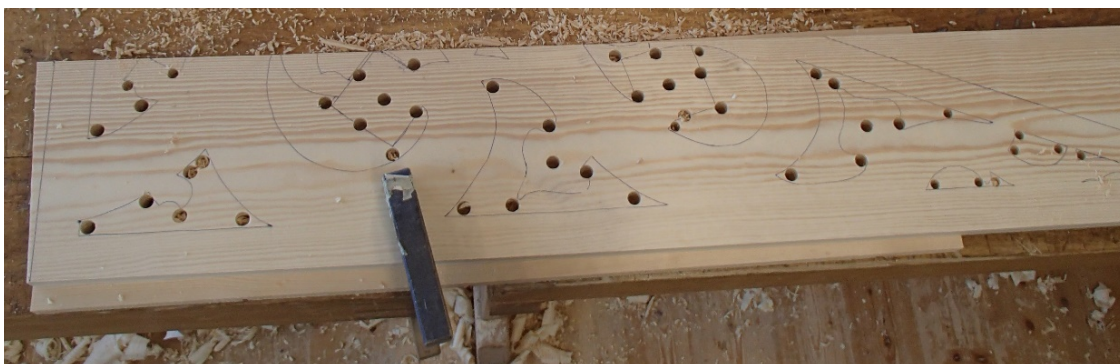
Bild 45. Borrat inför sågning.

Efter att mönstret var ritat på brädorna borrades hålen för sågningen. I detta mönster är det ett flertal borrhål som sedan är en del av mönstret. De två fyrkanterna i mönstret och några hjärtan (bild 46 och 47) har till exempel både hela och halva hål kvar. Det var också möjligt att ha skarpa svängar i mönstret i och med borrhningen (bild 45).

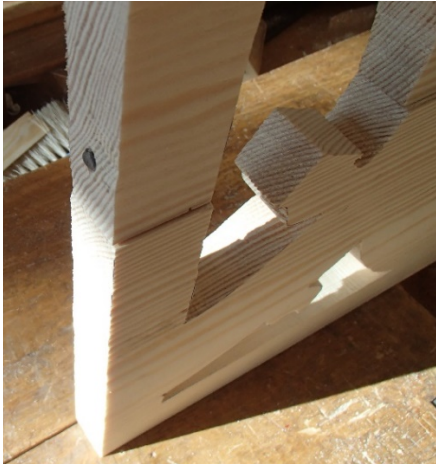
Bild 49. Spikning i ramen, stående delen.

Detta mönster har sammanfogningen kant mot kant och då behöver brädorna fästas i varandra på något sätt. Jag valde hopspikning och att fästa med två spikar, en i den stående vänstra delen av ramen (bild 49) och en i lutningen där brädorna möts (bild 50). Eftersom det inte finns något i mönstret som svarar vid spikning bestämde jag mig för att förborra. Detta valde jag också för att förhindra spräckning av träet. Trots att jag förborrade var det svårt att slå i spikarna då det fjädrade vid varje slag.

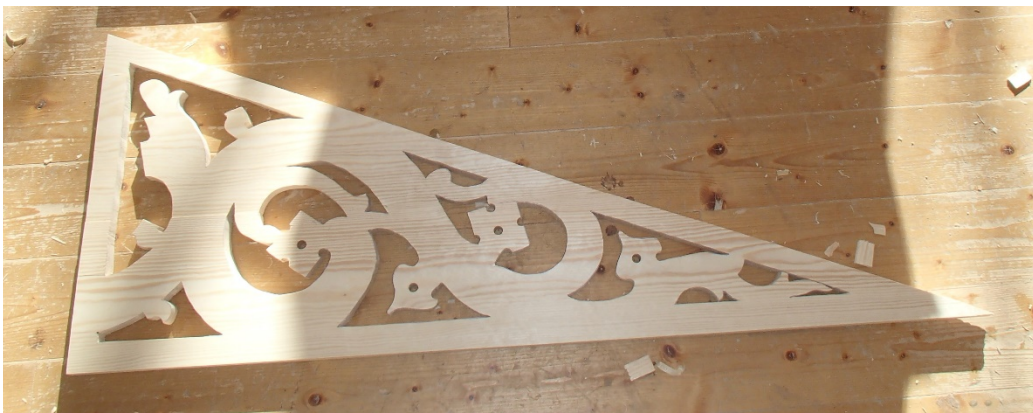
Bild 51. Färdigt mönster Olofstorp.

Min plan för tillverkning av snickarglädje stämmer fortfarande bra men med lite nya moment för spikning. Den del som kräver mest är fortfarande sågningen av mönstret.

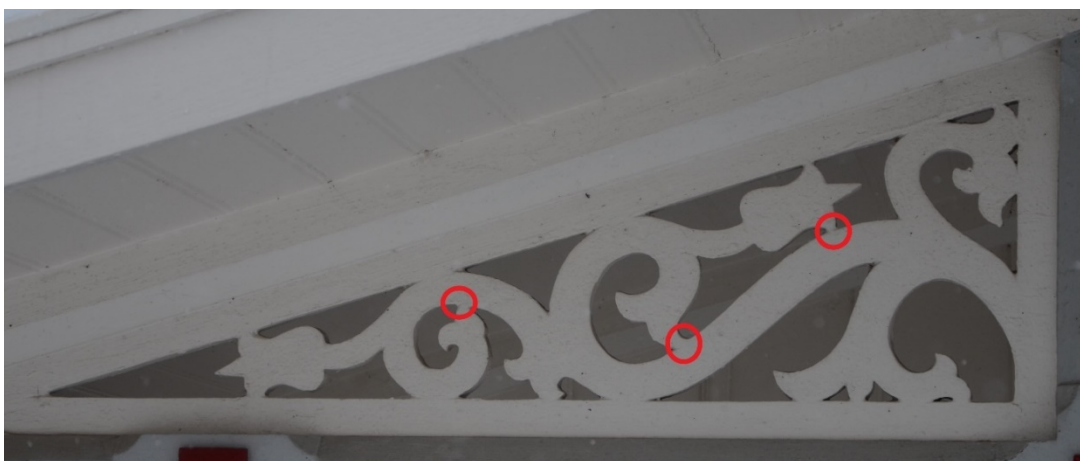
Bild 53. Mönster från Skräddaregården med genomsågningsmöjligheter.

När jag sedan gick tillbaka och tittade på mönstret från Skräddaregården (bild 53) insåg jag att sågar man igenom på de tre inringade områdena går det att såga detta mönster med bandsågen. Det bygger naturligtvis på min teori om att detta mönster kan vara konstruerat av en ram och ett löst mönster placerat i.

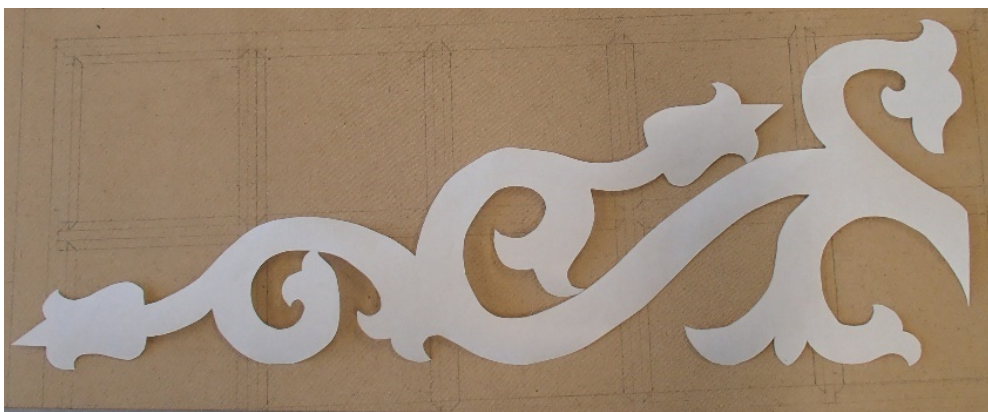
Bild 54. Utklippt mönster från Skräddaregården.

Sedan klippte jag ut mönstret eftersom ramen är en egen del och ritade av det på en bräda. Den brädan var bred nog så att hela mönstret fick plats på den. När mönstret var på brädan drog jag tre kontrollinjer (bild 55) för att mönstret verkligen skulle få plats innanför en ram. Mönstret ska inte gå utanför linjen men det måste också nå fram till den, annars blir det ett glapp i snickarglädjen.

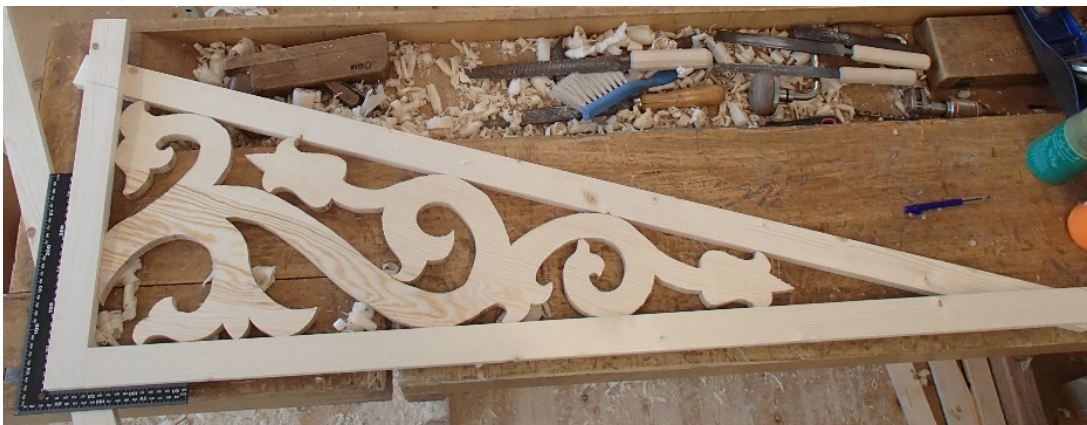
Bild 56. Innan tillsågning av rambitar.

När jag var säker på att mönstret skulle passa innanför en ram använde jag mig av en pelarborr och borrar i storlekarna från 10 mm till 35 mm. Med dessa borrarade jag alla skarpa böjar i mönstret och hål för att underlätta sågningen. Med bandsågen sågade jag sedan ut mönstret. Efter att jag sågat ut mönstret och gjort tre lister till ramen kontrollerade jag att det skulle fungera (bild 56) innan jag kapade till ramen (bild 57) med rätt vinklar.

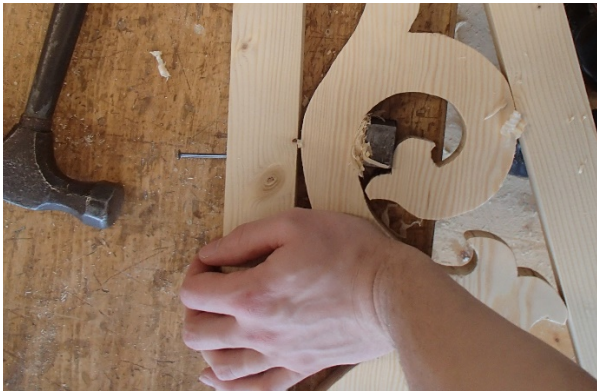
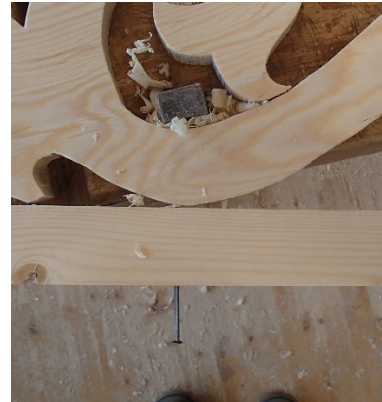
Bild 58. Spikning med mothåll.

Vid monteringen av snickarglädjen förborrades det för spiken innan ramen spikades ihop med mönstret. Att spika var återigen ett problem då det inte svarar när spiken ska slås i. Det problemet löste jag denna gång genom att lägga snickarglädjen ner och spika med en bänkhake som mothåll (bild 58 och 59), jag la spån mellan så att det inte skulle bli märken.

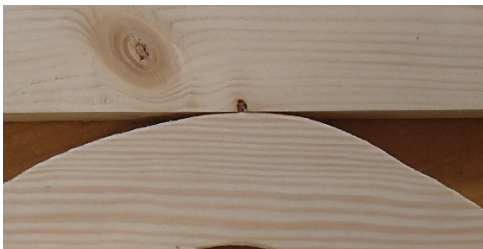
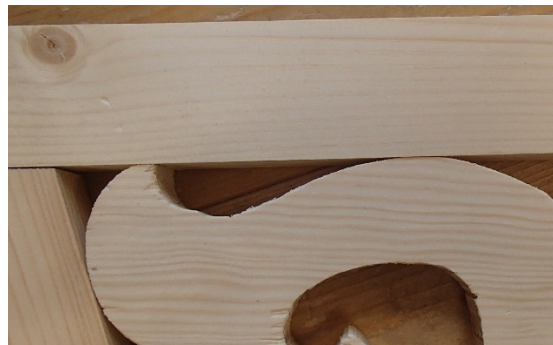
Bild 60. Nyttillverkat möte.

Efter hopspikningen blev mötet mellan ram och mönster på min snickarglädje (bild 60 och 61) mycket likt den befintliga snickarglädjen som jag undersökt (bild 62 och 63).

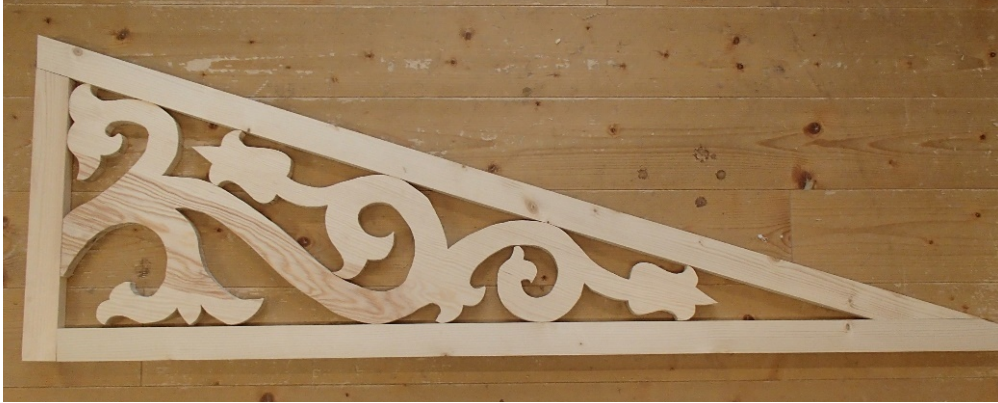
Bild 64. Färdig snickarglädje, kopia av Skräddaregårdens mönster.

Metoden att maskinellt såga fram snickarglädje var kanske inte så vanligt i slutet av 1800-talet. Det kan fortfarande ha varit dyrt i jämförelse med den handsågade snickarglädjen. Dessutom hittade jag i min byggnadsundersökning bara ett hus med snickarglädje utformat på det sättet att sågning med bandsåg är möjlig. Men tillvägagångssättet fungerar och är fullt troligt så att de kan ha gjort på det här viset också.

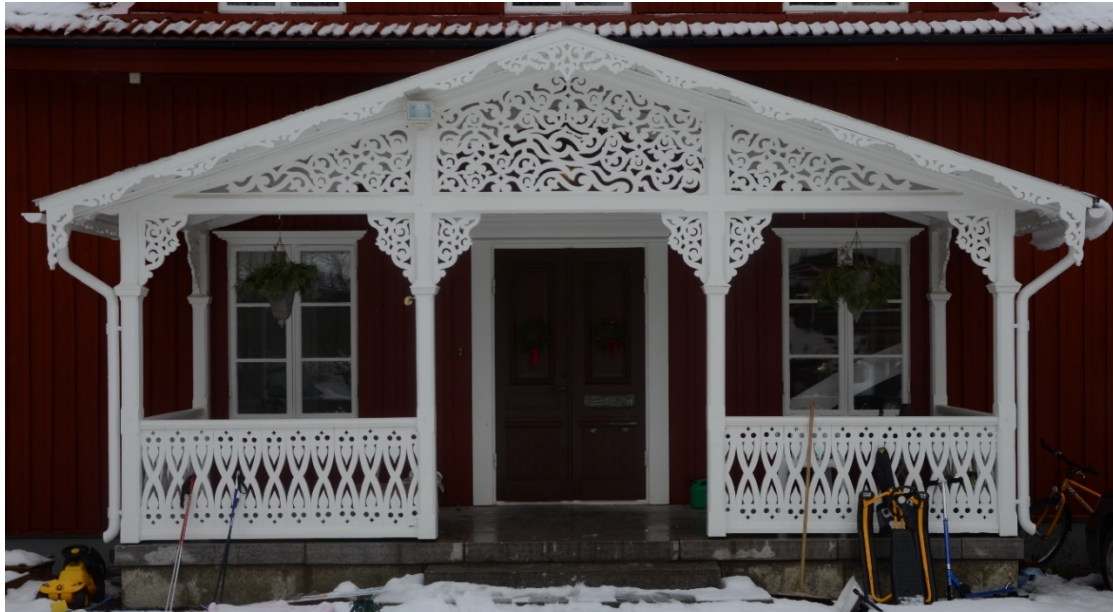
Horns prästgård byggdes 1861 och ersatte den nedbrunna prästgården (Carlquist, 1988). Verandan har ett stort mycket detaljerat mönster till snickarglädje. Mönstret är inte symmetriskt vilket annars de flesta mönstren är. Det här är den mest arbetade snickarglädjen som jag har hittat.

Material och färg Inga skador på materialet och ingen röta. Det är målat tjockt med färg på som döljer allt trä.
Sammanfogningar Mönstret är skarvat eftersom det är stort. Skarven är inte avancerad, bara kant mot kant. Det finns inge synliga spikhuvuden då färgen är tjockt målad. Men med stor sannolikhet är det spikat annars hade det inte suttit upp idag.
Montering på byggnaden Dekoren är monterad mellan två trekantslister på var sida som håller fast det i konstruktionen.
Fiberriktningar Fiberna går horisontellt i träet. Det syns med hjälp av skarven som delar mönstret i två tydliga brädor. De har bågnat på det sätt som breda brädor gör efter lång tid.
Verktyg Inga tydliga spår efter verktyg. Men i utsågningarna kan man se att det lutar vilket visar att det med stor sannolikhet är handsågat.
Dimension på material Materialet är 20 mm tjockt.

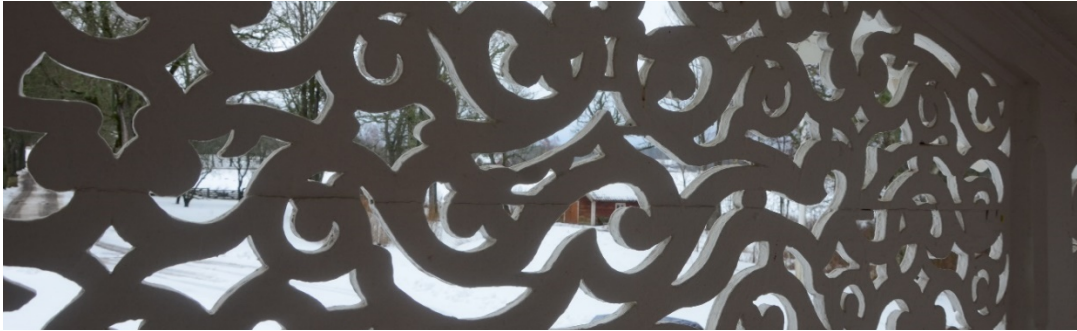
Skarven mitt i mönstret.

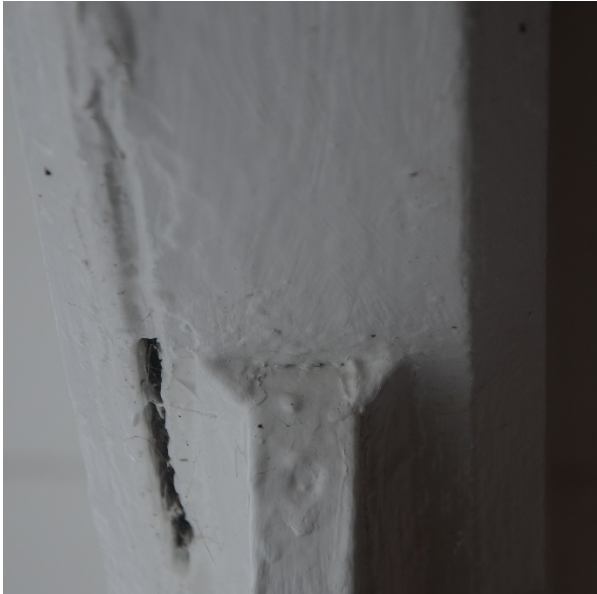
Trekantslister som decorationen är fäst med.

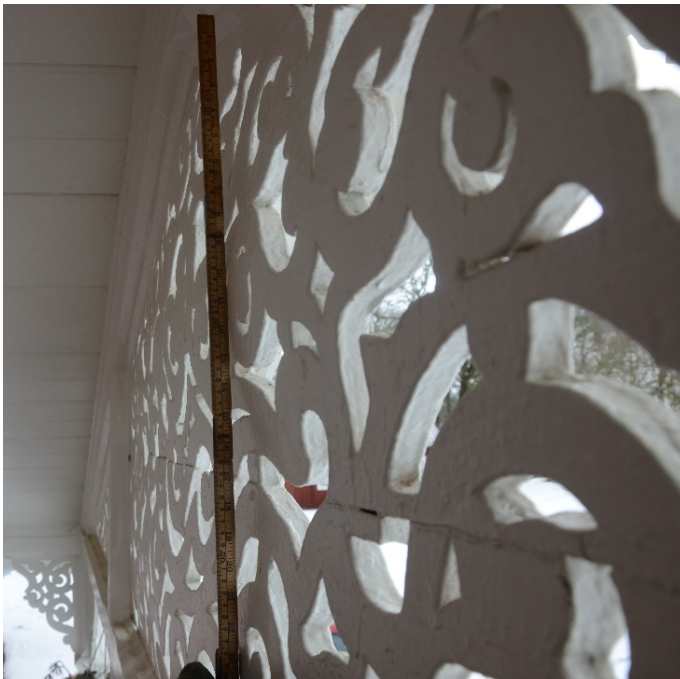
Materialet har bågnat med tiden.

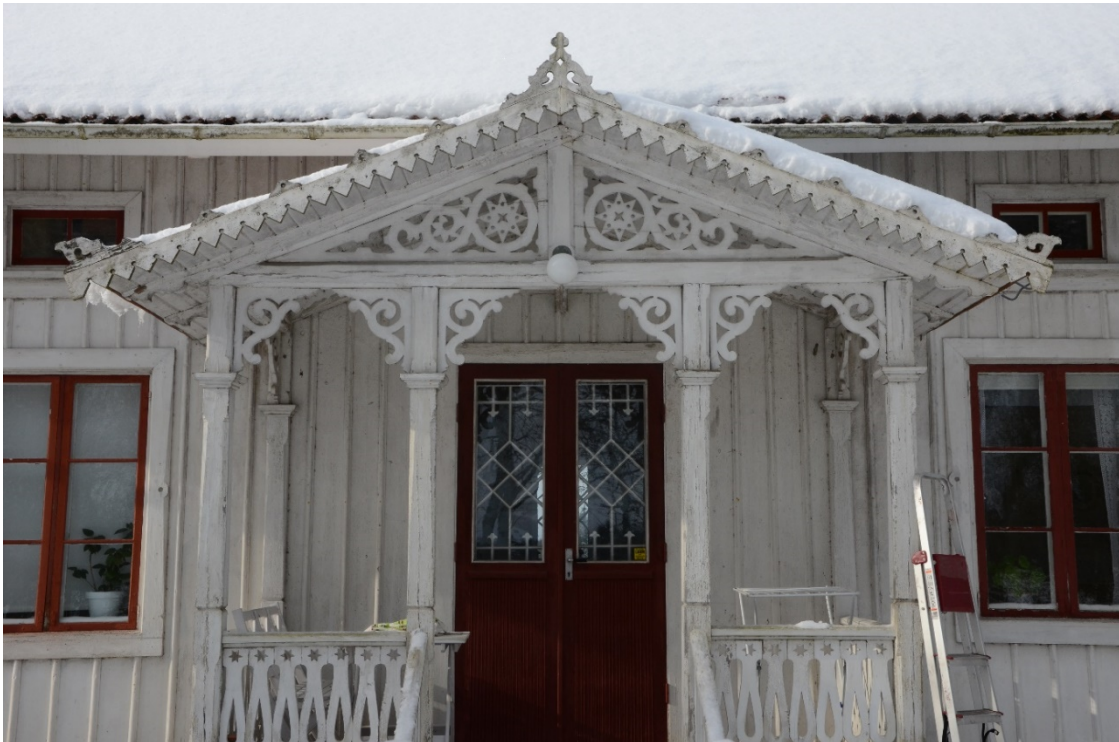
Huset är uppfört 1878 (Carlquist, 1988). Det är välbevarat och har en fint dekorerad veranda med snickarglädje som påminner mycket om Löfvenskiölds ritningar.

Inga allvarliga skador eller röta. Det har blivit en stor spricka i träet på det högra mönstret men det sitter fortfarande ihop och allt finns kvar. Färgen flagnar över hela dekorationen.

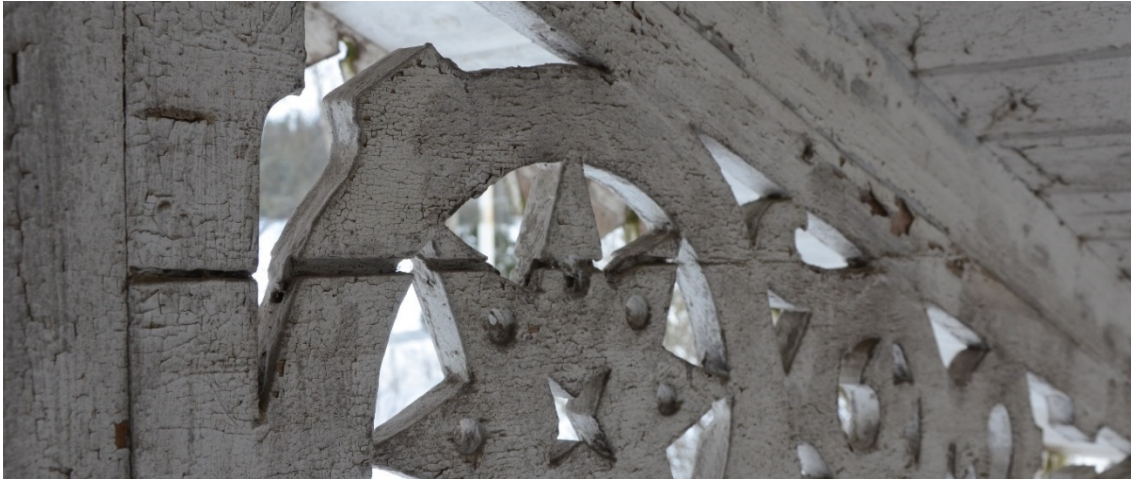
Skarven med not och spont på vänstra sidan av verandan.

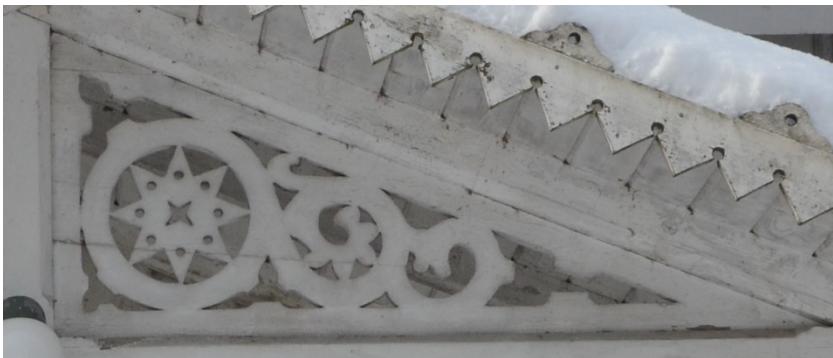
Sprickan är den nedre linjen som syns tydligast och som då inte är en sammanfogning. Detta är högra sidan.

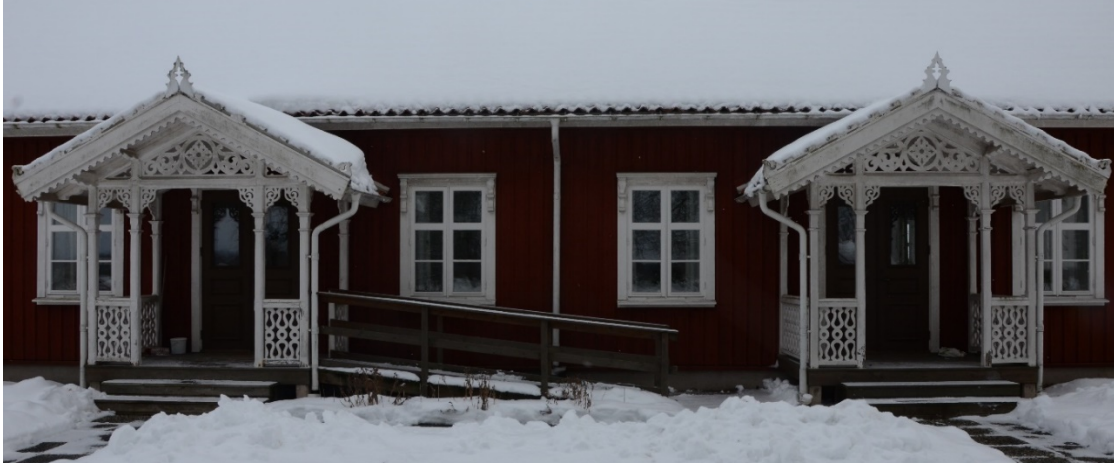
Bredvid en kyrka ligger Lillegården som idag också är ett församlingshem. Byggnaden uppfördes 1860 och var gemensam manbyggnad för två gårdar (Carlquist, 1988). Därav finns det då två verandor, en till varje hem. Båda dekorationerna är identiska förutom att tjockleken på materialet skiljer sig åt. Den högra är tjockast med en tum och den vänstra är bara 16 mm.

Båda är fina har inga skador eller röta. Det är ett jämnt lager med färg som gör det svårt att se skarvar. Man får gå väldigt nära i verkligheten och det syns knappt på bilder.

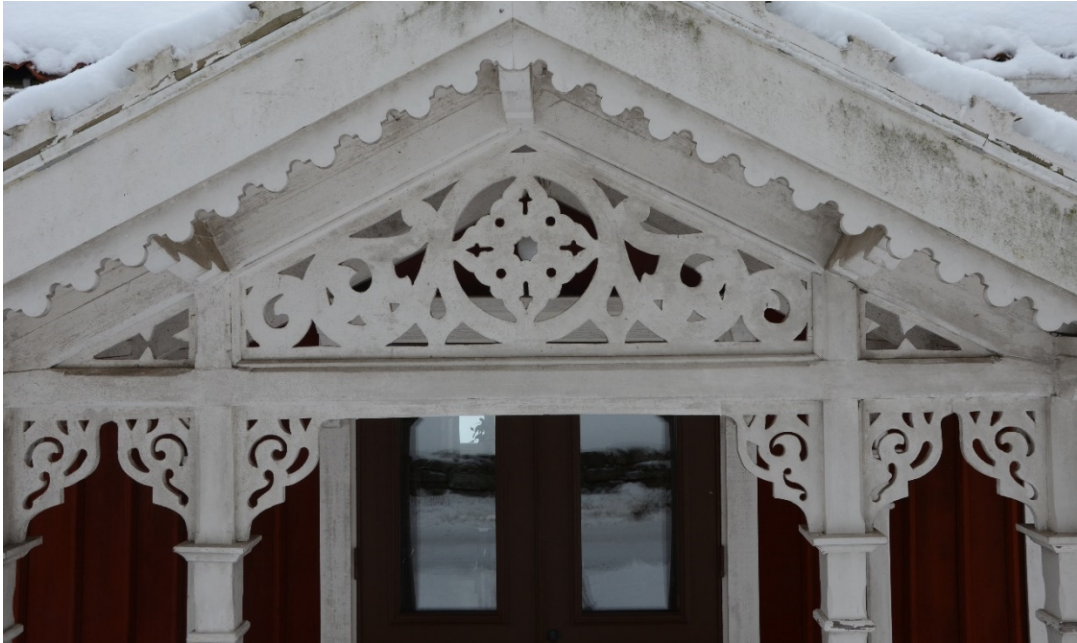
Mönstret över verandan. Skarven syns inte alls här.
