Snickarglädje

Tillverkningen under 1800-talet

Uppsats för avläggande av filosofie kandidatexamen i
Kulturvård, Bygghantverk
22,5 hp
Institutionen för kulturvård
Göteborgs universitet

Gingerbread work - Manufacturing during the 19th century

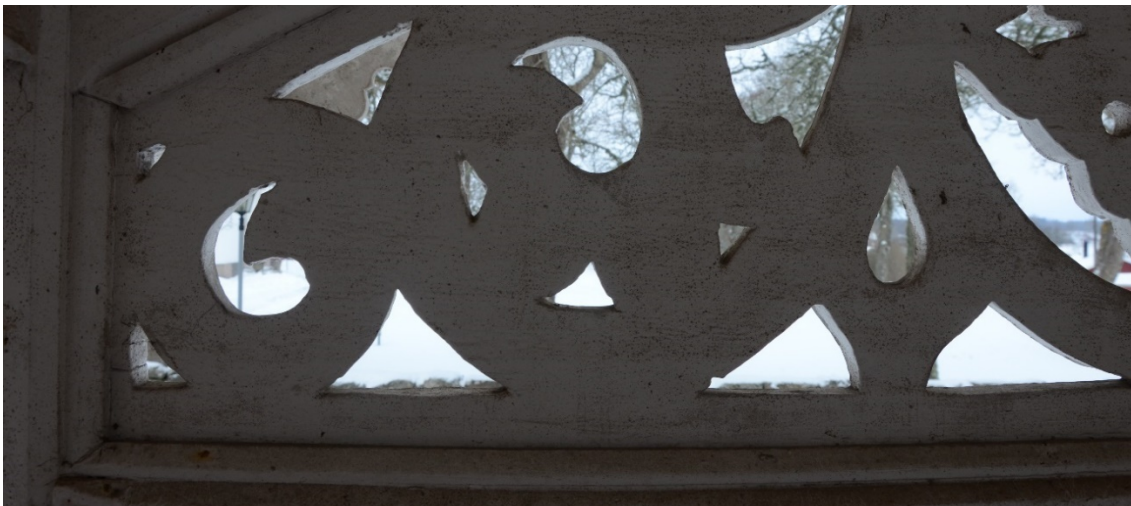
I nederdelen av mönstret ser man lite av ojämnheten.

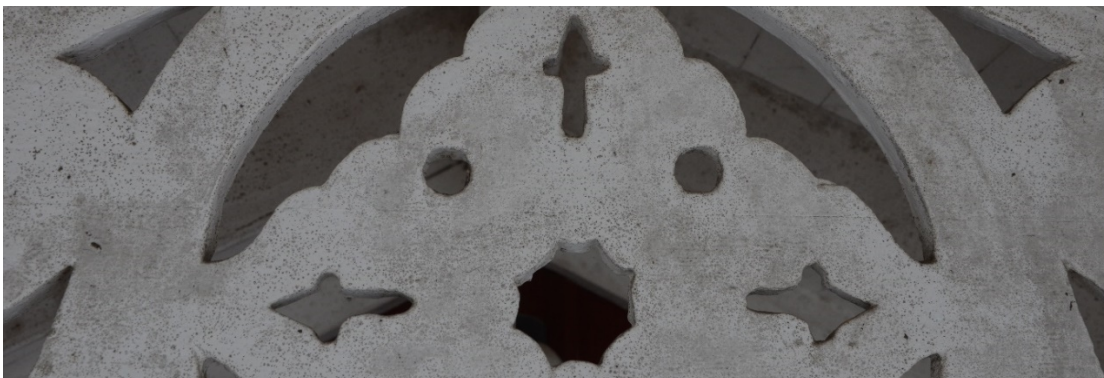
Mitt i bilden kan man se ett svagt streck som är skarven. Man ser även hur delar av mönstret är ojämnt sågat.

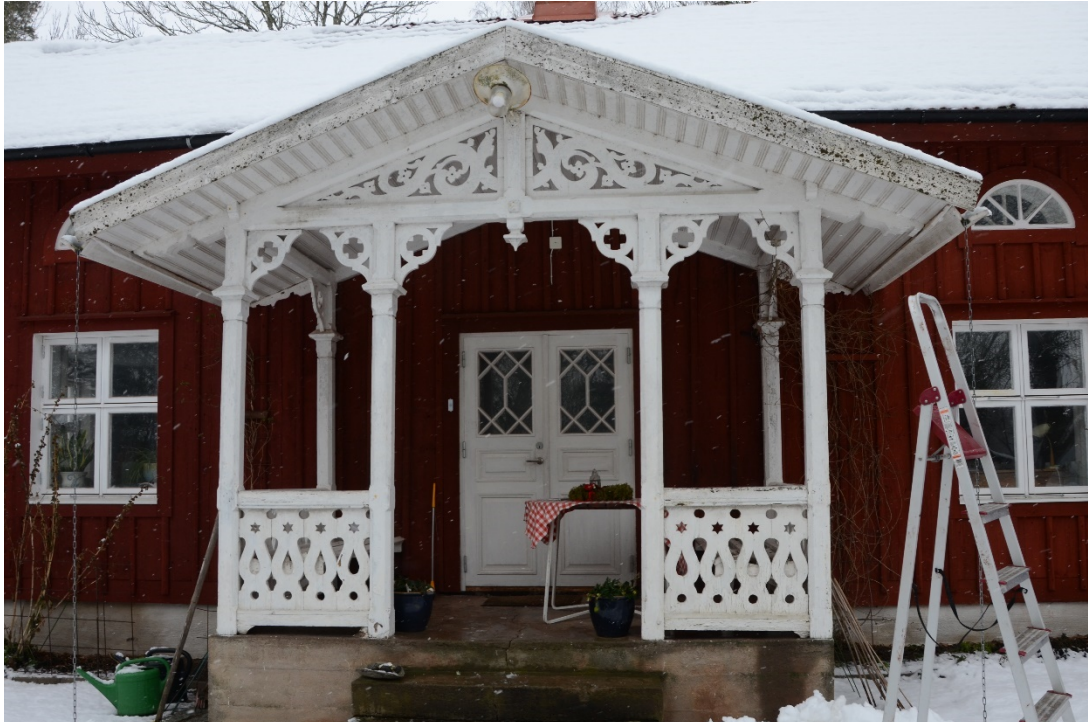
Detta torp är ett timmerhus från 1859 (Carlquist, 1988). Ägaren själv berättar att verandan är flyttad från en gård lite längre bort i byn. Allt är flyttat som det var och bara återuppbyggt på detta torp. Verandan har flera små detaljer som visar på att någon har lagt ner omtanke på denna veranda. Till exempel under den stora dekorationen finns det små konsoler som verkar ha fyra små indragna dekorer i cirkeln.

<p>Material och färg Helt och fint trä utan röta. Ett jämnt färglager som har börjat flaga och visar att det finns ett lager färg under plastfärgen. Två lager färg gör det svårt att i alla fall se verktygspår.</p>
<p>Sammanfogningar Båda dekorationssidorna har varsin skarv som bara är slät kant mot kant. I de höga ändarna har det blivit flera skarvar som kan ha kommit till vid flytten eller så har det varit känsligt från början och blivit så redan vid tillverkningen. På en del ställen kan man se att mönstret är genomsågat mellan tomrummen för att kanske underlätta vid tillverkningen.</p>
<p>Montering på byggnaden Dekorationen är monterad mellan verandans stolpar och sparrar. Skråspikad på plats.</p>
<p>Fiberriktningar Riktningen är horisontell i mönstret.</p>
<p>Verktyg Svårt att avgöra någon form av spår av verktyg.</p>
<p>Dimension på material Materialet är en tum tjockt.</p>

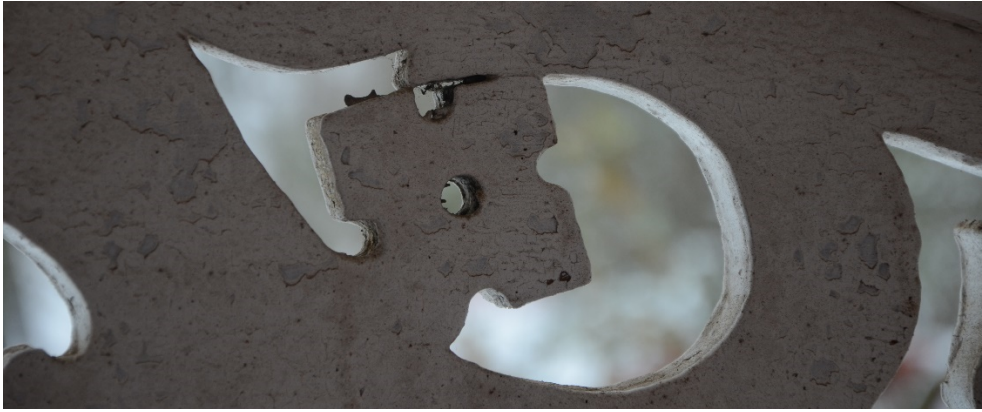
Ett av ställena där det är genomsågat för att kanske underlätta sågningen då man slipper borra fler hål och montera om bladet på sågen.

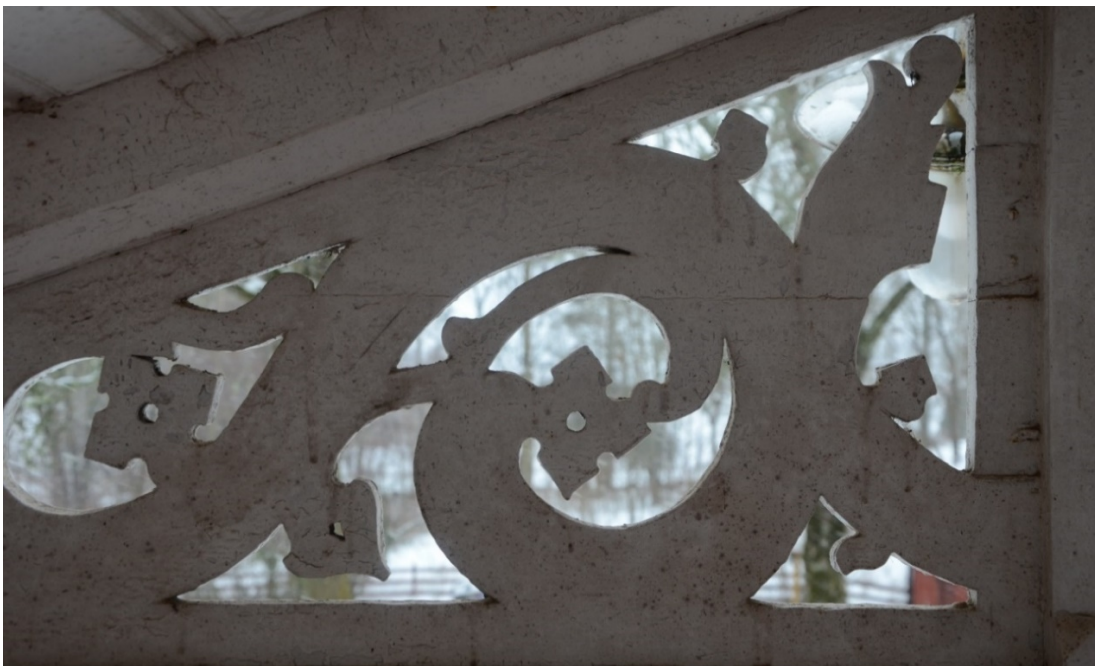
Här syns en av skarvarna och de små skarvarna till höger som är flera än huvudskarven, kanske för att det är en så känslig bit så att det har gått sönder med åren.

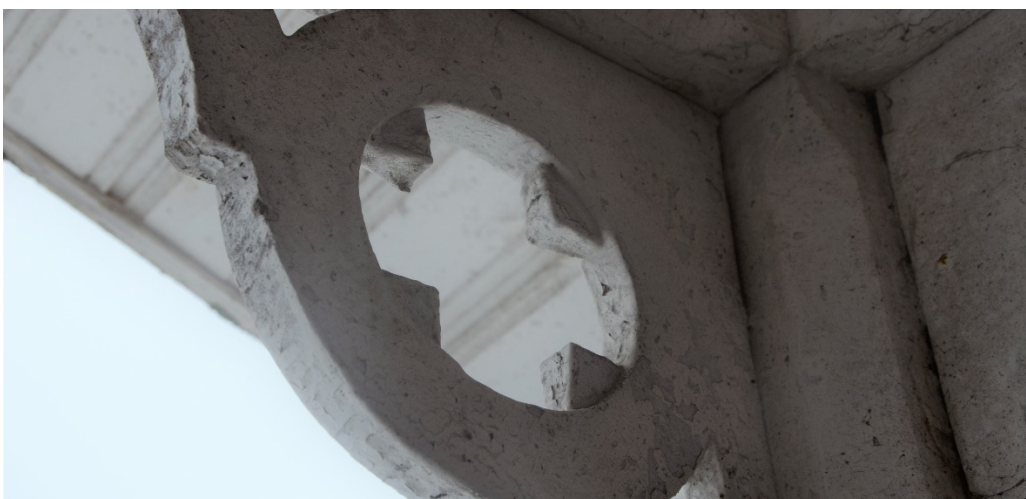
En av hörnkonsoleerna med de små indragna dekoreerna.

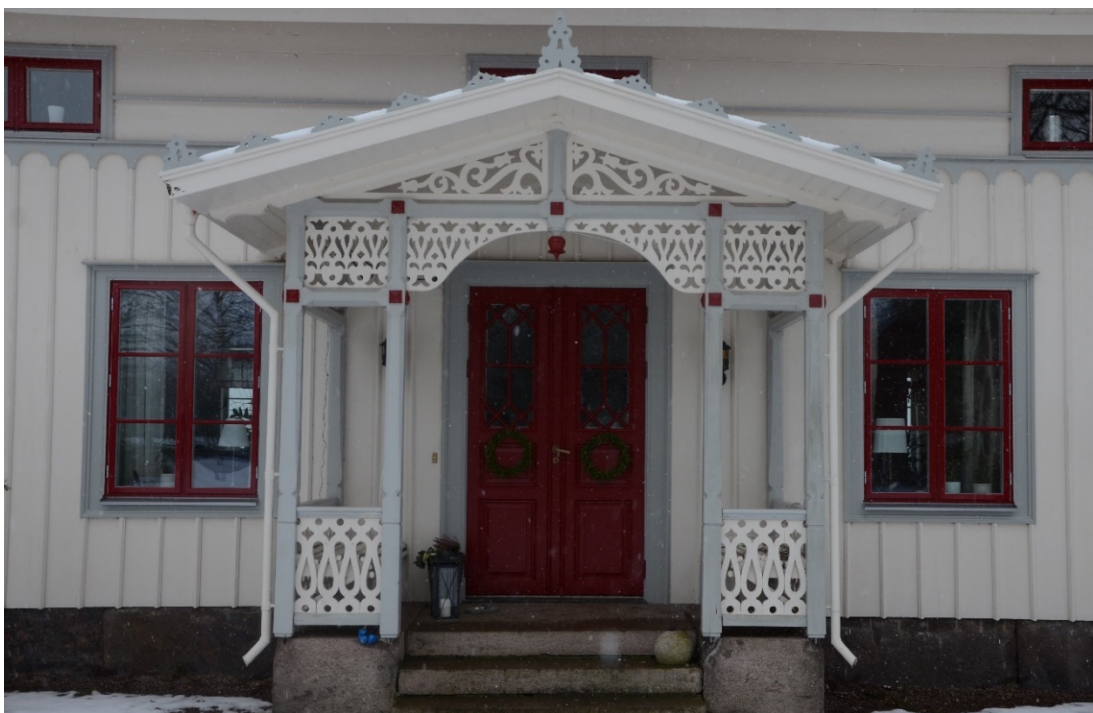
Boningshuset är byggt 1888 och 1988 var det praktiskt taget oförändrat (Carlquist, s. 164 1988) både vad det gäller byggnad och veranda. Idag ser det också relativt oförändrat ut och det är nymålat 2005 enligt text på ovensidan av bjälkarna.

Allt ä nymålat 2005 enligt text ovanför dörren, i plastfärg. Så det är väldigt svårt att se hur det är under färgen.

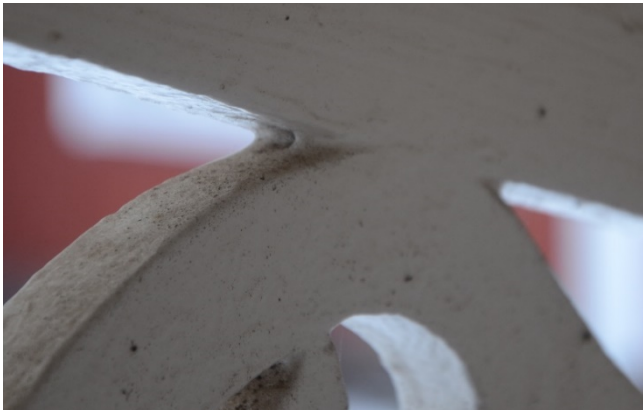
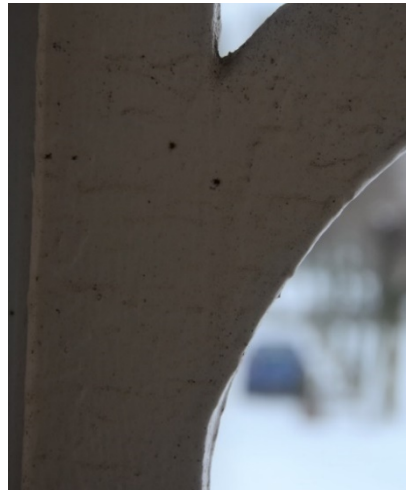
På den övre bilden ser man rundningen som fortsätter att vara rund trots att den möter ramen runt. I vanliga fall blir det oftast att rundningen försvinner då. På den högra bilden kan man se en antydning till skarv mellan mönstret och ramen.

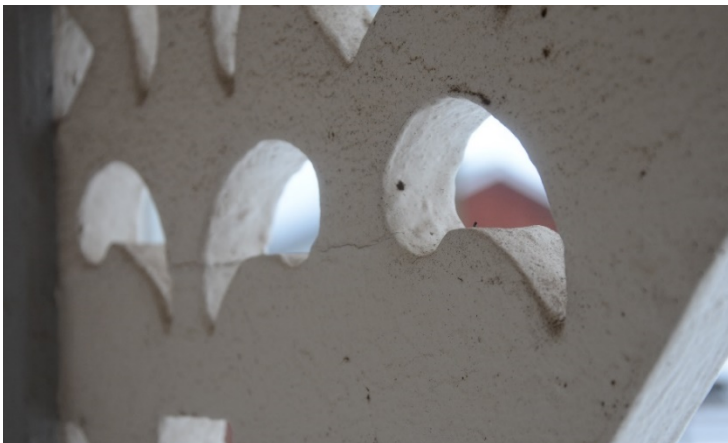
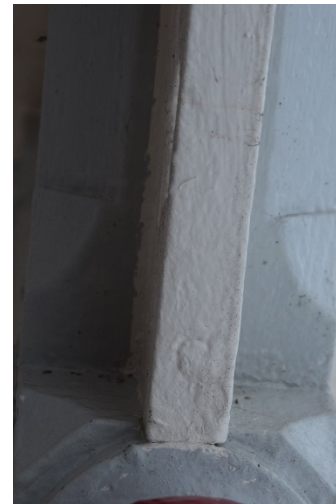
Skarv i den undre dekoren. Den vänstra bilden visar hur den är spikad underifrån.

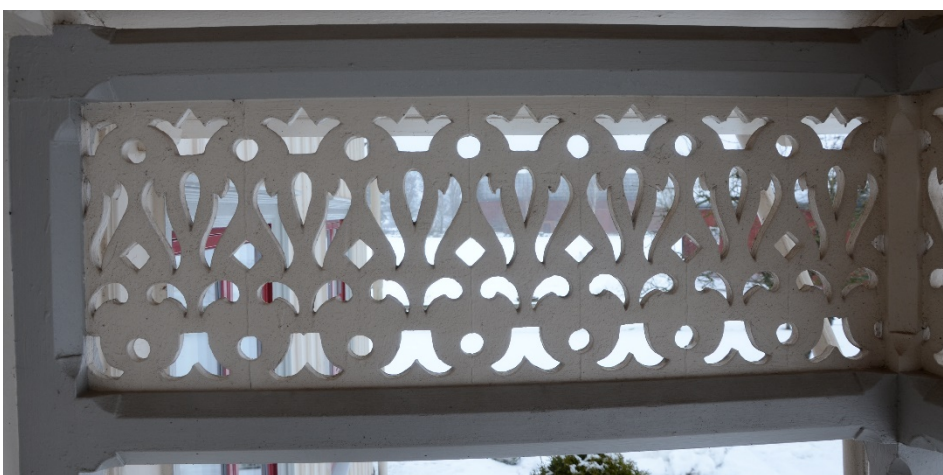
Dekoren som går på sidorna. Den är utsågad i brädor som sedan bara är monterade bredvid varandra.

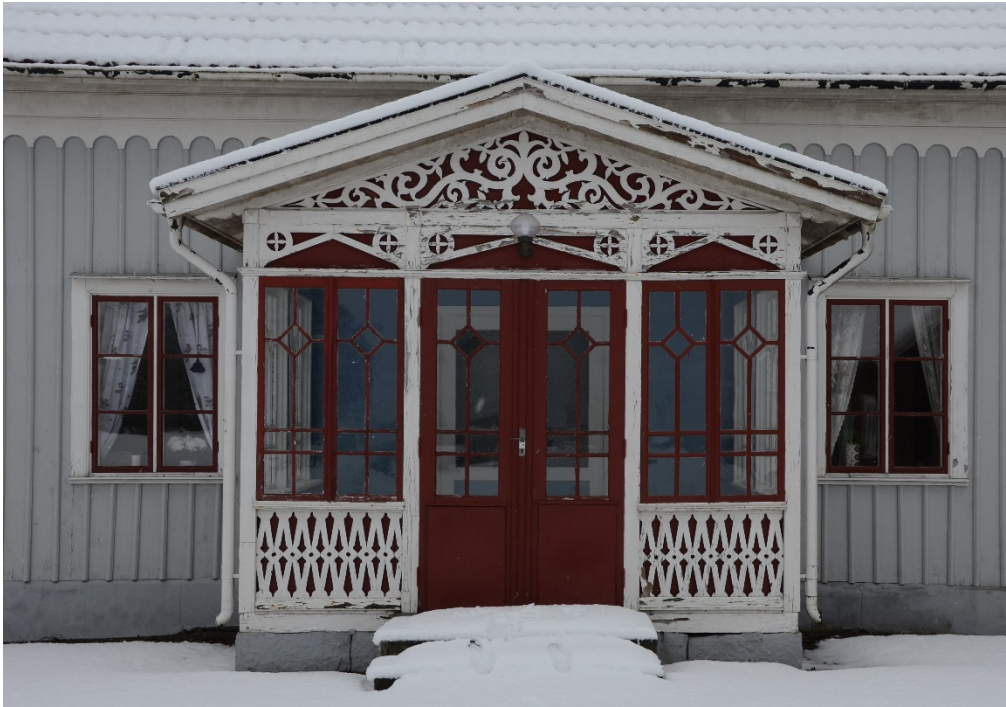
Sörgården (Flistad)

Boningshuset är byggt 1850 enligt inskriptioner i huset och sedan har verandan tillkommit några decennier senare (Carlquist, 1988). Det är en fin inglasad veranda i rött och vitt med snickarglädje monterad över ingången.

Allt trä är helt och det finns inga synliga skador, det finns heller ingen röta i det. Allt är målat med plastfärg som har börjat att flagna vilket visar fiberriktningen tydligt.

Snickarglädjen är så stor att den har behövts skarvas. Den består av två brädor och det går en skarv horisontellt genom mönstret. Den teknik man har använt är not och spont på de två brädor. Konstigt nog är noten underst. Det kan vara dåligt om man ser det ur synpunkten vattenavrinningen.

Dekorationen är monterad direkt på en brädvägg med spik.

Fibreerna går horisontellt i mönstret.

Det går inte att se några verktygsspår i träet.

Materialet är 1 tum tjockt.

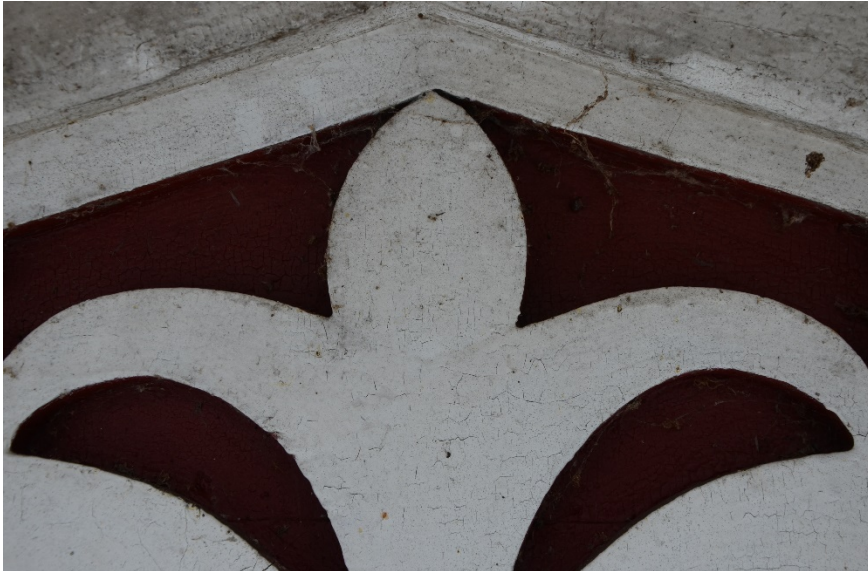
I spetsen på dekoren syns det tydligast att det är genomsågat på en del ställen mellan ramen och mönstret.

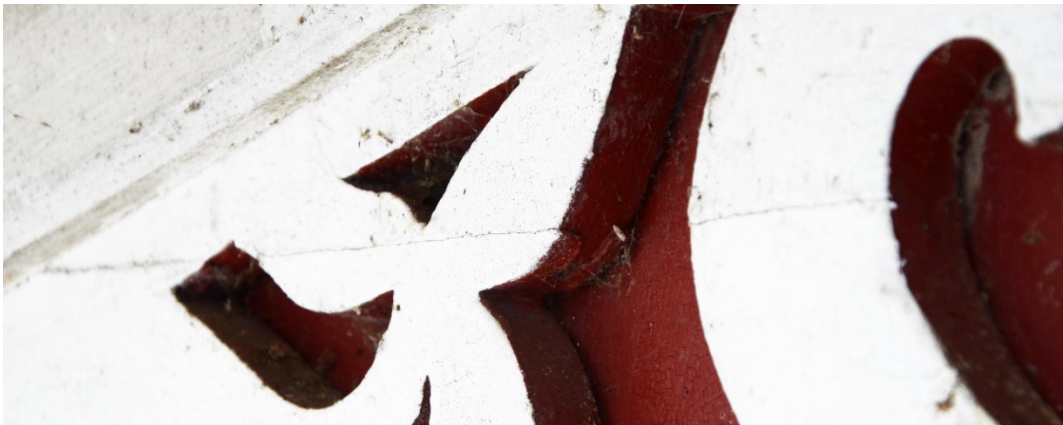
Bild på skarven som är not och spont.

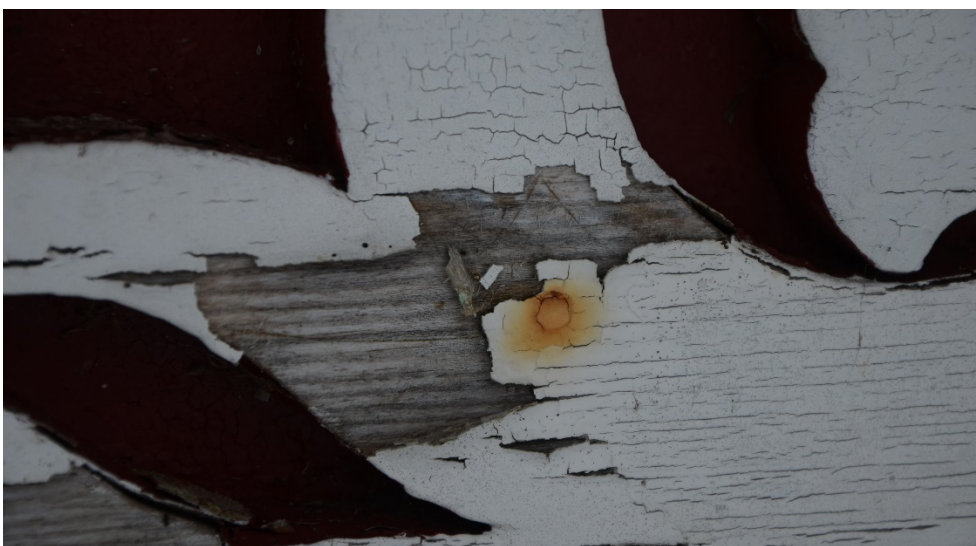
Dekorationen är spikad direkt på en brädpanel. Här ser man också tydligt flagnings av färg som avslöjar fiberriktningen tydligt.

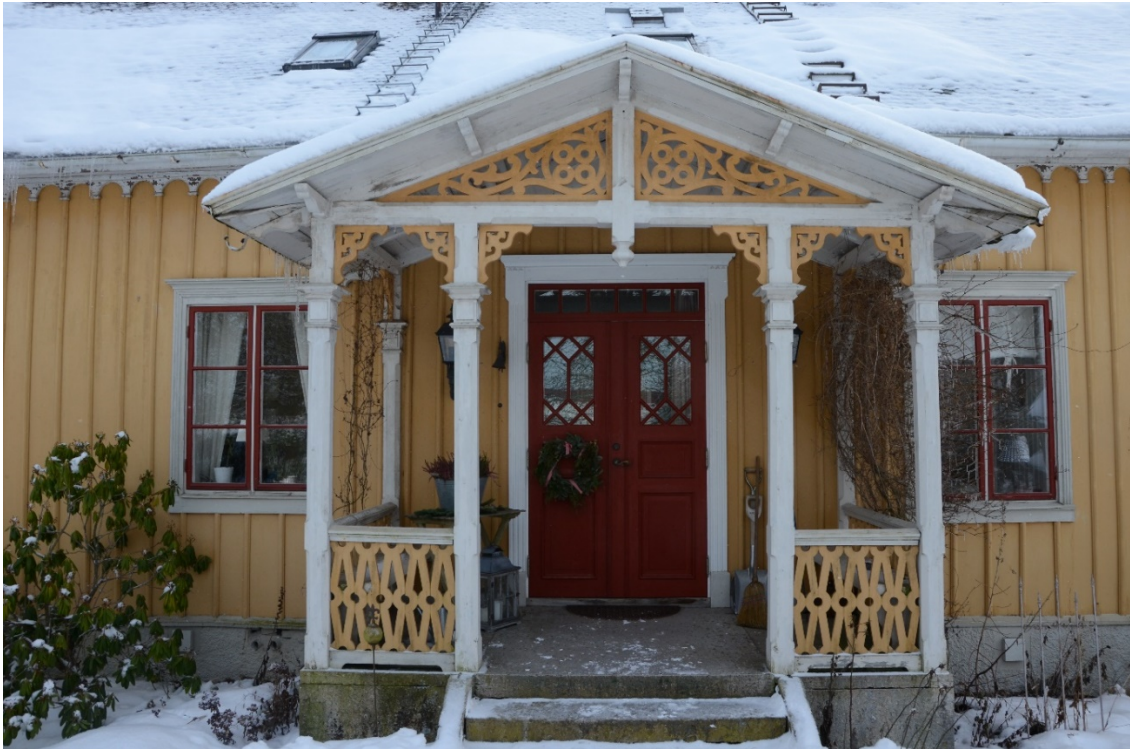
Sörgården (Lanna)

Allting är helt och fint men övermålat med ett lager plastfärg som försvårar att se hur det är konstruerat.

Detta är svårt att se men jag har tre teorier som skulle kunna passa in med hur det ser ut. 1) Det kan vara en ram med decorationen monterad i för sig. 2) det kan vara i ett stycke men med några små sprickor. 3) det kan vara skarvat men i så fall på ett mycket konstigt sätt som inte verkar riktigt logiskt.

Dekorationen är monterad i verandans konstruktion, fäst med spik.

Detta beror på hur sammanfogningarna är. Färgen gör det svårt att se hur fibrerna går egentligen på de flesta ställena. Många ställen ser ut att ha horisontella fibrer.

Det finns inga uppenbara spår efter verktyg.

Materialen är 20 mm tjockt.

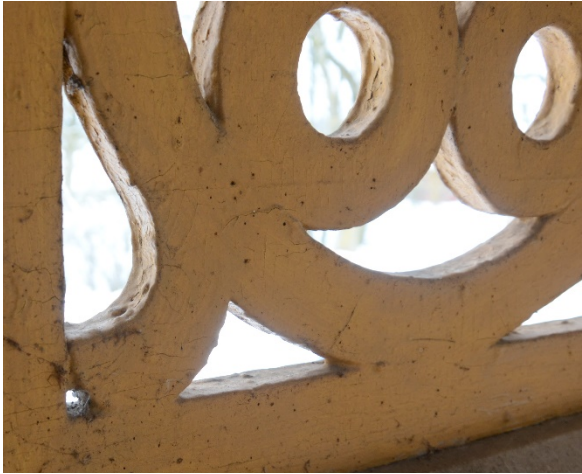
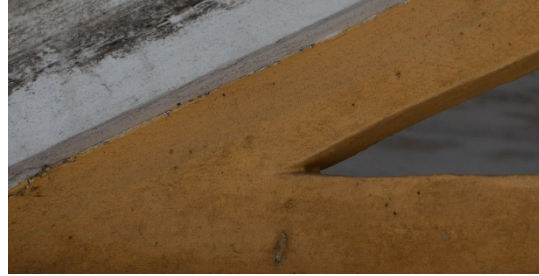
Här ser man i nederkant att den rundade linjen fortsätter jämnt utan att avbrytas om den hade suttit ihop. Detta talar för att det är en ram med separat mönster i. På den vänstra bilden kan man se en antydning till skarv i spetsen.

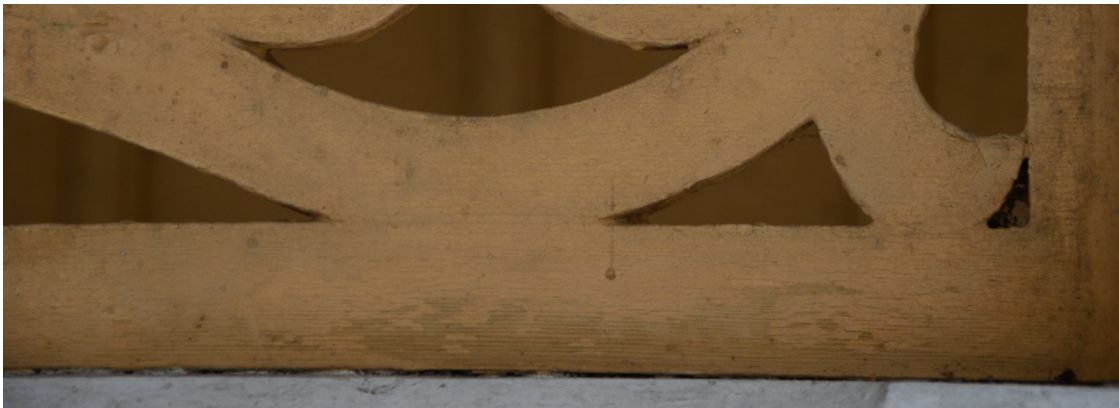
Denna bild talar dock om att det skulle kunna vara en dekor i ett stycke. På grund av hur fibrerna sitter och att det inte verkar vara en skarv.

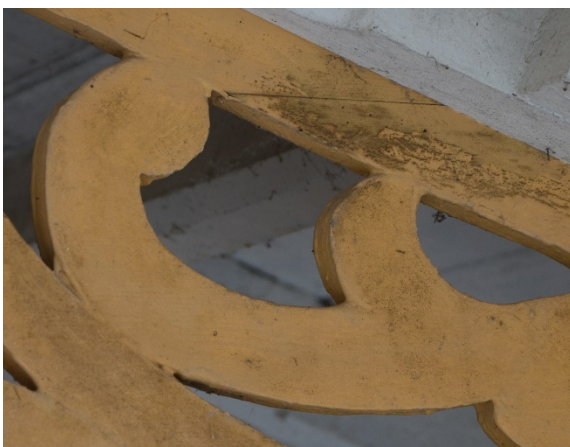
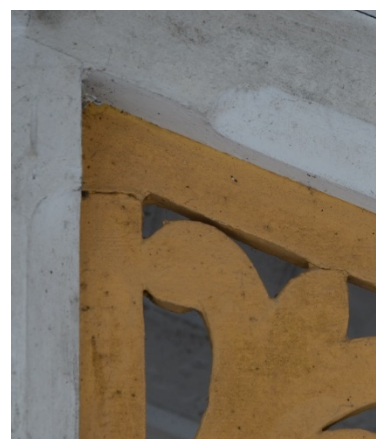
Men de här två skarvarna är konstigt placerade hur man än skulle ha konstruerat denna snickarglädje.

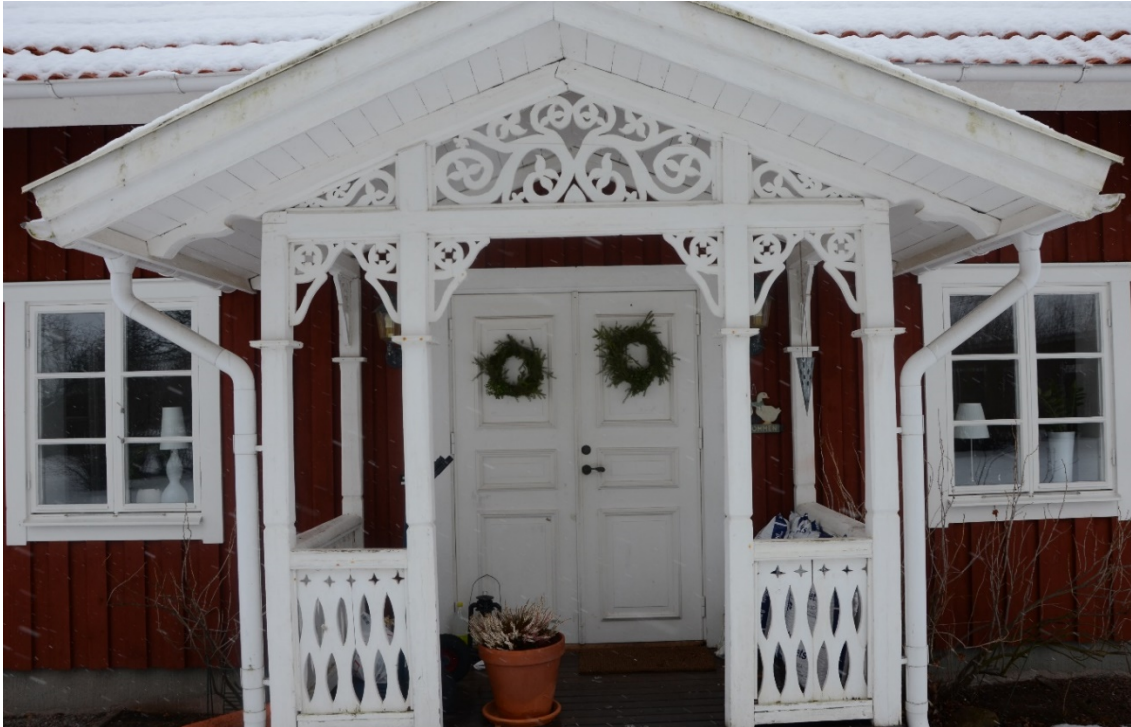
Sörgården (Mårum)

Detta hus är inte med i *Kulturhistoriskt värdefulla byggnader och miljöer i Skövde kommun: landsbygden* av Carlquist (1988). Huset hittade jag när jag var ute och letade efter de planerade husen. Enligt ägaren själv är huset byggt 1909. Senare när de har köpt huset har verandan blivit renoverad men med målet att spara originalet så mycket så möjligt.

Material och färg Relativt nymålat med tjockt lager färg som döljer en del. Allt trä är helt utan skador eller röta.
Sammanfogningar I det stora mönstret har en skarv använts och det är kant mot kant som sedan är spikad.
Montering på byggnaden Dekorationen är monterad mellan lister i verandans konstruktion.
Fiberriktningar Riktningen är horisontell på materialet.
Verktyg Inga tydliga verktygsspår syns. Sågkanterna är ojämna liksom hackiga. Som om de har sågats för fort och inte särskilt noggrant. Om det är original så är det handsågat, men om det kommer från renoveringen så kan det vara någon som har haft för bråttom med en bandsåg.
Dimension på material Materialet är 1 tum tjockt.

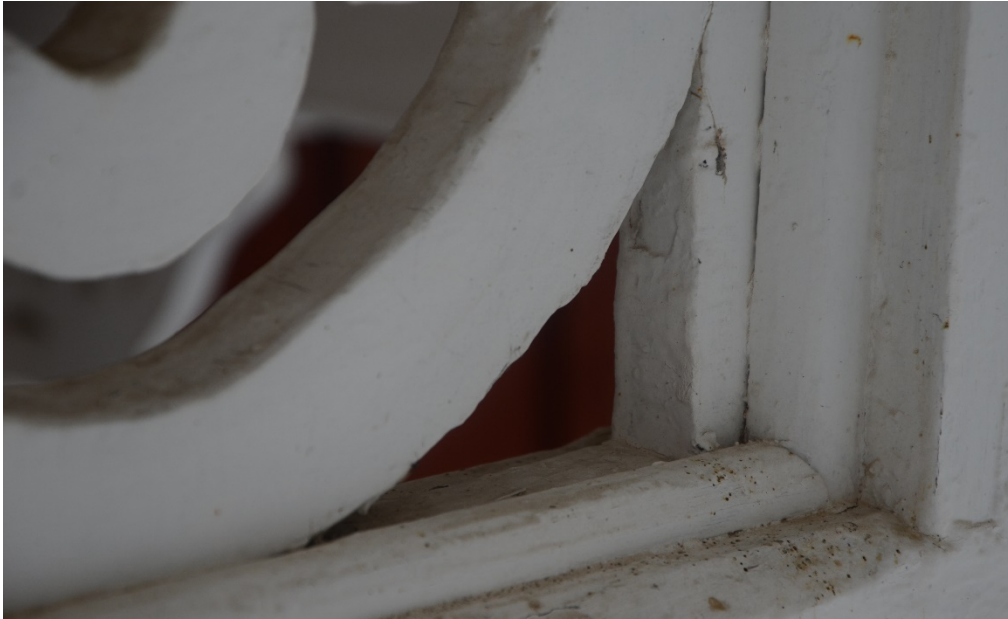
Allt är monterat mellan lister.

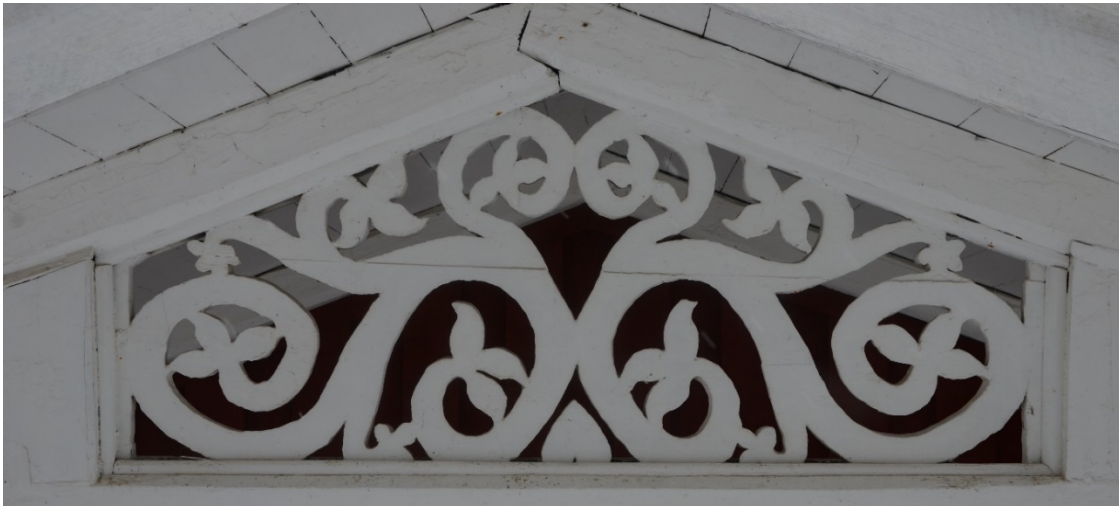
Mönstret ser hackigt och ojämnt ut i kanterna.

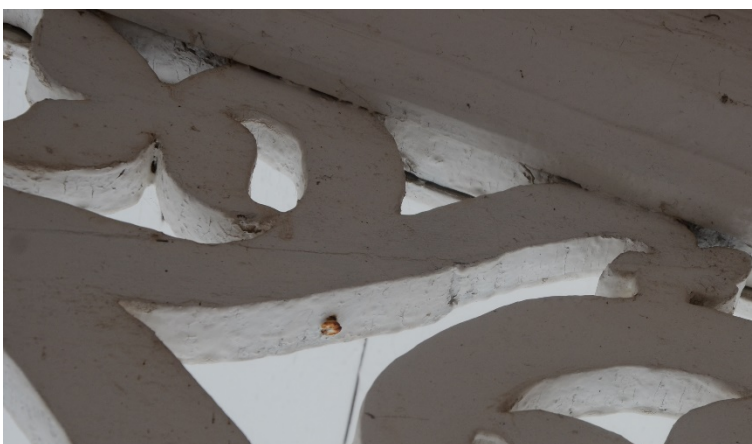
Skarv kant mot kant som sedan är spikad ihop.

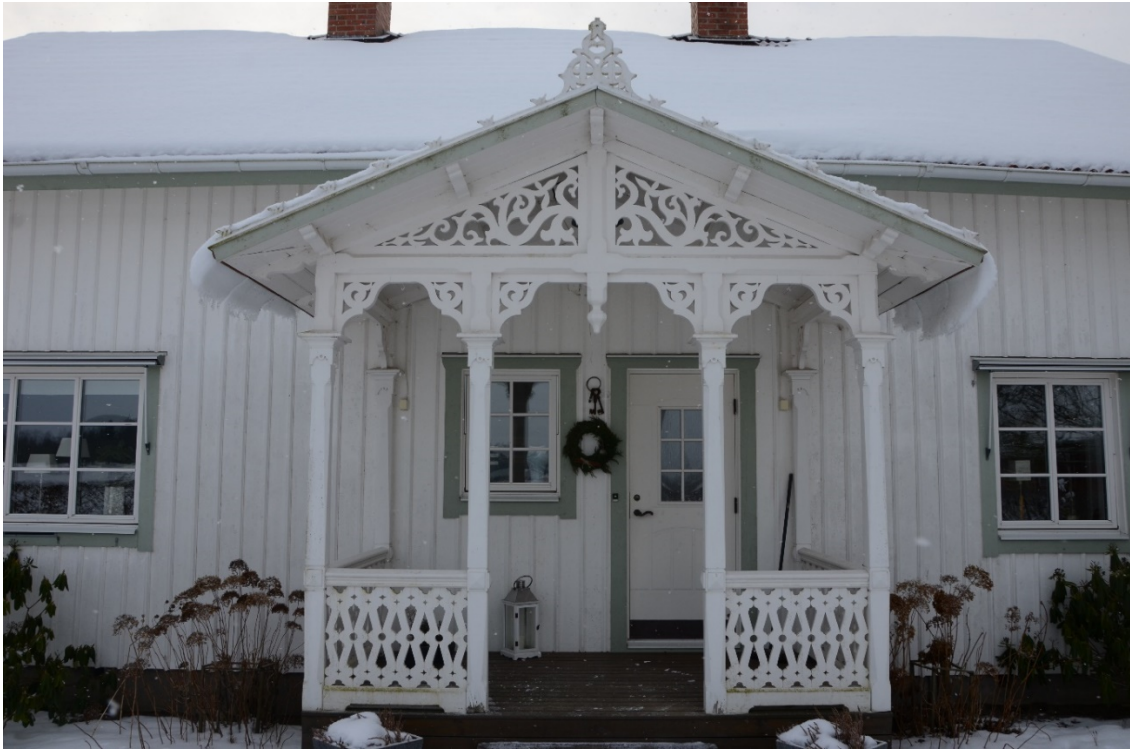
Törnestorp

Välskött manbyggnad som är byggd 1889 (Carlquist, 1988). Hela huset och verandan är varsamt renoverat. Vid första anblick på verandan ser mönstret helt nytt ut för att det är en slät yta. Detta beror på att ägaren har plockat fram dekoren ur ett tjockt lager med plastfärg som han var tvungen att såga bort. Detta gjordes med sticksåg och därför ser allt maskinsågat ut. Sedan är allt slipat och ger en mycket slät yta. Ägaren minns inte hur dekoren är sammanfogad.

<p>Material och färg Det är ett slätt lager färg som döljer allt under den. Inga skador på materialet.</p>
<p>Sammanfogningar Inga synliga på grund av färgen.</p>
<p>Montering på byggnaden Den är monterad mellan verandans konstruktion och sedan troligen spika i konstruktionen.</p>
<p>Fiberriktningar Går inte att se men om man utgår från de andra dekorena jag har sett så är fibreerna troligen horisontella.</p>
<p>Verktyg Finns inga spår som syns förutom efter sticksågen men de är inte relevanta för undersökningen.</p>
<p>Dimension på material Allt är 35 mm tjockt.</p>

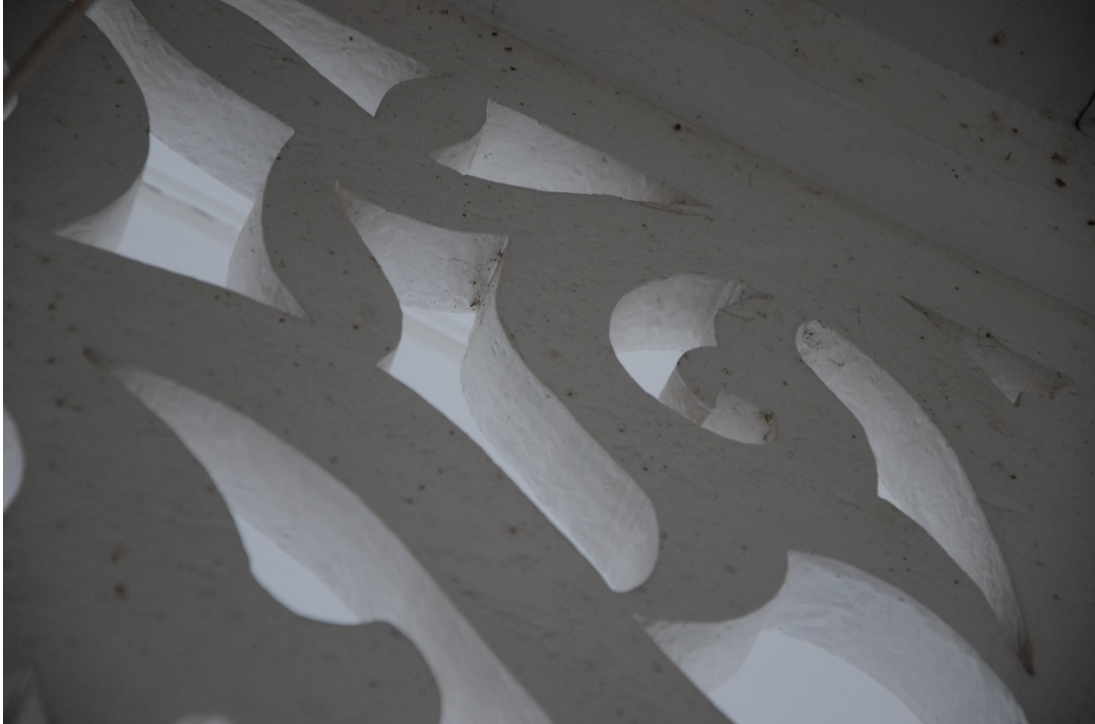
Dekoren har en helt slät yta som är slipad och sågad. Man ser också spåren efter färgborttagningen som skett med sticksåg.
