BETONG

material konstruktion åtgärder
skador arkitektur historia

Sven Olof Ahlberg & Eva Löfgren, red.

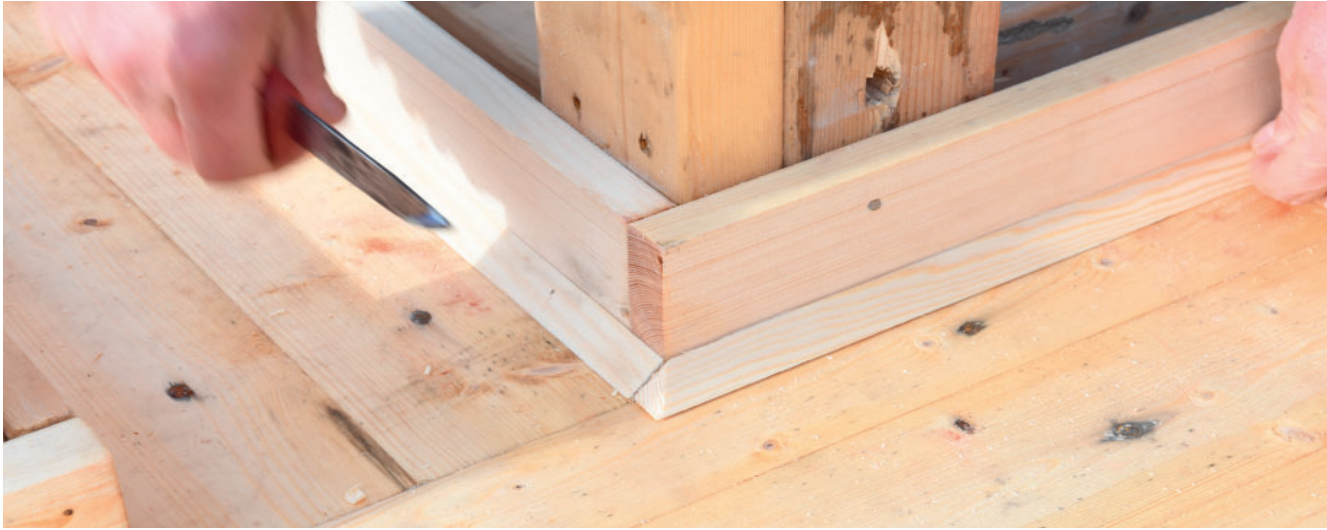
Figur 1.5. Gjutformar och spår efter dem i betongen kan ge värdefulla teknikhistoriska ledtrådar till hur en byggnad uppförts. Foto: Sven Olof Ahlberg, 2021.

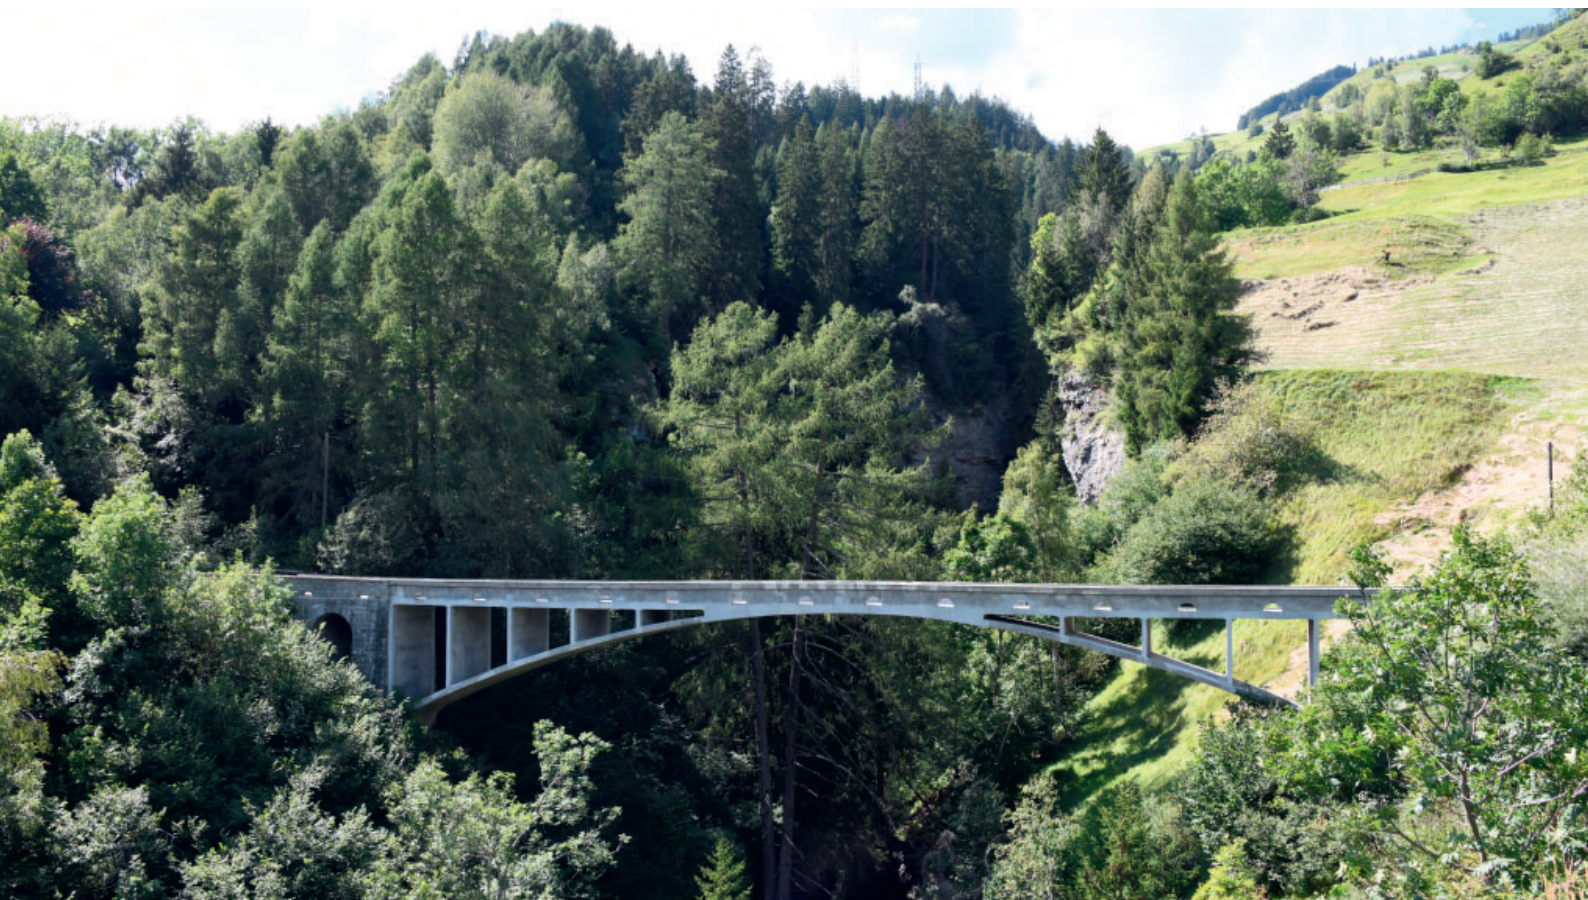
Figur 1.6. Råa betongytor blir lätt fläckiga som här på Valtschielbrücke i schweiziska Donat efter en reparation 2013. Bron konstruerades av Robert Maillart och stod färdig 1926. Foto: Sven Olof Ahlberg, 2021.

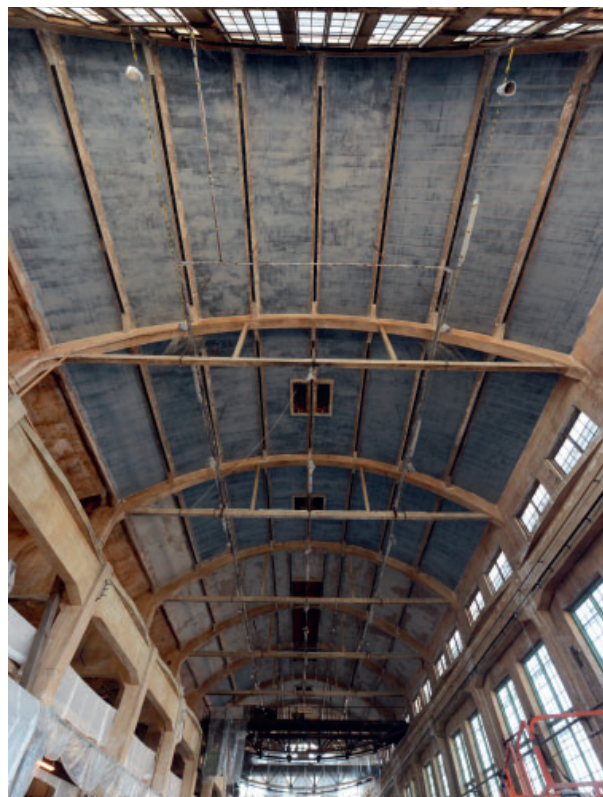
Figur 1.7. Efter att betongtaket i Gamla Motala verkstads lokverkstad hade rengjorts, förstärktes betongen med remsor av pålimmad kolfiberväv, en icke reversibel åtgärd. Foto: Sven Olof Ahlberg, 2022.

Den stora lokhallen är en del av Gamla Motala Verkstad. Byggnaden uppfördes 1919 med ett välvt och armerat innertak av betong. År 2022 genomfördes en säkring av det delvis avspjälkade betongskiktet i taket. Rengöringen skapade ett underlag för den senare pålimmade kolfiberförstärkningen, se sidan 17. Foto: Sven Olof Ahlberg, 2022.

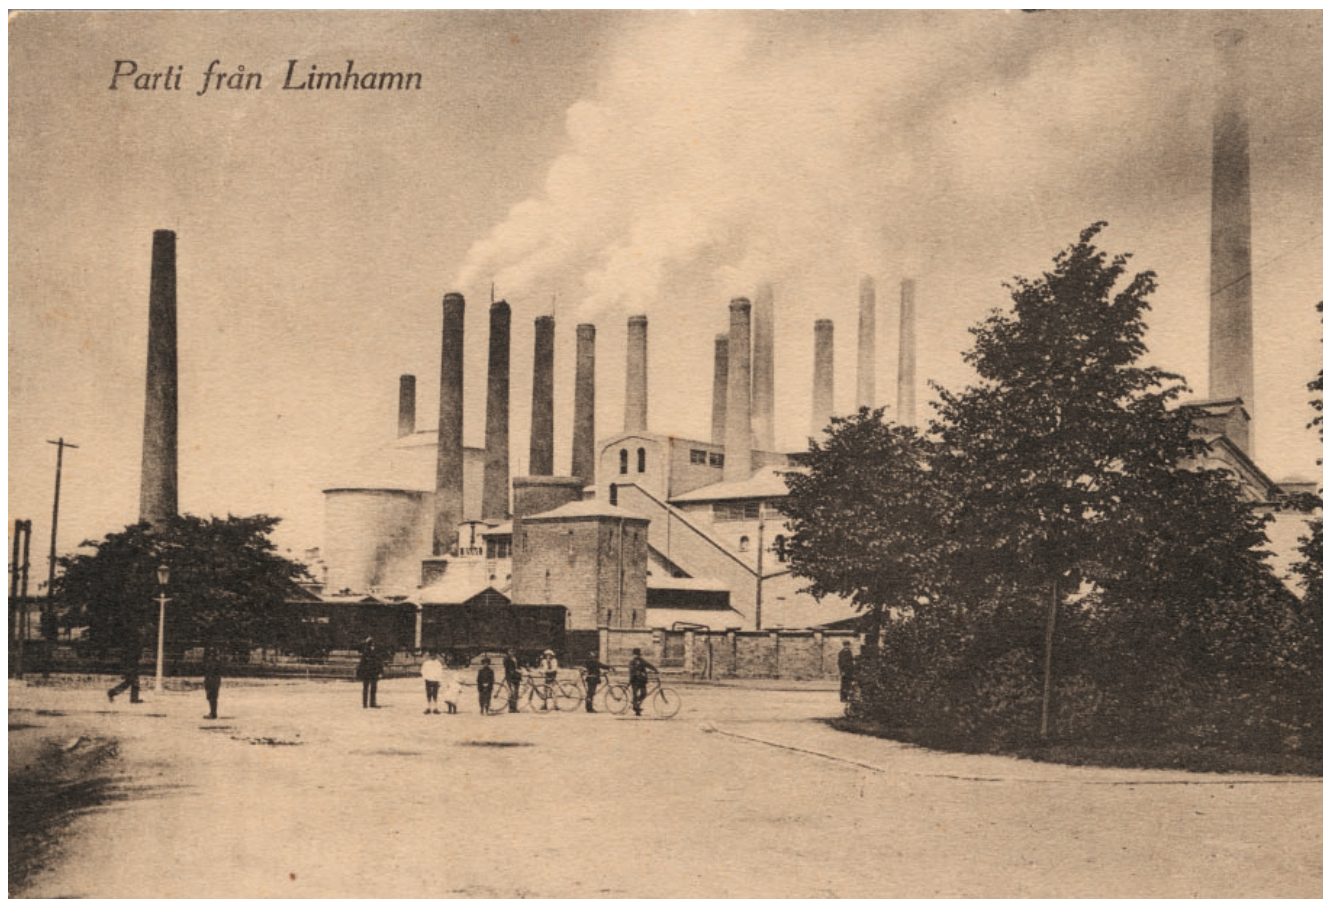
Figur 2.3. Fjorton skorstenar, tät rök, ljusgrått kalkstensmjöl överallt och en miljö som inte alltid var den mest hälsosamma. Så såg omständigheterna ut vid de första cementfabrikerna. Ugnarna eldades med kol och det var inte sällan som de boende i närheten fick all sin uthängda tvätt förorenad av nedfallande sot och damm. Idag har reningstekniken förfinats så långt att nedfall av stoff och utsläpp av svavel i stort sett är helt borta. Bilden visar Skånska Cementaktiefabrikets fabrik i Limhamn. Vykort i privat ägo.

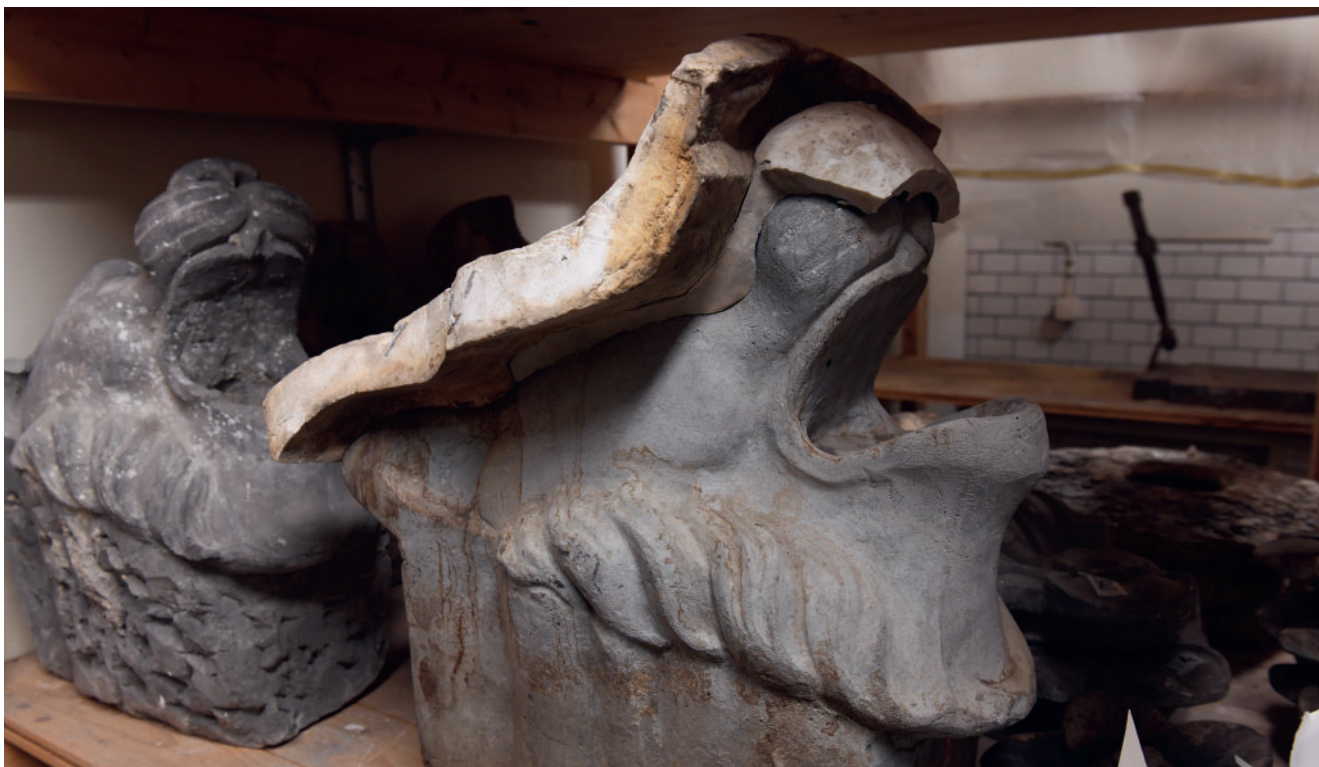
Figur 2.8. Två vattenutkastare till universitets- huset i Lund. Den färdiggjutna betongdetaljen i förgrunden har kvar delar av sin gipsform och bilden visar något av den komplicerade formbyggnaden, som krävdes då tredimensionella detaljer skulle gjutas. Foto: Sven Olof Ahlberg, 2020.

Ett bra exempel på en prefabricerad byggnadsdetalj av betong är vattenutkastaren (se bild ovan) i form av ett lejonhuvud gjutet före 1882 till fasaden på Universitetshuset i Lund. Byggnaden ritades av arkitekt Helgo Zettervall (1831-1907) som var en av det då nya byggnadsmaterialet betongs färmsta förespråkare i landet. På bilden syns hur en av gipsformens delar passar till den gjutna detaljen och det var ett intrikat arbete med att få formdelningen på ett sådant sätt att den gjutna detaljen kunde tas ur formen utan att skada detaljen. Den gulaktiga hinnan på gipset är schellack som användes för att få en glatt yta att gjuta emot. Resten av formarna till utkastaren saknas men det går utmärkt att göra en ny gjutform från själva betongdetaljen. Notera betongens närmast porfria yta som skapats med låg vattenhalt och mycket fin ballast i en fet betongbladning. Zettervalls ombyggnader av de svenska domkyrkorna är en enda provkarta på hur betongen kunde användas i allt från strukturellt bärande delar till fönster och dekorationer. Alla var dock inte odelat positiva till det nya materialet och i Uppsala drevs en hård kampanj för att få bort betongen ur domkyrkan. Enligt AB Skånska Cementgjuteriets minnesskrift från 1937 myntades i den animerade diskussionen vid tiden bland annat uttrycket » Quem Deus perdere vult, cementat« Den Gud vill förgöra slår han med cement.

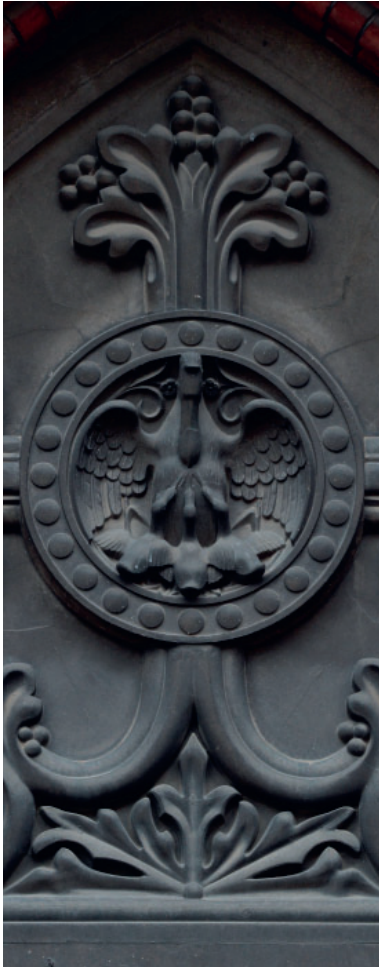
Figur 2.9. Oarmerad betong eller konststen som det även kallades är möjlig att göra extremt finskuren och detaljerad om bara formen är tillräckligt exakt. Detta rikligt ornamenterade parti infärgad svart stampbetong sitter över en av sidoingångarna till S:t Johannes kyrka i Stockholm, uppförd 1890. Betongen är gjuten av AB Skånska Cementgjuteriet som ett av deras första arbeten i Stockholm. Trots att det har passerat 130 år sedan kyrkan invigdes är materialet i förvånansvärt gott skick med helt intakt cementskiva – den fina yta som bildas närmast gjutformen. Foto: Sven Olof Ahlberg, 2020.

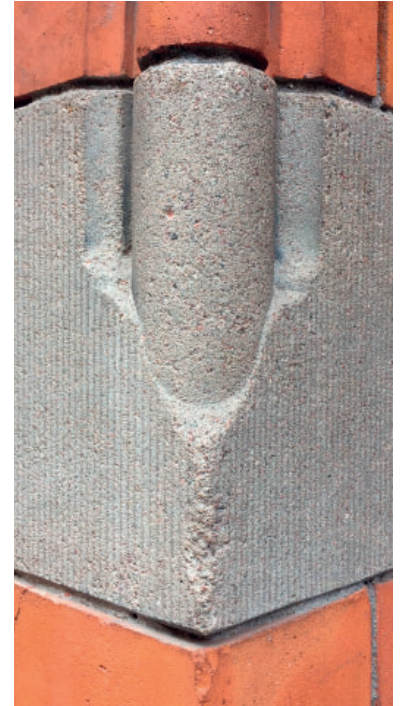
Figur 2.10. En delvis reffelhuggen passbit av stampbetong mellan vanligt tegel och profiltegel på fasaden vid Östermals Saluhall byggd 1888. Foto: Sven Olof Ahlberg, 2022.

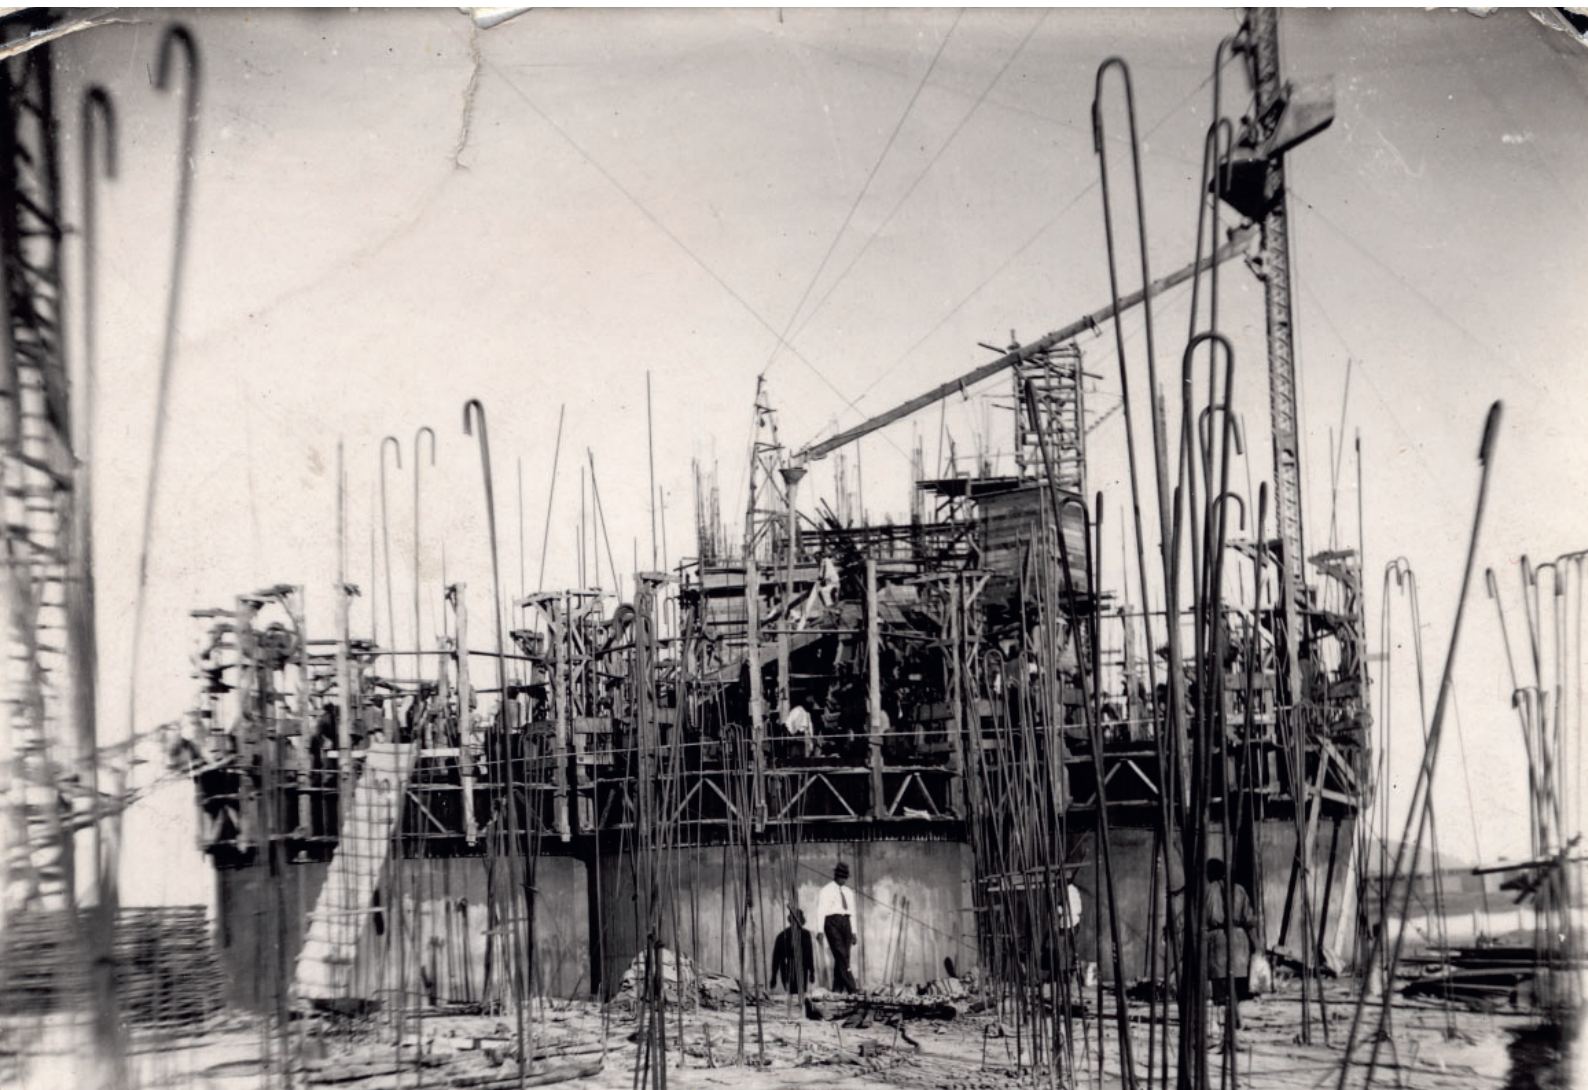
Figur 2.12. En skog av armeringsjärn sticker upp ur den gjutna bottenplattan. Alla järn har en ändkrok för att säkerställa friktionen mellan armeringen och betongen. Notera hur gjutningen av silorören i bakgrunden sker från en kabelkran med upphängd transportbehållare, så kallad bask, som tappas i tratten vilken leder ned i störtrännen. Allt hanterat med enbart gravitation som drivkraft. Störtrännen kunde anpassas i längd och vinkel så att man nådde hela arbetsplatsen. Foto: Okänd fotograf. Teknik- och industrihistoriska arkivet / Tekniska museet, ARK-K393. Digitalt museum.

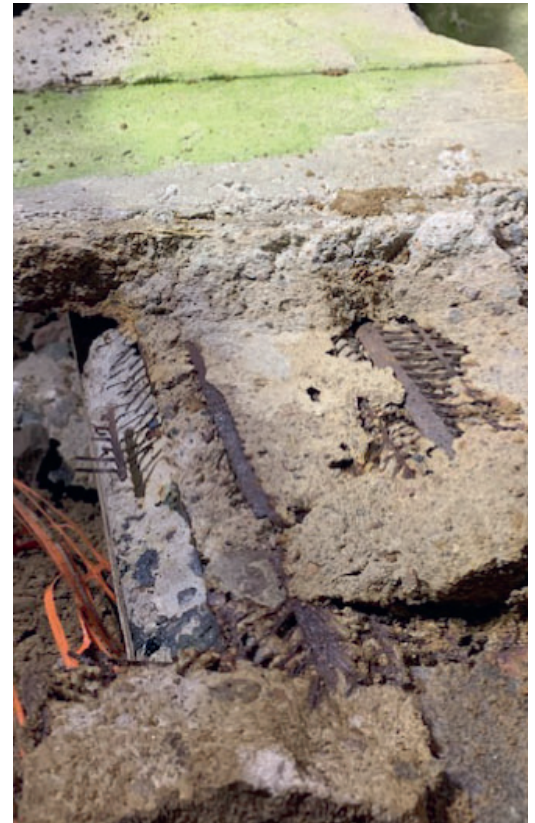
Figur 2.16. Till höger: En armerad betongplatta som rivits bort från en liten gångport under Frykenbanan strax söder om Sunne. Bilden visar Kahn-järn som exponerats under rivningsarbetet. Vingarna på armeringsstångerna påminner om en ryggradsliknande lämning från ett forntida djur. Foto: Trafikverket, 2021.

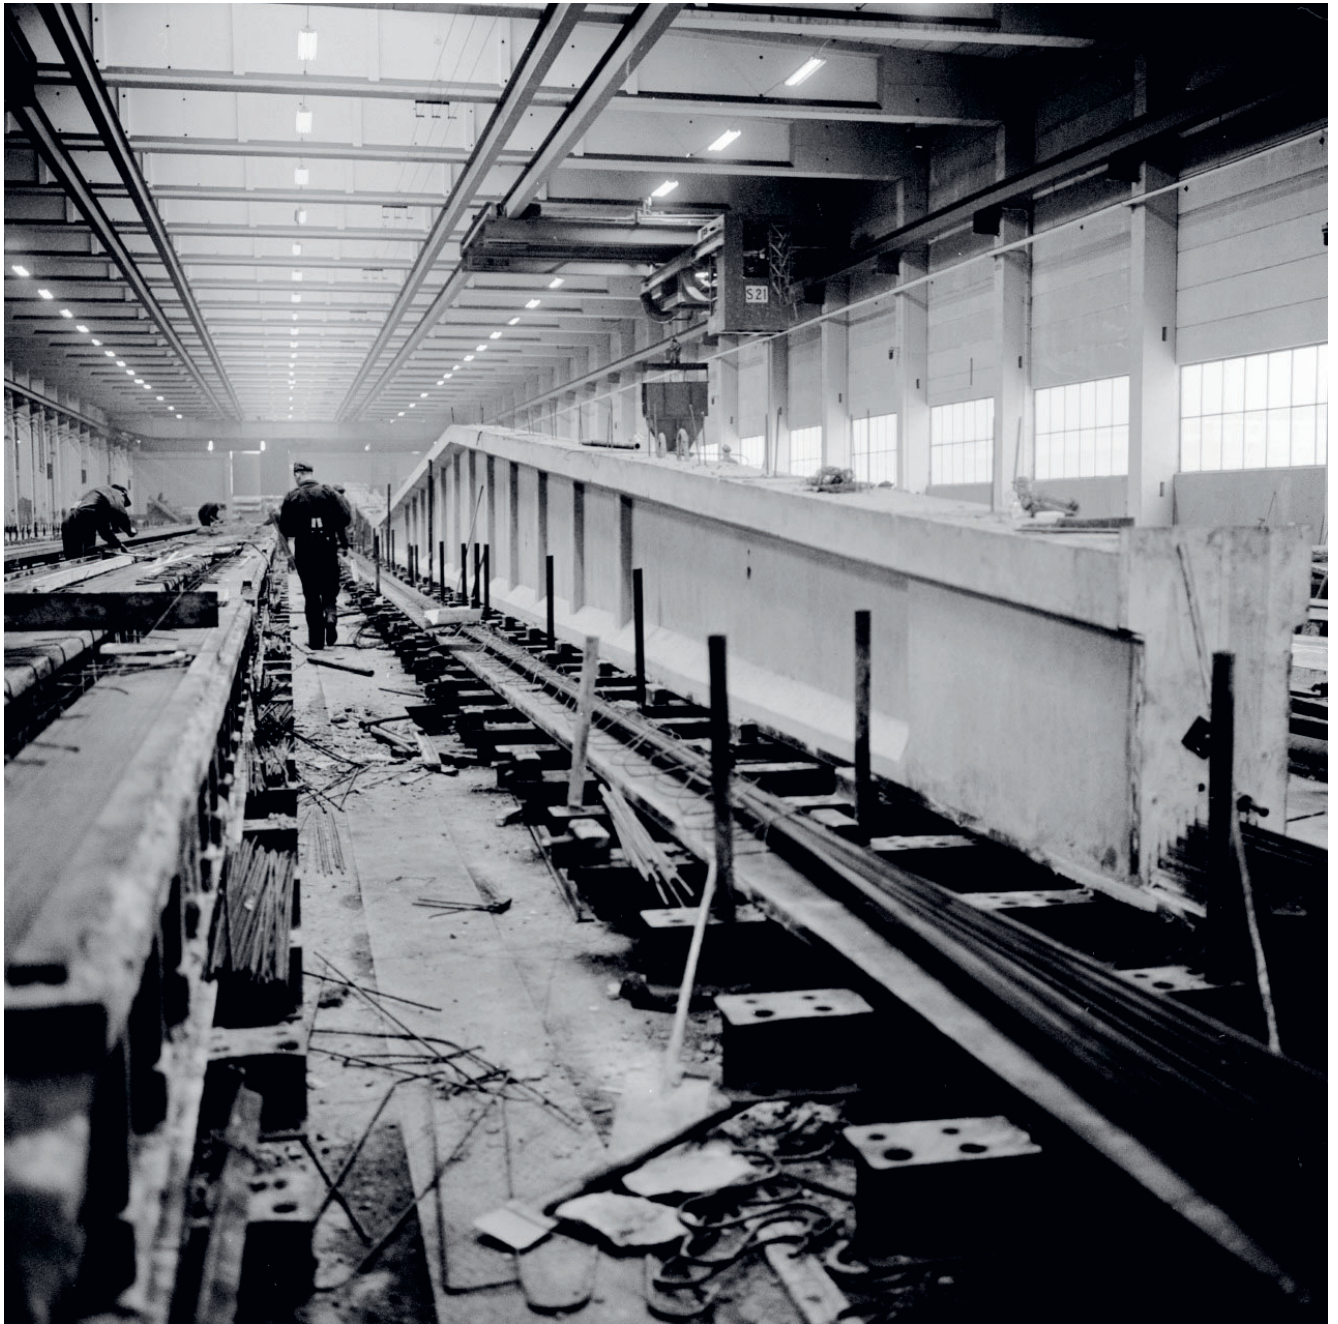
Figur 2.20. Interiör från tillverkningen av spännarmerade takstolsbalkar vid en av Strängbetongs fabriker i Veddige. Notera hur gjuthallens stomme är uppförd med liknande balkar och pelare. Den färdiga takstolen har lyfts ur formbädden (t.v. i bild) och på golvet ligger en bunt armeringsstål redo för nästa takstol. I den färdiggjutna konstruktionen syns hur spännstålen sticker ut längst ned på balken i en A-liknande form. Foto: John Hylterskog, SJ Press 1963. Järnvägmuseets samlingar, JvmKBDB12743:01. Digitaltmuseum.

Idag ingår denna typ av balkar i många byggnader som är föremål för ombyggnader och kompletteringar. I detta sammanhang är det mycket viktigt att vara medveten om hur spännarmerade konstruktioner beter sig vid förändrade lastförhållanden och att betongbalkar av denna typ är känsliga för håltagning samt strukturella förändringar.

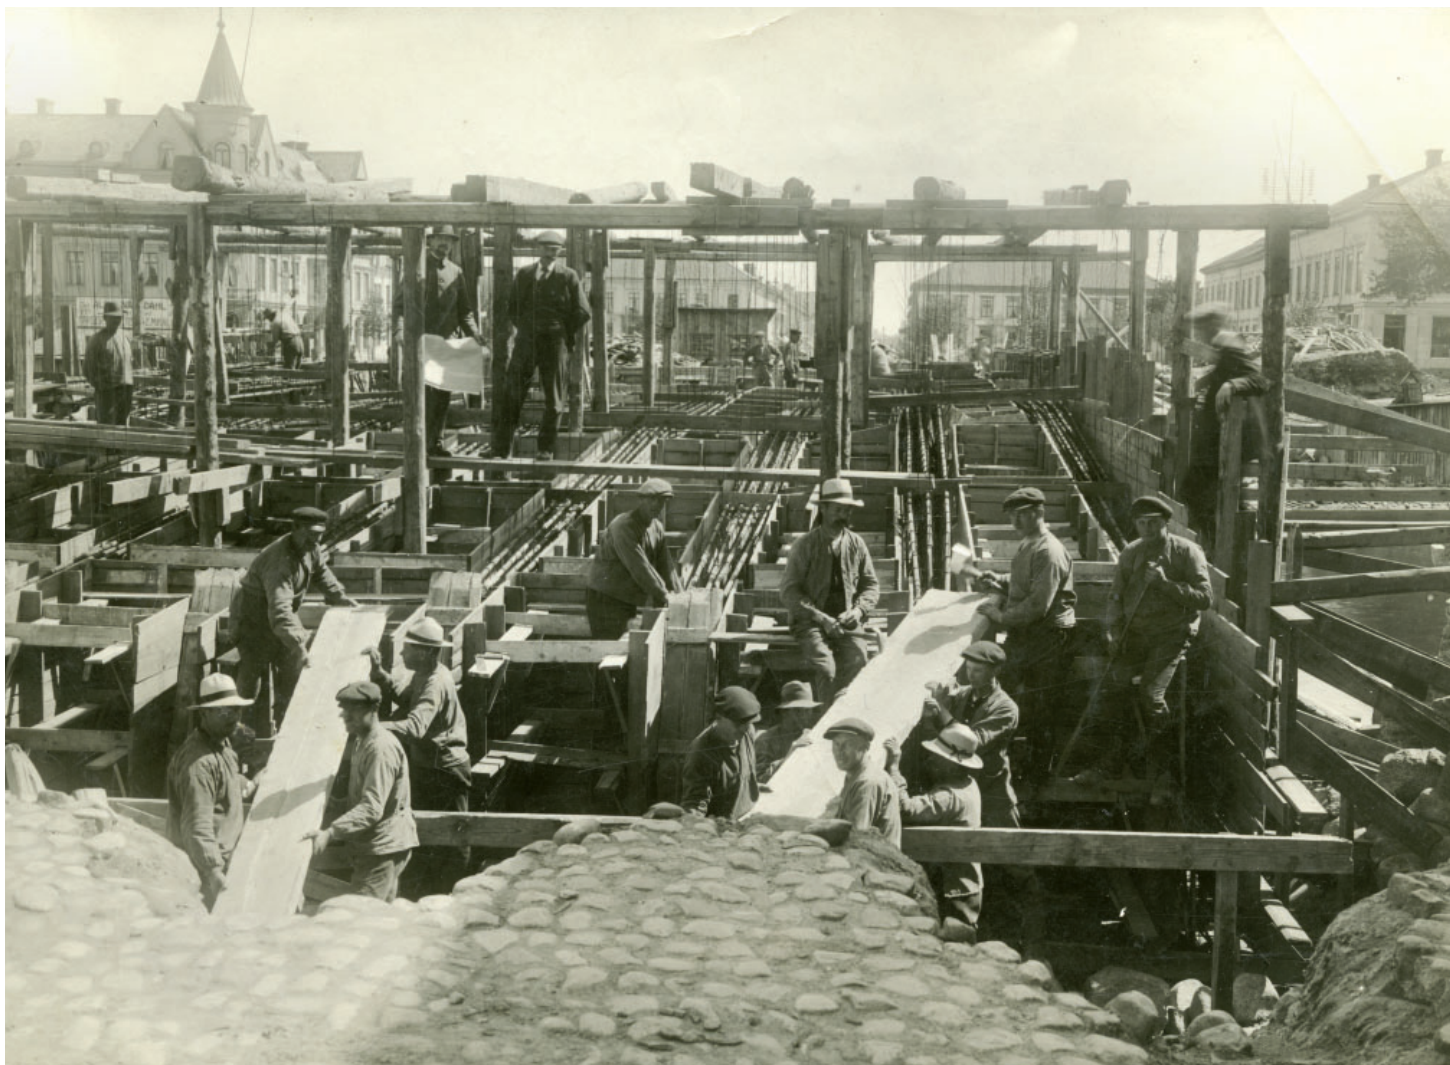
Figur 2.21. Bilden visar uppförandet av Torgbron i Lidköping ca 1914. Arbetet är beskrivet i texten på motstående sida, men det är värt att notera alla de trådar som hänger ned från träställaget för att hålla armeringsjärnen på plats i rätt höjd i gjutformarna. Foto: Vänermuseet, Lidköping.

Armeringen var ett omfattande arbete som ofta fick göras i trånga formar där ansenliga mängder med grova järn trängdes om utrymmet. För att kunna hålla något snär ordning på var järnen skulle vara och för att även separera dem under gjutningen, byggdes ibland ställningar av trä, från vilka man hängde upp armeringsjärnen med hjälp av ståltrådar. På motstående sida visas ett sådant arrangemang vid bygget av Torgbron i Lidköping 1914. Brokonstruktionen är en konsolbalkbro med längsgående balkar som utifrån landfästet i förgrunden sträcker sig ut över vattendraget. De smala balkformarna är fyllda med järn som är förenade med tunna plattjärn enligt system Hennebique och en skog av upphängningstrådar syns mellan träställaget och järnen.

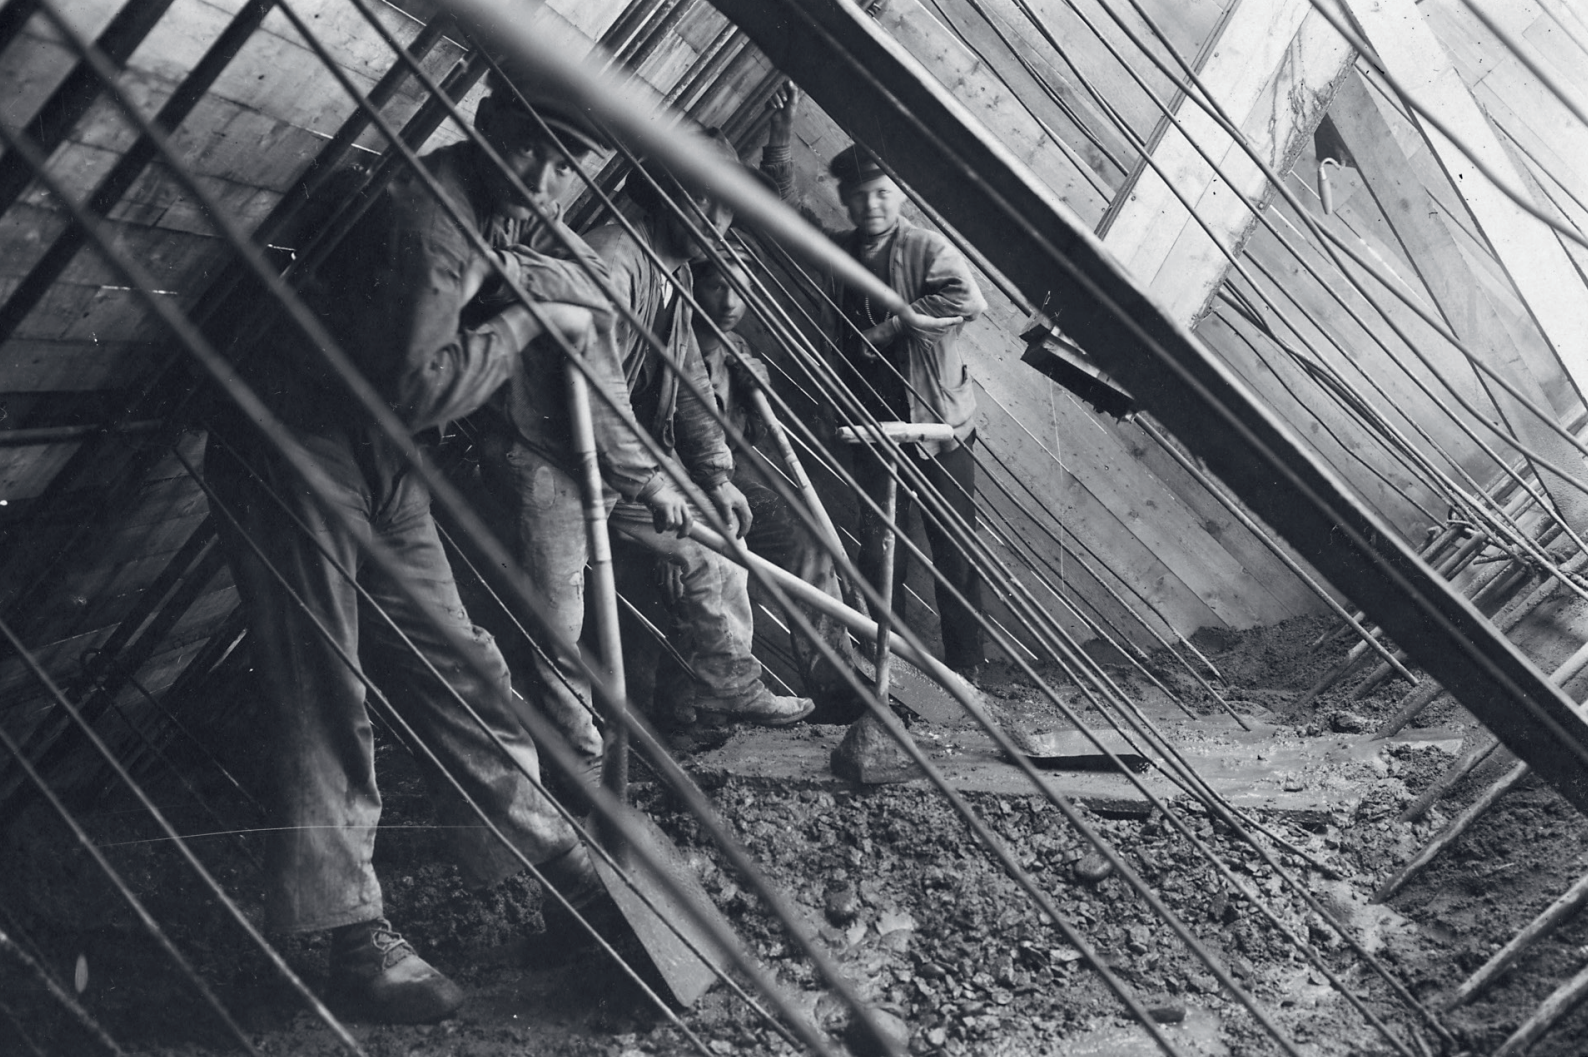
Figur 2.22. Fotografen har bemödat sig med att krypa in i gjutformen för Tallbergbron över Öre älv då gjutningen av stampbetongvalvet var i full gång. Bron stod klar 1919 och var då världens största betongvalvbro på normalspårig järnväg. Idag är bron ett statligt byggnadsminne. Foto: Okänd fotograf. Järnvägmuseets samlingar, JvmK-DAE10345, Digitaltmuseum.

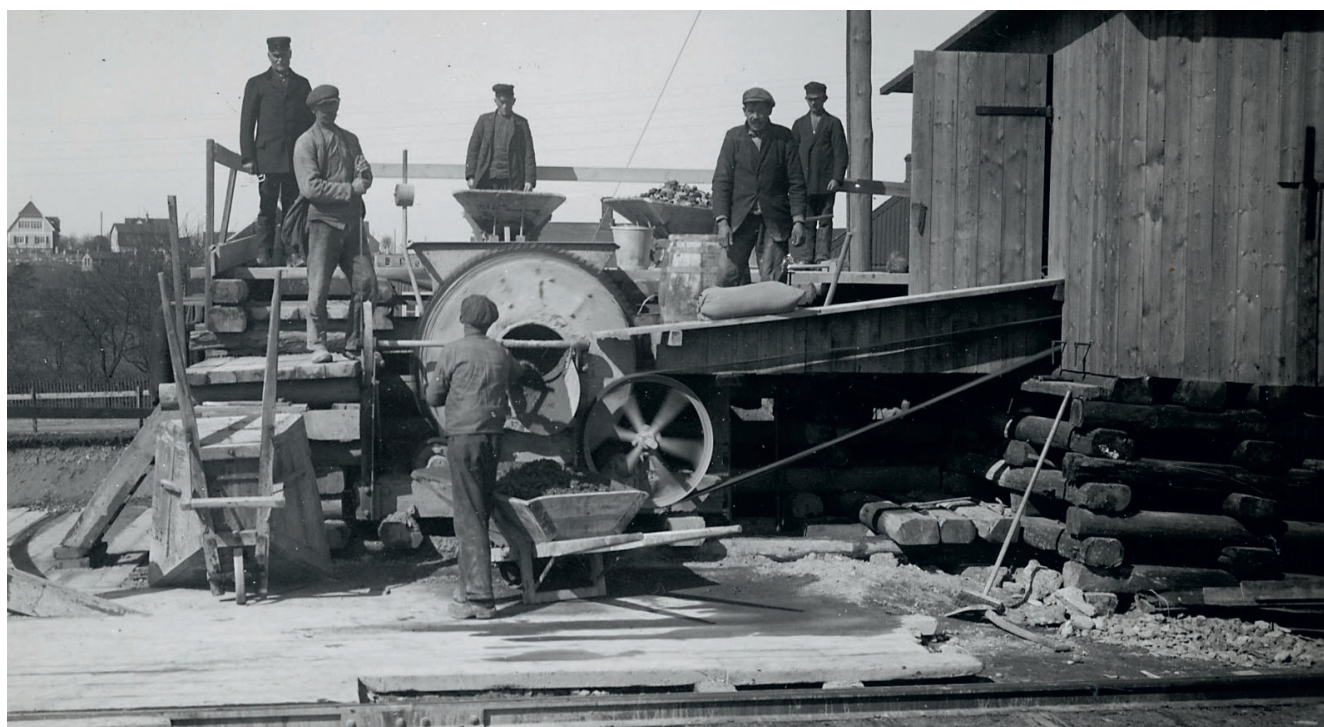
Figur 2.23. Ett möjligen något poserande arbetslag vid en betongblandningsstation vid vägporten i Eslöv, maj 1923. Blandaren drivs sannolikt av en el- eller förbränningsmotor inne i skjuvet till höger och det vertikala handtaget med en monterad vikt indikerar att råvarorna portionerades med hjälp av en våg. Notera de tunga och otympliga skottkärrorna av trä som användes för att transportera betongen till gjutstället. Foto: Okänd fotograf. Järnvägsmuseets samlingar, JvmKDAE10610, Digitaltmuseum. Beskuren bild.

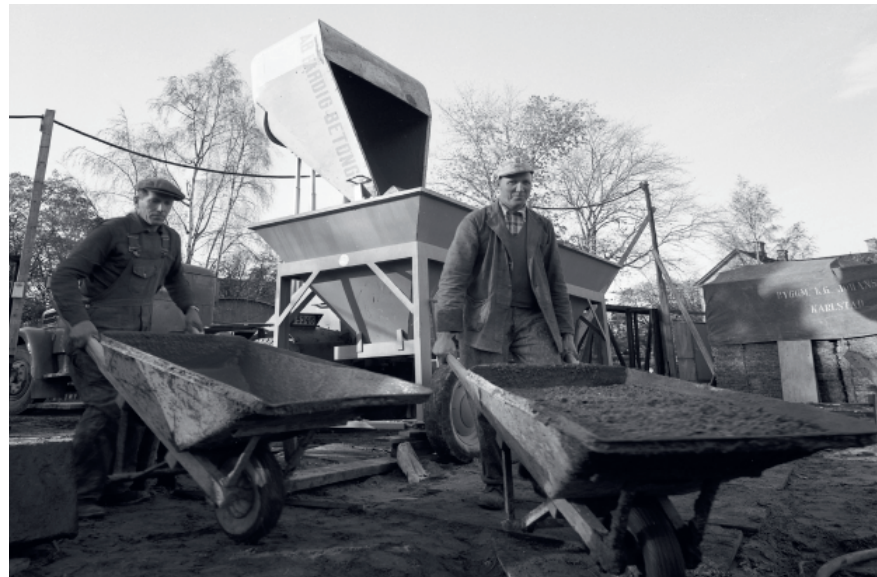
Figur 2.26. Bilden föreställer en arbetsplats mellan Alingsås och Olskroken där en ny järnvägsbro av betong är under uppförande längs Västra stambanan, 1914. De olika momenten beskrivs i detalj i texten på motstående sida, men notera det primitiva och helt manuella arbetet med

trätunnor för cementet, blandning med skyfflar på en trägolv och störtrännen ned till de som packar betongen i formen. Foto: Okänd fotograf. Järnvägsmuseet, JvmKDAB00496. Digitalt museum.

Betonggjutningen under 1910-talet var i stort sett samma typ av arbete som då den moderna betongen introducerades 50 år tidigare. Betongen blandades på plats och det var inte ovanligt att det skedde helt för hand som på bilden till höger från ett brobygge längs Västra stambanan. Cementet har levererats i trätunnor som står uppradade på den träyta som byggts direkt ovanför gjutstället. Blandningen skedde genom att ballasten och cementet skyfflades runt i en så kallad torrblandning varefter man tillsatte det vatten som behövdes för att få en jordfuktig och stampbar betong. Transporterna av ballast skedde med hjälp av enkla tippvagnar som syns till höger om blandingsstället. När allt var färdigblandat tippades betongen ned via störtrännen till gjutstället där det fördelades åt lämpligt håll före stampningen tog vid. Mannen till vänster håller i en stamp och i mitten av bilden syns ytterligare en. Verktøget var enkelt utformat med en tung gjutjärnsnederdel med plan undersida, ett skaft och ett handtag på tvären. Principen var att verktygets tyngd skulle kompaktera betongen så att det bildades en homogen massa. Skikten som stampades var ca 20-30 cm tocka och i de färdiga konstruktionerna var det vanligt att gjutskarvarna kunde observeras i ytorna. Notera hur denna konstruktion har armerats med järnvägsräls som stukits ned i bakkant av det som ska bli landfästen. Rälerna är förbundna med horisontella järn som håller allt på plats i rätt läge. Att armera på detta vis var mycket vanligt under ett par decennier efter sekelskiftet 1900. Högen med timmer i mitten av bilden är sannolikt rester efter för långa träpålar som står för lastfördelningen i grunden till konstruktionen. Träpålarnas skallar göts vanligen in i en tjock betongplatta, som bildade underlag för resten av gjutningarna uppåt i konstruktionen.

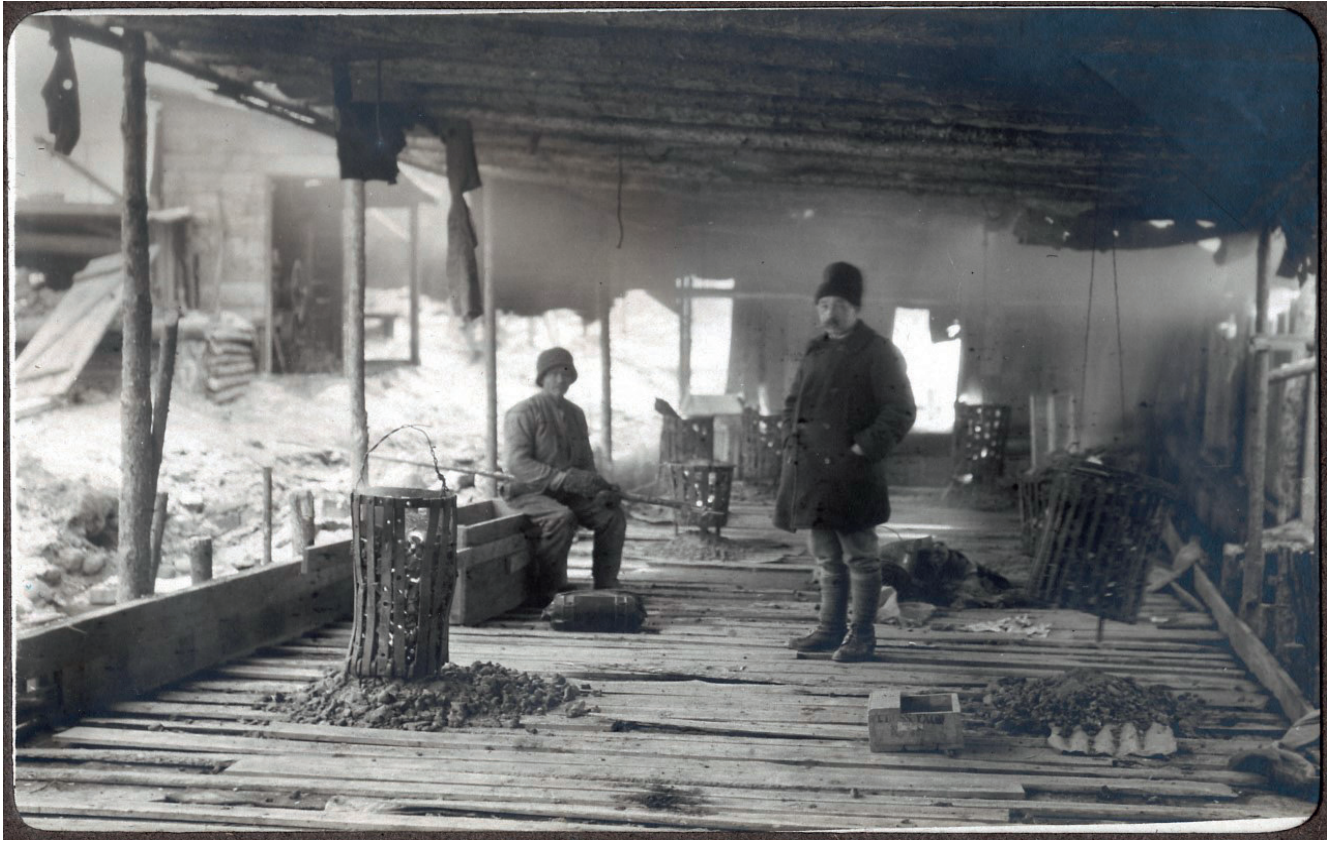
Figur 2.27. En tidsbild från en arbetsplats vintertid i Gladabäckstrumman, år 1921. Foto: Okänd fotograf. Järnvägsmuseet, JvmKDAB01682. Digitaltmuseum.

Vintertid var både formning, armering och gjutning synnerligen besvärligt, vilket gjorde att enkla träskjul samt vindskydd uppfördes både runt formarna och som värmestugor för arbetarna. Värmen hölls uppe med hjälp av eldkorgar och det var ett omfattande arbete att hålla fyr i eldarna dygnets alla timmar. Spillvirke från formbyggena var ofta ett använt bränsle. Bilden ovan är tagen ca 1918 och kommer från samma brobygge vid Tallberg över Öre älv som presenterats tidigare i detta kapitel. Motivet ger en glimt av umbärandena vid ett stort betongarbete mitt i smällkalla Norrlandsvintern och man kan se hur presenningar, enkla brädväggar och gamla cementsäckar användes för att hålla kylan samt vinden ute.

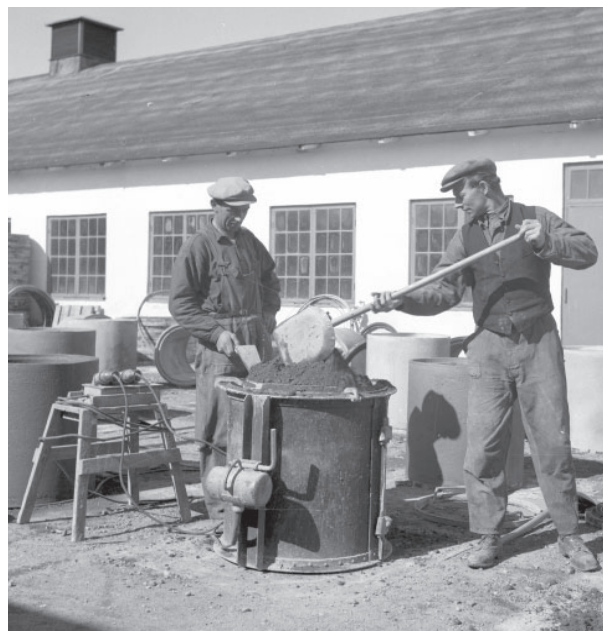
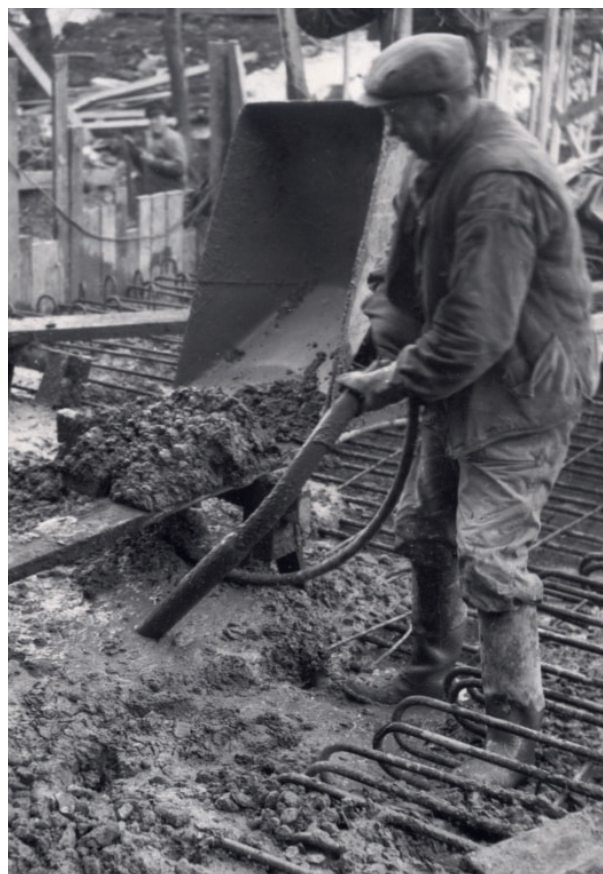
Figur 2.28 och 2.29. Två bilder visande överst formvibrering vid tillverkning av betongrör och nederst stavvibrering av ett armerat bjälklag. Vibreringen var helt avgörande för kvaliteten på det gjutna men orsakade även stora bekymmer för arbetarna, som fick vibrationsskador på händer och armar. Foto överst: Carl Larssons Fotografiska Ateljé AB, Länsmuseum Gävleborg, XLM. CL016025-16. Foto nederst: Okänd fotograf. Teknik- och industrihistoriska arkivet / Tekniska museet, TEKA0124872. Digitaltmuseum.

I huvudsak delades vibreringen in i två kategorier: fri-vibrering direkt i den gjutna betongen och formvibrering där vibratorerna fästes på utsidan av formarna. Trots att vibreringen medförde att nya maskiner introducerades på arbetsplatserna slog tekniken igenom snabbt och inte minst i de storskaliga byggena av vattenkraftverk, dammar, broar och vägar blev den vibrerade betongen en förutsättning för ett så bra resultat som möjligt. Nackdelen var de arbetsmiljöproblem som uppstod tämligen omgående, då betongarbetarnas händer utsattes för högfrekventa vibrationer på mer än 3 000 svängningar per sekund. Resultatet blev vita fingrar, domningar, stickningar och permanent känselbortfall. Trots utveckling av bättre maskinell utrustning är vibrationsskador fortfarande ett stort arbetsmiljöproblem. I viss mån har denna typ av skador reducerats i och med introduktionen av vibreringsfri betong (självkompakterande betong, SKB) i Sverige år 1997. Denna betongtyp utvecklades i Japan under 1980-talet och står idag för en allt större del av materialet vid bland annat platsgjutning av stommar till byggnader. Utöver de arbetsmiljömässiga fördelarna, är det även möjligt att gjuta komplexa former i avancerade formar och uppnå full fyllnadsgrad i konstruktioner med stora mängder armering.

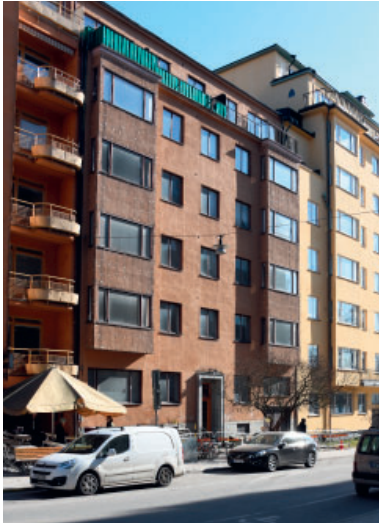
Figur 2.30. Bygganden på John Ericssonsgatan på Kungsholmen i Stockholm är uppförd med en stomme av betong gjord på aluminatcement. Skicket är så dåligt att fastighetsägaren har tomställt huset och önskar riva byggnaden. Till vänster i bild syns en rad balkonger på det byggnadsminnesmärkta kollektivhuset ritat av Sven Markelius 1935. Foto: Sven Olof Ahlberg, 2022.

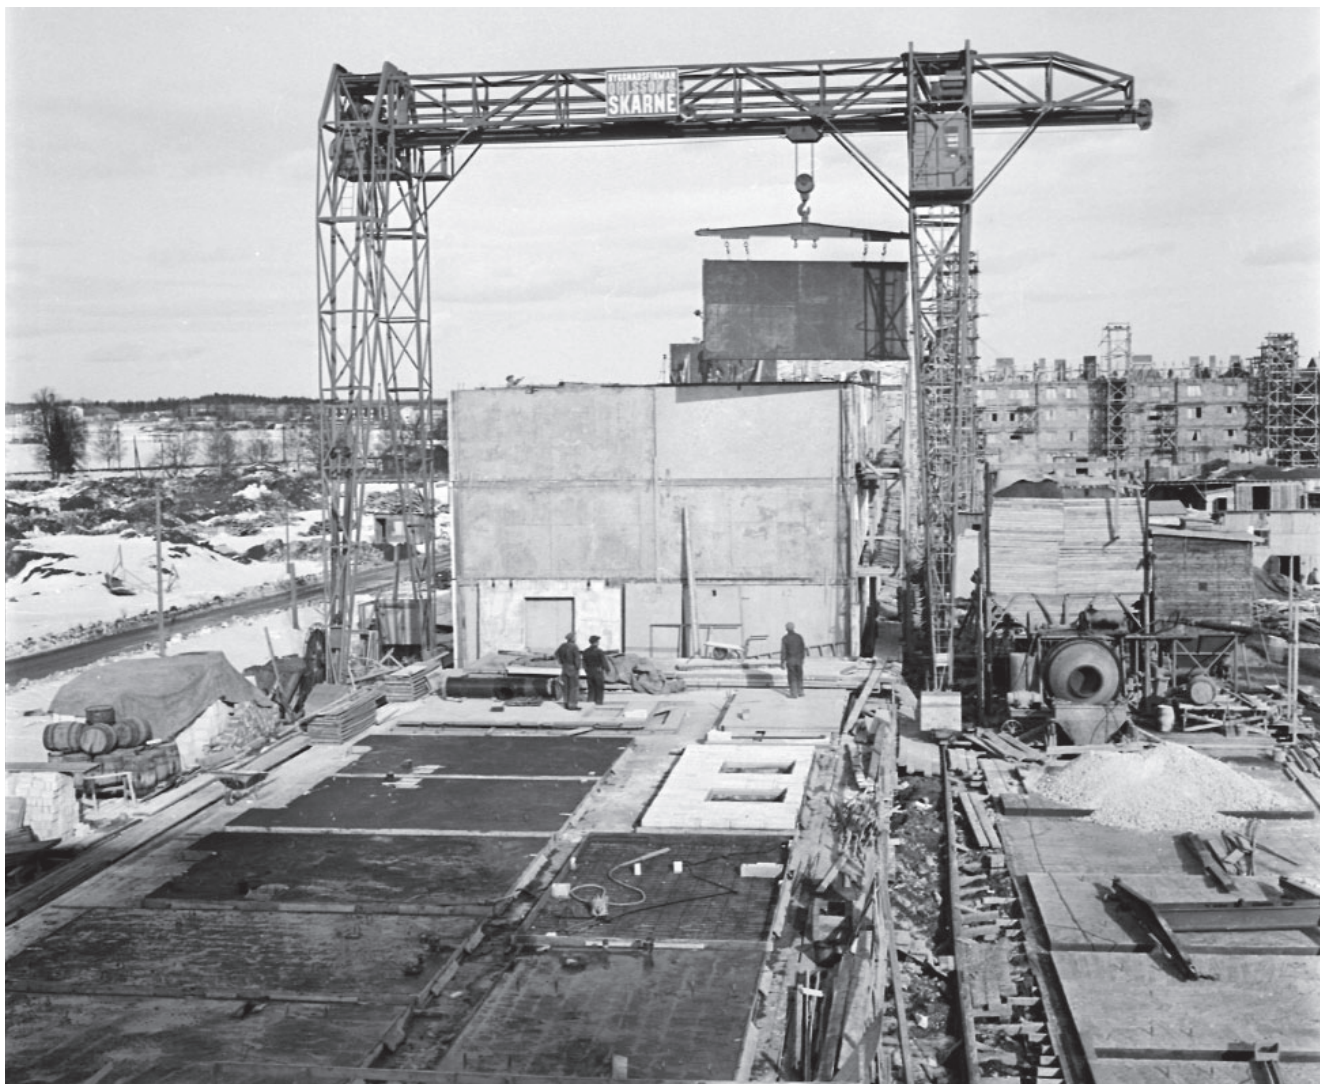
Figur 2.33. Företaget Ohlsson & Skarne blev synonymt med teknisk utveckling. I bilden syns en av deras portalkranslösningar där kranen grenslade hela byggnaden som var under uppförande. På detta vis kunde alla betongelement lyftas upp till sina platser och bygget blev plötsligt mer en fråga om montering och logistik, än platsgjutning på det traditionella sättet. Foto: Uppsala-Bild, 1954. Upplands museum, UB032857. Digitaltmuseum. Digitalt museum.

En annan ledande aktör var byggnadsfirman Ohlsson & Skarne, som kom att bli kända för sitt System Skarne 66 – ett modulsystem för prefabricerade betongelement med tillhörande portalkranslösning. Man placerade helt enkelt en kranbana på var sida om huskropparna och lyfte upp alla delar som behövdes med en stor kran, vilken reste sig likt ett upp- och nedvänt U över arbetsplatsen. Bilden ovan visar en sådan arbetsplats där även en fältfabrik för gjutning av betongelement ingår i produktionsflödet. Formarna till elementen placeras ut inom räckhåll för kranen, armering placeras i formarna, betongen blandas i den stora betongblandaren till höger i bild och fördelas därefter i formarna. Tillverkningen på arbetsplatserna rationaliserade bygget samtidigt som det inte krävdes några transporter från gjuteriet.

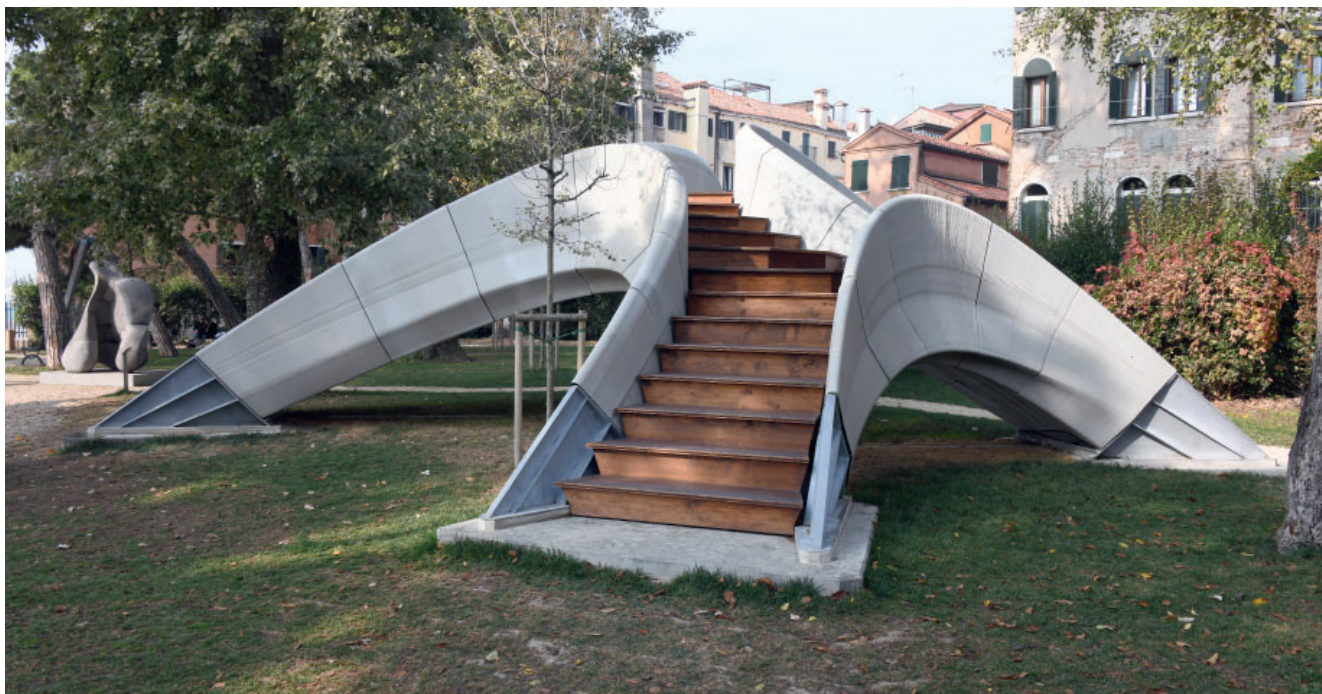
Figur 2.36. Striatibusbron i Venedig. Konstruktionen består av 3D-printade oarmerade betongelement som vilar mot anfangar av stål. Upplagen är förbundna med ett X av stålprofiler i marknivån, vilket tjänar som dragband och mothåll för tryckkrafterna. Foto: Sven Olof Ahlberg, 2021.
