BETONG

material konstruktion åtgärder
skador arkitektur historia

Sven Olof Ahlberg & Eva Löfgren, red.

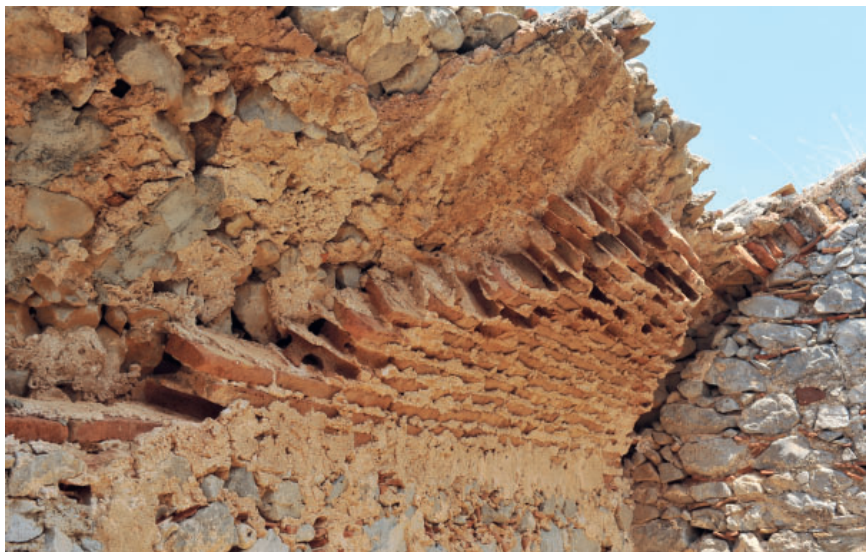
Figur 3.5. Resterna av romersk betong, *opus caementicium*, i en valvkonstruktion i Cefalu på Sicilien. Tegelvalvet användes som en kvar-sittande form för den ovanliggande betong-fyllningen. Bindemedlet i den antika betongen, bruket och putsen bestod av bränd kalk och pulveriserat material som innehöll kiselsyra, till exempel pulveriserat tegel eller vulkanaska, så kallad puzzolan. Foto: Sven Olof Ahlberg, 2012.

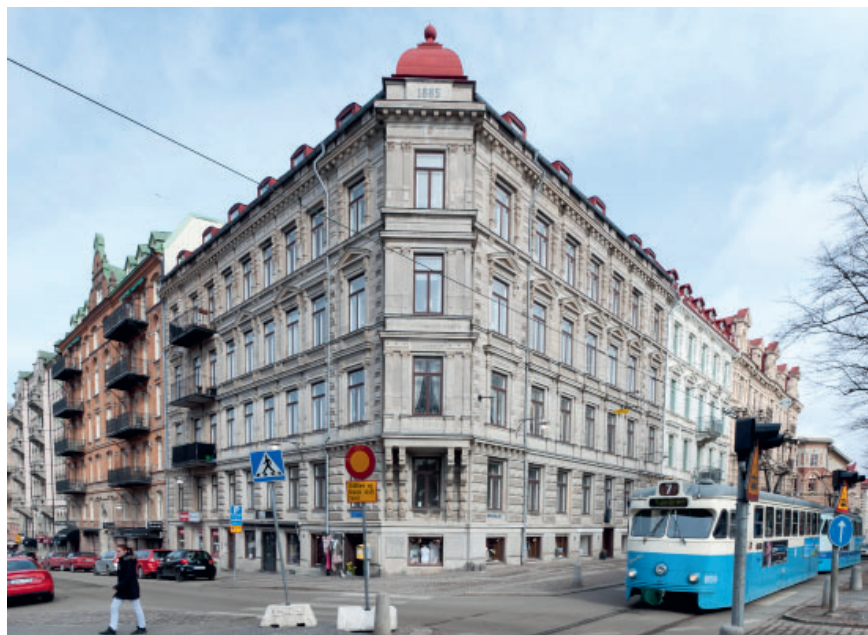
Figur 3.6. Den här fastigheten i korsningen Vasagatan och Vasaplatsen i Göteborg från 1880-talet har en fasad av betong där delar av ornamenten är gjutna med romancement. Byggnaden är restaurerad i omgångar och är sannolikt en av få i landet där den ursprungliga betongen inte är målad. Foto: Sven Olof Ahlberg, 2012.

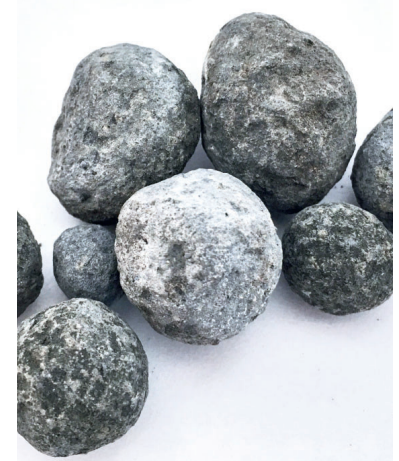
Figur 3.7. Kulor av portlandcementklinker. Portlandcement tillverkas av kalksten och lera. Råvarorna måste innehålla kalciumoxid, kiseloxid, aluminiumoxid och järnoxid. Blandningen mals i en råkvarn och hettas upp. Den produkt som kommer ur cementugnen kallas klinker och utgörs av sådana här sfäriska kulor som kyls snabbt. Foto: Urs Müller.

Den typ av cement som vi idag kallar **portlandcement** föddes år 1824 då patent togs på denna produkt. Portlandcement tillverkas av kalksten och lera [5, 6]. Råvarorna måste innehålla kalciumoxid (CaO), kiseloxid (SiO₂), aluminiumoxid (Al₂O₃) och järnoxid (Fe₂O₃). För att reglera den kemiska sammansättningen tillsätts ibland silikatsand. Blandningen mals i en råkvarn, vilken upphettas till mellan 800 och 900 °C då koldioxid drivs ut ur kalkstensmjölet, så kallad kalcinering. Den faktiska omvandlingen av det kalcinerade råmjölet till cement sker genom termisk behandling upp till cirka 1400 ° till 1450 °C, då kalciumoxiden från kalkstenen reagerar med kisel- och aluminiumföreningar i leran till kalciumsilikater och kalciumaluminater. Den produkt som kommer ur cementugnen kallas klinker och utgörs av sfäriska kulor som kyls snabbt (figur 3.7).

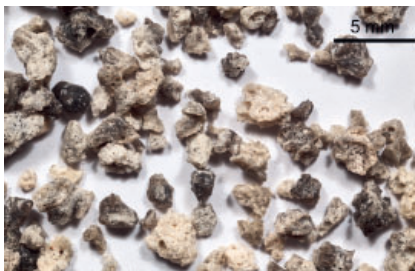
Figur 3.9. Granulerad masugnsslagg har använts som ersättning för portlandcement sedan 1800-talets slut. Masugnsslagg är en restprodukt vid framställning av tackjärn i masugnar. Foto: Urs Müller.

Masugnsslagg är en restprodukt vid framställning av tackjärn i masugnar [8].

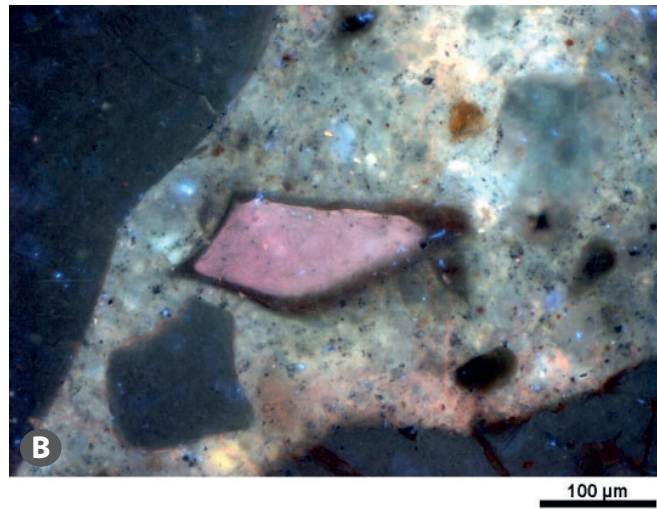
Figur 3.10. En betong med slaggcement. Bild A har ett slaggkorn i bildmitten som visar en hydratiseringsrand. Bild B visar samma slagg-

korn under UV-ljus med en stark rosa fluorescensfärg. (Tunnslipbild, A=Planpolariserade ljus och B=UV-ljus). Foto: Urs Müller.

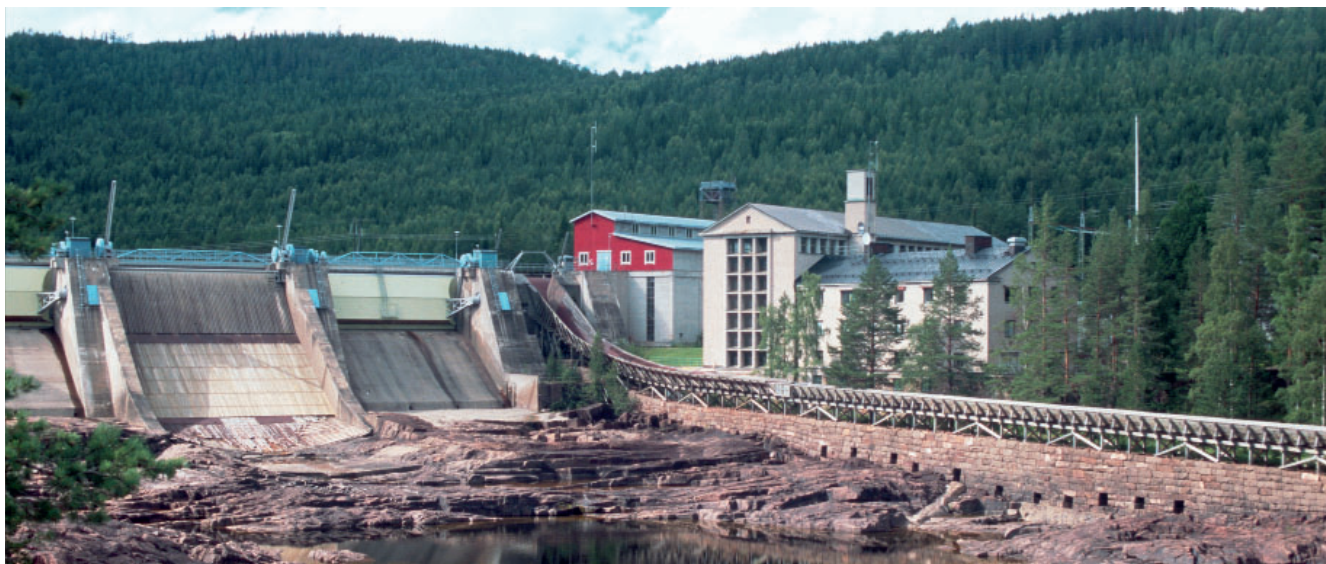
Figur 3.11. Krångede kraftverk i Indalsälven byggdes 1933-1936. Betongen är gjord av pansarcement som gav en ljusare beigeartad kulör. Foto: Sven Olof Ahlberg.

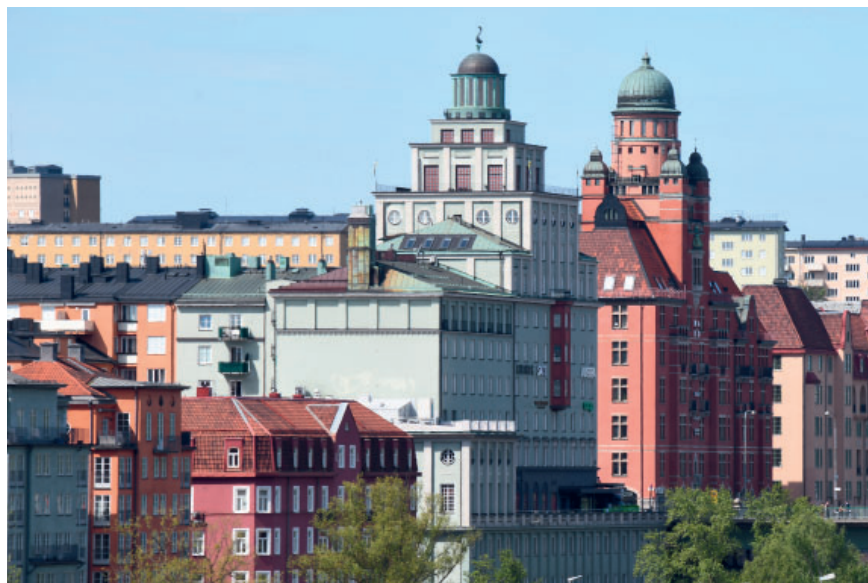
Figur 3.13. Sportpalatset vid Sankt Eriksbrons sydöstra sida i Stockholm är byggt av aluminat- cementbaserad betong. Byggnaden uppfördes 1929-1930 efter ritningar av arkitekt Jean Sigfrid Adrians. Problemet med aluminatcement som bindemedel är att hållfastheten minskar och porositeten ökar med tiden. I Sverige var aluminatcement vanligt mellan 1926 och 1941 mestadels i pelare och balkar samt i bjälklag och väggar. Materialet förbjöds i lastbärande konstruktioner från och med 1960. Foto: Sven Olof Ahlberg, 2022.

Under första delen av 1900-talet användes även ibland **aluminatcement**, se figur 3.13 [5]. Aluminatcement består huvudsakligen av kalciumaluminater till skillnad från portlandcement som innehåller högre halt av kalciumsilikater [5]. I Sverige har aluminatcement även benämnts **smältcement** [16]. Aluminatcement tillverkades av en blandning av kalksten och bauxit (ett sediment som består av en stor andel av aluminiumhydroxider) som brändes i en ugn med temperaturer mellan 1450° och 1600 °C tills de smälte. Smältan togs ur ugnen och efter kylning maldes materialet [5, 16]. En alternativ produktionsmetod för aluminiumcement är i en rotationsugn, där råvaran inte smälter men reaktionsprodukterna sintras ihop, på ungefär samma sätt som för liknande klinker.

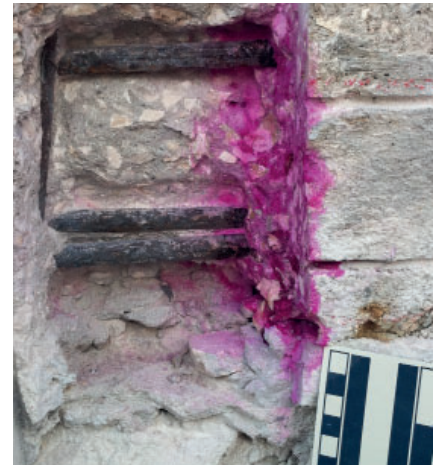
Figur 3.21. Släta armeringsstänger av stål som i regel hittas i konstruktioner uppförda före andra världskriget. Foto: Urs Müller.

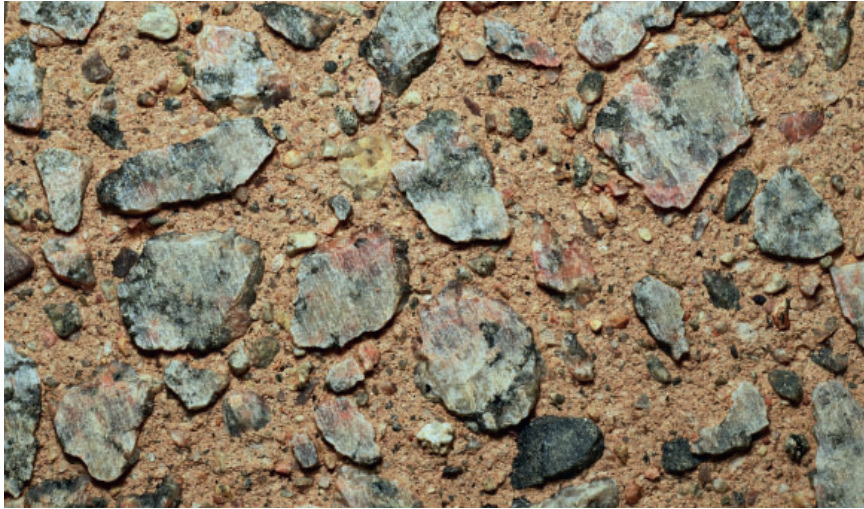
Figur 3.28. Betongyta efter syraangrepp. Den första millimeter av bindemedlet har lösts upp och skapade då friliggande ballastkorn (bildbredd 50 mm). Foto: Urs Müller.

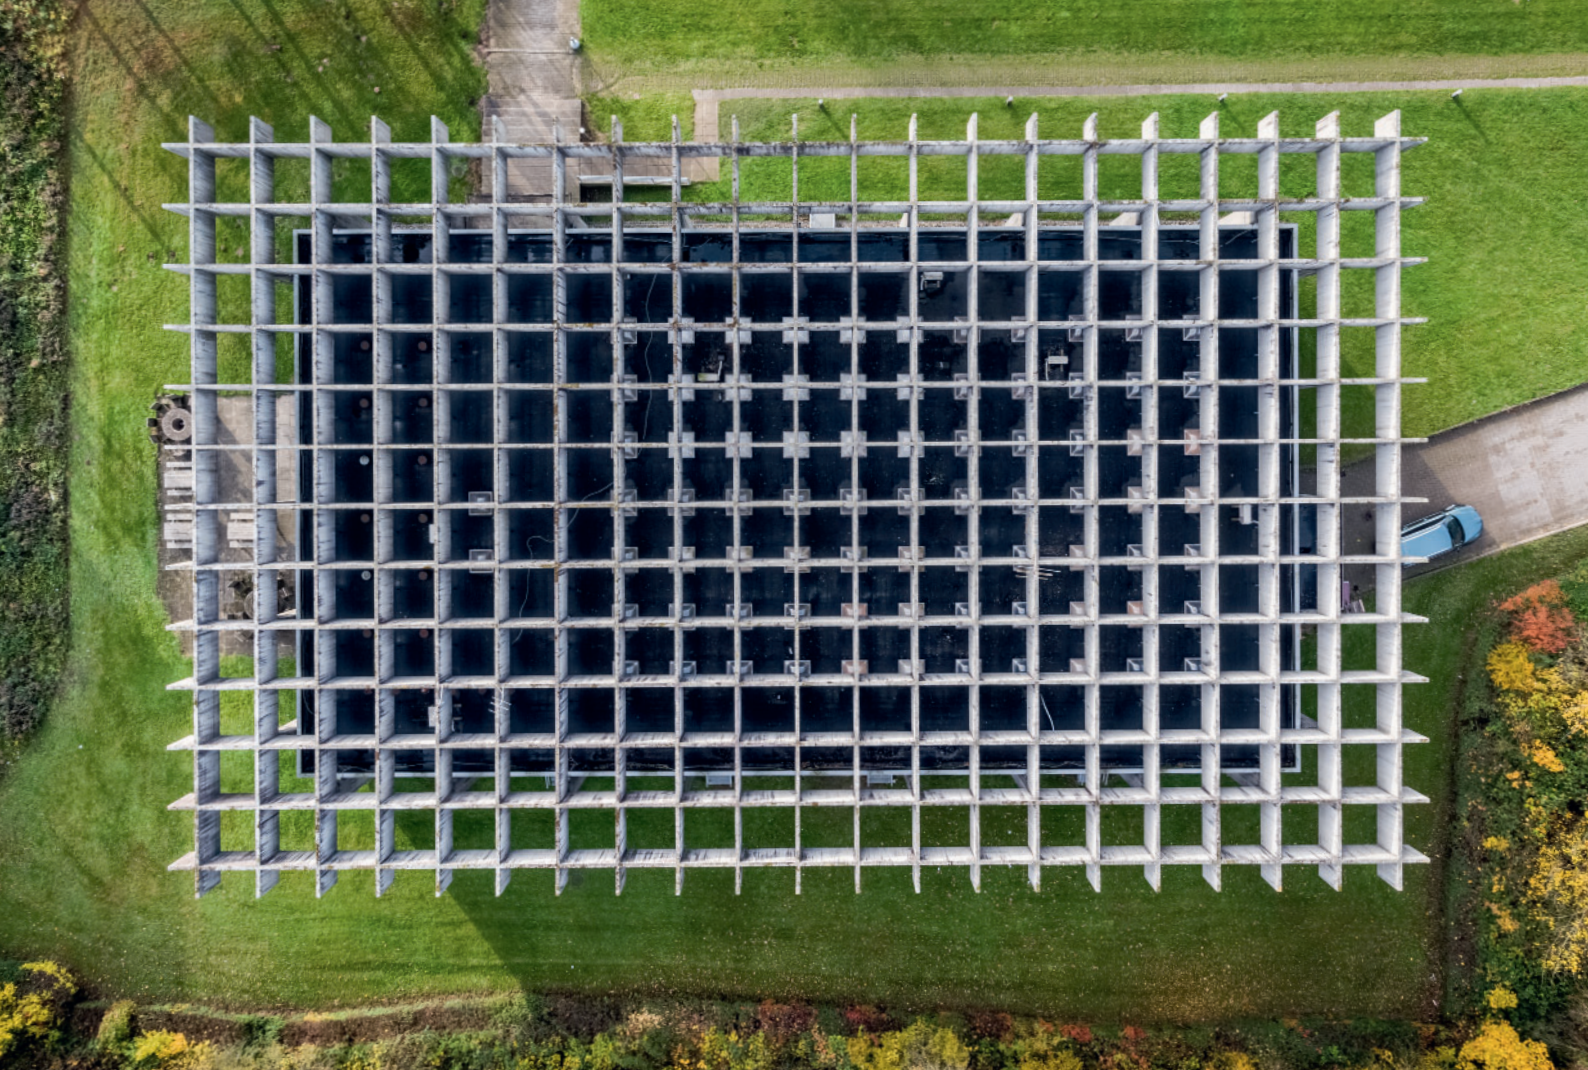
Figur 4.7. Den danska kontorsbyggnaden till glasgrossisten Glas Aalstrup uppfördes 1965-1966. Byggnadens tak hålls upp av ett 4000 m² stort gallerverk av betong som samtidigt silar ned ljuset till arbetsplatserna. Foto: Peter Gramstrup/Realdania By & byg, 2018.

Betong har ofta använts i olika former av självbärande konstruktioner vilket innebär att byggnaden är dimensionerad så att den klarar belastningen den själv ger upphov till, och kan även ibland lyfta ytterligare byggnadsdelar utöver vanliga laster som vind och snö. I danska kontorsbyggnaden Glas Alstrup, uppförd i slutet av 1960-talet, gav en stark konstruktiv idé arkitekten en särpräglad, nästan naturlagsstridig framtoning. I mötet med byggnaden förundras man över det kvadratiske gallerverket av betong som till synes svävar fritt i luften. Det ser ut som om byggnaden hänger ner från det robusta men öppna gallerverket, som om tyngdlagen var upphävd.

Administrationsbyggnaden är ett uttryck för 1960-talets experimenterande med grafiska former i betong. Det 1,8 meter höga gallersystemet utgör en självbärande konstruktion som hålls upp av tillbakadragna skrivpelare. Ljuset reflekteras ner genom det skulpturala taket och ger fint skuggspel som understryker kontrasterna.

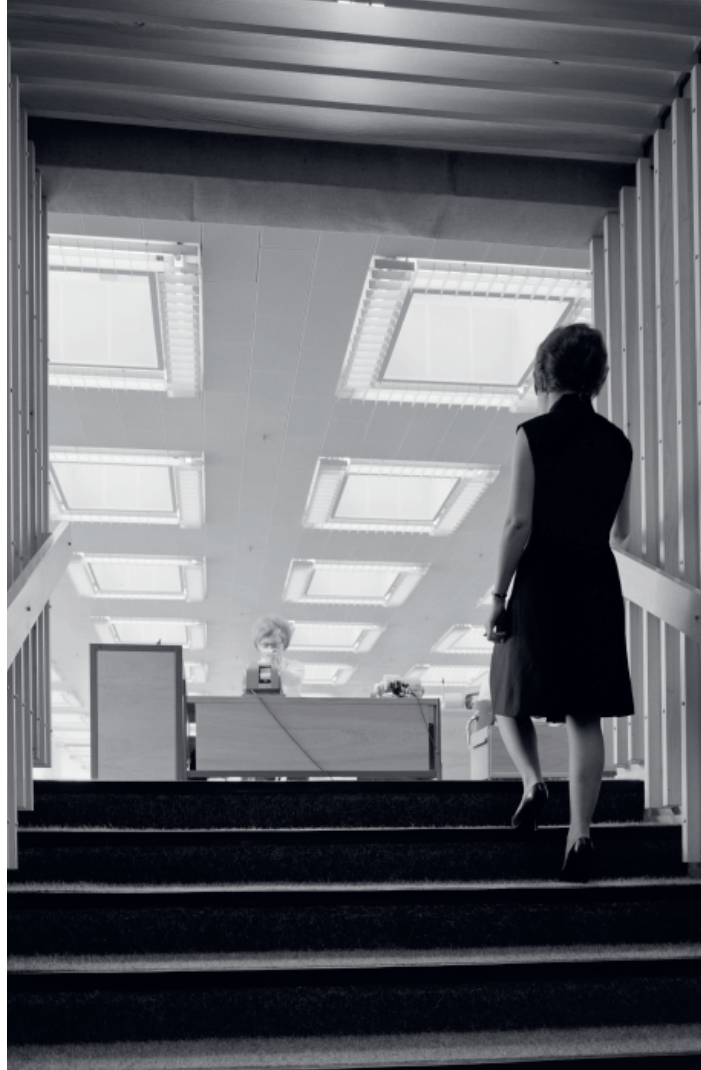
Figur 4.8. Det manshöga gallerverket svävar till synes fritt i luften samtidigt som den lätta glasbyggnaden är upphängd i den. Foto: Poul Petersern/Realdania By & Byg, 1960-tal.

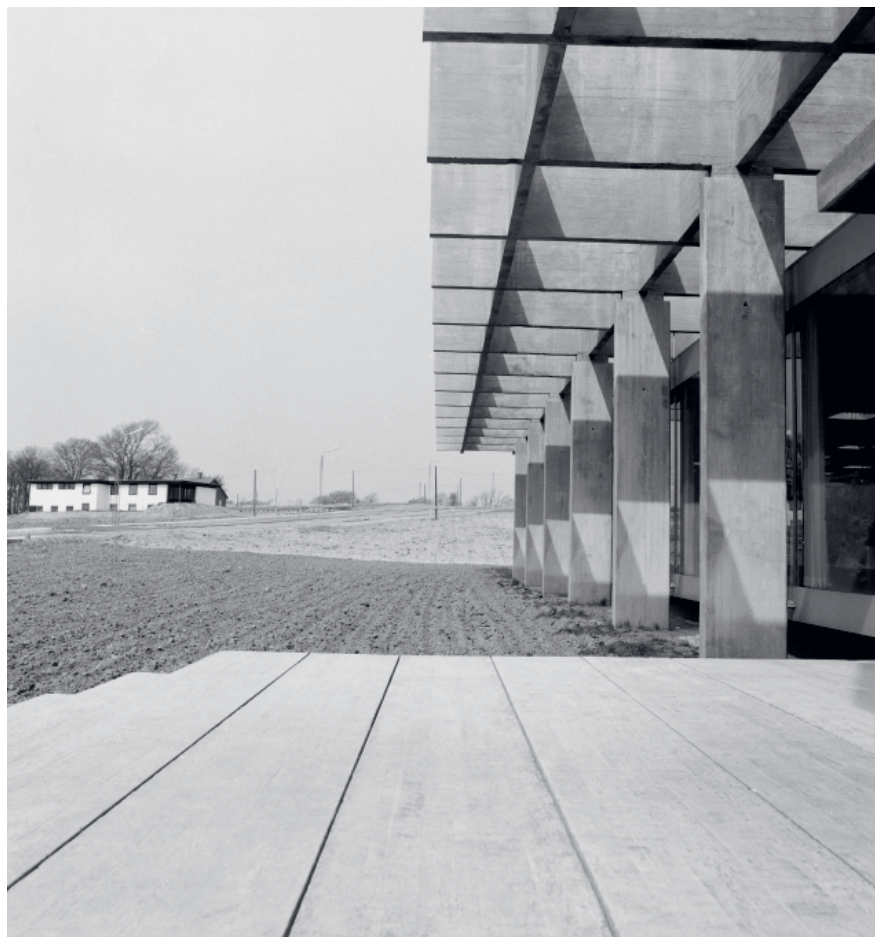
Figur 4.11. Det stora takgriddet som bärs upp av tillbakadragna pelare, bär kontorets tak. Foto: Poul Petersen/Realdania By & Byg, 1960-tal.

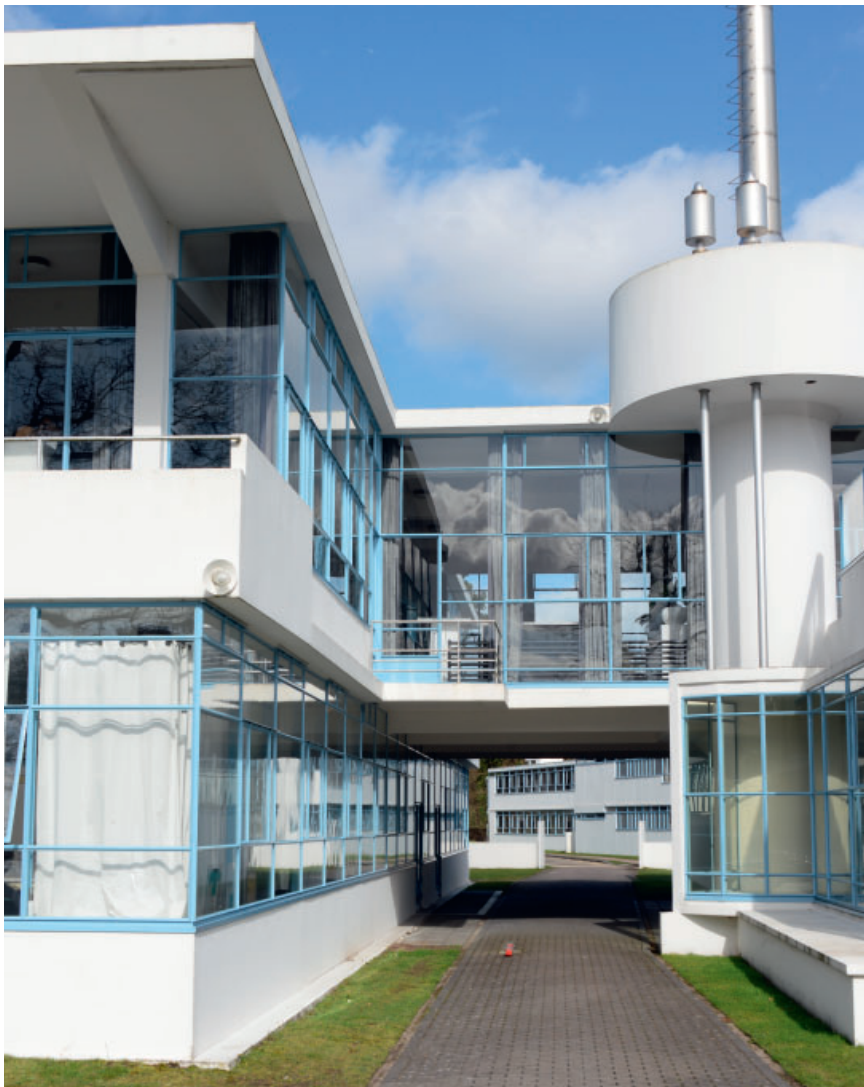
Figur 4.12. När sanatoriet Zonnenstraal i Hilversum, Nederländerna ritades 1925 gavs den en för tiden helt nytt arkitektoniskt uttryck. Byggnaden formgavs av arkitekterna Jan Duiker och Bernard Bijvoet samt ingenjören Jan Gerko Wiebenga. Geometriska former i olika storlekar sköts in i och placerades ovanpå varandra. Den armerade betongen skapade förutsättningar för att ersätta bärande ytterväggar med glaspartier. Byggnaderna kunde förses med långa sammanhängande fönsterband som gav patienterna med tuberkulos mycket dagsljus. Ljus var en viktig del av dåtidens behandlingsform. Foto: Sven Olof Ahlberg, 2018.

Anläggningen var rationell och kostnadseffektiv, tänkt utifrån idén att byggnaden endast skulle behövas några få årtionden tills man blivit kvitt tuberkulosen. Utifrån det perspektivet samarbetade arkitekter och ingenjörer för att använda resurssnåla material såsom ogalvaniserat stål till fönstren och det relativt nya materialet, armerad betong, till de skarpskurna byggnadsvolymerna [2].

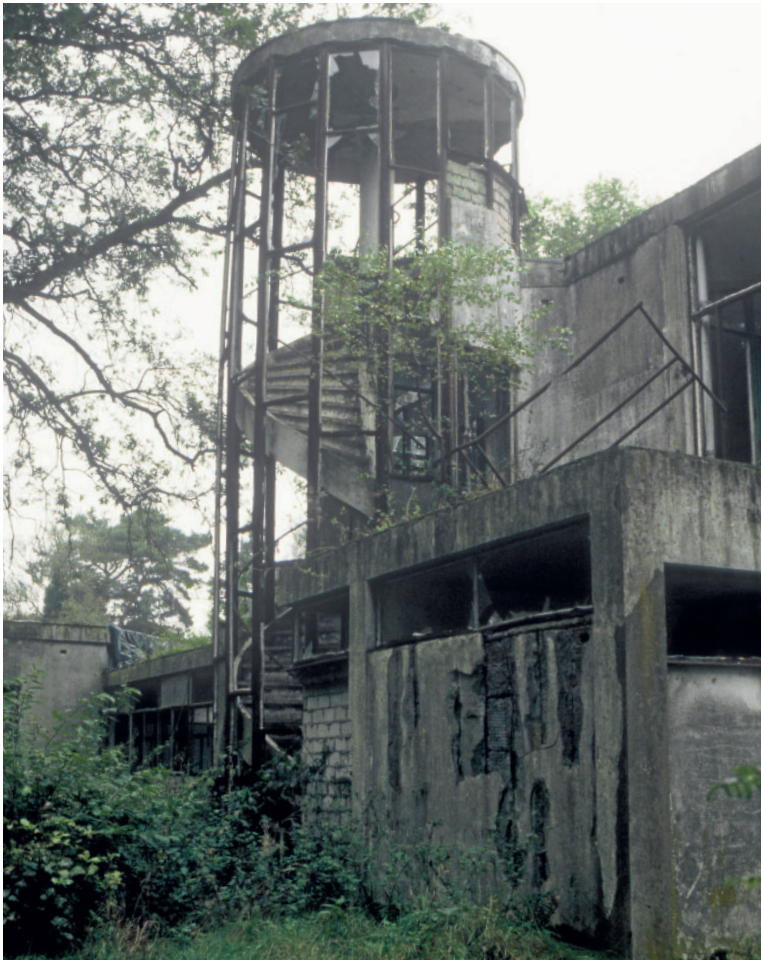
Figur 4.13. När sanatoriet Zonnestraal tomställdes utan underhåll förföll byggnaderna snabbt. Anläggningen präglades av den nya materialoptimerade betongbyggnadstekniken, och hade ytligt liggande armeringsjärn som rostade och sprängde materialet inifrån när betongen hade karboniserat. Foto: Lone-Pia Bach 1998.

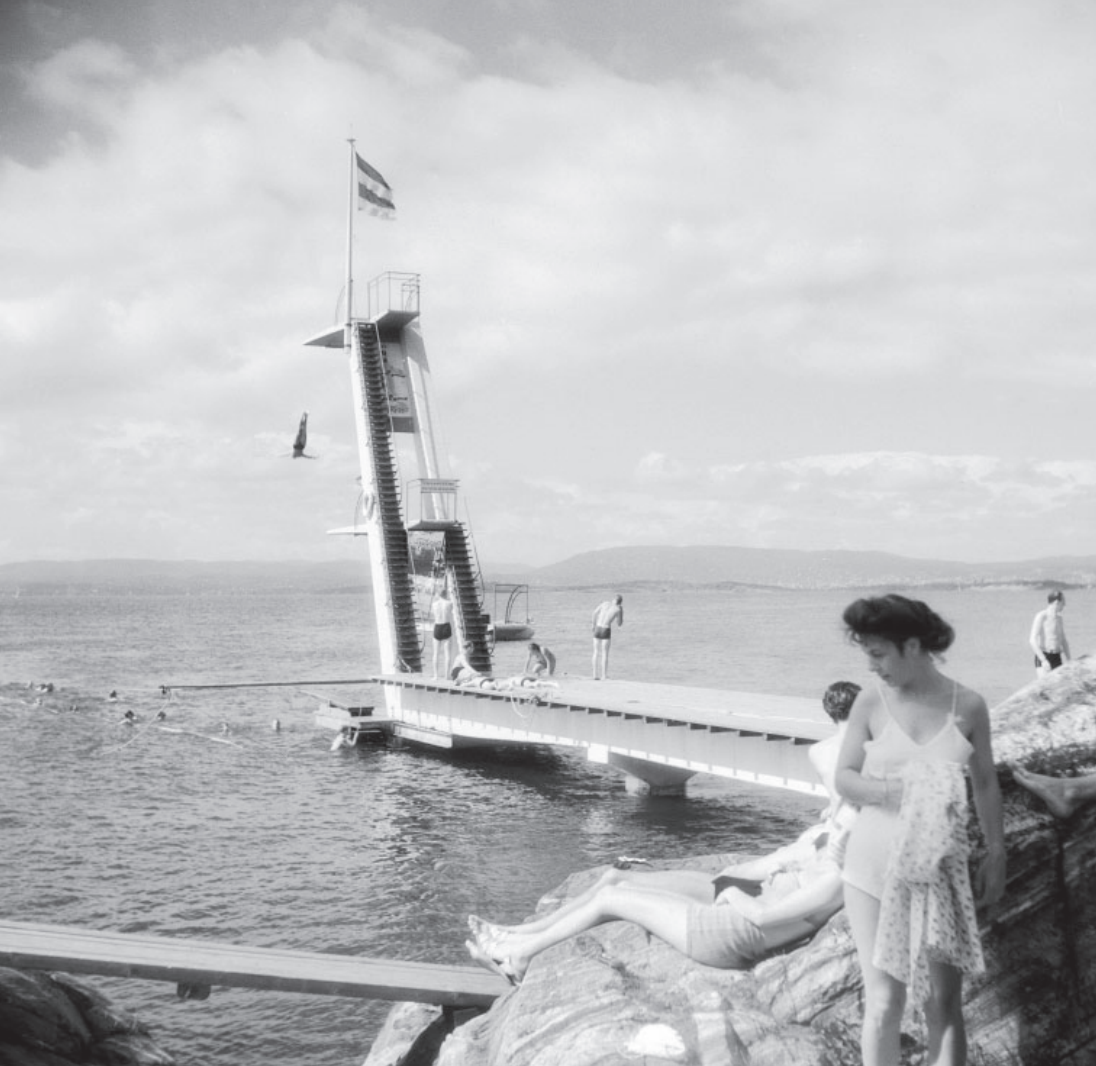
Figur 4.16. Hopptornet vid Ingierstrandbad öster om Oslo. Det så kallade stupetårnet byggdes 1931 av armerad betong. Fotograf okänd. Foto: Arbeiderbladet / Arbeiderbevegelsens arkiv og bibliotek, 1950.

Ett fint exempel är hopptornet på Ingierstrand bad öster om Oslo, ritat av Ole Lind Schistad och Eyvind Moestue 1931, och byggt av AS Høyer Ellefsen 1933 [4]. Arkitekternas utgångspunkt var att badanläggningen skulle inordna sig i det storslagna landskapets skönhet och anpassa sig till den kuperade terrängen utan att, som man sade, övermöblera området. Paviljongen för omklädning och friluftsserveringen underordnar sig landskapet medan hopptornet reser sig spänstigt över vattenytan likt ett enormt vattendjur.

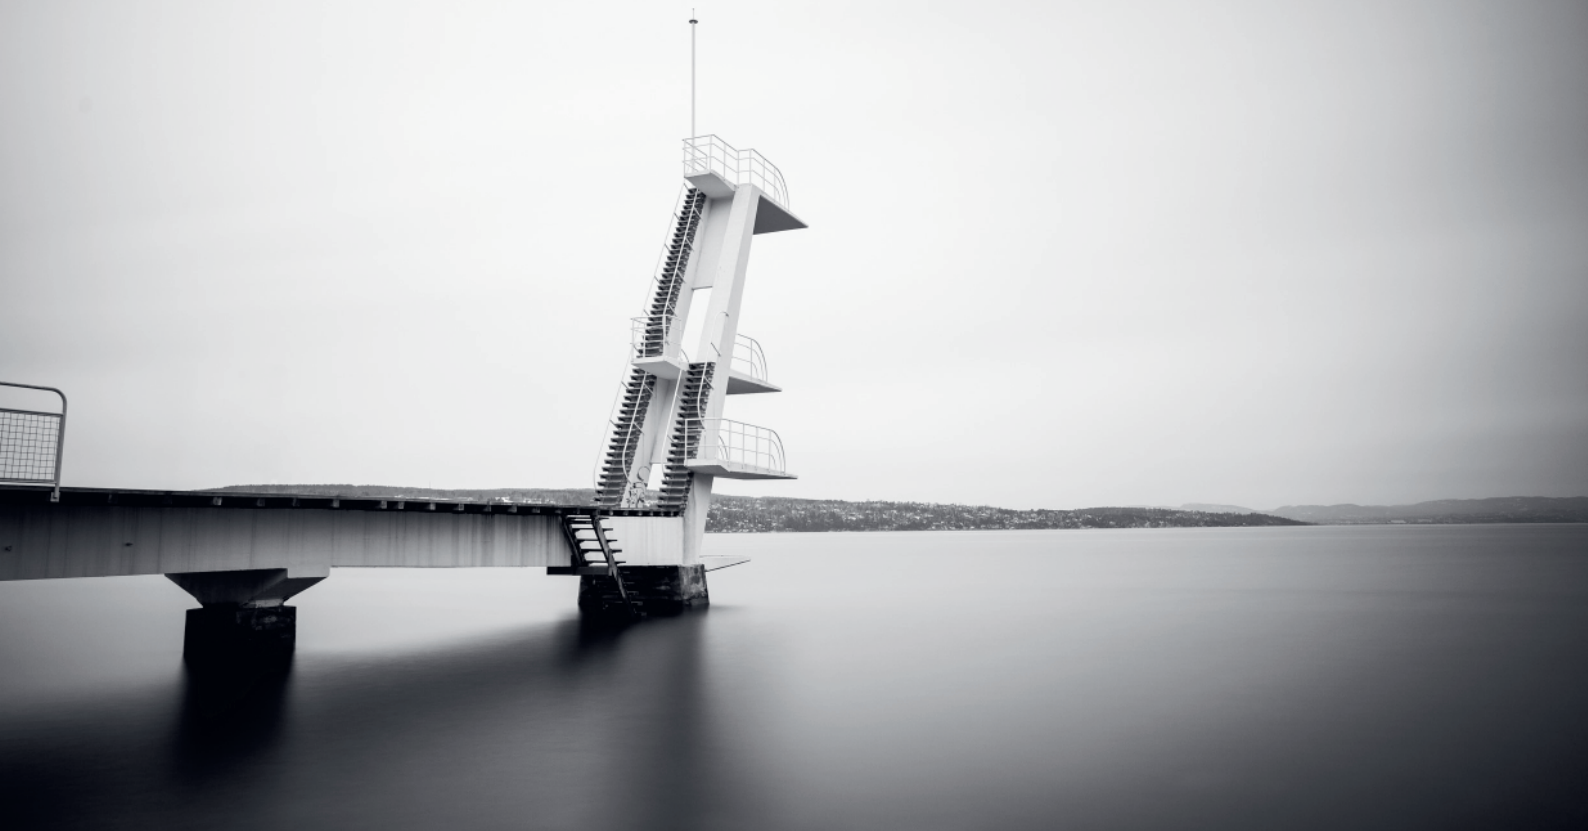
Figur 4.17. Hoppetornet vid Ingierstrandbad efter 2009-2010 års restaurering. Konstruktionen reser sig över vattenytan som ett mäktigt sjödjur och skapar ett landmärke i den bergiga terrängen utanför Oslo. Foto: Filip Hammarlund.

Skador åtgärdades genom att varje rostade armeringsjärn frilades för att antingen bytas eller rostskyddsbehandlas. Därefter lagningsgöts delar av betongen. En hel del av konstruktionen behövde gjutas om, som de långa bärande balkar ut till hoppetornet. Nya säkerhetskrav innebar att plattformarna försågs med räcken som ansluter till den ursprungliga formgivningen.

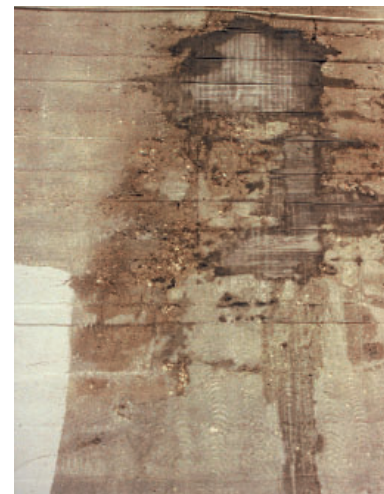
Figur 4.18. Armeringen i ridhusets tunnvalv hade rostat och sprängt bort det tunna betongskiktet. Betonglagningarna utfördes med stor omsorg, nya gjutformar formades efter den befintliga strukturen och betongen injicerades in bakom formen. Till vänster i bilden ansas provmålning för att få en enhetlig yta. Foto: Lone-Pia Bach 1998.

Det fuktiga inomhusklimatet, med kondens och ånga från hästarna urin, bidrog med tiden till att karbonatiseringen nådde den ytligt placerade armeringen i ridhusets tunnvalv. Armeringsjärnet rostade och sprängde sönder betongen. Inför restaureringen 1998 definierades en strategi som gick ut på att bevara byggnadens konstruktiva och arkitektoniska idéer, som bland annat kom till uttryck i brädformens avtryck på den råa betongens yta. De rostiga armeringsjärnen ersattes därför med rostfritt stål innanför betongytan, som sedan återställdes genom injicering av betong bakom den specialtillverkade brädformen. Man försökte även återskapa glasbetongen i taket men det blev för kostsamt så det ersattes av ett glastak

När alla skador var lagade stod man inför ett nytt dilemma. Trots all tankemöda visade det sig att varje lagning syntes som en fläck på den stora monolitiska strukturen. Fläckarna framstod som ett iögonfallande och obegripligt mönster. Lösningen på problemet blev att måla samtliga ytor varvid byggnaden i någon mån förlorade sitt signum, som var just den råa betongen.

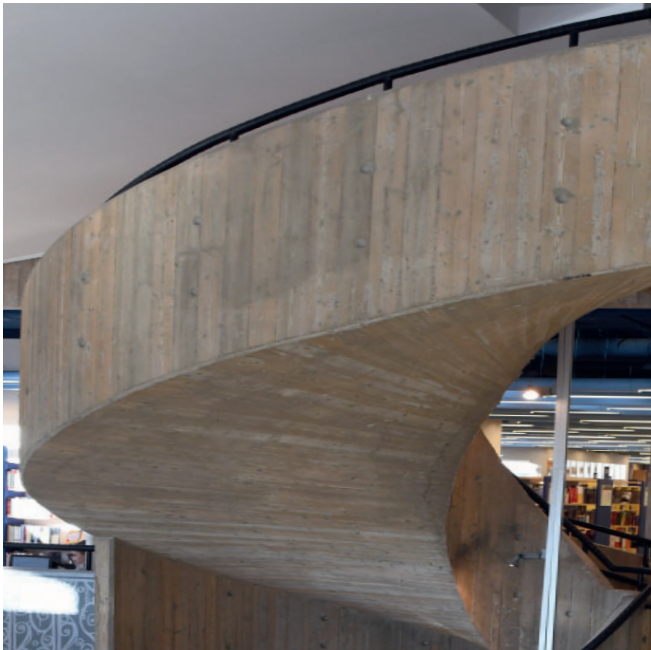
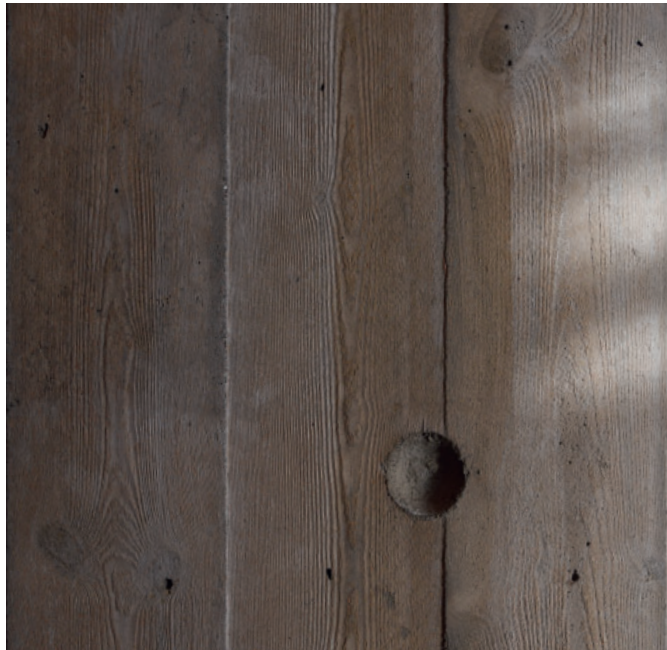
Figur 4.21. Gjutformens formbrädor blästrades för att få ett tydligare träavtryck i den gjutna betongen vid Norrköpings stadsbibliotek. Träfiber som blev kvar i formen ger betongen en mjuk gulaktig kulör som i synnerhet kan upplevas i interiören. Foto: Sven Olof Ahlberg, 2020.

För att uppnå den precisa grafiska formen med tydliga avtryck av träets ådring sandblästrades allt formträ kraftigt så att vårveden urholkades och den tåligare vinterveden framträdde tydligare. Därefter fogades brädorna ihop till gjutformen.

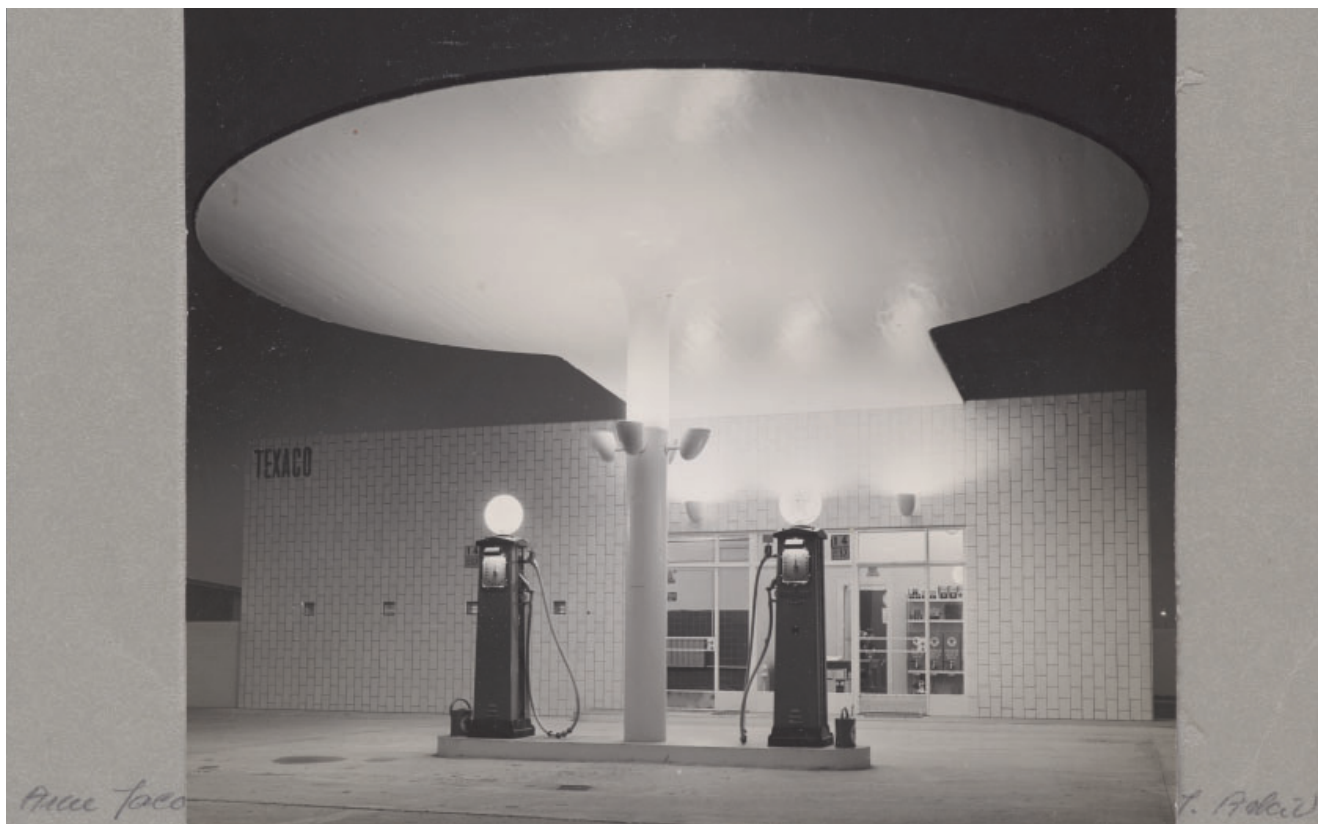
Figur 4.24. Fulländad arkitekt- och ingenjörskonst i det lätta taket på bensinstationen i Skovshoved hamn norr om Köpenhamn. Notera brädformens avtryck på undersidan och den tunna kanten på gjutningen. Foto: Det Kgl. Bibliotek - Kunstbiblioteket, Danmark.

På 1990-talet började bensinstationens baldakins stolta form att långsamt sacka ihop och små delar lossnade, vilket till sist avkrävde en restaurering. Inför restaurering diskuterade man två alternativ: det ena var att förstärka

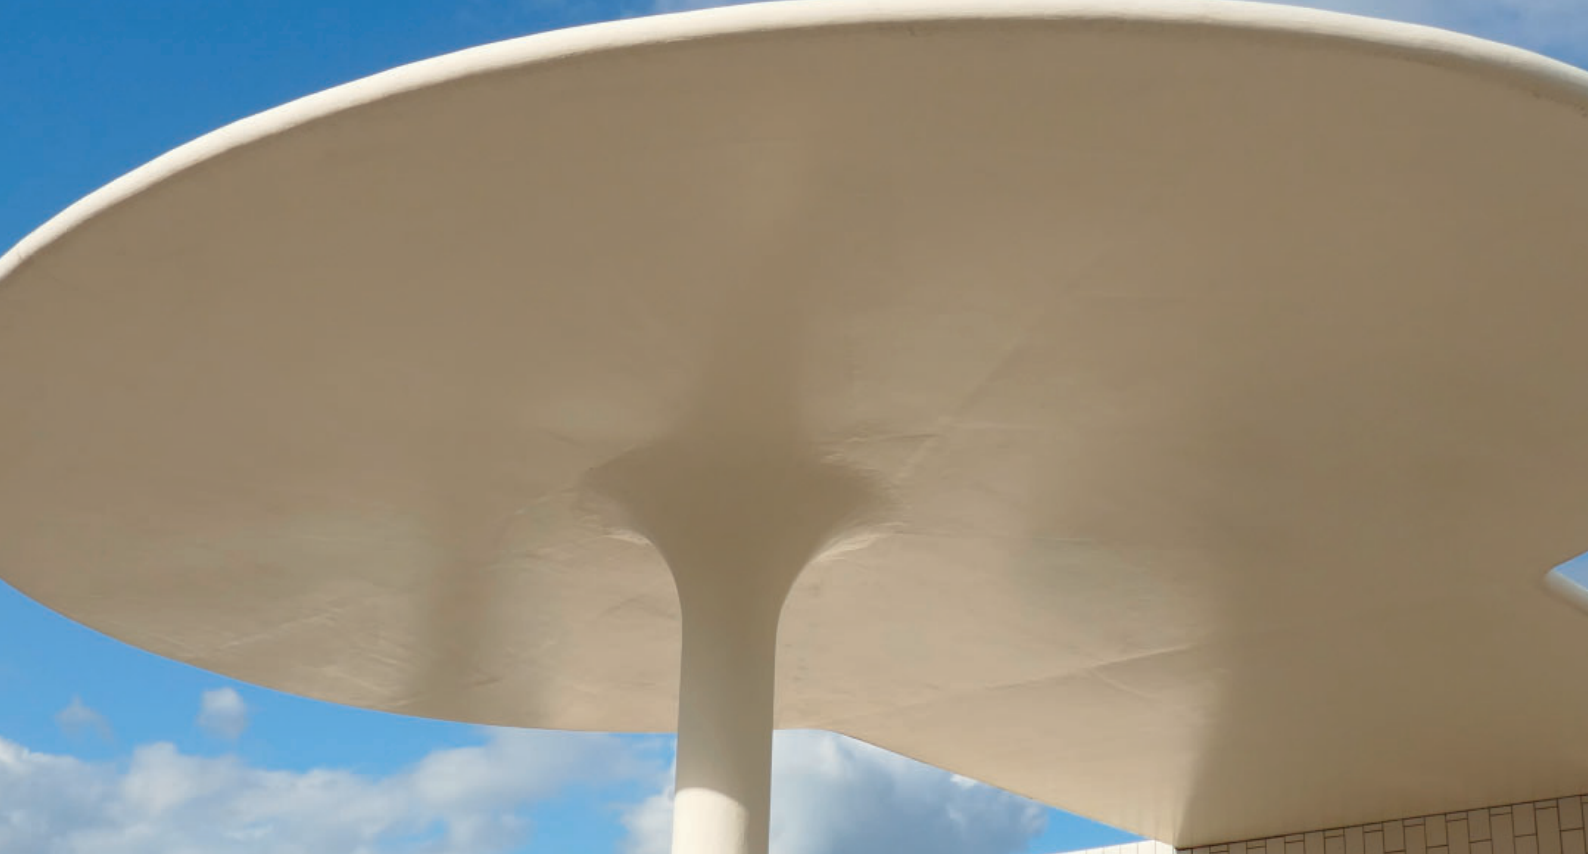
Figur 4.25. Bensinstationens tak efter rekonstruktion. Pelaren är original medan taket göts nytt. I stället för en gjutform av korta formbrädor göts det nya taket mot stora släta skivor. Berättelsen om den ursprungliga gjutformen utseende raderades. Foto: Lone-Pia Bach, 2015.

originalbaldakinen med kolfiber, det andra att demontera delar för att gjuta en ny. Kostnadsberäkningar visade inte på någon större skillnad, men det fanns en osäkerhet om huruvida baldakinen skulle behålla sin smäckra form i alternativet med kolfiber. Därmed beslutades att ersätta den. Baldakinen demonterades till pelarens topp och en ny göts med ambitionen att uppnå tekniska förbättringar. Mycket arbete lades på analyser av betongkvalité och att återskapa baldakinens lätthet och det lyckades man med, men var kanske lite överambitiös när man vill åstadkomma en helt slät undersida.

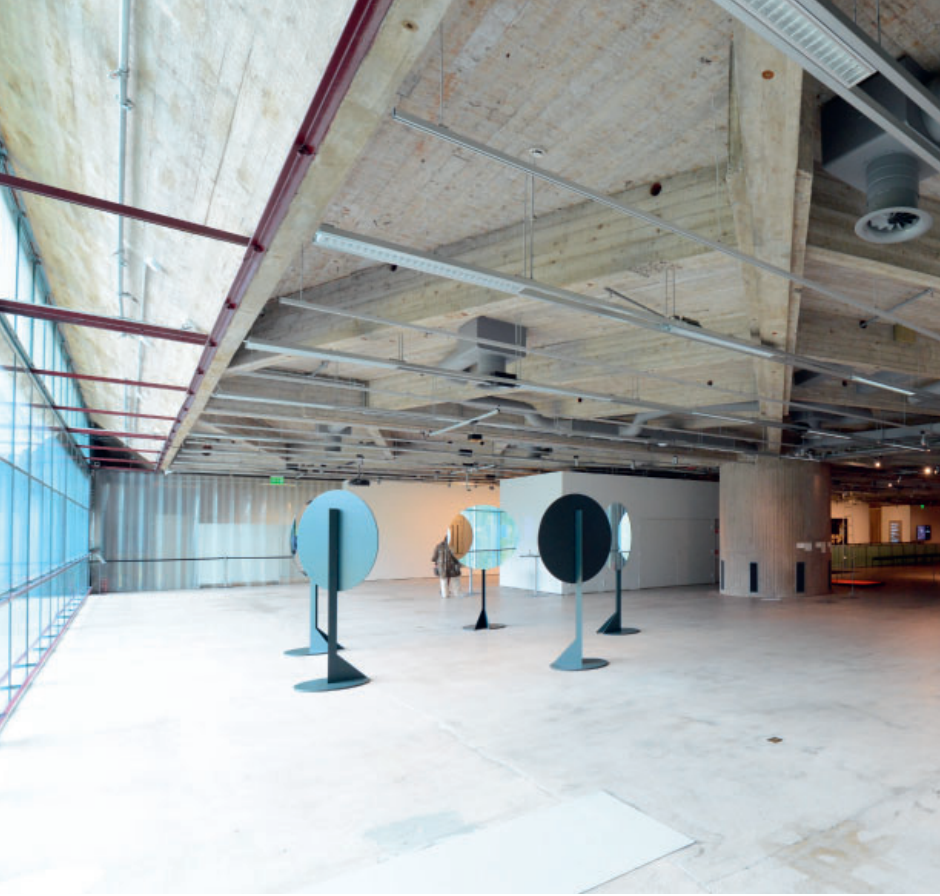
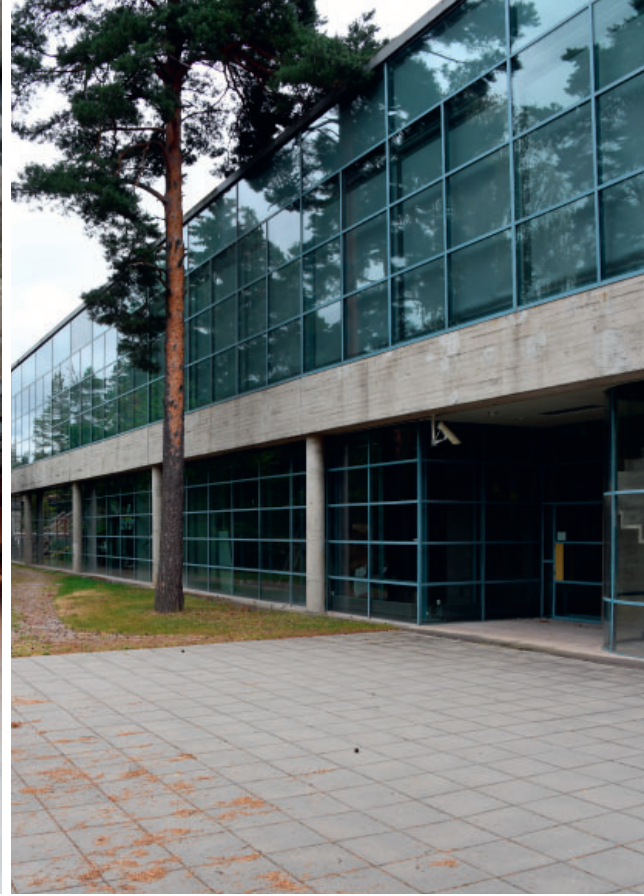
Figur 4.27. Det gamla tryckeriet inrymmer numera utställningscentret WeeGee och sekundära rumavskiljare har byggts i rummet. Notera den stora pelaren och hur taket lyfter vid fasaden för att släppa in ljuset långt in i lokalen.

Utvändigt markerar sig taket elegant som ett tunt streck ovanför fasaden som är utformad som kontinuerligt glas.

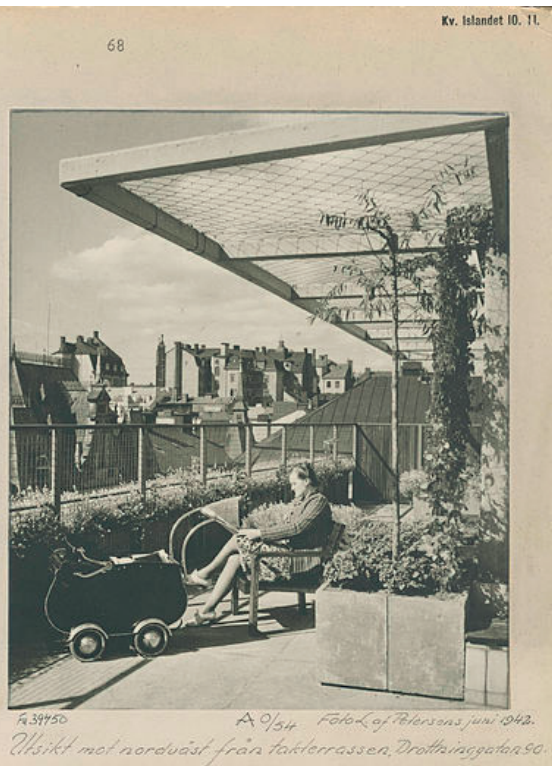
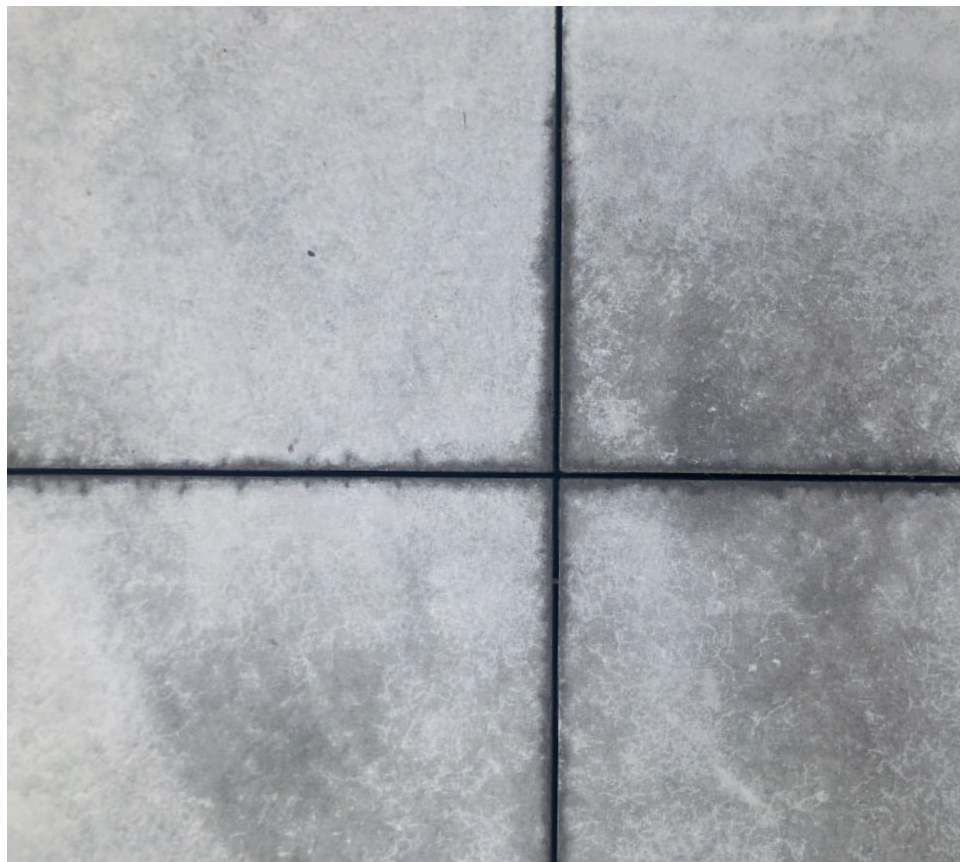
Figur 4.28. Exklusiv takterrass i en modernistisk fastighet från 1938. Terrassens golv var ursprungligen ett betonggolv format som 1x1 m stora plattor. Originalfoto: Lennart af Petersens, 1942. Foto: Lone-Pia Bach.

Terrassens betonggolv återskapades vid en restaurering 2022. Här efter precisionsgjutning och uppsågning i väntan på varsamt blästring. Foto: Lone-Pia Bach.

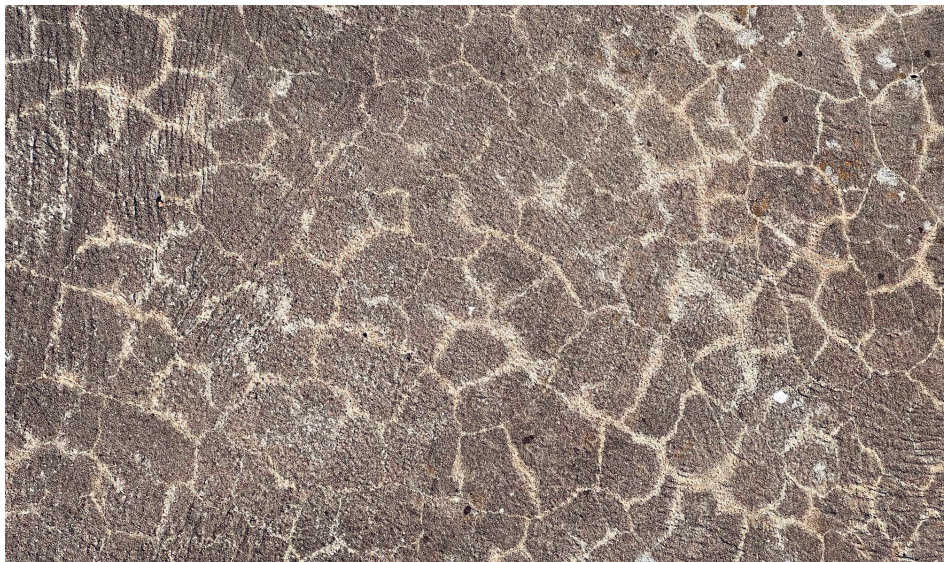
Figur 5.11. Torksprickor i ytan av en betongplatta. Mönstret har sannolikt uppkommit direkt vid gjutningen då materialet inte har haft tillräckligt mycket vatten för den kemiska reaktion som sker då cement hydratiserar. Foto: Sven Olof Ahlberg, 2022.

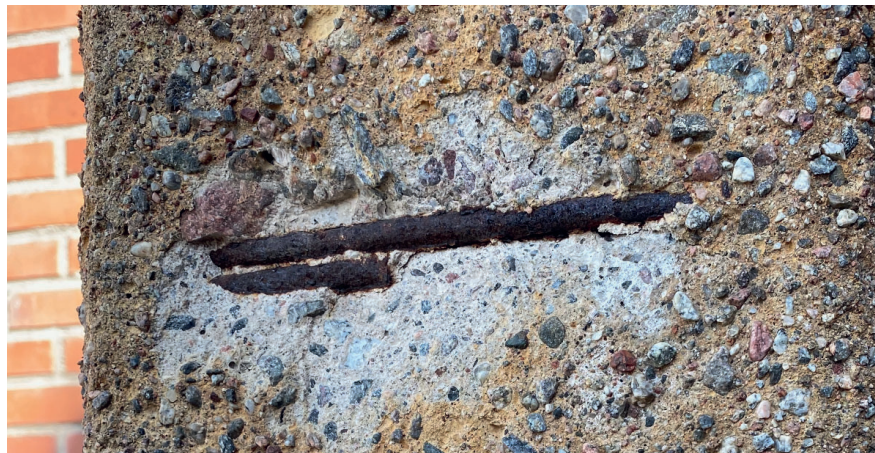
Figur 5.13. Betongskada orsakad av korroderande armering som expanderat. Detta är en av de vanligaste skadetyperna hos äldre betongkonstruktioner med ytligt liggande armering. Foto: Sven Olof Ahlberg, 2021.

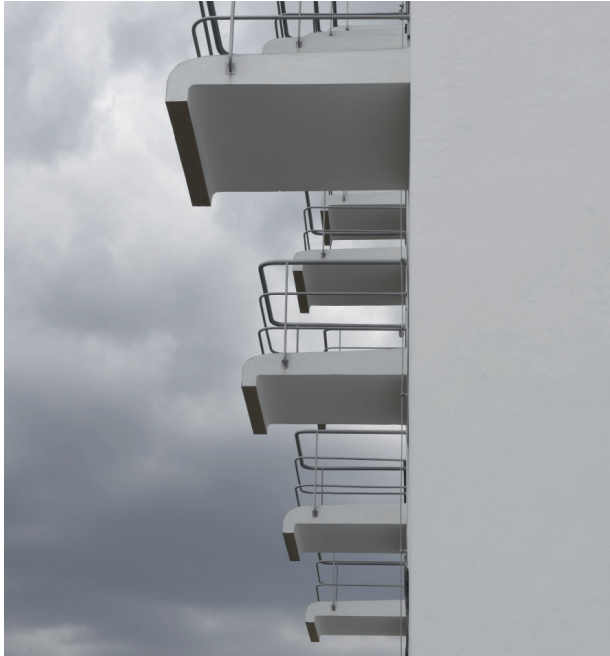
Figur 5.15. Balkonger med konsolerande betongplattor vid Bauhausskolan i Dessau. Foto: Sven Olof Ahlberg, 2021.

En konsolbalk är inspänd i sin ena ände och fri i den andra. Tryck- och dragmönstret lokalt vid inspänningen beror då på hur denna är utformad. I Figur 5.17 visas en konsolbalk där hela den vänstra sidan är kontinuerligt inspänd. Draglinjerna bär här balken genom att vara inhängda i infästningens övre del. Skulle infästningens övre del vara lokaliserad till en enda punkt så skulle alla draglinjer söka sig till denna. På motsvarande sätt söker trycklinjerna stöd i infästningens nedre del.

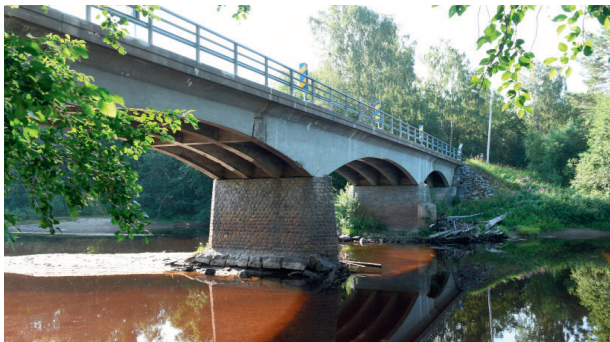
Figur 5.16. En bro av armerad betong vid Stavreviken i Medelpad. Konstruktionen är möjlig enbart på grund av att konsolbalkarna är armerade och klarar av lasterna från mötande konstruktionsdelar. Foto: Sven Olof Ahlberg, 2021.
