BETONG

material konstruktion åtgärder
skador arkitektur historia

Sven Olof Ahlberg & Eva Löfgren, red.

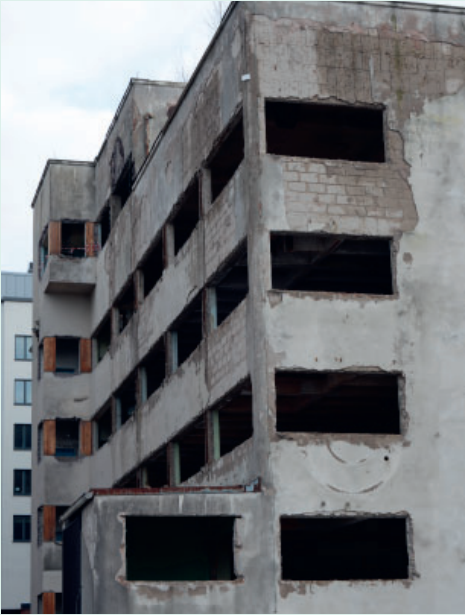
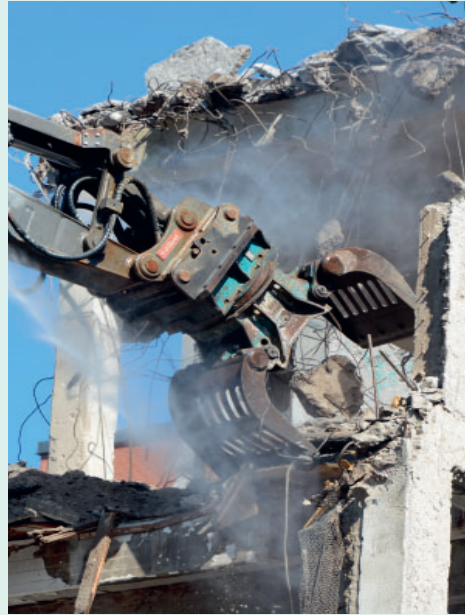
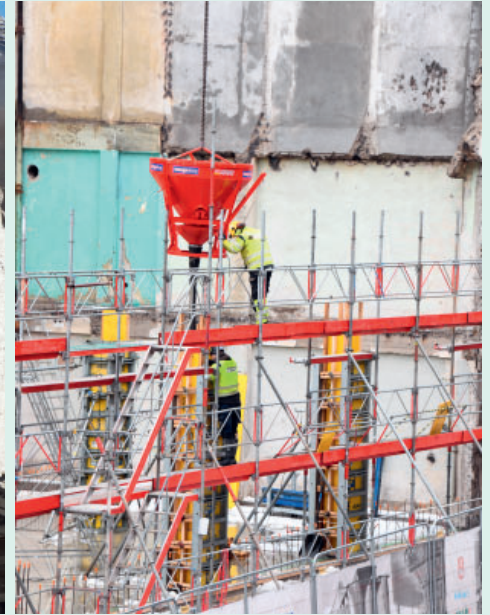
Figur 6.1. Havrekvarnen på Kvarnholmen i Nacka är byggnadsminne enligt kulturmiljölöslag (KML) 1988:950. För att kunna bevara

byggnadsminnet togs ett kontroversiellt beslut. Först revs huvuddelen av havrekvarnens

betongkonstruktion för att därefter rekonstrueras. Foto: Sven Olof Ahlberg, 2017-2021.

Havrekvarnens betongkonstruktion var i mycket dåligt skick så att en restaurering med bibehållna värden bedömdes som utesluten. Vatten hade trängt in i byggnaden, betongen var frostsadad, armeringen korroderad och bärigheten på balkar samt bjälklag kraftigt reducerad i de övre våningsplanen. Dessutom var armeringen så ytligt liggande med nästan obefintligt täcksjikt att man inte kunde brandklassa konstruktionerna utan omfattande ingrepp. Man valde därför att i ett kontroversiellt projekt riva stora delar av den

ursprungliga stommen för att på samma plats uppföra en ny platsgjuten betongbyggnad med återskapad exteriör och interiör. Den nya byggnaden är ingen kopia utan en så trogen tolkning av originalet som möjligt, eftersom vissa mått i ytterväggarna är ändrade på grund av ökad isolering.

Från ett betongperspektiv är åtgärderna oåterkalleliga eftersom all originalmaterial har avlägsnats bortsett från det platsgjutna trapphusets betongstomme och silornas sockelvåning, som sparats i original. Vidare är den nya stommen uppförd med självkompakterande betong och modern armering. Med andra ord är det enbart den yttre formen, de invändiga synliga platsgjutna bärande pelarna, balkarna och bjälklagen samt de återskapade formbrädsavtrycken som återskapats. Ett på många sätt oerhört kraftigt ingrepp i ett byggnadsminne. Grundfrågan ställs därmed på sin spets: hur ska vi hantera ett material som inte längre tillverkas (cement och armering från 1920-talet), är i så dåligt skick att det förstör sig själv (ingen hållfasthet kvar) och dessutom är omöjligt att använda i en byggnad som ska nyttjas för en verksamhet utan till exempel fungerande brandskydd. Detta är väsentliga och helt avgörande frågor som måste diskuteras och hanteras vid bevarandet av konstruktioner uppförda med industriellt framställda material, vilka inte är tänkta att kunna underhållas på ett traditionellt sätt.

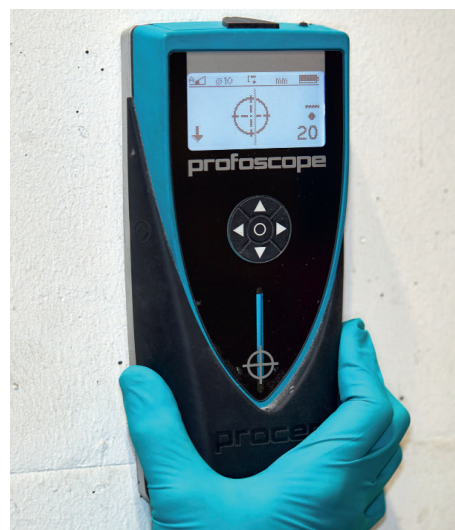
Figur 7.4. Till vänster visas två principskisser av en täcksiktmätare som använder sig av elektromagnetisk pulsinduktion. Illustration: Urs Müller.

Fotografiet till höger visar en täcksiktmätare under användning. Foto: Urs Müller.

Den elektromagnetiska pulsindikationsmetoden fungerar bra under olika fukt- och miljösituationer och påverkas inte av betongsammansättningen. Men om andra metallföremål finns nära mätplatsen kommer resultaten inte att vara korrekta.

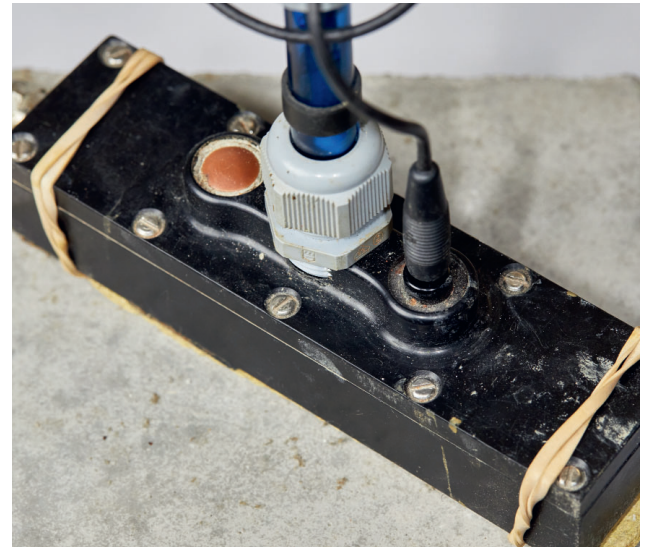
Figur 7.7. Till vänster en principskiss för halvcellpotentialmetoden. Till höger en en elektrod i verkligheten. Illustration och foto: Urs Müller.

Med instrumentet mäts skillnaden i potential mellan referenselektroden och armeringsstålet i millivolt. Mätningen ger inte strikt absoluta resultat; utan varje betong kommer att ge olika skillnader i potential. Figur 7.8 ger en indikation på resultatens betydelse och korrosionsrisken i betong [16].

För bestämningen av skillnader i elektrisk potential ansluts instrumentet till armeringen och till en referenselektrod. Referenselektroden flyttas sedan

över betongytan i ett mätmönster som bestämts i förväg. Metoden gör det möjligt att kartlägga hela områden och visualisera var det finns högre eller lägre risk för armeringskorrosion. Vilka potentialvärden som motsvarar ökad risk för korrosion framgår av både Elsener et al (2003) [16] och den amerikanska standarden ASTM C876-15, se figur 7.9. En kartläggning med halvcellspontential underlättar beslut om var prover ska tas för att till exempel analysera kloridinträngning eller karbonatiseringsdjup, se figur 7.8.

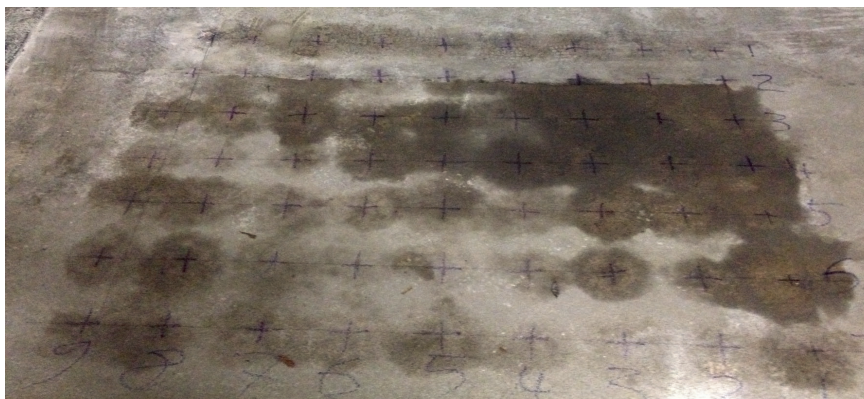
Figur 7.8. Kartering av halvcellspontential på ett golv i ett parkeringshus. Den vänstra bilden visar mätningsområdet och bilden till höger karteringsresultatet. Potentialer som är lägre än $250 \text{ mV}_{\text{CSE}}$ indikerar en större risk för armeringskorrosion (CSE = kopparsulfatelektrod). Mätningarna genomfördes under våren när golvet var torrt. Foto och illustration: Urs Müller.

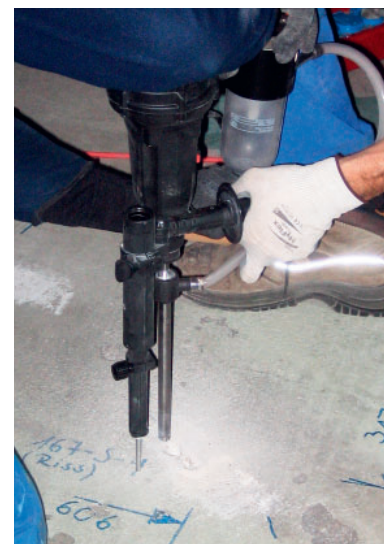
Figur 7.11. Bormaskin med vakuumsug och en 20 mm specialborkrona. Foto: Urs Müller.

En annan metod för att bestämma kloridprofiler är att borra ut en kärna med en diameter på 70 till 100 mm och svarva pulver från olika djup från borkärnans yta. Detta kan göras i steg på ner till 1–2 mm om så behövs, och ner till önskat djup i betongkärnan. För svarvningen krävs antingen en stationär borr eller en svarv. Svarvningen görs med ett diamanttäckt verktyg utan vatten. Borkärnan bör därför vara torr. Pulvret samlas in manuellt eller via en vakuumsug.

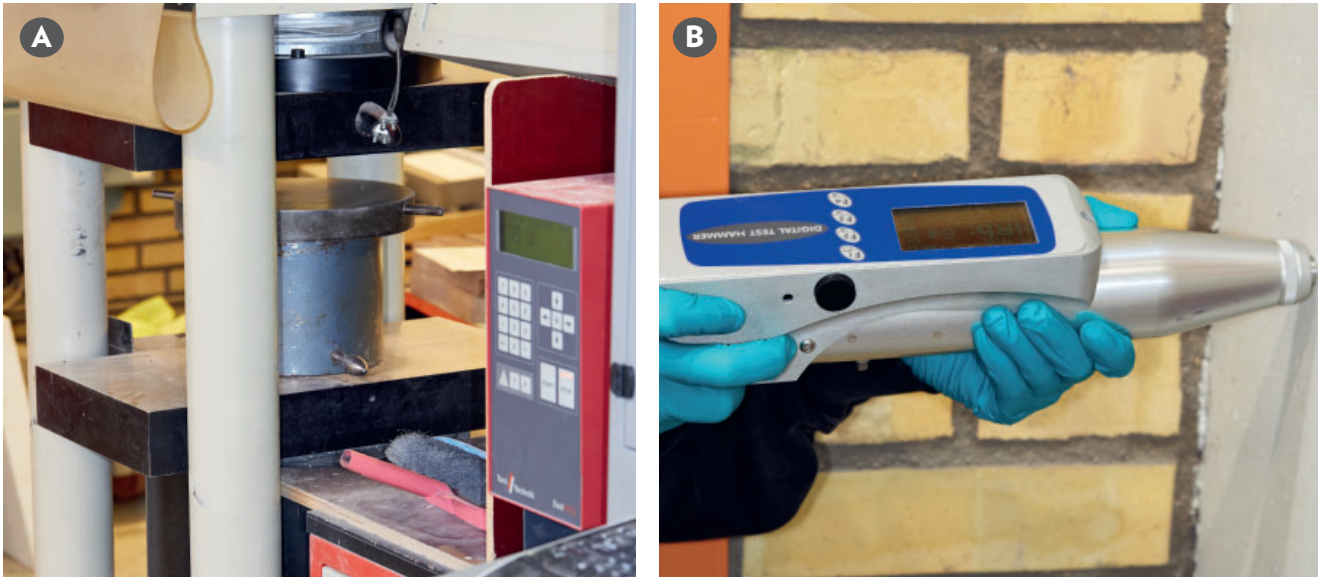
Figur 7.13A-B. Till vänster en universalprovningmaskin under en tryckhållfasthetsprovning. Belastningen ökas succesivt tills provkroppen går sönder. Till höger en studshammare som mäter betongens hållfasthet. Foto: Urs Müller.

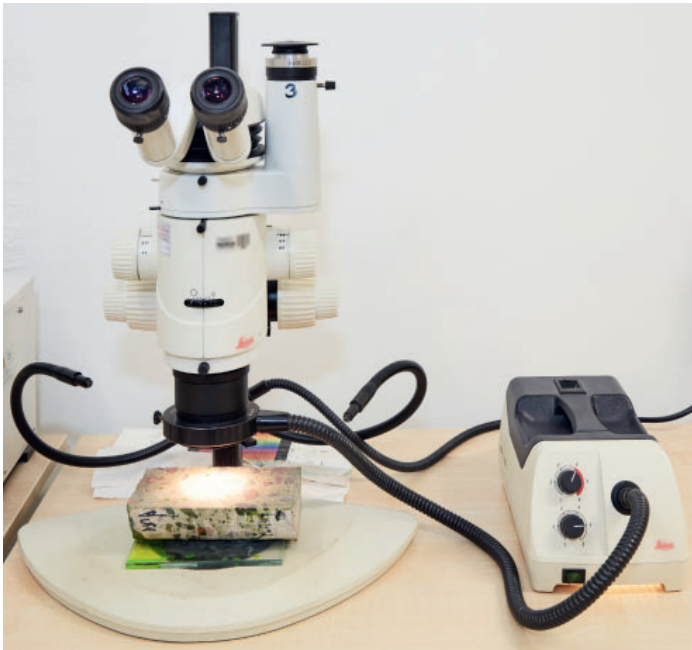
Figur 7.14. Ett stereomikroskop med belysning (vänster). Bilder av sprucken betong är fotograferad genom ett stereomikroskop under infallande ljus respektive UV-ljus. Under UV-ljus framgår sprickvidden och sprickutbredningen i starkt ljusgrön kulör. Foto: Urs Müller.

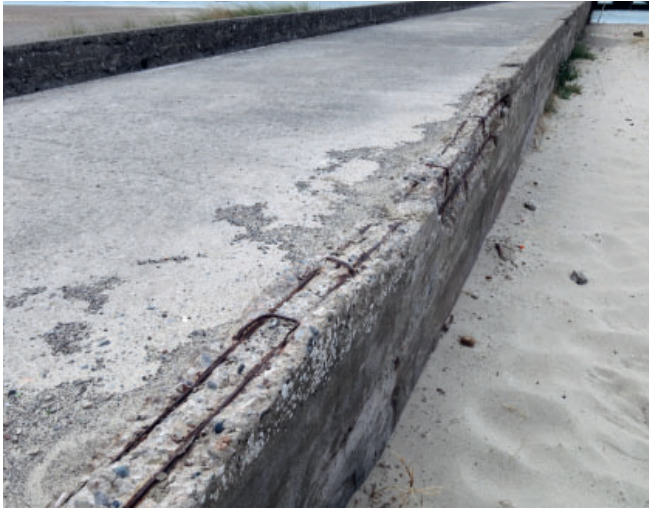
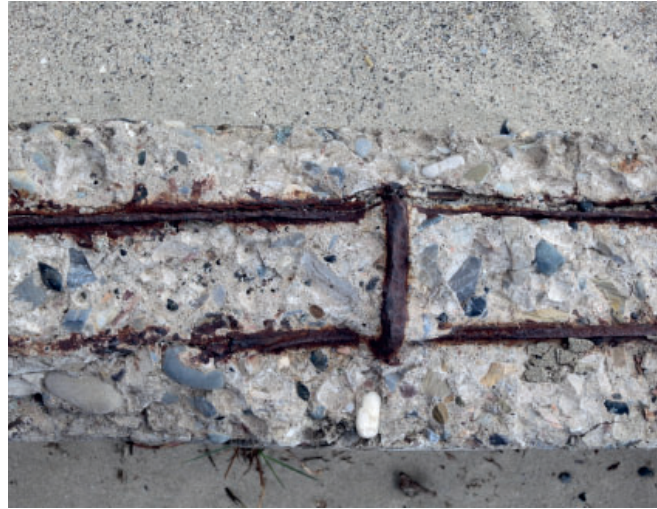
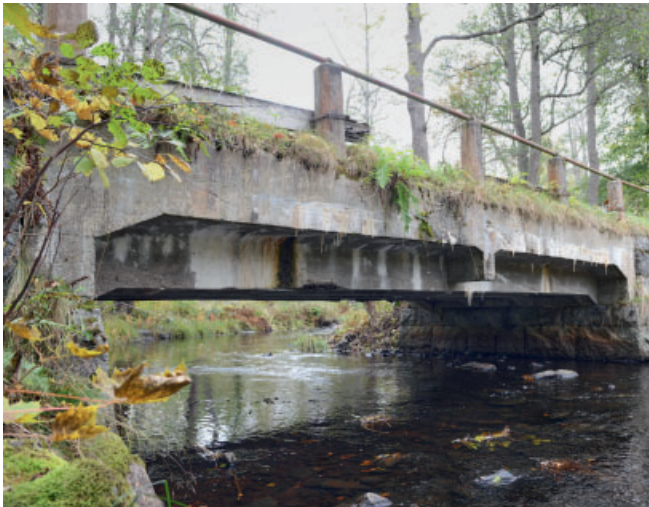
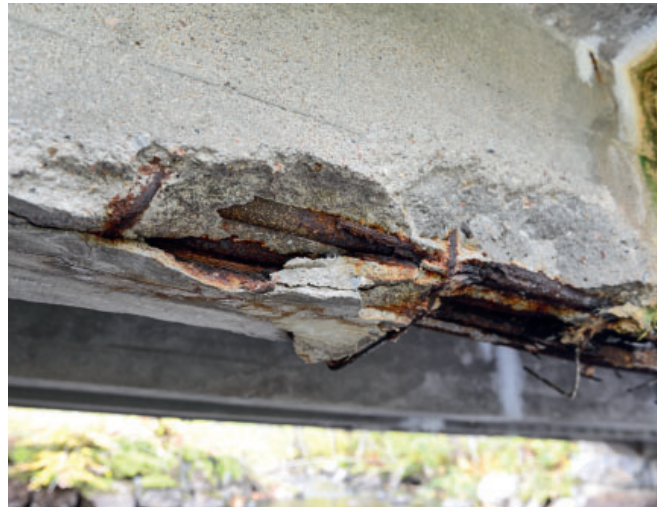
Figur 7.19 A-D. Två exempel på klorid-initierad korrosion av armering. Övre raden: En betongpir i italienska Vada med starkt korroderad armering. Foto: Katarina Malaga.

Nedre raden: En betongbalkbro med omfattande armeringskorrosion på undersidan som delvis orsakats av klorider. Betongbalkbron är från 1909 och är en av Sveriges äldsta bevarade. Bron finns i Axmar, Gävle kommun. Foto: Sven Olof Ahlberg.

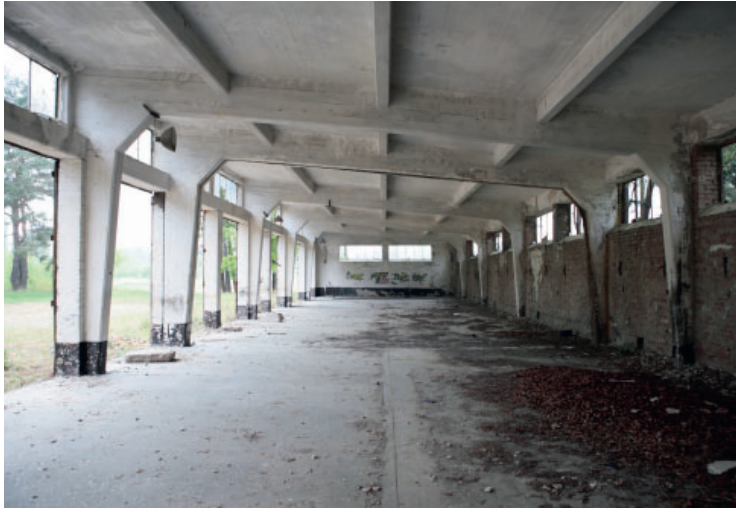
Figur 7.20. Öppen byggnadskonstruktion i Olympiabyn i Berlin från 1936. Ett exempel på armeringskorrosion orsakad av karbonatisering i en ram-bjälklagskonstruktion. Foto: Urs Müller.

Figur 7.20 visar ett typiskt exempel på armeringskorrosion orsakad av karbonatisering och sprickbildning i en betongpelare. Betongpelaren är en del av en bärande ramkonstruktion som består av betongbjälklag och pelare mellan dem. Väggarna består av tegelmurverk. Sprickorna är orsakade av korrosionsprodukter och följer de vertikala stålstängerna i hörnen av pelaren, och de brunaktiga missfärgningarna kommer från horisontella byglar.

Fläckar kommer från överskott på tvåvärt järn som kan lösas upp i porvattnet och transporteras till betongytan, där det oxiderar till trevärt järn och faller ut som järnhydroxid som i exemplen i figur 7.20 och 7.21. Även om fläckarna bara påverkar det estetiska intrycket, ger det indikation om pågående armeringskorrosion, i synnerhet om de dyker upp med ett regelbundet avstånd.

Armeringskorrosion kan leda till allvarliga konsekvenser för den lastbärande förmågan hos betongkonstruktioner, till exempel när det lastbärande betongtvärsnittets area minskar på grund av den typ av uppsprickning som visas i figur 7.20. De spruckna delarna av ett pelartvårsnitt kan inte bära någon last, och den lastbärande arean reduceras till den ospruckna inre delen av tvärsnittet. Exemplet i figur 7.22 kan innebära allvarliga säkerhetsrisker om avflagnade delar av betongtäcksnittet faller från hög höjd och träffar förbipasserande.

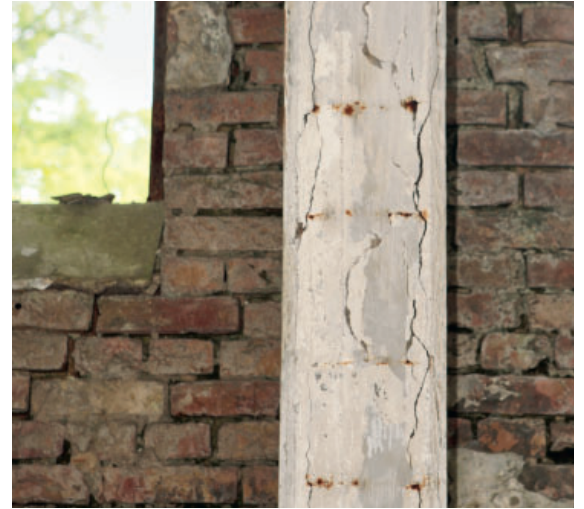
Figur 7.21. Bruna missfärgningar på en betongyta som indikera armeringskorrosion. Det regelbundna avståndet och de parallella stråken avslöjar att det är armeringskorrosion. Foto: Dimitrios Boubitsas.

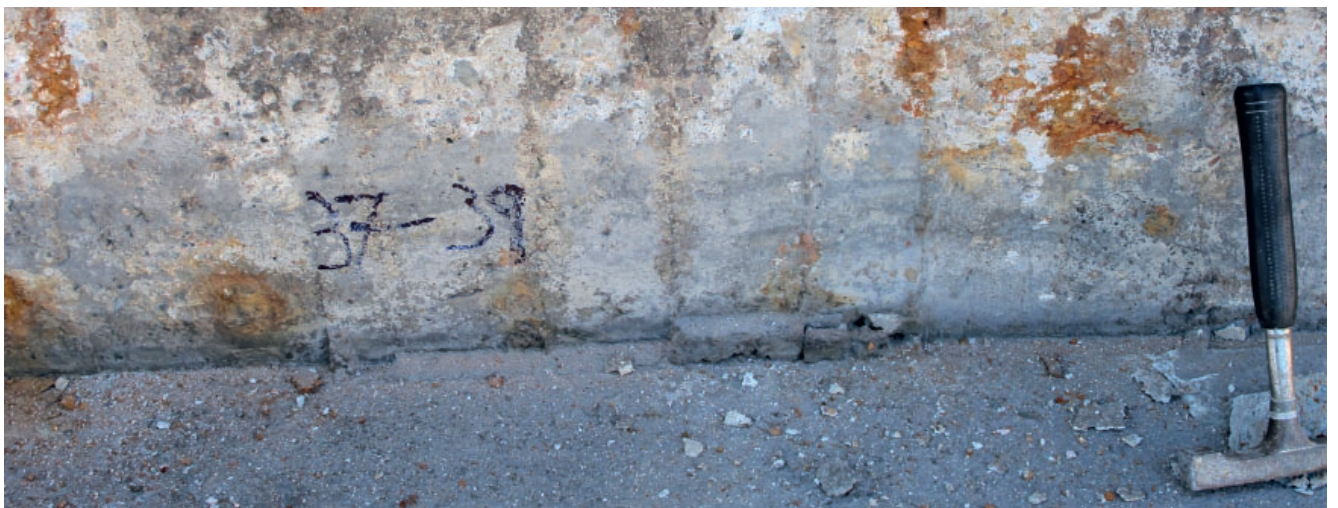
Figur 7.22. Korrosion på ett förtillverkat väggelement i ett flervåningshus tillhörande BRF Tantolunden, Stockholm. Foto: Sven Olof Ahlberg.

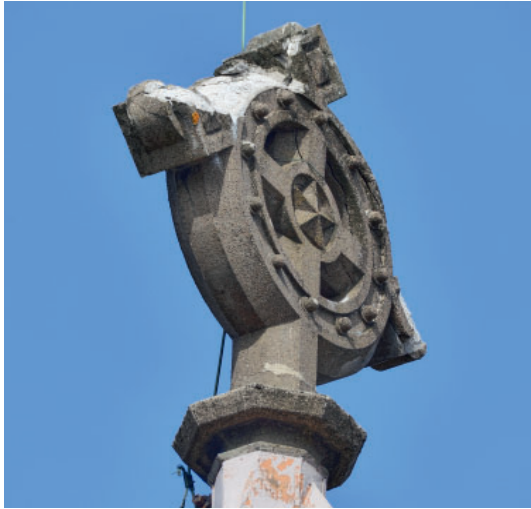
Figur 7.23. Domkyrkan i Luleå. Korset uppvisar frostsador i form av avflagnings. Foto: Sven Olof Ahlberg. 2021.

Figur 7.23 visar ett gjutet betongkors med skador orsakade av armeringskorrosion såväl som skador på grund av frostangrepp i form av avflagning. Detta exempel illustrerar även det faktum att frostsador ibland kombineras med sprickbildning som härrör från någon annan skademekanism, som armeringskorrosion eller alkalisilikareaktioner (ASR). Inre frostsador i form av sprickbildning parallellt med ytan som i figur 7.24 är inte alltid synliga om avflagning inte inträffat. Sprickorna går vanligtvis genom cementpastan och, för det mesta, runt ballastkornen. Inre frostsador kan emellertid reducera motståndskraften hos täcksiktet och öka kloridinträngning och karbonatisering [19, 31].

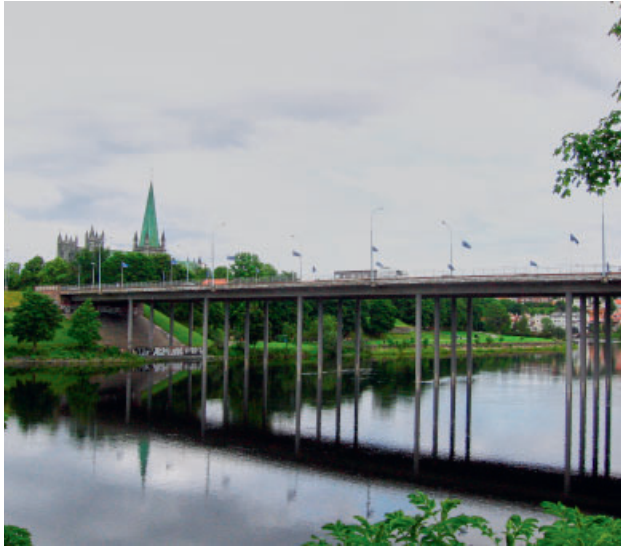
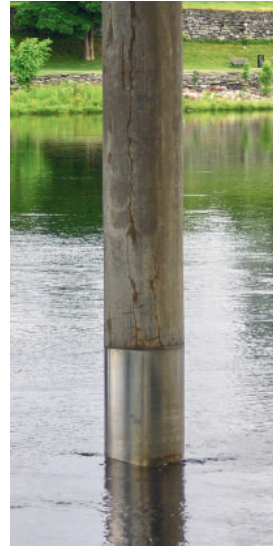
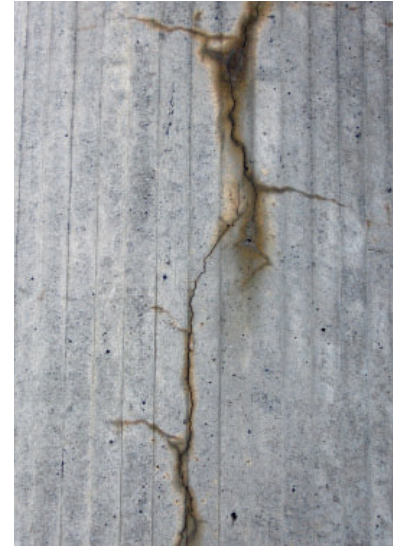
visar ett exempel från en vägbro i Trondheim i Norge, med ASR i bropelarna [32, 33]. Sprickorna visar sig i både ett kartlikande mönster och som sprickor som följer pelarnas längsgående axel. Ibland kan sprickbildningen till synes verka oskyldig, med enbart få sprickor på ytan men med omfattande parallella sprickor i det inre av betongen, se figur 7.27.

Sprickbildning orsakad av ASR är dock inte alltid oregelbunden. Betongkonstruktionsdelens geometri påverkar ofta sprickmönstret. En slank konstruktionsdel kan ha långsgående sprickor orsakade av ASR. Figur 7.26

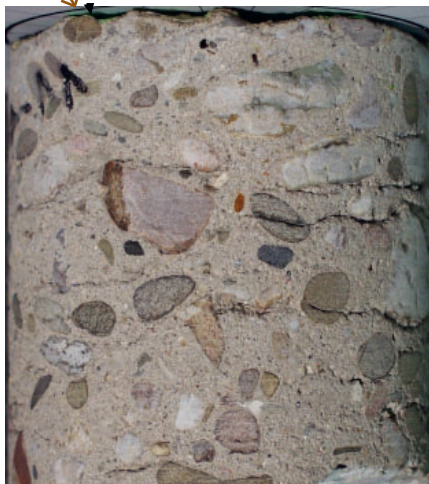
Figur 7.27. Exempel på ett betongprov från en sluss. Sprickmönstret visar många sprickor som är parallella med ytan. Foto: Urs Müller.

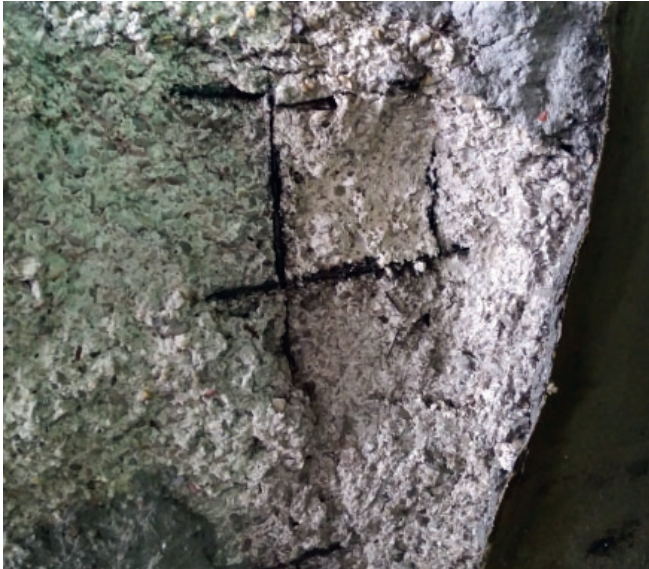
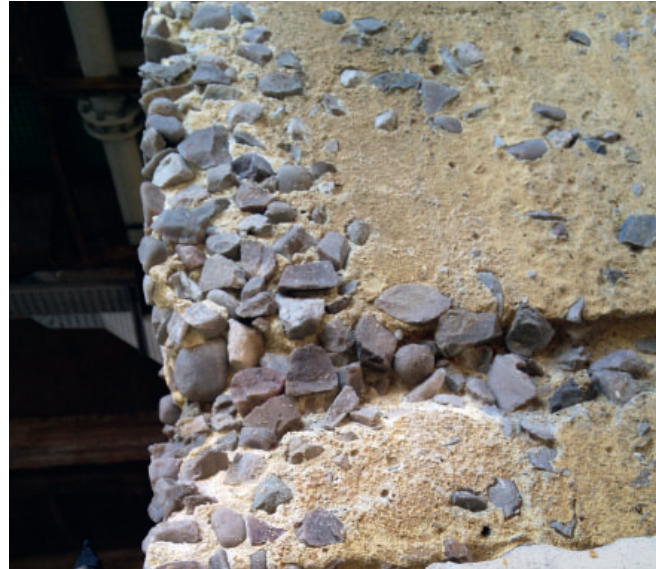
Figur 7.32. En betongdel som är allvarligt skadad av sulfatangrepp (till vänster). Det finns frilagda ballastkorn på grund av kombinerat sulfat- och syraangrepp (till höger). Båda bilderna kommer från en industrianläggning som upparbetar malm i form av metallsulfider. Foto: Urs Müller.

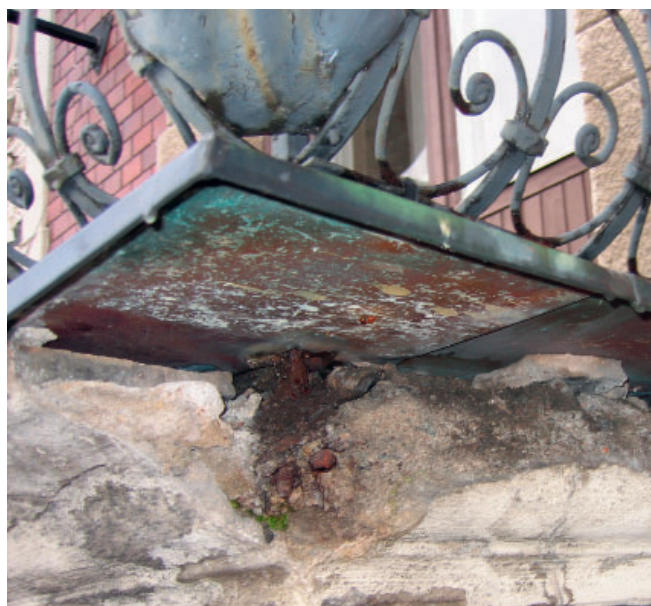
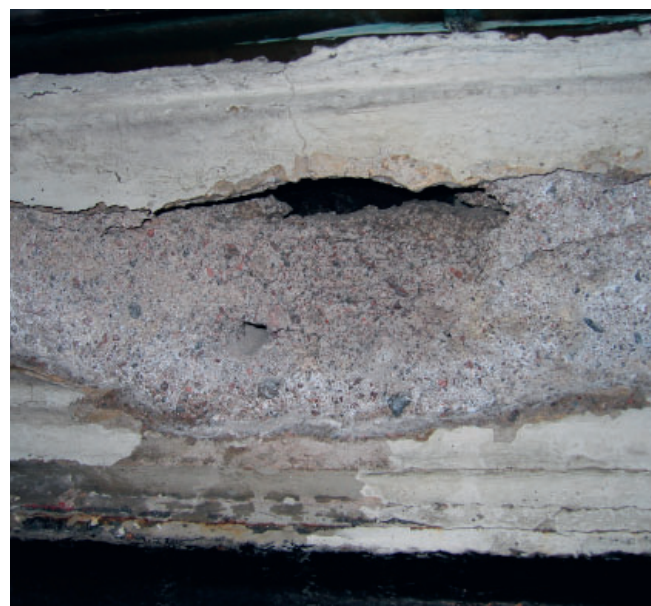
Figur 7.34. En gjuten balkongplatta där betong med aluminatcement använts (till vänster). Nedbrytning av bindemedlet på grund av omvandling av hydratfasen (till höger). Foto: Anders Thorsén.

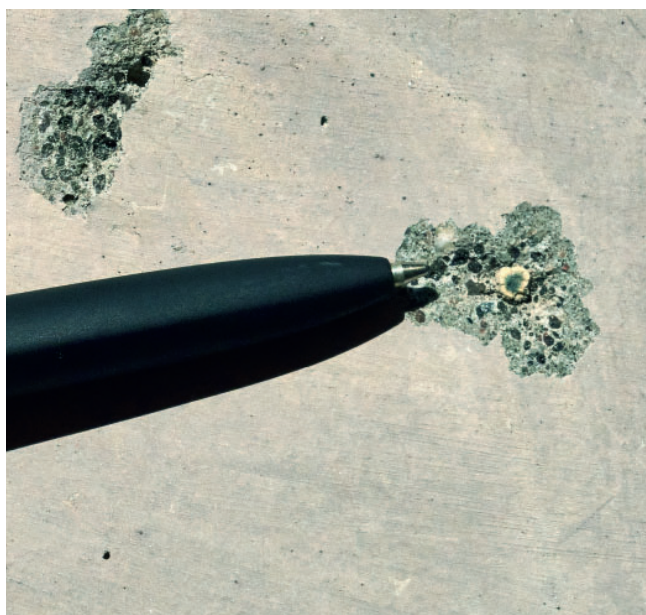
Figur 7.35. Två exempel på pop-outs i betongväggar. Foto: Urs Müller.

Så kallade pop-outs kan ofta förekomma i betongkonstruktioner men medför oftast inte allvarliga risker för konstruktionen. Om det är fråga om ASR, som beskrivits tidigare, kan de emellertid indikera att allvarligare skademekanismer är för handen. Det kan finnas många orsaker till pop-outs men de sammankopplas vanligtvis med olika typer av mineralkorn strax under betongytan som expanderar med tiden. De expansiva kornen kan ha olika storlek men det är den slutliga volymexpansionen som avgör om det kommer att bildas pop-outs och med vilken storlek, se figur 7.35. Pop-outs kan ha följande orsaker:

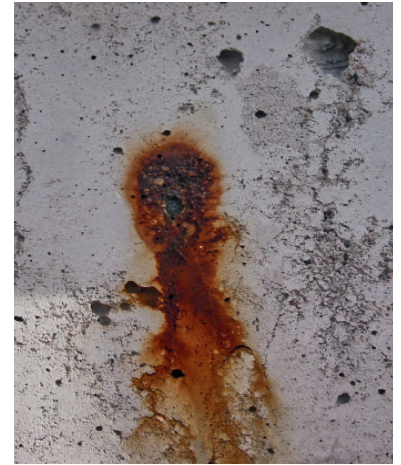
Figur 7.36. En brun järnhydroxid fläck på en betongyta som är orsakad av järnhaltiga ballastkorn. Foto: Katarina Malaga.

Betongen kan innehålla ballastkorn som avger tvåvärt järn i någon form. Det tvåvärda järnet kan transporteras till ytan och oxidera till trevärt järn som bildar järnhydroxid som fläckar ytan, se figur 7.36. Korroderad armering kan fläcka ytan på samma sätt. En annan typ av missfärgning kan uppkomma när slaggcement används. Betong med slaggcement är vanligtvis ljusgrå men ibland kan en blåliknade färg visa sig, se figur 7.37. Andra vanliga missfärgningar är fläckar från avlägsnande av klottor, där skuggor av klottret finns kvar eller klottret inte tagits bort ordentligt, se figur 7.38. Utlakning av kalciumhydroxid är en vanlig missfärgning. Kalciumhydroxid är en cementhydratiseringsprodukt, och när betong spricker kan det tränga ut till ytan vid regn. På ytan karbonatiserar det snabbt och bildar en tålig skorpa, figur 7.39.

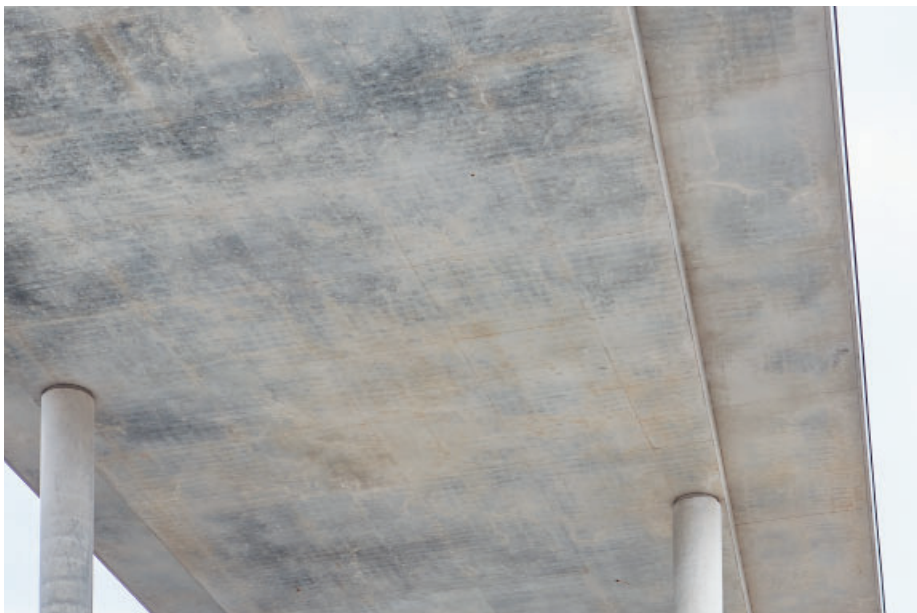
Figur 7.37. Blåaktiga områden på en annars ljusgrå yta är exempel på missfärgning. Foto: Urs Müller.

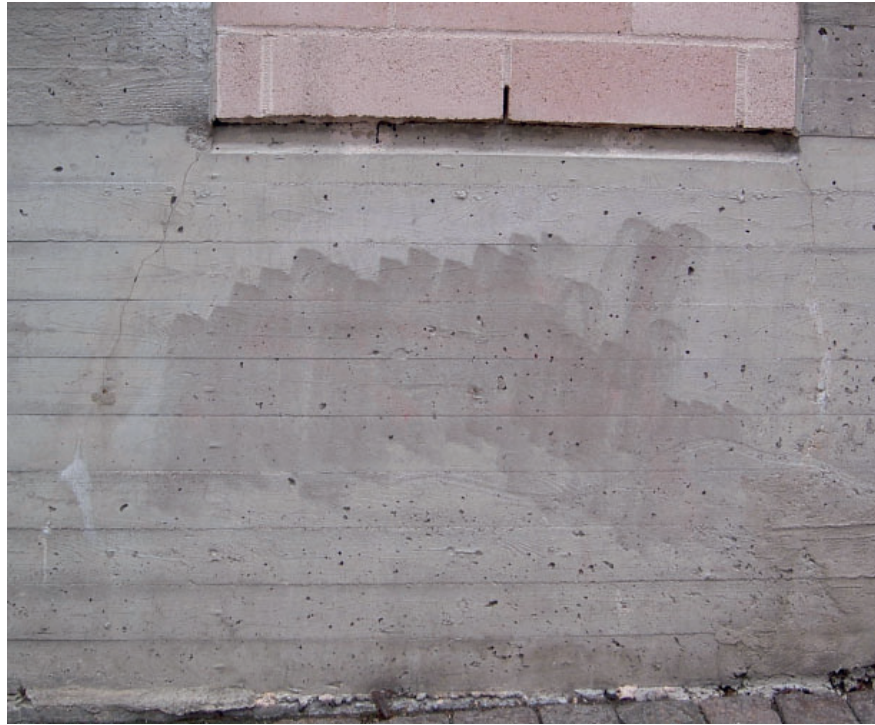
Figur 7.38 Missfärgning orsakad av dålig klottersanering. Foto: Katarina Malaga.

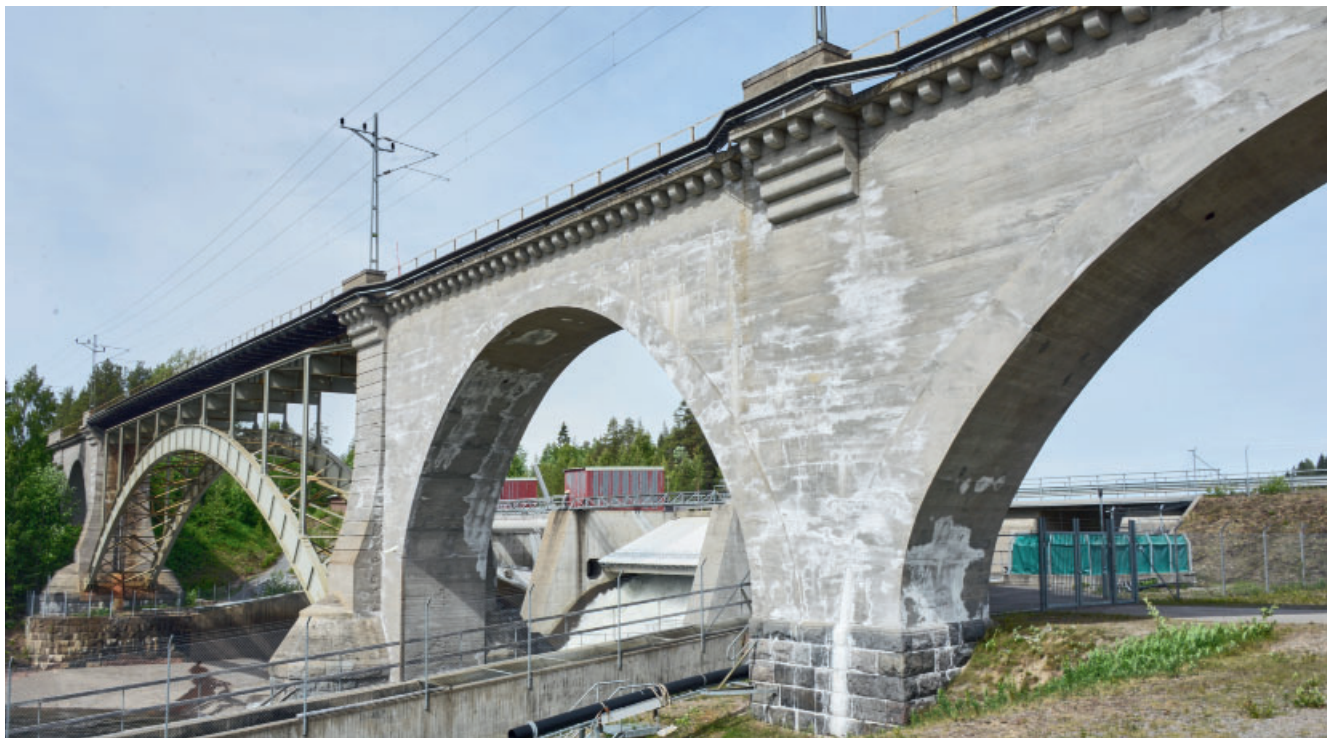
Figur 7.39. Järnvägsbron över Piteälven vid Sikfors. Bron är statligt byggnadsminne. Betongytan har fått en vit skorpa som huvudsakligen är karbonatiserad kalciumhydroxid som utlakats från betongen men även salter har påträffats. Foto: Sven Olof Ahlberg.

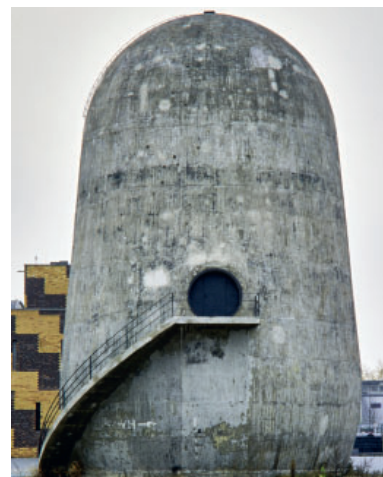
Figur 8.1. En vertikal vindtunnel som använts för att undersöka flygplan. Betongkonstruktionen är från 1930-talet och ingår i den tyska tidigare flygprovvningsanstalten i Berlin Adersdorf. Byggnaden har restaurerats och åtnjuter idag skydd som kulturminne. Foto: Urs Müller.

Betong är ett vanligt konstruktionsmaterial eftersom det varit lättillgängligt i stor mängd och är förhållandevis billigt. I kombination med armeringsstål har materialet utmärkta tekniska egenskaper och kan utformas på många olika sätt, se figur 8.1. När kulturhistoriskt värdefulla byggnadskonstruktioner ska repareras är det viktigt att ställa sig frågan hur det ska genomföras så att de kulturhistoriska värdena bevaras. Ska ansträngningarna fokusera på funktionen eller på byggnadens karaktär och historia? I de exempel som visas i figur 8.1 och 8.2 är avgörandet ganska enkelt eftersom de två byggnaderna i den tidigare tyska flygprovvningsanstalten som tagits ur bruk. Men hur ska man göra när det gäller byggnader, broar och andra konstruktioner som fortfarande används?

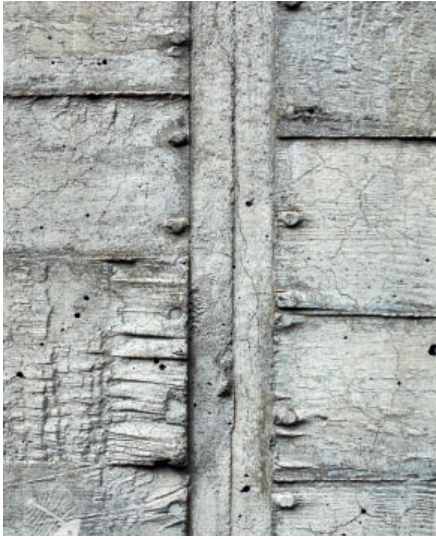
Figur 8.4. Två exempel på betongytor. Till vänster avtryck av träform inklusive spikhuvuden. Till höger en fasad med frilagd grov ballast. Foto: Urs Müller.

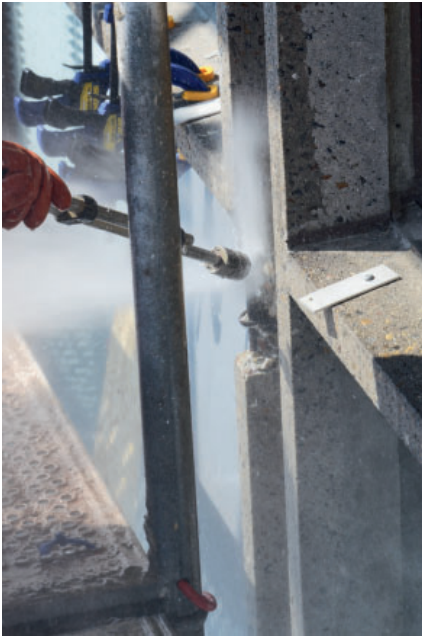
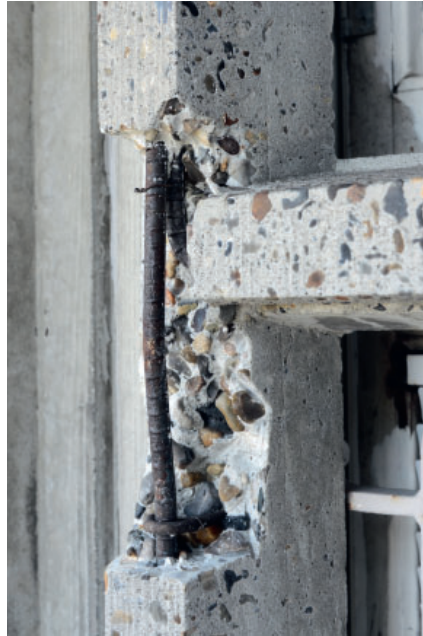
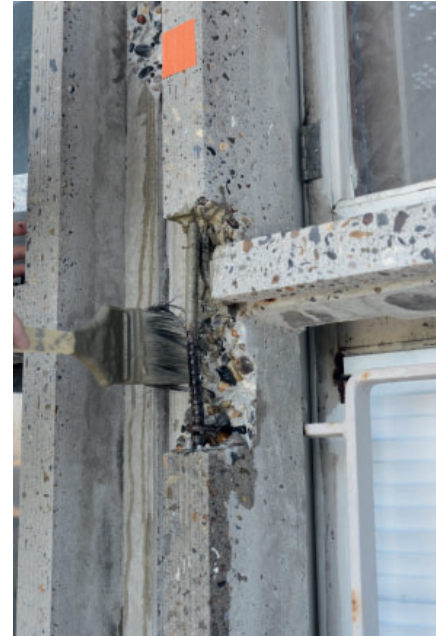
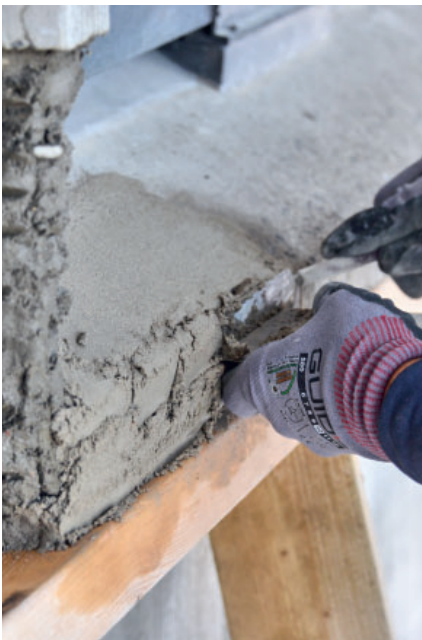
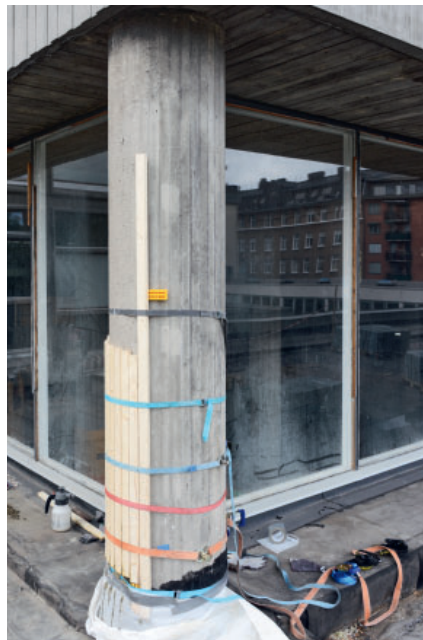
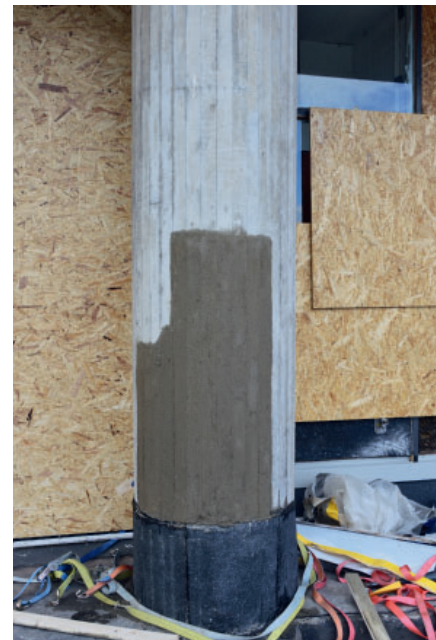
Figur 8.6. Olika steg vid betongreparation:
Borttagning av betong med hötrycksvätt.

Borttagen betong med rengjord armering.
Lägg märke till den nästan vertikala kanten.

Skyddande beläggning på armeringen.

En profil påförs för hand och formas efter befintlig betong.

Ett exempel på en betongreparation där avtrycket av formen återskapas i det färskta reparationsmaterialet för att ge ytan ...

... samma utseende som hos den ursprungliga betongen.
Samtliga fotografier: Sven Olof Ahlberg.

När betong tas bort ska det utföras med skarpa kanter och så nära vinkelrätt mot betongytan som möjligt, se figur 8.5 och 8.6. Plana avsmalnande borttagningar, som tunnas ut mot kanterna, måste under alla omständigheter undvikas. För att undvika framtida korrosion appliceras ofta en polymerbaserad skyddande beläggning på den rengjorda armeringsstångens yta. Innan appliceringen måste armeringsstången vara fullständigt torr och ren. Skyddande beläggningar baseras ofta på epoxihartser eftersom dessa ger en god vidhäftning mot cementbaserade reparationsmaterial. Skyddande beläggningar kan emellertid ibland ge motsatt effekt, om inte beläggningen omger armeringsstålet fullständigt eller om den blir skadad. Om så är fallet, fungerar områden med oförstörd beläggning och med skadad beläggning som en elektrokemisk cell som kan initiera korrosion [9]. Om armeringen inte är belagd kommer reparationsbruket att skydda stålet genom sin höga alkalinitet, men då krävs att täcksiktet är tillräckligt. Därför används ofta skyddsbeläggning om täcksiktet efter reparation understiger 10 mm [10].

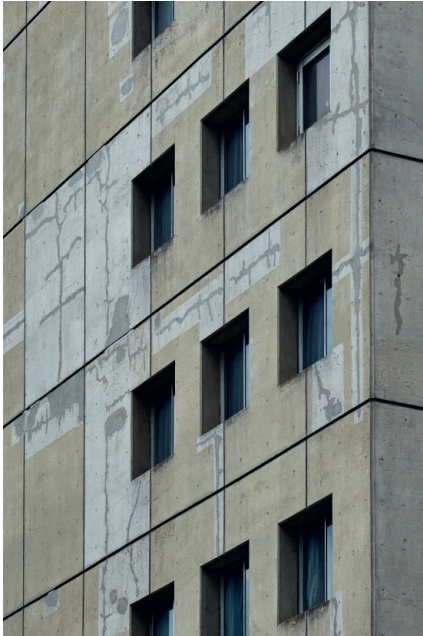
Figur 8.7. Reparerade sprickor i fasad-element på ett bostadshus i Tokyo. Orsaken till sprickorna är okänd. Foto: Urs Müller.

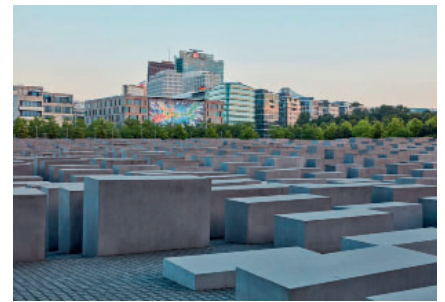
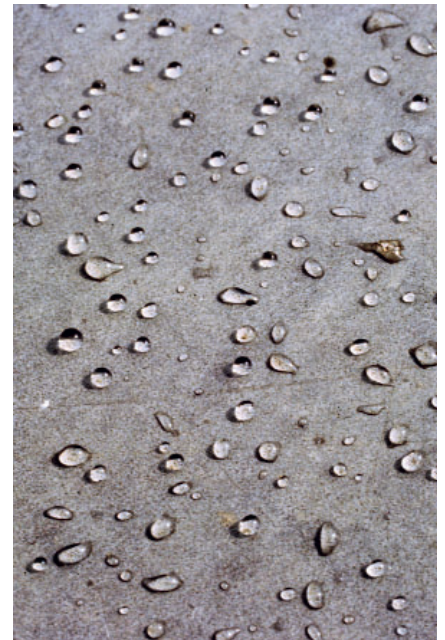
Figur 8.9a & b. På Holocaust Memorial i Berlin har betongytorna behandlats med en hydrofobisk impregnering för att göra ytan vattenavvisande. Foto: Urs Müller.

Impregneringar kan ha hydrofoba det vill säga vattenavvisande, förstärkande eller förseglade egenskaper, se figur 8.9 och 8.10. Beläggningar kan bilda tunna filmer (<1 mm) eller tjocka flerlayersystem (>1 mm). Impregneringar är kemiska medel som till viss del tränger in i betongens porsystem. Inträngnings-

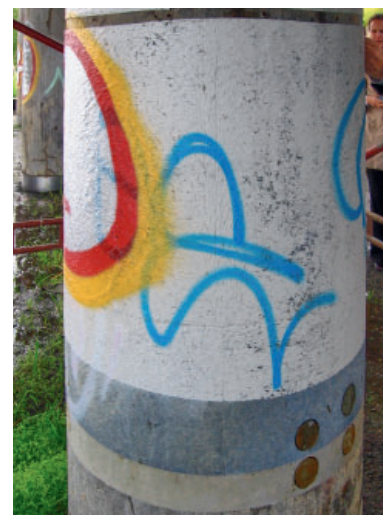
Figur 8.20. Pelare under Elgeseter bro i Trondheim i Norge. Glasfiberarmerad polymerinklädnad runt en bropelare. Pelarna var påverkade av ASR och förstärkningen utfördes med GFRP-inklädnad. Foto: Urs Müller.

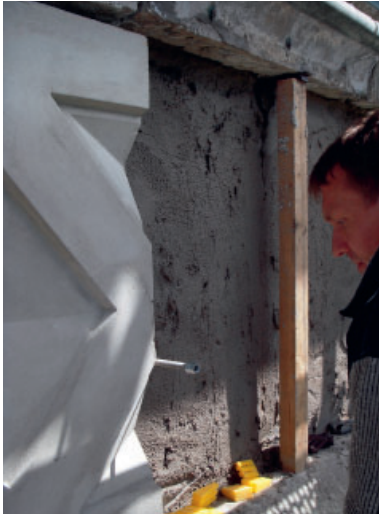
Figur 9.1. År 2009 restaurerades den nygotiska kyrkan i Grebbestad från 1892. Här monteras nygjutna betongsegment som utgör en dekorativ fris på tornet. Foto. Stefan Holmgren.

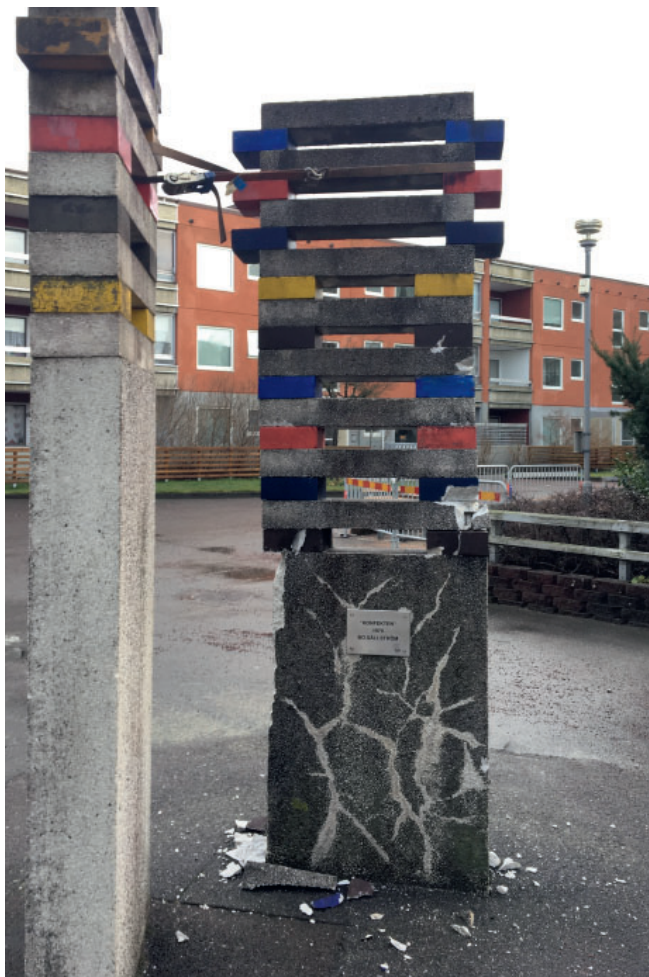
Figur 9.3. Skulpturen Konfekten i Gårdsten där den ena delen skades så svårt av en svängande kran att den behövde bytas ut. Foto: Stefan Holmgren.

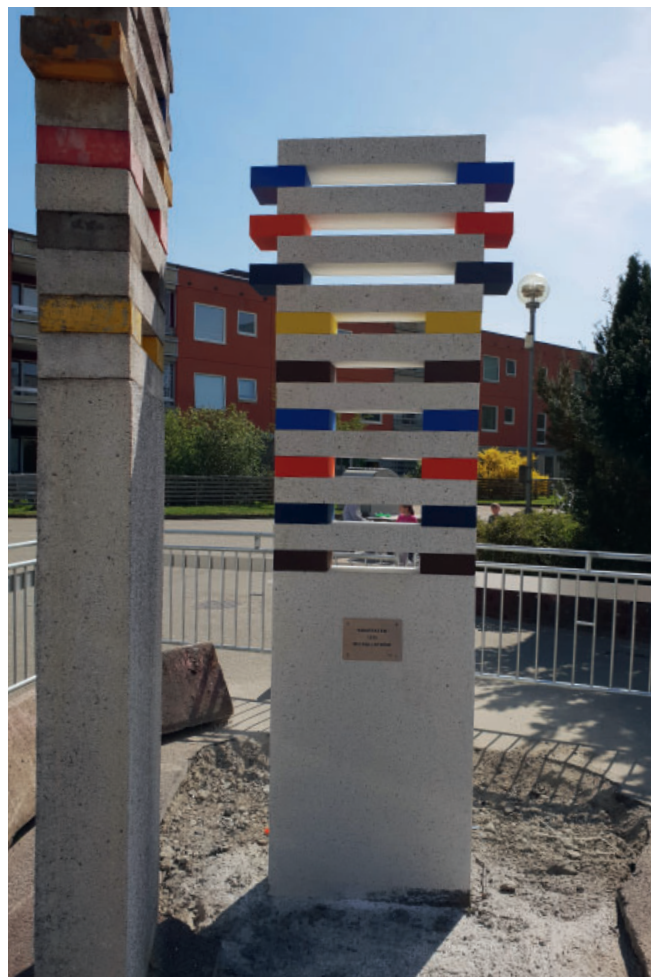
Figur 9.4. Den nytillverkade kopian med nygjutna block som liksom tidigare staplats på varandra. Tillvägagångsättet beskrivs i texten och bild 9.5-9.6. Foto: Stefan Holmgren.

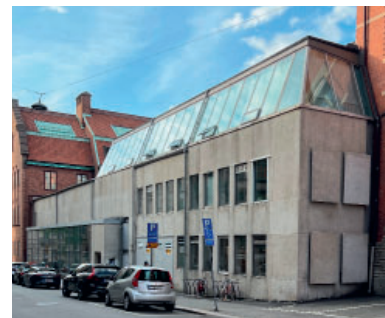
Figur: 9.5. HDKs utbyggnad från 1964 med fasad av prefabricerade betongelement. Foto: Stefan Holmgren.

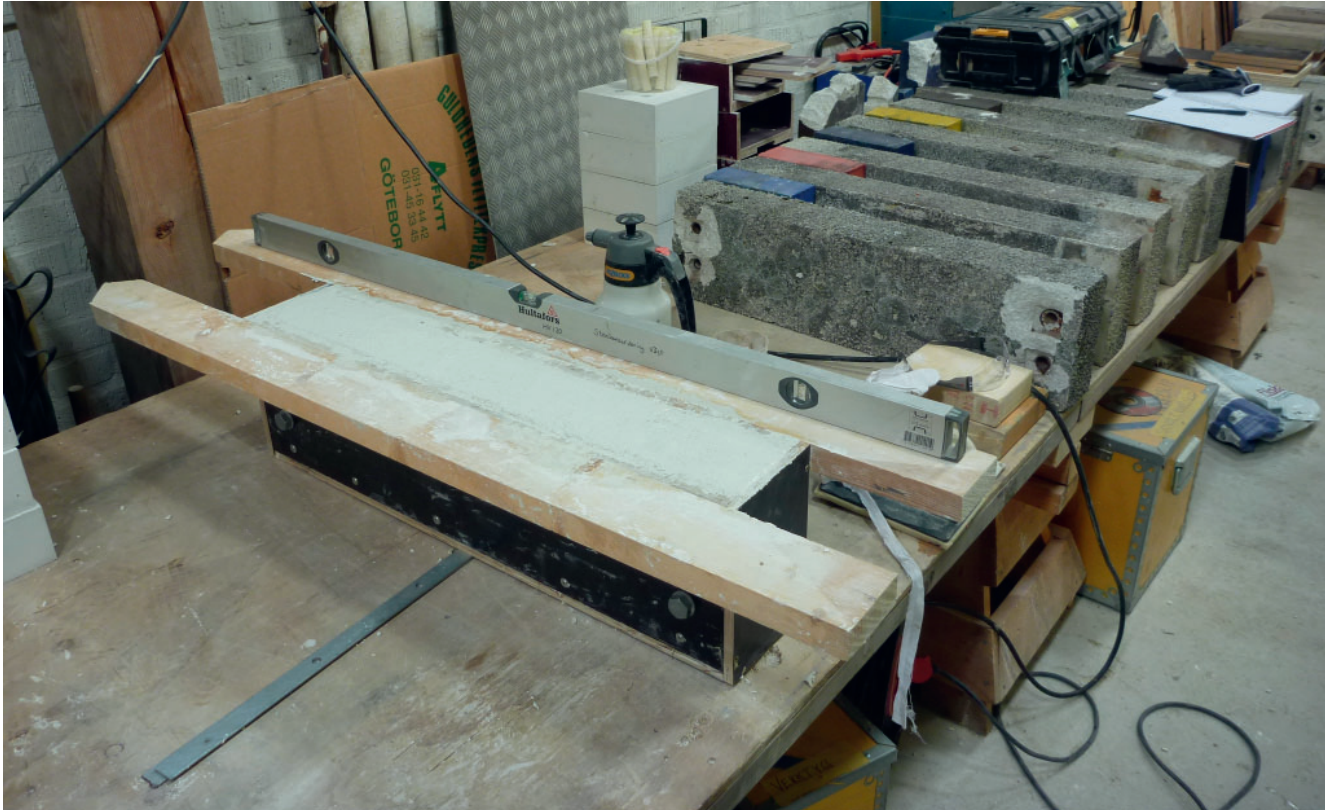
Figur 9.6. Formen till de mellanstora rätblocken fylld med betong inför en provgjutning. Formarna byggdes så att de gick att ta isär innan betongen hade bränt.

Betongblandningen tillverkades på plats med vit cement som binde-medel och krossad marmor som ballast.

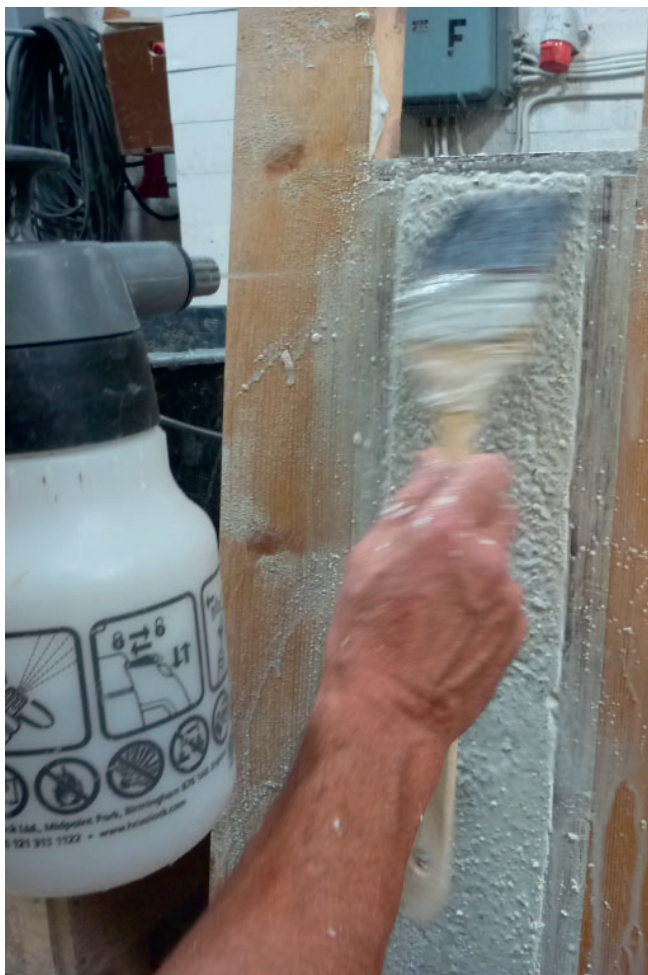
Figur 9.7. Medan betongen fortfarande var vattenlös tvättades ballasten fram med vattenspruta och pensel. Foto: Stefan Holmgren

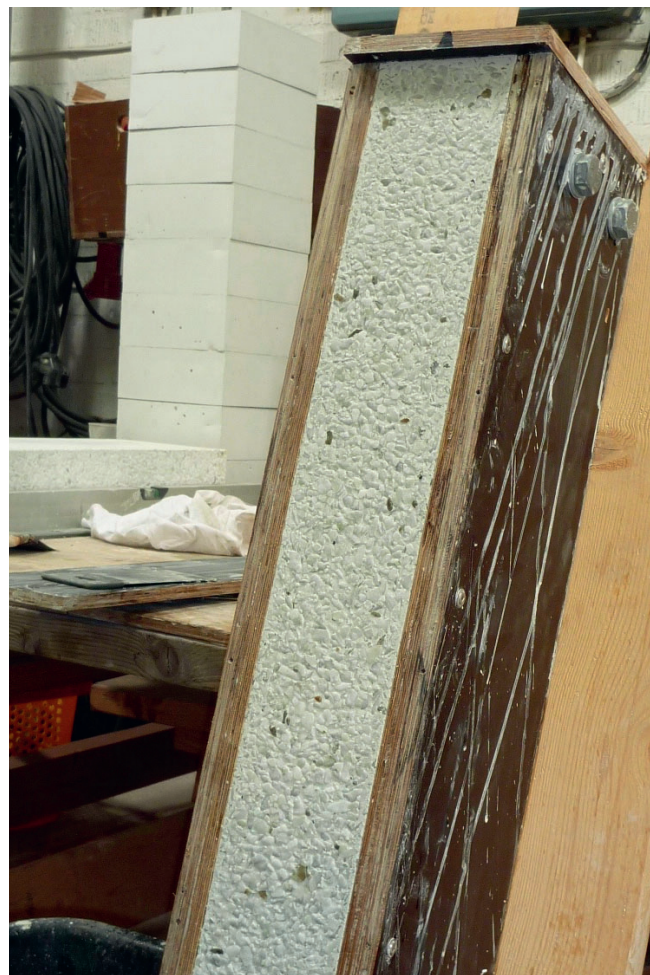
Figur 9.8. Färdig provyta som den blev efter att ballastens synliga yta frilagts. Foto: Stefan Holmgren.
