BETONG

material konstruktion åtgärder
skador arkitektur historia

Sven Olof Ahlberg & Eva Löfgren, red.

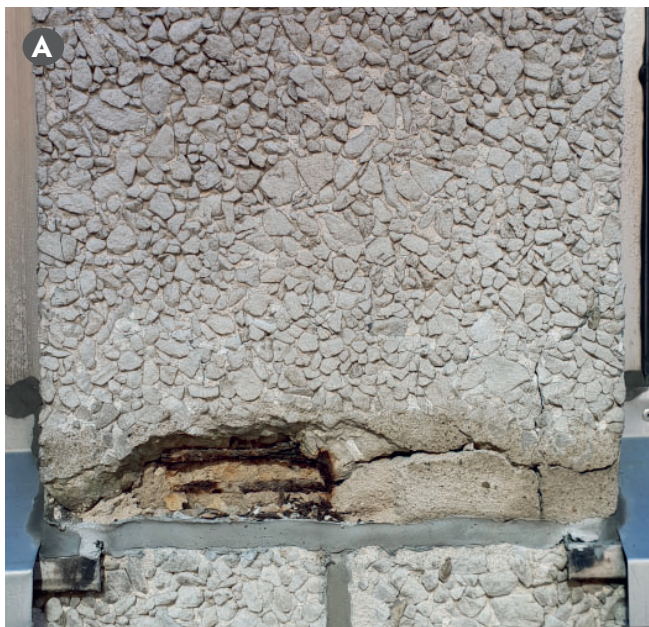
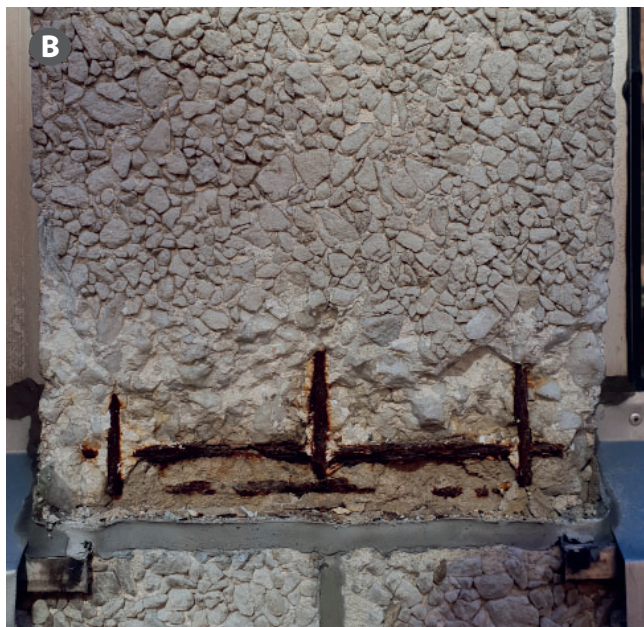
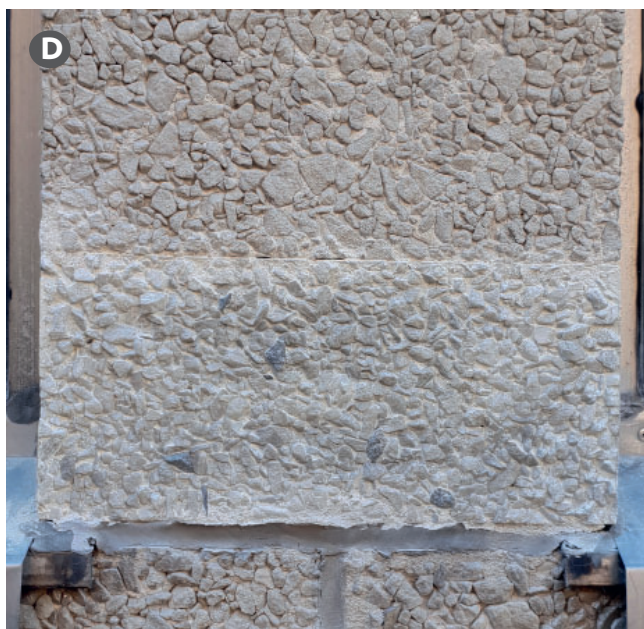
Figur 9.9. A-B. Detaljfotografier av betongelement på HDKs fasad i Göteborg. Bild A visar en äldre lagning som tjänat ut. Återkommande lagningar ger en hint om att armeringen från början placerades för nära ytan. Bild B togs när lagningen var avlägsnad medan bild C visar vad som blev kvar efter att all skadad betong tagits bort. Valet av åtgärd stod mellan att reparera med ett lagningsbruk eller att gjuta tunna plattor att fälla in. Även här blev

valet att gjuta plattor. Den nya betongen blandades av vit cement, vatten och ballast som bland annat innehåller marmor. För att få fram rätt mängd mättes all synlig marmor på en kvadratmeter stor yta. På samma sätt som för skulpturen Konfekten tvättades de nya plattorna med vatten och pensel. Bild D visar hur lagningen blev. Foto: Stefan Holmgren.

Dokumentation om den ursprungliga betongblandningen saknades. För att i möjligaste mån få fram samma fördelning på ballasten i den nya betongen som i de befintliga elementen mättes all synlig marmor på en kvadratmeterstor yta upp. Den framtagna ballastfördelning blev grunden i ett recept på en reparationsbetong. Övriga ingredienser var vit cement och vatten. Plattor göts och ytan tvättades fram med vatten och pensel, enligt samma metod som beskrevs tidigare. Plattorna fick bränna en månad innan montering och sattes fast med ett cementbaserat fästbruk, ett så kallat *fix*, på det befintliga elementet. Allt enligt bildserien på följande sida.

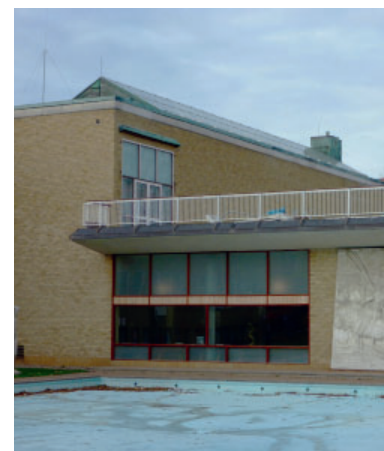
Figur 9.10. Längs delar av fasaden på Östergötlands museibygnad från 1939 löper en fris av betong. Foto: Stefan Holmgren.

Betongen blandades ”mossfuktig”, det vill säga betydligt torrare än vid gjutningar idag, och stampades i formen. Först lades ett tunt lager vit betong, cirka 15 mm, och efter en kort tid skyfflades den grå betongblandningen ner i formen tillsammans med armeringsjärn och stampades fast mot det vita lagret. Den totala tjockleken på varje frissegment är 15-20 cm och all armering finns i den bakomliggande grå betongen.

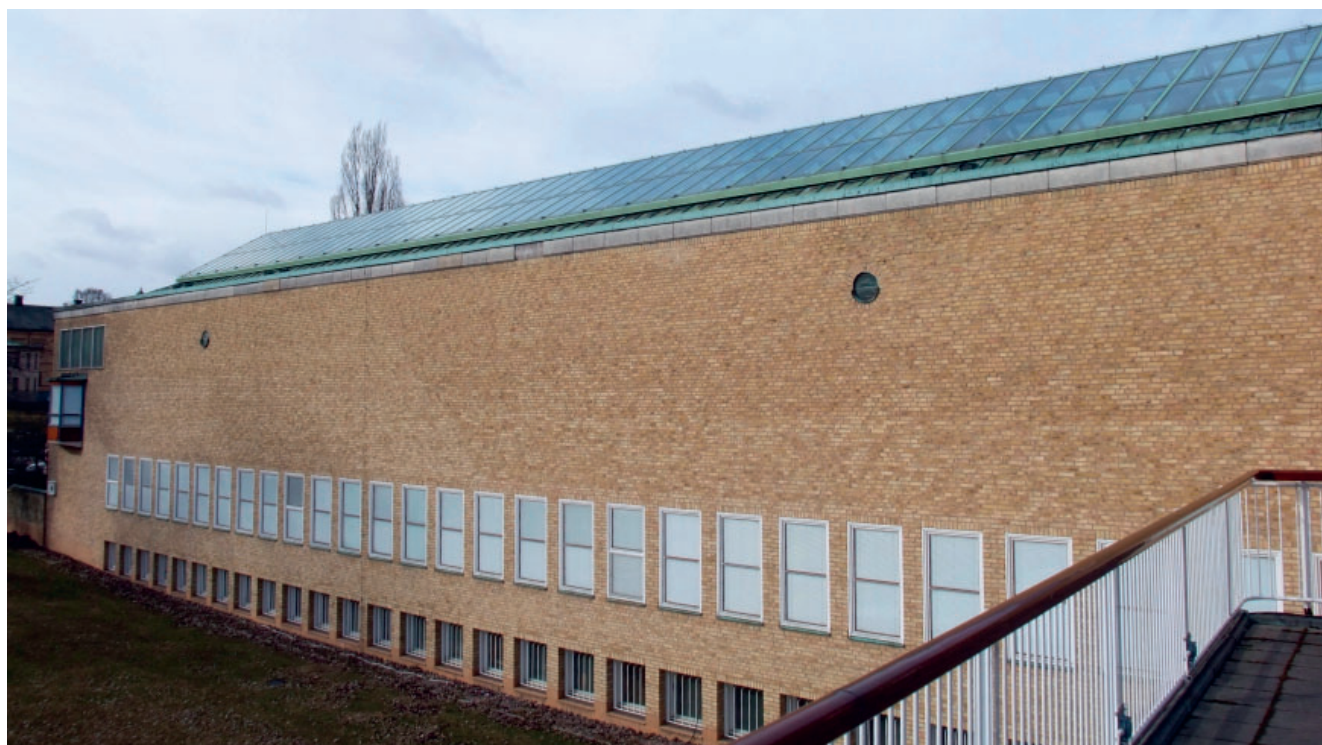
Figur 9.11. Del av östra fasaden på Östergötlands museum med en fris av betong. Fristen består av cirka en meter långa segment med ett 15 mm tjockt yttre skikt av vit betong. Detta yttre dekorativa

skiktet är sammangjutet med en bakomliggande armerad betong. Notera att några segment i frisen saknades 2009 då bilden togs. De har lossnat och fallit ned. Foto Stefan Holmgren, 2009.

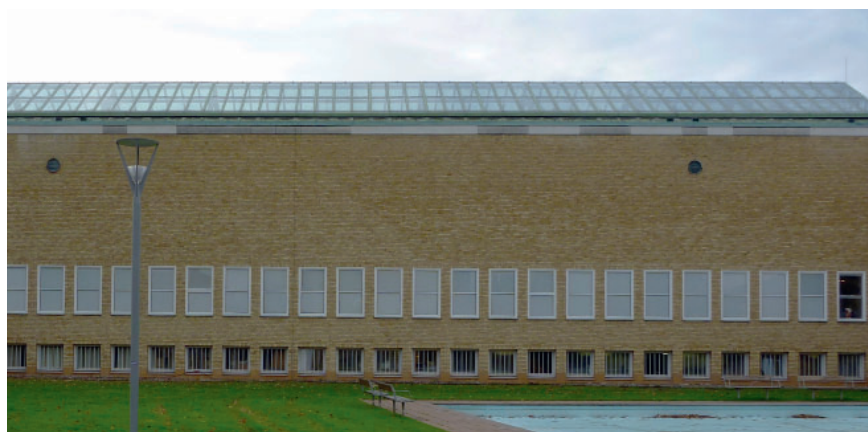
Figur 9.12. Frisen konserverades 2010 och fotografiet av östra fasaden är från 2021. De segment som monterades 2010 har en ljusare ton än övriga.

Färgskiftningen beror på att frisen före 2010 års konservering var smutsig, eroderad och hade algpåväxt. Samtidigt tillverkades kopiorna utifrån originalreceptet. För att minska kontrasten ruggades ytan på de nytillverkade segmenten medan originalfrisen varsamt rengjordes. Men för den som tittar noga syns vad som är original och vad som är utbytt. Foto: Stefan Holmgren, 2021.

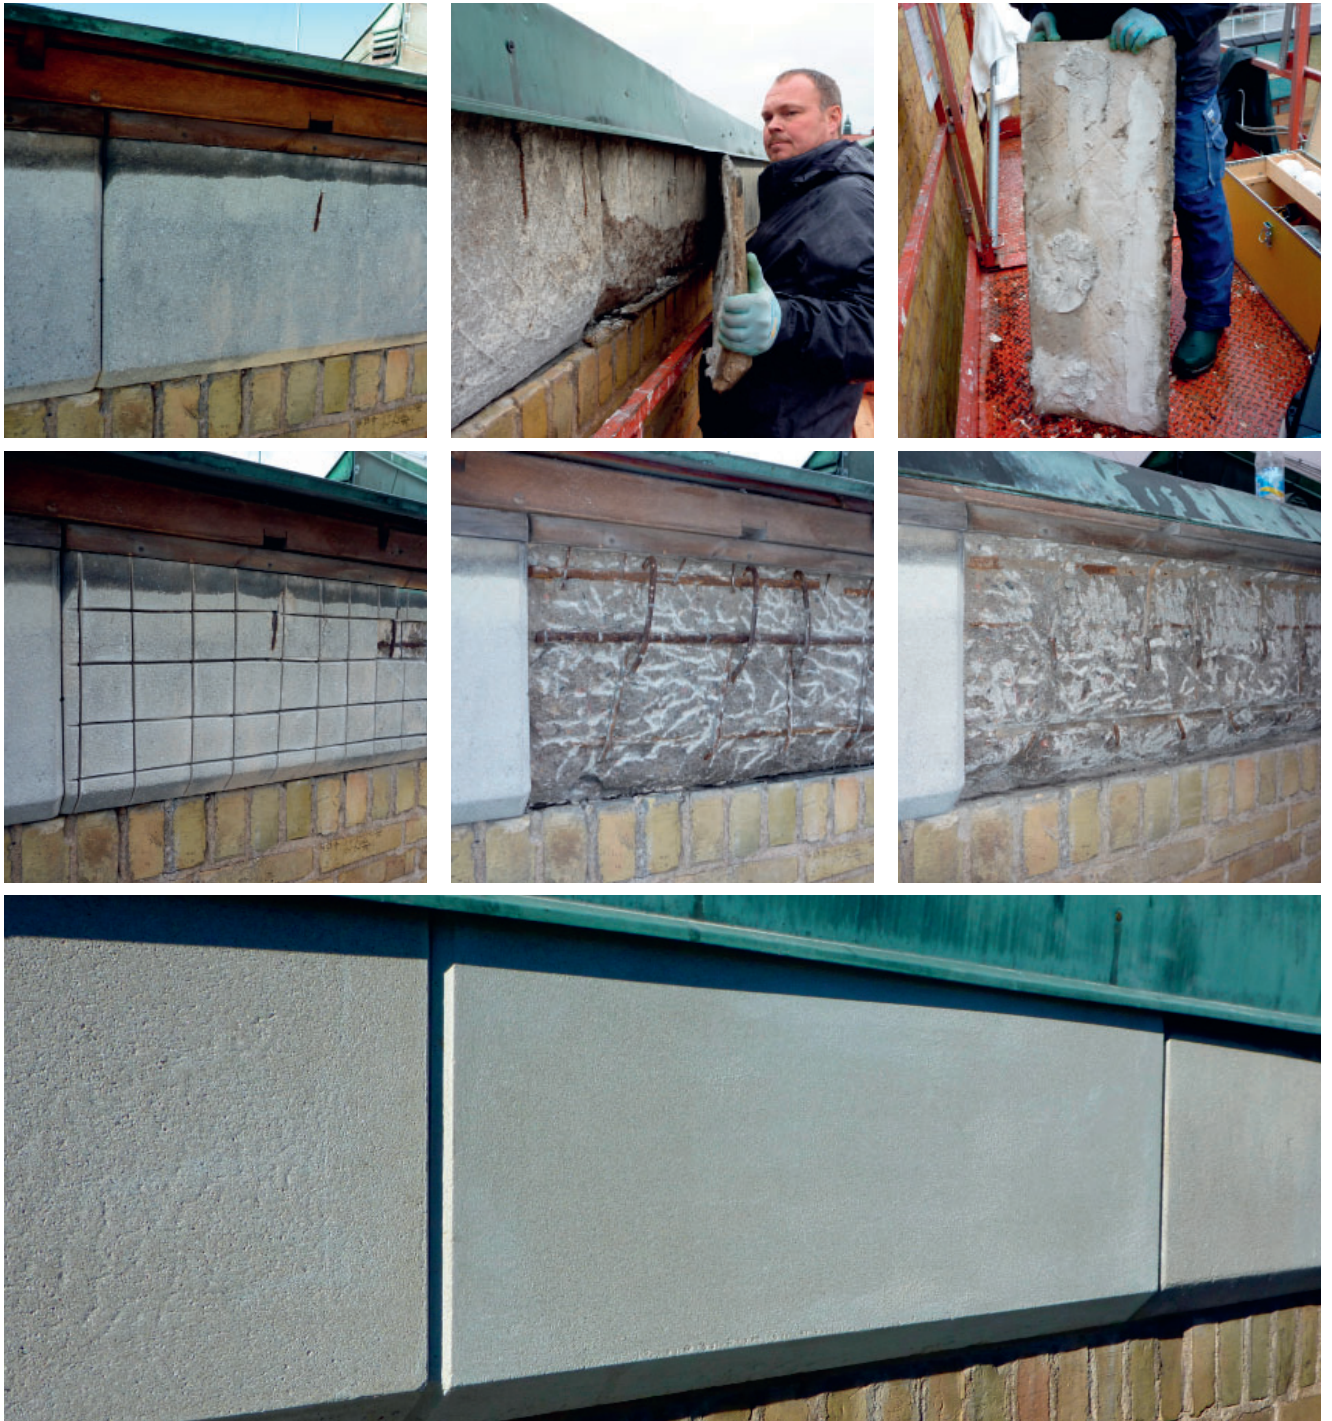
Figur 9.13. De segment som satt lösa demonterades. Några satt så löst att de kunde brytas loss medan andra sågades sönder. Därefter avlägsnades alternativt rostskyddsbehandlades all rostig armering

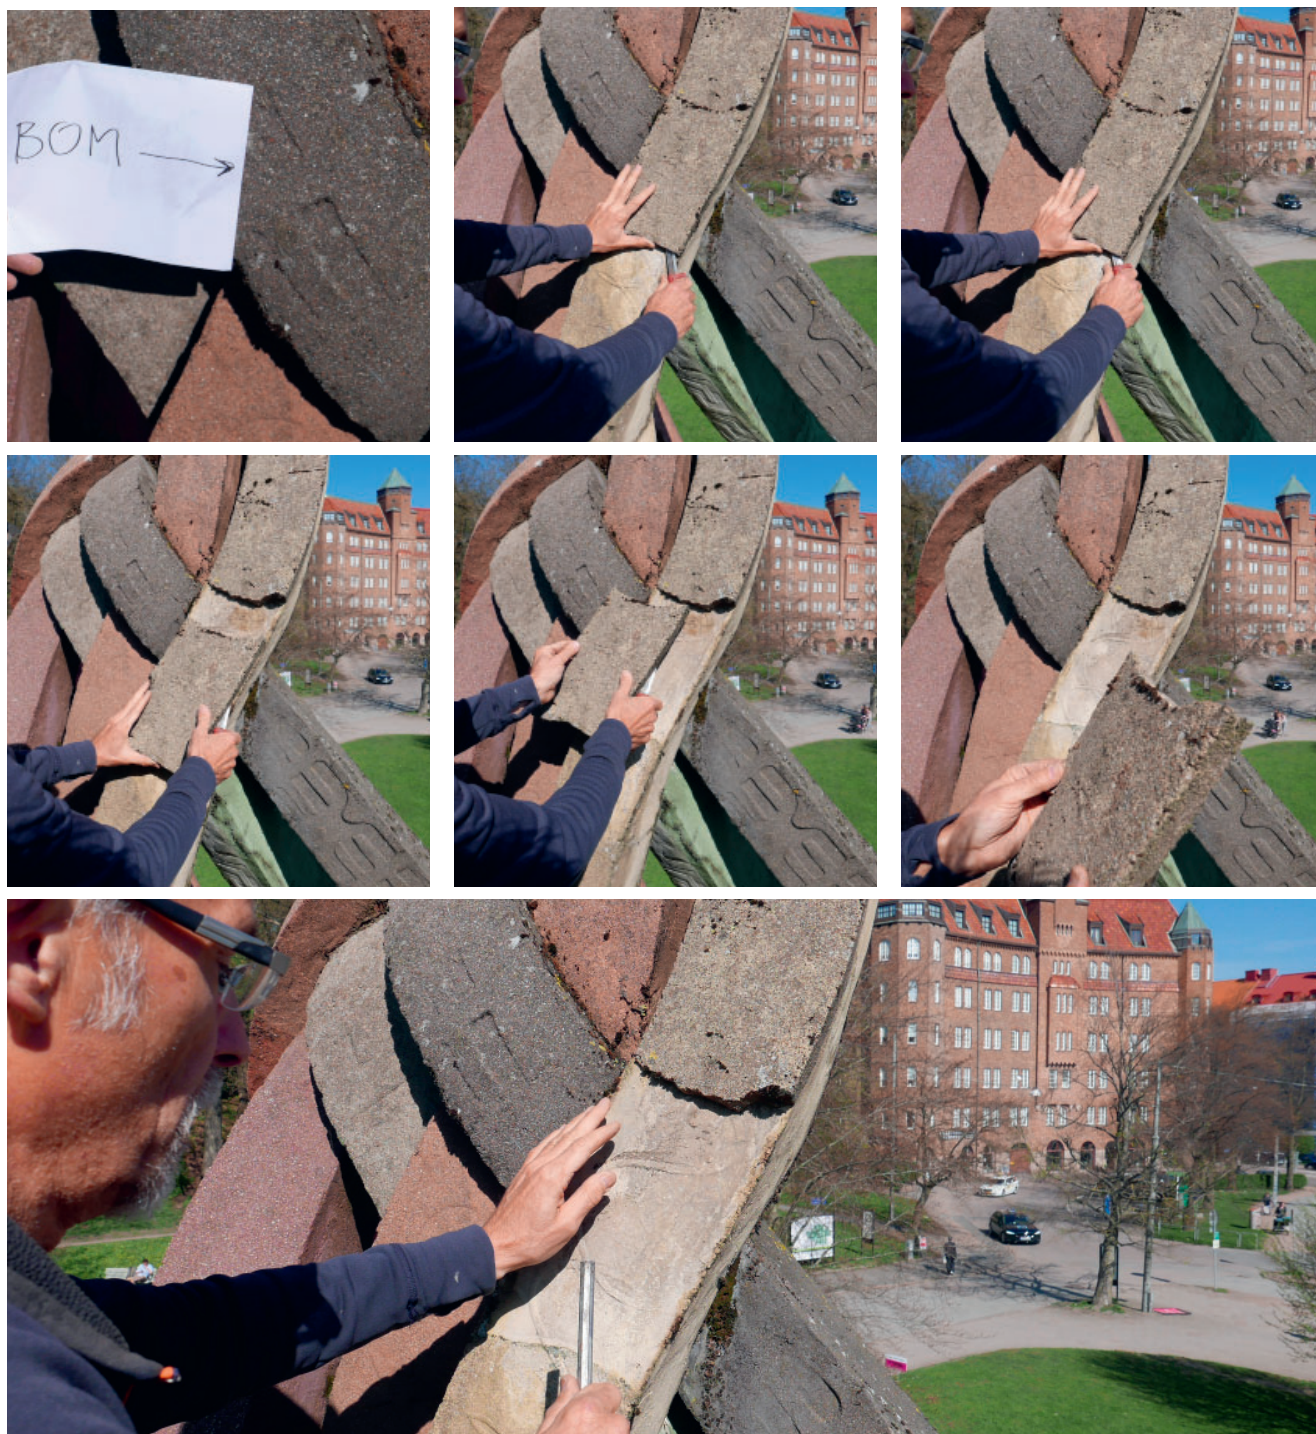
Figur 9.15. De flesta skadorna på skulpturen gemenskap fanns på den gjutna fläta som håller ihop skulpturens ben. Skadorna var sannolikt orsakade av någon brist vid gjutningstillfället. Under

flätans yttre skal, med mycket bom, fanns ett mönster som tyder på att det lösa skalet var gjutet mot benen av redan hård betong. Fotografier: Stefan Holmgren.

År 2018 var skulpturen skadad och behövde åtgärdas. Skadebilden var ungefär vad som kan förväntas efter 25 år, men *bompartier* högt upp på skulpturen innebär att arbetet inte kunde skjutas på framtiden. Bom innebär att ytskiktet, ofta en puts, har förlorat vidhäftning och en luftficka bildats. Bompartier identifieras genom att man knackar på ytan. Ett dovt klanglöst ljud tyder på att det finns ett tomrum, en bom, vilket i sin tur innebär att ytskiktet lätt lossnar. Bomskador på armerad betong kan uppstå om ytskiktet spjälkar på grund av korrosion i armeringsjärnen, men de kan också bero på brister i gjutningen. Oavsett orsak innebär det här en allvarlig risk för att människor kan komma till skada.

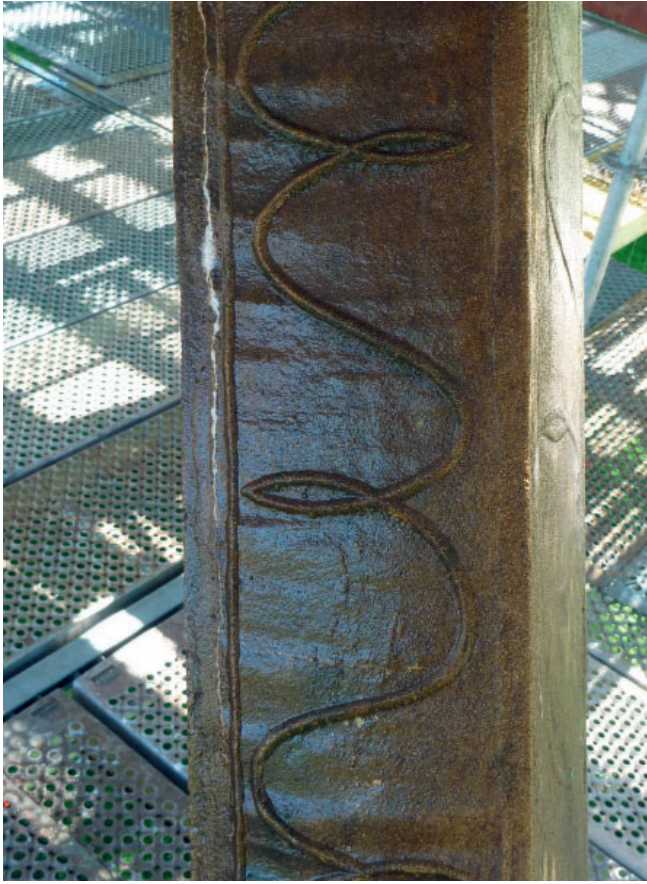
Figur 9.16. Ytan på skulpturen var täckt av alger som tvättades bort med het vatten. Foto: Stefan Holmgren.

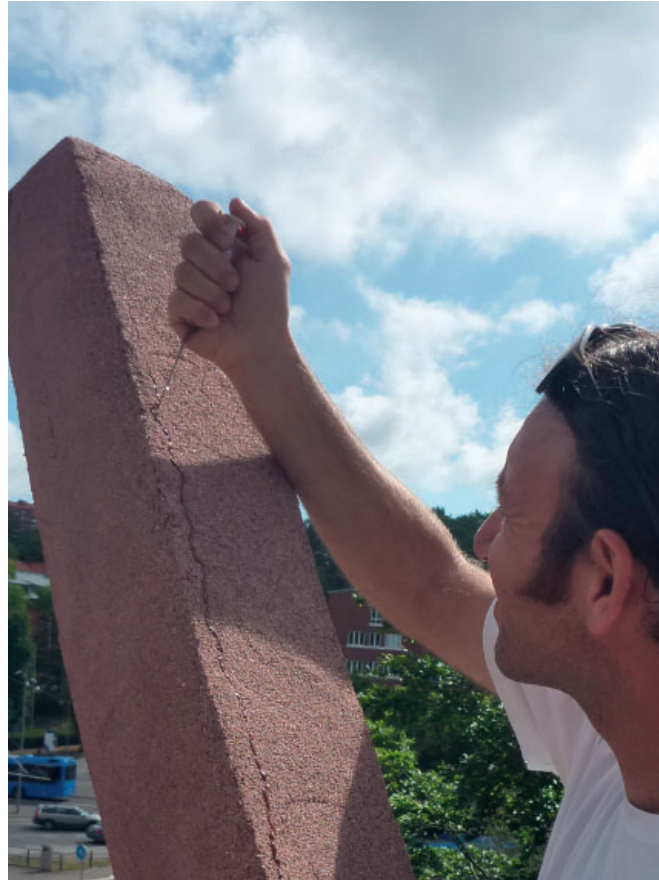
Figur 9.17. Betongytan hade även spruckit med många fina sprickor som injicerades med pigmenterat bruk. Foto: Stefan Holmgren.

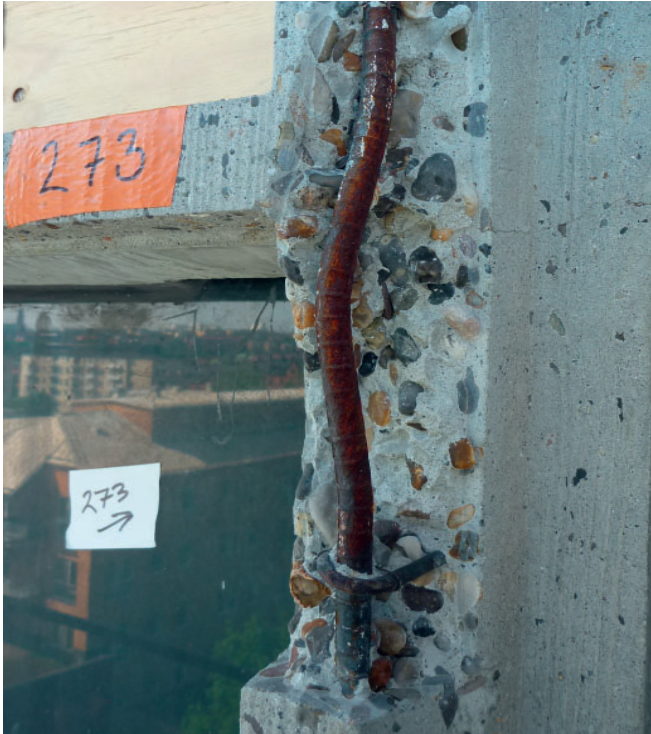
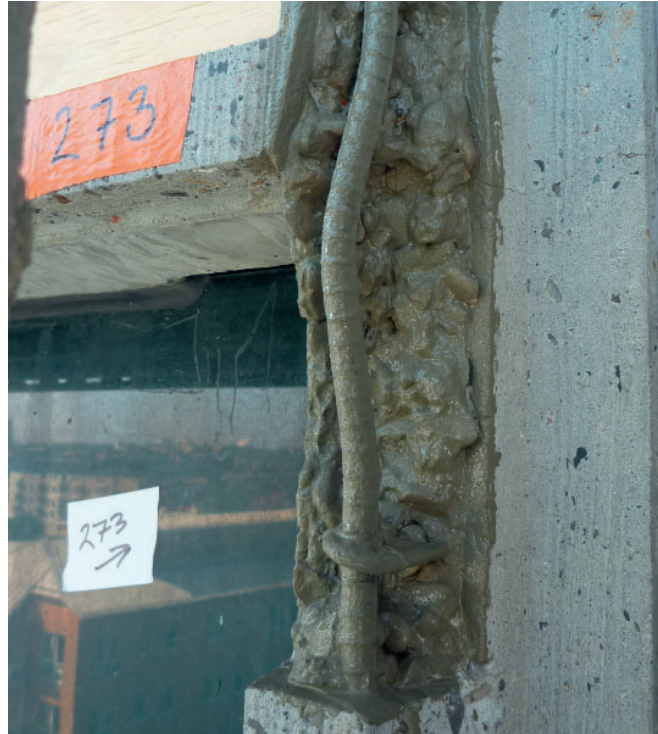
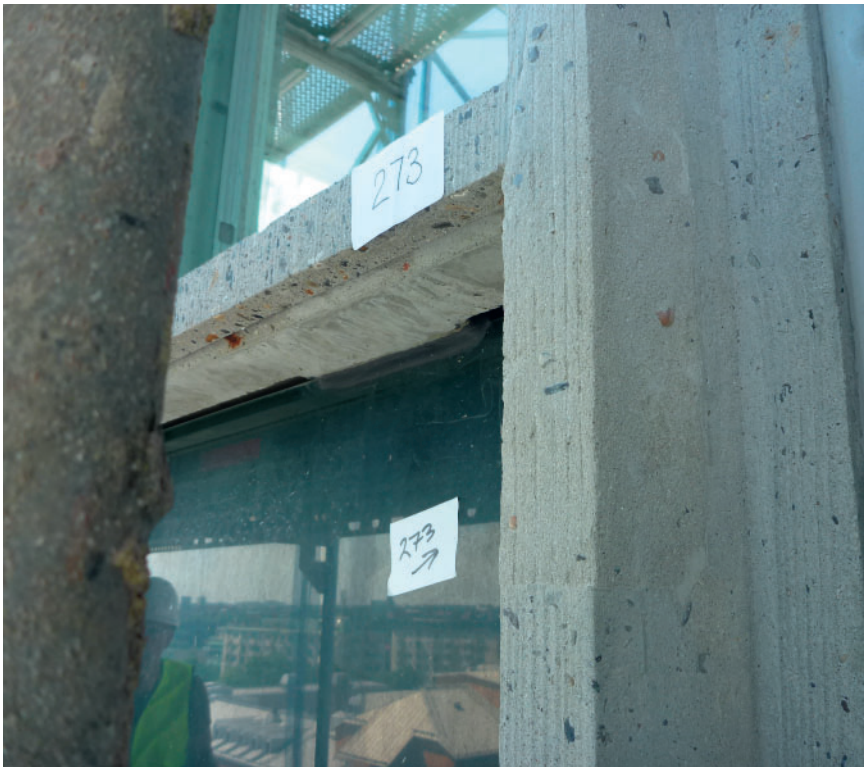
Figur 9.19. Detaljbilder av en armerad fönsteromfattning med en av fasadens omkring fyrahundra skador. Skadorna kategoriserades som strukturella, medelsvåra eller estetiska. Den här skadan föll inom kategorin medelsvår. Betongen hade karbonatiserat runt den rostangripna armeringen. Först vattenbilades skadan till frisk betong, varpå den slammades och järnet rostskyddsbehandlades. Slutligen putslagades skadan med bruk/betong. Foto: Stefan Holmgren.

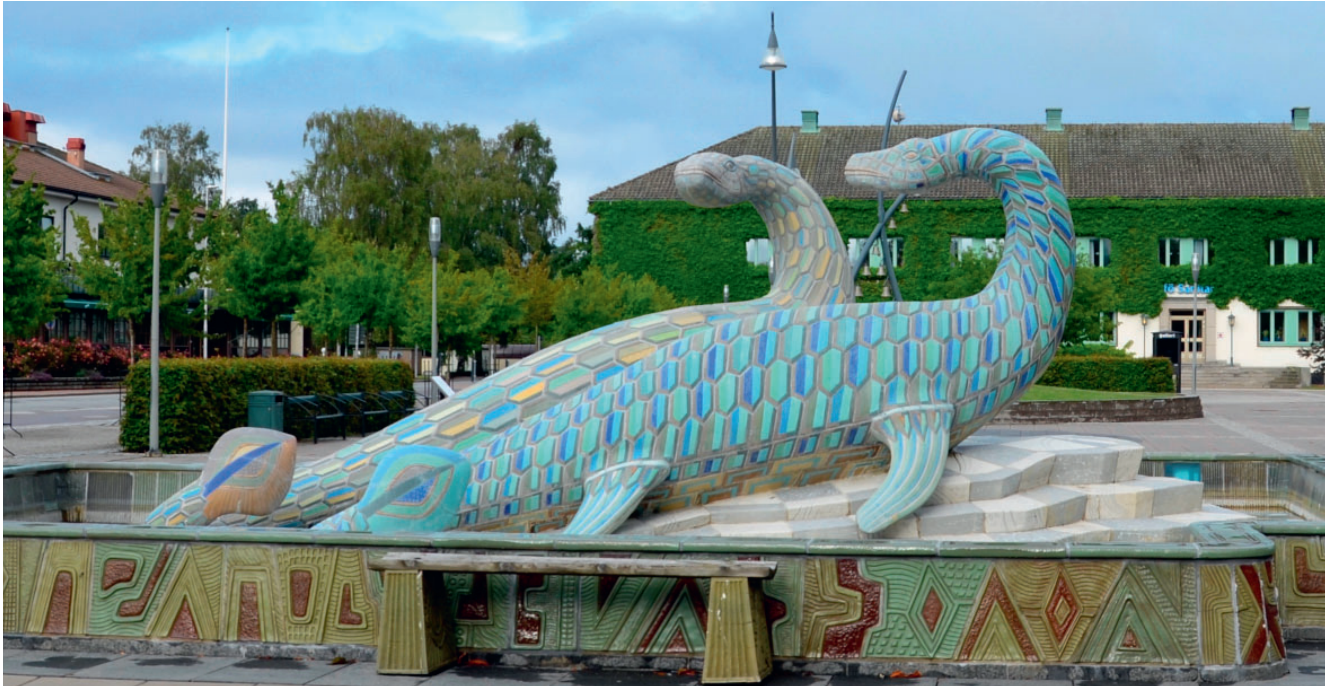
Figur 9.24. Scanisaurus från 1971 på torget i Bromölla. På håll ser allt bra ut men vid en närmare granskning träder en annan bild fram. Ett stort antal keramiska plattorna har spruckit och dessa yttre skador har sitt upphov i skador i den armerade betongstommen. Foto: Stefan Holmgren.

Ett annat exempel är skulpturen-fontänen *Scanisaurus* i centrala Bromölla, se figur 9.24. Skulpturen formgavs av konstnären Gunnar Nylund 1971 och består av fler än 3 000 keramiska plattor vilka har monterats på en stomme av armerad betong. Keramik är inte det ultimata materialvalet för en utomhusfontän i vårt klimat och många plattor har frusit sönder och bytts ut genom åren. Men nu efter mer än 50 år börjar även skador på betongstommen ge sig till känna. För att åtgärda den armerade betongen måste all keramik först demonteras, en tidskrävande, kostsam och riskfylld process. Den komplexa skadebilden är troligen en anledning till varför beställaren valde att skjuta på åtgärderna till framtiden.

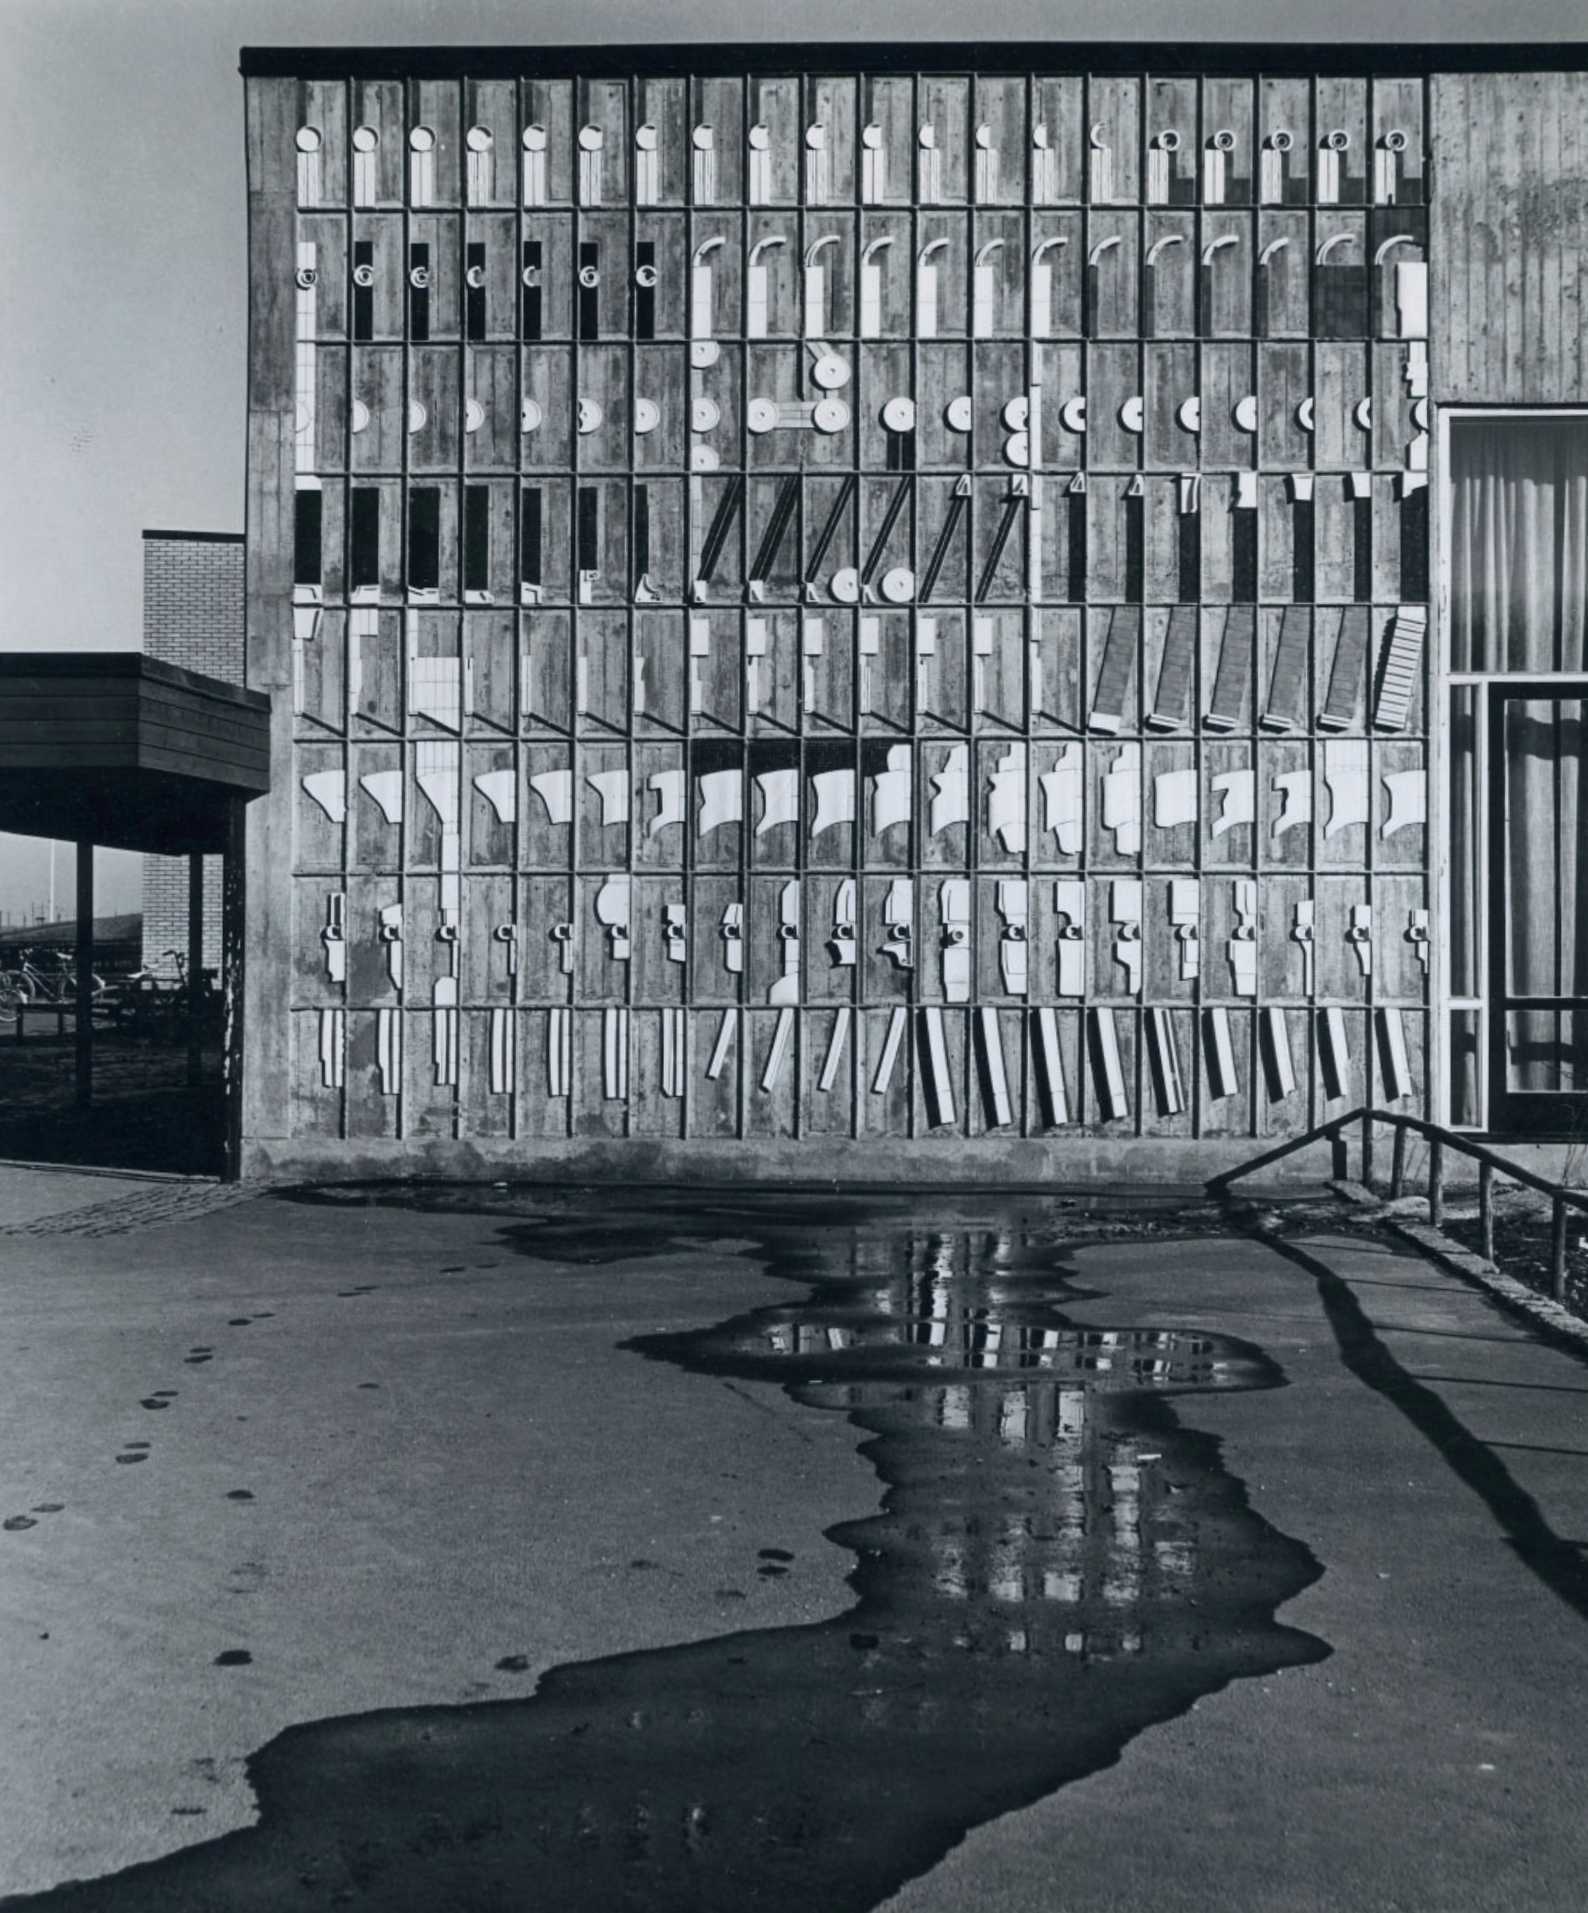
Figur 9.26. Väggregeliefens all synliga armering rostskyddsbehandlades innan skadorna i betongen reparerades. Foto: Stefan Holmgren.

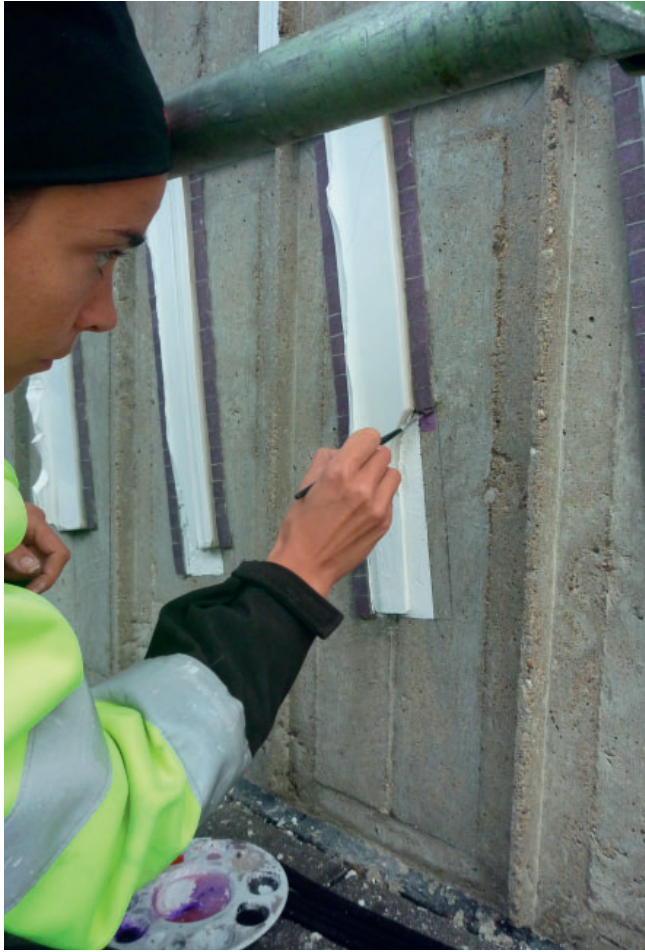
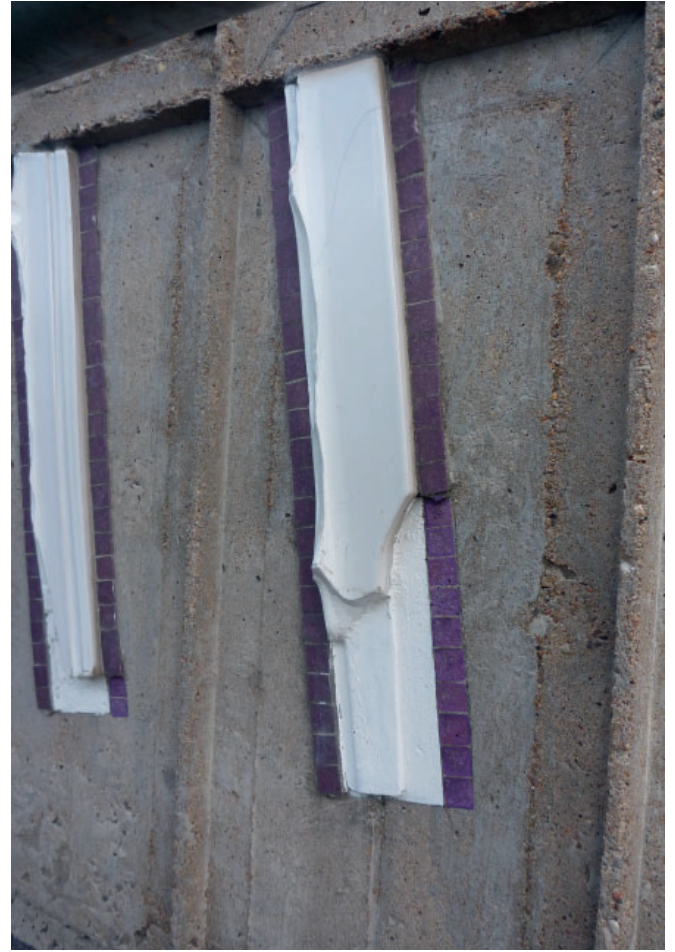
Löst sittande keramik plockades ner, rensades från gammalt bruk och sattes tillbaka med nytt bruk. Därefter rengjordes hela konstverket. Området med skadad betong knackades med mejsel och hammare och rensades till

fast underlag. All synlig armering rostskyddsbehandlades innan skadorna i betongen lagades.

Nästa steg var att gå över keramiken. Skadade delar togs isär, rengjordes och limmades samman. Där glasyren fallit av täcktes ytan med färg. Tunna sprickor fylldes med lim. Avslutningsvis målades områden där keramik fallit bort med färg i samma kulör, för att reliefen på avstånd skulle se ut som den ursprungligen gjorde.

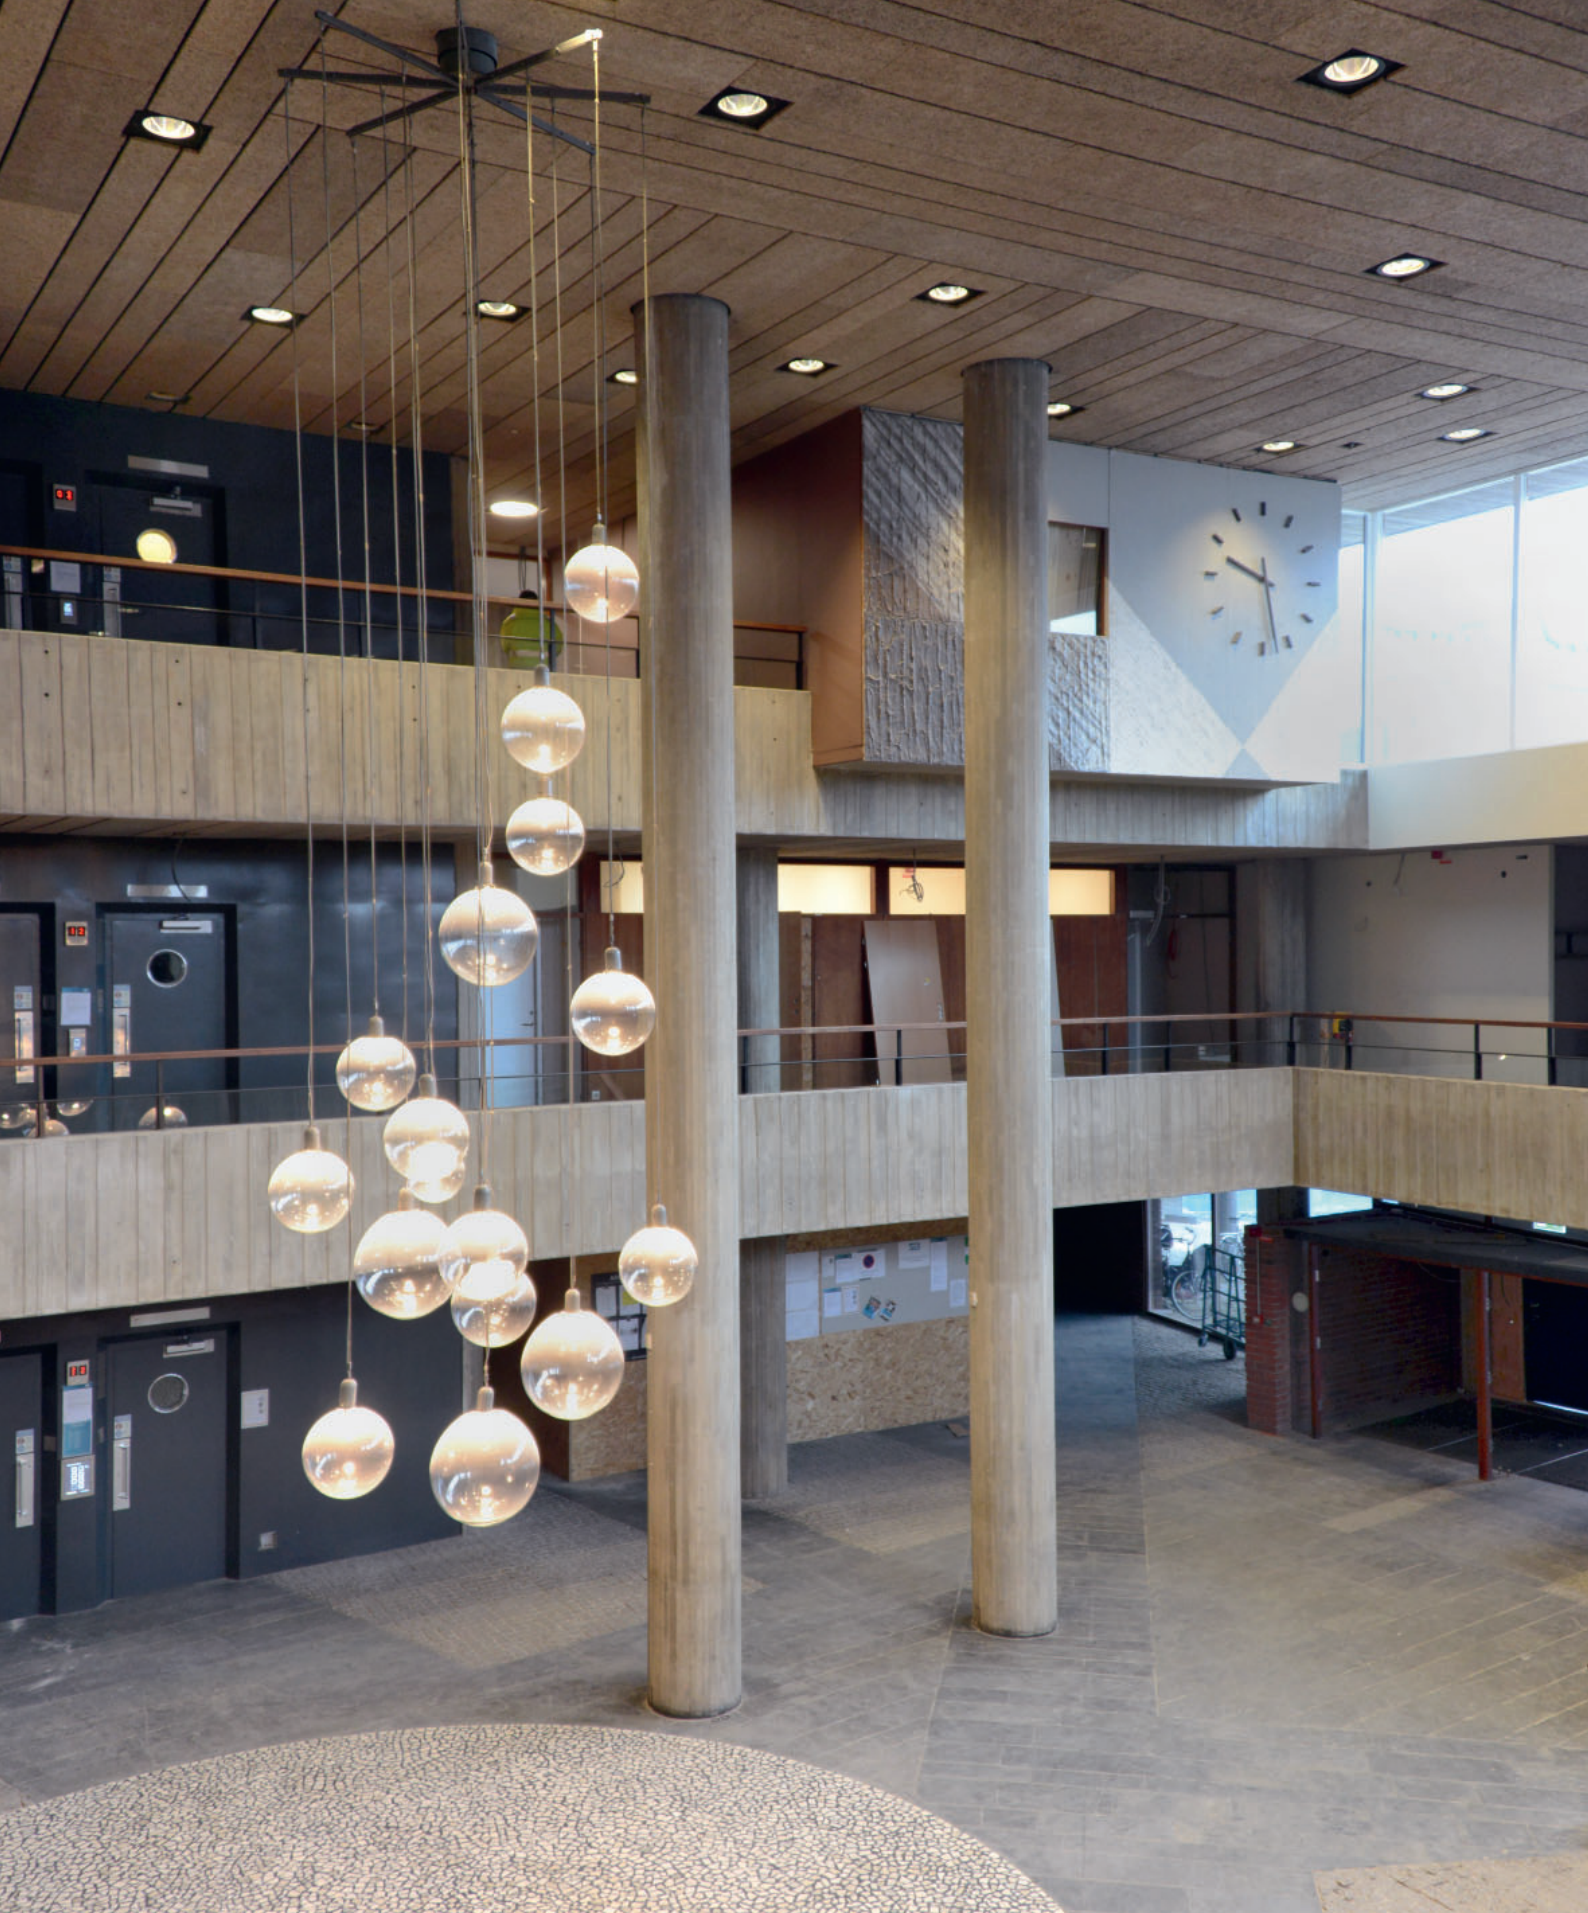
En av Sveriges absolut mest konsekvent brutalistiska interiör finns i ljusgården i före detta Sankt Görans gymnasium i Stockholm. Den exponerade betongen fick en översyn i samband med ombyggnaden till studentlägenheter. Alla ytor rengjordes genom blästring med kolsyreis, mindre skavanker justerades och alla originalytor bevarades.
Foto: Sven Olof Ahlberg, 2017.
