Restaurering av gamla byggnader
ur främst teknisk och antikvarisk synvinkel

Rapport från Byggforskningen, Stockholm

Rapport 23: 1967

RESTAURERING AV GAMLA BYGGNADER UR FRÄMST TEKNISK OCH ANTIKVARISK SYNVINKEL

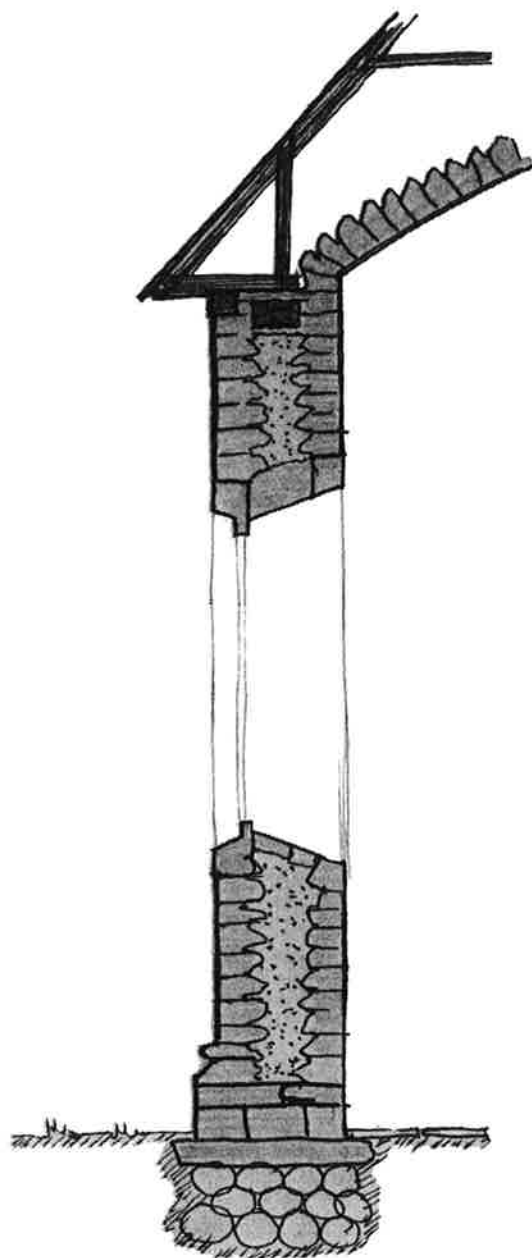
Fig. 2. Sektion genom vägg i Gotlandskyrka, en vanlig medeltida typ. På en grund av enbart runda gråstensblock utan bruk och en tryckfördelande kalkstenshäll har murats två skalmurar kring en utfyllande kärna, vanligen av kalkbetong, ibland endast av lös stenfyllning. Kalkstensvalvets sidokrafter tas upp dels av murens tyngd, dels av en inmurad kraftig träram. Takstolarna står lösa på ett eller ibland två inmurade hammrband

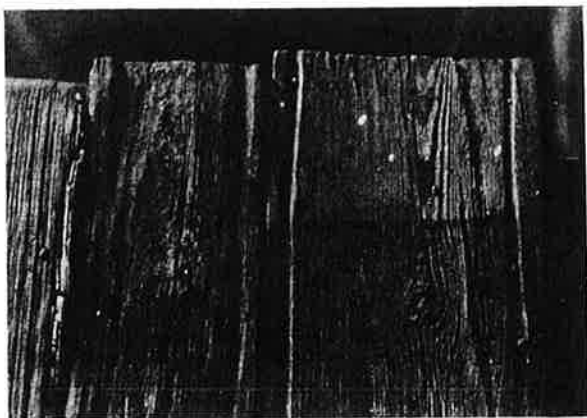
Ovan: Fig. 7. Golv i tornet, Rute. Ateranvända takbräder, den vänstra medeltida

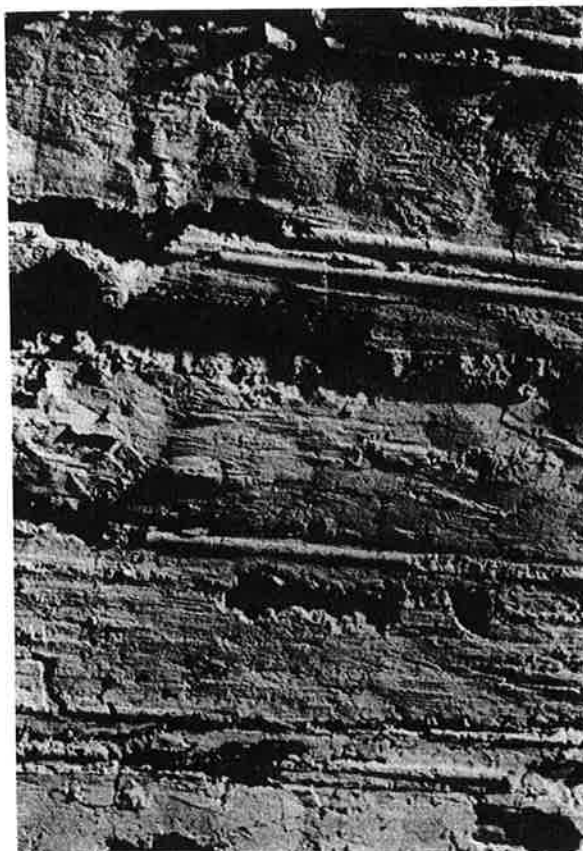
Nedan t. h: Fig. 9. All medeltida puts har förnyats till större eller mindre del, ofta – som här i Fleringe – på ett primitivt sätt. Ju äldre putsen är, desto bättre är i regel dess kvalitet. Underputsen har med största sannolikhet suttit åtminstone ett par hundra år

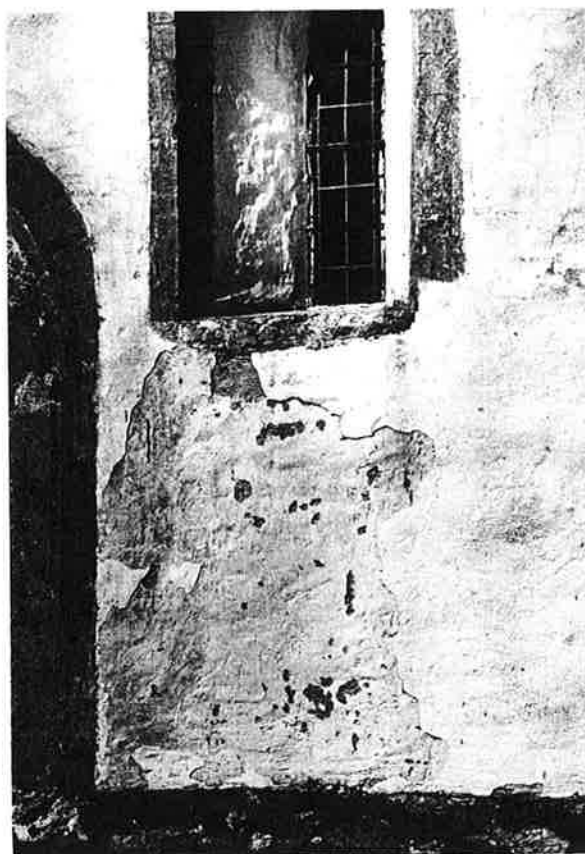
Ovan: Fig. 10. Felaktig avtäckning och bristfällig vattenavledning skämmer den nyrenoverade fasadens utseende redan efter några år. Tofta kyrka

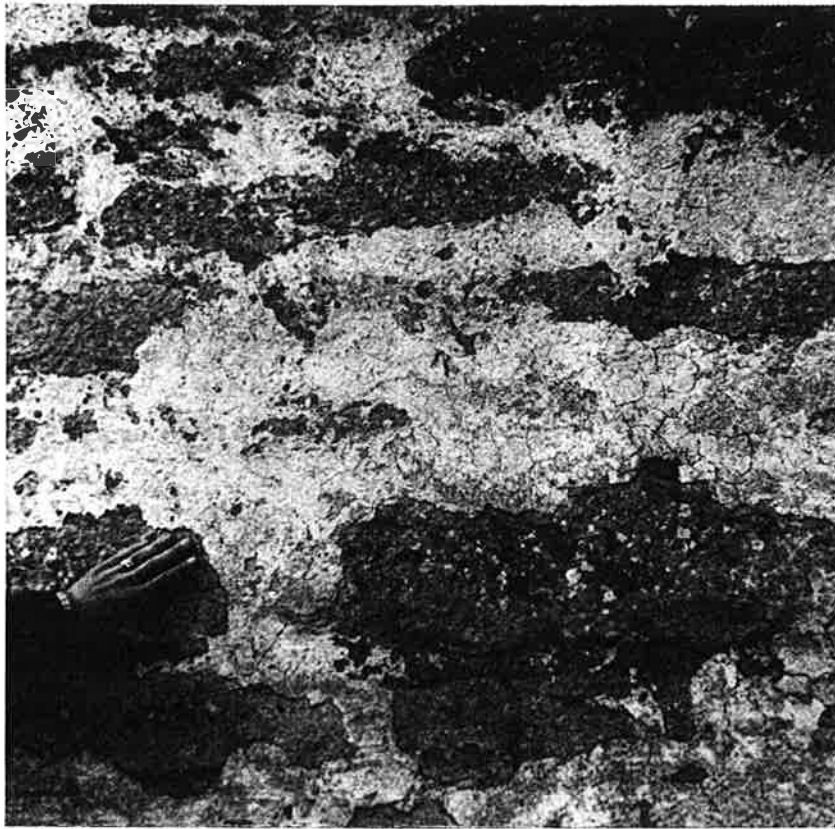
T. v: Fig. 22. Detta mellanting mellan putsning och fogning har ibland använts som färdig yta på Gotlandskyrkorna av rått huggen sten på 1100- och 1200-talet. Hela ytan har då varit kalkad. Bruket på bilden är sannolikt ursprungligt. Västergarns kyrka, uppförd 1240. Foto: Erik Olsson, Sanda

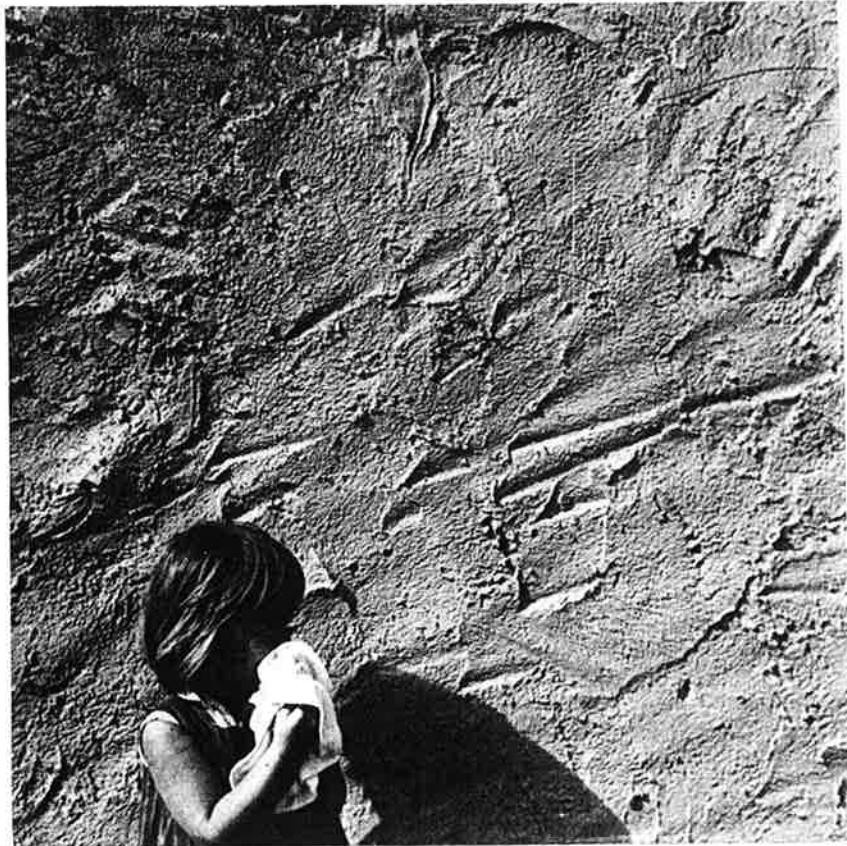
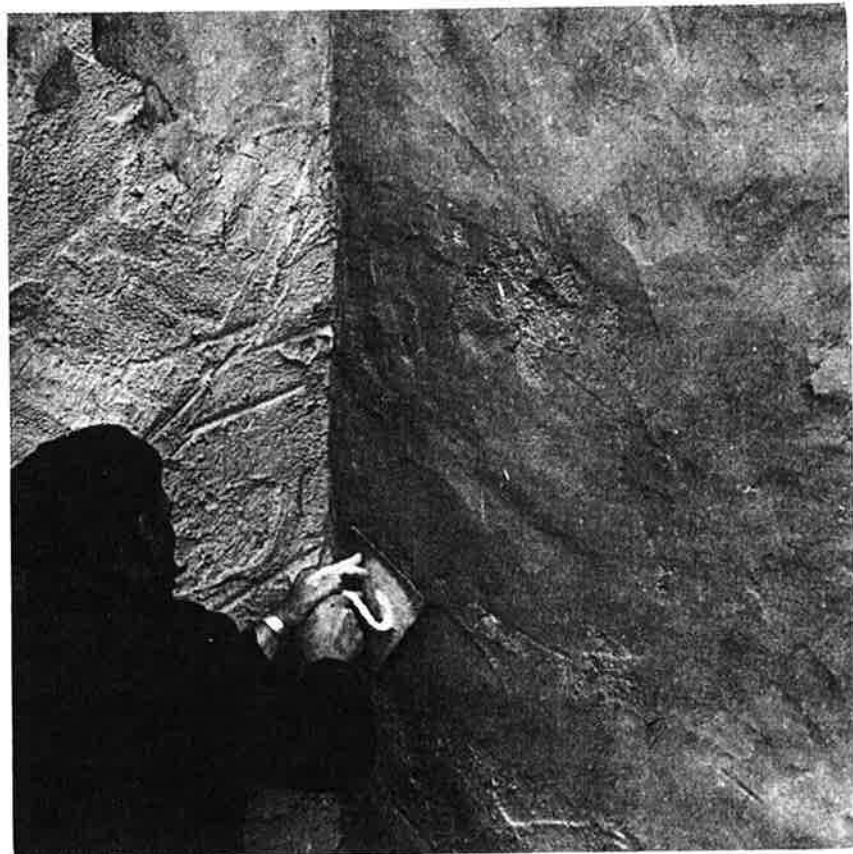
Fig. 25 och 26. På Gotland har ända in i vår tid använts en putsningsteknik som kan vara identisk med den medeltida då varken rätskiva, rivbräda eller kvast användes. Efter påslaget har bruket dragits av med slevens kant (ovan t. h.). Då ytan torkat upp trycker och slätar man den med slevan tills den blir jämn (nedan t. h.). Tekniken används fortfarande vid restaurering av medeltida puts och ger exakt samma utseende som denna

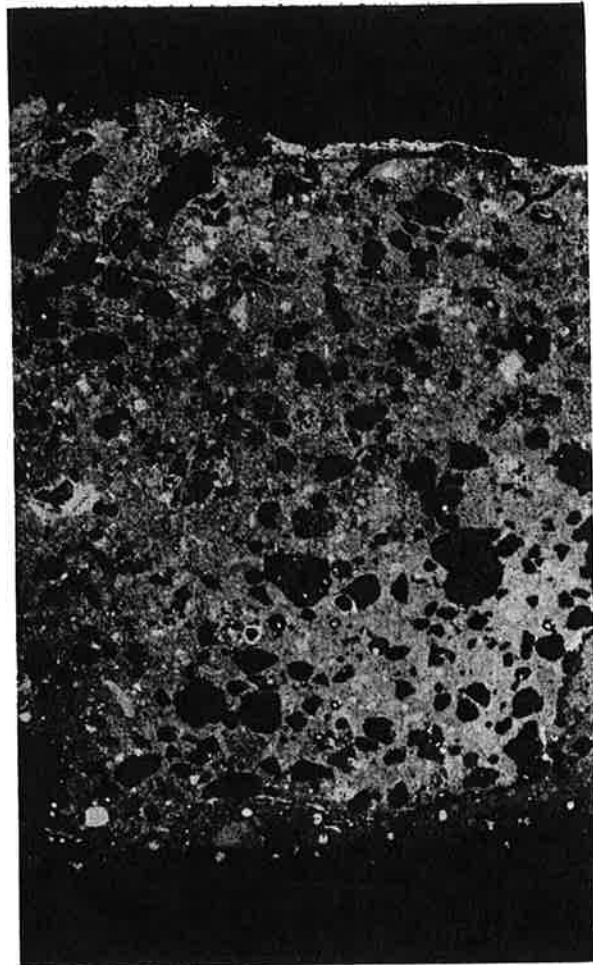
Fig. 35. Tunnslipprov av den dekorerade 1500-talsputsen på Kalmar slott. Förstoring 10 ggr. Ballasten, de mörkare kornen, består huvudsakligen av fältspat och kvarts. Blandningsförhållande ca K 1:0,5 (volymdelar). Observera frånvaron av sprickor och riss. (Foto: PML)

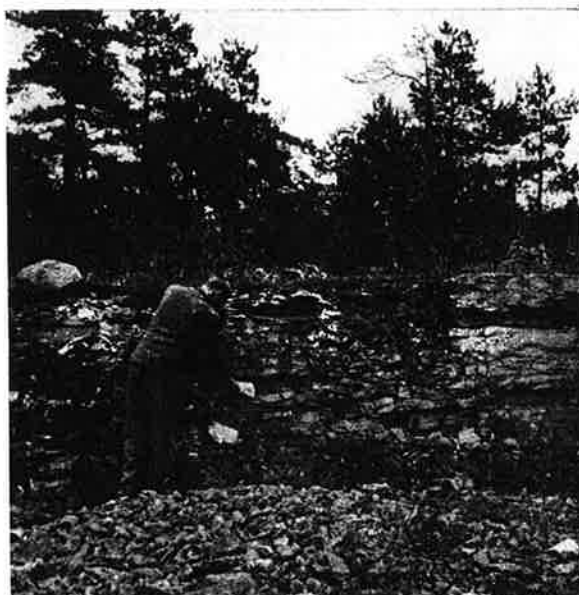
Fig. 38. Sten för kalkbränning valdes förr med yttersta omsorg och sorterades sten för sten. Avfallsprocenten kunde bli mycket hög. Nu är pallarna många meter höga och lastning sker med maskin. Gammalt brott i Hejnum

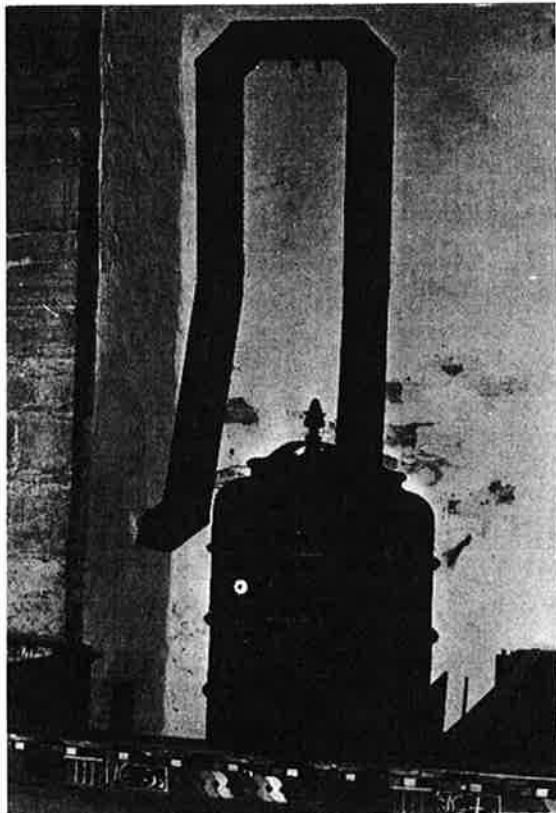
Stora vedeldade järnkaminer var vanligen den första värmeinstallationen i medeltidskyrkorna, liksom denna från 1910 i Martebo på Gotland. De svärta valv och väggar kraftigt samtidigt som värmefördelningen är dålig.

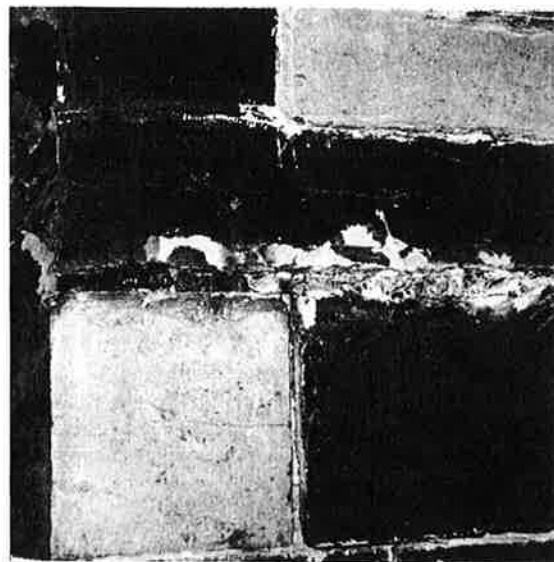
6

Olika värmesoleringsförmågor ger varierande yttemperatur och därmed ojämn svärtning liksom här i Fardhems kalkstenskyrka. 1800-talsfönster igenmurat sedan 12 år med det invändiga skalet av tegel. Hela väggytan omputsades och kalkades då samtidigt.

Different heat insulations give a varying surface temperature and thereby uneven blackening as here in Fardhem's limestone church. 19th century window filled in 12 years ago with an inner skin of brick. The whole wall surface was re-plastered and whitened at the same time.

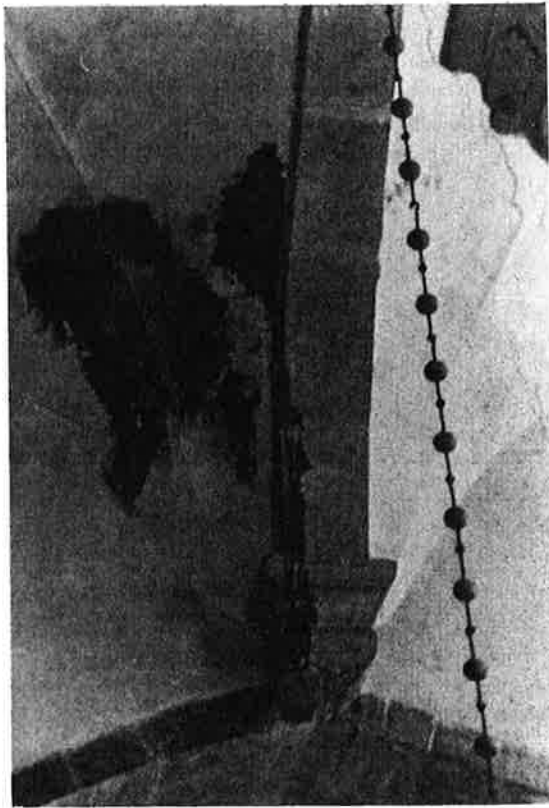
Kondensat från oljeeldningen i Fole som trängt igenom kalkstensvalvets tjocka svickel. Av den ca 30 m långa rökkanalen med sina 7 vinkeländringar återstår ovan denna punkt en vertikal 12 m lång del. Efter några timmars full drift har i samma punkt uppmätts endast 35° rökstemperatur.

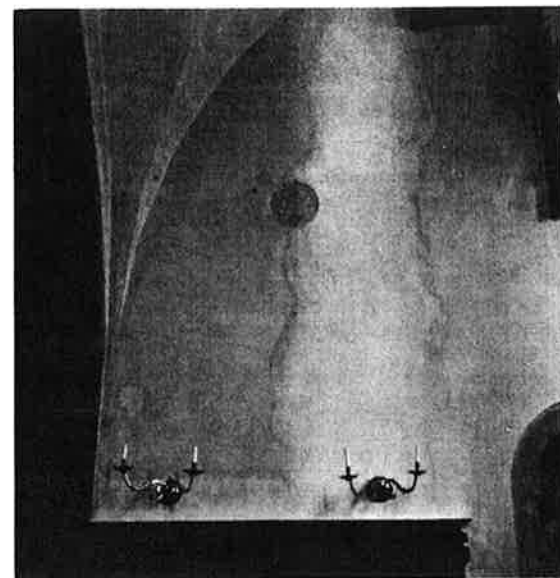
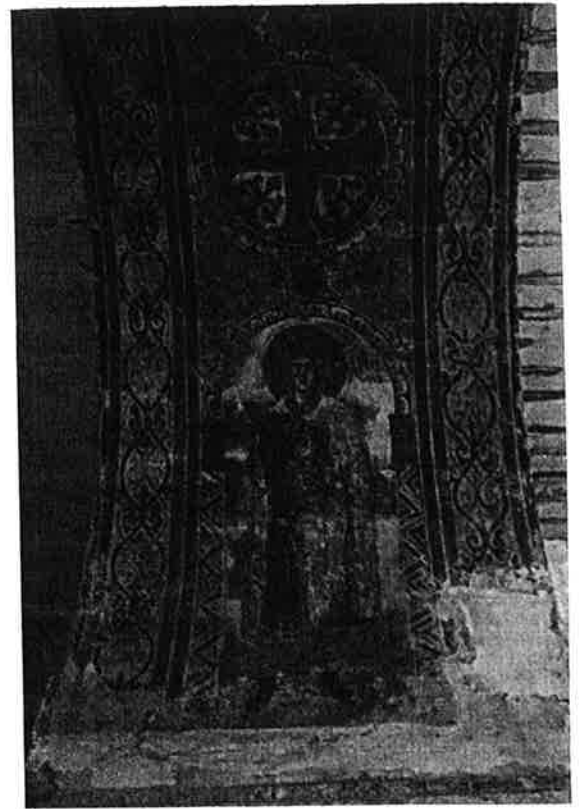
Typisk kondenseringskada från inhuggen rökkanal, här i Fole kyrka på Gotland efter tre års oljeeldning. Skorstenen utfördes till den 40 år tidigare installerade ved- och kokseldade centralvärmens med lågtrycksånga. Väggen omputsades och nykalkades då helt. Lagg även märke till kalkstensbågens svärtning.

Typical condensation damage from a chased out smokeway, here in Fole Church after three years of oil-fired heating. The chimney was made for the wood and coke fired low pressure steam central heating which was installed forty years earlier. The wall was then re-plastered and whitened entirely. Note also the blackening of the limestone arch.

I kyrkor och liknande äldre byggnader är de gamla rökgångarna både vida, långa och krokiga samt blir kraftigt avkylda vid passage genom kalla stenmurar och dragiga vindar. De har därför alla tänkbara dåliga egenskaper för oljeeldning. I flera fall har svåra kondenseringskador uppstått, en del så svåra att vätska runnit genom stenvalven. Skadorna på murverk och puts är då praktiskt taget obotliga.

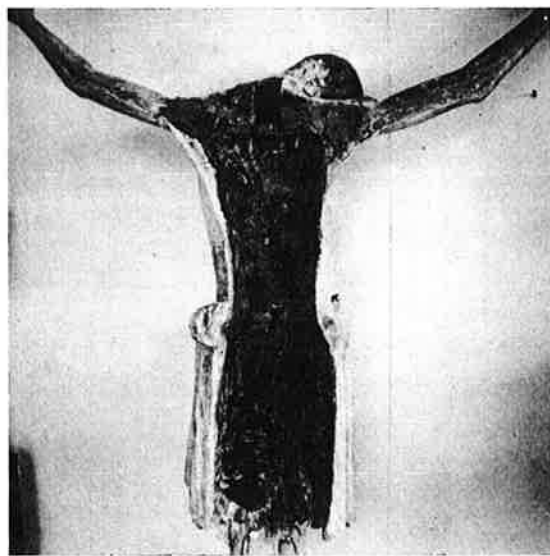
20

Medeltida skulpturer framställdes med synnerligen stort tekniskt kunnande och med utomordentlig konstnärlighet. Träskulpturer urholkades helt så att endast ett relativt tunt skal återstod för att hindra sprickbildning. Här baksidan av Kristusbilden i Oja. Även huvudet är ihåligt, i detta fall med fem pluggade borrhål.

Medieval sculptures were made with specially good knowledge concerning the techniques and with remarkable artistry. Timber sculptures were hollowed out so that only a thin skin was left to prevent cracking. Here is the back of the Christ in Oja. Even the head has been hollowed out, in this case with five plugged bore holes.

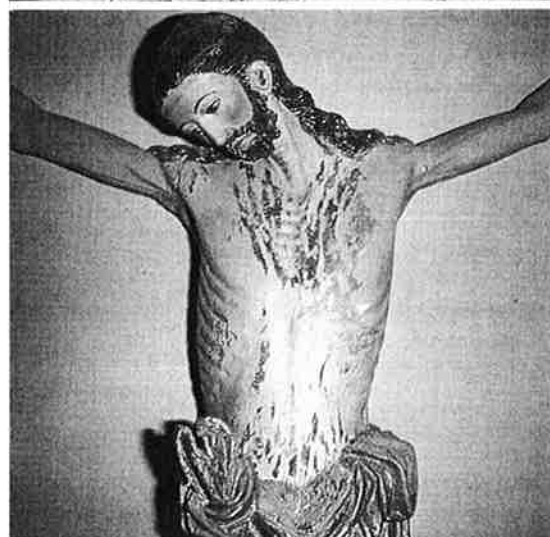
21

Framsidan av Kristusbilden i Oja. Färg har spjälkat av från underlaget på grund av träets krympning. Även resten av färgen satt så löst att den inte kunde räddas. Originalfärgen var mycket illa åtgången och övermålad i sen tid.

The front of the Christ at Oja. Colour has spalled off from the wood owing to shrinkage in the wood. Even the rest of the colour was so loose that it could not be saved. The original painting was badly damaged and was lately painted over.

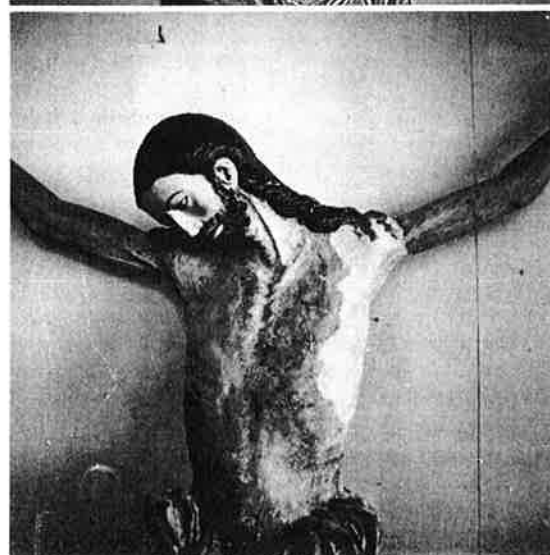
Samma skulptur som i bild 20 sedan det lösa färgskiktet avlägsnats och ansiktet bättrats. Det ljusa partiet är en korrigering med något mycket beständigt kitt.

The same sculpture as in picture 20 after the loose colour layer has been removed and the face bettered. The light part is a correction made with some sort of very well lasting putty.

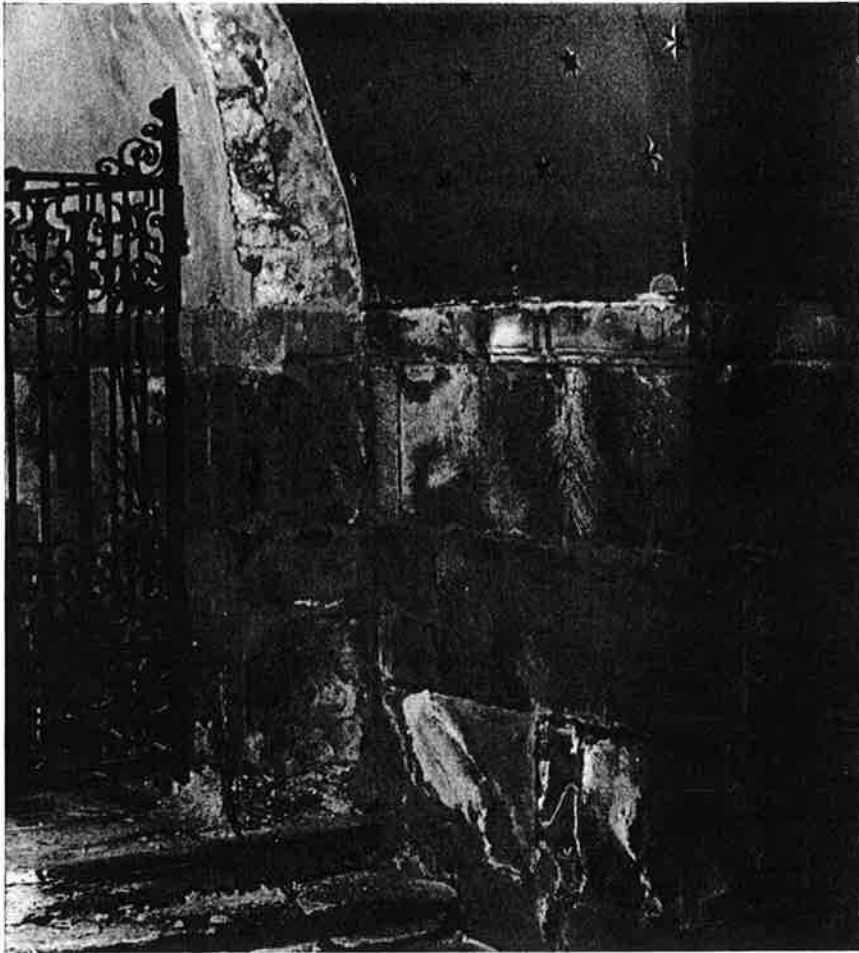
22

Ingången till kryptan under Karollinska gravkoret i Riddarholmskyrkan i Stockholm, fullbordat 1743. Missfärgningarna på sandstensmuren är saltutfällningar. Fuktkällan okänd, troligen grundvatten. Kryptan nästan helt avskild från kyrkan vilken är permanent varmluftuppvärmd och har låg luftfuktighet.

The entrance to the crypt under the Carolean sepulchre — completed in 1743 — in Riddarholm's Church in Stockholm. The miscolouring on the sandstone wall is salt sedimentation. The source of the damp is unknown but probably ground water. The crypt is almost completely separated from the church, which is permanently heated and has a low air humidity.

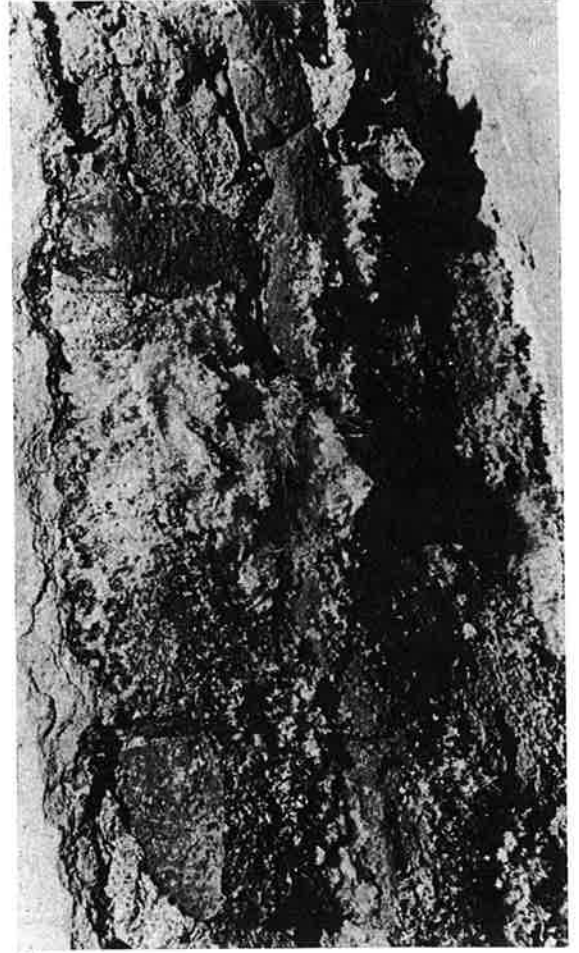
23

Detalj av föregående bild. Saltutfällning i tegelmurverket nära grindens övre gångjärn. Svår saltutfällning och -sprängning förekommer även i våningen ovanför.

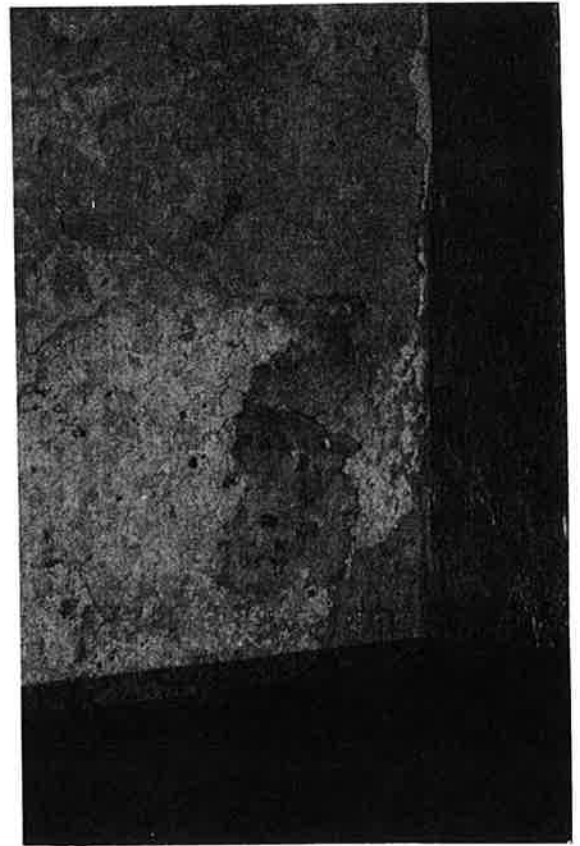
Detaljer av bild 24 B. Saltutfällningen lyfter bort skikt efter skikt av putsen, varefter även underlaget, som på dessa bilder, börjar vittra.

Details of picture 24 B. The salt efflorescence removes layer after layer of the plaster. Afterwards even the base, as in these pictures, begins to flake.

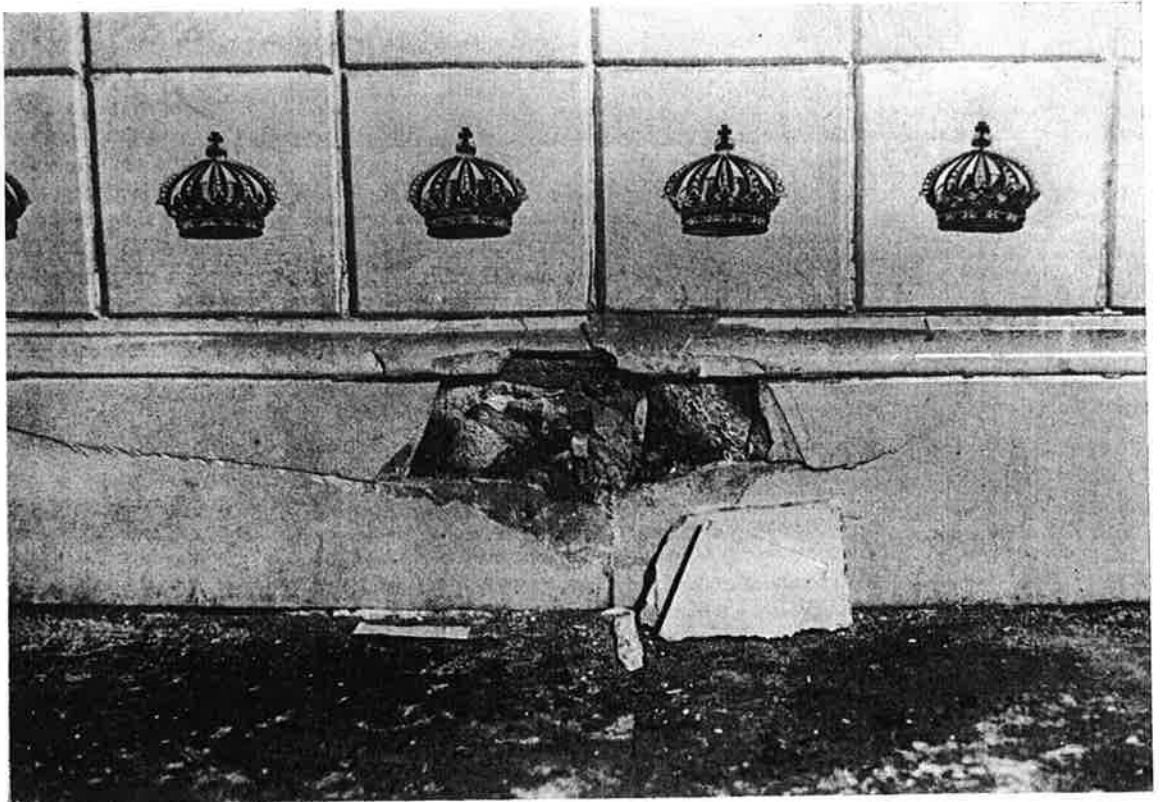
27

Bernadotteska gravkoret i Riddarholmskyrkan, uppfört 1860. Omkring 1922 gjordes ett misslyckat försök att med hel kakelinklädnad hindra lukt och saltutfällning. Saltet tränger igenom fogar och till och med igenom mikroskopiska sprickor i kakelglasyren. Där fogarna är större sker saltkristalliseringen bakom kaklet och spränger som här bort delar av detta.

The Bernadotte sepulchre in Riddarholm's Church was completed in 1860. About 1922 an unsatisfactory attempt to prevent damp and salt sedimentation by complete cladding in tiling was carried out. The salt penetrates through the joints and through microscopic cracks in the tile glaze. Where the joints are larger the salt crystallisation occurs behind the tiling and spalls and breaks off pieces of this as here.

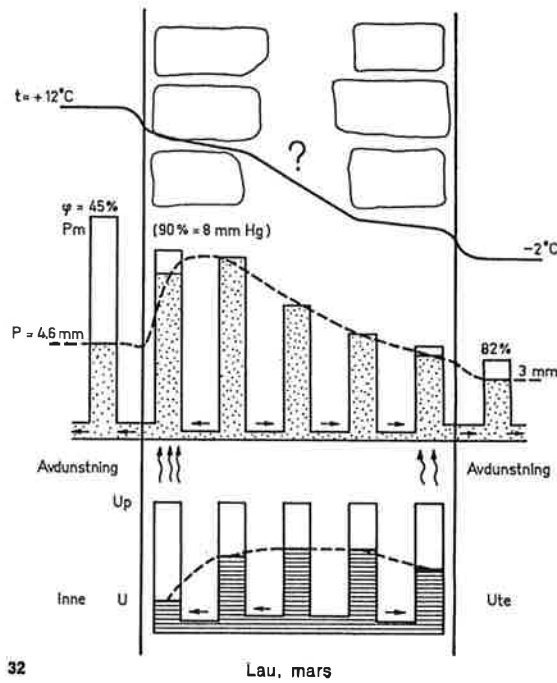
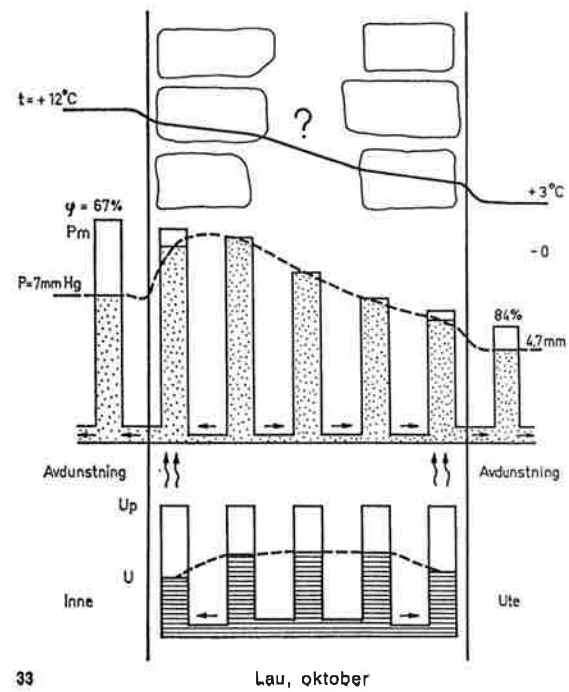
Bilderna visar att den torra inomhusluften åstadkommer ett kraftigt partialtryck från vattenångan i väggen och därmed kraftig diffusion och uttorkning. Fuktavgången ersätts med en motvarande kraftig kapillär strömning av vatten med därl lösta salter.

The pictures show that the dry inner air causes a considerable partial vapour pressure from water vapour in the wall and thus a considerable diffusion and drying out. The humidity loss is replaced by a powerful capillary current of water with salts dissolved in it.

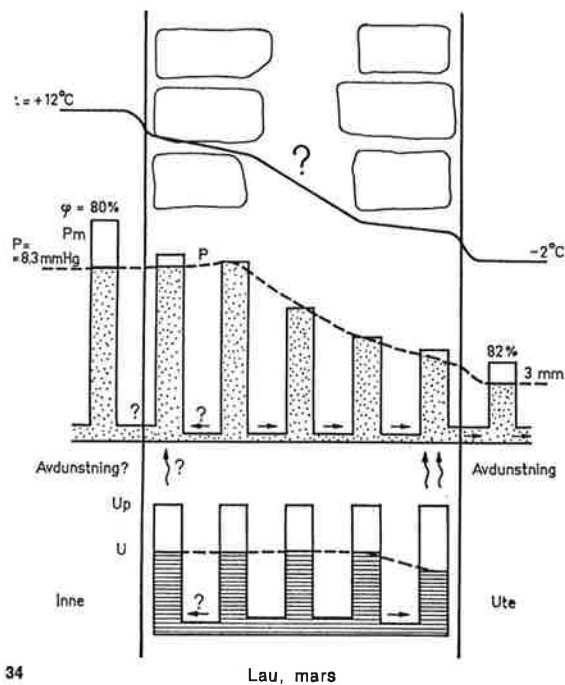
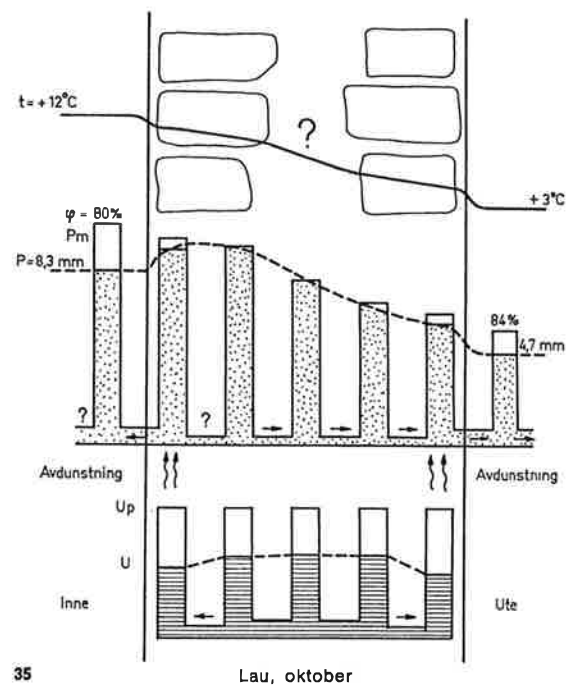
Illustration av fuktförhållanden i Lau kyrka med en tänkt befuktning till 80 procent. Möjligheterna till fuktvandring mot rummet är obetydliga, utåt däremot strömmar mängder med fukt på grund av partialtrycksskillnaden. Risken för fuktsamling och frostkador är uppenbar.

Illustration of damp conditions in Lau church with a proposed 80 percent humidifying. The likelihood of damp spreading towards the room is negligible; on the other hand, damp movement outwards will be considerable owing to partial pressure differential. The risks of damp collection and frost damage are obvious.

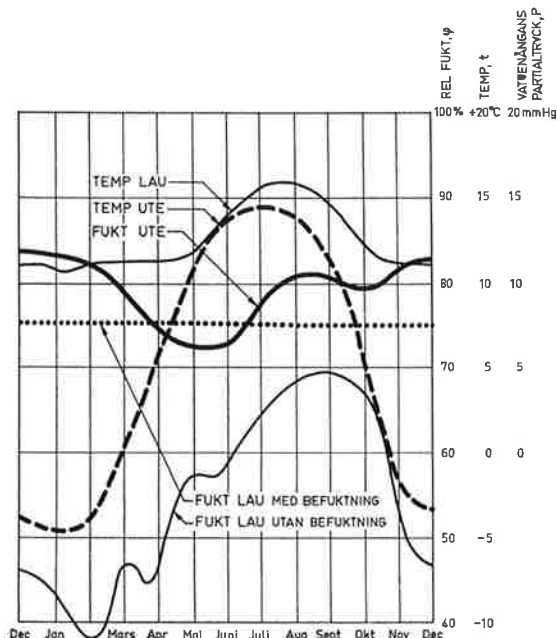
Årsvariationen hos inomhusklimatet i Lau utan och med en tänkt befuktning till 75 procent. Skillnaden mellan fukt kurvorna ger en viss uppfattning om de stora mängder vatten som måste tillsättas. Detta framgår ännu tydligare av bild 15.

Annual variations in the inner climate in Lau with and without a proposed humidifying of 75%. The difference between the humidity curves gives an idea of the large quantities of water which must be added. This can be seen even more clearly in picture 15.

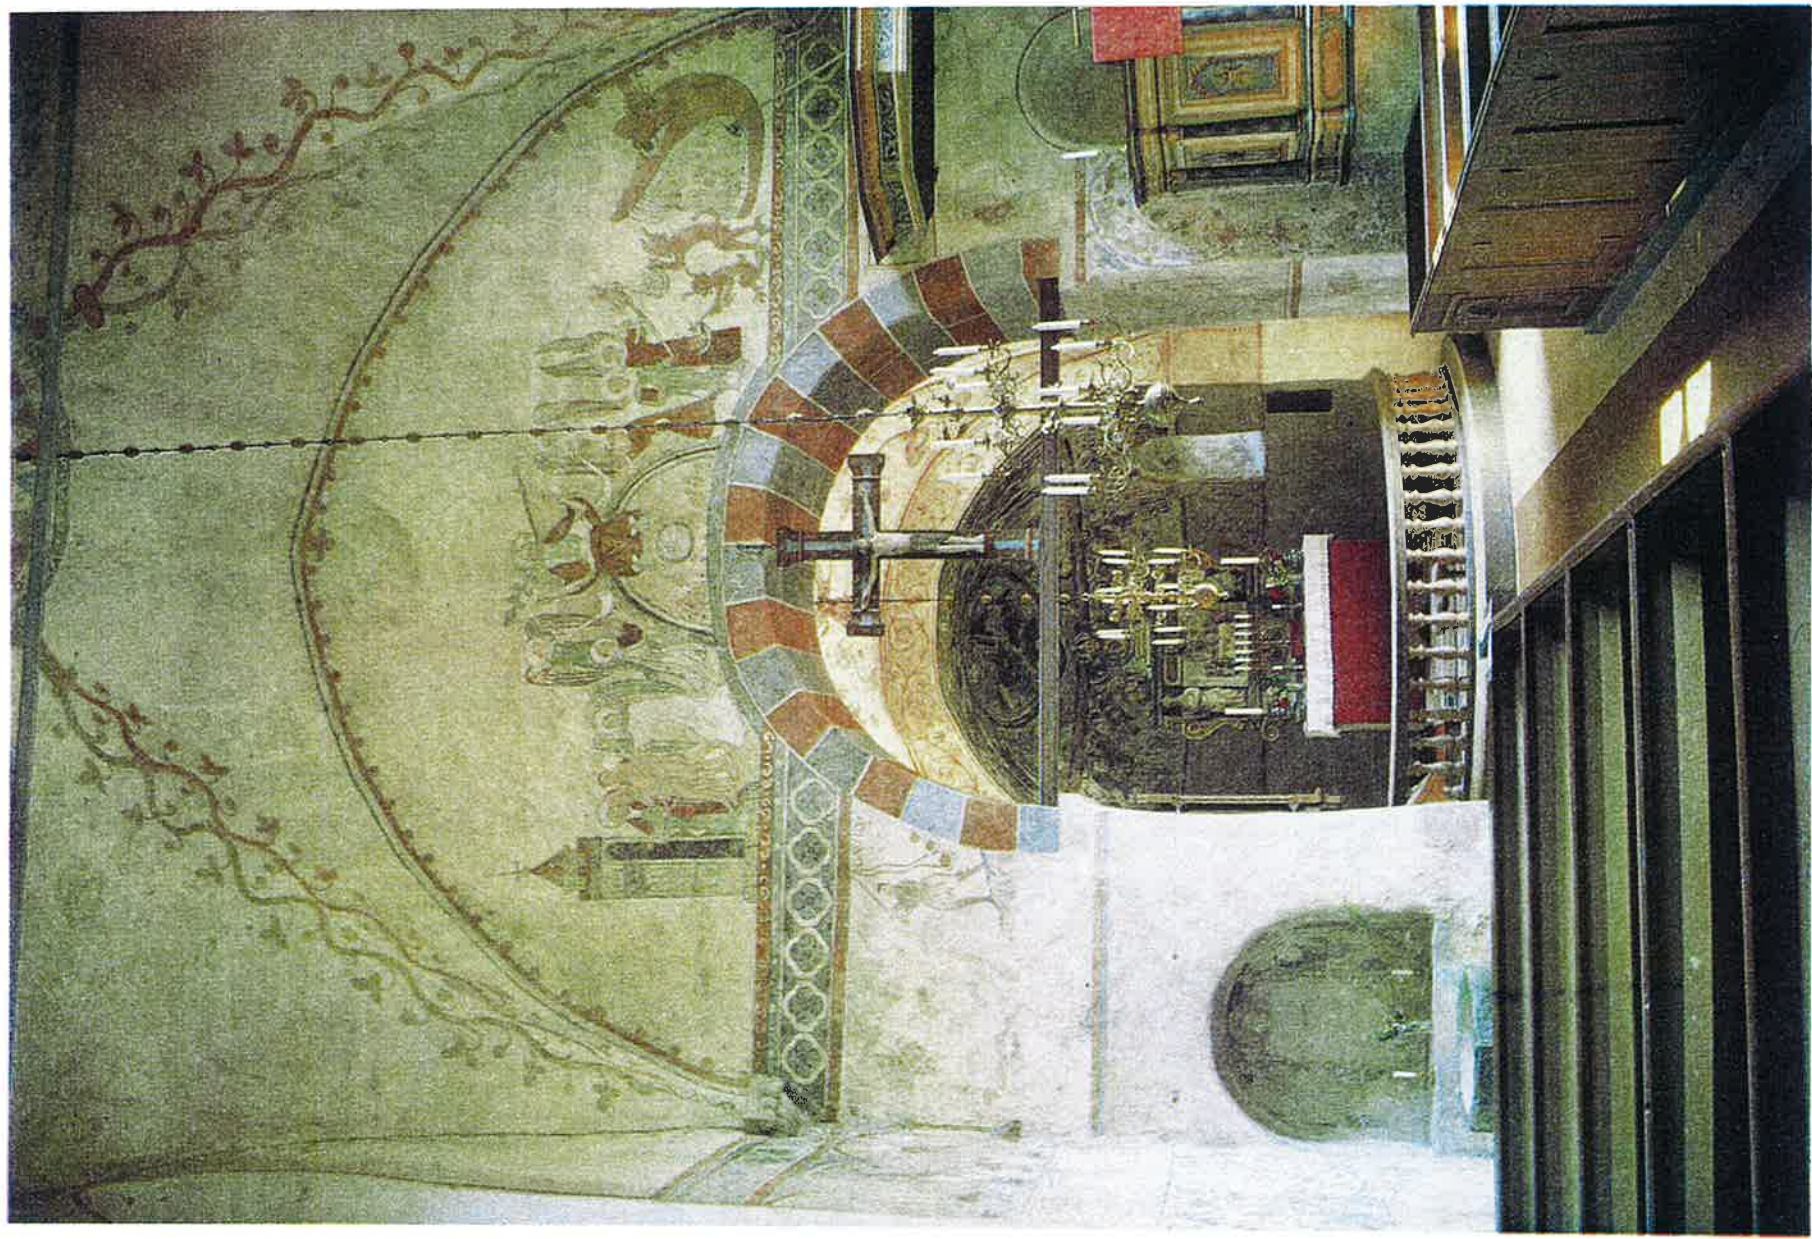
Fig. 1, s. 5 (p. 5).

■ Left: Fig. 1. Brick wall from the inside of a building in Vadstena cloister built about 1400. Monk bond in irregular rhythm and ridge with one drawn and one cut bevel. The surfaces during the cloister times have had the brick exposed. It can be expected that, similar to the Vadstena palace (fig. 2), the intension was at the beginning to clad them with timber panelling, textiles or possibly plaster

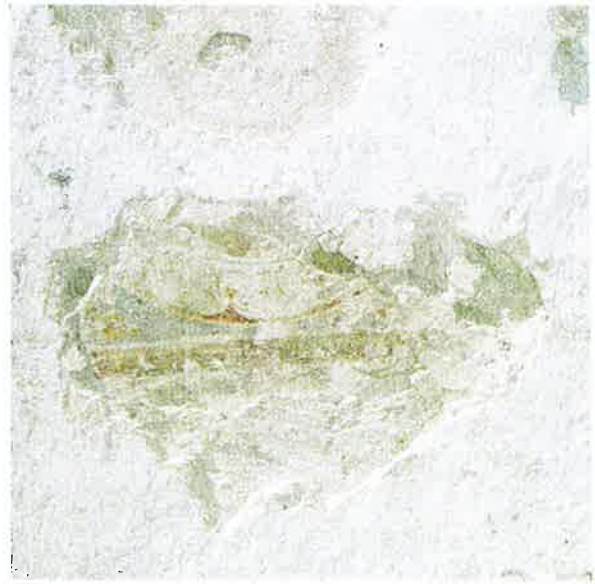
Fig. 24, s. 16 (p. 16).

■ Below: Fig. 24. Detail of fig. 23

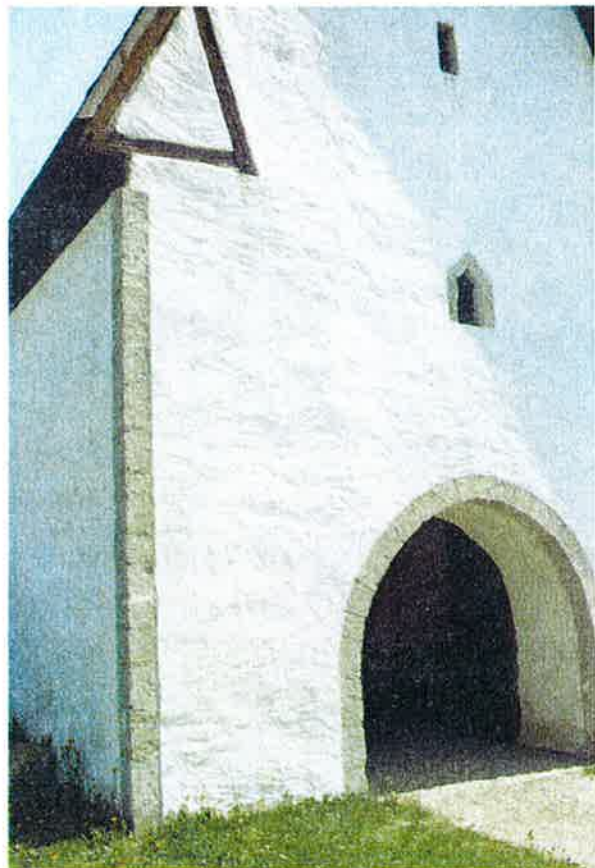
Fig. 42, s. 26 (p. 26) ►

T. h: Fig. 42. Ett vackert exempel på medeltida hantverkskunskande. Gardå kyrkas västra stiglucka. 1200-talet. Se bil., s. 59.

■ Right: Fig. 42. A fine example of medieval clever handicraft. Gardå church's western entrance. 13th century. See app., p. 59.
