R161:1984

**Rötskadade fönster.
Konditionsbesiktningar och
skadeavhjälpande åtgärder**

Erfarenheter från en försöksverksamhet

Gunilla Billgren

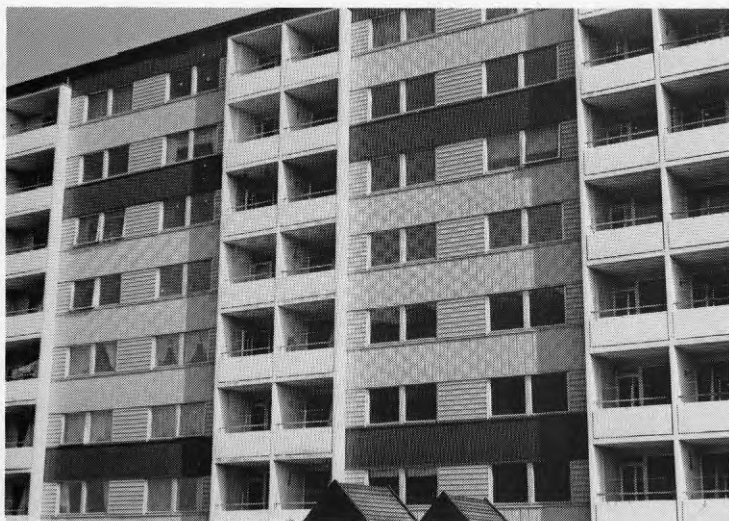
Figur 5.1.2 d.
Fasad mot väster efter genomförd åtgärd.

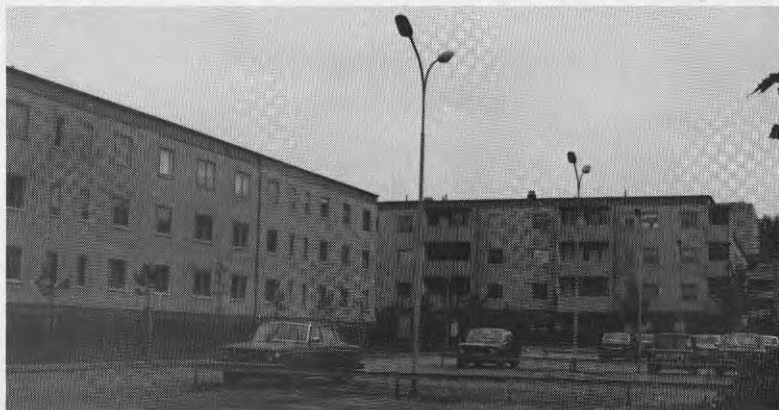
Fönstren är ingjutna i fasadelementen.
- Skador: Allvarliga rötskador finns i karmarnas nedre delar i hörnsammanfogningar och i anslutning till fönsterbleckets infästning. Bågarna har skador i mindre omfattning i de nedre delarna.
- Skadeorsak: Skadorna kan härledas till brister i fönstret. Området är emellertid utsatt för stora slagregnsbelastningar, vilket har påskyndat skadeutvecklingen.
- Åtgärder: Åtgärder genomfördes i ett hus och omfattade 152 fönster. Fönster i skyddat läge i indragna balkonger berördes inte. Skadade fönster (71 st) byttes till aluminiumbeklädda träfönster. Övriga fönster (81 st) försågs med ny aluminiumbåge med dubbelisolerruta och en beklädnad av aluminium.
- Kommentarer: Arbetet kunde genomföras planenligt.
- Kostnader: Se sammanställning av kostnader:

Figur 5.1.5 a.
Bondegärdet. Fasad före åtgärd.

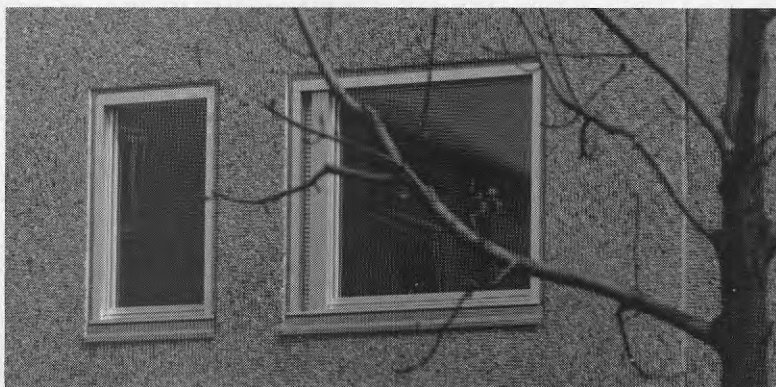
Figur 5.1.5 d.
Fönster efter åtgärd.

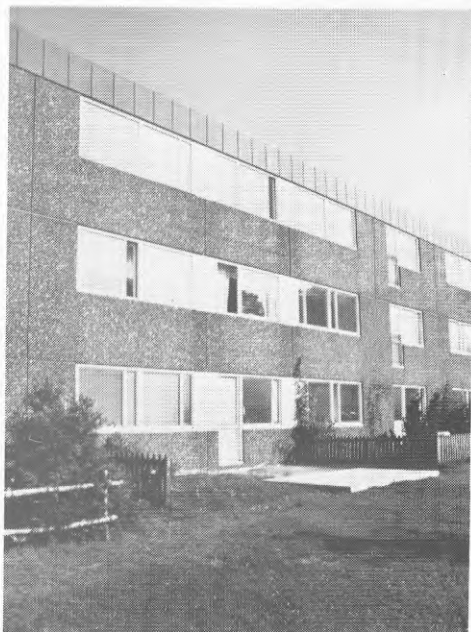
- Skador: Allvarliga skador i såväl bågars som karmars nedre hörnsammanfogningar.
- Skadeorsak: Stor regnbelastning genom direkt slagregn och också indirekt genom brister i väggkonstruktionen som medger vatteninträngning i kombination med uppenbara brister i fönstrens utformning gav förutsättningarna för skadornas uppkomst.

Figur 5.1.7 a.
Oxled. Fasad före åtgärd.

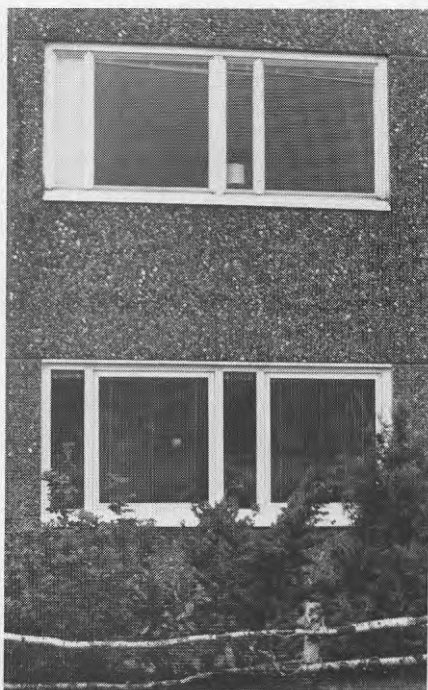
Figur 5.1.7 c.
Del av fasad med nytt
fönster i bottenvåningen.

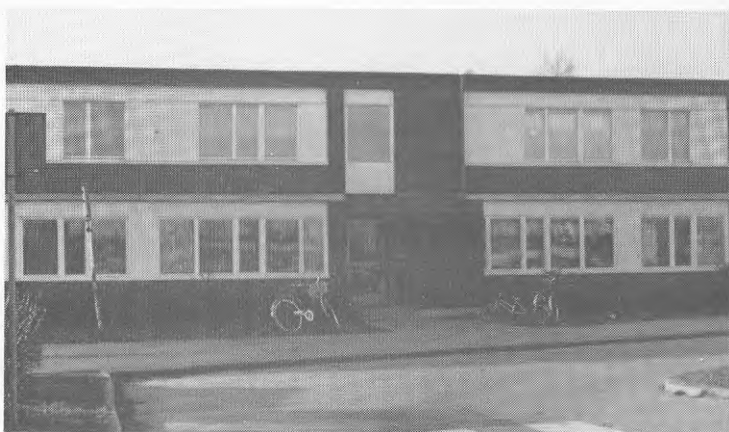
Figur 5.1.9 a.
 Vivalla. Fasad efter åtgärd, dvs nya fönster
 med mindre area i övervåningen.

I samtliga fönster minskades den ursprungliga fönsterytan med 38%.
Vattenavvisande bleck monterades i fönstrens överkant. Några rötskadade regler under fönstren fick bytas.
- Kommentarer: Arbetet med byte till träfönster kunde genomföras utan svårigheter. Vid bytet till PVC-fönster stötte man däremot på problem med bl a infästning i vägg och fönsterblecksinfästning. Montering av PVC-fönster tog 20% längre tid än monteringen av träfönstren.
I den ena typen av PVC-fönster har man haft kondensproblem på ytterbågens insida.
- Kostnader: Se sammanställning av kostnader, diagram 5.2.5.

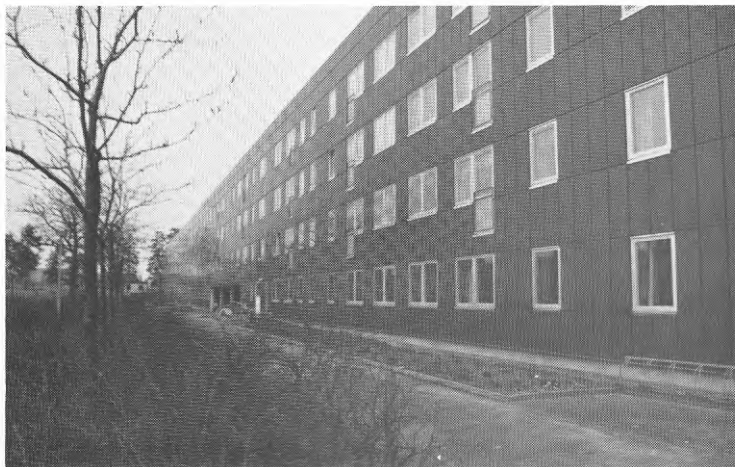
- Kommentarer:** Arbetet genomfördes planenligt utan svårigheter. Vissa anmärkningar har dock framförts beträffande drag (främst i de franska fönstren) samt sprickor i en del glas. Detta har rättats till.

Figur 5.1.11 c.
Fasad med nya fönster.

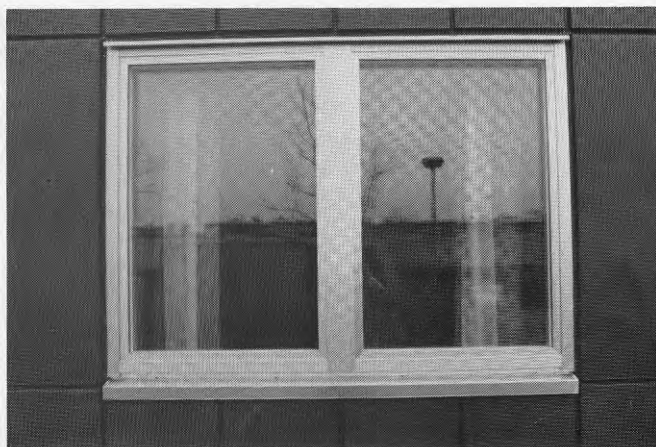
Figur 5.1.11 e.
Nytt aluminiumbeklätt träfönster.

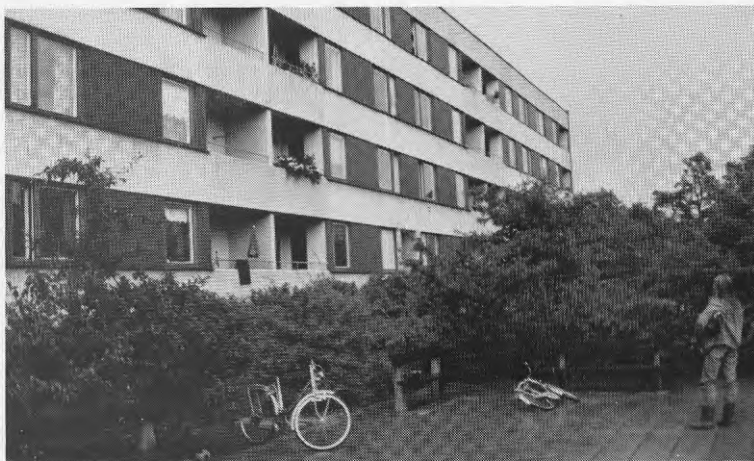
- Skador: Allvarliga rötskador i karmarnas nedre
delar i hörnsammanfogningar och i an-
slutning till fönsterblecksinfästningen.
- Skadeorsak: Brister i fönstren i kombination med
brister i montering gav förutsättning-
arna för rötskadorna.

Figur 5.1.12 a.
Tulpanen. Fasad före åtgärd.

- Åtgärder: 153 fönster i långfasader byttes till
nya 3-glas aluminiumbeklädda träfönster
med kopplade bågar (2-glas isolerruta +
enkelruta), ytterbåge av aluminium.
