**R42:1975**

**Lättbetonghus utsatt för  
vibrationer från  
sprängning**

**Ingvar Bogdanoff  
Torbjörn Larsson  
Rolf Nilsson**

Lättbetonghus utsatt för vibrationer från sprängning.  
Undersökning av skador vid olika vibrationsnivåer

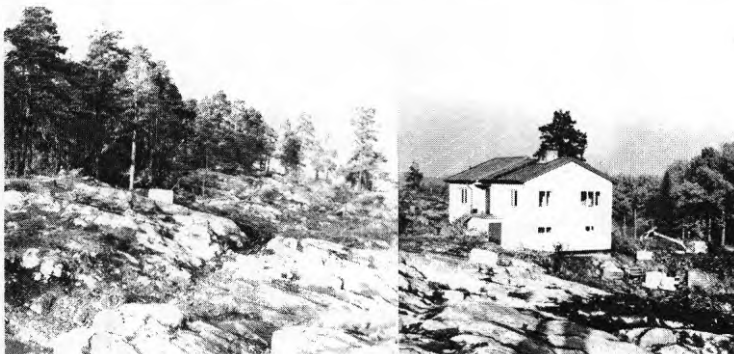
FIG. 1 Experimental house of light concrete, Älta outside Stockholm.

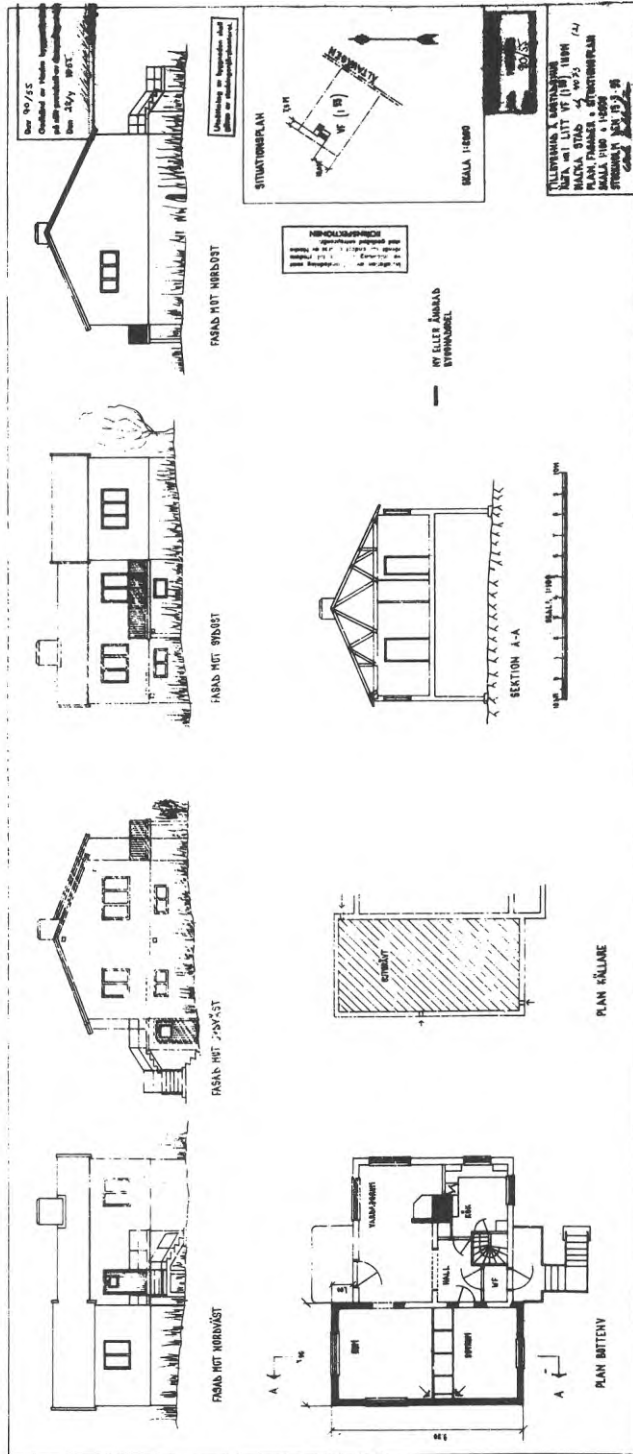
<b>Nitro Consult AB</b> • vibrationsmätning • sprängrådgivning • husbesiktning				BILAGA 3
<b>BESIKTNINGSprotokoll</b>				Litt. NCSH 1974:439
Fastighetsägare		Fastighetens nr el. dyl.		
Testhus		--		
Adress		Kvarter		
Ältavägen 210		--		
Postadress		Stad el. samhälle		
130 12 Älta				
Anledning till besiktning				
Byggherre		Entreprenör		
Kontaktman		Kontaktman		
Telefon		Telefon		
Besiktningsobjekt		Besiktningsomfattning		
UPPGIFTER OM FASTIGHETEN				
Avstånd till sprängplate	Märkeleg	Stomme	Bjälklag	
	berg	betong hålstén/ betong	betong	
Byggn.år	Grundläggningssätt	Fasadmaterial	Taktäckning	
1952	mur på berg	puts/tegel	tegel	
Sen. reparation	Tätetsprovning erfordras			A n m.
	Ja <input checked="" type="checkbox"/> Nej <input type="checkbox"/>			
NÄRVARANDE VID BESIKTNINGEN				
Förbesiktning		Mellanbesiktning		Efterbesiktning
Datum	15 / 10 19 74	/	19	/ 19
För fastighetsägaren				
För beställaren				
För entreprenören
