Rapport

R11:1973

Fukt i golv och väggar

Undersökningar utförda 1967–1970

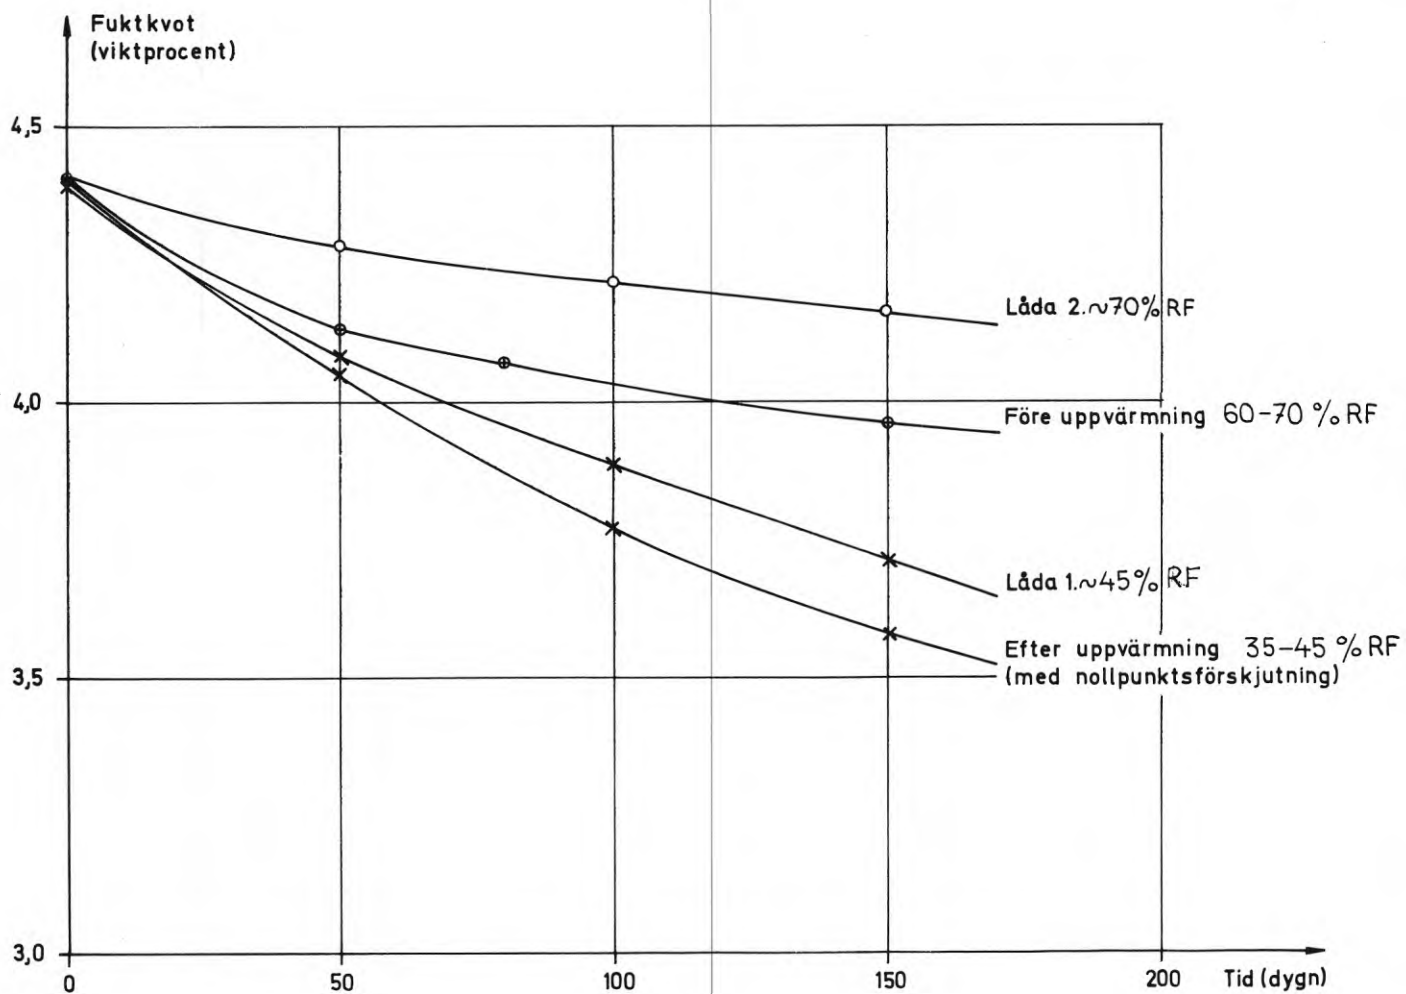
Uttorkningshastighetens beroende av relativa fuktigheten framgår klart om man studerar FIG. 22, där de olika uttorkningsförloppen sammanställts. FIG. 16 understryker detta ytterligare. Då uppvärmningen påbörjas, sänks relativa fuktigheten och uttorkningen accelereras åtskilligt.

Med hjälp av diffusionsekvationen har uttorkningsförloppet beräknats. Känner man materialkonstanten k_f kan hela förloppet beräknas genom att endast använda diagrammet i FIG. 22. Överensstämmelsen mellan de uppmätta och de beräknade värdena är efter omständigheterna tillfredsställande, åtminstone tillräckligt

FIG. 22 Uttorkningskurvor vid uttorkning i olika relativa fuktigheter.

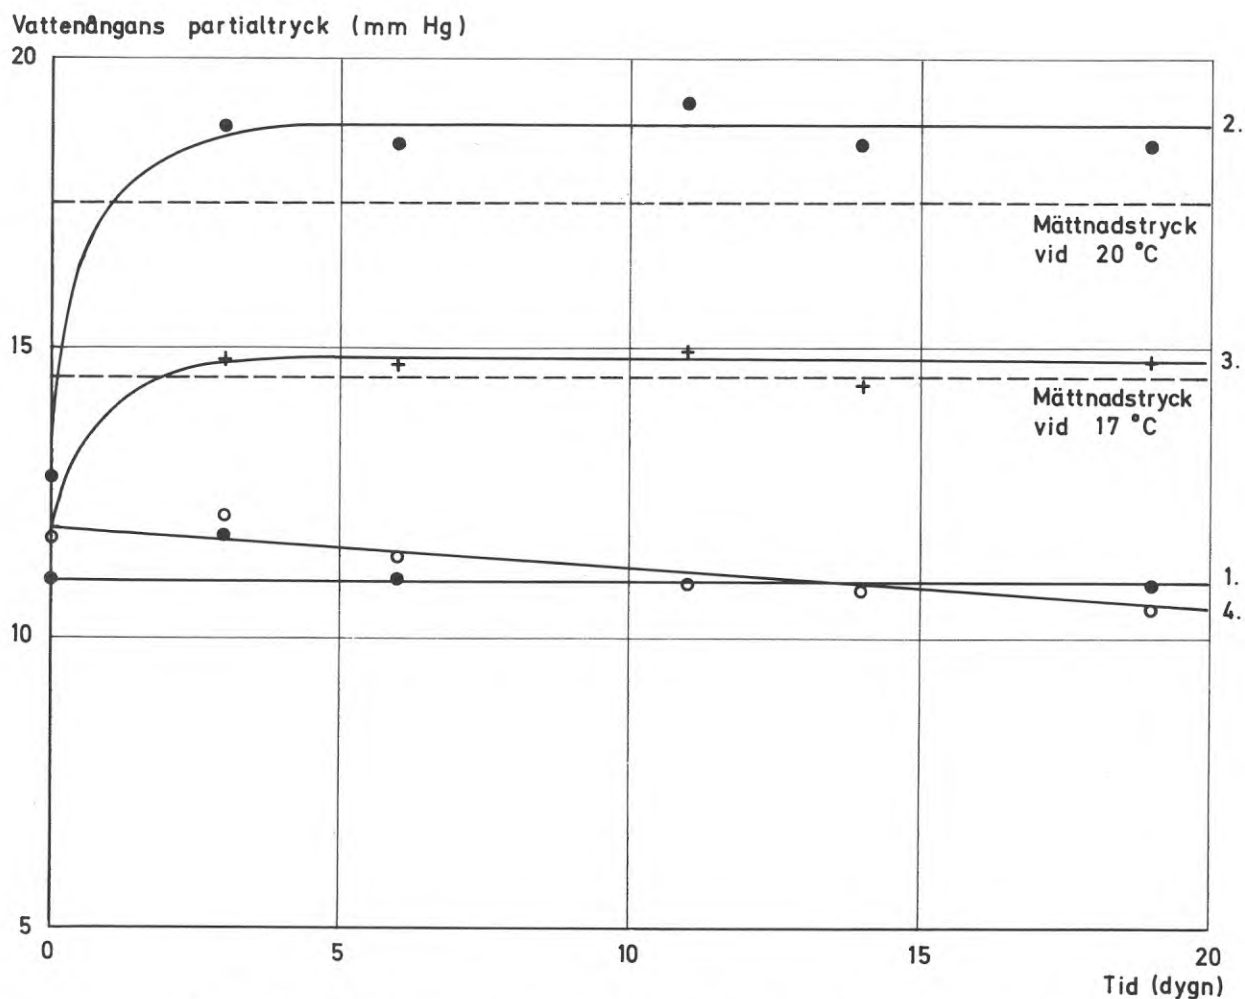
FIG. 26 Diagram över ändringen av vattenångans partialtryck i de fyra kuporna.

den fukt i kuporna. Vid punkten 1 har utrustningen stått på parkett, som är lagd i asfalt, vilket kan vara en orsak till att fukttillståndet förblir konstant. Kuporna 2 och 3 visar kraftiga öknings, i synnerhet kupa 2.

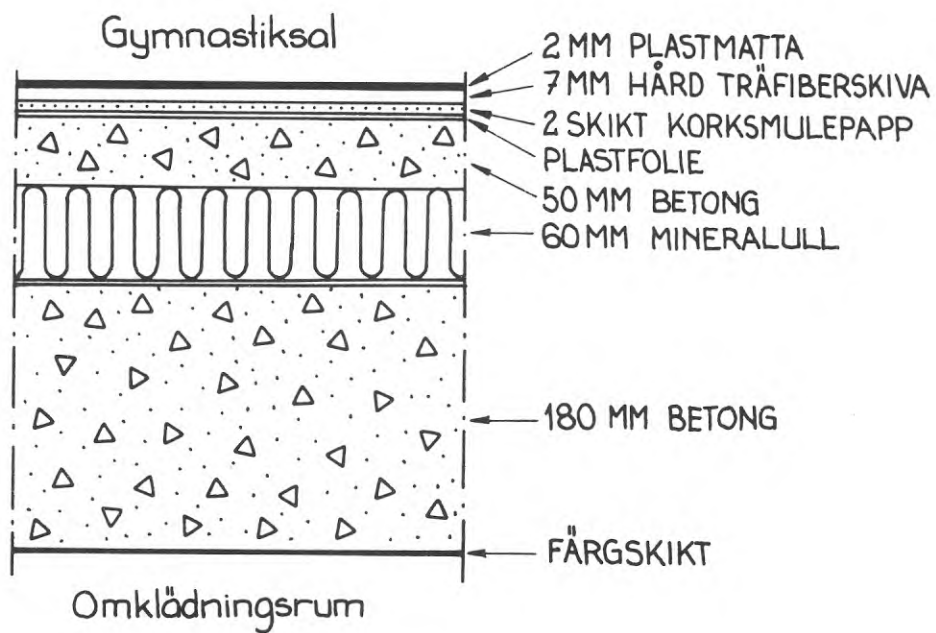
FIG. 27 Bjälklagskonstruktion.

Det aktuella bjälklaget var golv i en gymnastiksal på andra våningen i en skolbyggnad. I våningen under fanns omklädnings- och duschrum. Bjälklagskonstruktionen framgår av FIG. 27. Det fuktkänsliga materialen i konstruktionen är korksmulepappen och framförallt träfiberskivan. Konstruktören har insett faran och lagt in plastfolien för att skydda dem mot byggfukt i betongen.

Två år efter inflyttning observerades skador som visade sig som buckling av träfiberskivan och den påklistrade plastmattan. Dessutom hade skarvarna mellan träfiberskivorna rest sig och avtecknade sig som mönster i golvet. På det mest skadade stället bröts plastmattan och träfiberskivan upp. Korksmulepappen under var fläckad av fukt och luktade mögel. Under plastfolien fanns fritt vatten i form av droppar. På fuktmärkena i det undre laget korksmulepapp kunde man se att vatten trängt upp i samband med skarvar i plastfolien, som var omlottlagd ca 15 cm. Dessutom fanns punktformade fuktfläckar på de ställen där plastfolien hade punkterats genom t.ex. gruskorn. Korksmulorna hade tryckt märken och möjligen punkterat denna. Vid skadan fanns en gjutskarv i överbetongen.

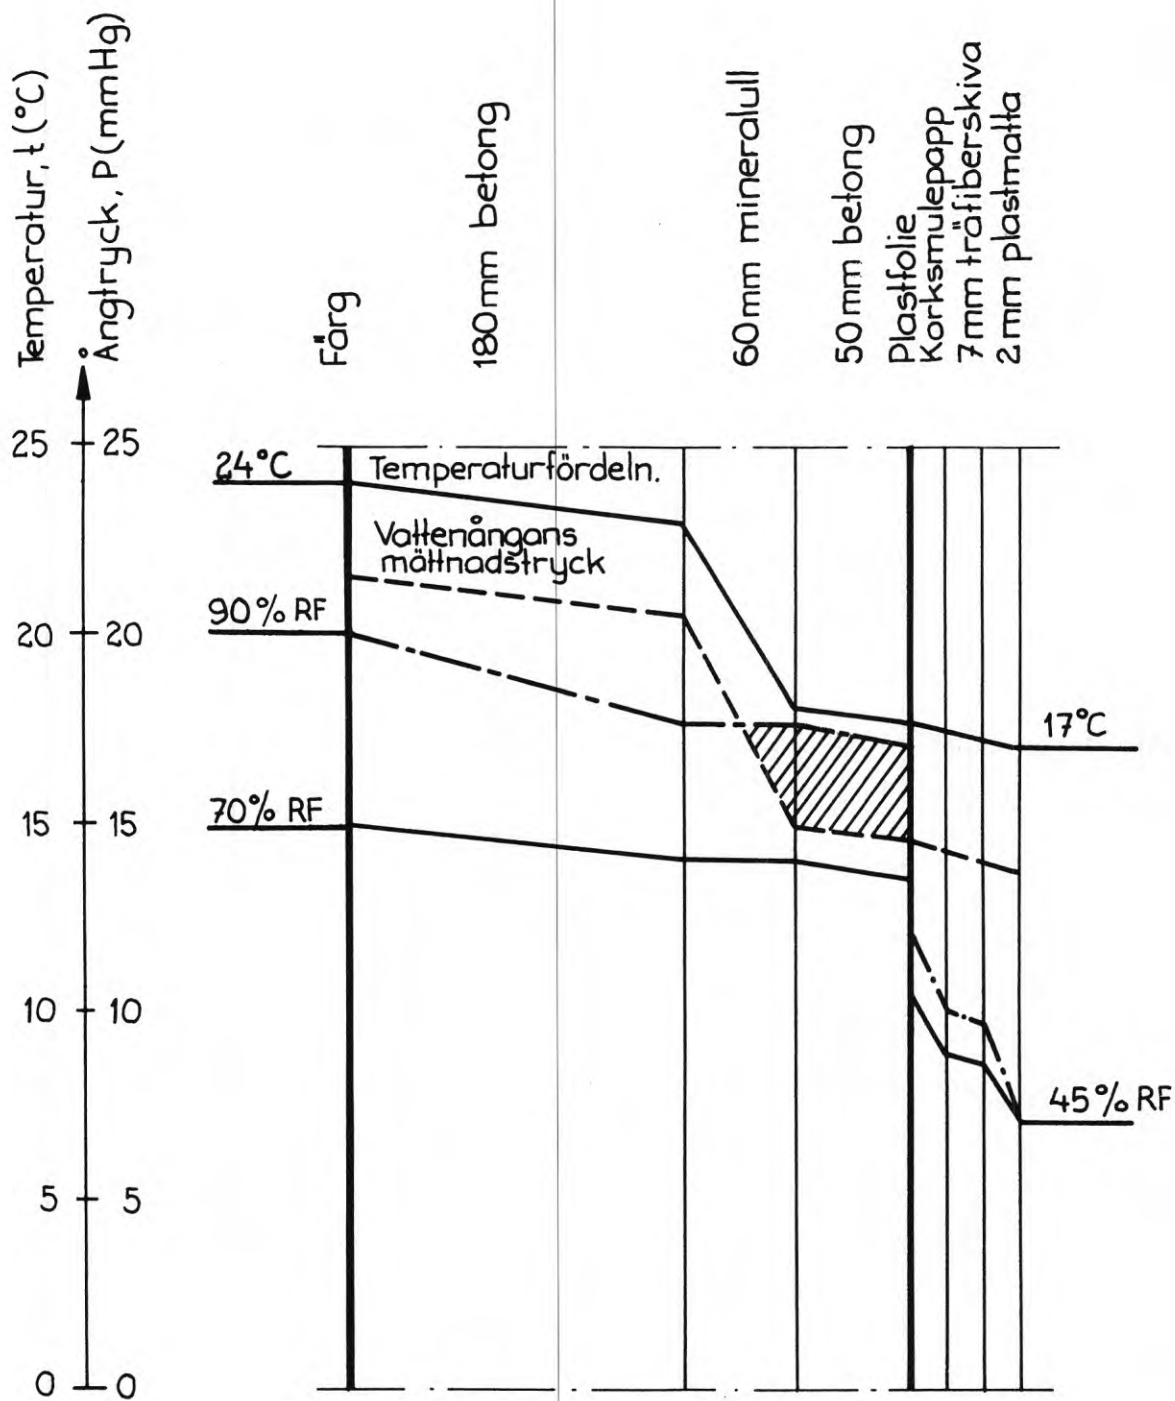
FIG. 29 Temperatur- och ångtrycksfördelningen i konstruktionen.

Två teorier uppställdes om hur skadan uppkommit. Vid den ena antogs att fukten diffunderat från utrymmena i bjälklaget. Med hjälp av kända värmeledningstal för de i konstruktionen ingående materialen kan en temperaturfördelningsberäkning göras. Härvid har antagits en skillnad på 7°C mellan omklädningsrum och gymnastiksal.

Att så hög luftfuktighet varaktigt skulle råda i omklädningsutrymmena är knappast troligt, varför denna skadeteori avvisas som föga rimlig.

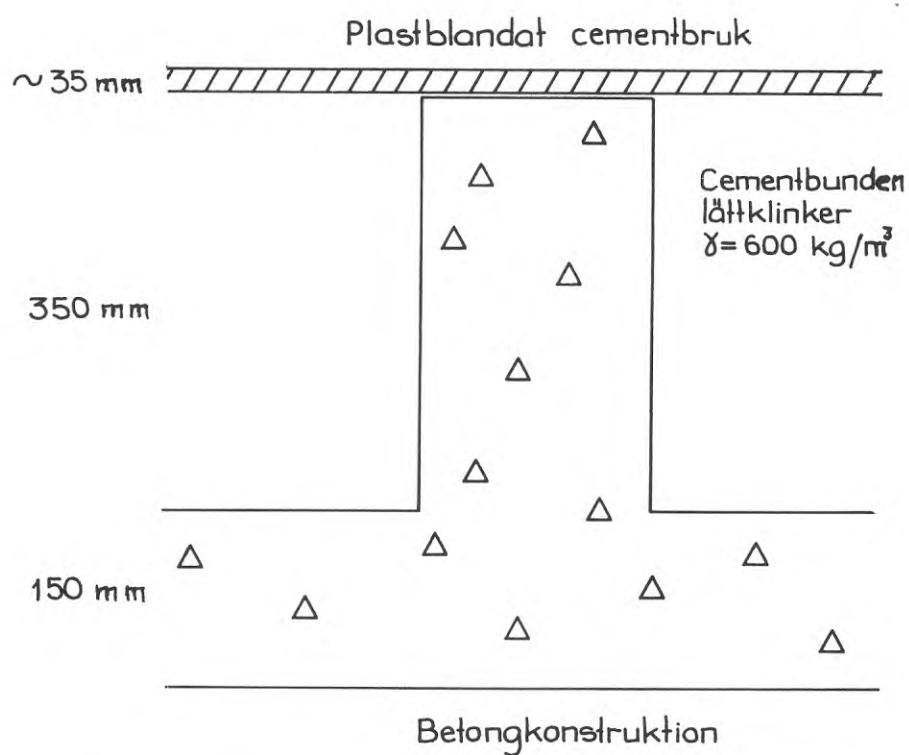
FIG. 30 Undergolvetts konstruktion.

Undergolvkonstruktionen framgår av FIG. 30. Betongkvaliteten är K300P. Den cementbundna lättklinkern har densiteten 600 kg/m^3 med följande sammansättning:

Härtill kommer en okontrollerad mängd vatten hos lättklinker och finsand. Lättklinkern förvaras utomhus och om den är torr förvattnas den. Prov tagna på byggnadsplatsen gav en vattenhalt på ca 140 kg/m^3 . Det plastbehandlade bruket är sammansatt av en volymdel cement och två delar sand. I vattnet är blandat tio volymprocent plast (PVA).

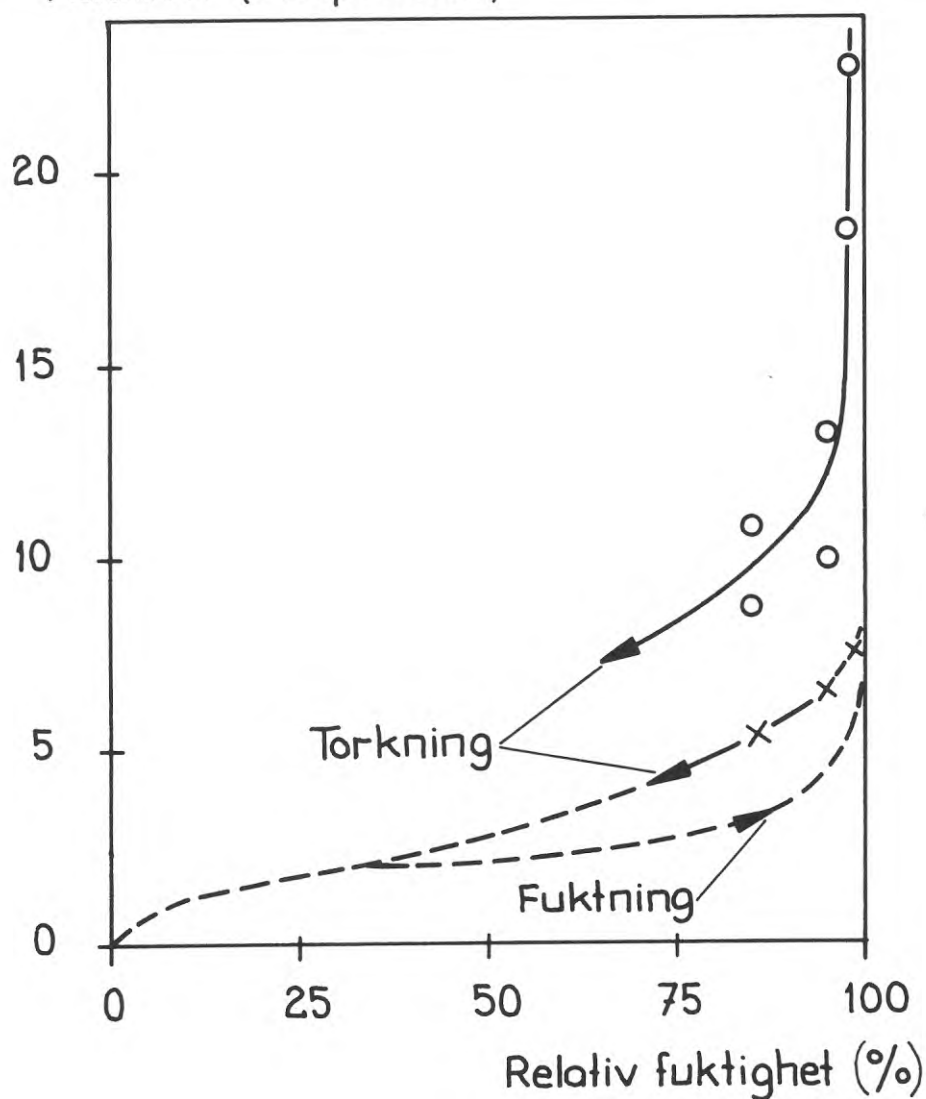
FIG. 33 Jämviktsfuktkvoter hos
 O cementbunden lättklinker
 X plastblandat cementbruk

Enligt FIG. 33 skulle detta innebära, att den cementbundna lättklinkern ej bör ha högre fuktkvot än 10.5 viktprocent i genomsnitt.

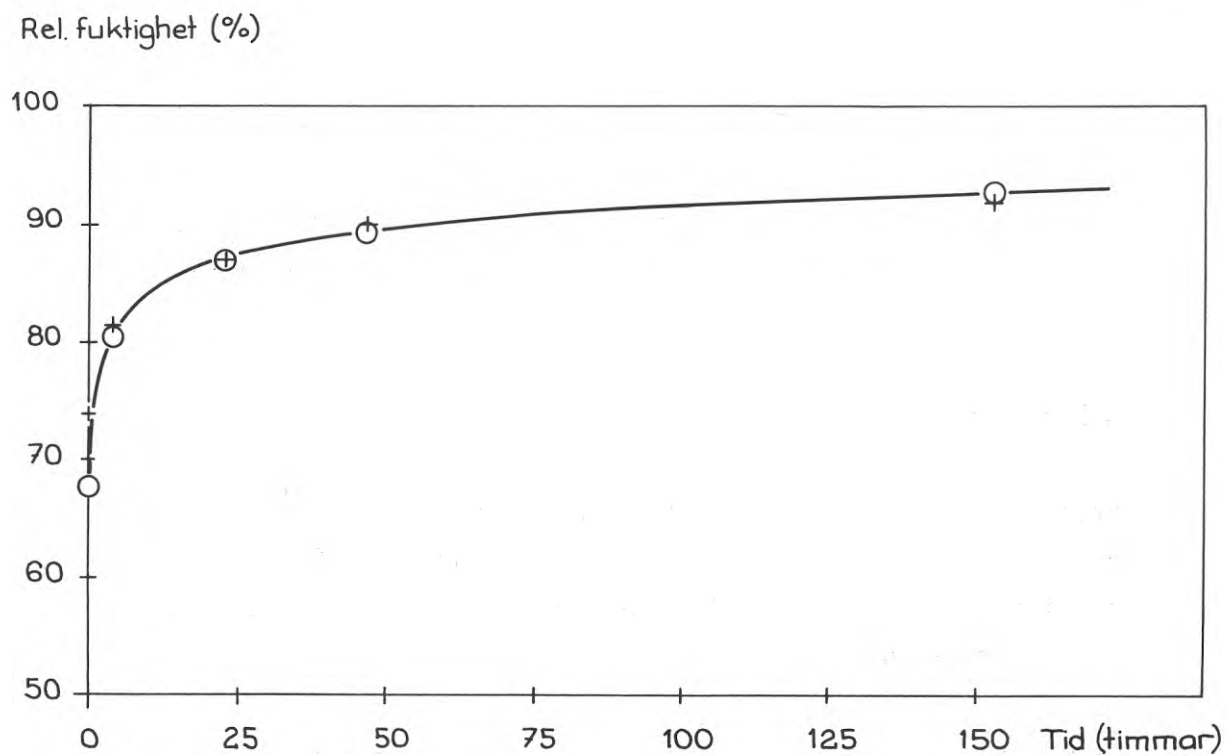
FIG. 34 Relativa fuktigheter i kupor i hus 4, plan 1, punkt 1 och 2 under juni 1970. (Temp. ung. konstant).

Vid fem olika tillfällen gjordes mätningar under december 1969 och januari 1970 på två olika ställen i hus 4 plan 1. Vid samtliga tillfällen erhöles kondensation i kuporna efter en vecka, naturligtvis till följd av stort fukttinnehåll, men även därför att temperaturen varierade kraftigt, då någon uppvärmning ej förekom. Under juni 1970 har registreringar gjorts på samma platser, varvid resultaten i FIG. 34 har erhållits.

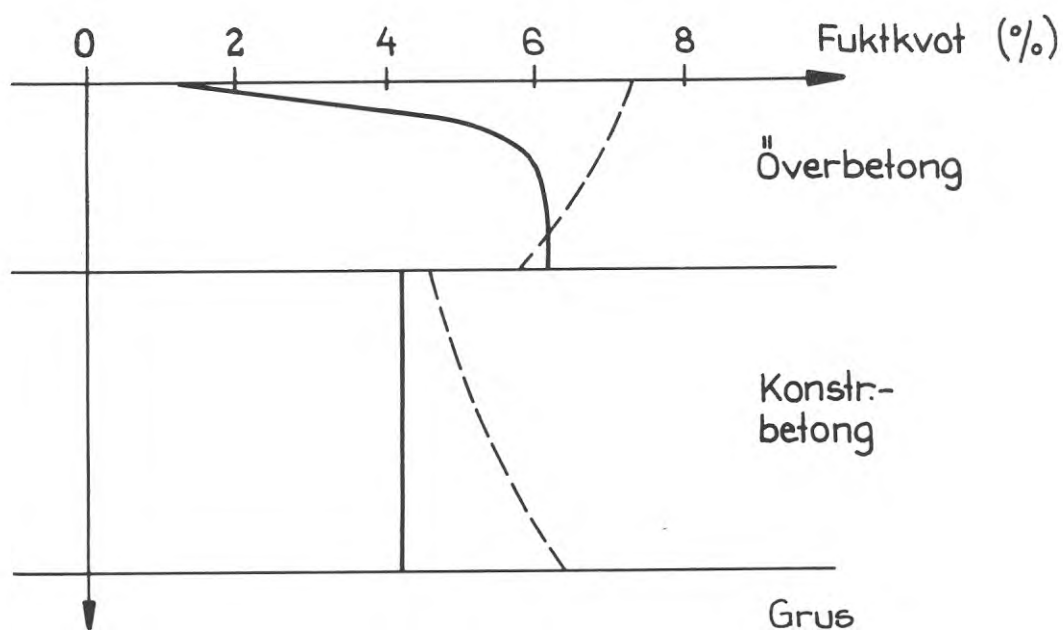
FIG. 48 Fukttillstånd vid läggning av övergolv på bjälklag på mark. (Fuktkvoter enligt FIG. 42 inlagda).

Golvplattorna lades ca 5-8 mån. efter gjutningen av betonggolven och eftersom ingen speciell uppvärmning anordnats har luftfuktigheten varit omkring 80-90 % RF under denna tid. Uttorkningen hos betongen har alltså med all säkerhet varit ringa och huvudsakligen orienterad till ytskiktet. Vid läggningen av plattorna har fuktfördelningen i undergolvet enligt våra överväganden troligen varit enligt FIG. 48. Dessa fuktkvoter är uppskattade med utgångspunkt från att överbetongen är en K 250 och konstruktionsbetongen en K 200 med ca 80 % hydratationsgrad. Denna uppfattning baserar sig framförallt på de resultat som erhållits vid jämviktsfuktkvotbestämningarna på betongen.

När de helt täta golvplattorna limmas på undergolvet avbryts uttorkningen. Någon uttorkning nedåt kan ej ske, då relativa fuktigheten är ca 100 % i den underliggande sanden. En utjämning av fukttillståndet kommer efter hand att ske i betongen. Fuktkvoten omedelbart under plattorna kommer återigen att stiga, dock ej till lika höga värden som ett stycke in i överbetongen, eftersom jämviktsfuktkvoterna vid absorption är lägre än vid desorption (se FIG. 43). Mätningarna visar emellertid inte bara en ökad fuktkvot i det översta skiktet utan även en höjning av fuktinnehållet i hela undergolvkonstruktionen. Fukt måste alltså ha tillförts betongen.

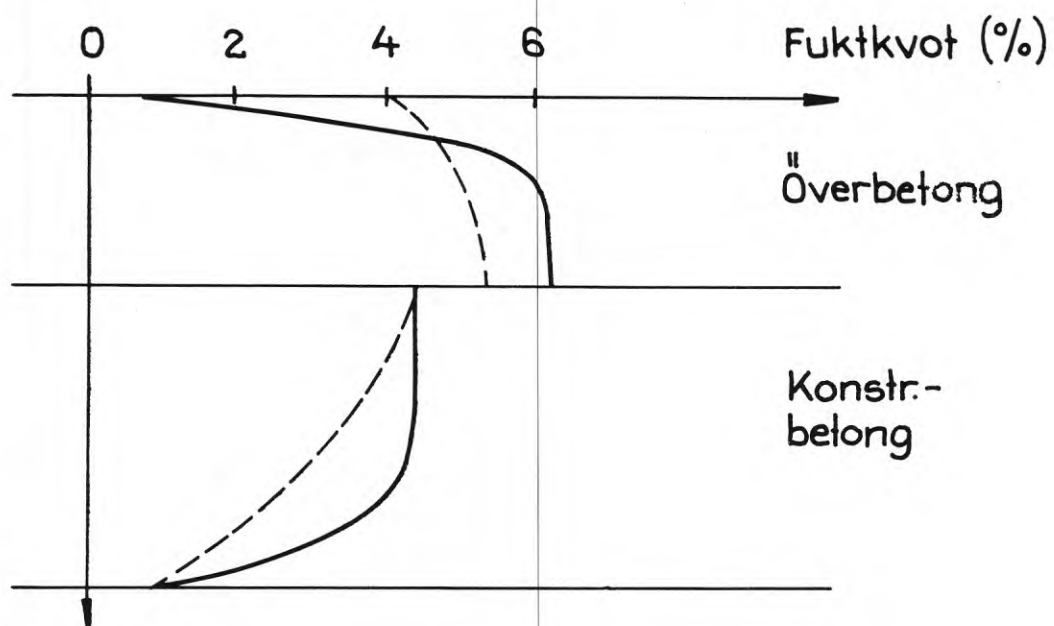
FIG. 49 Fukttillstånd vid läggning av övergolv på bjälklag över källare (Fuktkvoter enligt FIG. 41 inlagda).

På samma sätt som ovan hade undergolvet torkat något vid tidpunkten för golvläggning, här dock från två ytor. Fuktfördelningen har troligen sett ut som i FIG. 49, vilket skall jämföras med de uppmätta värdena enligt FIG. 42. En utjämnning av fukttinnehållet i överbetongen, samt en viss uttorkning framförallt av konstruktionsbetongen har skett. Trots detta är fukttinnehållet i överbetongen fortfarande högt. De uppmätta fuktkvoterna motsvarar jämvikt med ungefär 90 % relativ fuktighet, alltså på gränsen till vad som kan tillåtas.

Enligt mätningarna är temperaturen 20-21°C och relativa fuktigheten 50-60 % i medeltal under året i källaren. Med en golvtemperatur på ungefär 18°C erhålls då en relativ fuktighet på 70-80 % under den täta beläggningen. Med de rådande temperaturförhållandena kommer fukttinnehållet hos överbetongen inte att kunna

komma under denna nivå. Detta förhållande gör att överbetongen torkar mycket sakta. Temperaturgradienten motverkar alltså uttorkningen i viss utsträckning.

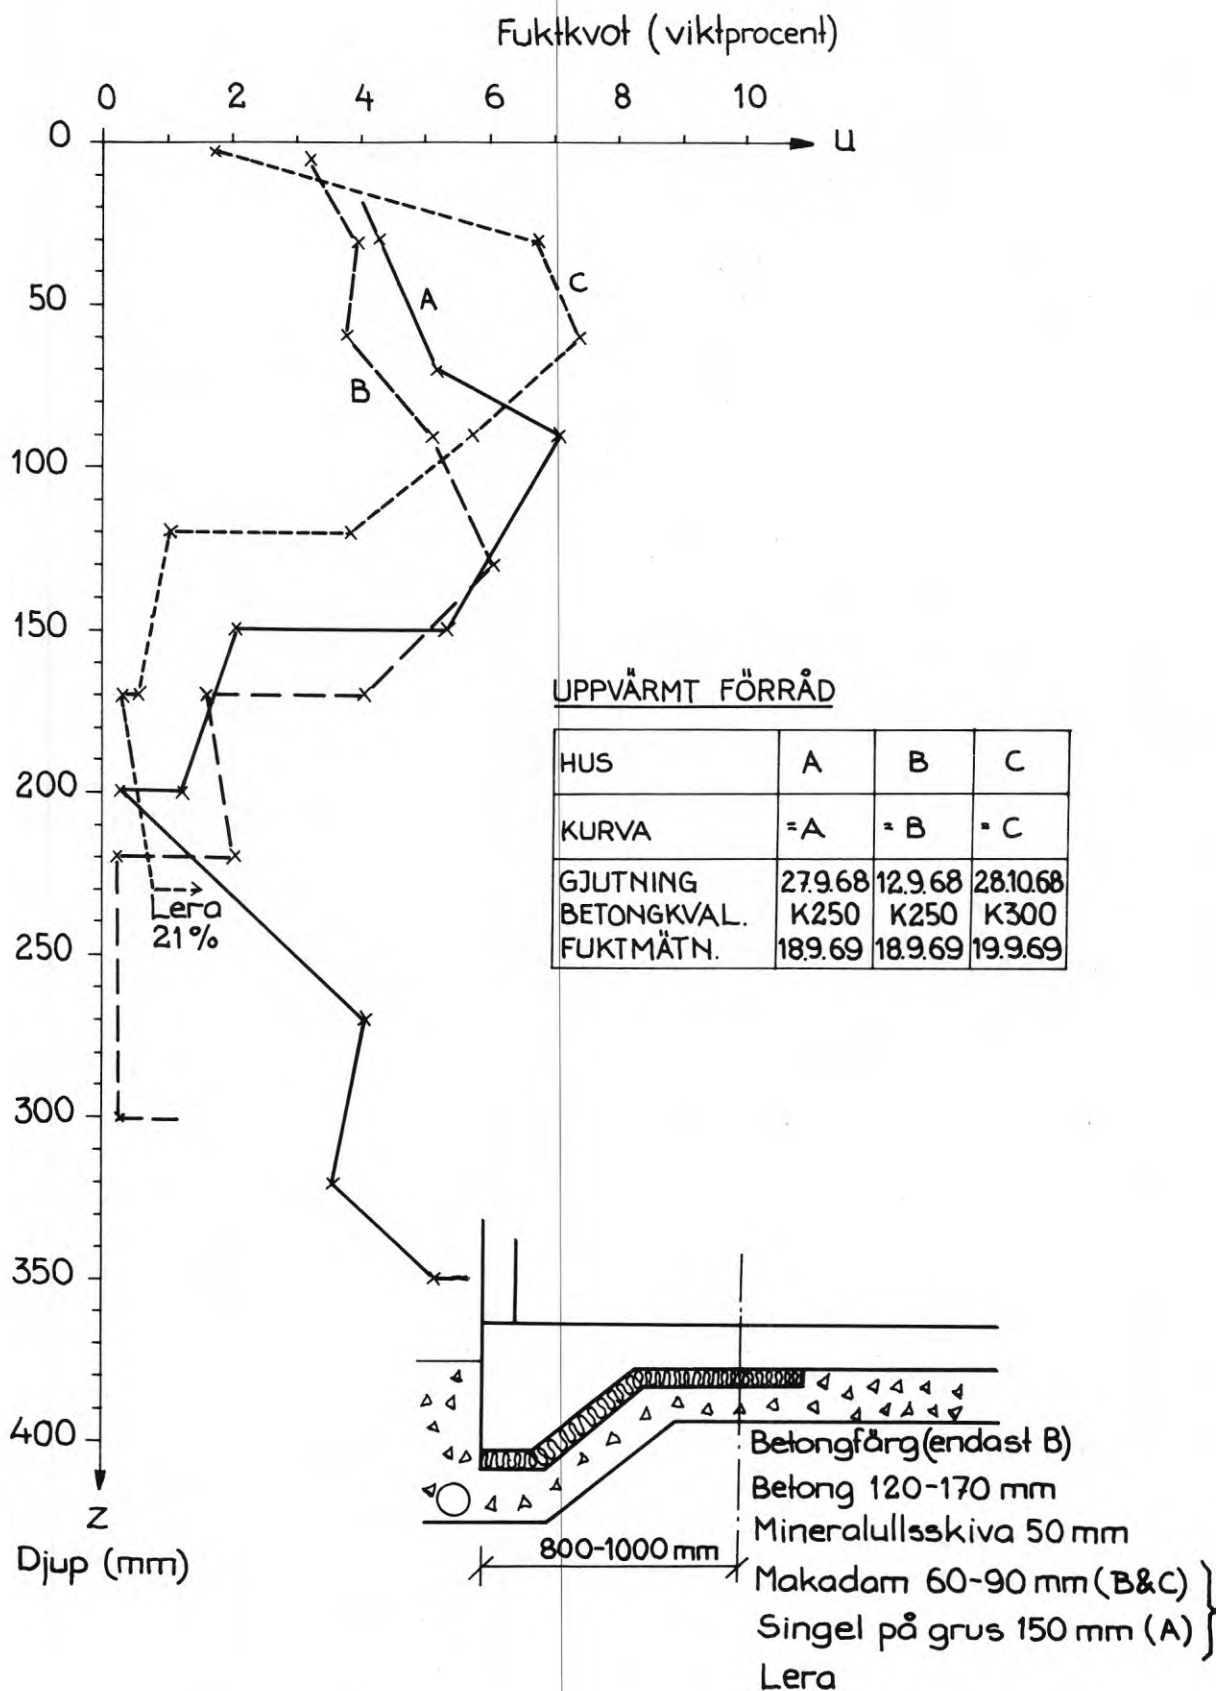
FIG. 51 Uppmätta fuktkvoter i uppvärmt förråd utan golvbeläggning, ca 0,8 - 1 m från sockels utsida.

De uppvärmda förråden i hus A - C har som nämnts ingen golvbeläggning. I huset B har golvet dock målats med betongfärg. Fuktkvotsfördelningen visas i FIG. 51 för den yttre, värmeisolerade delen av bjälklaget och i FIG. 52 för den inre, oisolerade delen. Man ser att fuktkvoten i golvytan är 1.5 - 3 viktprocent. Detta motsvarar jämviktsfuktkvoten vid ca 40 - 75 % relativ fuktighet i omgivande luft vilket är en trolig relativ fuktighet inomhus i september månad, då fuktproven togs.

Man ser vidare av FIG. 51 att fuktkvoterna längre ner i plattan är upp till 7 viktprocent med tydlig tendens till uttorkning i betongplattans underkant. Fuktkvoterna i betongplattans inre oisolerade del visar (FIG. 52) högst fuktkvot längst ned i plattan i två fall.

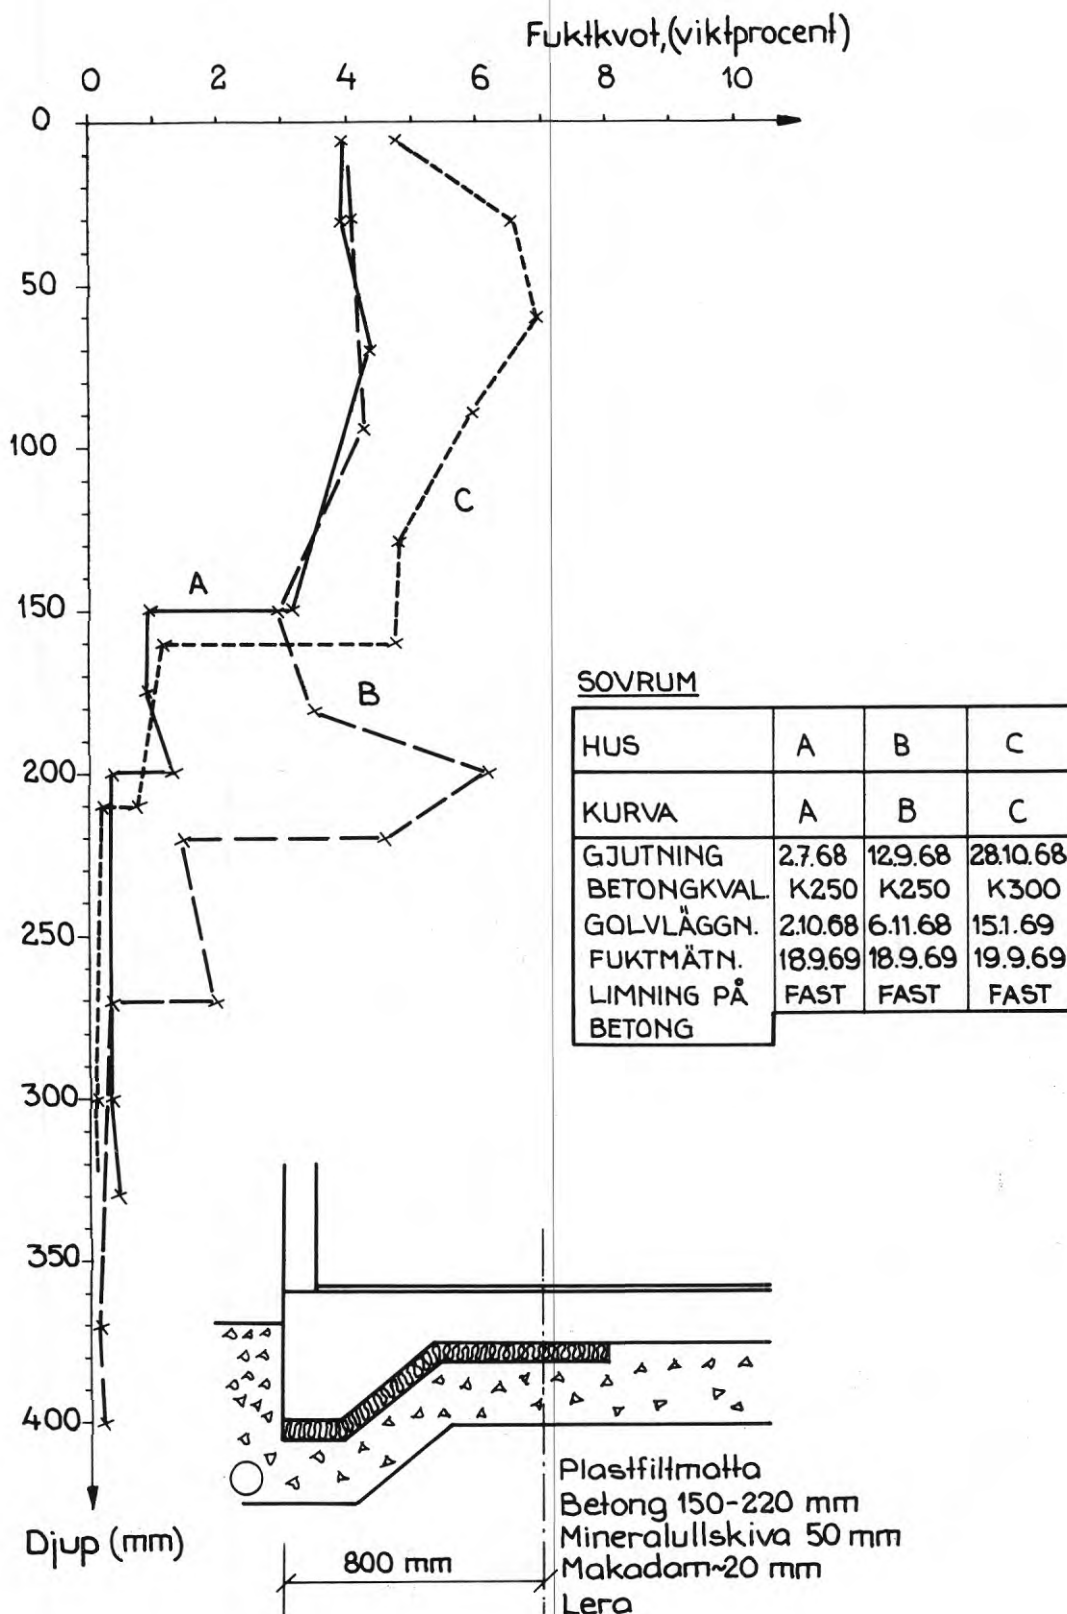
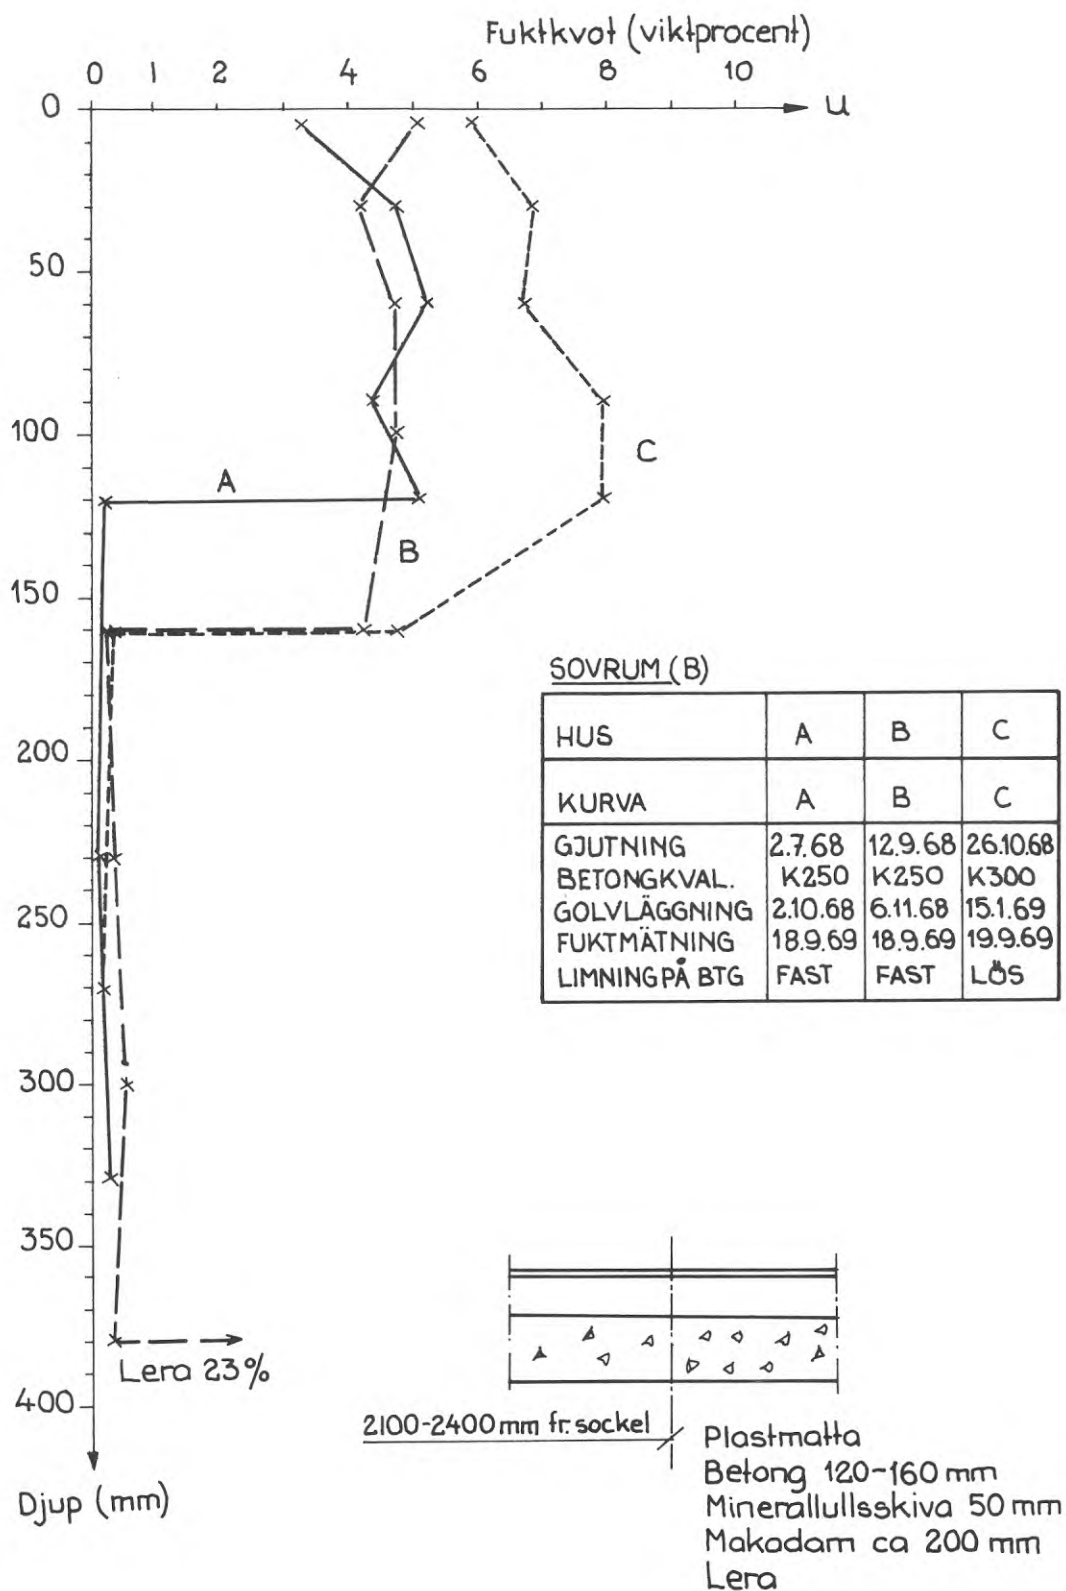
För sovrummen med plastfiltmatta visas fuktkvoterna i FIG. 53 och FIG. 54. Fuktkvoterna under golvbeläggningen är 3 - 6 viktprocent för hus A och B. Den genomsnittliga fuktkvoten (medelvärde över hela plattans tjocklek) ligger på ca 4 %, medan hus C visar en högre fuktkvot ca 6 %. Detta kan vara förvånande men är sannolikt att hänföra bl.a. till den högre cementhalten i betongen. Bergström & Ahlgren (1969) har visat att en mera cementrik betong har högre jämviktsfuktkvot när omgivande luftens relativa fuktighet är 90 - 100 % än en cementfattigare betong. Det är dock

Någon tendens till uttorkning nedåt kan knappast skönjas av FIG. 53 och FIG. 54. Dräneringslagret har låga fuktkvoter.

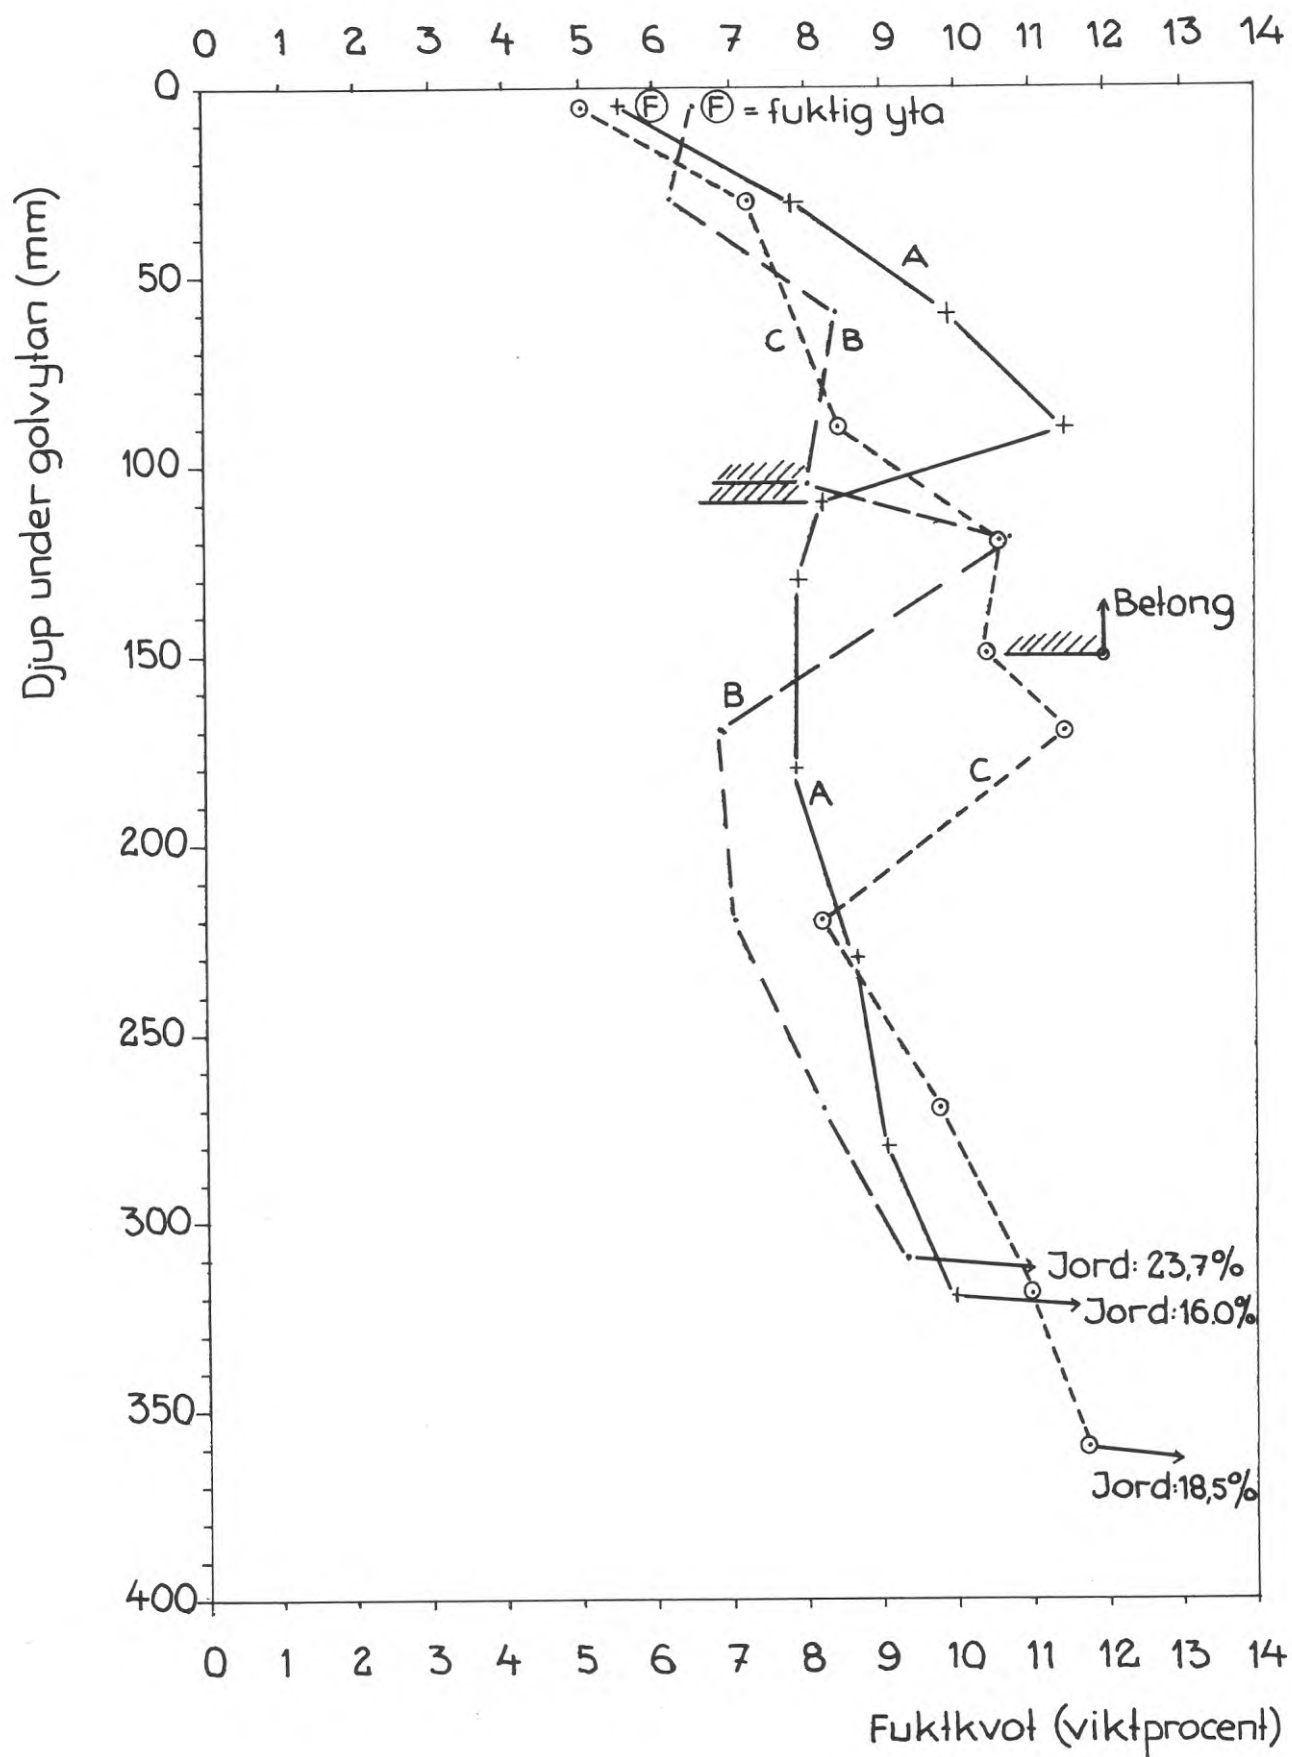
FIG. 60 Fuktkvotsfördelning för provställen A - C i hus K vid prov 30/9 1970.

Man ser av FIG. 60 att hus K har fuktkvoter i golvytan som är 5 - 7 viktprocent och att det inte är någon större skillnad i fuktkvot om golvet är till synes fuktigt (A och B) eller torrt (C). Längre ner i betongen är fuktkvoten 8 - 10 viktprocent. Gruset under betongplattan har fuktkvoter mellan 7 och 11 viktprocent. Detta motsvarar enligt TAB. 8 ett sug av $h = 0.2 - 0.3$ m vattenpelare och man har således en tänkt grundvattenyta endast någon dm ned i jorden.

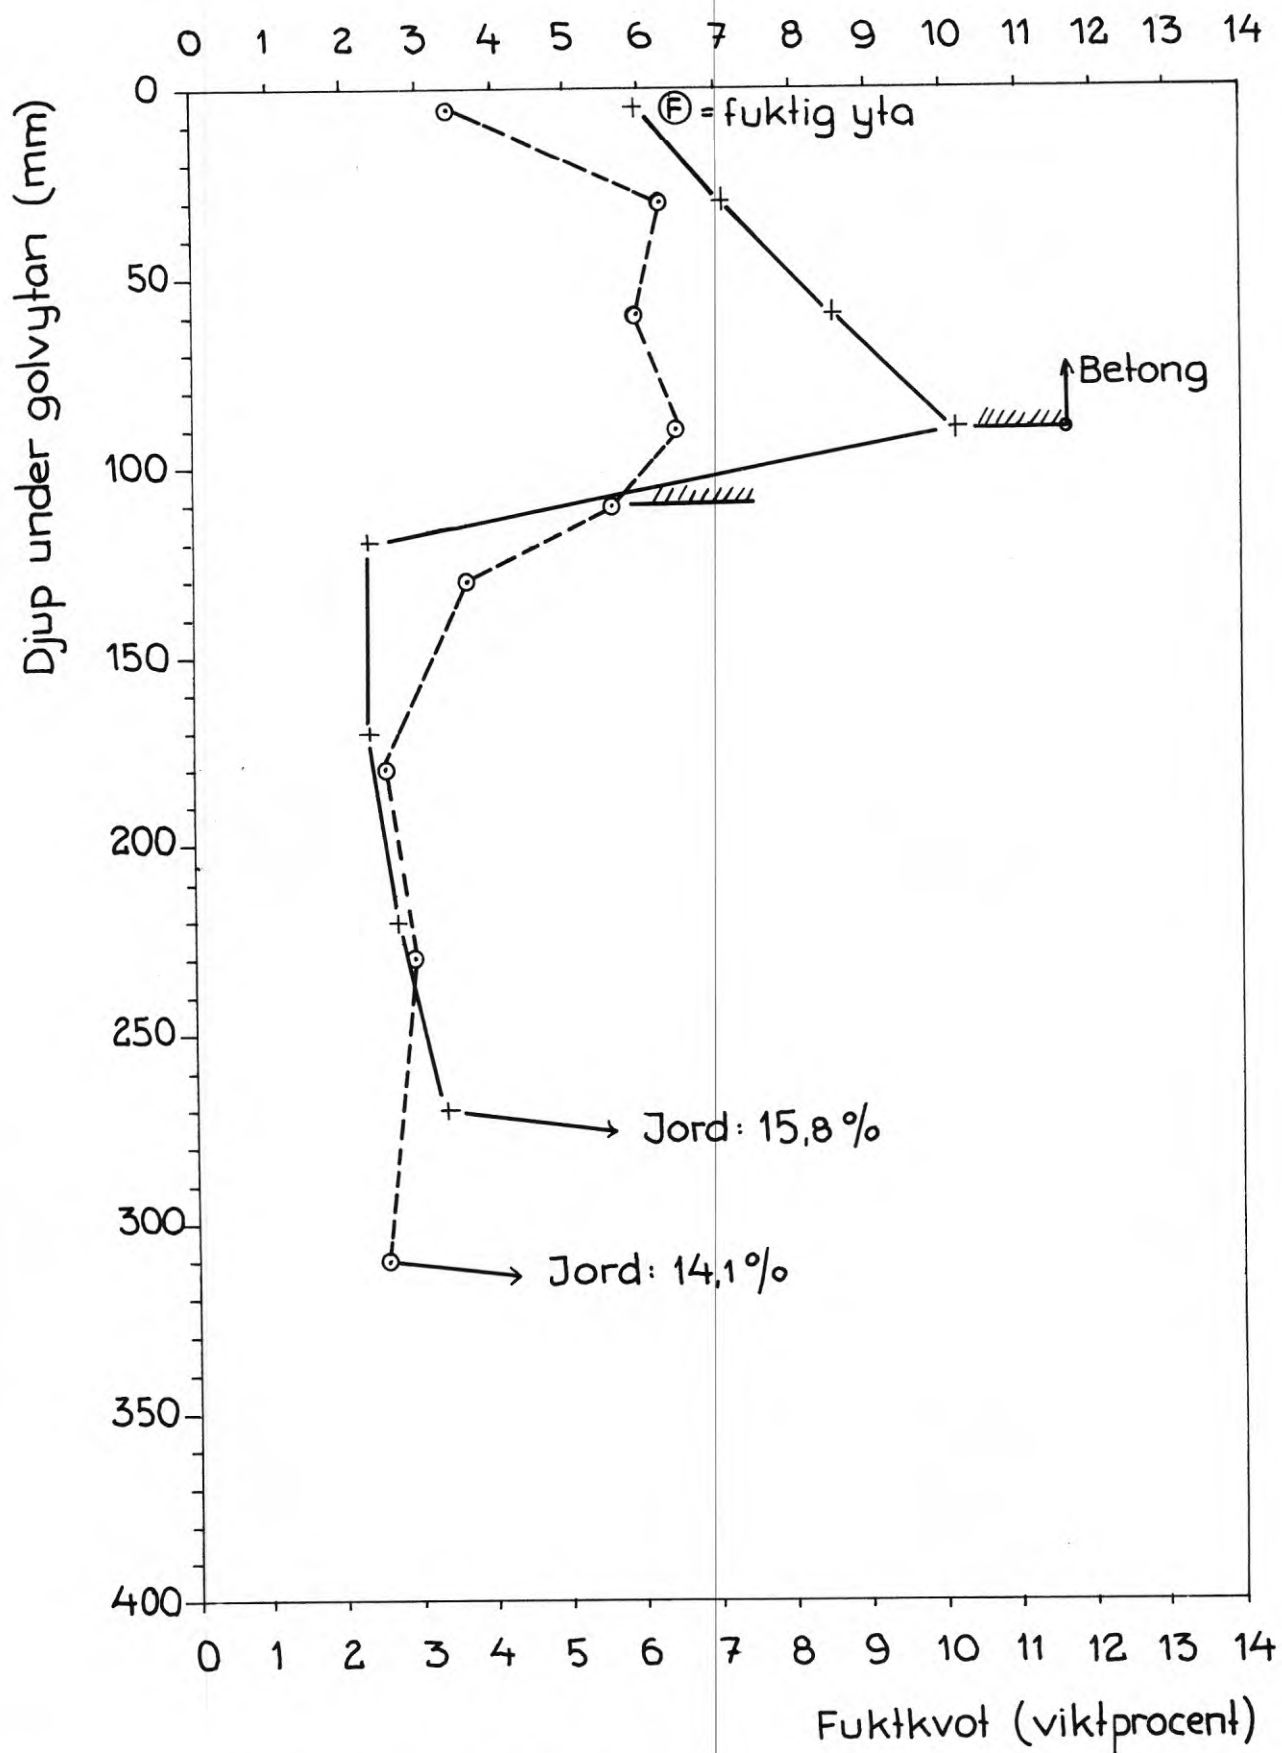
FIG. 61 Fuktkvotsfördelning för provställen A och B i hus J vid prov 30/9 1970.

Av FIG. 61 och 62 framgår att golvytans fuktkvot i tre fall är 5 - 6 viktprocent och i ett fall 3.5 %. I plattan är fuktkvoten 6 - 8 viktprocent och i gruset ca 3 viktprocent. Grusets fuktkvot motsvarar enligt TAB. 7 ett sug av ca 1 m, vilket således skulle vara en tänkt grundvattenytas nivå under dräneringslagret.
