Rapport

R11:1973

Fukt i golv och väggar

Undersökningar utförda 1967–1970

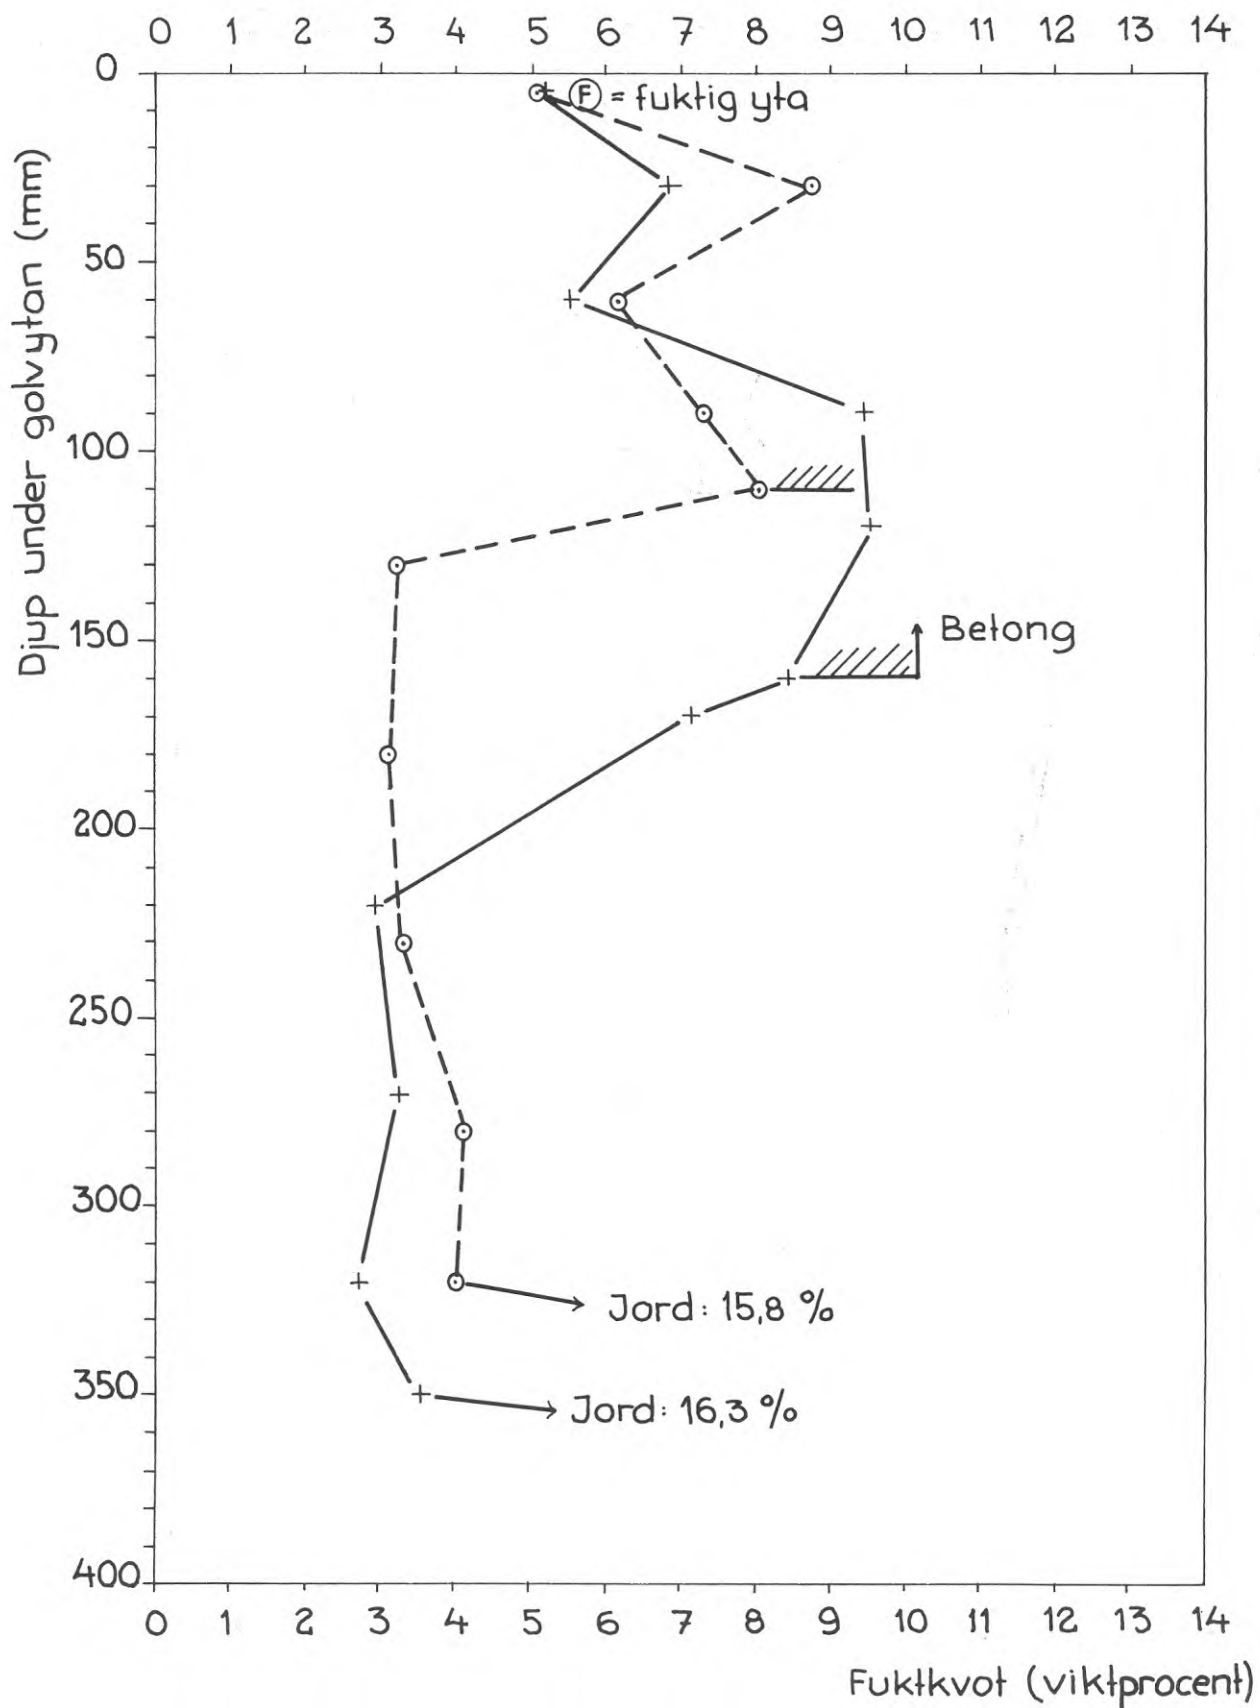
FIG. 62 Fuktkvotsfördelning för provställen A och B i hus R vid prov 30/9 1970.

Av FIG. 61 och 62 framgår att golvytans fuktkvot i tre fall är 5 - 6 viktprocent och i ett fall 3.5 %. I plattan är fuktkvoten 6 - 8 viktprocent och i gruset ca 3 viktprocent. Grusets fuktkvot motsvarar enligt TAB. 7 ett sug av ca 1 m, vilket således skulle vara en tänkt grundvattenytas nivå under dräneringslagret.

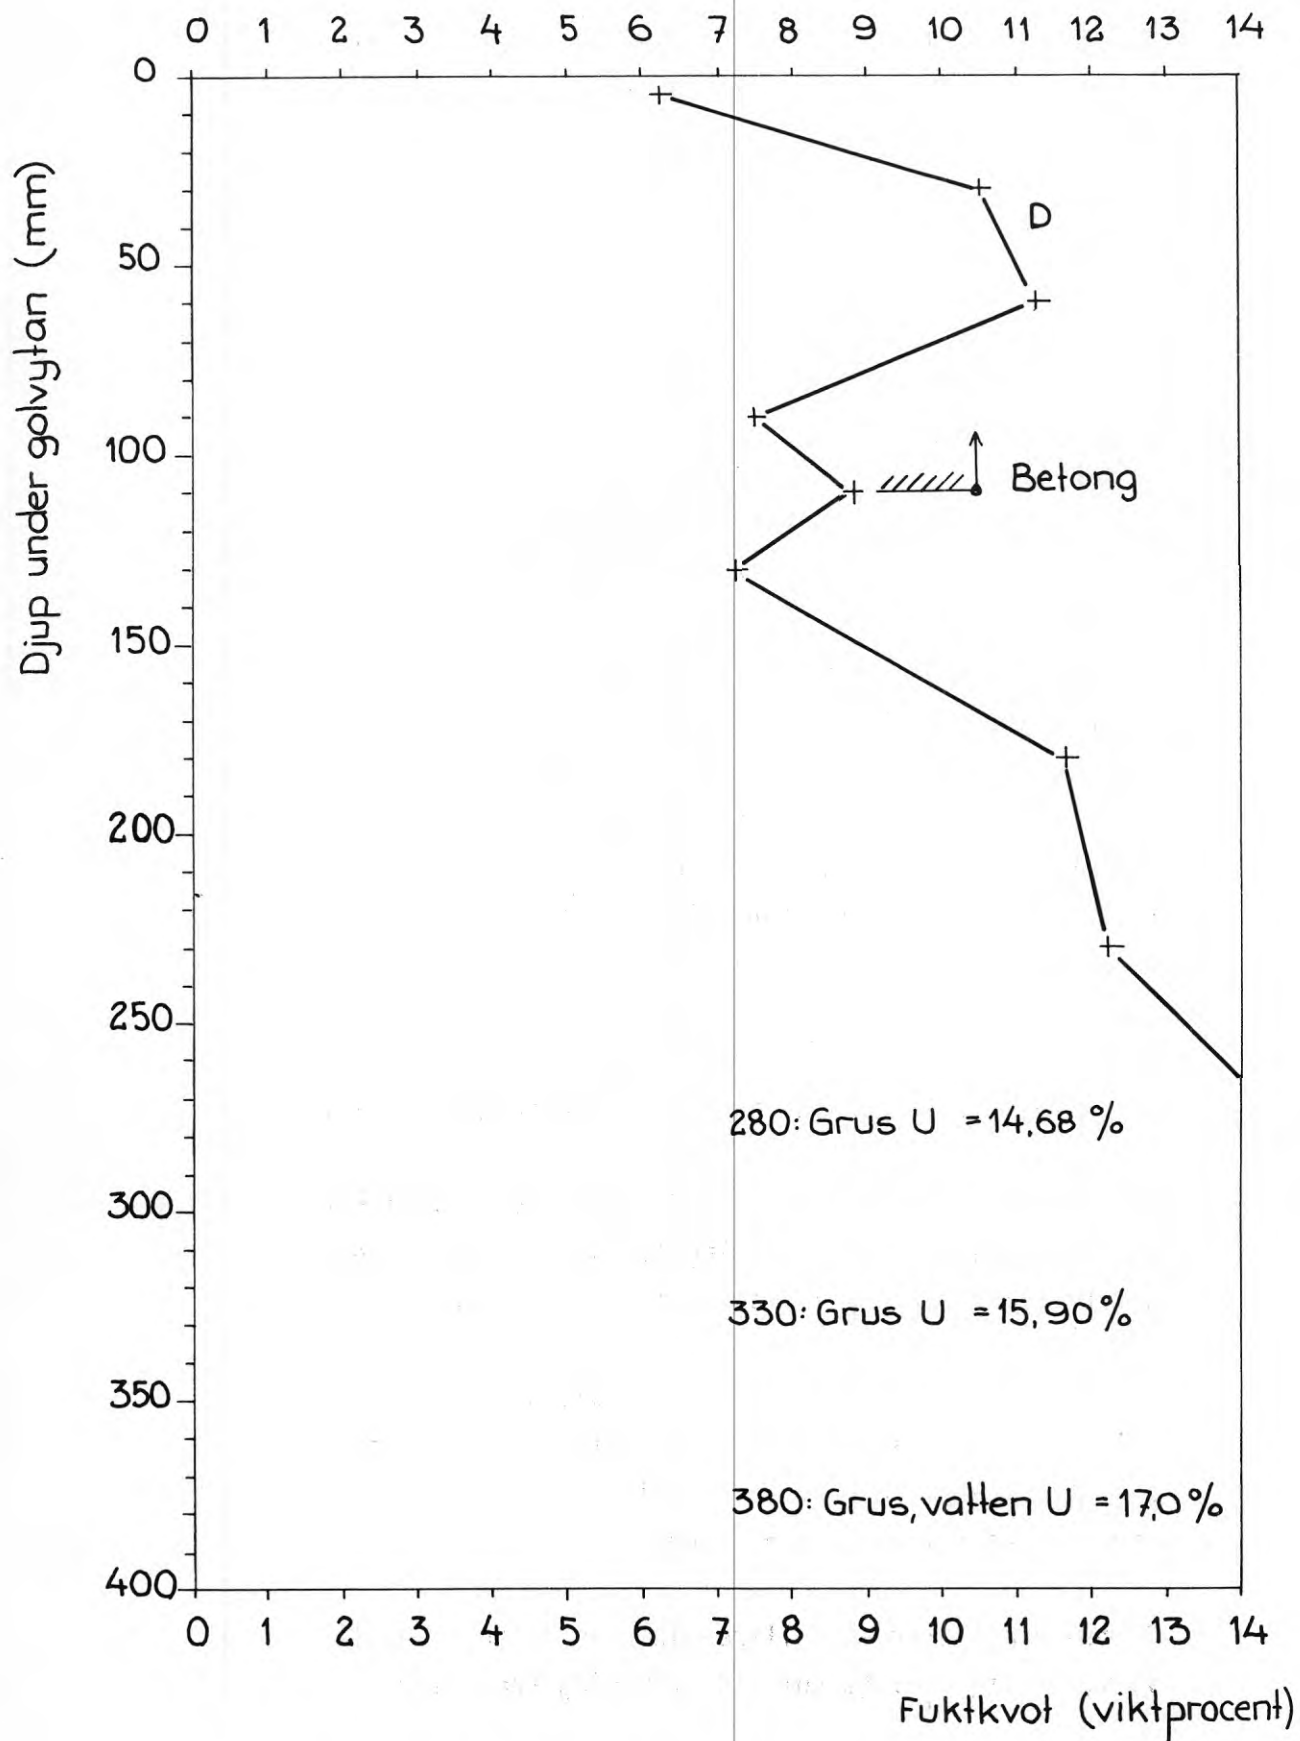
FIG. 63 Fuktkvotsfördelning för provställe D i hus K vid prov 4/11 1970.

Den höga fuktkvoten i hus K ingav misstanke att vatten tillfördes dräneringslagret vid regn. Därför togs ett prov D efter ett kraftigt regn. Fuktkvoterna visas i FIG. 63. Man hade då en fri vattenyta 220 mm under betongplattan. De uppmätta fuktkvoterna jämförda med TAB. 7 verifierar också denna "grundvattenyta". Uppenbarligen tillfördes dräneringslagret regnvatten.

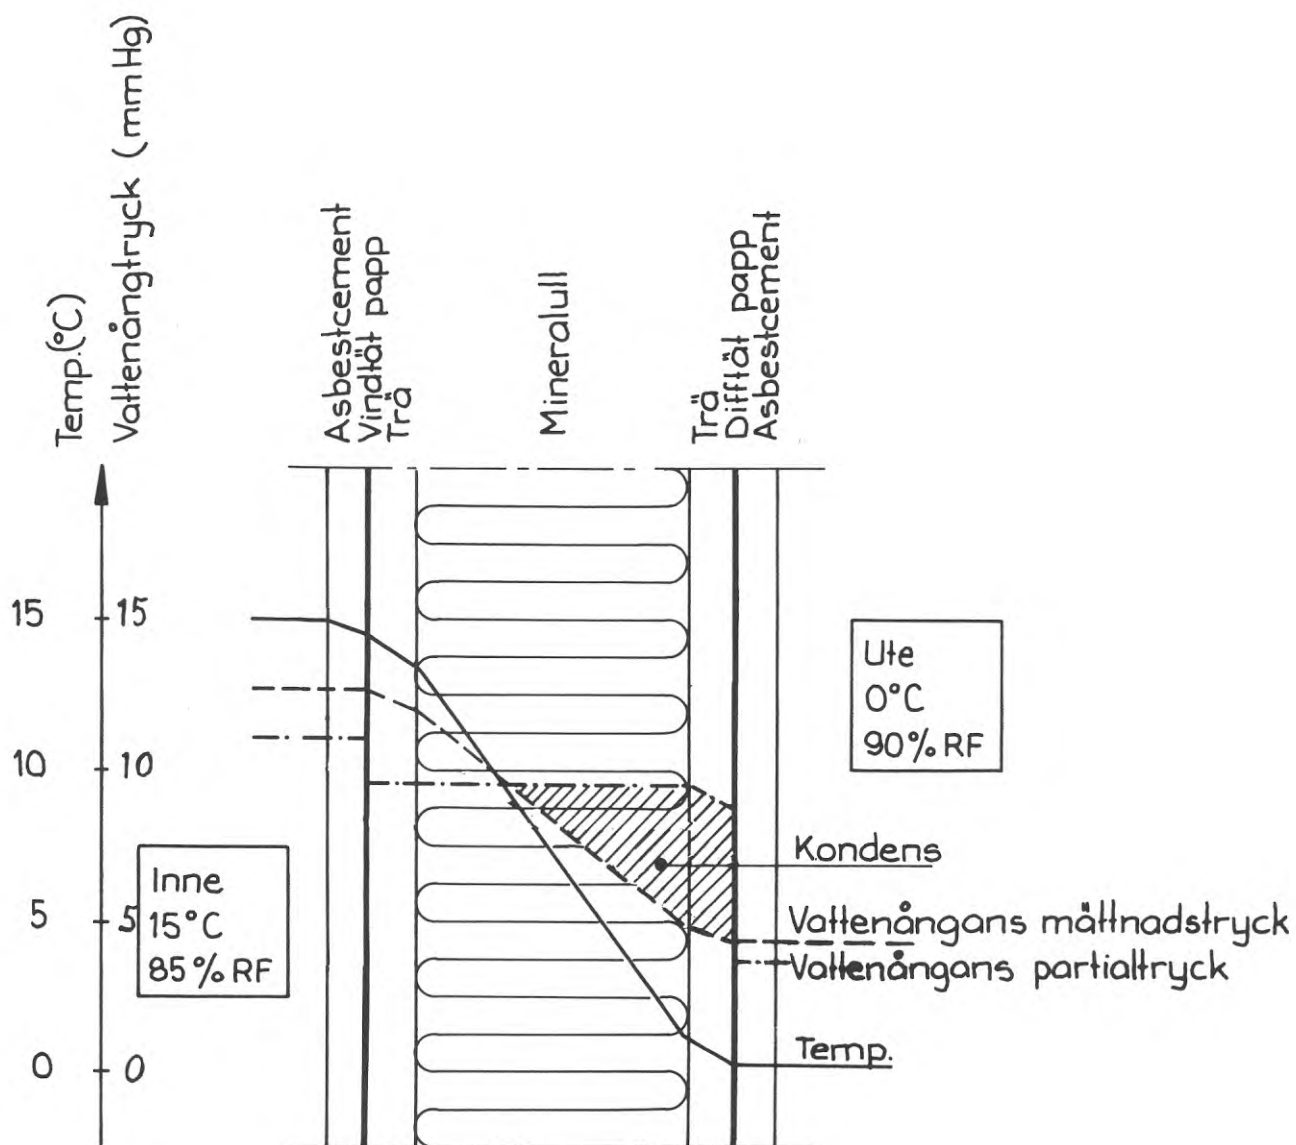
FIG. 65 Resultat av kondensriskberäkning för väggen.

Resultaten av beräkningarna framgår av FIG. 65, där man ser att vattenångans partialtryck överstiger mättnadstrycket i en mycket bred zon bakom ytterpappen. Kondensation av vatten sker alltså i yttre träpanel och mineralull.

Det är uppenbart att man under byggnadstiden genom okunnighet eller slarv förväxlat de båda pappskikten. Man har haft som riktmärke att få utsidan så tät som möjligt vilket den väl tilltagna överlappningen indikerar. Följden har blivit att fukt tillförts väggen genom kondensation under vinterhalvåret av inifrån kommande vattenånga. Fuktkvoterna i väggen är så höga att vattenånga förmodligen inte bara tillförts väggen genom diffusion utan även genom konvektion. Om övertryck har rått inomhus har varm fuktig luft kunnat pressas ut genom springor i väggen. Under transporten har luften kylts ned och vattenånga kondenserat i väggens kallare del.

Under sommarhalvåret råder samma temperatur på båda sidor om väggen, varför risk för kondensation då ej föreligger. Konstruktionen skulle då ha viss möjlighet att torka. Den mycket täta pappen på utsidan möjliggör emellertid endast en mycket långsam uttorkning. Totalt sett erhålles således en starkt ökande fuktkvot under varje årscykel.

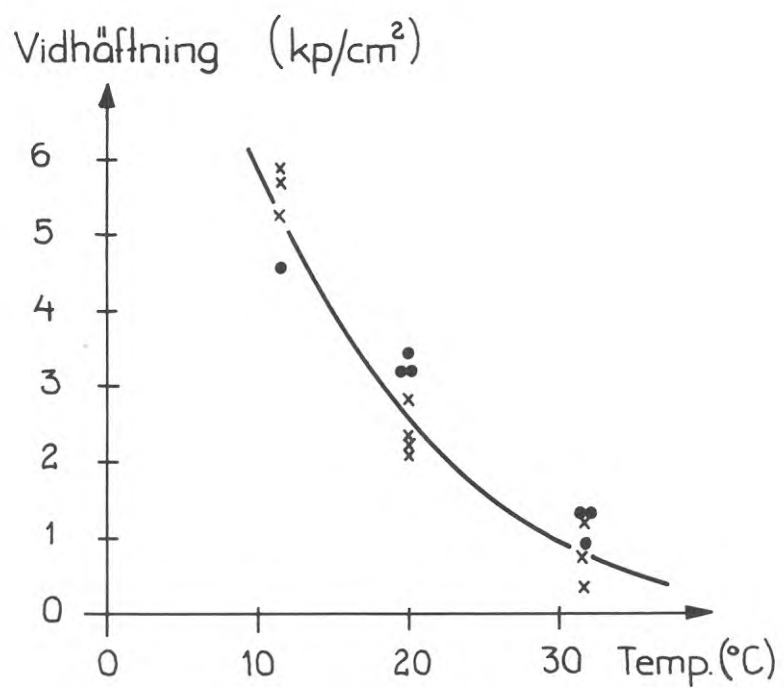
FIG. 66 Limmets vidhäftning som funktion av temperaturen.

Limmets hållfasthet provades genom att vidhäftningshållfastheten mättes mellan PVC-plattan och ett underlag av asbestcement. Provningsen gjordes vid temperaturerna 10° , 20° och 30°C . Vidhäftningen som funktion av temperaturen framgår av FIG. 66. Ur figuren framgår, att då limmet uppvärms till temperaturer som motsvarar realistiska vattentemperaturer vid duschning, förlorar det nästan all hållfasthet. Detta är givetvis en stor nackdel och en bidragande orsak till skadorna på väggmaterialet, men fabrikanterna utnyttjar det i reklamen genom att påpeka att: "Om en platta behöver bytas ut kan detta lätt ske genom att man värmer upp den, tar bort den och ersätter den med en ny".

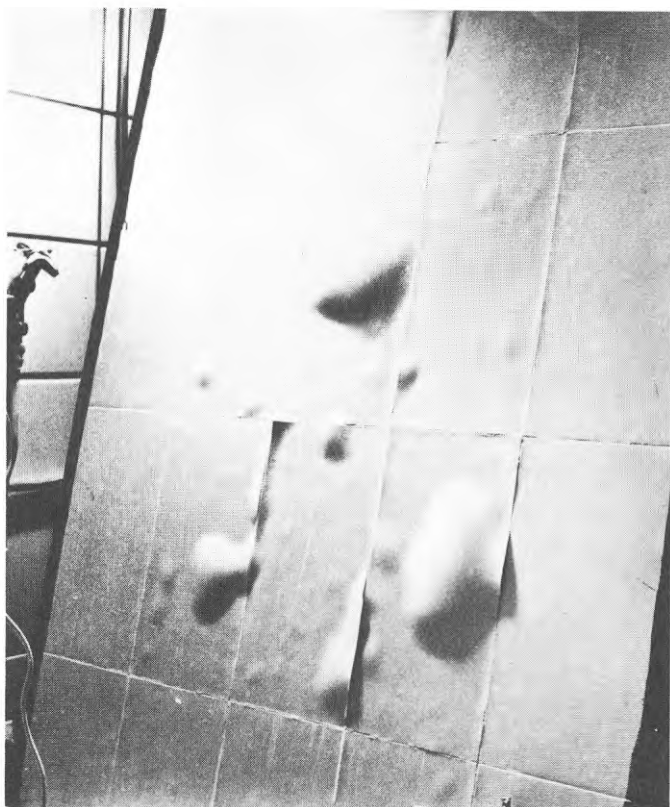
Nedbrytningen gick mycket fort. Redan under första cykeln erhöles sprickor i ett antal fogar, efter fem cykler började bubblor synas i plattorna och de ökade snabbt i antal och storlek för varje cykel.

Provningsen avbröts efter tre dygn (ca 70 cykler) då väggen hade kraftiga skador med bubblor och kantresningar där vatten trängde in under plattorna. Skadebilden var identisk med den i verklig-

FIG. 67 Vägglattor av PVC efter 48 duschcykler.
