R41:1987

**Brandisolering i  
ombyggnadsprojekt med  
träbjälklag**

**Lennart Månsson**

Statens provningsanstalt (SP) har i anslutning till byggforskningsprojektet "Brand- och ljudfrågor rörande träbjälklag vid ombyggnad av flerfamiljshus" inventerat sex byggnader byggda på 30-talet eller tidigare.

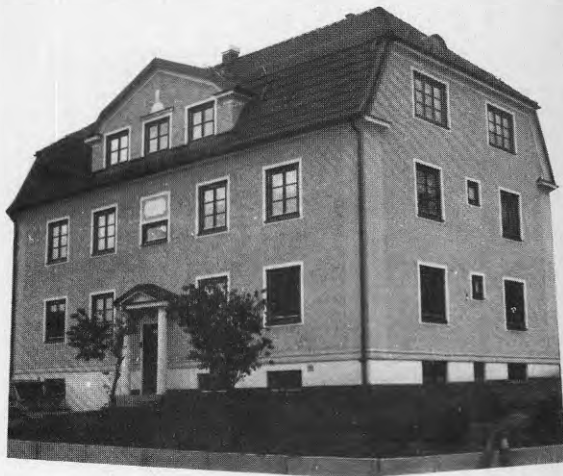
# LEJONET Nr 1

Bjälklaget skall ha ett brandmotstånd som är 60 minuter vilket knappast var fallet före men som uppnås efter ombyggnaden med hjälp av gipsskivan i undertaket.

Inbyggnaderna av VVS-rören med dubbla 13 mm gips både ovanför och under bjälklaget ger ett sammanlagt brandmotstånd av 60 minuter. Kringgjutningen runt rören ger ytterligare bidrag till brandmotståndet vilket innebär att genomföringarna inte utgör bjälklagets svaga punkt. Så som genomföringen är utförd erfordras, enligt SBN 1980 kapitel 52:331, inte någon mineralullsisolering runt ventilationskanalen. Kringgjutningen av avloppsrören är också tillräcklig från brandteknisk synpunkt.

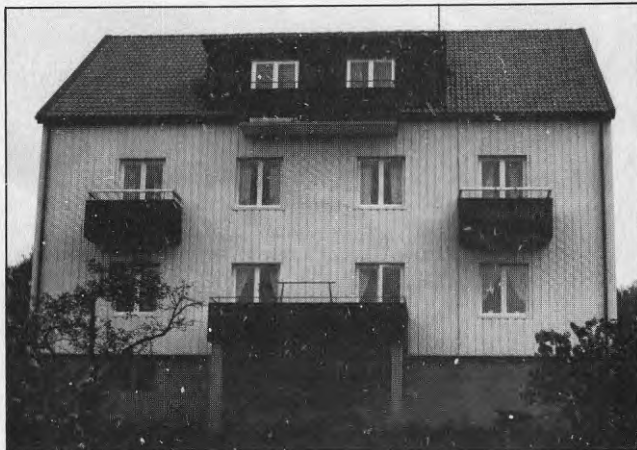
## STENKILEN Nr 2

Bjälklagen skall, eftersom de är lägenhetsavskiljande, vara utförda i brandklass B60. Någon väsentlig förändring i brandtekniskt avseende vidtogs inte vid ombyggnaden. Konstruktionens brandmotstånd bedöms vara något lägre än 60 minuter. Osäkerhet råder kring det putsade innertaketets egenskaper vid brand.

Inbyggnaden av VVS-rören med 2x13 mm gips ger på vardera våning ett brandmotstånd av 30 minuter, dvs sammanlagt 60 minuter. Tillsammans med kringgjutningen är brandmotståndet vid genomföringarna tillräckligt.

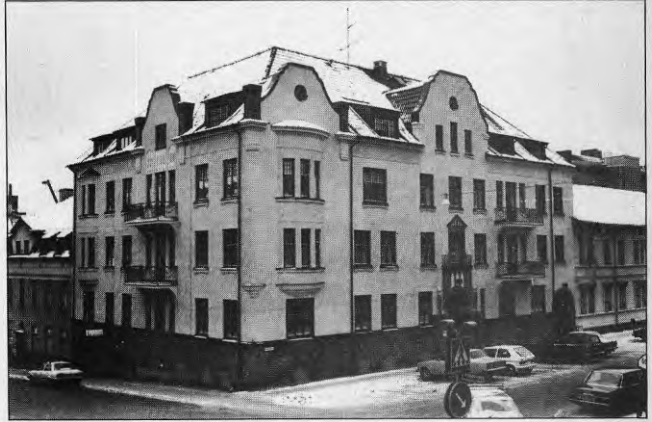
## VALE Nr 3

Redan före ombyggnaden har bjälklaget ett brandmotstånd motsvarande klass B60. Åtgärderna vid ombyggnaden dvs bitvis bortknackad puts och tillägg av undertak av gips innebär att brandkravet fortfarande uppfylls. Den pålagda spånskivan på golvet påverkar inte brandmotståndet eftersom det sannolikt är bärförmågan vid brand som är dimensionerande.

Eftersom kringgjutningens tjocklek runt VVS-rören var ca 50 mm och inklädnaden bestod av dubbla 13 mm gipskivor bedöms schaktens totala brandmotstånd väl motsvara brandklass B60.

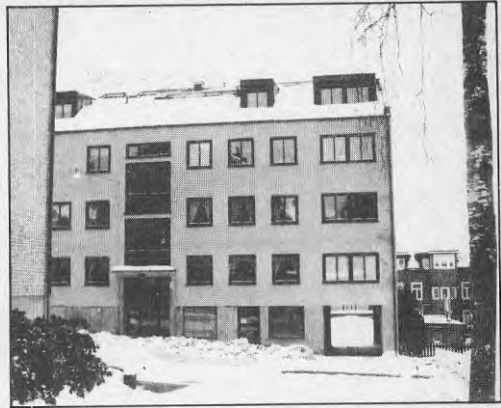
# STAREN Nr 4

Eftersom huset är byggt i tre våningar skall det utformas som brandsäker byggnad. (Se definition SBN 1980). För bjälklagen innebär det att de skall utföras i klass B60. Före ombyggnaden hade bjälklaget ett brandmotstånd på ca 60 minuter. Eftersom man vid ombyggnaden knackade bort putsen på vissa ställen bl a för infästning av undertak har man reducerat brandmotståndet. Genom tillägget av gipsplattorna i undertaket kompenseras detta dock så att det resulterande brandmotståndet motsvarar B60. Datorberäkningar visar att stålbalkarna inuti bjälklagen efter 60 minuters brand inte uppnår högre temperatur än att de fortfarande har tillräcklig bärförmåga. Förutsättningen är dock att putsen under balkarna inte är bortknackad i någon större omfattning.

Inbyggnaden av VVS-rören i schakt av 2x13 gips ger ett brandmotstånd på 30 minuter för vardera våning och således sammanlagt 60 minuter. Genom att tätning utförts runt rören och kanalerna i varje bjälklagsgenomgång kan schaktväggarna anses ersätta isolering på rör och kanaler. Isoleringen runt ventilationskanalerna erfordras således inte från brandteknisk synpunkt.

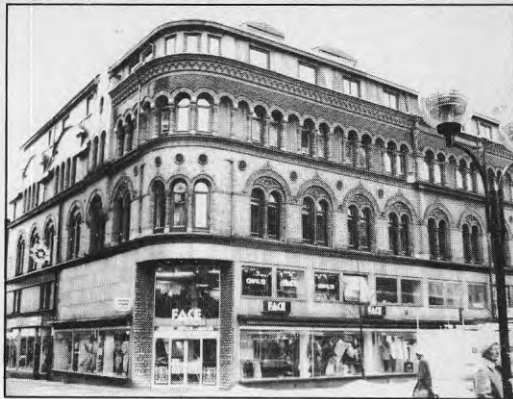
# MEDEA Nr 5

Kravet på bjälklagen är B60 vilket uppfylldes med intakt puts-skikt redan före ombyggnaden. Vid håltagningar och för infästningar av undertak knackas putsen bort men lagades efteråt med bl a gipsskivor. Effekterna på brandskyddet av lagningarna hänger helt på noggrannheten vid utförandet. Tillägget av undertaken gör att kravet på B60 uppfylles väl. Datorberäkningar visar att stålbalkarna inuti bjälklagen efter 60 minuters brand fortfarande har tillräcklig bärförmåga om putsen under balkarna inte är bortknackad i större omfattning och om bjälklaget är kompletterat med ett undertak. Brandmotståndet hos stålbalkarna i rum utan undertak avgörs helt av hur mycket balkarna belastas och av motståndsförmågan hos putsen, vilket inte är klarlagt.

Dubbla gipsskivor i schakten samt tätning runt rör och kanaler med lecabetong ger ett totalt brandskydd som uppfyller kravet på B60. Ytterligare isolering runt ventilationskanalerna inuti schakten erfordras inte för brandskyddet.

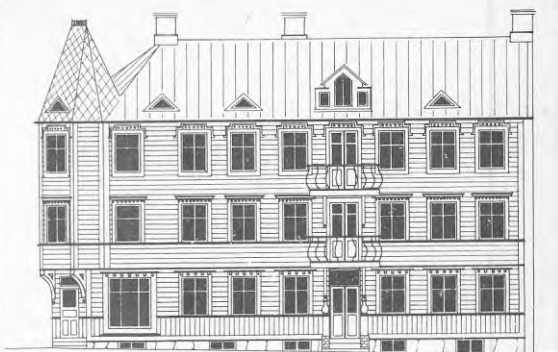
Fasadritning upprättad 1932

Flerbostadsvillan Hämplingen Nr 6 byggdes 1906 och fasaden som ursprungligen var av liggande träpanel reveterades 1932 med liggande träpanel reveterades 1932 med re- veteringstegel och puts. Under 1984 genom- fördes en fullständig renovering. Husets plankväggar försågs då med en invändig be- klädnad av ett lager 13 mm gips som skriva- des dikt an eller mot passbitar för att ge rummen plana innerytor. Väggsnivåerna monterades före det nya undertaket. De gamla lägenhetsskiljande plankväggarna bestod av 3" spontade plank med en enkelsidig be- klädnad av 1" reglar, sågspånsfyllning samt 1" råspont. Ingen puts förekom invändigt i det gamla huset. Taken bestod av vävspänning och väggarna var klädda med pappspänning. Bjälklagens konstruktion och tillbyggnad samt de nya VVS-ledningarnas inbyggnad beskrives nedan.

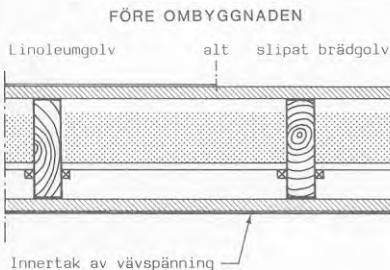
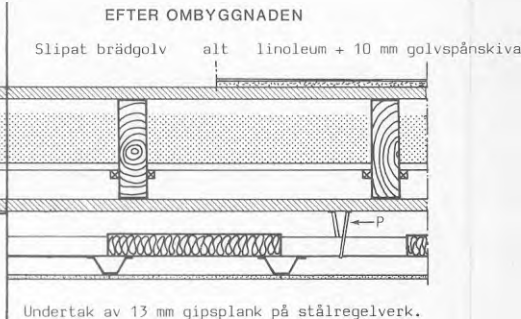
### MELLANBJÄLKLAGE

Mellanbjälklaget är uppbyggt av 2 1/2" x 10" golvbjälkar med centrumavståndet 600 mm, 30 mm spontat golvrä och 30 mm taksfont. Blindbotten av 3/4" utskottvirke med en fyllning av kalkblandat sågspån. Avståndet mellan blindbotten och underpanelen upp- mättes aldrig.

Vid ombyggnaden försågs vissa av rummen med golvspånskiva samt linoleumgolv. Spånskivan skruvades mot underlaget efter avlägsnande av den gamla linoleummattan. Den nya linoleummattan länkades direkt mot golvsplan utan något underlaggsmaterial. Samtliga rum försågs med undertak av 13 mm gipsplank på stålregelverk. Regelverket ligger på vägg- regler och hänger i 2-4 stålbandspendlar (P) per rum. Luftspalten är 10-20 cm och delvis fylld med 50 mm tjocka mineralulls- skivor Gullfiber 3024. Skivorna som täcker ca 50 % av takarean har fördelats jämnt över taket.

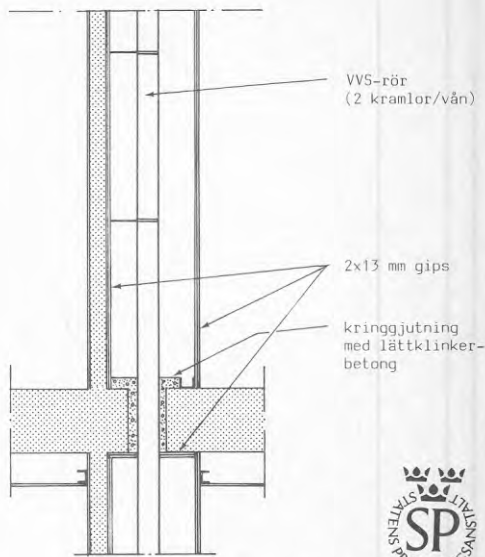
### INBYGGNAD AV VVS-RÖR

De nya vatten-, ventilations- och avlopps- rören förlades till vertikalt gående schakt som placerades tätt intill någon ursprung- lig plankvägg. Schakten konstruerades av 2x13 mm gips och även plankväggarna kläddes med 2 lager gips på ledningssidan. Ingen mineralull användes i schakten. Bjälklags- genomföringarna tätades med egentillverkad lättklinkerbetong. Avloppsledningarna ut- fördes av gjutjärnsrör. På vissa ställen i genombrotten förekommer det att avlopps- rören ligger intill någon golvbjälke. Där ventilationsrören ligger nära golvbjälkar har man placerat mellanlägg av 2 lager gips.

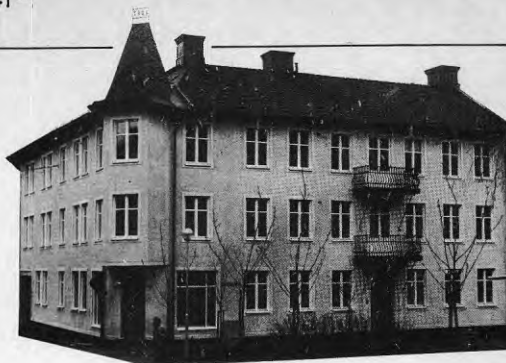
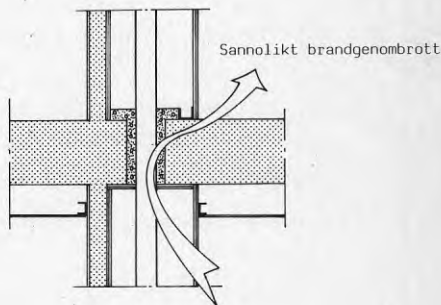
## BRANDISOLERINGEN

Bjälklaget hade före ombyggnaden ett brandmotstånd på 50-60 minuter avseende bärande och avskiljande förmåga.

Efter ombyggnaden har gipsplanken i undertaket förbättrat brandmotståndet till 70-80 minuter (B 60).

VVS-rören är genom inklädnaden i 2 x 13 mm gips skyddade i ca 30 minuter. Eftersom man kan vänta sig att brand via ett schaktgenombrott överförs enligt vidstående bild, kan man beräkna det sammanlagda motståndet som summan av motståndstiderna för inklädnaden i det undre rummet och för brandspridning via rören in bjälklaget och upp genom golvplattan utanför schaktet i det övre rummet. Den senare motståndstiden torde p g a av att det kan förekomma kontakt mellan bjälkar och avloppsrör vara mindre än 60 minuter men samtidigt större än 30 minuter. Schaktinstallationen torde således klara brandklass B 60.

Eftersom huset har mer än 2 våningar skall det utformas som brandsäkert vilket betyder att de aktuella bjälklagen skall ha ett brandmotstånd motsvarande B 60.

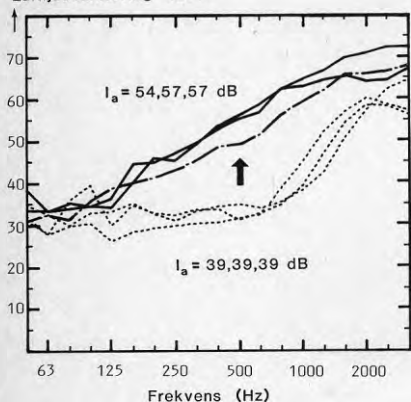
Luftljudsisolering (dB)

Ljudisoleringsresultat för mellanbjälklagen uppmätta före och efter ombyggnaden redovisas i diagrammen nedan. Resultaten avser enbart vertikal transmission mellan rum som ligger ovanpå varandra. Som framgår av indexen så lever man efter ombyggnaden upp till de strängare nybyggnadskraven (SBN 80:  $I_a \geq 53 \text{ dB}$ ,  $I_i \leq 63 \text{ dB}$ ). Förbättringseffekten av undertaket är påtaglig.
