R96:1987

**Skador på lantbruksbyggnader  
orsakade av snö eller storm  
under tiden 1978–1987**

**Kåre Nordlander  
Rune Eskilsson**

**Byggforskningsrådet**

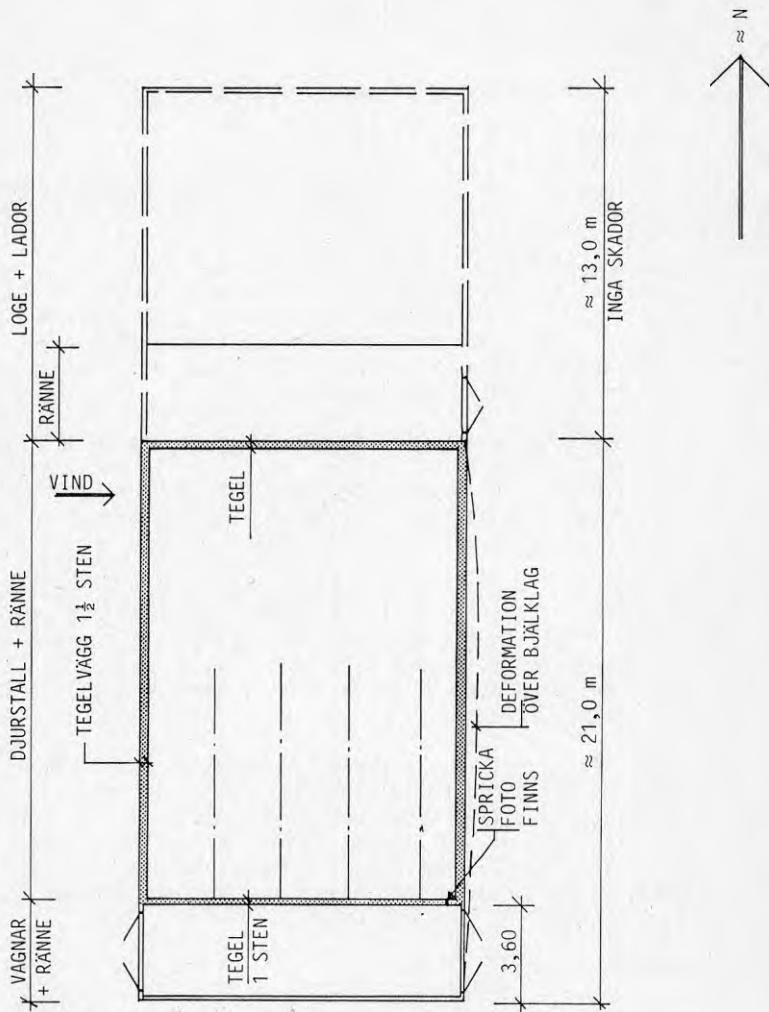
OBJEKT NR F2 - FB78

RÖTA I BJÄLKLAGET INVID UPPLAG PÅ YTTERVÄGG.  
BJÄLKAR VID ÉNTREN KNÄCKTA CA 50-100 cm FRÅN UPPLAG.  
BÄRNINGAR UNDER BJÄLKLAG HAR FLYTTATS OCH PÅ EN  
DEL STÄLLEN VARIT BORTTAGNA, MEN ÅTERSTÄLLDA EFTER  
STORMEN.  
LÄNGSGÅENDE BÄRLINOR UNDER BJÄLKLAG AVSEVART  
DEFORMERADE.
