R65:1978

**Byggnaders till-
gänglighet för han-
dikappade —**

**en studie av normers
genomslagskraft**

Denna rapport hänför sig till forskningsanslag 760824-1 från
Statens råd för byggnadsforskning till Avd. för byggnadsfunk-
tionslära, KTH, Stockholm.

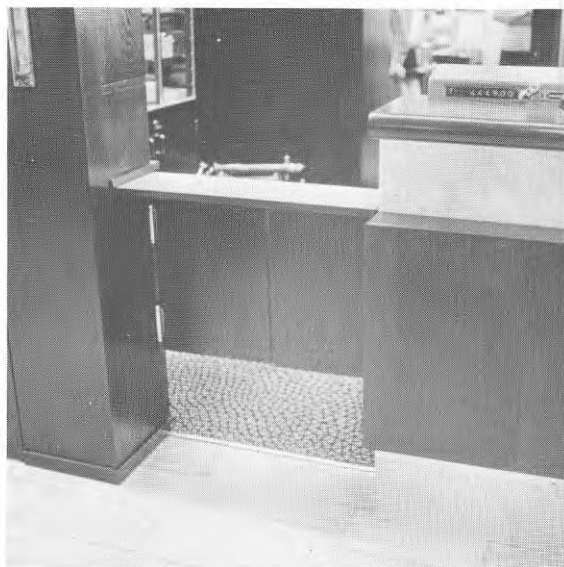
Bild 13.4. Receptionsdisken var anpassad för stående personer. Vid personalens passage fanns en skjutbar skiva på lämplig höjd för rullstolsbundna gäster.

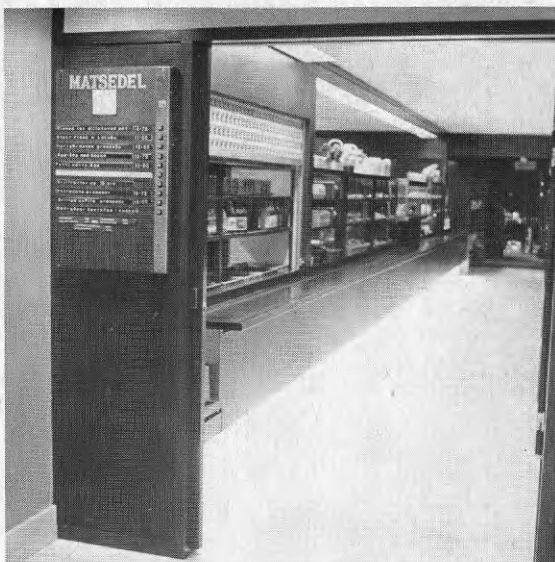
Bild 13.5. Restaurangens självservering hade knappsystäm för matbeställning. En rullstolsbunden skulle inte kunna nå knapparna och skulle ha svårt att själv klara detta självserveringssystem.

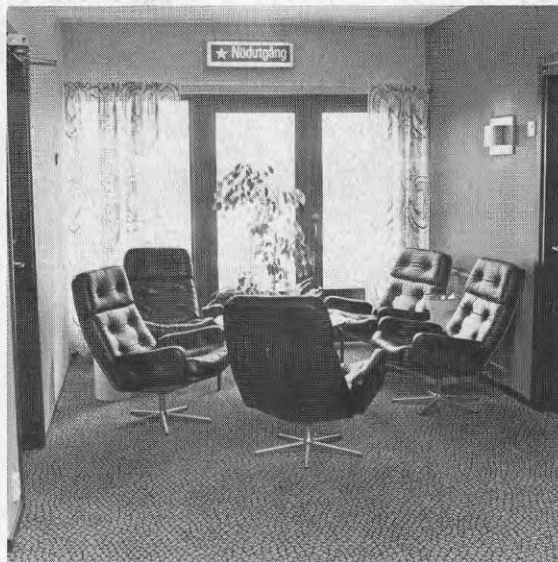
Bild 13.6. Tunga möbler blockerade nödutgången. Vid utrymning skulle handikappade få speciella svårigheter att ta sig ut. Nivåskillnaden utanför var också farligt stor vid den här nödutgången.

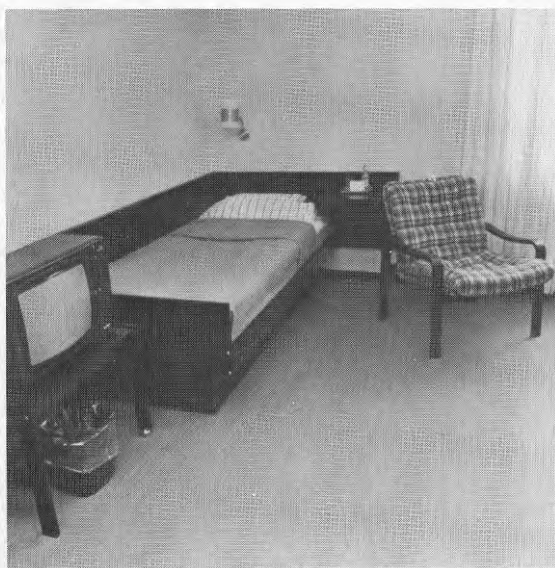
Bild 13.7. I de handikappanpassade gästrummen fanns stora fria ytor framför sängarna. Olämpliga lösningar var bl a att rumsdörren var mycket tung och att fönstrets öppningsvred satt för högt.

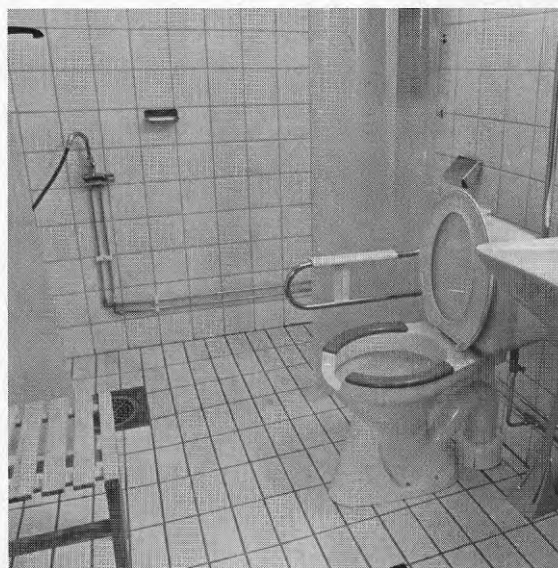
Bild 13.8. I de handikappanpassade duschrummen fanns en wc-stol med urtag för bidéfunktión. Den borde varit kompletterad med en handdusch inom räckhåll. Vissa tillbehör var placerade olämpligt för en rullstolsbunden.

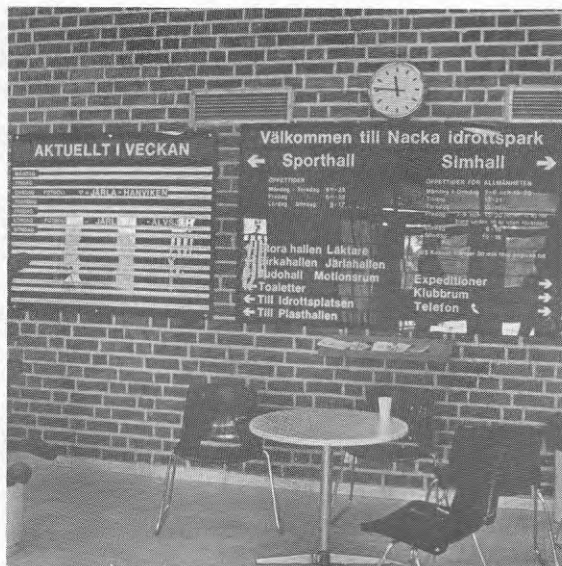
Bild 14.1. Upplysningstavlans text var placerad bakom glas. Det innebär att synskadade inte kan känna på texten och att reflexer i glaset försvårar seendet. Här utgjorde även möbleringen ett hinder att komma nära tavlan.

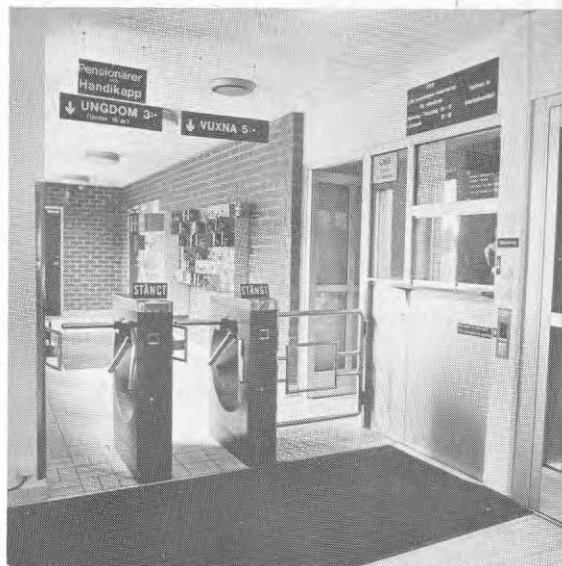
Bild 14.2. Kassans obemannade spärrsystem gjorde att t ex rullstolsbundna via porttelefon måste be att en särskild grind öppnades. För synskadade torde betalningssystemet och de utskjutande skåpen vara olämpliga.

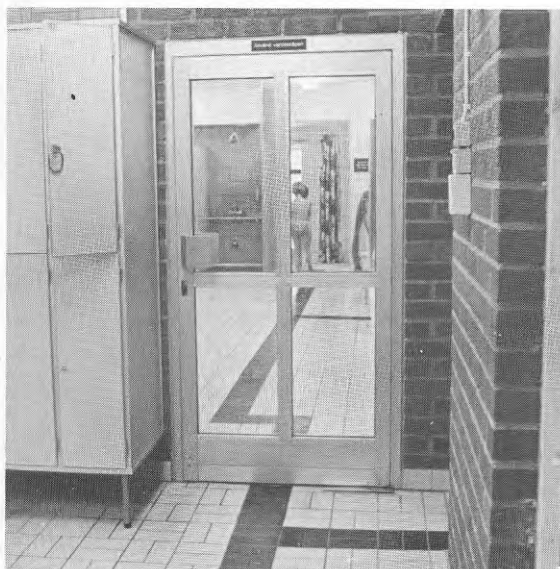
Bild 14.3. Omklädningslådan stod så nära dörren att en rullstolsbunden person inte kunde nå dörrens handtag. Dessutom var den mycket tung och handtaget svårt att få grepp om.

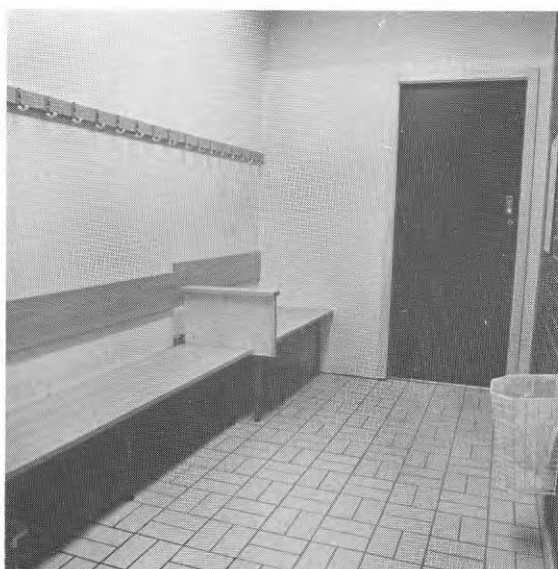
Bild 14.4. I de omklädningsrum som är avsedda för handikappade finns högre bänkar med armstöd. Men klädhållare och knapp till hårtorkningsapparaten satt för högt för att rullstolsbundna skulle kunna nå dem.

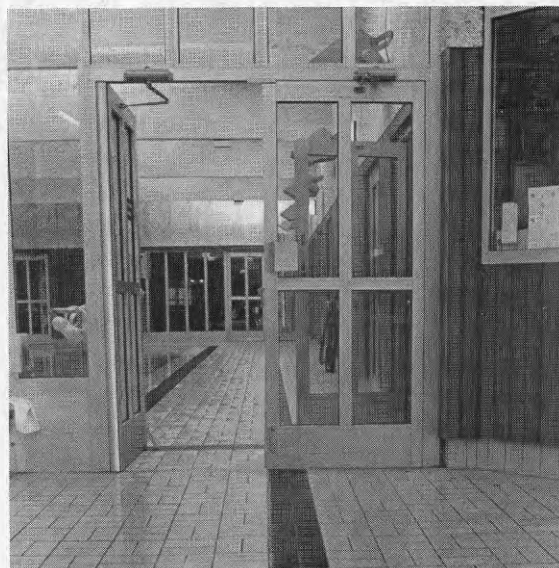
Bild 14.6. I simhallen var gångstråken markerade med en kontrastlinje i golvet. Detta underlättar förflyttningen för synskadade. Här kunde det innebära olycksrisk eftersom stråket ledde rakt på stängt dörrblad.

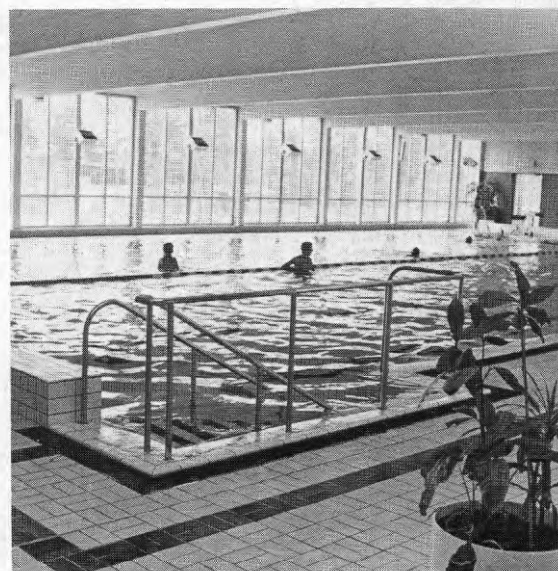
Bild 14.8. Simhallen hade en helt glasad fasadvägg. Det bildades bländande reflexer i vattnet, vilket kunde vara besvärande speciellt för synskadade.

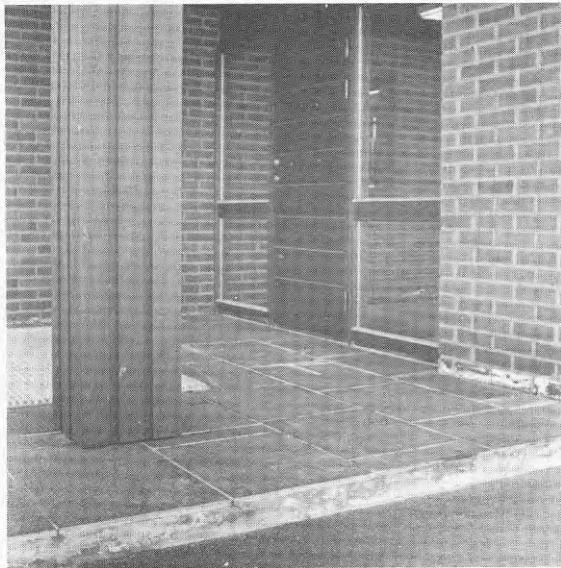
Bild 15.1. Nivåskillnaden vid entréen gjorde att en rullstolsbunden person inte skulle kunna komma in i byggnaden utan hjälp. Entrédörren var tung och hade ett vanligt dörrtrycke, vilket gjorde den svår att öppna.

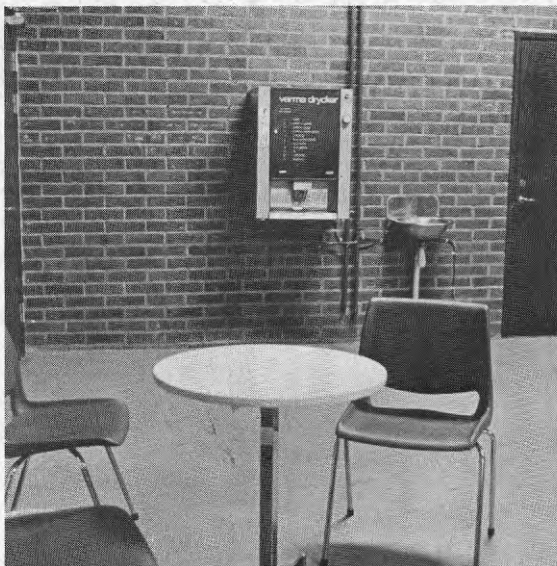
Bild 15.5. I verkstadslokalen fanns en kaffehörna. Kaffeautomatens myntöppning satt för högt för att en rullstolsbunden person själv skulle kunna ta en kopp kaffe.

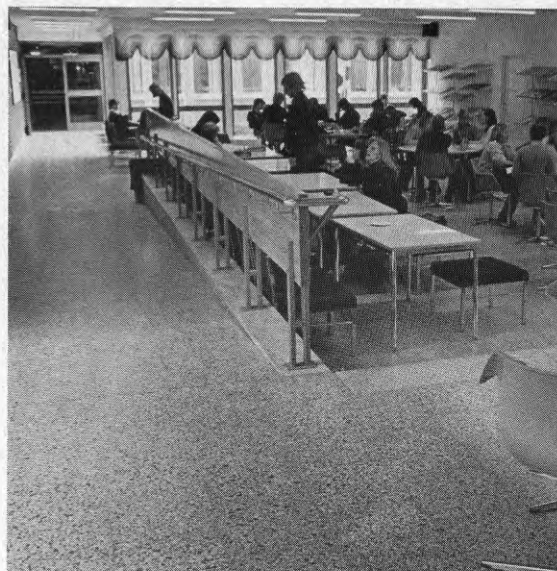
Bild 16.2. Entréhallen låg högre än cafeterian i samma utrymme. Där emellan fanns några trappsteg. De framträdde dåligt och var olämpliga med tanke på synskadade.

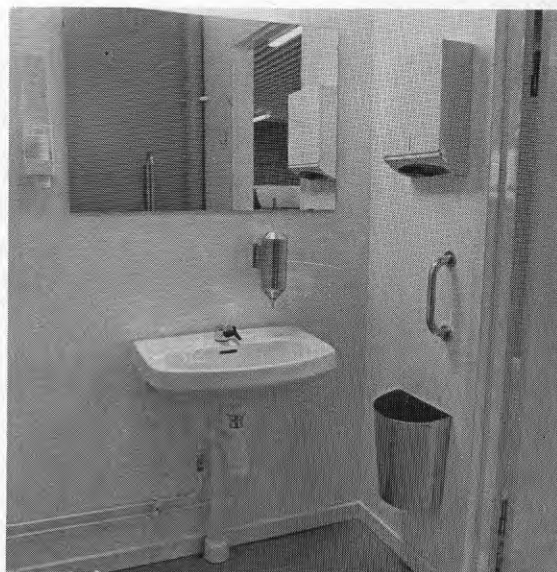
Bild 16.4. I skolans handikapptoalett försvårade papperskorgens placering möjligheterna för en person i rullstol att tvätta händerna. Muggar, pappershanddukar och spegel satt för högt och larmsystem saknades.

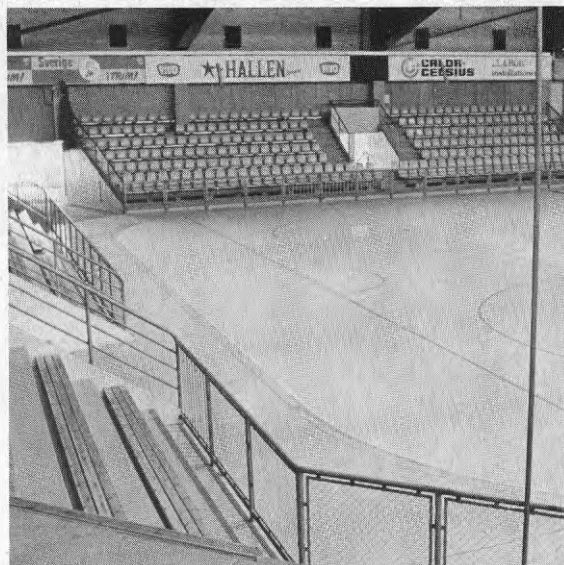
Bild 17.2. Vid ombyggnaden gjordes inga åtgärder för att åstadkomma plats för rullstolar på läktare. Rullstolsbundna åskådare var hänvisade till ett fritt utrymme nedanför läktarna.

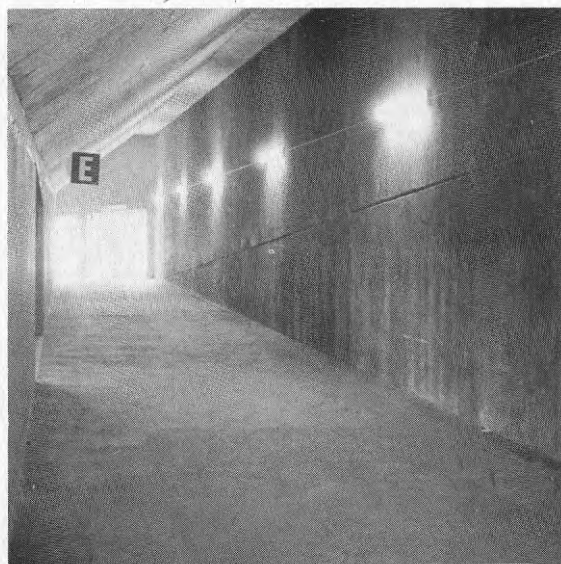
Toaletterummet var placerat på övre planet och en lång ramp ledde dit vilket medförde olägenheter för rörelsehindrade, se bild 17.3.

Bild 17.3. Handikapptoaletten hade vid ombyggnaden placerats på sport-hallens övre plan. Dit ledde en lång, brant ramp, som var svårfor-cerad för rörelsehindrade.

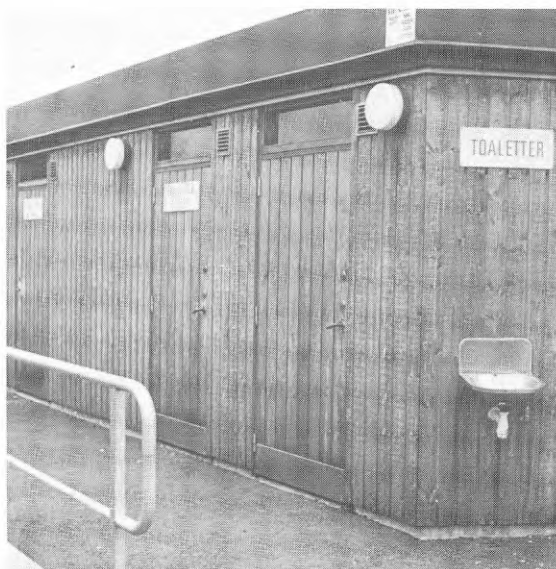
Bild 18.4. Handikapptoaletten, (dörren utan skylt), hade så hög tröskel att en rullstolsbunden person inte kunde ta sig in utan hjälp. Utrymmet var endast dimensionerat för manuella rullstolar.

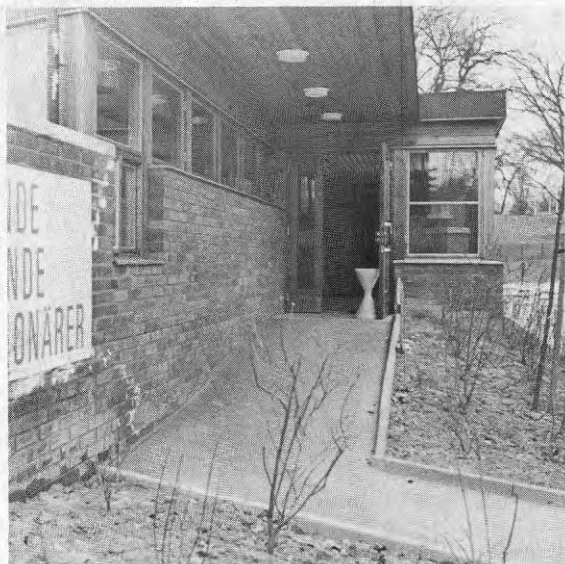
Bild 18.5. Idrottsplatsens omklädningsbyggnad var försedd med en kort ramp upp till dörren, vilket var bra för rullstolsbundna. Tyvärr fanns en liten nivåskillnad vid själva ingången.

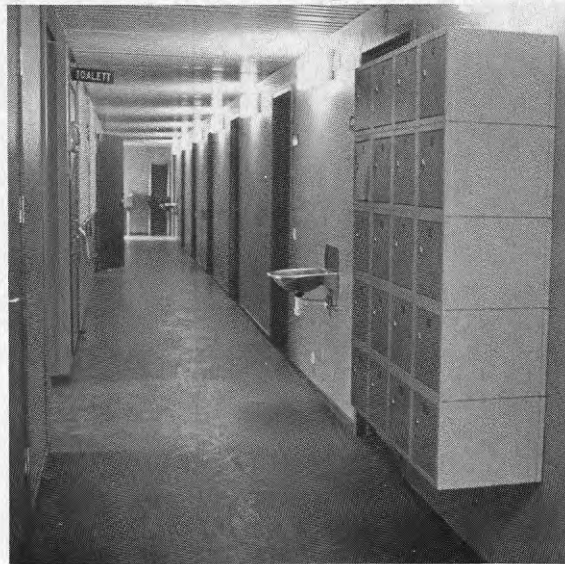
Bild 18.6. För synskadade utgjorde utskjutande förvaringskåp, dricksfontän mm i omklädningsbyggnadens korridor onödiga olycksrisker.

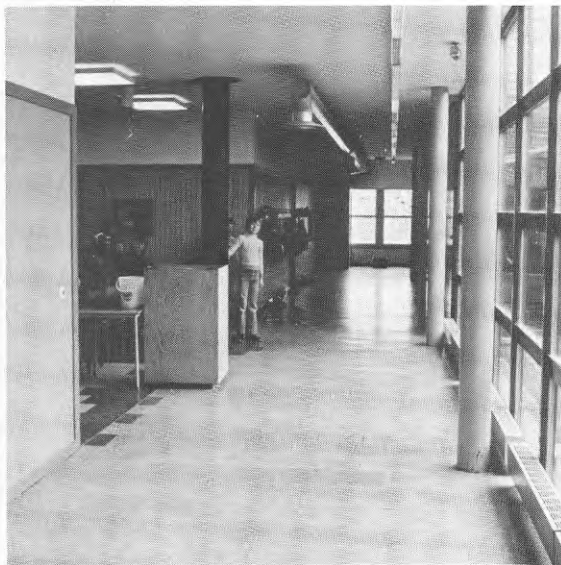
Bild 19.3. Vägghörn och pelare hade avvikande färg, vilket underlättar rumsupplevelsen för synskadade.

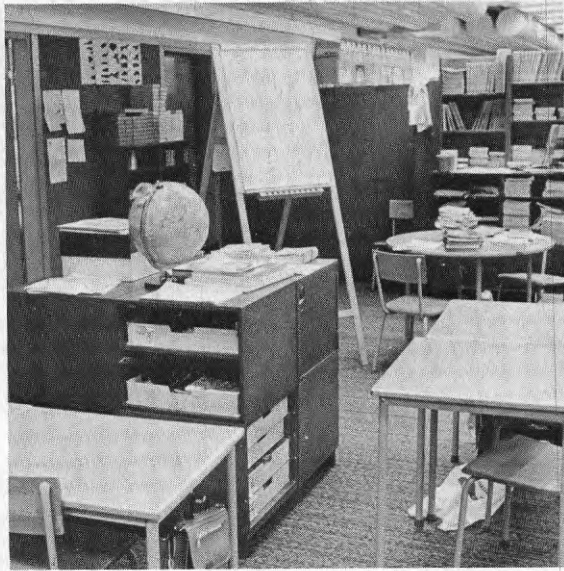
Bild 19.5. Den lösa inredningen skulle lätt kunna flyttas enligt en rullstolsbunds behov. Flyttas inredningen ofta kan det emellertid skapa problem för en orienteringshindrad.

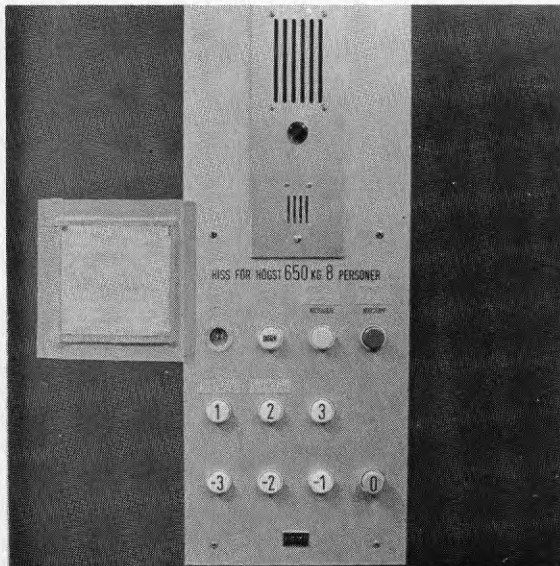
Bild 20/21.3. I hissarna hade man satt upp tejp med blindskrift ovanför manöverknapparna. Siffror i relief hade varit lämpligare. Denna manöverpanel är olämpligt utformad med hänsyn till både orienterings- och rörelsehindrade.

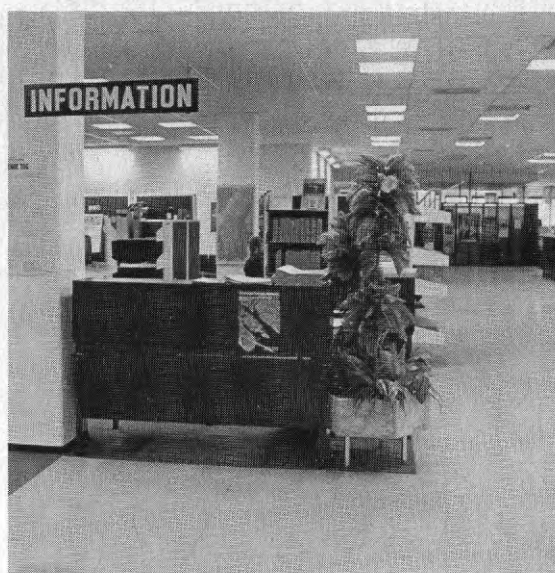
Bild 20.2. Informationsdisken var lätt att hitta. Den var placerad rakt framför entrédörrarna och markerad med stor och tydlig skylt.

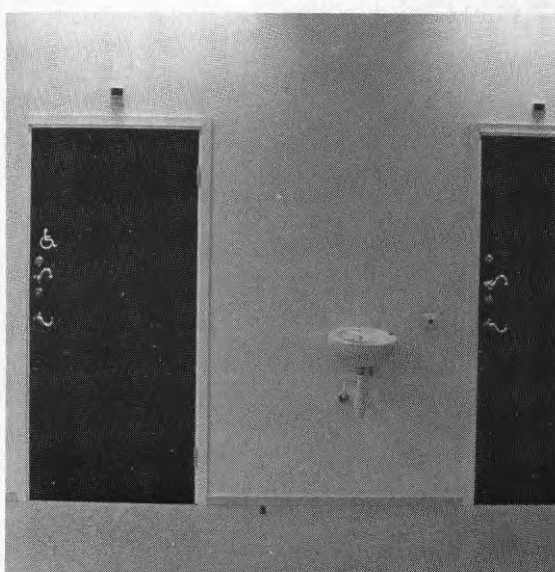
Bild 20.4. Personal måste tillfrågas för att få toaletterna öppnade. Speciellt för orienteringshindrade kunde det vara svårt att ta reda på vart man skulle vända sig.

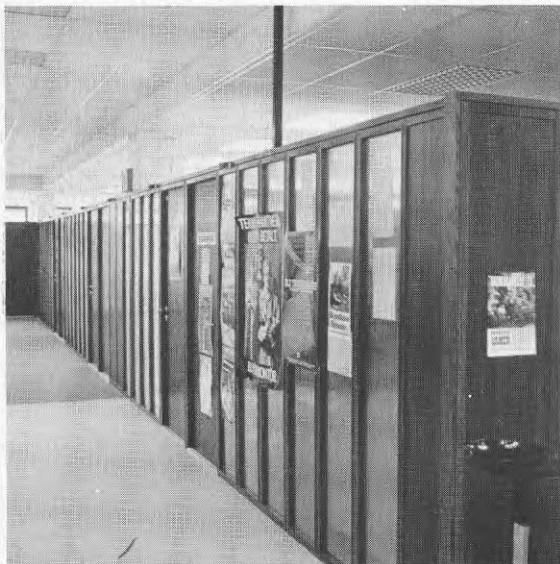
Bild 20.5. Kontorsrummen var uppbyggda med fristående väggar. Ljud avskärmades inte mellan rummen, vilket kunde medföra speciella svårigheter för hörselskadade.

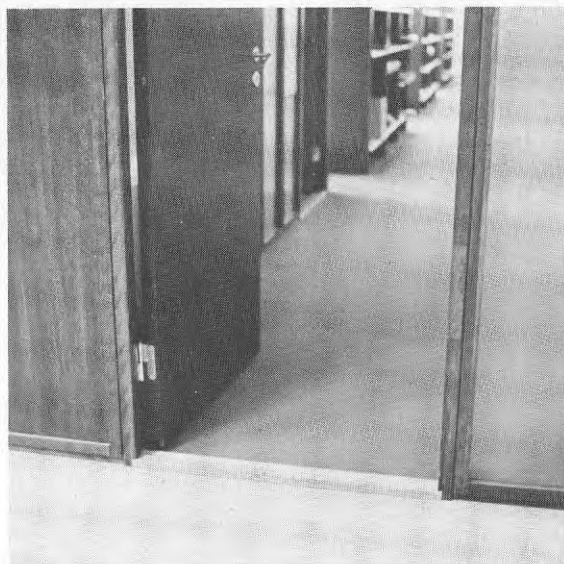
Bild 20.6. För en anställd som är rullstolsbunden medför kontorsrummens trösklar onödigt besvär därför att det är ofta återkommande hinder vid förflyttningen mellan rummen.

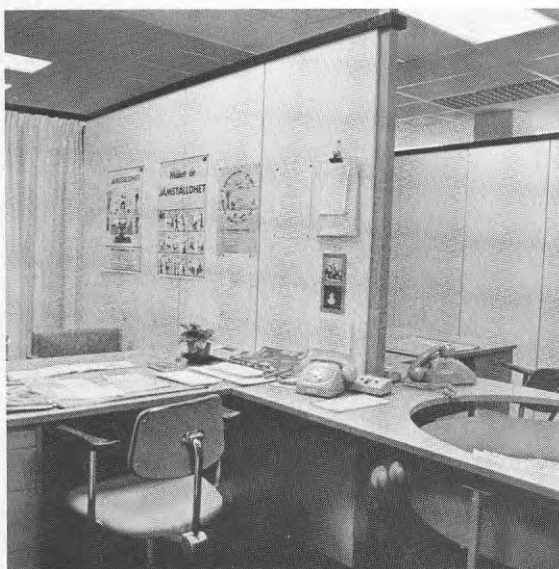
Bild 20.7. Vissa förmedlingsutrymmen var endast avskilda med en skärm. Ljudet mellan utrymmena avskärmades inte tillräckligt. Hörselskadade kan mer än övriga besvärmas av denna lösning.

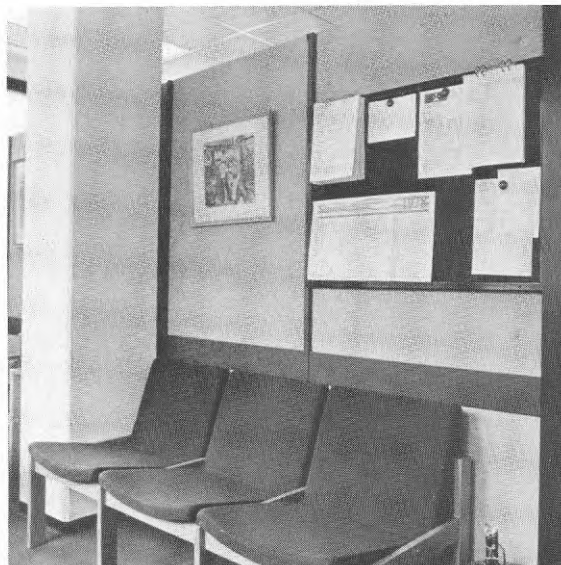
Bild 20.8. Anslagstavlan satt för högt för att rullstolsbunden personal med lätthet skulle kunna läsa anslagen. Dessutom stod stolar framför så att man inte kunde komma in till tavlan.

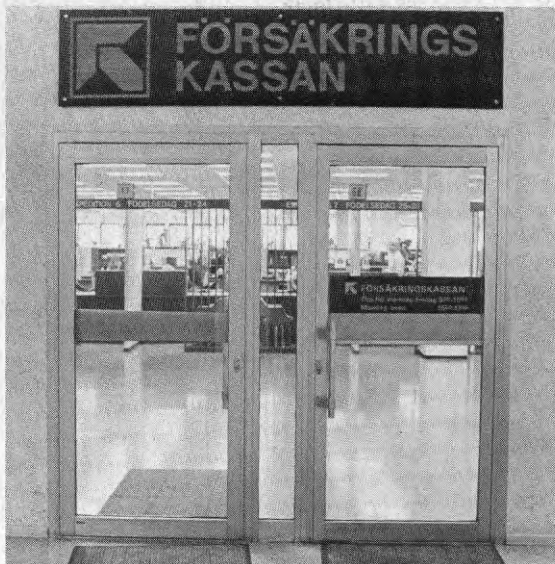
Bild 21.1. Försäkringskassans skyltar satt bakom trådglas och var - liksom arbetsförmedlingens - svår- lästa för synskadade. Även här var dörren tung och svår att öppna.

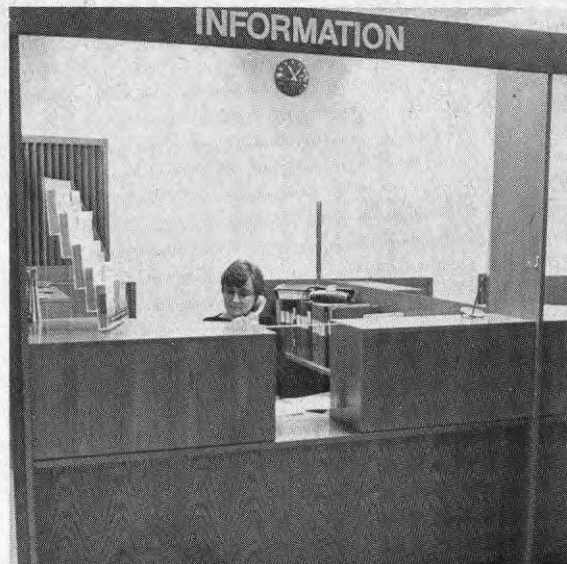
Bild 21.2. Informationsdisken var lägre vid själva betjäningsytan, vilket gjorde den lämplig även för rullstolsbundna personer.

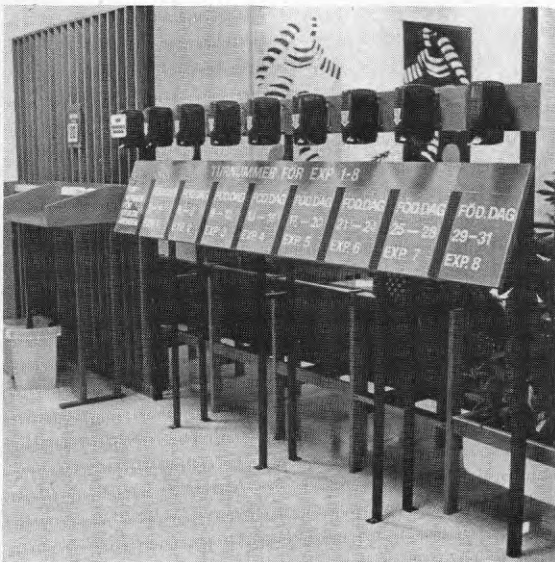
Bild 21.3. Skrivpulpeten kunde endast användas av stående personer. Nummerapparaterna hade placerats så högt att rullstolsbundna personer inte kunde nå dem.

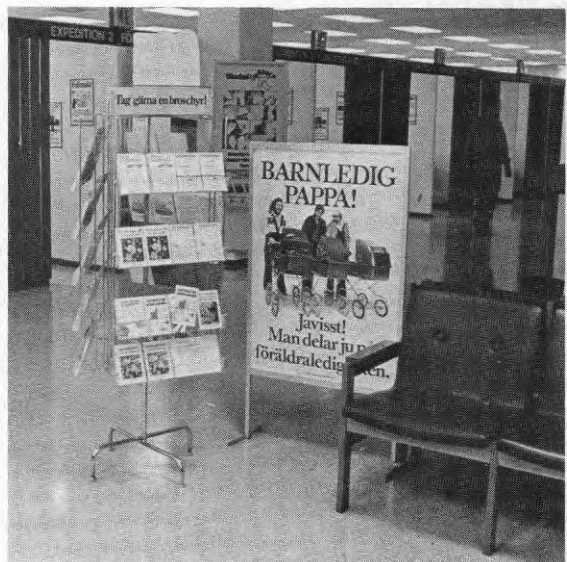
Bild 21.4. Vissa reklam- och broschyrställ var olämpligt placerade för synskadade. De stod i naturligt gångstråk. Väntplatsen hade stadiga stolar med karm och höga bord vilket är bra för rörelsehindrade.

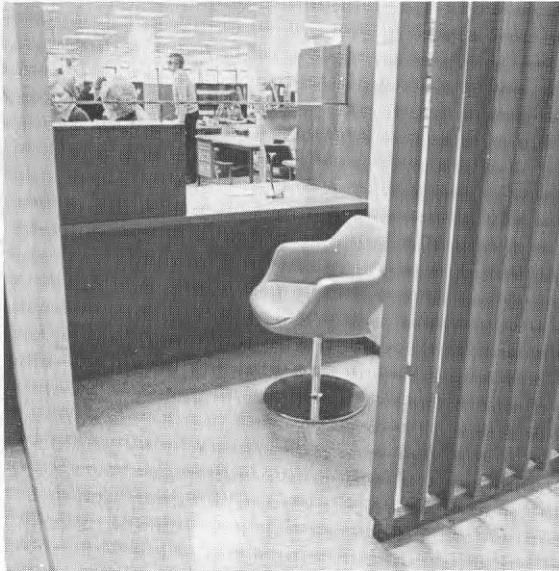
Bild 21.5. Besökaren kunde sitta när försäkringsärenden behandlades, vilket var speciellt bra för rörelsehindrade. Enda nackdelen var att stolen måste flyttas om en rullstol skulle få plats.

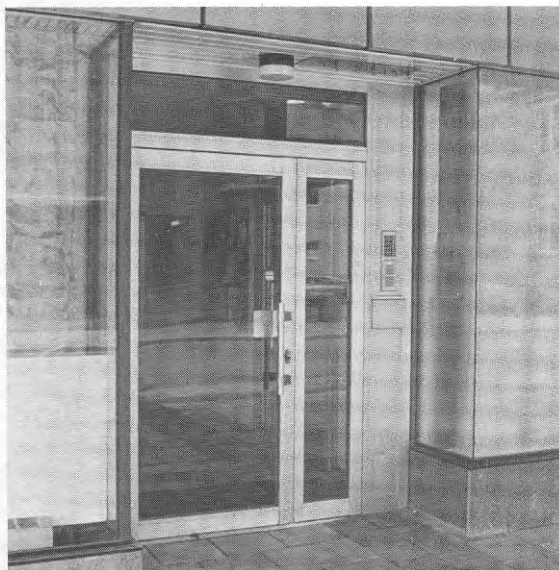
Bild 21.7. Personalentréen till försäkringskassan hade omarkerade glasdörrar, vilket är olämpligt för synskadade. Porttelefonen medför problem för hörselskadade och personer med talsvårigheter. Porttelefonen satt också för högt för att en rullstolsbunden skulle kunna nå knapparna.

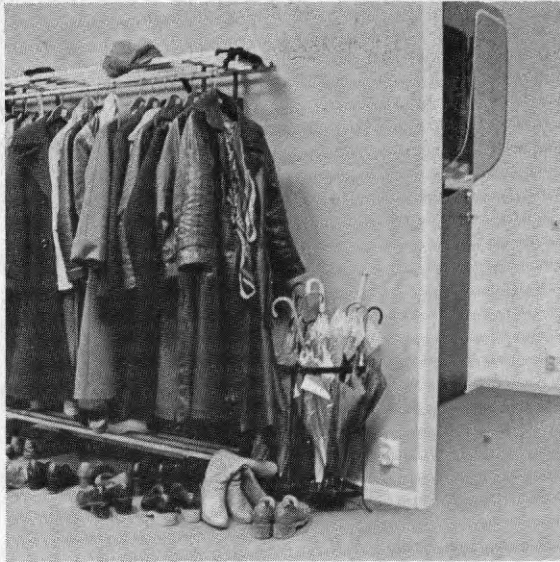
Bild 21.9. Kapphyllan hade oskyddade gavlar, vilket kan vara farligt för synskadade. Klädstången var för högt placerad för rullstolsbundna.

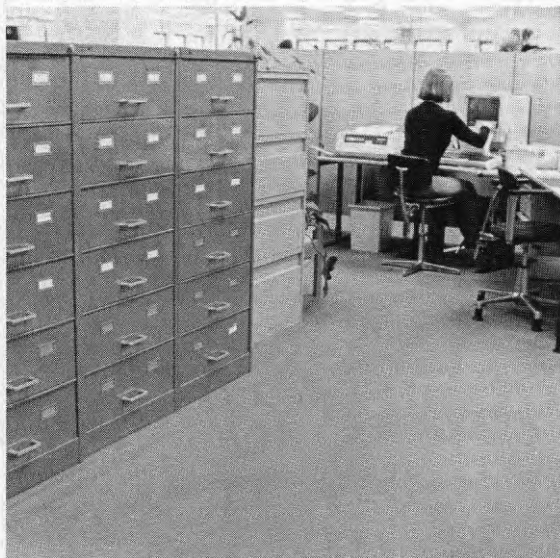
Bild 21.11. I kontorslandskapet kunde möbleringen lätt flyttas om anpassning till rullstolsbunden personal skulle behövas. Av möblerna var endast ett arkivskåp olämpligt utformat för rörelsehindrade.

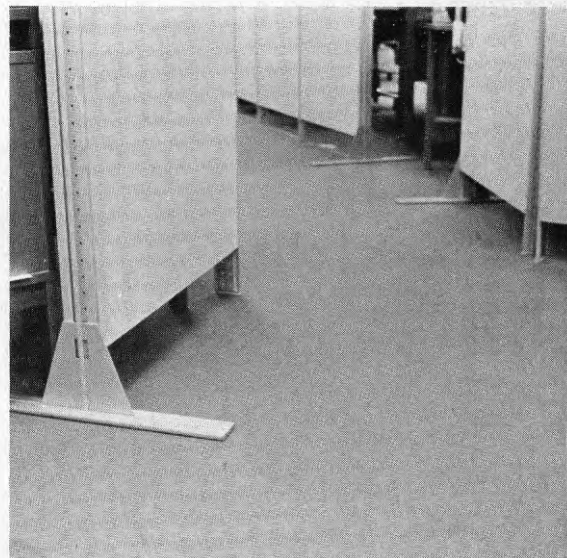
Bild 21.12. För rullstolsbundna och synskadade personer kunde problem med framkomligheten uppstå där skärmarna stod tätt, eftersom stödbenen inkräktade på förflyttningsutrymmet.

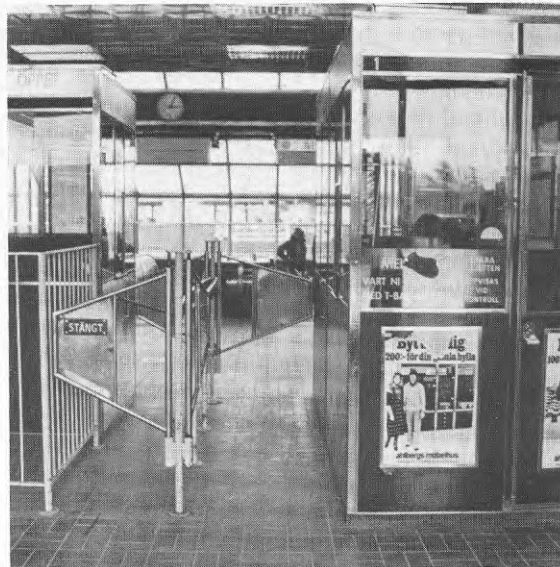
Bild 22.2. För barnvagnar och rullstolsbundna personer hade en något bredare spärr ordnats. Vakten måste lämna kassan för att låsa upp en bredare grind om denna inte är tillräcklig.

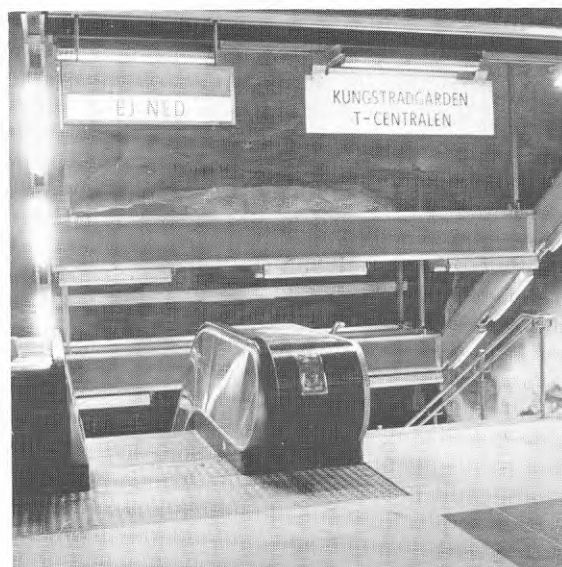
Bild 22.4. Vid rulltrappans början saknades upplysning om att den inte fortsatte ända ner till perrongen (sista biten var en vanlig trappa). För personer med rörelsehinder eller med barnvagn orsakar detta onödiga svårigheter.

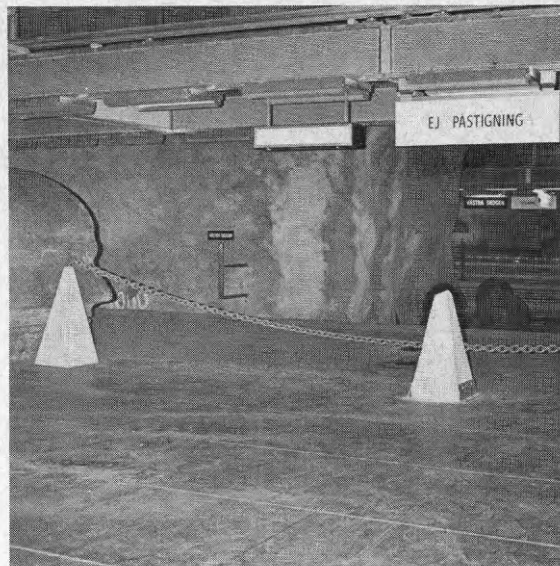
Bild 22.6. Nedanför trappan fanns en avspärrning mot den perrongdel som ännu inte var i bruk. Avspärrningen hade en sådan höjd att den inte var tillräcklig som varning för synskadade.

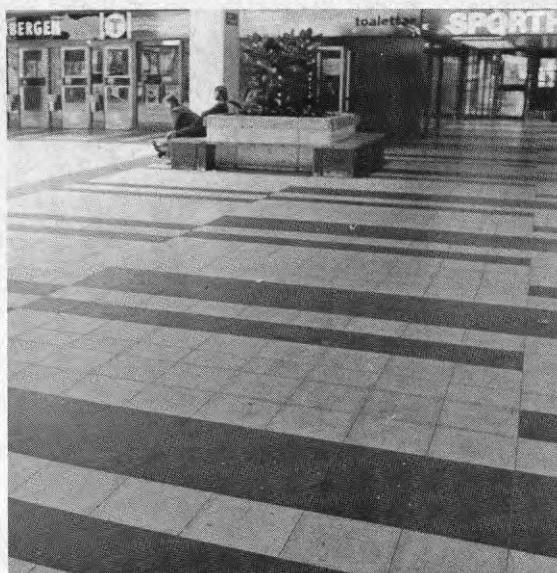
Bild 23.2. I köpcentrumets nedre hall fanns sittplatser. De mörka bänkarna framträdde dåligt mot golvet's mönster. För synskadade kan de därför vara svåra att upptäcka i tid.

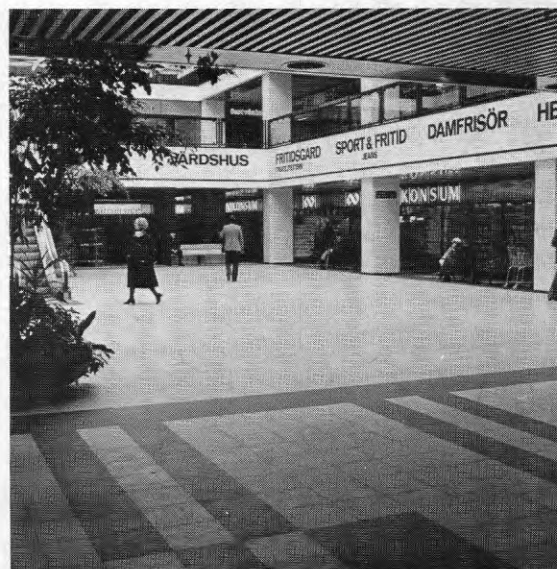
Bild 23.4. Ytan mellan köpcentrumets våningsplan hade utnyttjats för information. Stora, mörka bokstäver framträdde tydligt mot den ljusa bakgrunden. Texttypen var lämplig för synskadade.

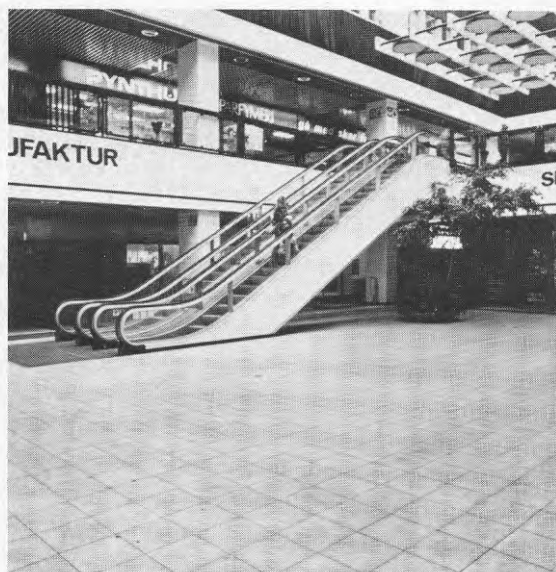
Bild 23.5. Rulltrappan var fritt placerad i köpcentrumets hall. Man kunde passera under den. För synskadade medför en sådan lösning olycksrisk.

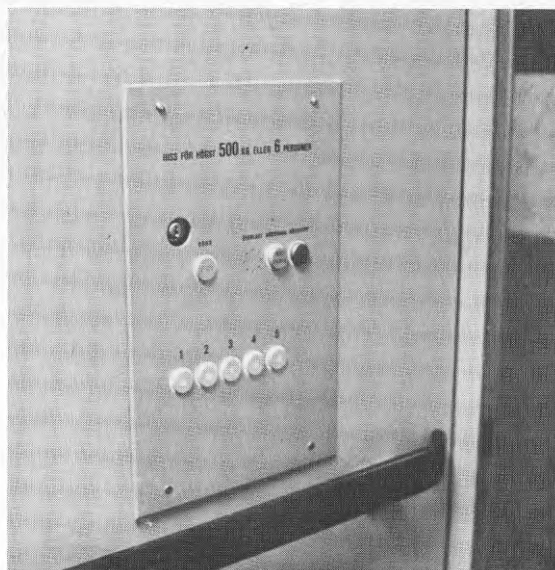
Bild 23.6. Hissens manöverpanel satt för nära hörn. För rullstolsbundna innebär det att de inte når knapparna. Våningsplanens markeringar var inte i relief vilket försvårade för synskadade.

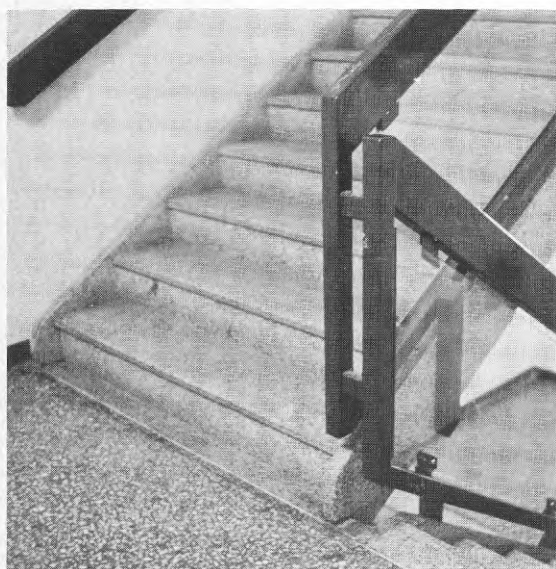
Bild 23.7. Hissarna hade dålig kapacitet. Personer med lättare rörelsehinder som skulle vilja använda trappan möter svårigheter. Handledaren var svår att få grepp om och fortsatte inte förbi första och sista stegen. Trappnosarna medför snubbelrisk.

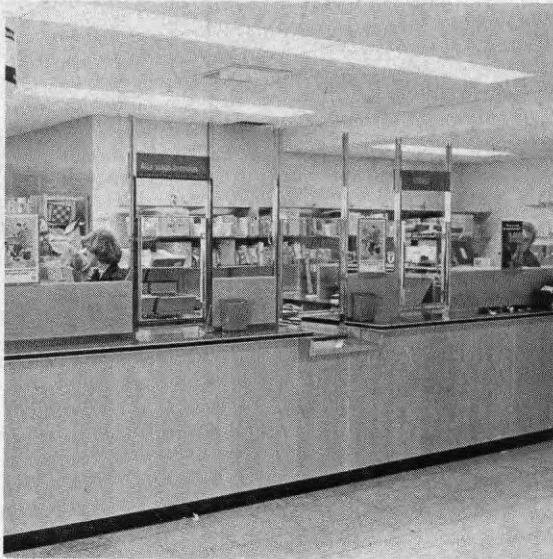
Bild 24.1. Inne i postlokalen var disken olämpligt hög för rullstolsbundna personer. För synskadade var inte platsen för kassans luckor tillräckligt markerad.

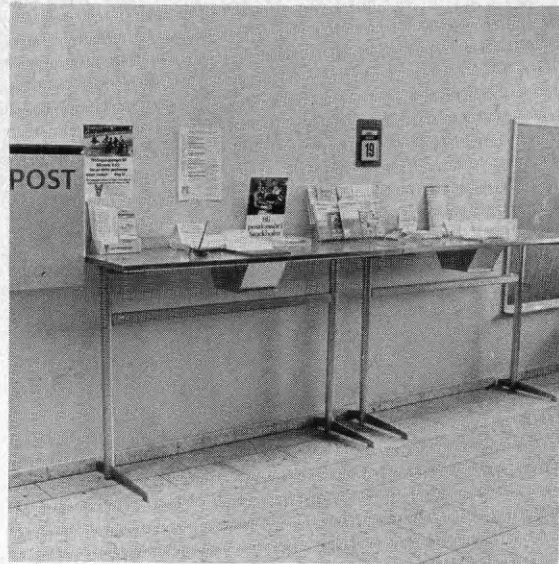
Bild 24.2. I postlokalen fanns en postlåda och skrivpulpet som endast var lämpliga för stående personer. En rullstolsbunden skulle ha svårigheter att nå upp till dem.

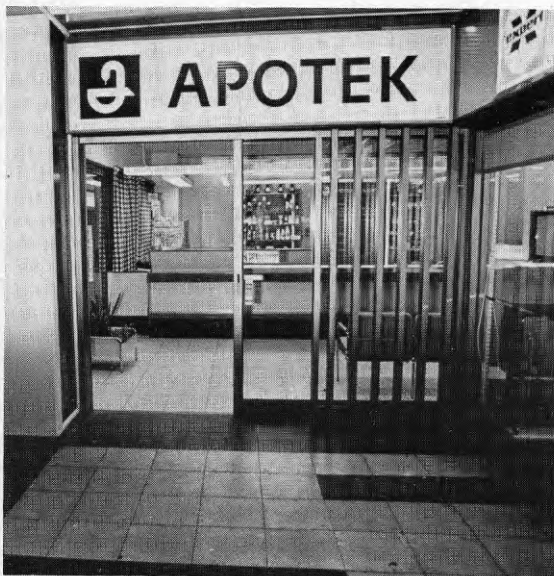
Bild 25.1. Entréen till apoteket hade en glasad skjutdörr. Rullstolsbundna är beroende av att det fria öppningsmåtten alltid gjordes tillräckligt brett. Skylten ovanför entréen var utförd med stora tydliga bokstäver vilket var särskilt värdefullt för synskadade.
