R92:1989

Fläckar på målade ytor i våtrum

Ett ventilations- eller materialproblem?

**Krister Berggren
Björn Ingeström**

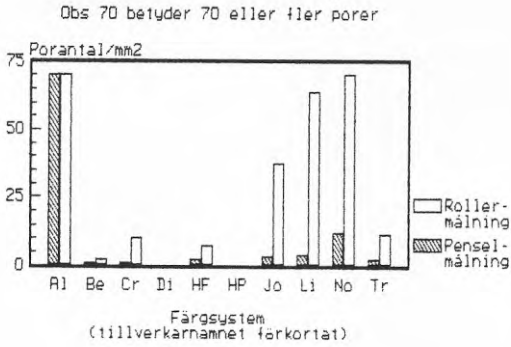
Diagram 6.1 Porfrekvens i grundfärg

Slutsats: Eftersom vatten med stor sannolikhet sugs in genom porer i färgskiktet till det bakomvarande byggnadsmaterialet och där bildar vattenmagasin som

kan gagna mögeltillväxt bör ett färgsystem med så få porer som möjligt väljas vid målningsarbeten i våtrum och färgen bör appliceras med pensel.
