## Fuktproblem vid ytterväggar av betongelement

Hageby-Smedby-området i Norrköping

Oscar Beijer

R31:1980

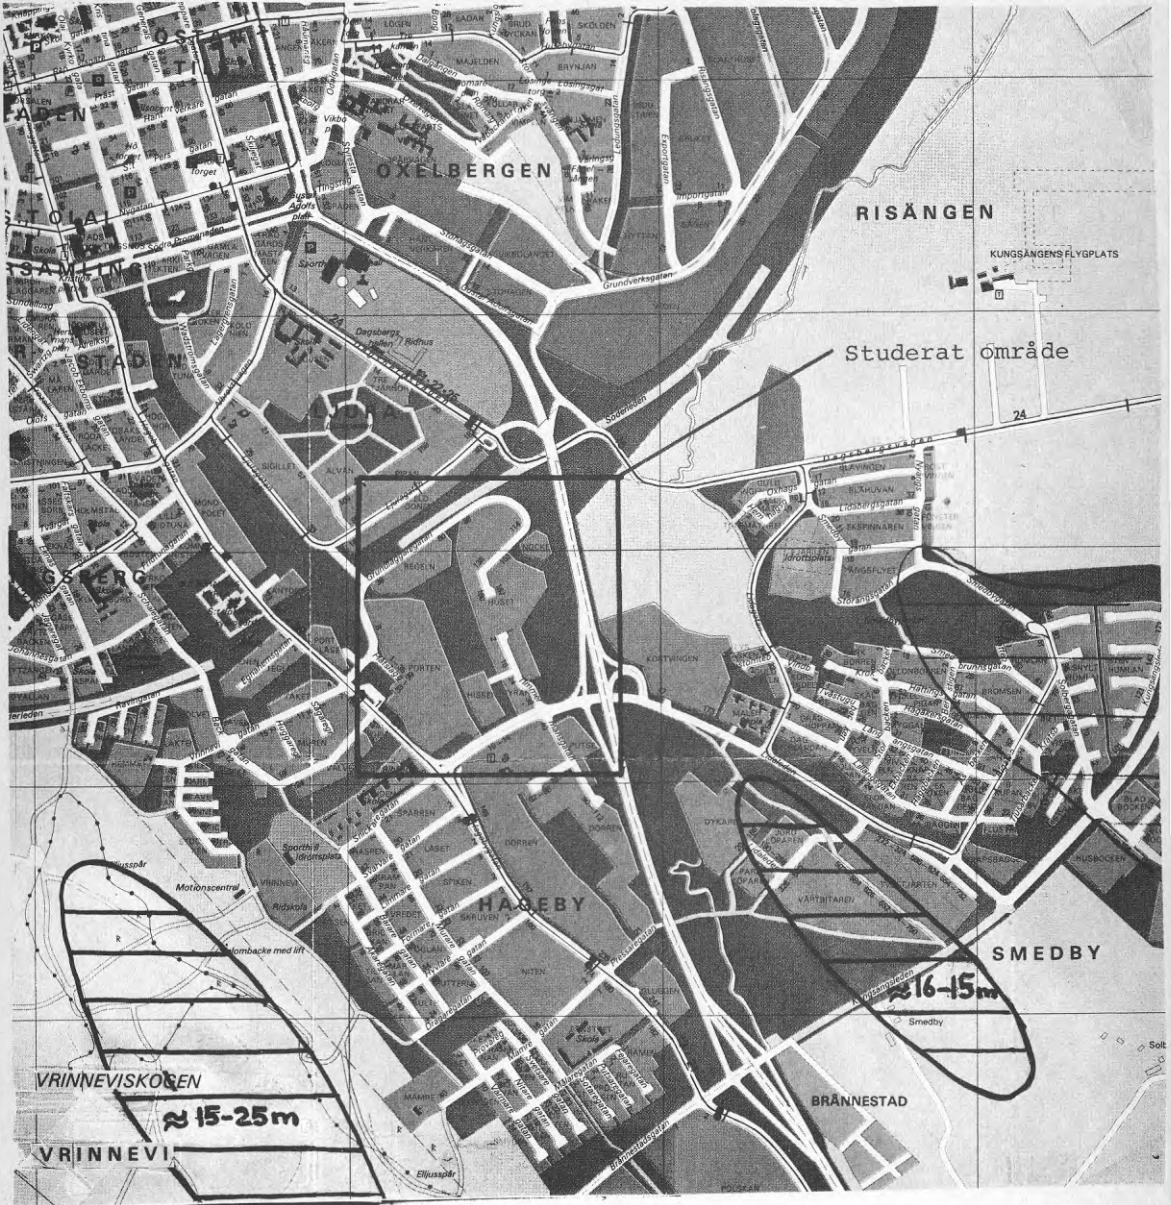
FIG 2 Fuktproblem vid ytterväggar av betong-  
element i Hageby-Smedbyområdet.  
Plan över området  
Antal skador år 1975-76

De ansatser, som gjorts att kartlägga inverkan av väderstreck och byggnadernas lägen relativt varandra redovisas på FIG 2 och i TABELL 4. På figuren har antalet skador på respektive långfasad angivits inom runda ringar. Någon systematisk skillnad beroende på riktning och läge är ej möjligt utläsa. Den enda tydliga indikationen synes vara att de två fasader som ligger friast - utsidorna på husen nr 21 och 28 - också fått högsta skadefrekvensen.

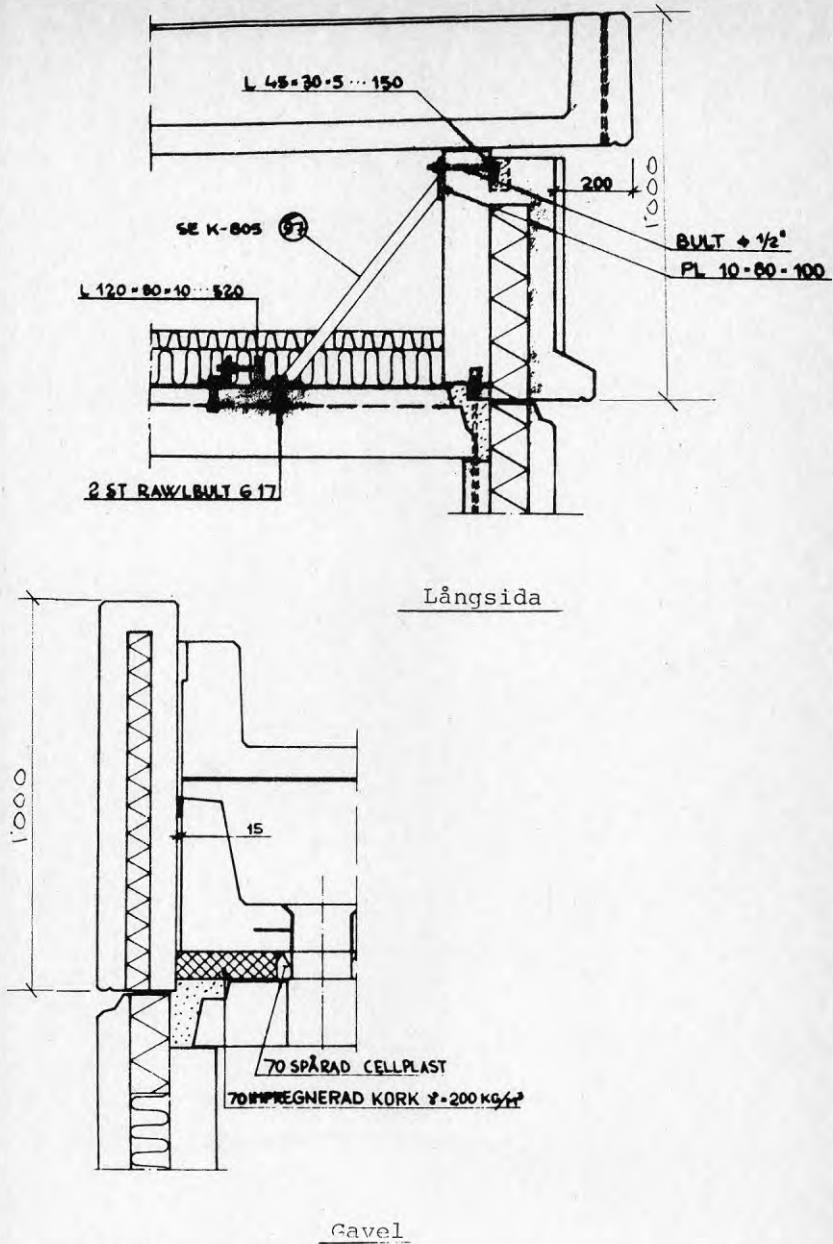
Iuktproblem vid ytterväggar av betongelement i Hageby-Smedbyområdet. Betongelementens konstruktiva detaljer. Fönster och bjälklagsanslutningar.

Värmeisoleringen utgörs både av mineralull och cellplast, med en placering som framgår av FIG 9. Cellplast är placerad emot fogar både mot andra element och mot fönsterkarmar. Dock saknas enligt ritningarna sådana cellplastavgränsningar under fönstren och i elementens underkant. Någon dränering av isoleringsskiktet är ej redovisad på ritningarna. Enligt uppgift har dock vid omfogning vissa dräneringsrör ut genom fogmassan lagts in i korsen mellan elementens vertikala och horisontala fogar.

På FIG 9 har markerats två läckvägar genom horisontalfogar, som med tanke på den konstruktiva utformningen bedöms möjliga. I båda fallen har läckvägen antagits passera det cementbruk som förbinder de inre betongelementskivorna med bjälklagen. Detta är rimligt eftersom man kan räkna med att främst elementens och bjälklagens krympning medfört att sprickor med sprickvidder på några tiondels millimeter uppstått i detta bruk.

För läckvägen II på FIG 9 har förutsatts att vatten under slagregnsbetingelser kan ta sig förbi fönsterblecket. Möjligheterna härför illustreras i FIG 11. Läckväg a, som passerar mellan bleckets sidogavel och betongytan, bedöms sannolik eftersom blecken spikats dit i efterhand utan någon noggrann tätning mot betongytan.

Den läckväg nummer I, som markerats på FIG 9 är också lättförståelig. Den förutsätter dock otätheter i fogningen mellan betongelementens ytter-skivor. Det är en allmän erfarenhet att sådana läckor ofta förekommer. S k enstegstätningar, dvs där man helt litar på fogmassetätning mellan ytter-skivorna, används ej i nyare väggkonstruktioner.
