Grundförstärkning av Cadmus 1 och Marsyas 10 i Gamla Stan, Stockholm

GRUNDFÖRSTÄRKNING AV CADMUS 1 OCH
MARSYAS 10 I GAMLA STAN, STOCKHOLM

GRUNDFÖRSTÄRKNING AV CADMUS NR 1, GAMLA STAN

GRUNDFÖRSTÄRKNING AV FASTIGHETEN
MARSYAS 10 I GAMLA STAN, STOCKHOLM

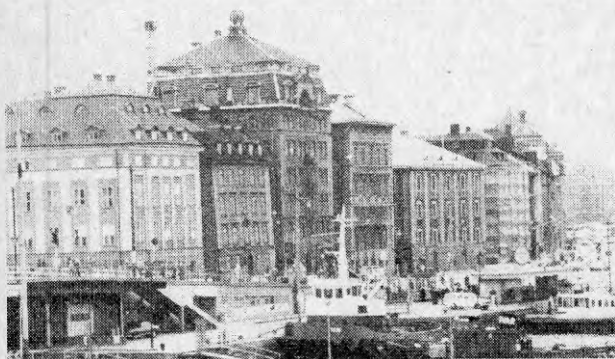
Kvarteret Cadmus lutar sig trött på en ojämnt ruten trägrund. (Foto: Anders Engman.)

De stora differenssättningarna har givetvis förorsakat byggnadsskador. Grova sättningssprickor finns i samtliga fasader. Invändigt fanns talrika sprickor med flera cm vidd i bärande väggar och valv.

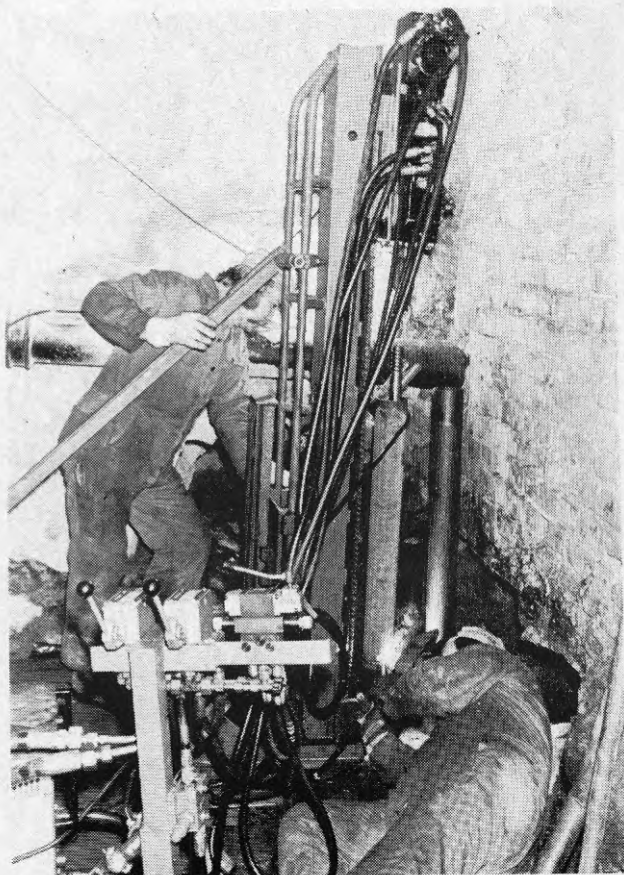
Borraggregaten för 100 mm foderrör är skräddarsydda efter de låga källarutrymmena. Här pågår skarvning av rör.

Utrymmet för borrning är mycket begränsat under tegelvalven och generella sänkningar av golvnivån skulle leda till länshållningsproblem. Därtill kommer det starka önskemålet att placera pålarna tätt intill de bärande väggarna, för att minimera konsolmomenten i grundbalkarna. Kravet var pålplacering och därmed borrcentrum, 20 cm från väggarna. Utrymmet i höjled vid borrpunkterna var som lägst 190 cm.

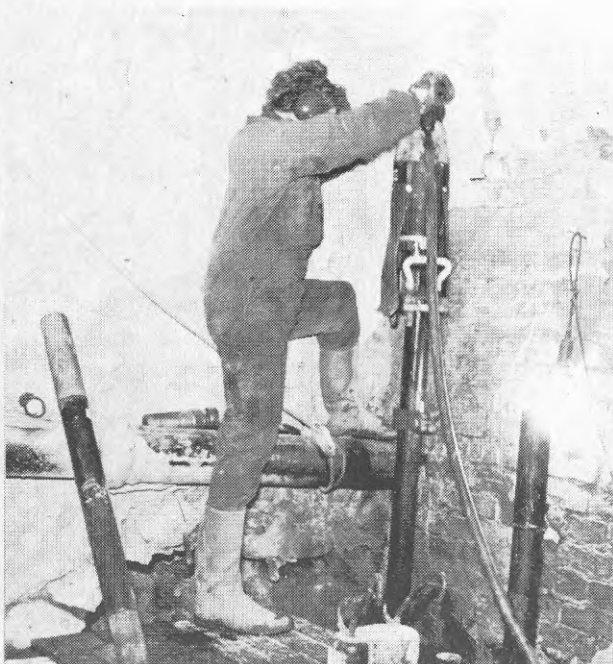
Stålplastpålning. Två man, eller en stark, klarar alla arbetsmoment.

På Cadmus, liksom vid övriga stålplastpålningar i åsmaterial, var variationen i pållängd stor även i en och samma pålgrupp. Samtliga pålar efterslogs därför, normalt utan sjunkning. I några grupper, där man utfört undersökningsbörning under pålstoppsnivån, gav dock efterslagningen stor sjunkning. Hälften av pålarna där sjönk 1 å 2 dm medan en påle kunde slås ned 6 meter.

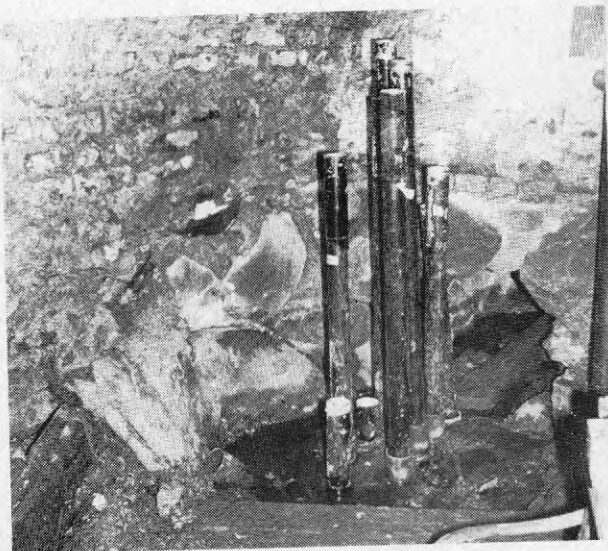
En färdig pålgrupp före renkapning.

I de övriga fall en påle slogs till stopp ovan den i förväg bedömda åsöverytan slogs rutinemässigt en kompletteringspåle i gruppen. Grundmurarnas konfiguration, ändrade belastningsförutsättningar etc krävde också i ett antal fall kompletterande pålning. Utöver de ovan nämnda slogs sex sådana kompletteringspålar.

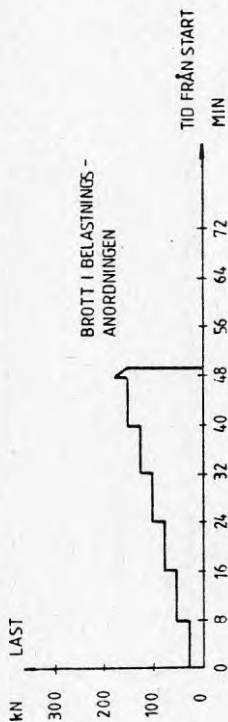
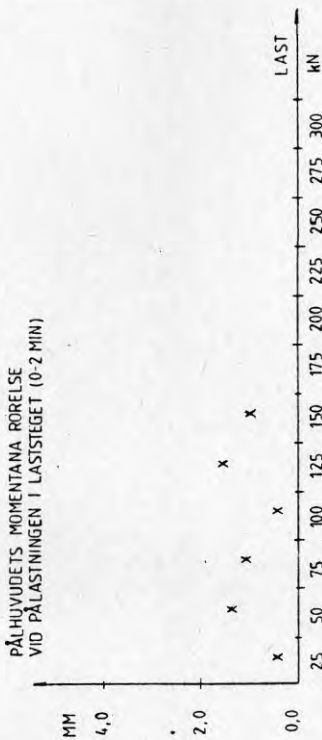
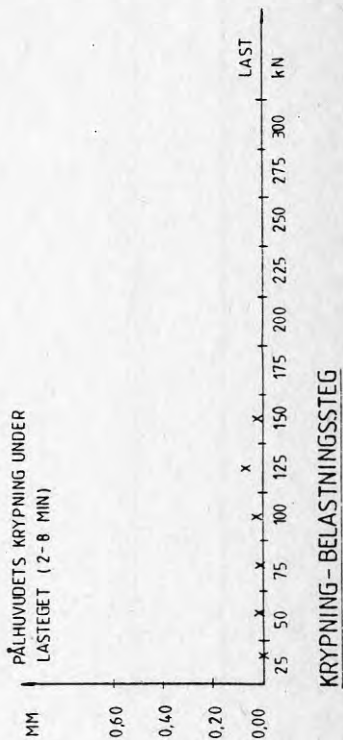
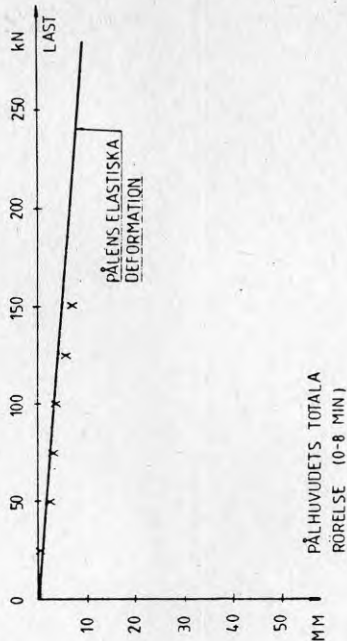
**BALK 6, PÅLE NR2 LÄNGD: 9,00 M
FODERRÖR: 8,70 M**

ANM PROVBELASTNINGEN VID LASTEN ~175 kN
PGA BROTT I BELASTNINGSANORDNINGEN

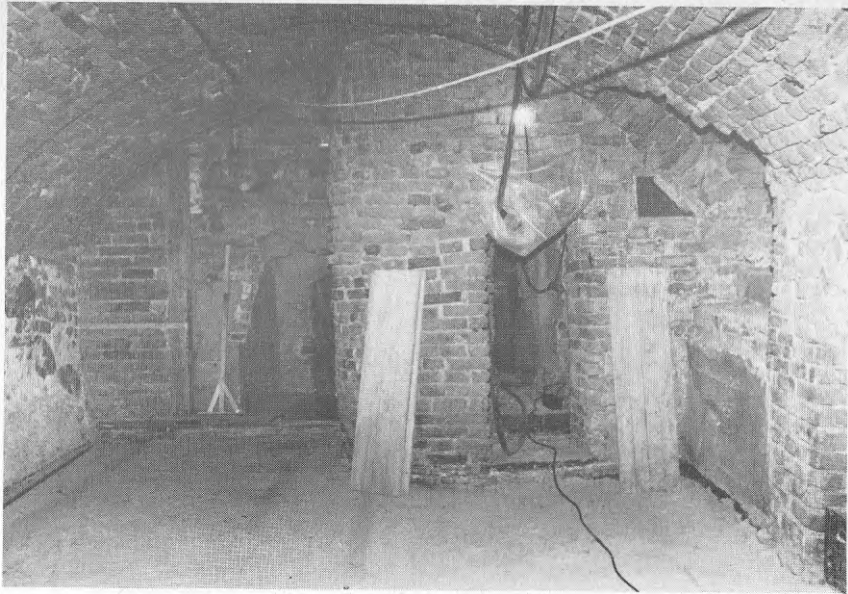
Bild 1: Källarväggar och valv av tegel. Här i Marsyasteatern som låg i den västra delen vilken ej grundförstärktes.

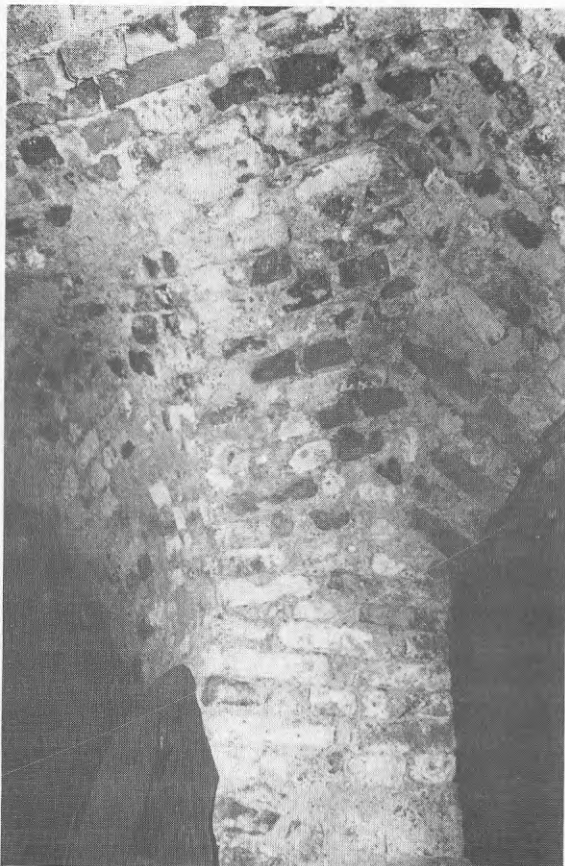
Bild 2: En del mellanväggar avslutades mellan bärande ytterväggar varvid tegelvalv i två riktningar utfördes.

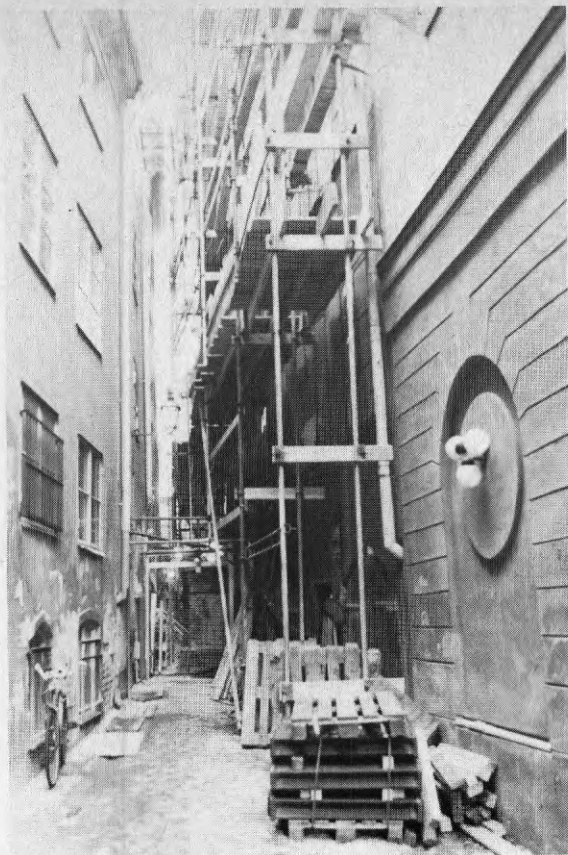
Byggnadens tillgänglighet var som alltid i Gamla Stan dålig. Förutom Österlånggatan var Kråkgränd den enda tillfarten till arbetsplatsen och där samsades byggplatstrafik, varudistribution och allmän gångtrafik på ett smalt utrymme.

Bild 9: Förutom Österlånggatan var Kråkgränd den enda tillfarten till arbetsplatsen och där samsades byggplats- trafik med varudistribution till restaurang Fem små hus och allmän gångtrafik.

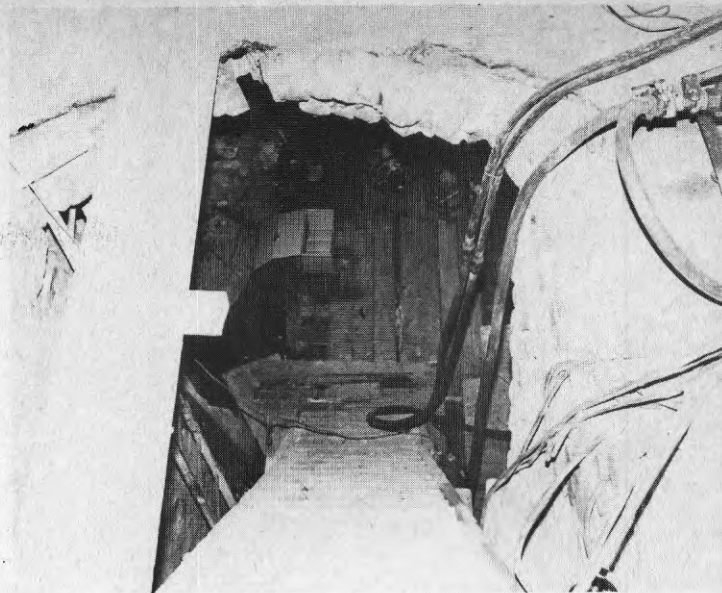
Kommunikationerna inom arbetsplatsen var även besvärande i och med att källaren bestod av slutna rum varför material och maskiner måste förflyttas via Kråkgränd (som låg betydligt högre än källargolven) när arbetet framskred. Dessutom förelåg bitvis stor rasrisk p g a byggnadens dåliga kondition. Bild 9, 10 och 11.

Bild 10: Även transporter inom byggnaden var besvärliga med bl a arbetsnivån långt under gatunivån.

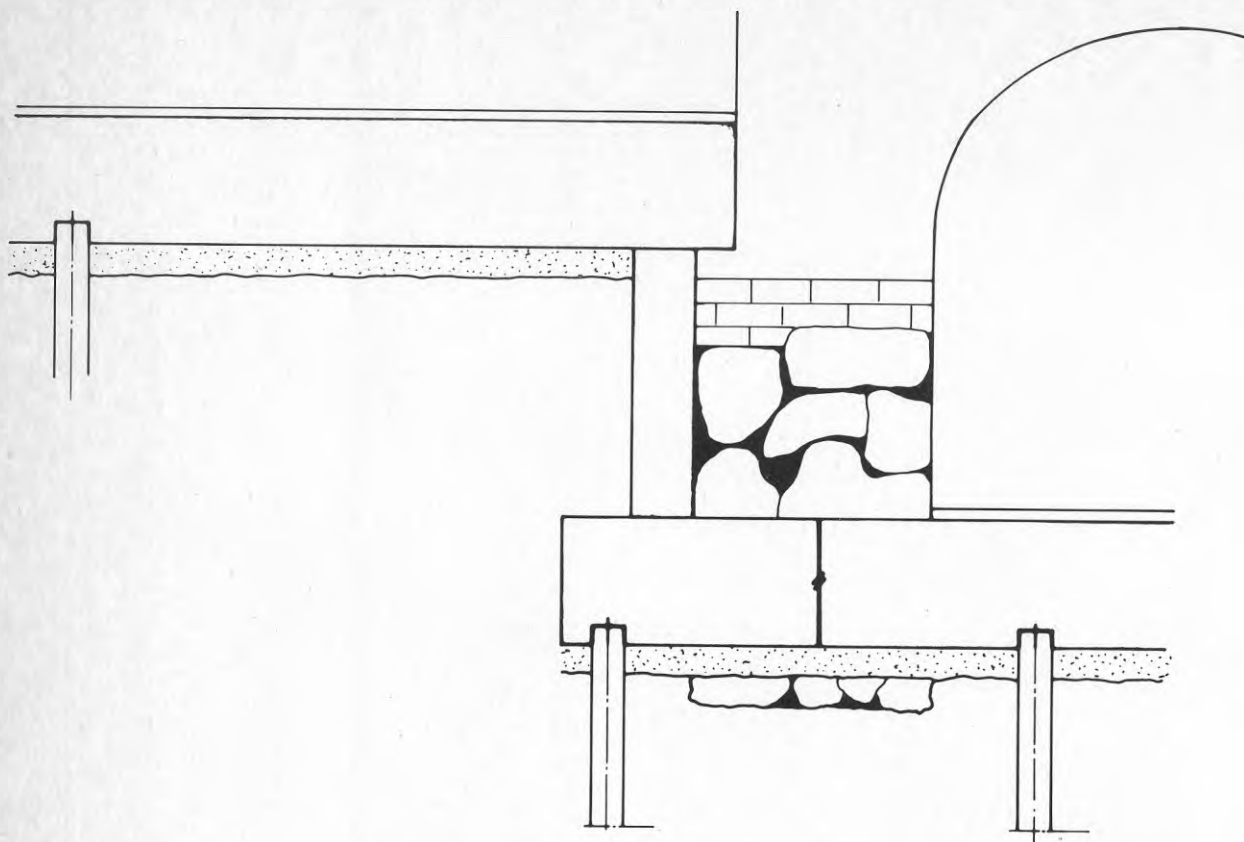
Fig 6. Betongplattans genomföring mellan rum 027 och 029 där golven låg på olika nivåer.

Vid innerväggar bilades 1-1,5 m breda slitsar upp sektionvis genom dessa och plattor i olika rum förbands genom dessa hål. Se bilder.

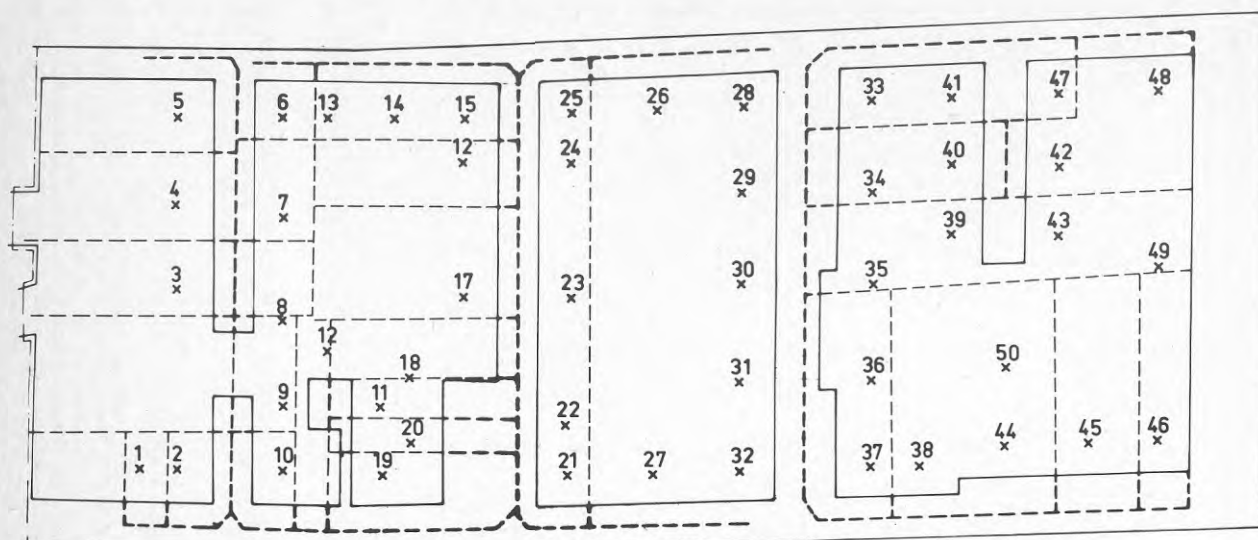
Fig 8. Pålplan och plattsektioner. Påle nr 50 blindpåle för korrosionskontroll.

17,9 m varav 1 påle (nr 50) var en "blindpåle" på vilken korrosionen i framtiden kan fastläggas.

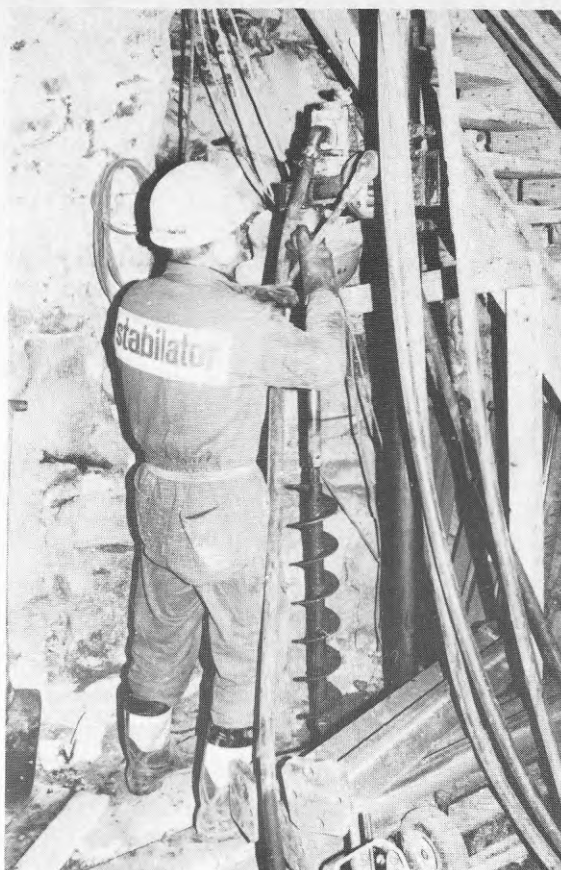
Bild 12: Förborrning genom fyllning med augerborr driven av en lätt tryckluftsmotor som monterats på en gejder med fotplatta.

kapacitet var dock inte helt tillräcklig för de borrhål som var aktuella, speciellt inte där jorden var stenig. Trärester kunde dock genomborras och de flesta hålen borrades med den lilla maskinen även om de ibland tog ganska lång tid. Ett stort problem var att få borren att styra rakt där fyllningen var stenig i ytan.

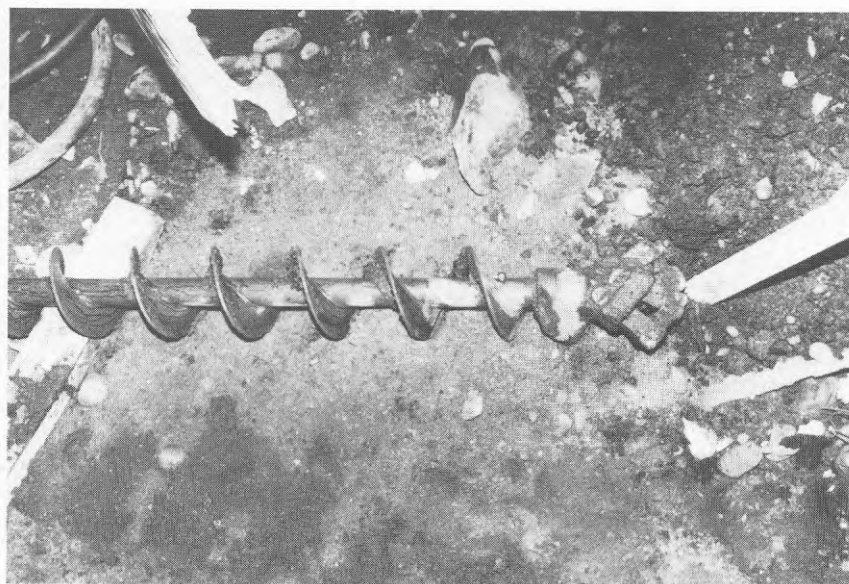
Bild 13: Detalj av augerborren här försedd med specialtillverkade fingerbits. (monterade i spetsen av augerborren).

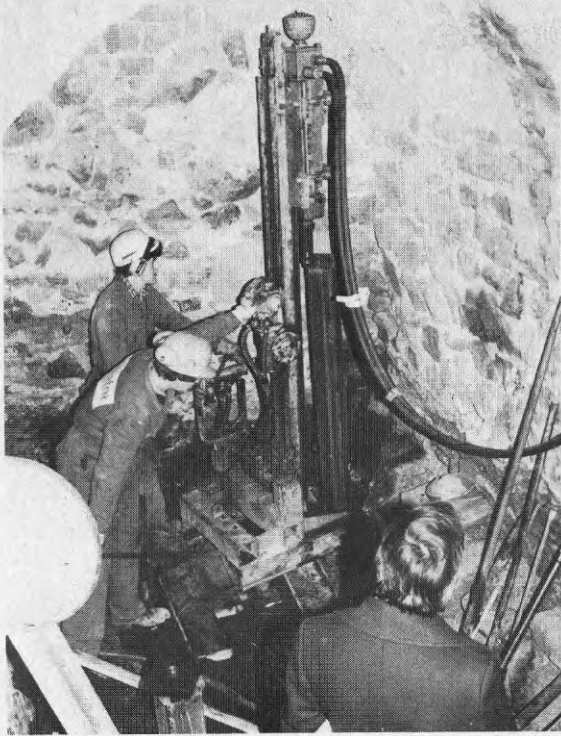
Hela utrustningen hanterades och flyttades av två personer. Vissa svårigheter med centrering av hejaren och styrning av pålarna försvårade arbetet och bidrog till att de slagdynor som användes fick dimensioneras upp betydligt innan de höll för påfrestningarna. Men när arbetet väl flöt var den lilla hydraulhejarens drivningsförmåga förvånande god i det förvisso löst lagrade åsmaterialet.

Bild 19: Slagning av SW-pålar med lätt hydraulhejare monterad på fristående gejder med fotplatta.

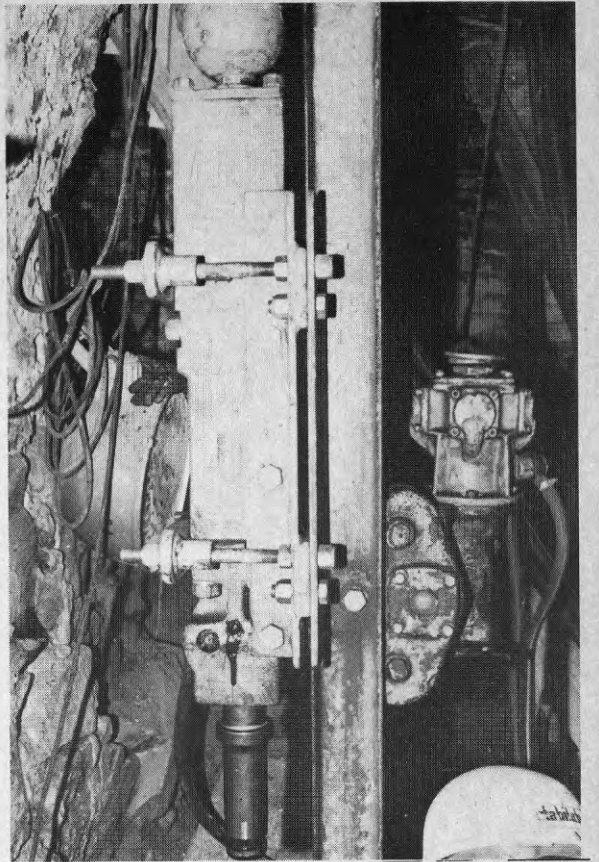
Bild 20: Detalj av hydraulhejaren. Matning sker med tryckluftspel.

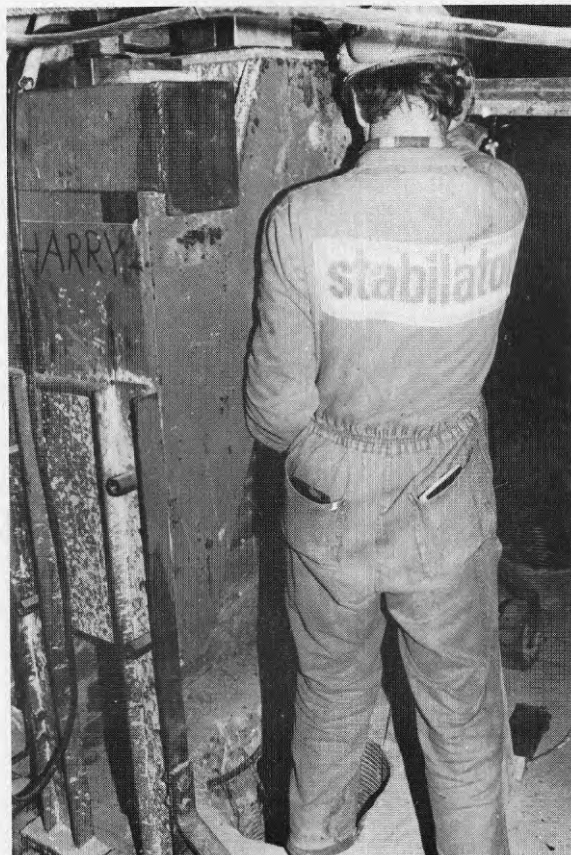
Bild 21: Hydraulisk nedpressning av stålplåtar. Bilden visar det tryckok som används som mot-håll.

påltryckningen användes byggnaden som mothåll genom att ett tryckkok (se bild 21) förankrades med 2 st GWS-stag i den nya bottenplattan.

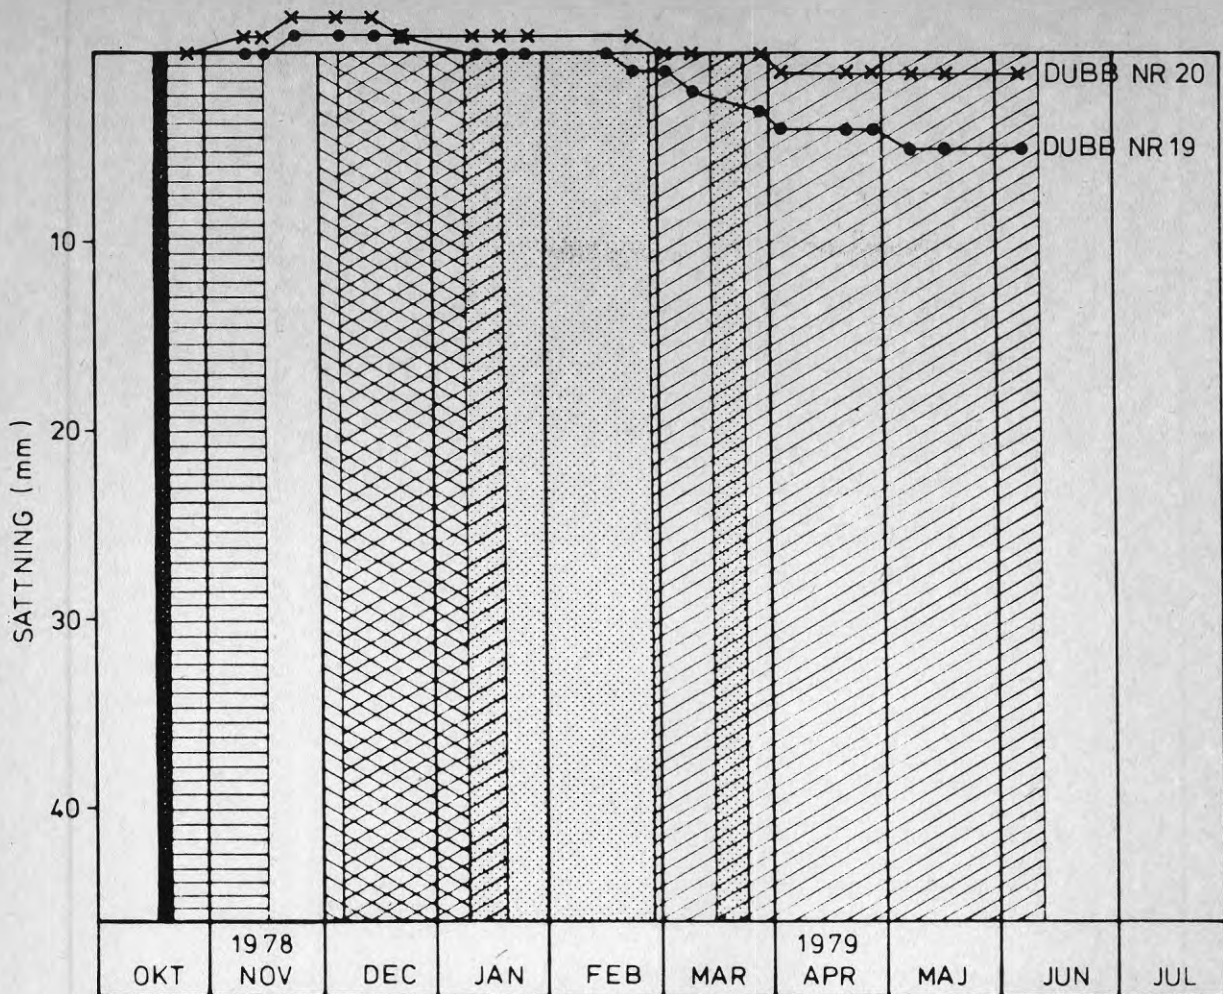
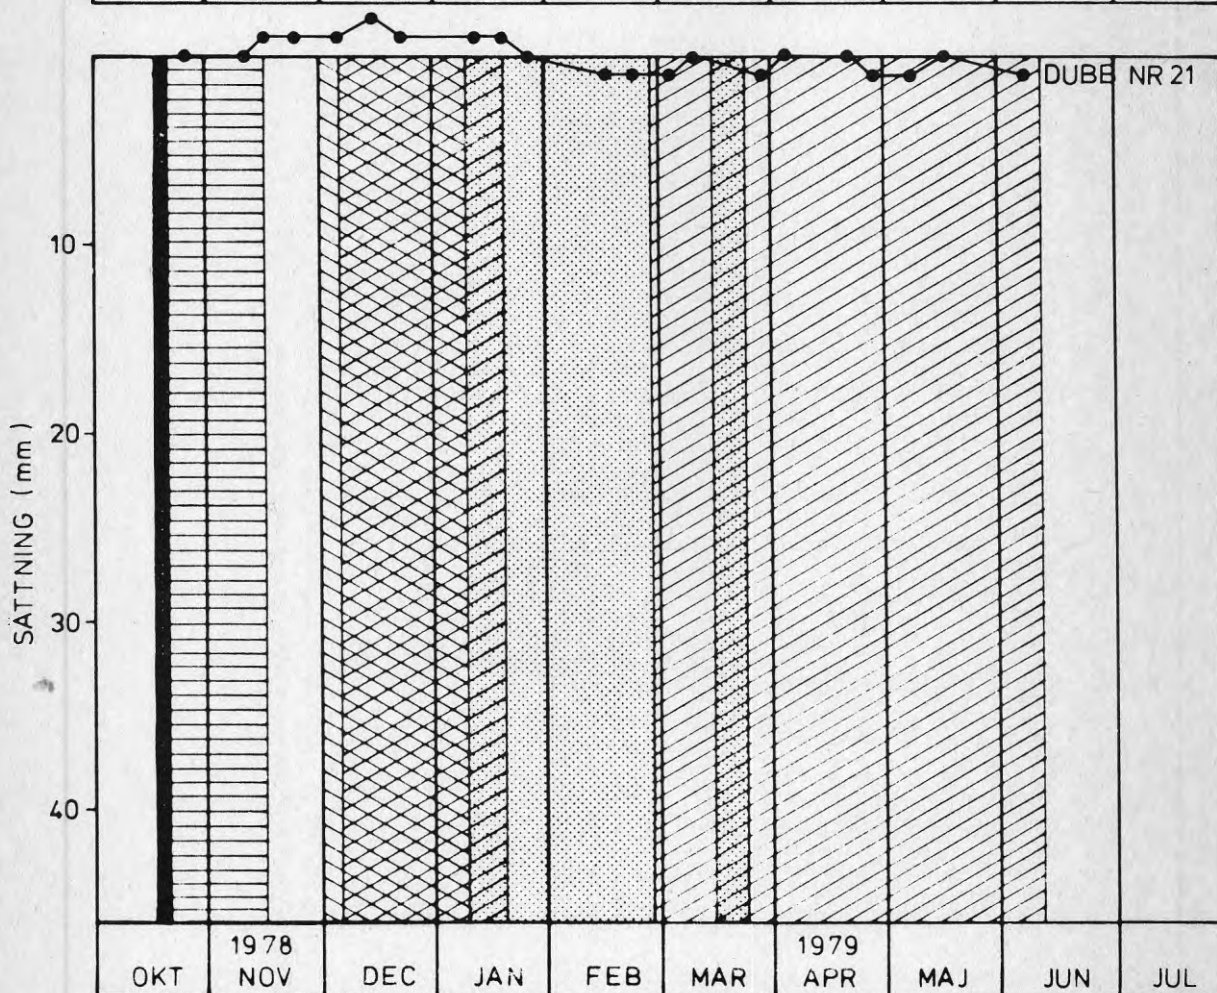
Fig 15. Sättningsmätning dubb 19, 20 och 21.

Punkt	Sättning mm	Punkt	Sättning mm
1	5	12	6
2	7	13	34
3	3	14	12
4	6	15	10
5	17	16	5
6	37	17	1
7	1	18	5
8	6	19	5
9	14	20	1
10	0	21	1
11	0

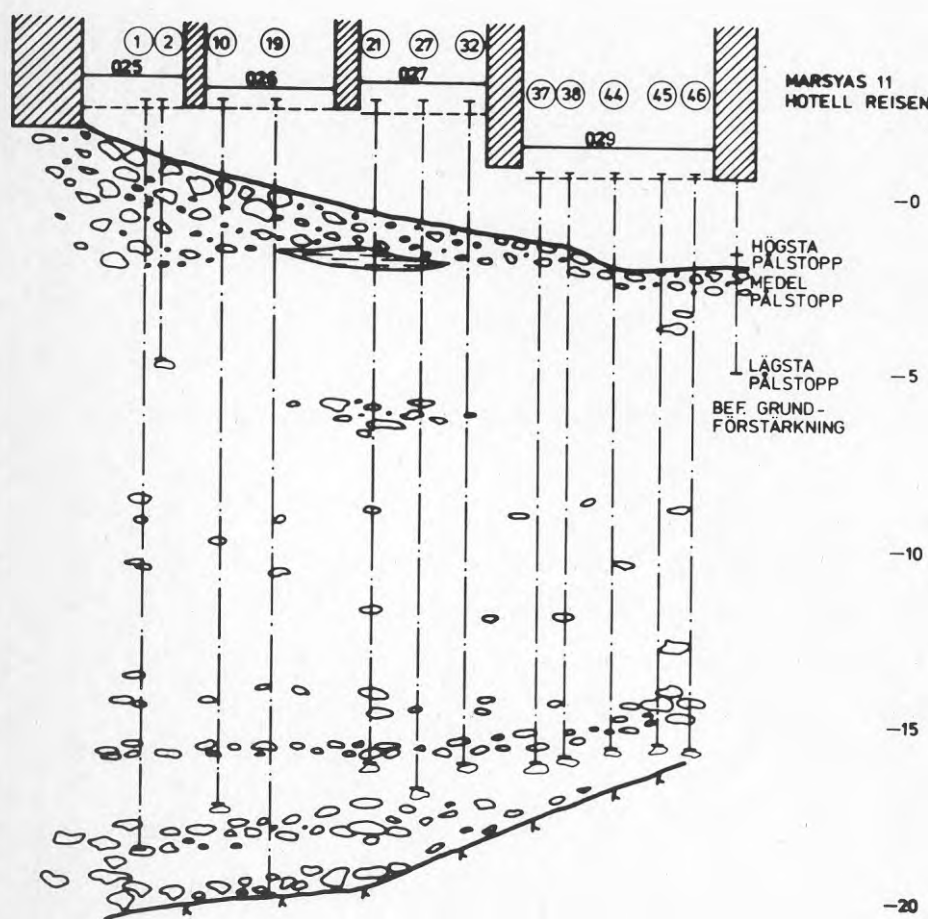
En uppföljning av pålningen visar att alla pålar utom två (2 och 13) kunde drivas till stopp på berg eller högst 2-3 meter över bergnivån. Till detta skall läggas påle 43 som inte kunde drivas djupare än 3,5 m och fick flyttas. Pålstoppnivåerna för pålraden närmast Kråkgränd framgår av figur 16. Vid stopptryckning erhöles 0-sjunkning för sista taljan för samtliga pålar utom två. Detta, plus fjädringens storlek vid stopptryckning, tyder på att pålarna huvudsakligen är spetsbärande.

Fig 16. Pålstoppnivåer. Sektion längs Kråkgränd.

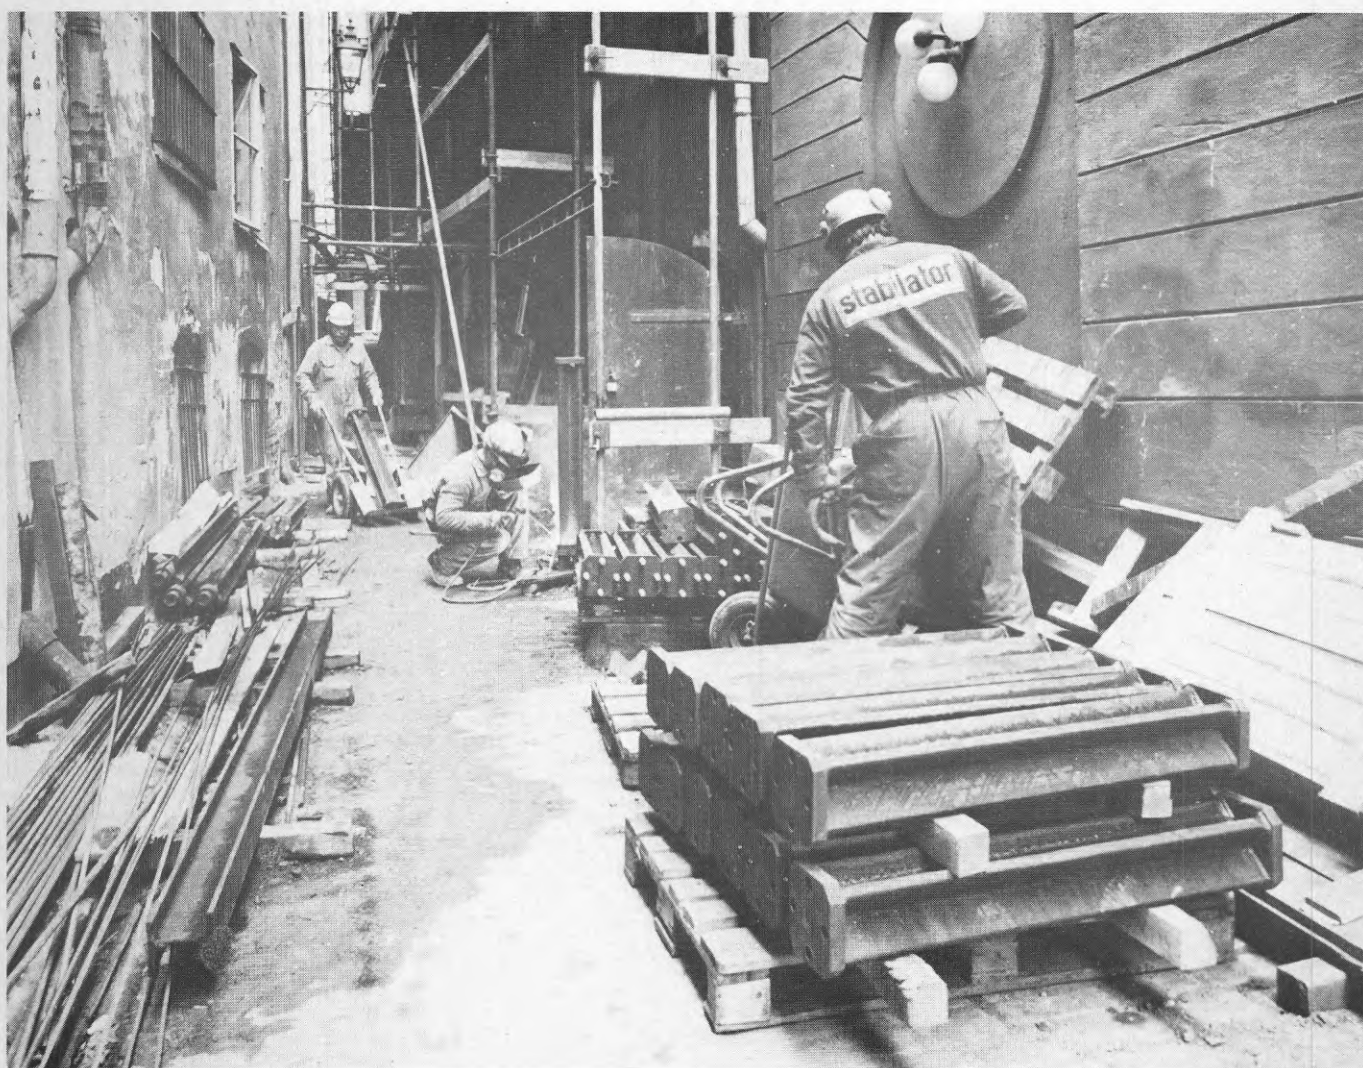
Bild 23: Utrymmet i Kråkgränd nyttjades bl a som upplag.
Foto Gösta Nordin.

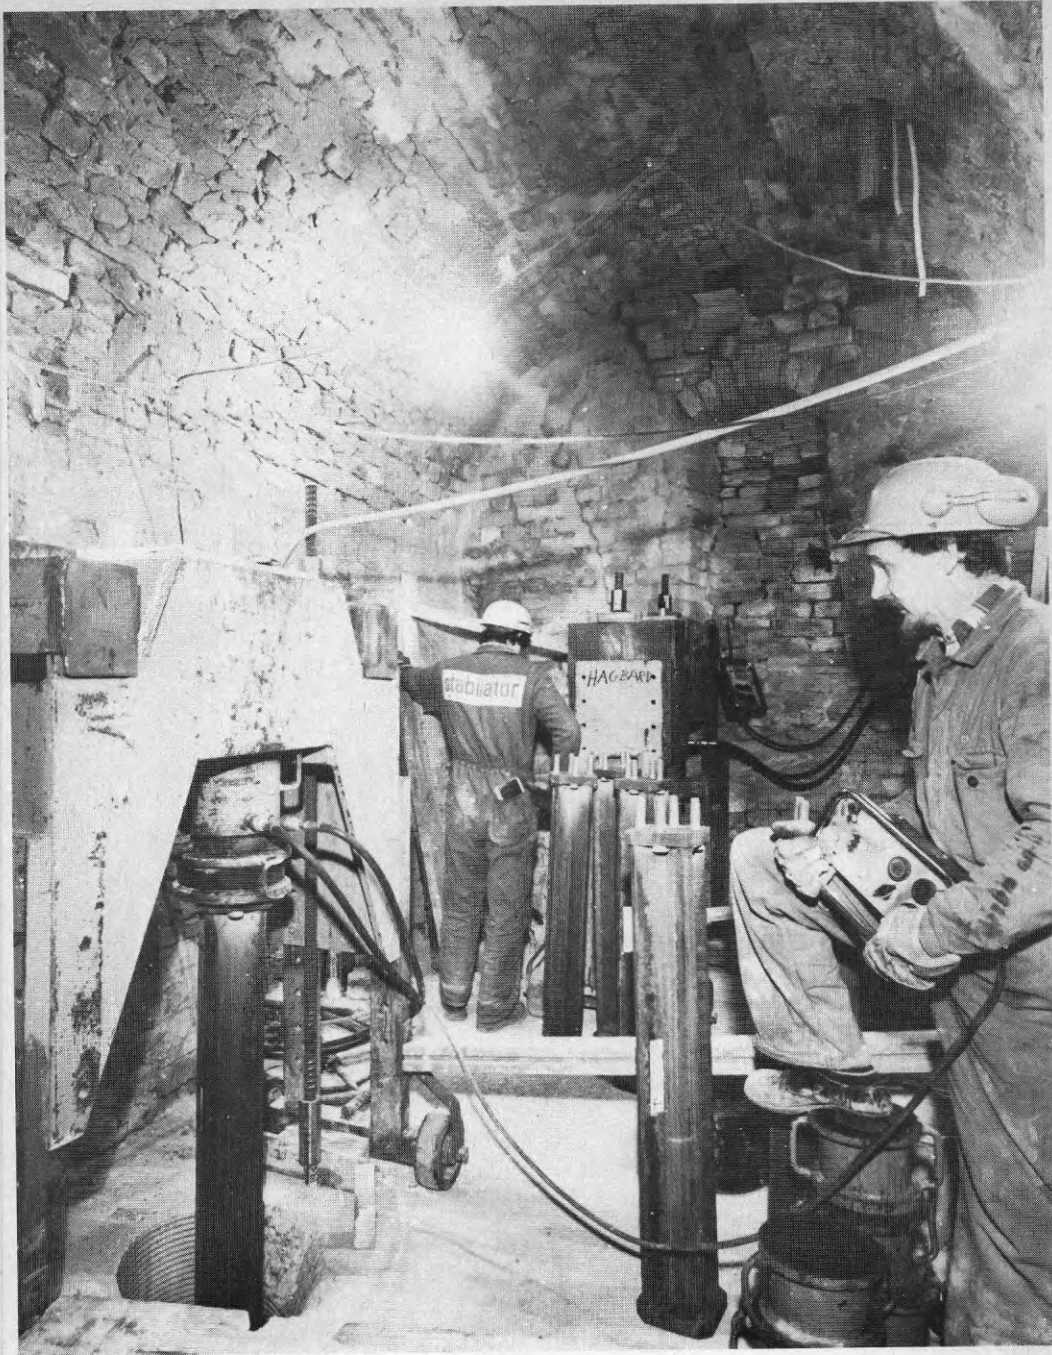
Bild 24: Nedpressning av SW-pålar. Foto Gösta Nordin.

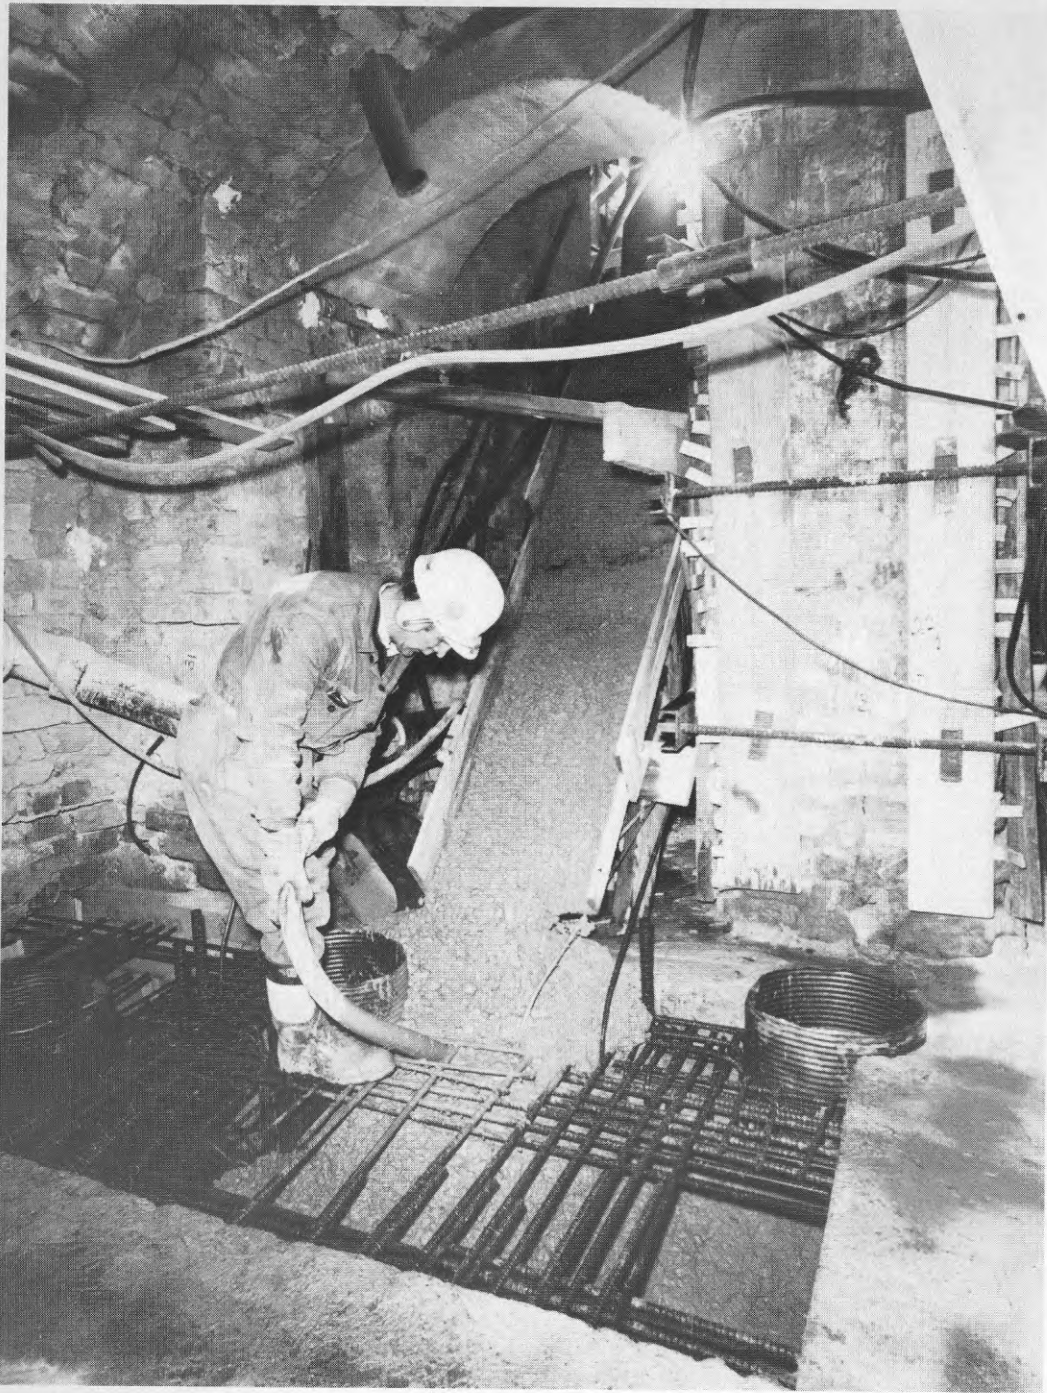
Bild 25: Gjutning av betongplatta. Foto Gösta Nordin.
