R63 :1991

**Skador på glastak, glasfasader
och "curtain wall"-konstruktioner**

Erfarenheter från en fältundersökning

Byggforskningsrådet

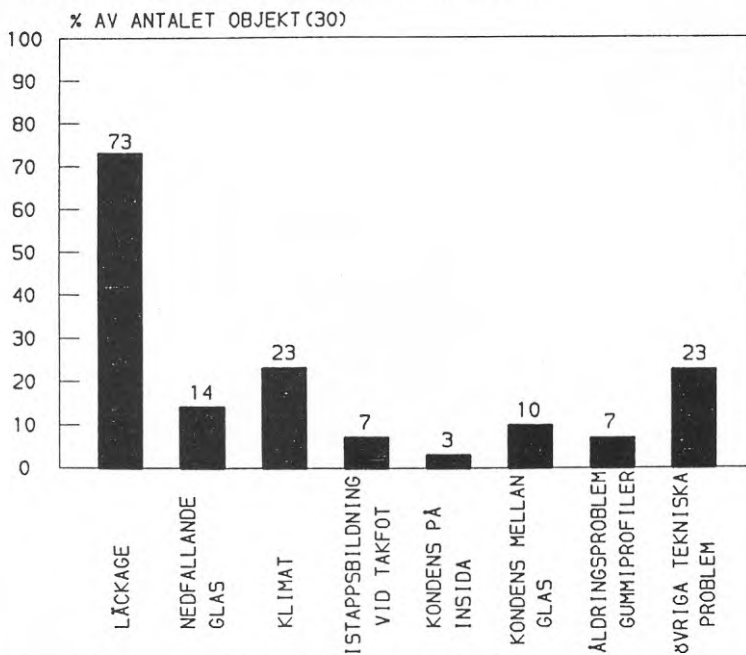
Figur 6.3 Sammanställning av rapporterade problem.

För att åskådliggöra omfattningen av de problem som rapporterats eller iakttagits redovisas en sammanställning i figur 6.3. De olika typerna av fel redovisas här med vertikala axlar som procenttal av antalet objekt (30 st). Några av objekten är drabbade av flera problem varför summan överstiger 100. En mer ingående diskussion rörande de enskilda problemområdena förs i de efterföljande avsnitten.

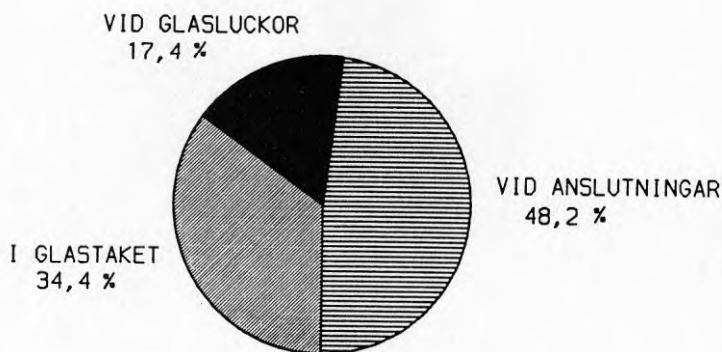
Figur 6.4 Fördelning av läckage.

Tre principiellt olika typer av läckor har observerats i samband med i undersökningen: läckor vid anslutningar, läckor vid glasluckor och läckor ute på själva glastaket. För en del av objekten förekommer läckor av flera slag dock med övervikt för problemen vid anslutningarna.

Med läckage vid anslutningar avses glastakens anslutningar mot andra byggnadsdelar t.ex. ränna, sarg, vägg eller annan takkonstruktion. Med läckage vid glasluckor menas läckage genom själva luckan eller i dess anslutning mot glastaket. Övriga läckor har samlats under rubriken läckor i glastaket och avser hela glastaket inklusive dess brytpunkter.

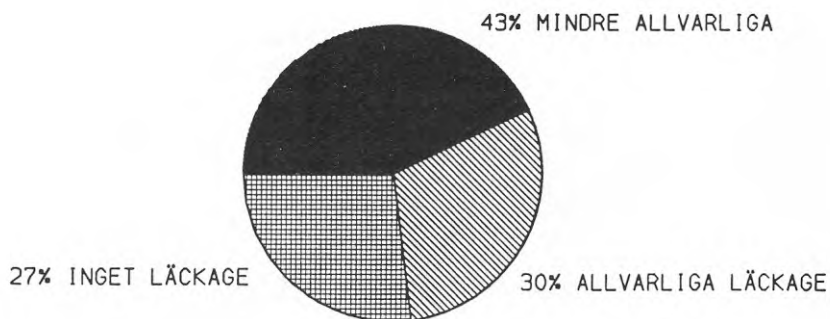
Figur 6.5 Gradering av läckage.

Utav de läckage som observerats har 30% bedömts som allvarliga dvs de har orsakat väsentlig olägenhet och lett till omfattande reparation eller ombyggnad av glastaken. Övriga läckor varierar från enstaka dropp till mer regelbundna läckage från flera ställen av taket. Läckagens ringa omfattning liksom de underliggande lokalernas verksamhet och beskaffenhet har inneburit att dessa läckor rubricerats som mindre allvarliga i rapporten. Se figur 6.5 nedan.

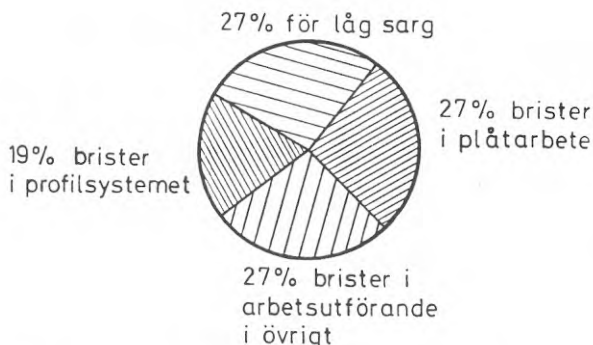
Figur 7.1 Fördelning av läckage vid anslutningar.

Elva av de undersökta objekten läcker vid anslutningar. I två fall har läckagen bedömts som svåra, i fyra fall som medelsvåra och i fem som lindriga. Fyra huvudorsaker till läckagen har särskiljts och redovisas i figur 7.1.

Läckagen vid låg sarg (27%) är mycket svåra att komma till rätta med i efterhand men enkla att undvika, om projektering görs på bästa sätt. Samtliga objekt hade sarghöjder som klart understiger vad som allmänt rekommenderas för att skapa erforderliga förutsättningar för en tät konstruktion.

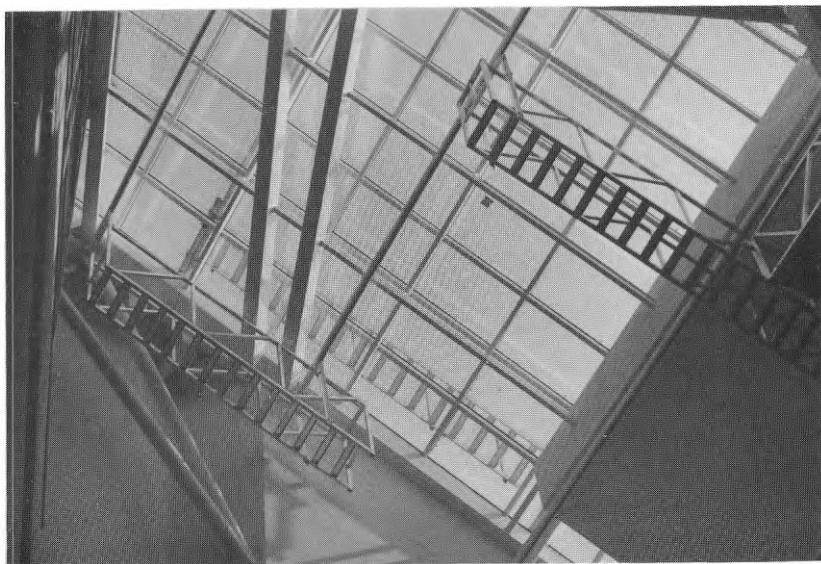
Figur 7.2 Installationer för rengöring av glastak

En viktig men ofta försummad del vid projekteringen av glastak och glasfasader är underhållet. Förr eller senare dyker nästan alltid kravet upp på rengöring av glasytornas in- och utsidor. Med tanke på läckagen och behovet av framtida underhåll av fogar m.m så kommer tillgängligheten att vara viktig också ur dessa synpunkter. Det kan därför vara klokt att förse de ytor som inte enkelt kan nås från mobila anordningar med särskild utrustning för rengöring och underhåll. Vanligtvis utformas dessa som rälsbundna åkvagnar, skjutbara ramper och bryggor eller kranar. I allmänhet utföres utrustningen i lättmetall och ibland med motordrift. Installationens belastning inklusive dess dynamiska påverkan måste beaktas redan i projekterings-skedet för att undvika överpåverkan av glaskonstruktionen. Enligt uppgifter från branschfolk har ett flertal tak fått glasskador p.g.a. deformationer som orsakats av last från i efterhand installerad rengöringsutrustning.
